**UNIVERSIDAD VILLA RICA**

**“RESTAURACIÓN E INTERVENCIÓN  
DEL EX CONVENTO DE SANTO  
DOMINGO EN LA CIUDAD DE  
VERACRUZ”**

**TESIS**

***FEBRERO 2017***

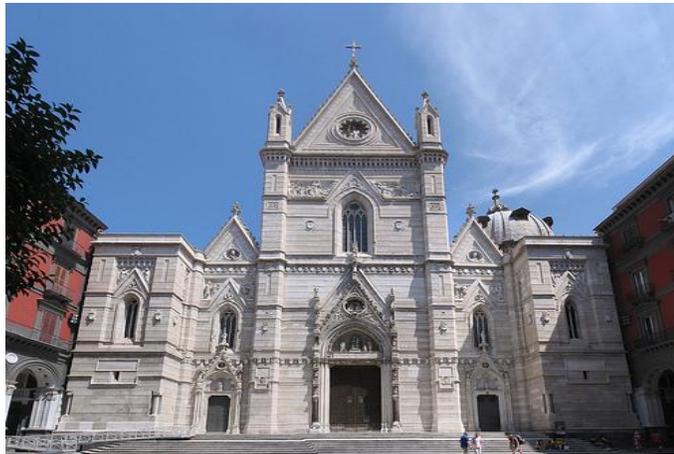
figura 3. Fachada restaurada del duomo de napoles. Alvino 1888

eclecticismo que lo acompañaría durante toda su vida. Una de sus obras de mayor importancia y más conocida fue la que realizó en el templo de Vezelay, reconstruido interiormente y restaurada su fachada. Su corriente se expandió por todo el mundo y es a sus seguidores a que hay que atribuirles las invenciones y recreaciones que se hicieron cuando trabajaron con los monumentos para su restauración. Tal es el caso, del arquitecto De Fabris quien, en 1876 y 1883, rehace toda la fachada de la iglesia de Santa María del Fiore en Florencia. Otro ejemplo más notorio, dentro de esta corriente, es la fachada del Duomo de Nápoles, de los que son originales los tres portales góticos, el resto es una impresionante adaptación estilística inventada con una cierta libertad por Alvino en 1880 (figura 3).

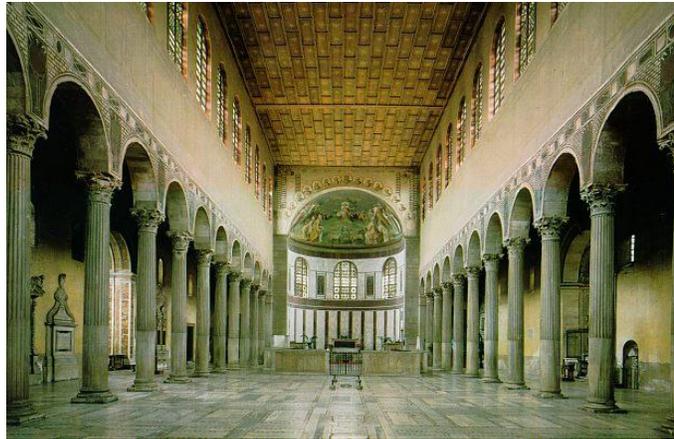
Figura 5. Interior de la basílica de santa Sabina restaurada por Giovannoni, en la que se percibe la diferencia de materiales para hacer notar la intervención.

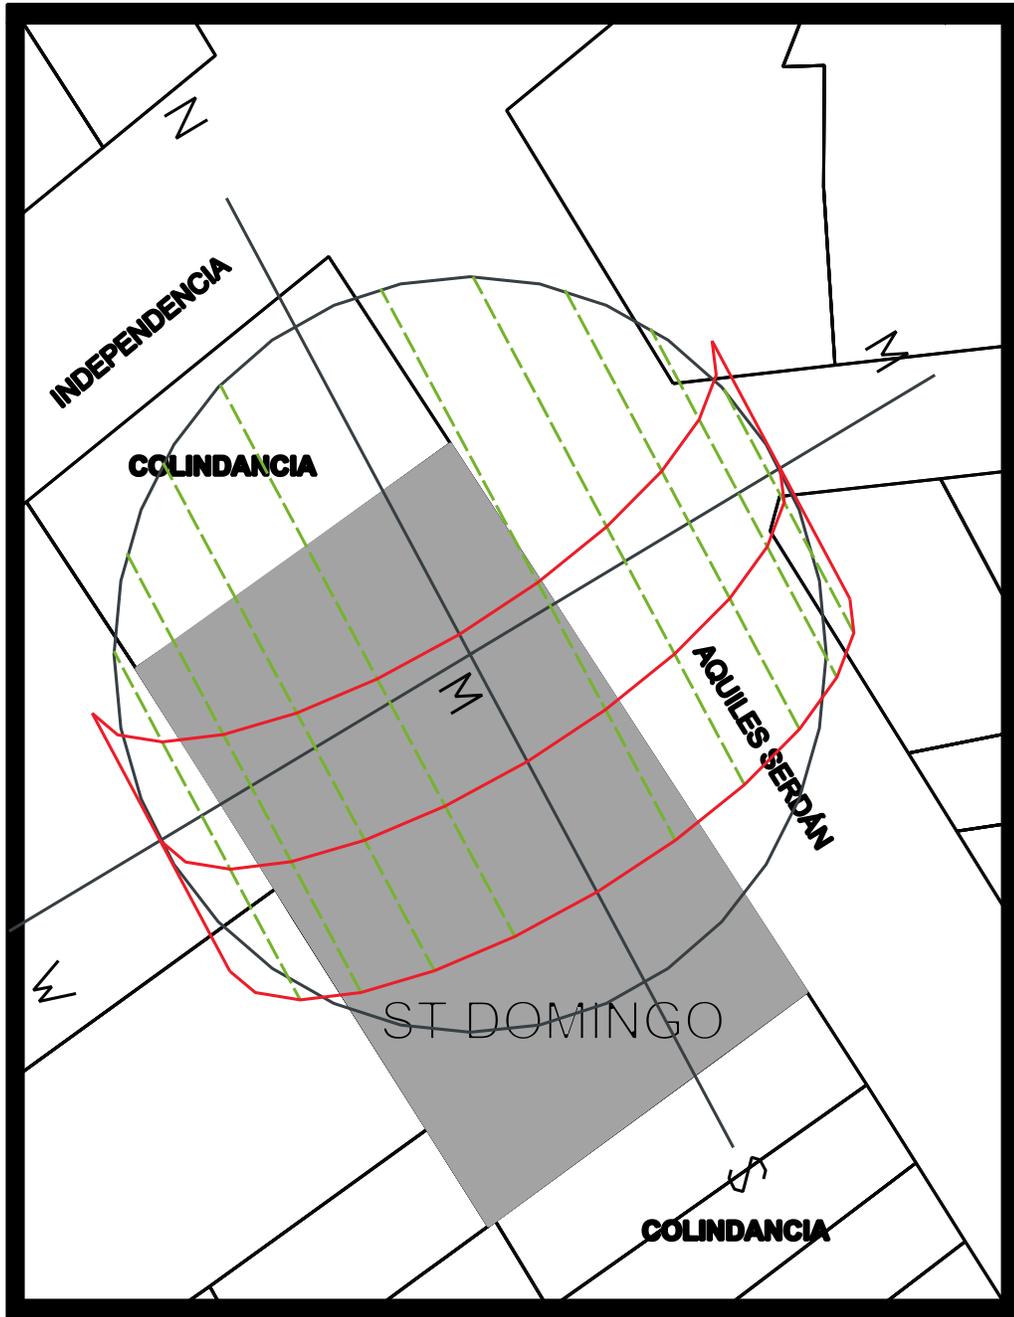
Figura 26. Grafica de asoleamiento del terreno.

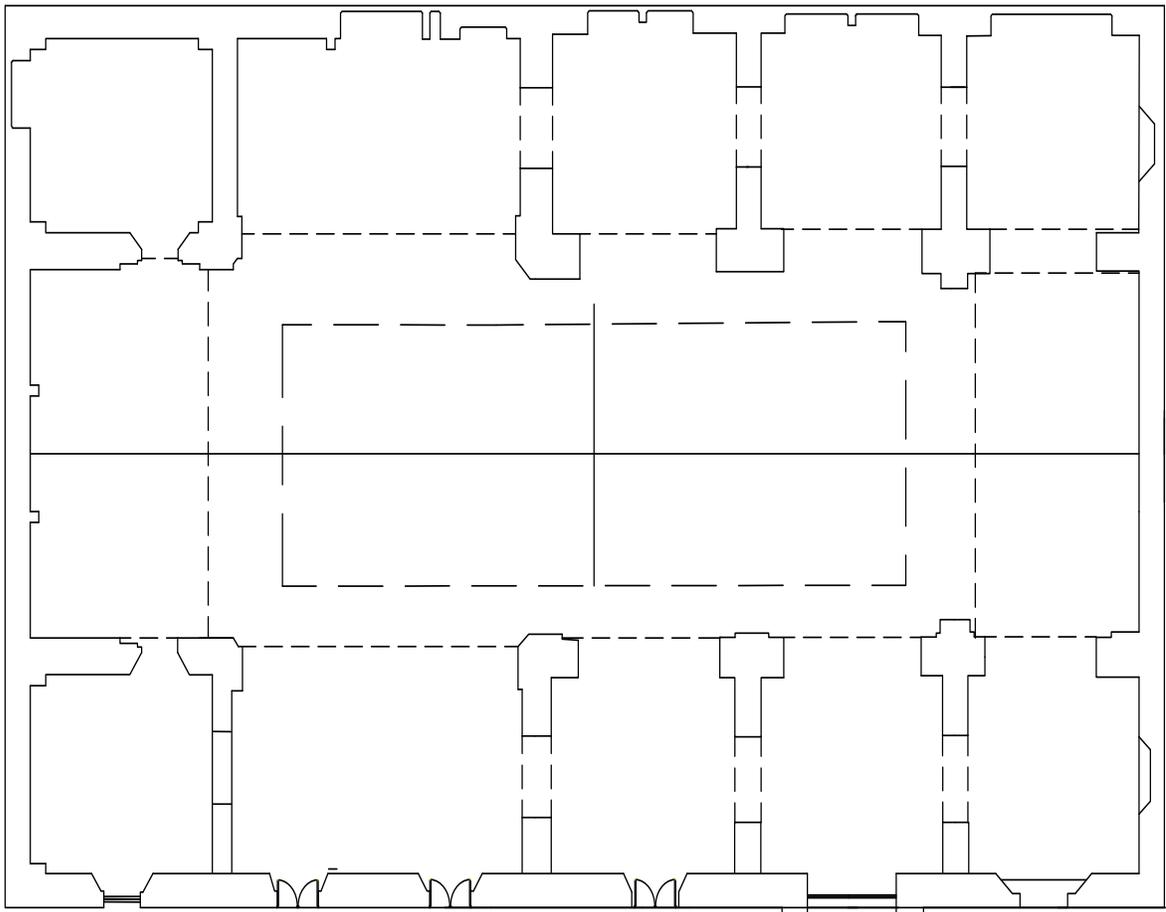
Figura 61.colocacion de ejes moduladores.

La siguiente fase del proyecto será retomar la forma obtenida de los diagramas anteriores, e integrarlos a los ejes que se realizan dentro de la planta arquitectónica del ex convento, estas líneas servirán de guía para dar proporción a los espacios, (figura 61)

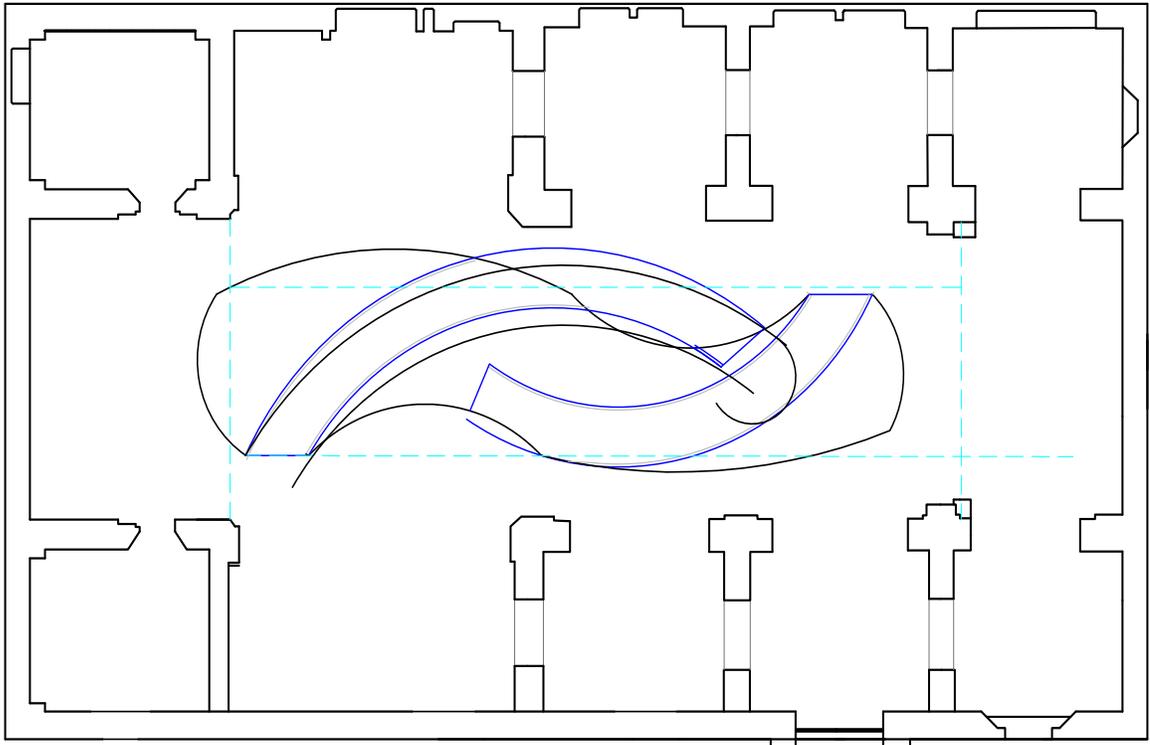
Figura 62.integracion de los principios ordenadores a los ejes de modulación.

Integrando las líneas obtenidas de los principios ordenadores a los ejes de modulación, creando así los espacios de los accesos, al obtener estos se genera la losa del segundo nivel, esta con una forma irregular que va en sincronía con el movimiento de los ejes de la rampa de acceso, (figura 62).

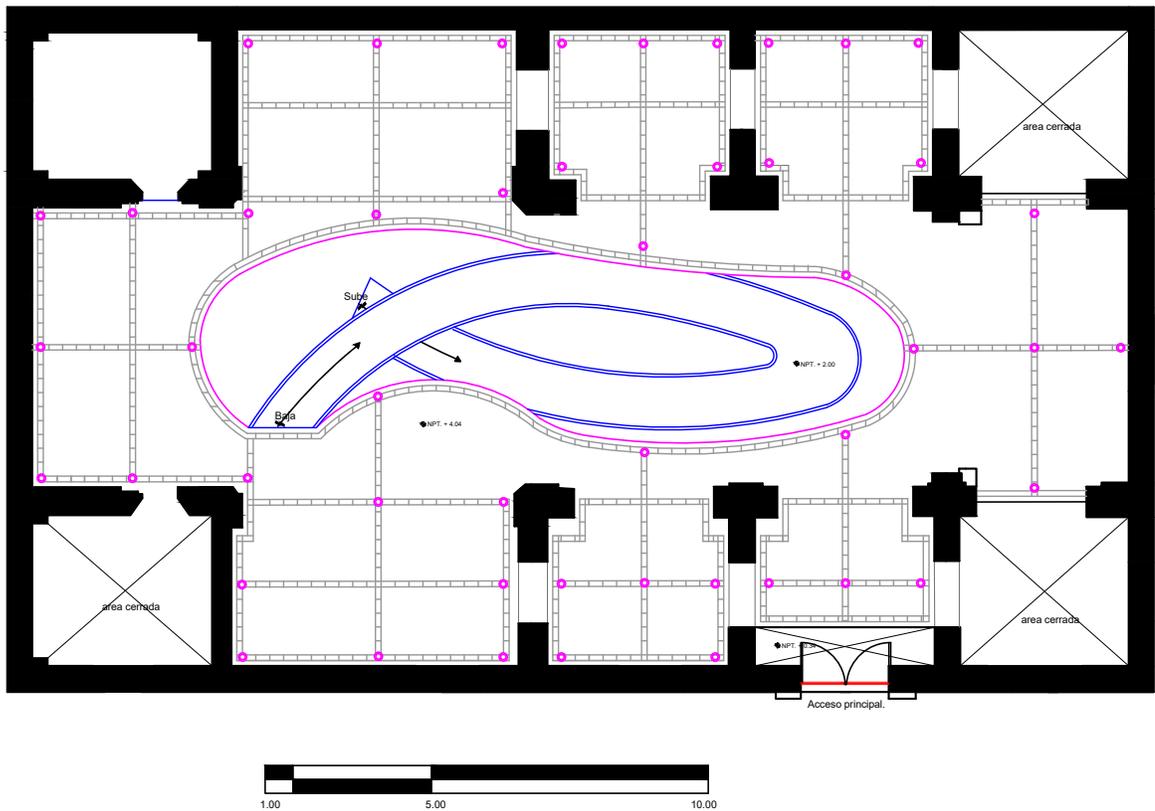
Figura 63. Estructura de la losa del segundo nivel.

Por ultimo antes de empezar con el anteproyecto, de acuerdo con las necesidades de la conservación y mantenimiento del edificio de santo Domingo, se crea la propuesta de una armadura para de esta forma no afectar los muros y columnas originales, siendo así, se procede a integrar a los elementos resultantes de los ejes moduladores y las líneas de extracción, un sistema estructural que rodea el interior del edificio, (figura 63).

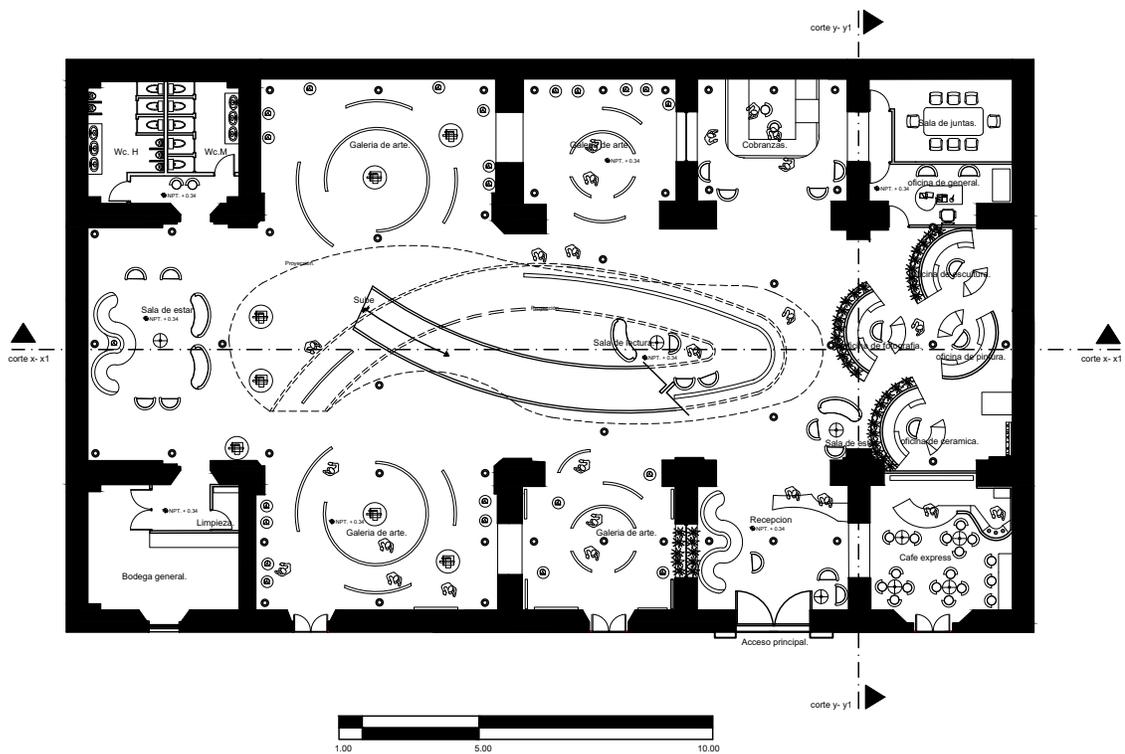
Figura 66. Planta baja del edificio de St. Domingo.

En la planta baja del edificio se desarrolla el acceso principal, la recepción, las galerías de arte, las oficinas, la cafetería y los servicios principales del complejo para el diseño de esta área se la planta libre, solo en las secciones donde ya se encuentran muros se utilizaron muros de 10 cm de espesor de material prefabricado, esto con el fin de no afectar la estructura original, (figura 66).

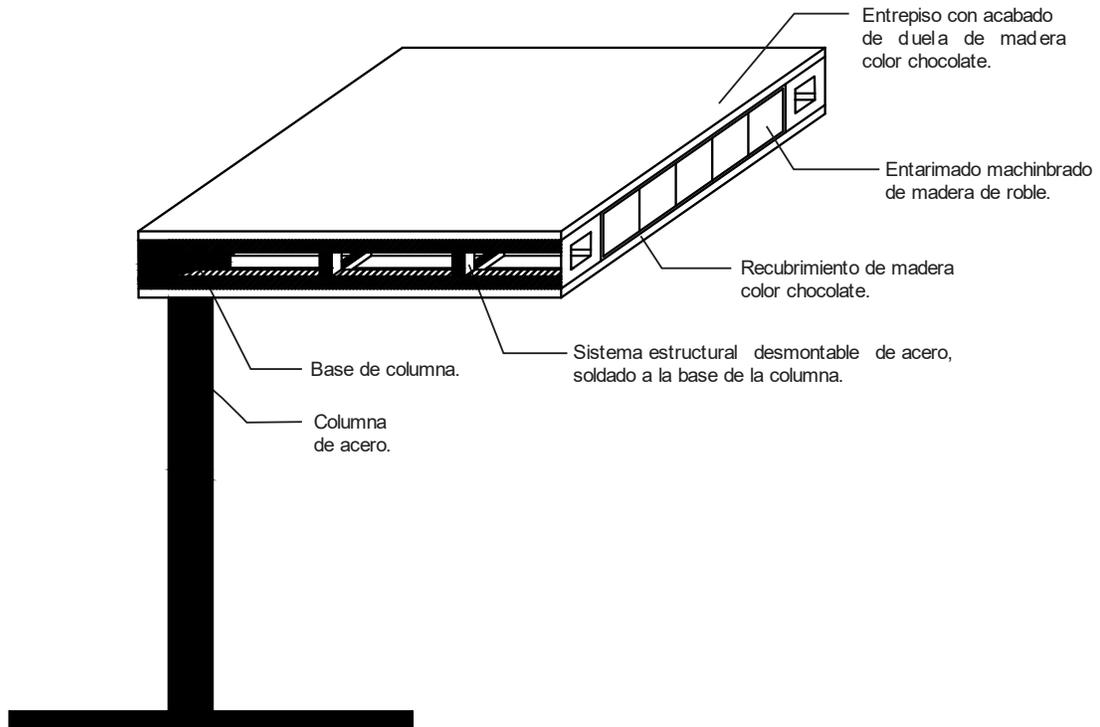
Figura 68. Detalle de la losa de madera.

Para esta losa se usa un sistema de entarimado de madera de cedro, estructurado por un sistema de armadura de acero estructural, esto con el fin de tener un elemento desmontable e independiente, en esta área se encuentran los talleres de arte (figura 68).

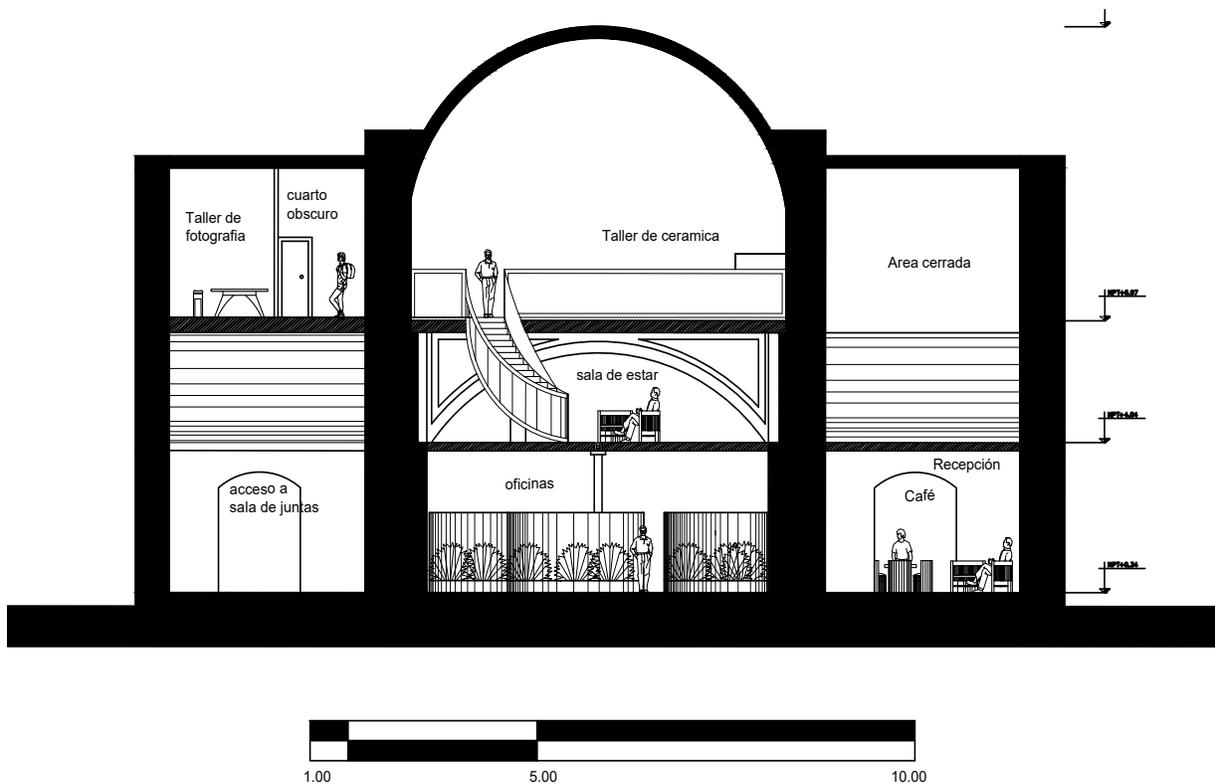
Figura 70. Corte longitudinal y-y1.

Para la mejor comprensión del proyecto se realizaron dos cortes arquitectónicos, el primero es un corte longitudinal, este refleja el área de la cafetería, la zona de oficinas que esta proporcionada por cubículos semicirculares que a su vez logran vestibular y crean una zona más privada, seguido por el acceso a través de un arco a la sala de juntas y a un acceso privado de la oficina general, en la segunda planta se encuentra una sala de estar en la que se ubica una escalera para llegar al tercer nivel, en donde están parte de los talleres de cerámica y fotografía así como un pequeño vestíbulo entre ambas. Con esto podemos darnos una idea más clara de las dimensiones y la altura del edificio (figura 70).

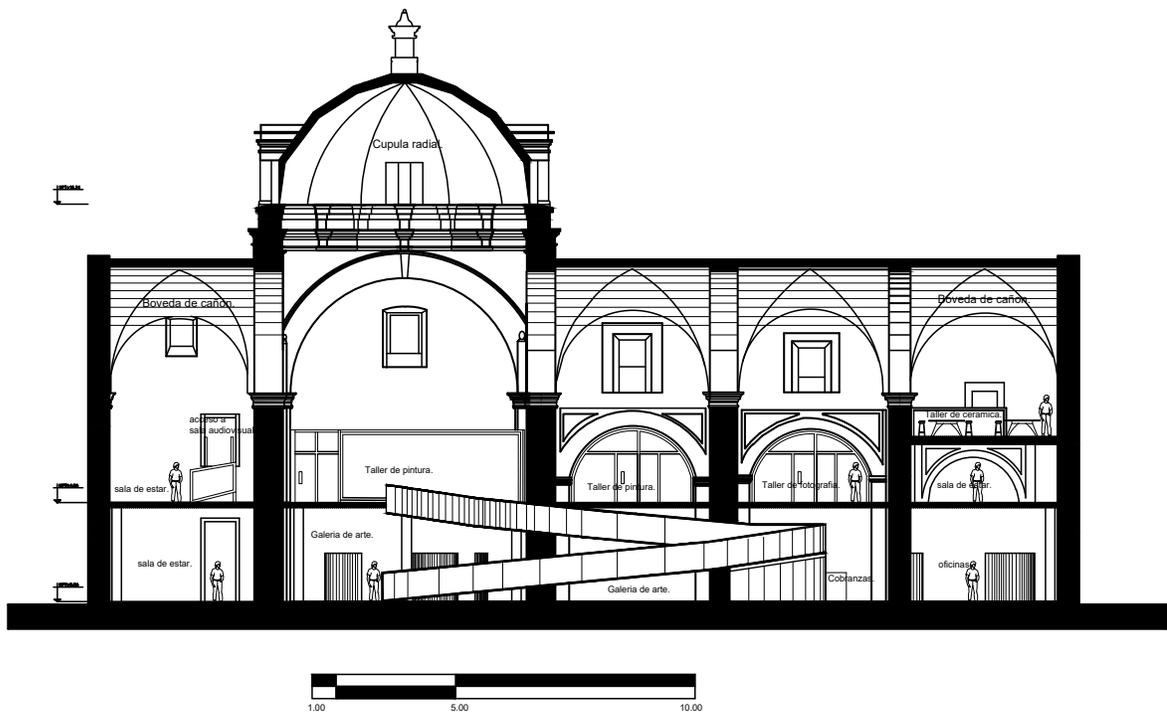
Figura 71. Corte transversal x-x1.

El siguiente es un corte transversal en el cual se observan las alturas de toda la edificación este abarca el área de los talleres de pintura, fotografía y parte del de cerámica, al igual que los espacios de las galerías y otra perspectiva de la zona de oficinas, se puede ver parte del recorrido de la rampa de acceso, la cual va girando por el centro del edificio hasta llegar al segundo nivel, al subir por ella se puede apreciar la cúpula mayor y gran parte de la estructura original de la construcción del ex convento de santo Domingo. Teniendo este alzado, se puede comprender mejor las dimensiones del lugar, así como observar la apariencia de los talleres los cuales se encuentran cerrados por grandes ventanales para obtener privacidad pero a su vez el cristal proporciona transparencia hacia las actividades de los estudiantes y artistas (figura 71).

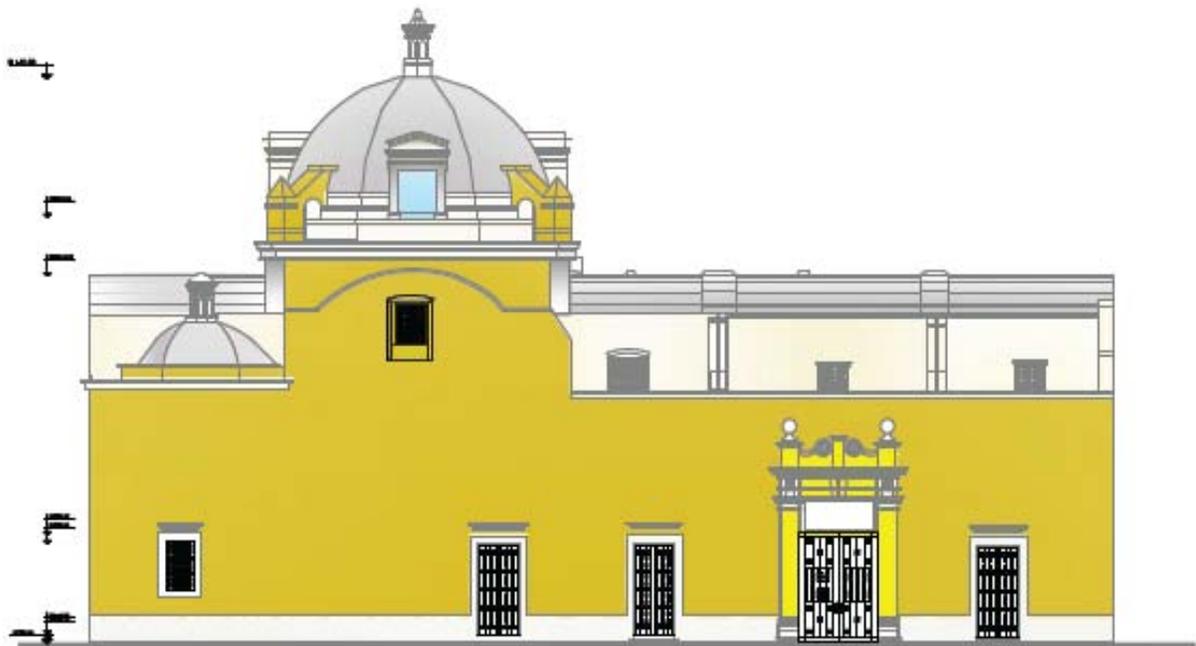
Figura 72. Fachada restaurada de St. Domingo. INAH

La fachada original se conserva para no dañar la imagen del edificio, ya que se encuentra en buen estado estructural, a excepción de los daños de la humedad. Por tal razón se plantea conservarla, solo reparando las ventanas, y recreando una puerta que se adecue al estilo arquitectónico, debido a que en la actualidad no la conserva y pintar de acuerdo a los colores asignados por el INAH (figura 72).

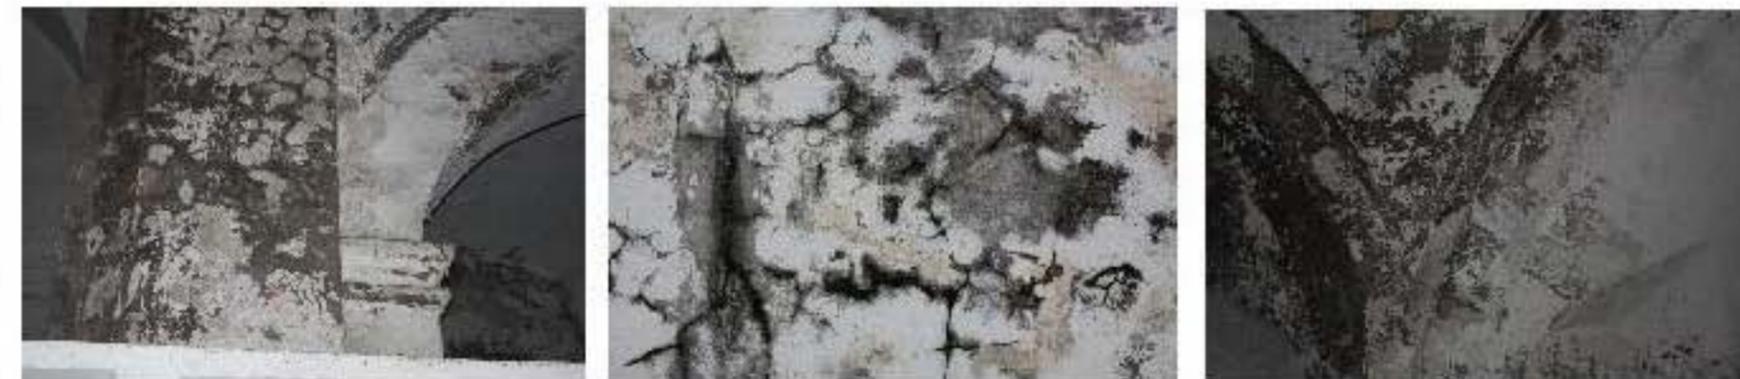
Detalles del estado actual del edificio.

EL edificio presenta el mayor problema de afectaciones en los muros, en estos se presenta un gran porcentaje de humedad lo que daña la estructura y provoca el agrietamiento, los deterioros se deben al mal mantenimiento de el tipo de materiales de los que esta la edificación de Santo Domingo.

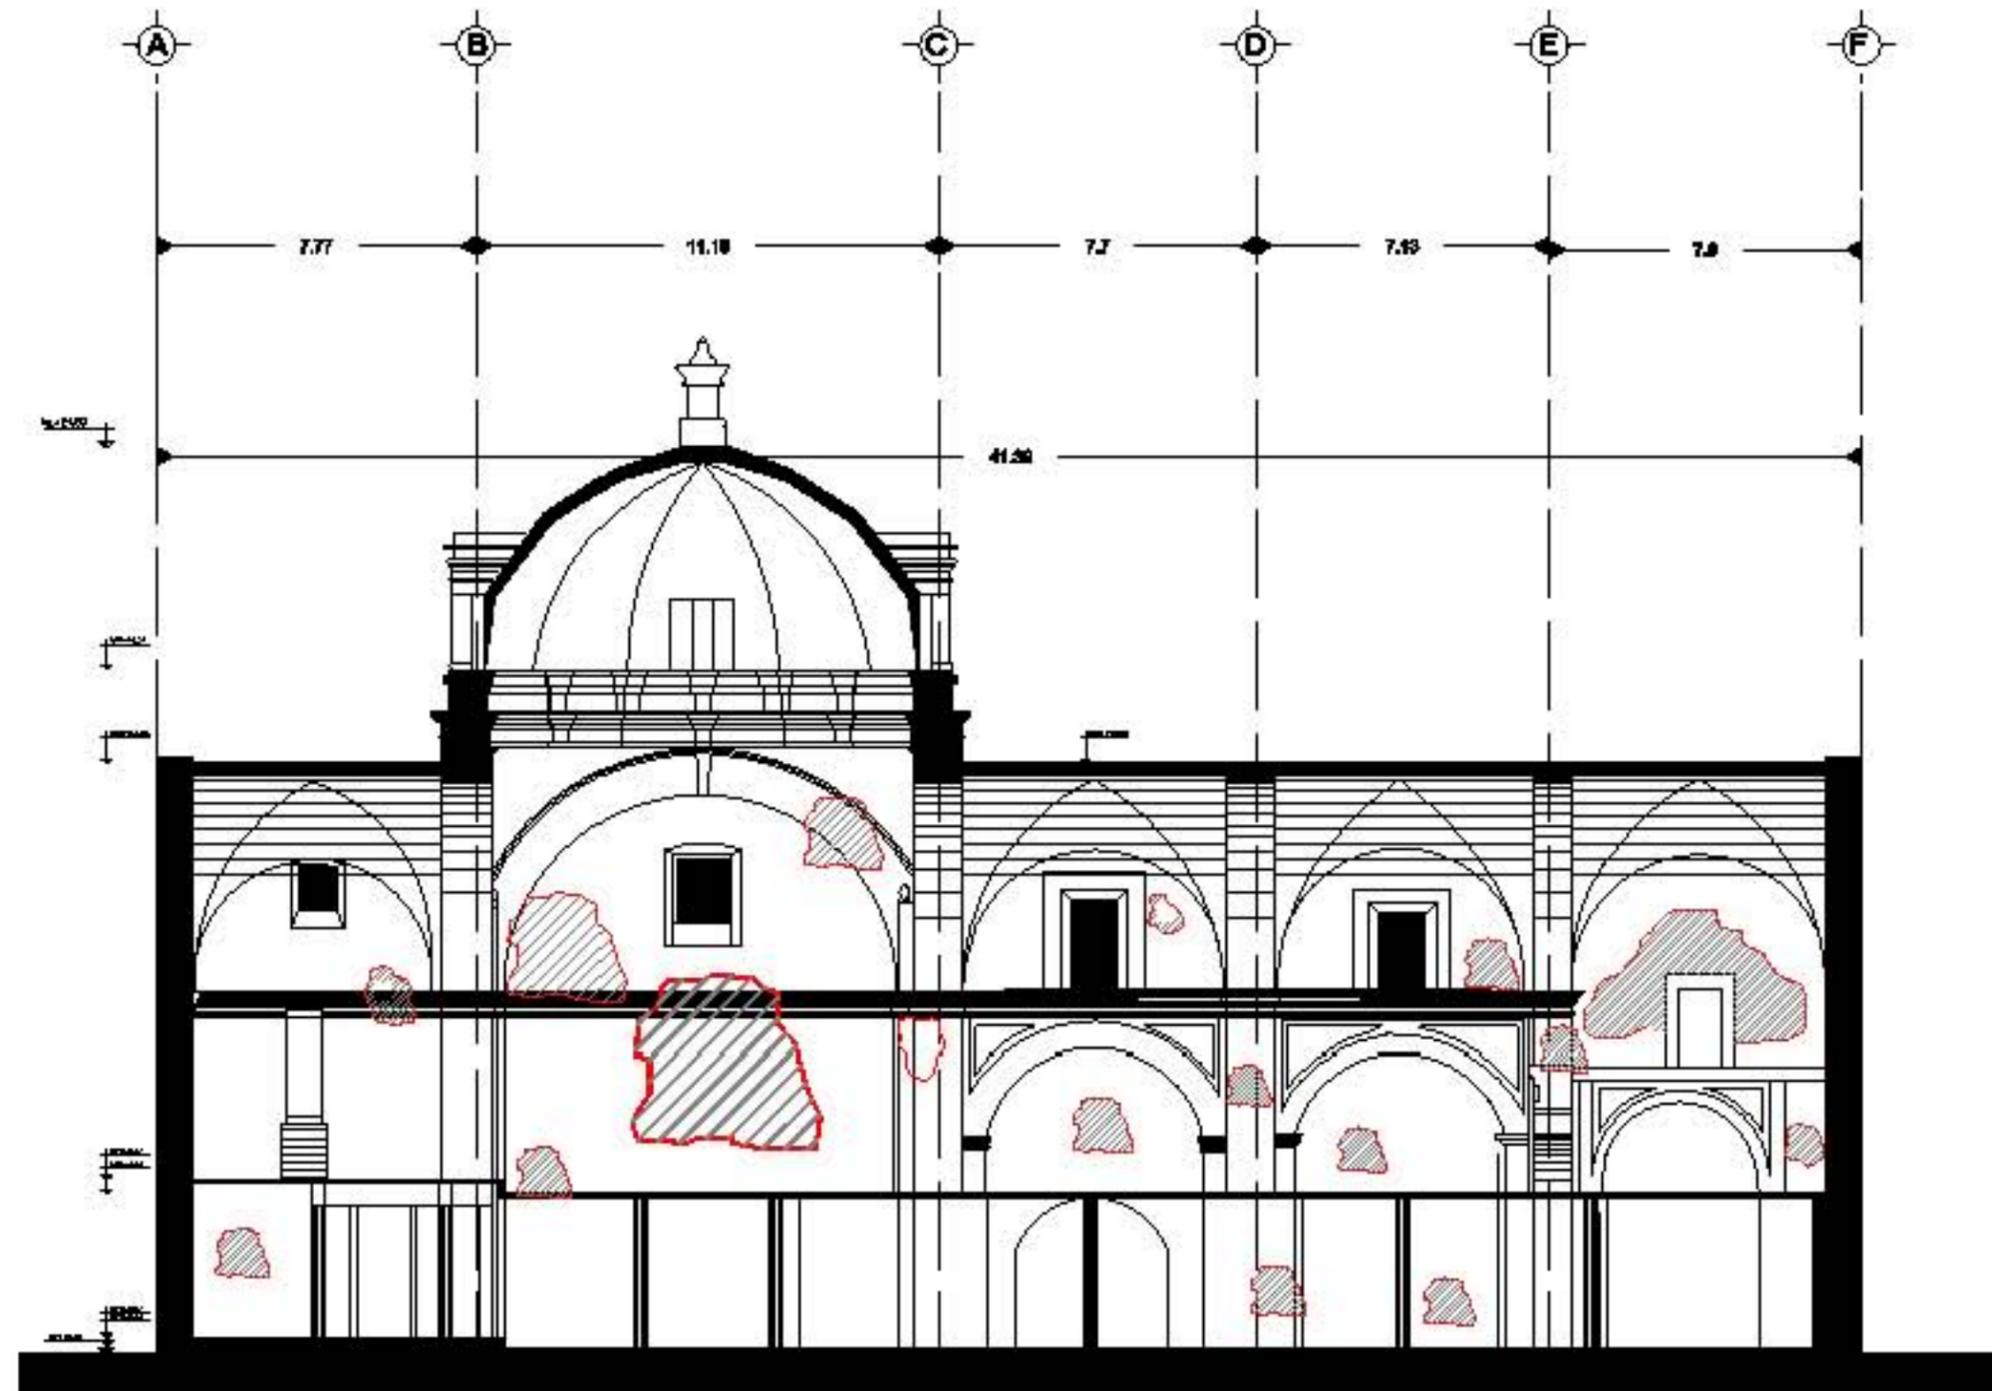
señalamiento en el corte de las zonas con mayor afectación.

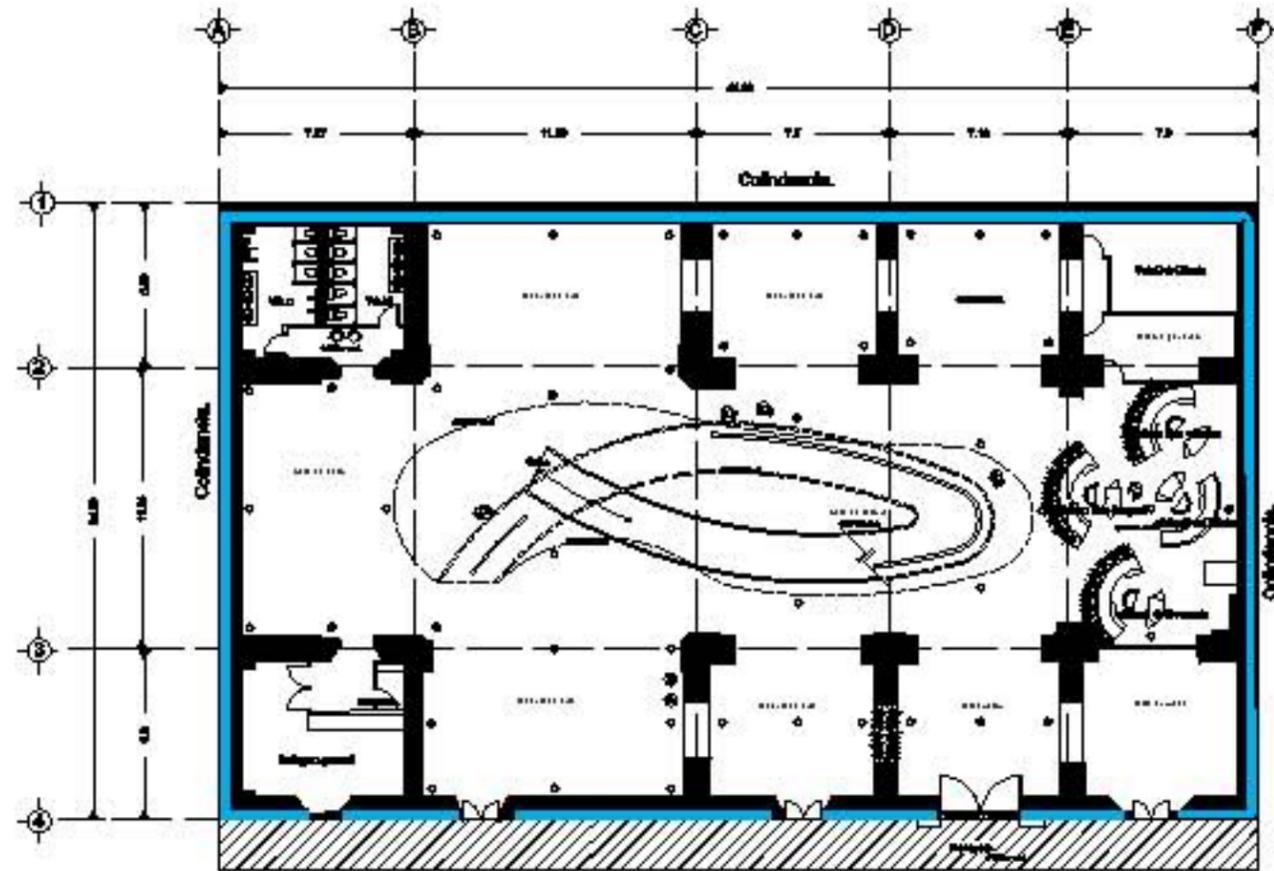
Ubicación de muros donde se ubicara el sistema de aerodren en planta.

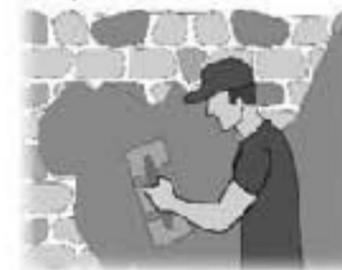
Para complementar el sistema de aerodren, se reforzara con un el aplanado de cal apagada para las zonas con afectaciones por humedad. Mientras tanto para los muros con grietas se aplica la cal apagada por medio de inyeccion para asi reparar el daño.

Ilustración del aplanado de cal apagada para el acabado final en los muros que integran la estructura original del edificio de Santo Domingo.

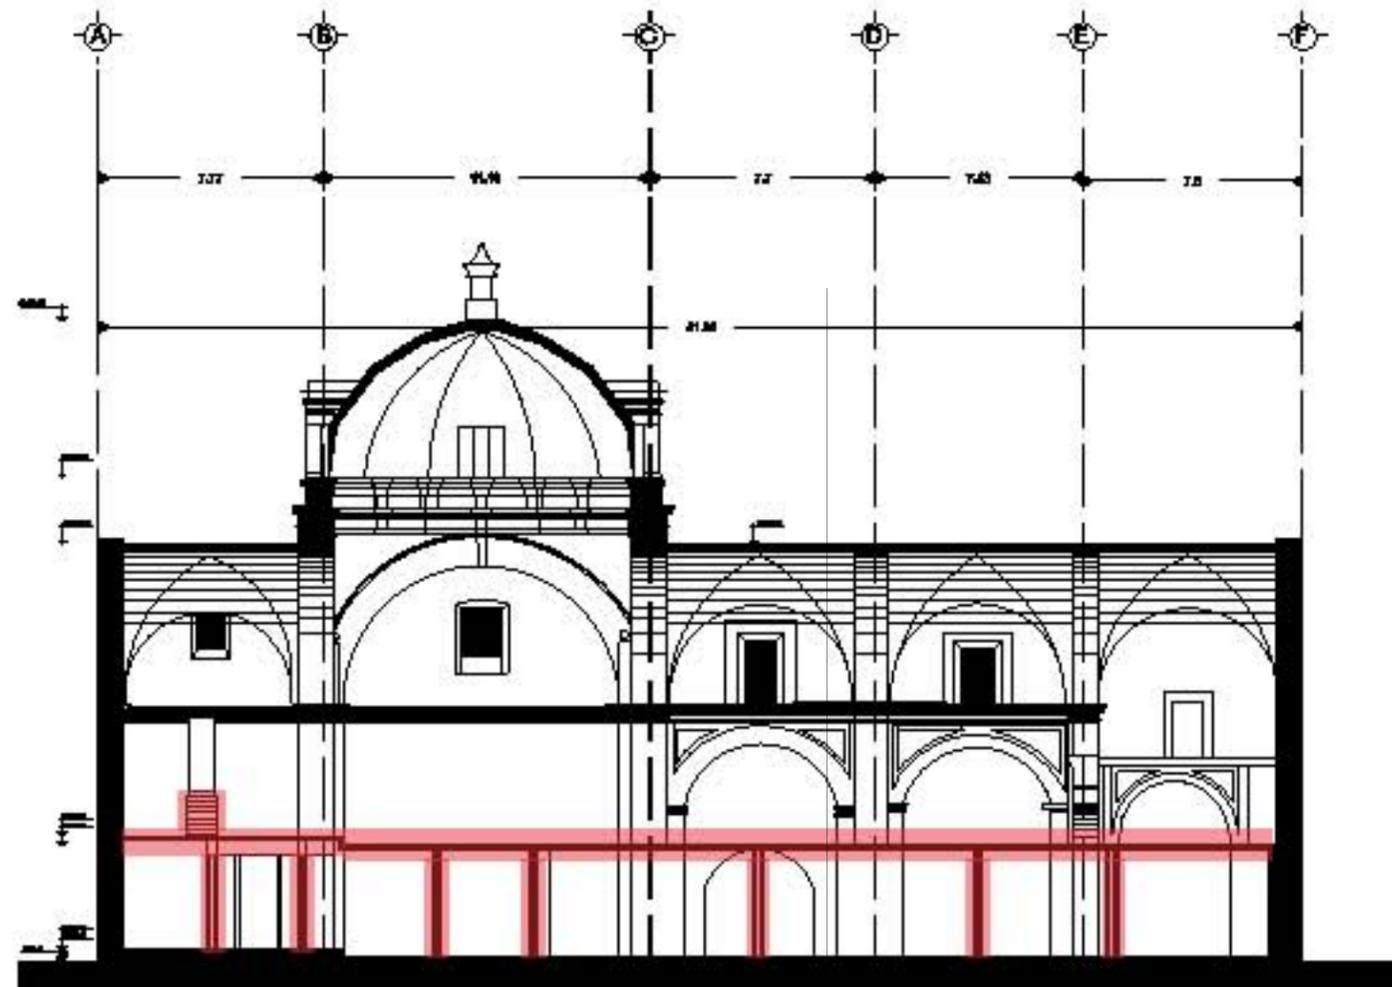
Corte de area de demolición de losa y columnas de concreto.

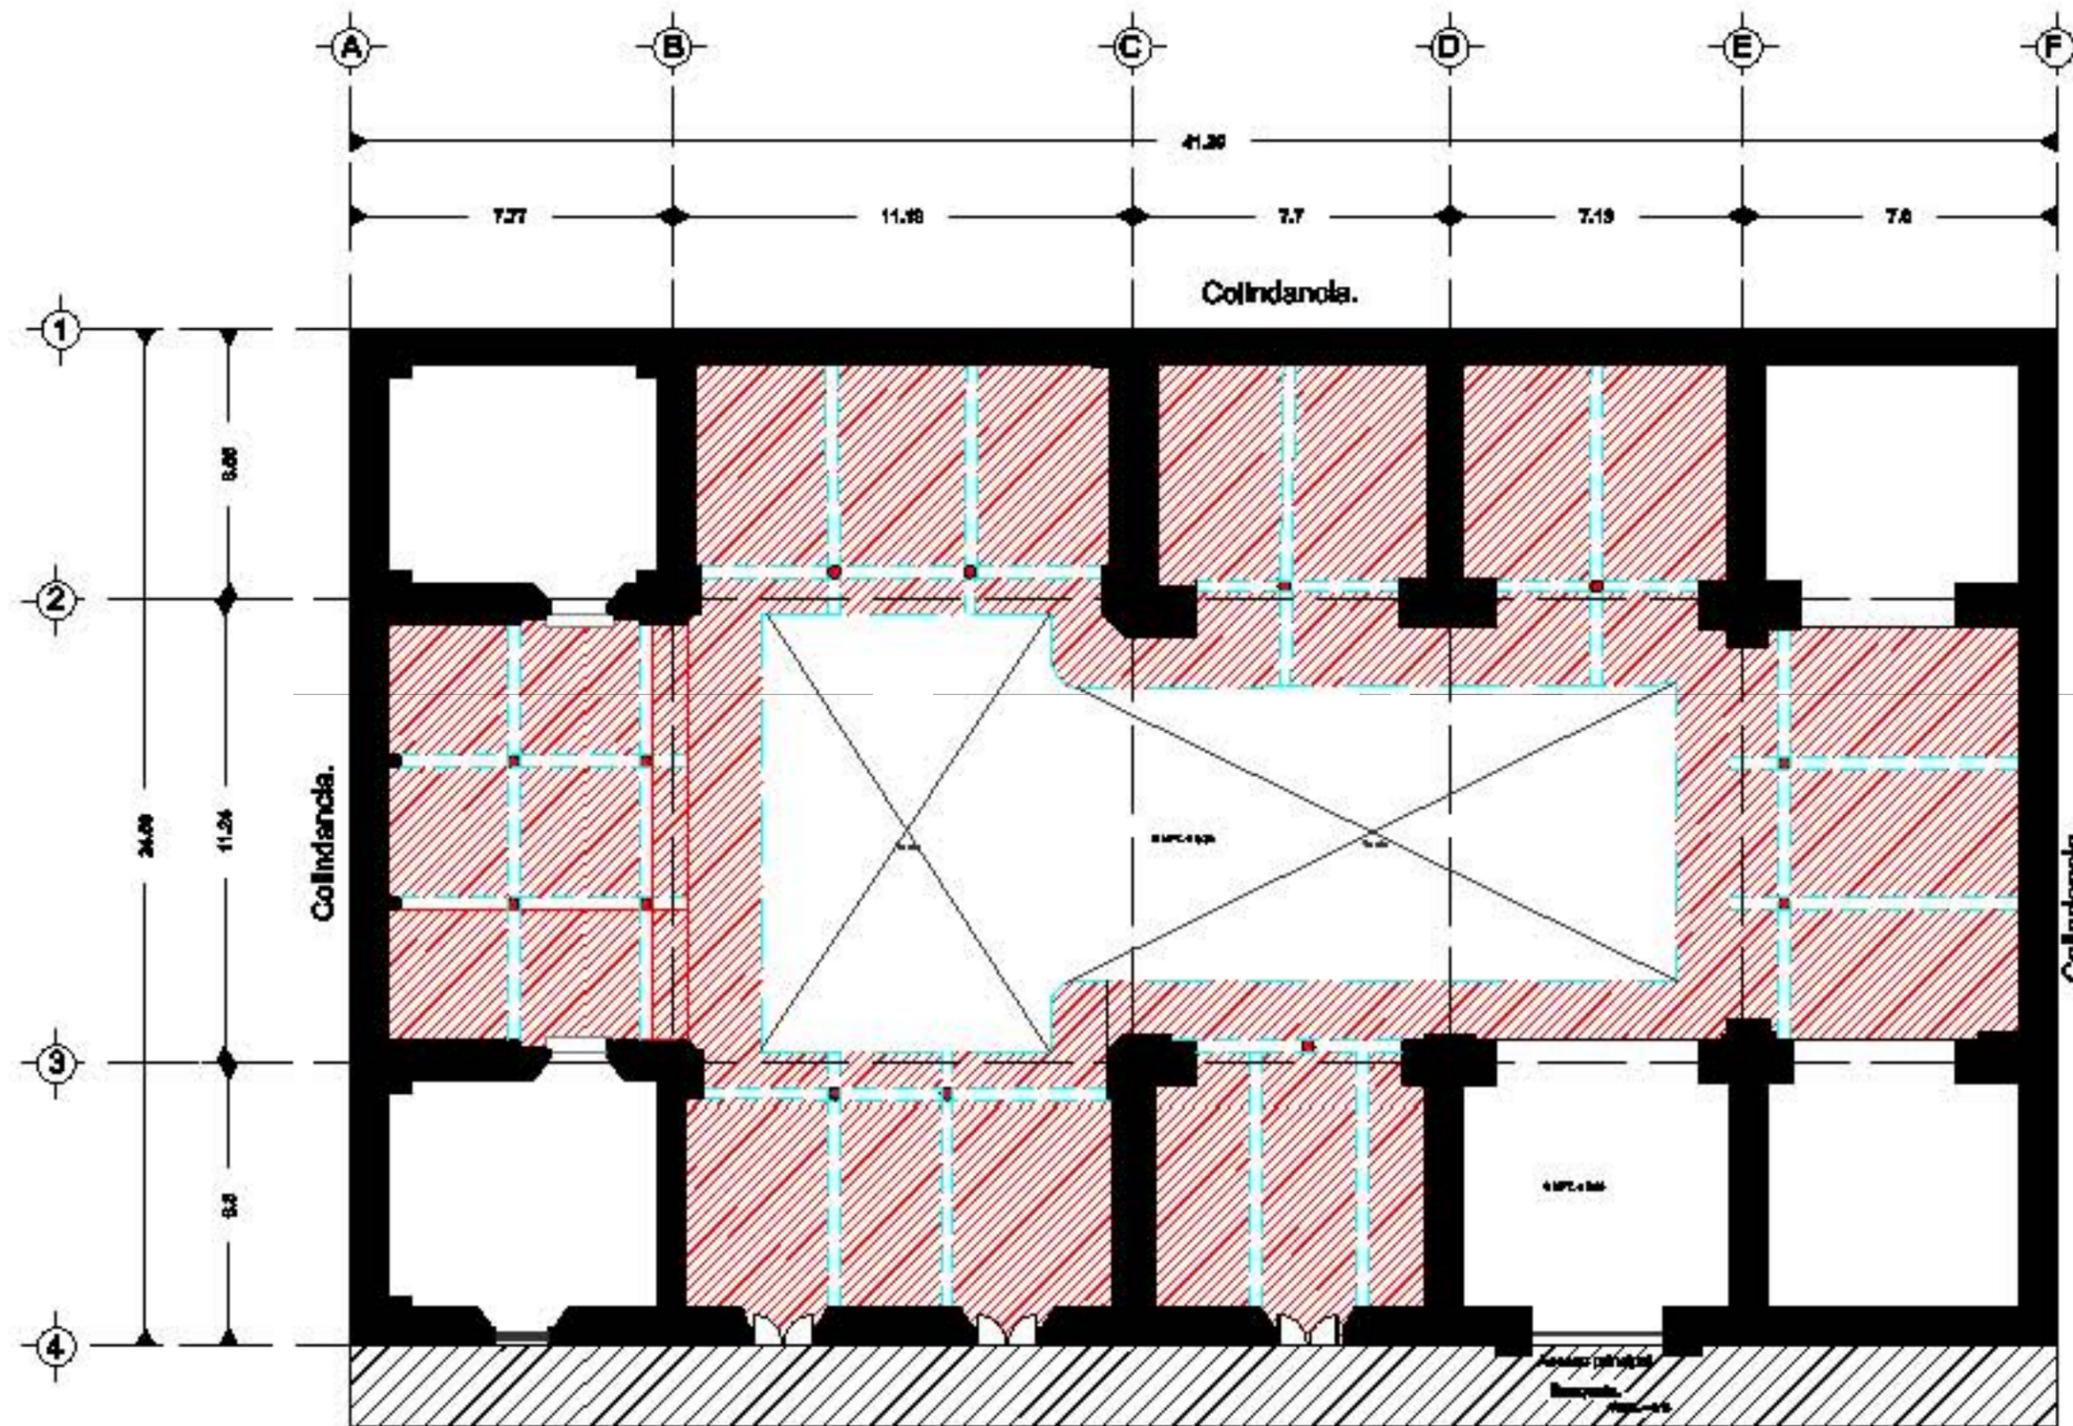
Las áreas que se señalan para demolerse corresponden a una losa de entrepiso y columnas estructurales que fueron agregadas al edificio durante una época contemporáneo, esto con el fin de satisfacer el uso que se le daba en el momento, por lo tanto al no pertenecer al estilo ni a ala estructura original del edificio se justifica su demolición.

Área de demolición de los a y columnas de concreto.

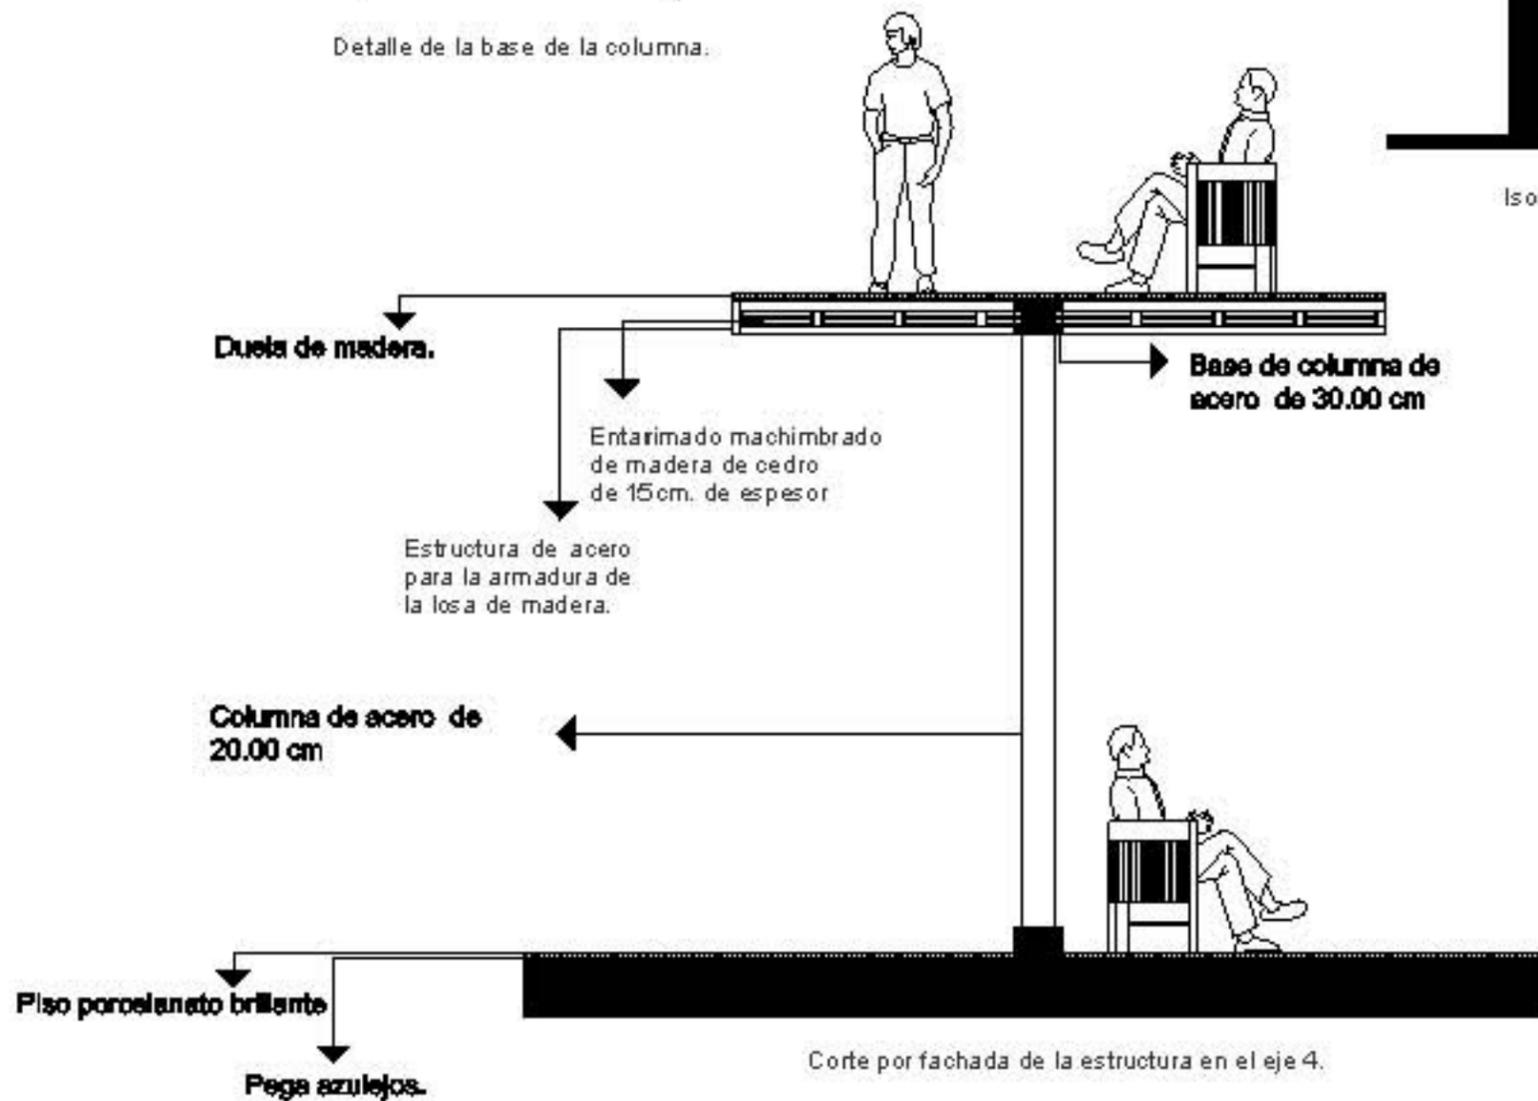
Corte por fachada de la estructura en el eje 4.
