**UNIVERSIDAD VILLA RICA**

**“RESTAURACIÓN E INTERVENCIÓN  
DEL EX CONVENTO DE SANTO  
DOMINGO EN LA CIUDAD DE  
VERACRUZ”**

**TESIS**

***FEBRERO 2017***

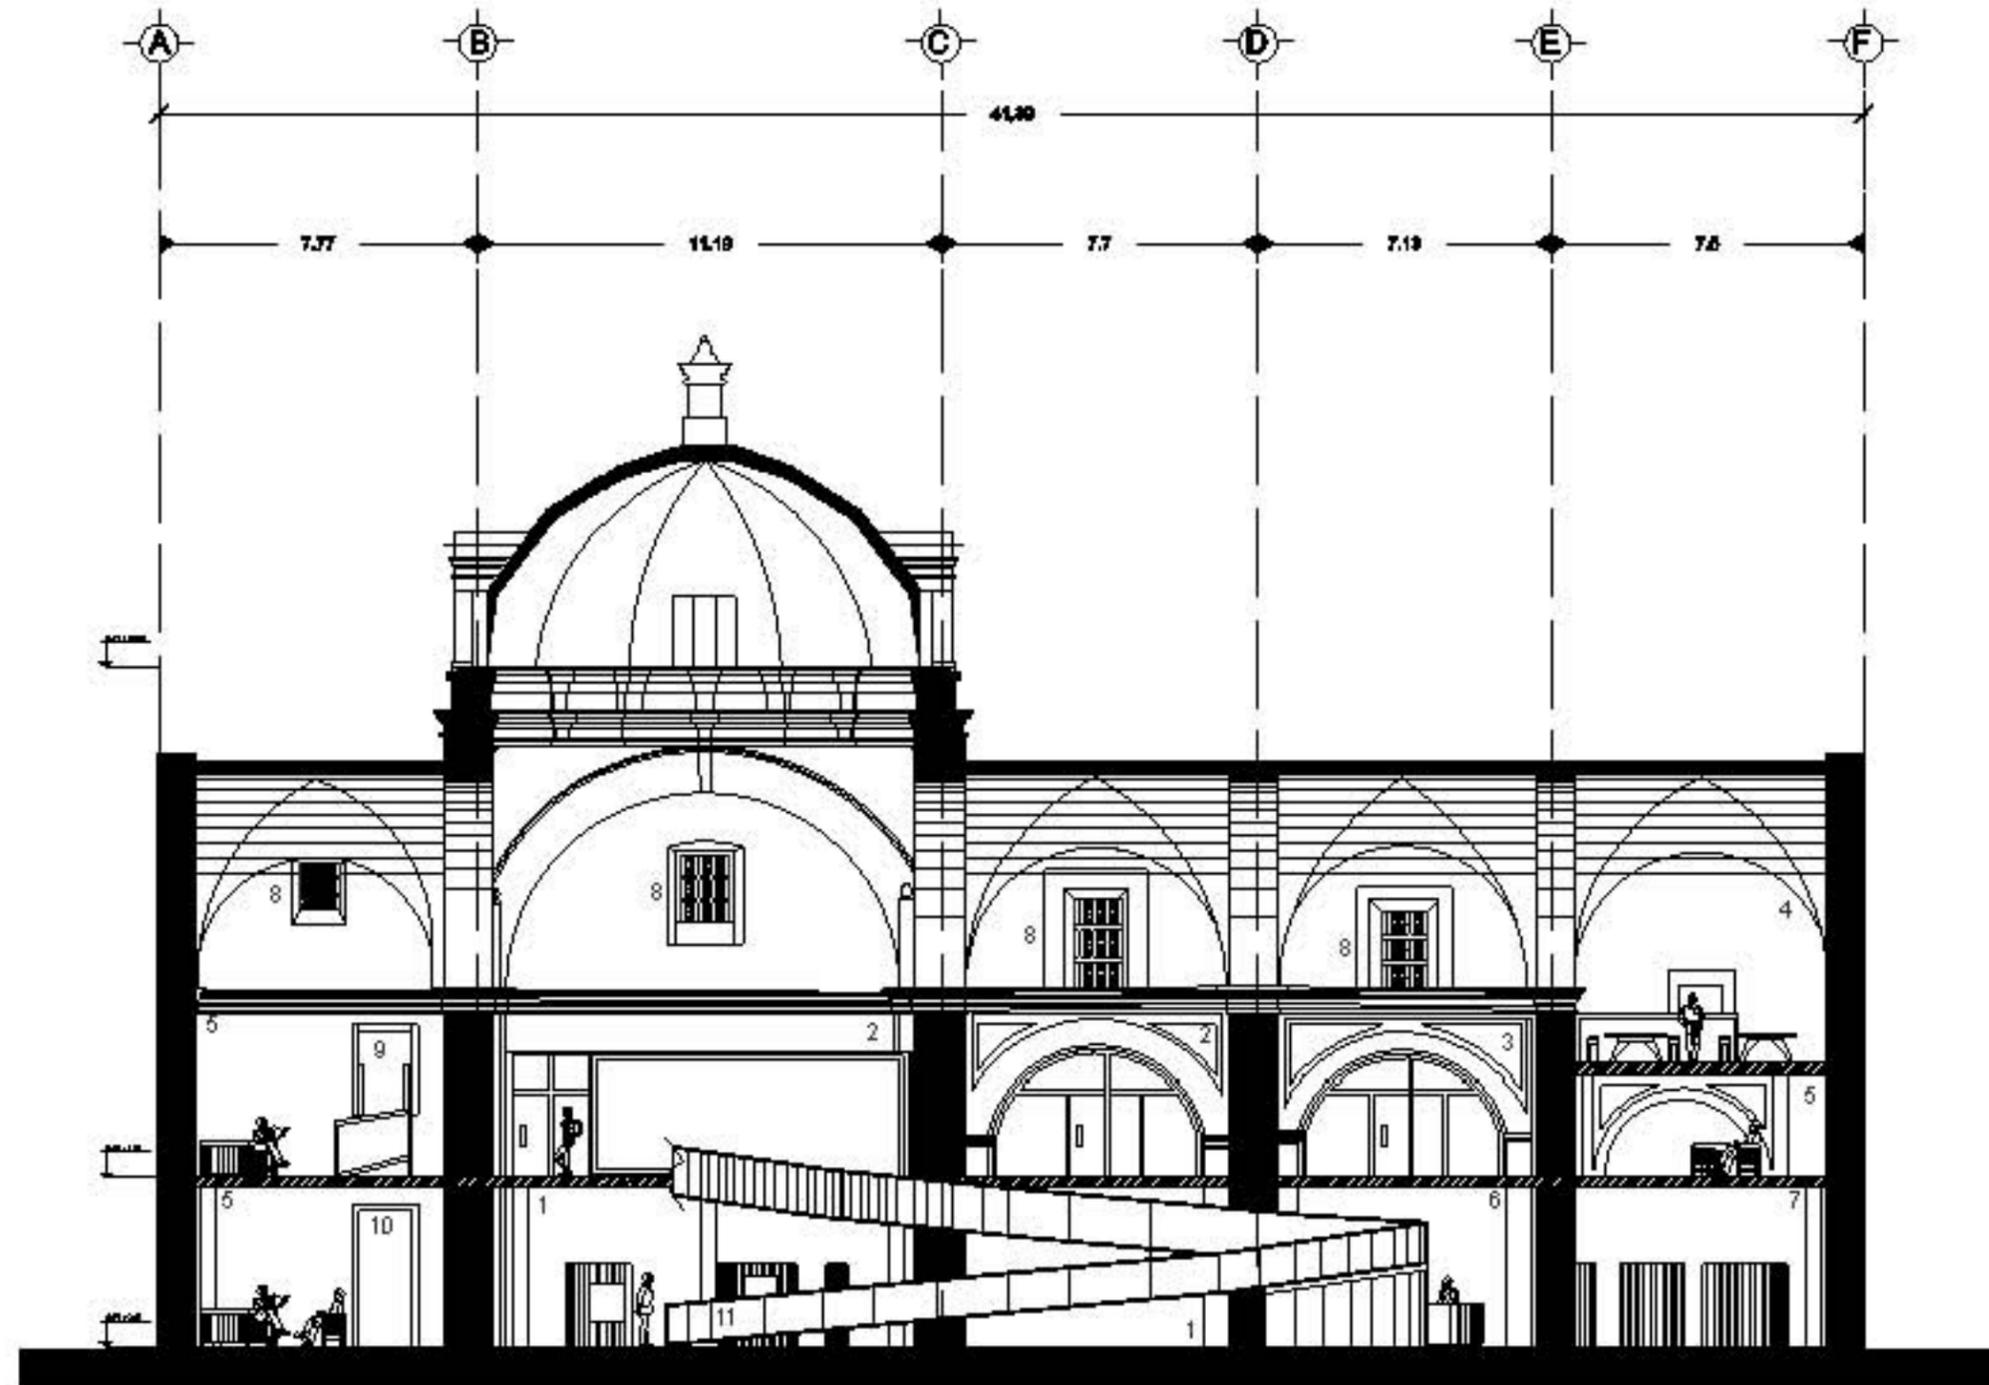
Corte transversal de la propuesta arquitectónica.

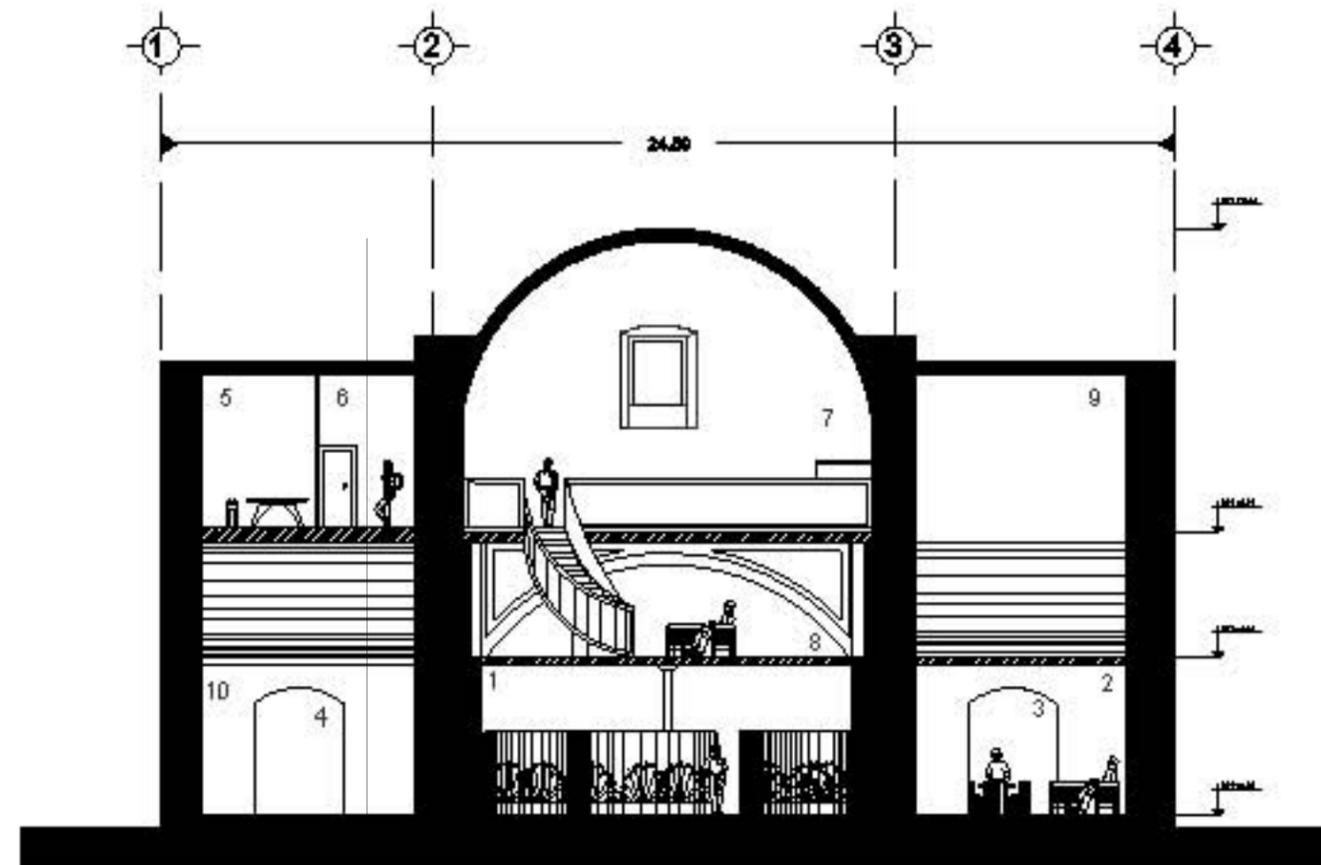
Corte longitudinal de la propuesta arquitectónica.

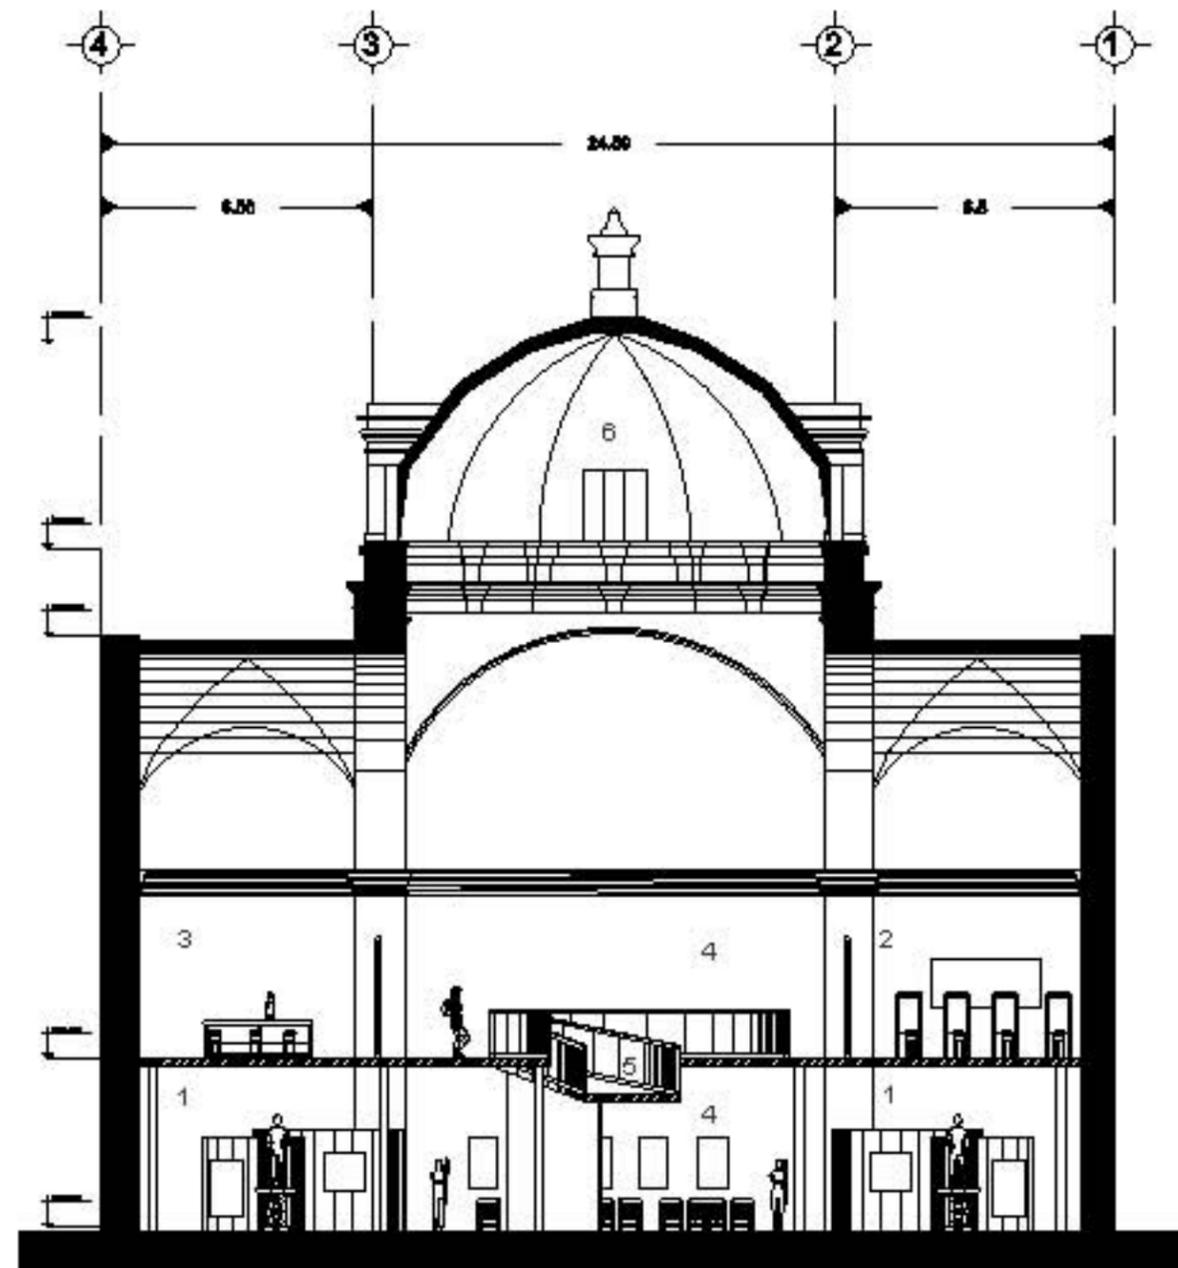
Corte longitudinal C-C1 de la propuesta arquitectónica.

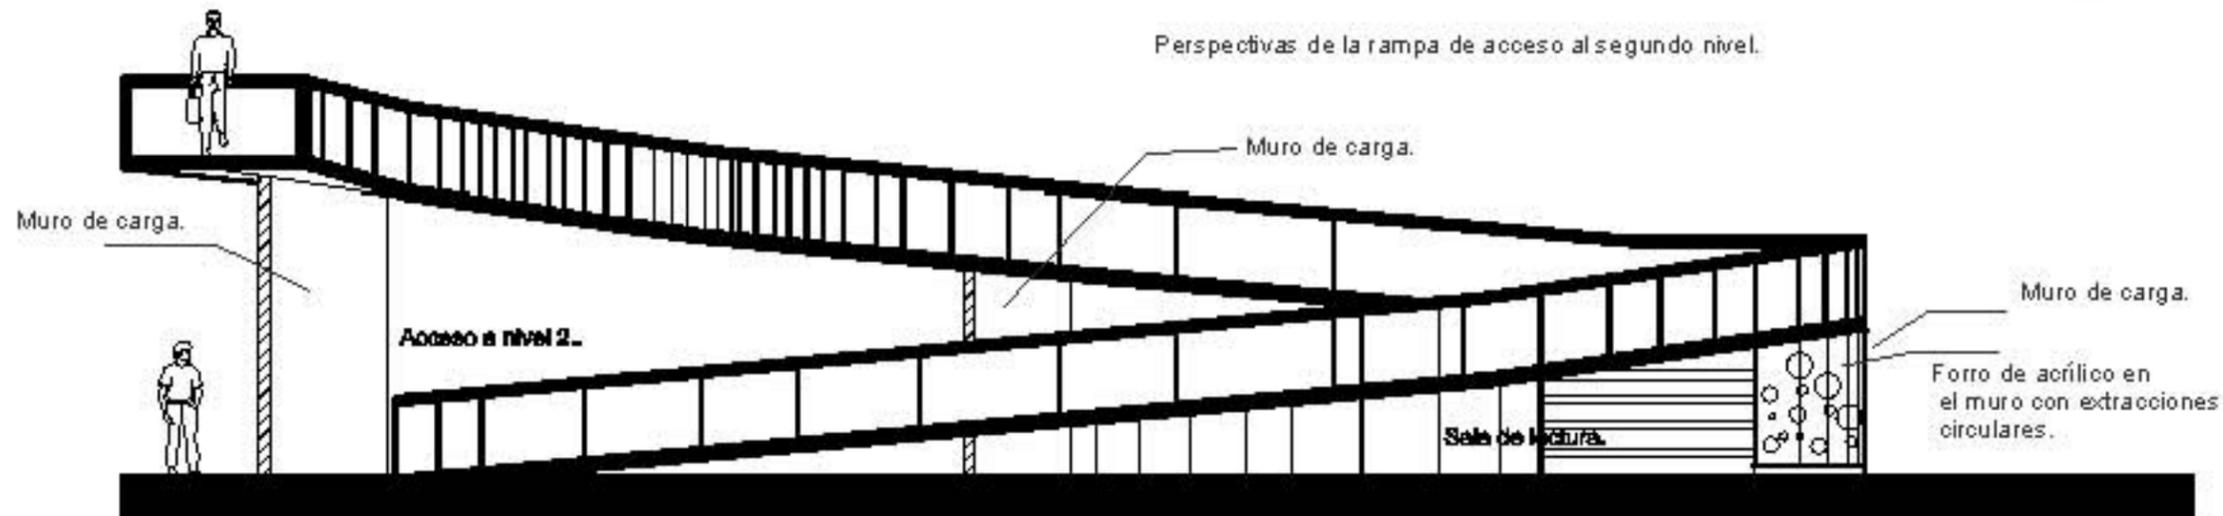
Corte de sección de la rampa.

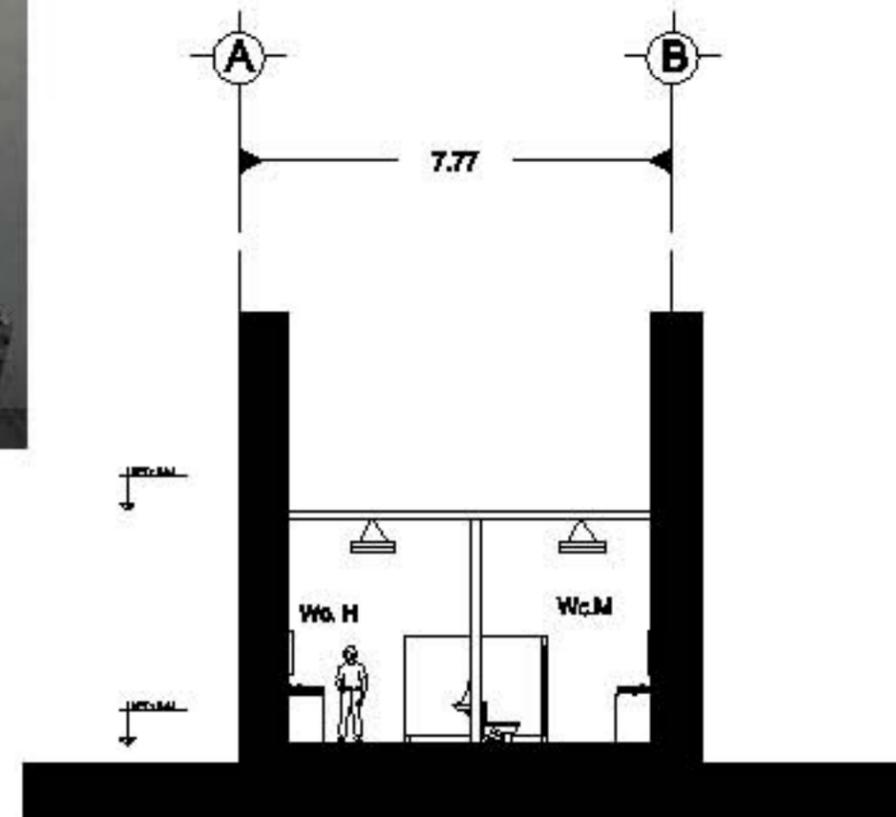
Corte por sección de los baños.
