UNIVERSIDAD NACIONAL AUTONOMA DE MEXICO
FACULTAD DE FILOSOFIA Y LETRAS
COLEGIO DE GEOGRAFIA

**ANÁLISIS DE CAMBIOS DEL PARQUE ECOLÓGICO,
CULTURAL Y DEPORTIVO HUAYAMILPAS, COYOACÁN**

T E S I S

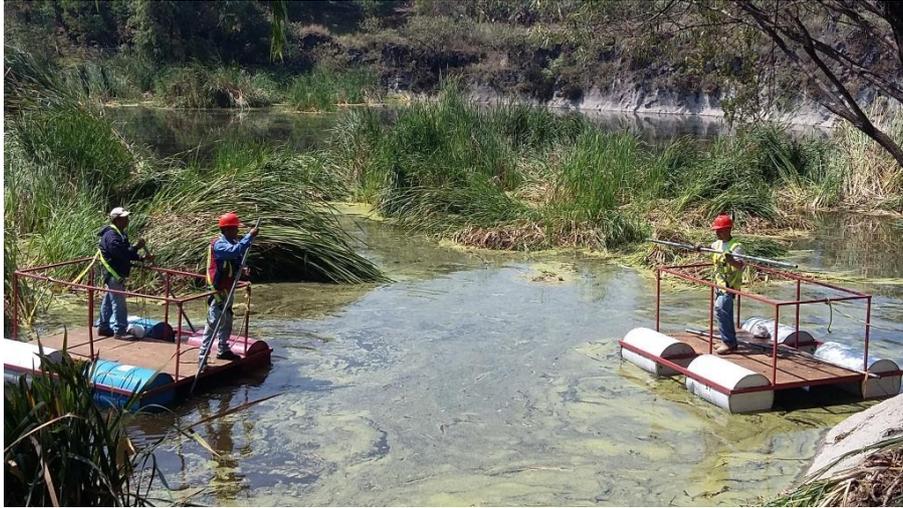
La zona del lago actualmente se encuentra cercada y cerrada al paso público, sin embargo, en la figura 3 se aprecia el estado de deterioro en el que se encuentra en donde las especies vegetales más abundantes son el eucalipto (*Eucalyptus spp.*), el tule (*Schoenoplectus acutus*) y algunas algas encontrándose casi nula fauna a excepción de algunos patos y aves que se posan en el lugar.

Figura 3. Rehabilitación del lago: se puede apreciar el azolve y la invasión de especies como el tule. Foto tomada de CONAFOR 2015.

Como se había comentado, el lago sufrió invasión de tule, causado por la mala oxigenación, y al ser ya parte de un cuerpo de agua estancada, por lo que el estado del lago empeoró, ya que requería de oxigenación. En un inicio, como comentó el ingeniero Raúl Salazar, el lago tiene aún ciertas condiciones de aporte de agua del suelo, por las grietas que su estructura presenta, el cual originalmente fue un ojo de agua. Dentro del lago, pese que aún se encuentre limitado por concreto, ahí se encuentran fisuras/grietas por donde existe comunicación del agua, es decir afluentes, lo cual ha mantenido cierta parte del lago.

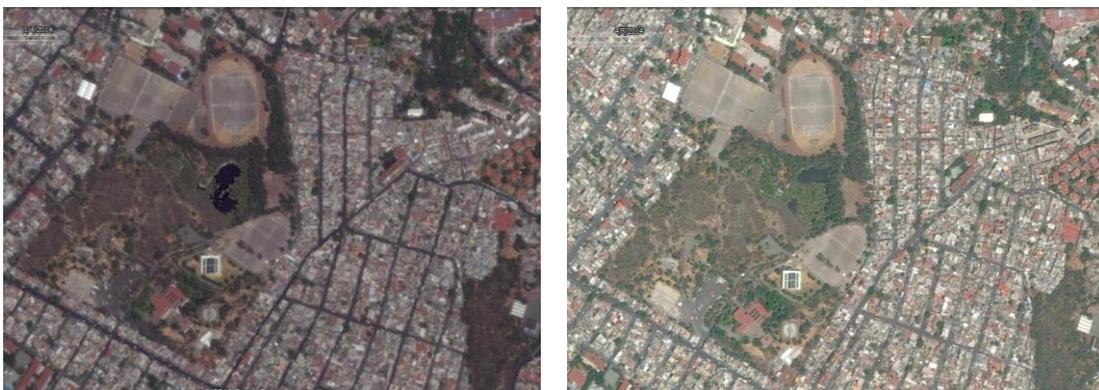
Figura 4. Cambios observables a partir de imágenes satelitales.

Imagen (a) fue tomada en marzo; imagen (b) en abril 2014, el parque aún no había sido cerrado, sin embargo, en estas dos imágenes, que se diferencian de un mes aproximadamente, el lago se ha cubierto de Tule en casi su totalidad. Así en el mes de junio inician el cierre de algunas zonas, para su rehabilitación.

Es así que, como se ha mencionado la problemática del PECDH es el deterioro del remanente del pedregal y del lago como se muestra en la figura 4, que siguen cumpliendo servicios ecológicos importantes, sin embargo, al ser parte de la estructura urbana ha tenido aún más cambios; de igual manera, al haber sido configurado como “parque ecológico”, involucrará elementos recreativos y de interacción con las actividades que son propias de un parque y por tanto las dinámicas sociales. Dicho lo anterior, los siguientes cuadros de análisis formarán parte de estudiar cada elemento del geosistema, así como otros

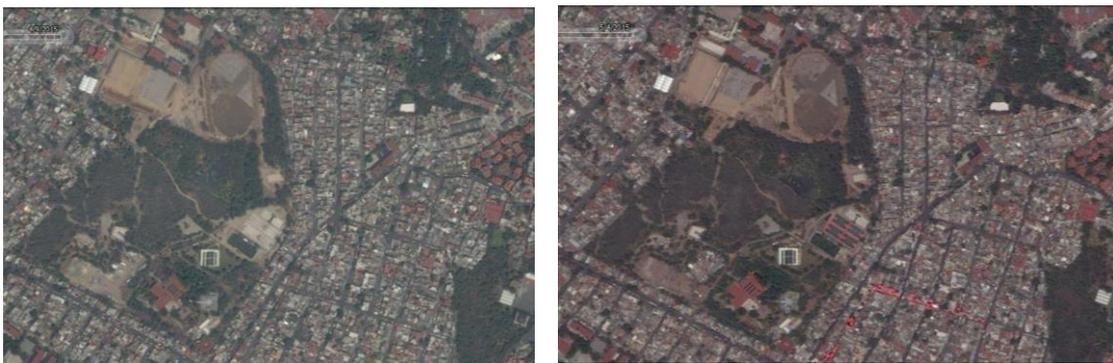
Imagen (c) abril; Imagen (d) mayo 2015, el parque ya se encontraba en proceso de rehabilitación, y de acuerdo con el proyecto debió finalizar en un lapso de 10 meses, el cual se terminó en abril de éste año, y aun no se han visto cambios positivos, debido a que el lago, que es más evidente de analizar, sigue cubierto por Tule.
