UNIVERSIDAD NACIONAL AUTÓNOMA DE MÉXICO
FACULTAD DE ESTUDIOS SUPERIORES ACATLÁN

**ESTUDIO DE UNA TÉCNICA DE REFUERZO PARA
EL EDIFICIO DE GOBIERNO DEL ARCHIVO
GENERAL DE LA NACIÓN**

T E S I S
QUE PARA OBTENER EL TÍTULO DE
INGENIERO CIVIL

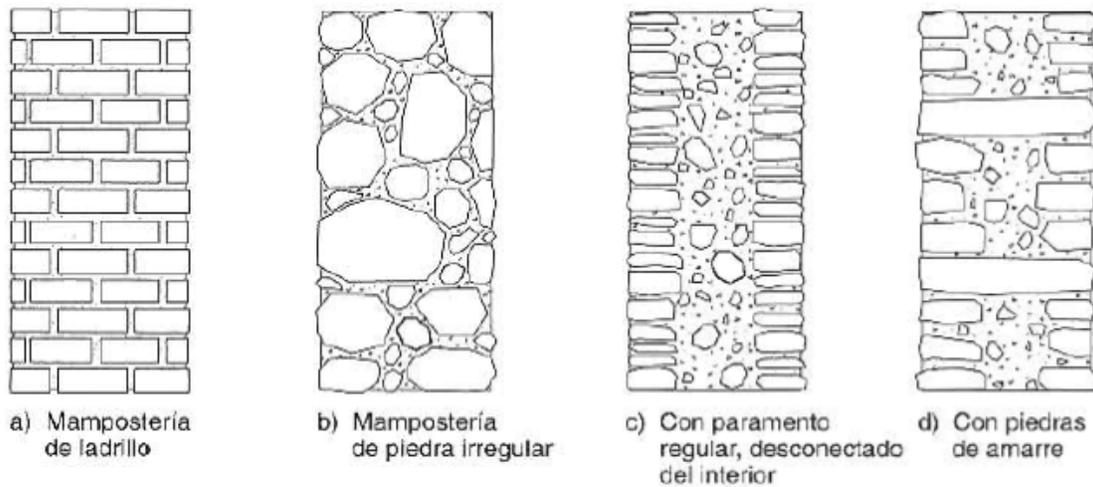
Fig. 1.1 Tipos de arreglo de la mampostería (Meli, 1998)

Dentro de la mampostería organizada pueden existir una gran cantidad de variantes en la composición del aparejo, como es el caso de aparejo sencillo, doble y triple con piezas de igual tamaño (figuras 1.2a, 1.2b y 1.2c), un aparejo más complicado en el cual una hilada es de tres piezas y la siguiente de dos (fig. 1.2.d) y el caso en el que el paramento exterior es de sillería y el interior está compuesto por ladrillos (fig. 1.2e) (Torres, 2001), prácticamente el límite del arreglo del aparejo dependía del ingenio y necesidades del constructor.

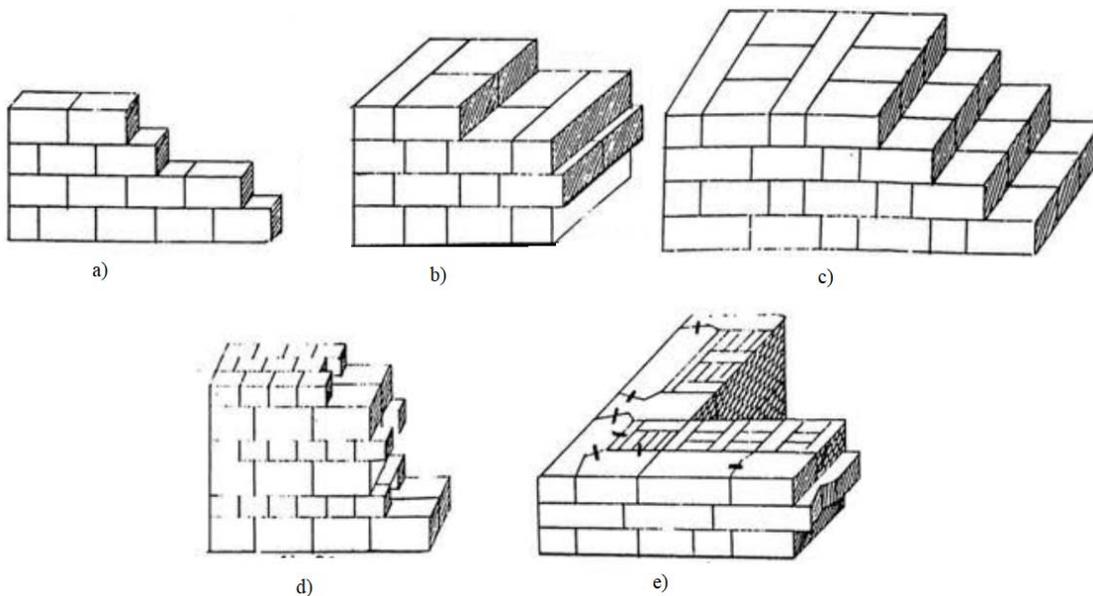
Fig. 1.2 Tipos de arreglos. a) aparejo simple, b) aparejo doble, c) aparejo triple, d) aparejo doble y triple alternados y e) paramento externo de sillería e interno de ladrillo (Torres, 2001)

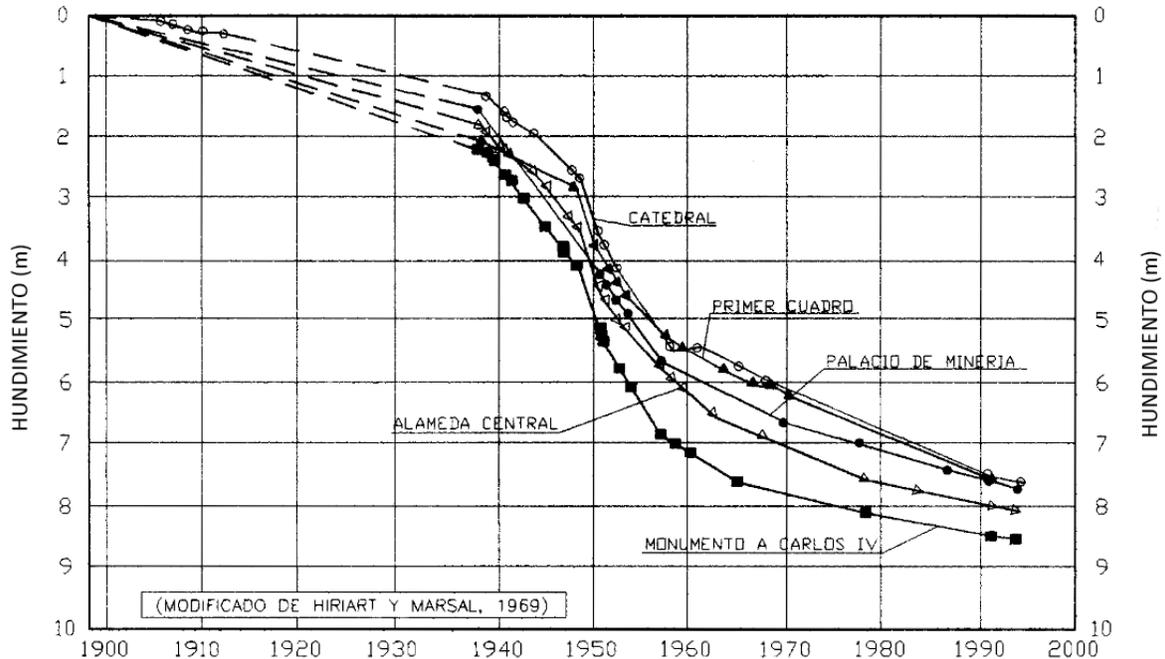
Fig. 1.4. Hundimientos en varios puntos de la Ciudad de México (Lesser y Cortéz, 1996)

En el siglo XIX se realizaron algunas nivelaciones de la Ciudad de México, Humbolt en 1803; Enrico Martínez en 1862; Los ingenieros Velázquez y Aldasoro en 1876; y Roberto Goyol en 1891. Esta última nivelación se tomó como referencia inicial para el estudio del hundimiento de la ciudad. En siglo XX se llevaron a cabo nivelaciones con mayor regularidad, por lo que se ha podido medir la evolución de los hundimientos (Marsal, 1992), en la figura 1.4 se muestran las nivelaciones realizadas en el centro de la ciudad.

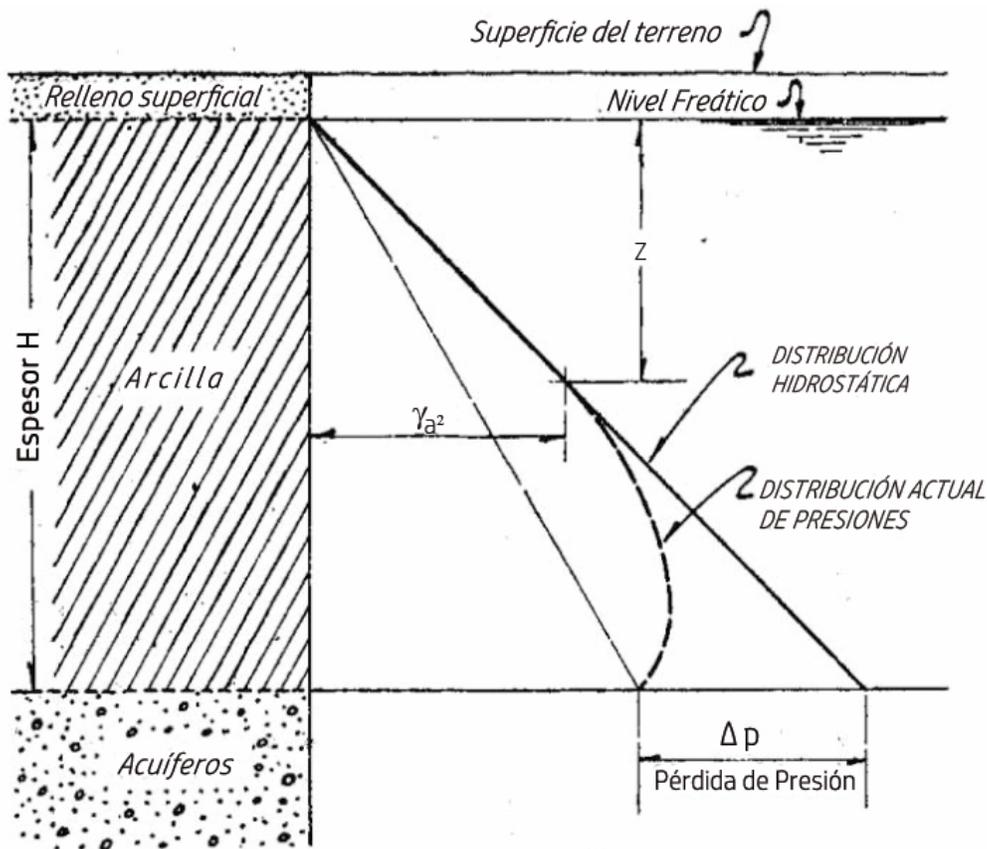
Figura 1.5. Esquema de la explicación del hundimiento regional (Marsal y Sáinz, 1956)

El mecanismo del fenómeno puede explicarse con un modelo geotécnico en el cual se tenga una capa de arcilla con un relleno permeable superficial y un depósito de grava y arena en extremo inferior de la capa (figura 1.5). El nivel de aguas freáticas (NAF) tiene una posición dada y la presión hidrostática en toda la capa varía linealmente. Si se empieza a bombear el agua de los mantos de grava y arena se genera una pérdida de la presión de poro, en consecuencia el agua que se encuentra en la capa arcillosa comienza a fluir hacia los mantos. Esto ocasiona que la capa de arcillas que limita con el acuífero tenga un decremento en su presión de poro y por tanto queda sometida a un incremento de los esfuerzos efectivos aplicados al suelo, por lo que empieza el proceso de consolidación el cual va estar en función de la rapidez con que se pierda el agua en el estrato arcilloso (Marsal y Sáinz, 1956)

En el supuesto de que el NAF vuelva a su condición de equilibrio, es decir que el agua del estrato arcilloso deje de fluir hacia el acuífero, equivaldría a una descarga del suelo y por ende se generaría una expansión del mismo (Marsal y Sáinz, 1956).

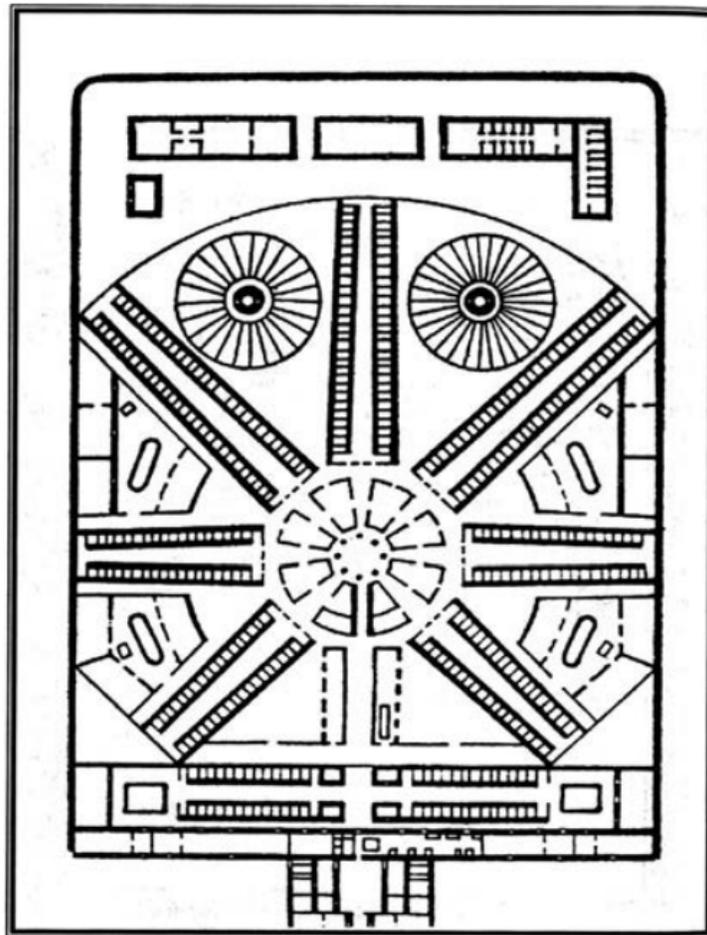
Fig. 2.2. Plano de la planta baja de la penitenciaría (Torres, 2001)

Antonio Torres Torija y sus colaboradores tomaron como punto de referencia el proyecto de penitenciaría del arquitecto Lorenzo de la Hidalga, elaborado en 1848 pero no se construyó debido a la coyuntura del país (Noelle, 1983); otras fuentes de inspiración fueron las penitenciarías de la Santé de París y la de Filadelfia en Estados Unidos (AGN, 2017). La planta de la cárcel es en forma de estrella conformada por siete crujiás de dos niveles y al centro se ubica la torre de vigilancia (Noelle, 1983), las crujiás no tienen una longitud idéntica, la más pequeña es de 49 metros y la más larga es de 121 metros (AGN, 2017). En cuanto al dimensionamiento de las celdas, estas presentan un área de 3.60 m por 2.10 m por una altura de 4.20 m (Noelle, 1983). En la figura 2.2 se muestran el plano de la planta baja de la penitenciaría.

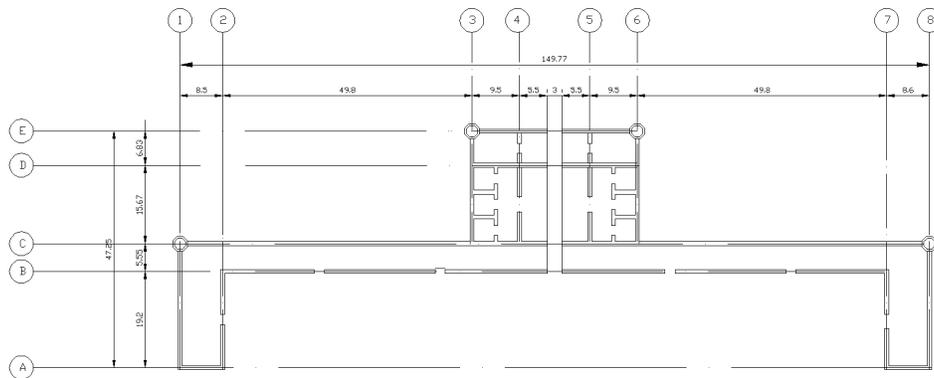
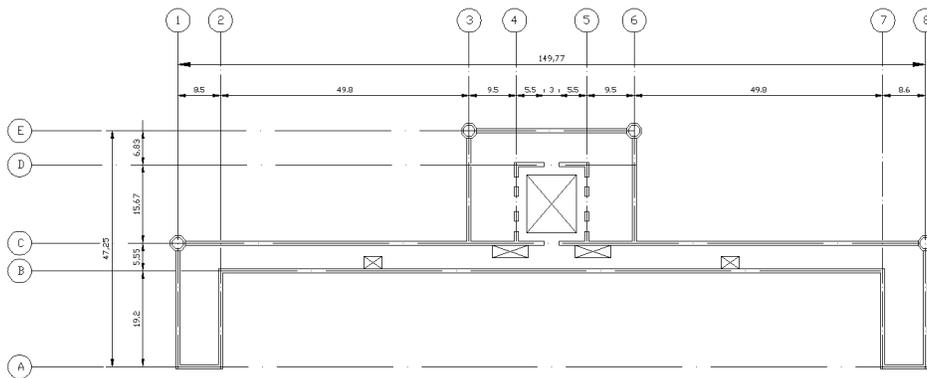
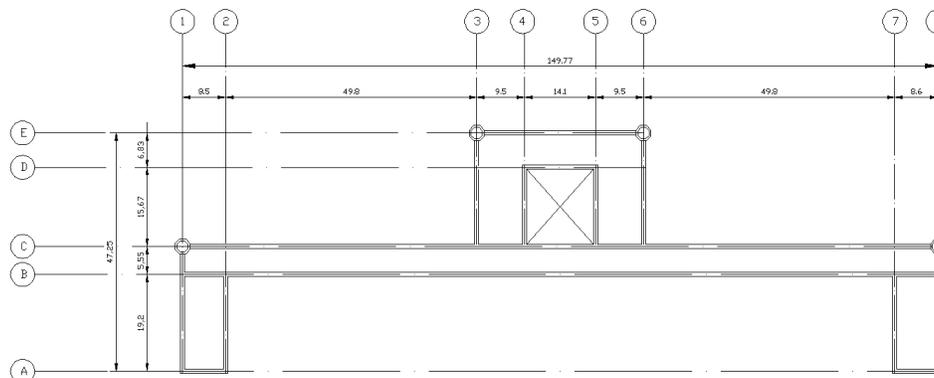
a) Planta baja

b) Primer nivel

c) Planta de azotea

Fig. 2.13. Plantas del edificio (IINGEN, 2016)

La geometría es alargada, cuenta con una longitud de 150 m y un ancho de 47.25 m. El edificio es de dos niveles cada uno con una altura de 7.04 m, además tiene cuatro escaleras dos al centro del inmueble y dos a la mitad de la zona de las alas. En la figura 2.13 se muestran los planos de planta baja, primer nivel y azotea (IINGEN, 2016).

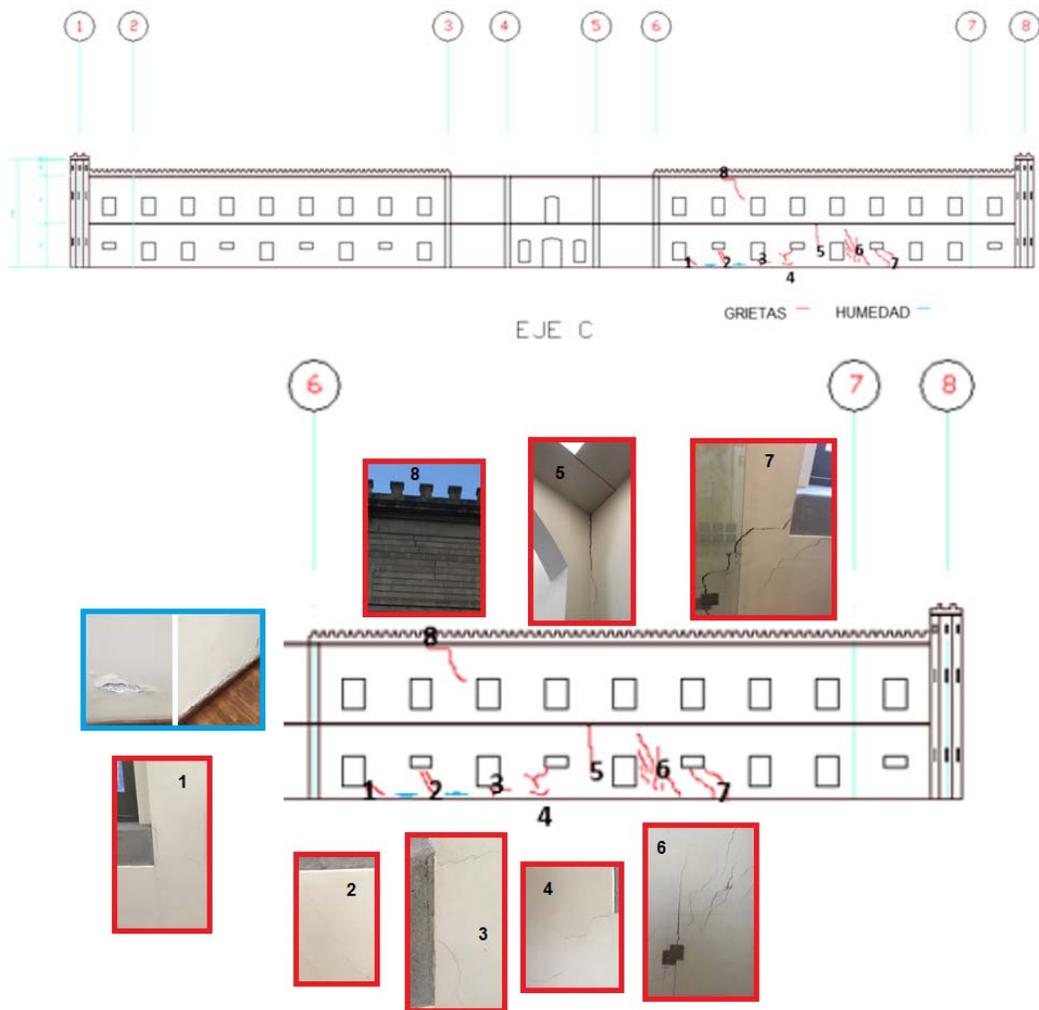
Fig. 2.14. Levantamiento de daños en el eje C (IINGEN, 2016)

De las inspecciones realizadas a la construcción se encontró que la mayor parte del edificio se encuentra en buenas condiciones a excepción del ala sur, la cual presenta múltiples grietas en los dos niveles y problemas de humedad en la planta baja. Estas grietas no suponen un riesgo a la estabilidad del inmueble (IINGEN, 2016). En las figuras 2.14 y 2.15 se muestran las zonas afectadas.

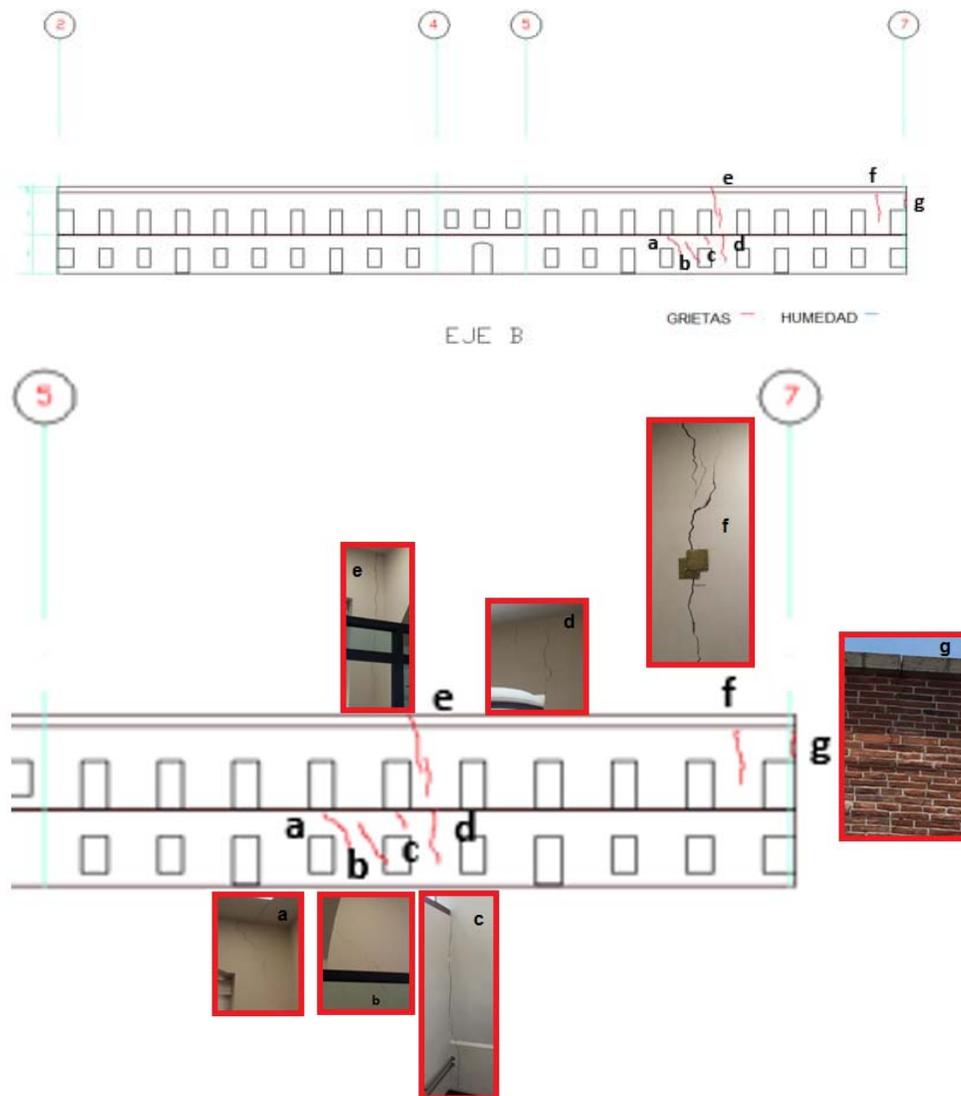
Fig. 2.15. Levantamiento de daños en el eje B (IINGEN, 2016)

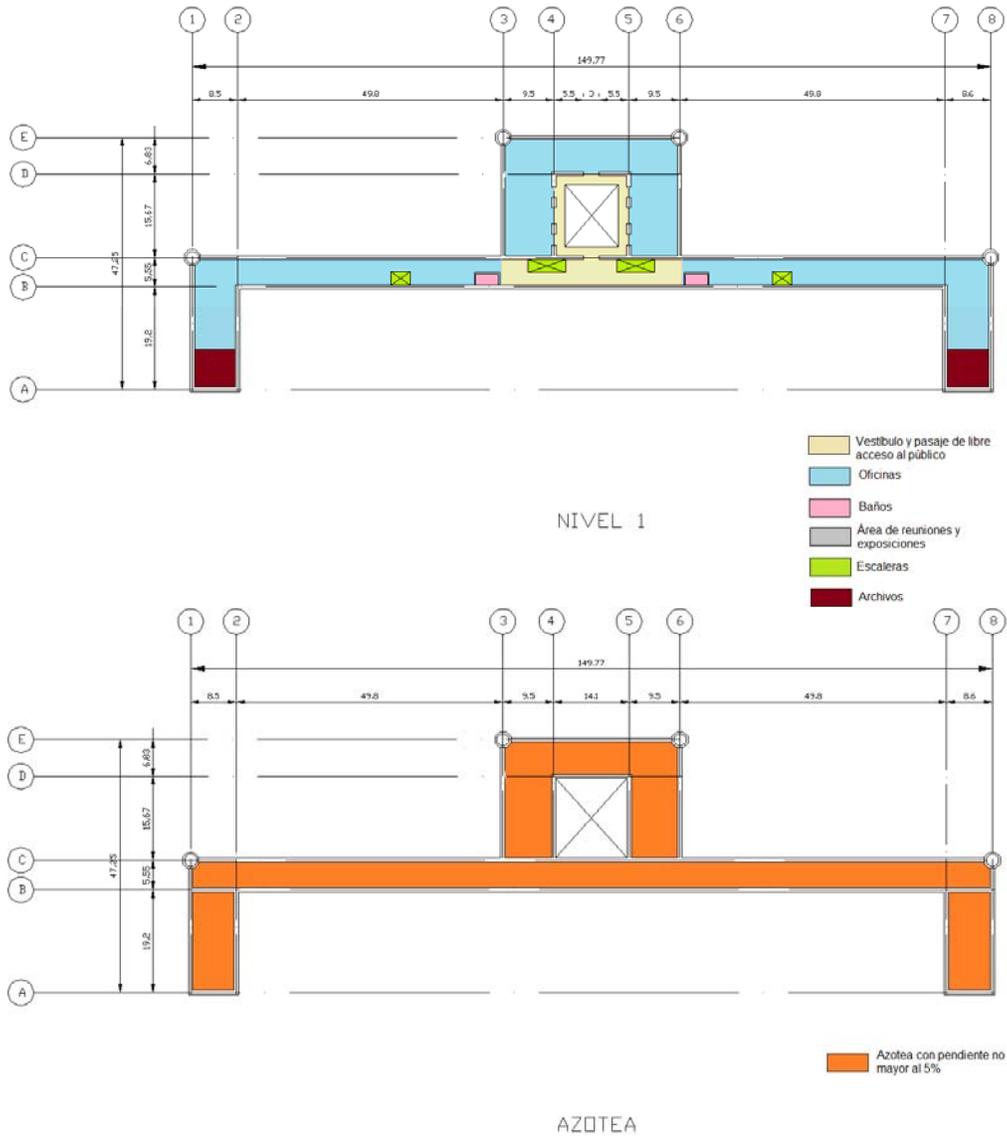
Fig. 2.16. Configuración de los usos del primer nivel y azotea (IINGEN, 2016)

Para la determinación de las cargas vivas se emplearon las mencionadas en las Normas Técnicas Complementarias sobre Criterios y Acciones para el Diseño Estructural de las Edificaciones (NTC-Criterios) del 2004. En la figura 2.16 se muestra la distribución de las cargas por nivel y en la tabla 2.2 se muestran los valores carga viva empleados.

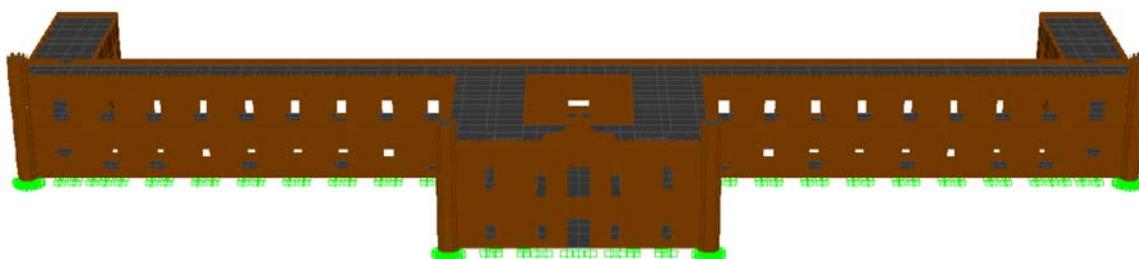
Fig. 2.17. Vista frontal del modelo de elementos finitos (IINGEN, 2016)

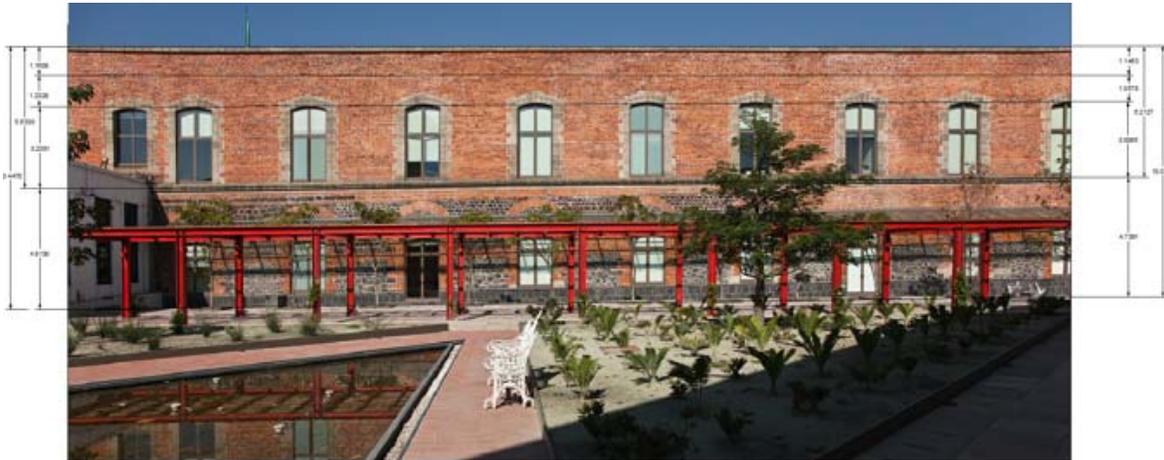
Fig. 2.18. Estimación del hundimiento del inmueble (IINGEN, 2016)

la parte central de edificio y es aproximadamente de 40 cm (IINGEN, 2016), ver figura 2.18. Para observar los efectos del hundimiento en el modelo numérico, se asignó un desplazamiento lineal en los apoyos de la base, siendo el desplazamiento máximo en la parte central y cero en los extremos (IINGEN, 2016).

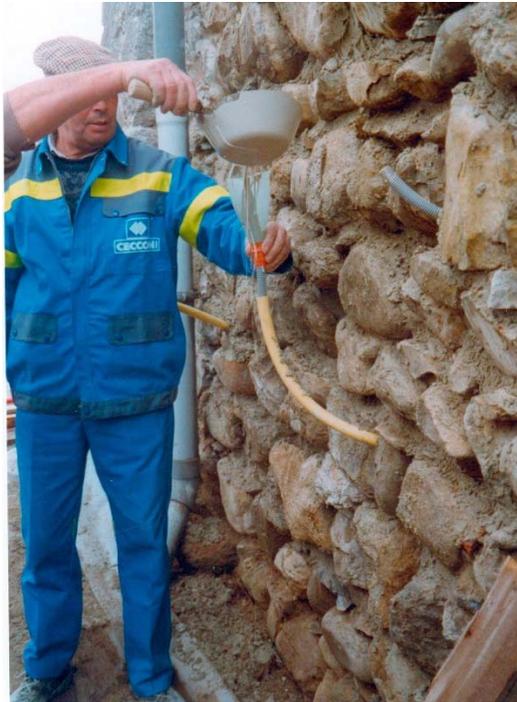
Fig. 3.1. Aplicación por gravedad de una inyección de mortero (Ciment & architecture, 2018)

La aplicación de la lechada generalmente se realiza por gravedad, pero en ciertos casos el bombeo a presión de la lechada es necesario; para su ejecución se requiere del sellado de la superficie exterior para evitar fugas de la lechada. La inyección se realiza por tubos que se van llenando los huecos del muro de abajo hacia arriba (Meli, 1998). La figura 3.1 es un ejemplo de la aplicación por gravedad.

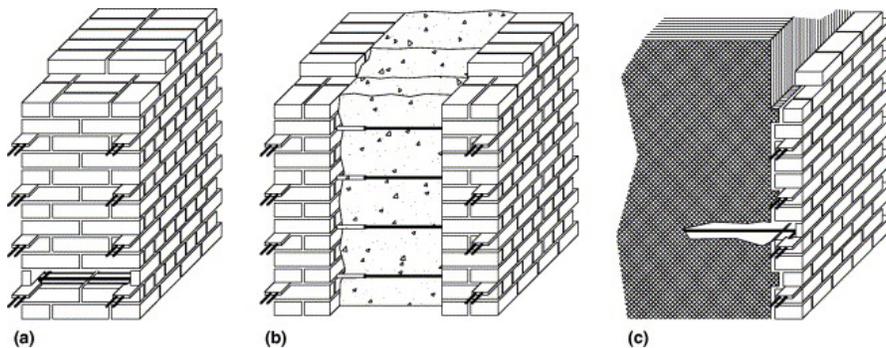
Fig. 3.2. Técnica de rejunteo reforzado (Valluzzi, Binda y Modena, 2005)

Consiste en insertar barras de acero (puede ser también de acero inoxidable o de FRP, fibras reforzadas con polímeros por su sigla en inglés) entre las juntas de la mampostería, las cuales se horadaron previamente y al terminar su colocación se cubren con mortero. Esta técnica solo se puede utilizar en mampostería con juntas regulares. La técnica se desarrolló para controlar los efectos de carga sostenida; sin embargo, se considera útil para el control de grietas debidas a hundimientos diferenciales (Valluzzi, Binda y Modena, 2005), en la figura 3.2 se muestra la aplicación de la técnica en diferentes tipos de mampostería.

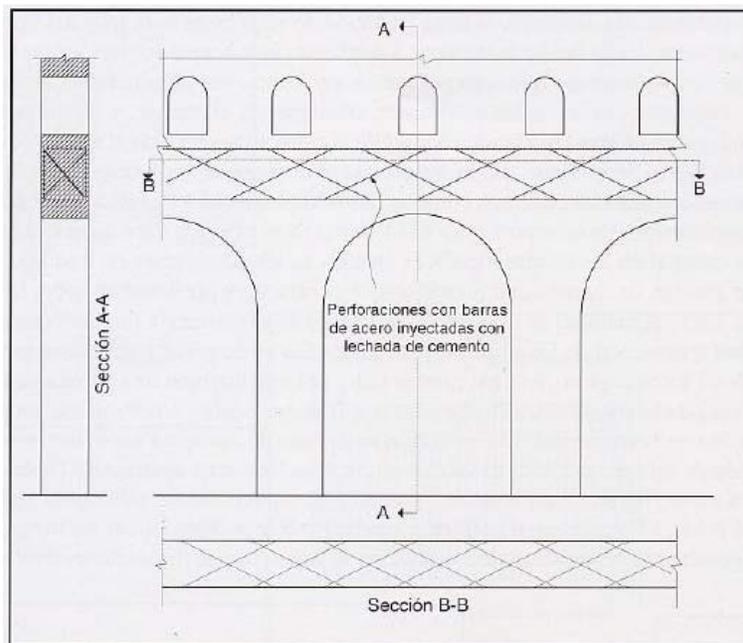
Fig. 3.3. Ejemplo de costura armada (Meli, 1998)

Son barras metálicas que se insertan en perforaciones previamente realizadas en la mampostería, las cuales se adhieren mediante inyecciones de lechada en los huecos. Dependiendo del problema a solucionar, se establece la posición y dirección de las varillas, por ejemplo, se puede utilizar para unir un muro con otro transversal, para dar resistencia a la tensión en algunas zonas críticas o para estabilizar una zona deteriorada de un elemento de mampostería (Meli, 1998). Ver figura 3.3.

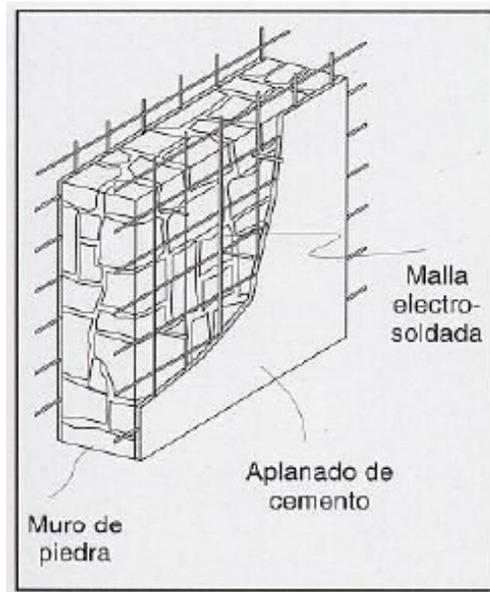
Fig. 3.4. Refuerzo con malla electrosoldada (Meli, 1998)

El empleo de malla electrosoldada funciona para proporcionar resistencia a tensión y cortante, así como para generar una continuidad entre elementos distintos, lo cual es muy útil para resistir los efectos de hundimientos diferenciales o de sismos, por ejemplo. El uso de esta técnica se recomienda cuando los recubrimientos de los muros puedan ser removidos temporalmente o bien sustituidos definitivamente (Meli, 1998)

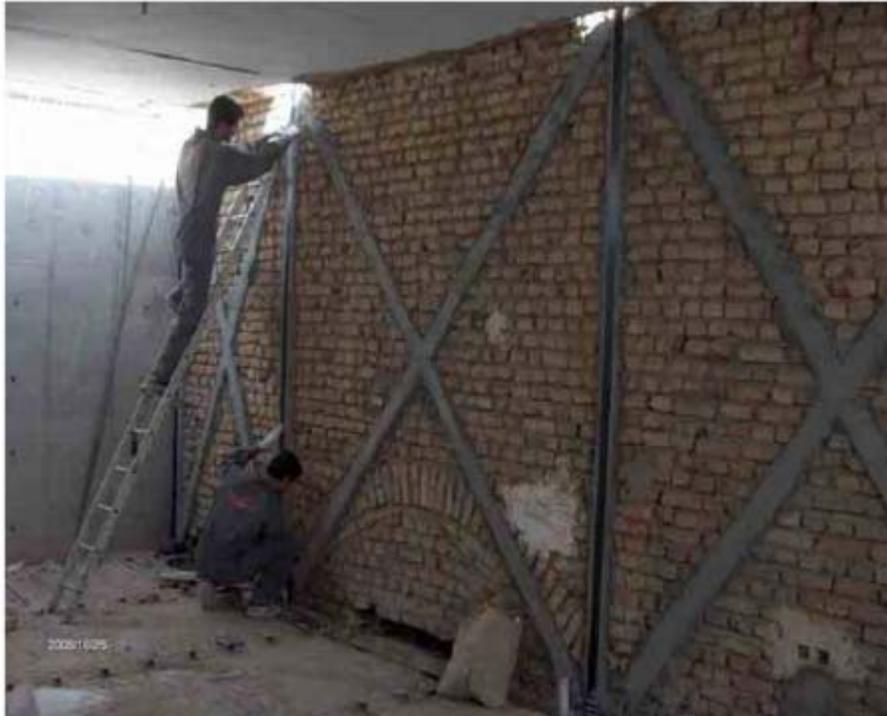
Fig.3.5. Refuerzo a cortante de muros de mampostería (Islam, 2008)

- Para contrarrestar parcial o totalmente el movimiento fuera del plano.
- Reforzamiento en y fuera de plano (figura 3.5) así como el mejoramiento de la capacidad de carga y rigidez de muros ante cortante o cargas de pandeo
- Mejorar la resistencia y ductilidad de columnas y pilares mediante confinamiento
- Para incrementar la capacidad de carga de arcos y bóvedas y reducir su coceo.
- Reparación de grietas o limitar el ancho de estas.

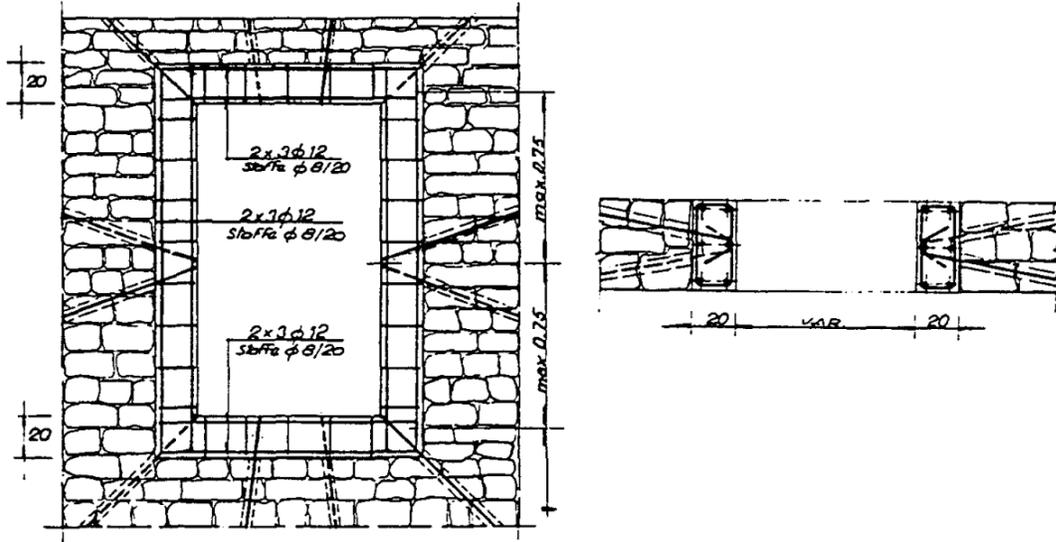
Fig. 3.6. Marco de concreto colocado para el refuerzo de una ventana (Modena, 1994)

Este tipo de técnica se utiliza principalmente para reforzar aberturas en los muros (ventanas, arcadas, etc.), debido a que las aberturas son zonas débiles en los muros. Se debe unir el marco con el muro para asegurar su buen funcionamiento (PWGSC, 2002 y Modena, 1994), sin embargo, este tipo de intervenciones tiene el inconveniente de presentar problemas de compatibilidad con la mampostería, ya que los marcos de concreto que son más rígidos que la mampostería atraerán una mayor cantidad de carga y los marcos de acero que son más flexibles empezaran a trabajar una vez que la mampostería se agriete (PWGSC, 2002). En las figuras 3.6 y 3.7 se muestran ejemplos de este tipo.

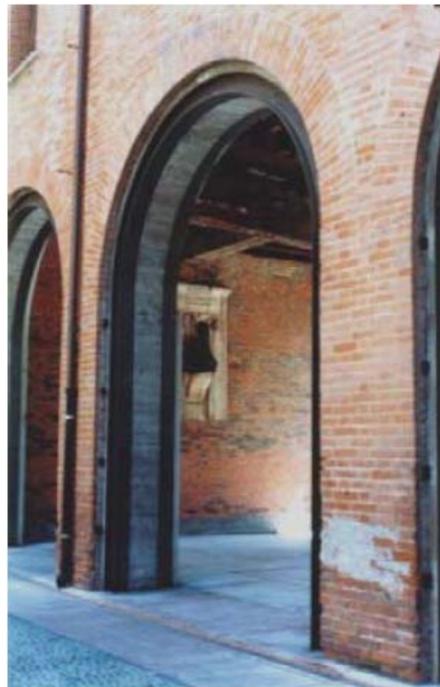
Fig. 3.7. Solución de refuerzo con arcos de acero fijados en una base de concreto (Peña y Lourenço, 2012).

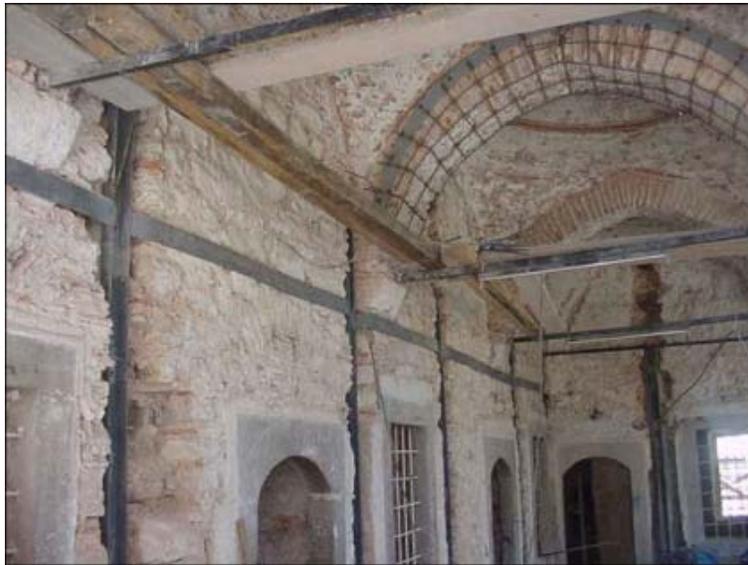
Fig. 3.8. Marcos de acero incrustados en los muros de mampostería (EECCP, 2006)

La reversibilidad de esta técnica usando marcos metálicos depende principalmente de cómo se coloquen en la construcción, ya que estos pueden ir incrustados en los muros (figura 3.8) o bien conectados por el exterior (figuras 3.7 y 3.9). Los marcos incrustados en los muros se consideran como una técnica invasiva (EECCP, 2006).

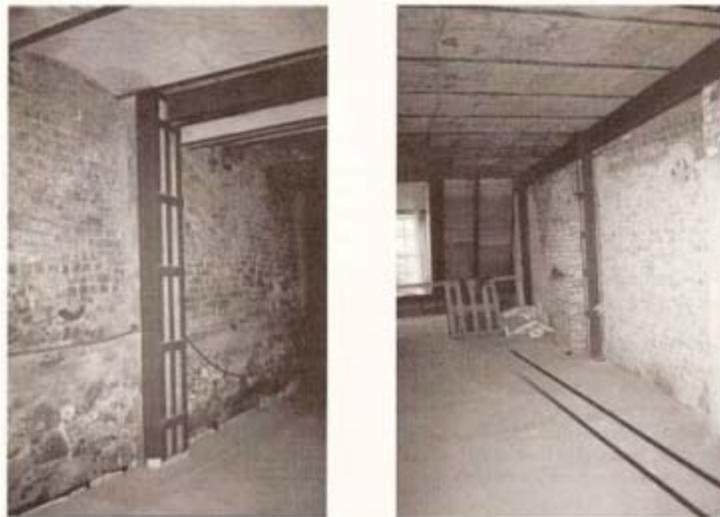
Fig. 3.9. Marcos de acero adosados a la mampostería (EECCP, 2006)

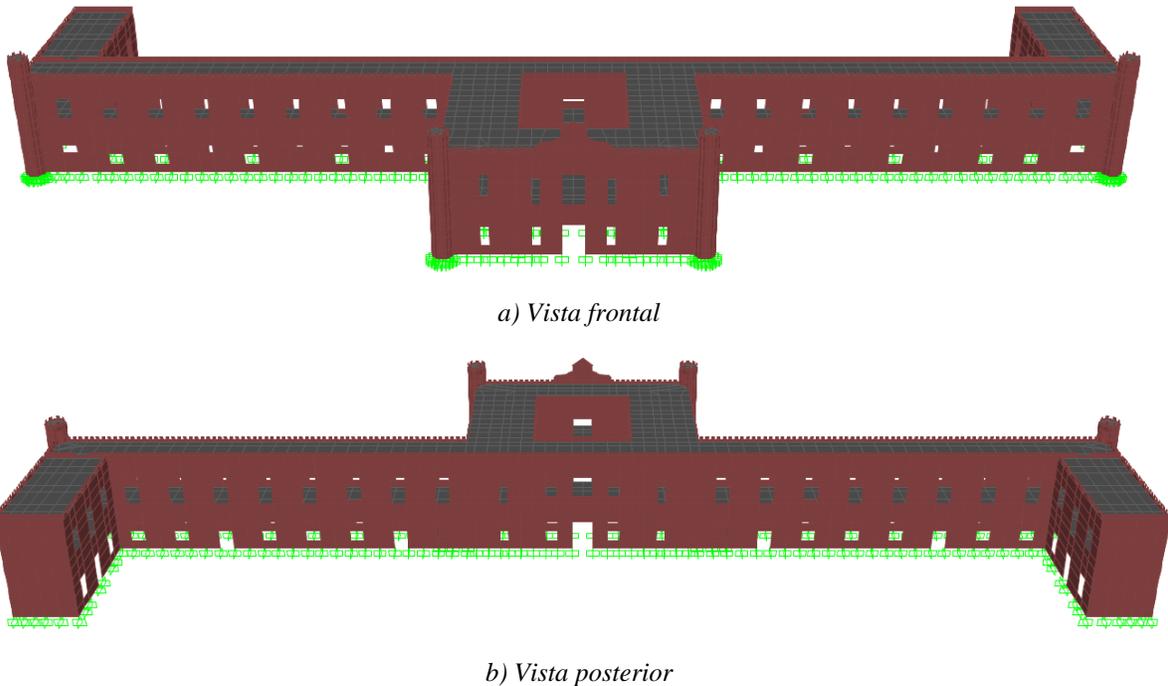
Fig. 4.1. Vistas en perspectiva del modelo numérico

Para analizar la estructura se empleó el programa SAP2000 v.19.1.1. El modelo está conformado por 5,946 elementos cascarón, de 6,628 nodos y 37,536 grados de libertad. El modelo está compuesto por muros de 80 cm y de cuatro torres de 40 cm de espesor, la altura de entrepiso es de 7.04 m y el sistema de piso es de losas de concreto de 15 cm de espesor. En la figura 4.1 se muestran el modelo desde diferentes vistas. Los materiales empleados son los mismos que en el reporte del IINGEN (2016), en la tabla 4.1 se muestran las propiedades de los materiales.

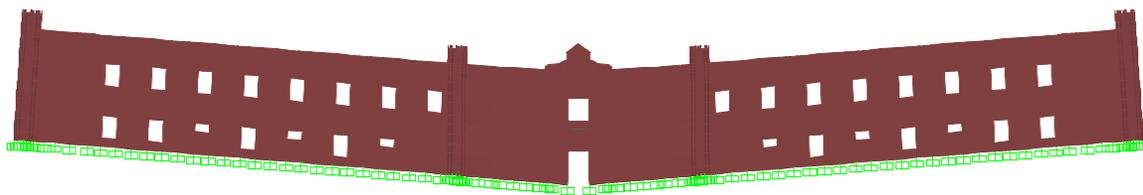
Fig. 4.2. Deformación del modelo debido a la combinación de cargas con el patrón de hundimientos lineal

Debido a la falta de información topográfica, como se mencionó en el capítulo 2, se consideró primero como perfil de hundimientos un patrón lineal con desplazamiento de 40 cm al centro del modelo el cual fue propuesto por el IINGEN (2016), como se parecía en la figura 4.2. Con este patrón se observó la coincidencia con algunos de los daños existentes (figs. 4.3 y 4.5), sin embargo, con este tipo hundimientos en la parte central de la estructura se generaron esfuerzos a tensión (esfuerzos axiales y principales mayores), lo cual podría interpretarse como daño, pero en la estructura real no existe daño en esta zona. Por tal motivo se propuso un patrón de hundimientos parabólicos como se observa en la figura 4.4.

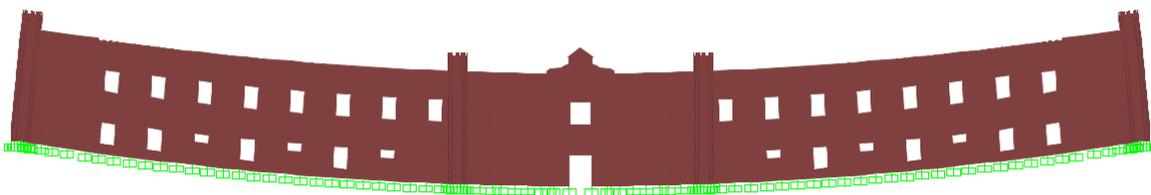
Fig. 4.4. Deformación del modelo debido a combinación de cargas con el patrón de hundimientos parabólicos

Con el patrón parabólico como se observa en las figuras 4.4 y 4.5 se reducen los valores de esfuerzos axiales y principales mayores en el centro del modelo, en su lugar los esfuerzos se desplazan hacia los extremos del modelo, dando como resultado que los esfuerzos coinciden con otros agrietamientos de la estructura, por lo que se tomó el patrón parabólico para la evaluación del edificio.

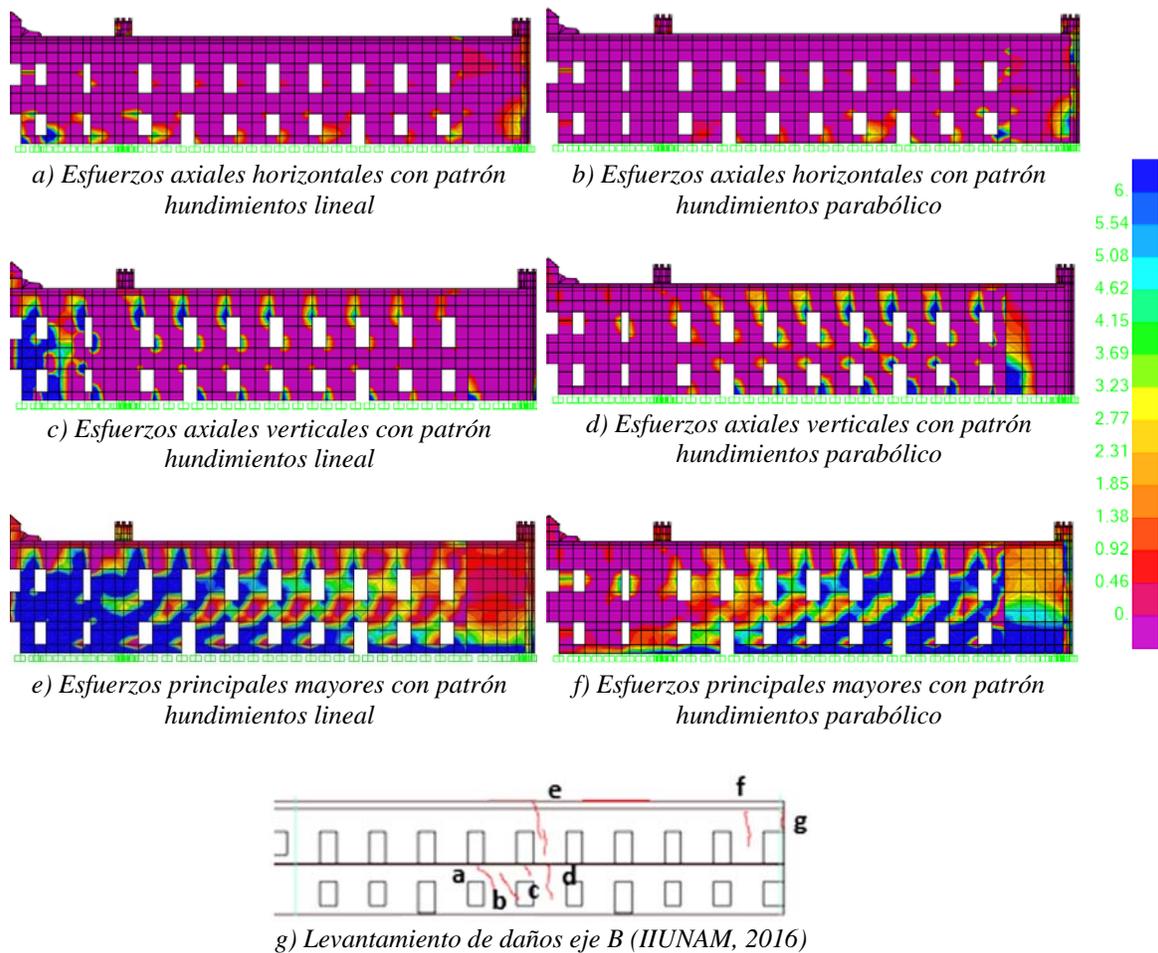
Fig. 4.5. Comparación de los esfuerzos de la parte posterior con los daños existentes

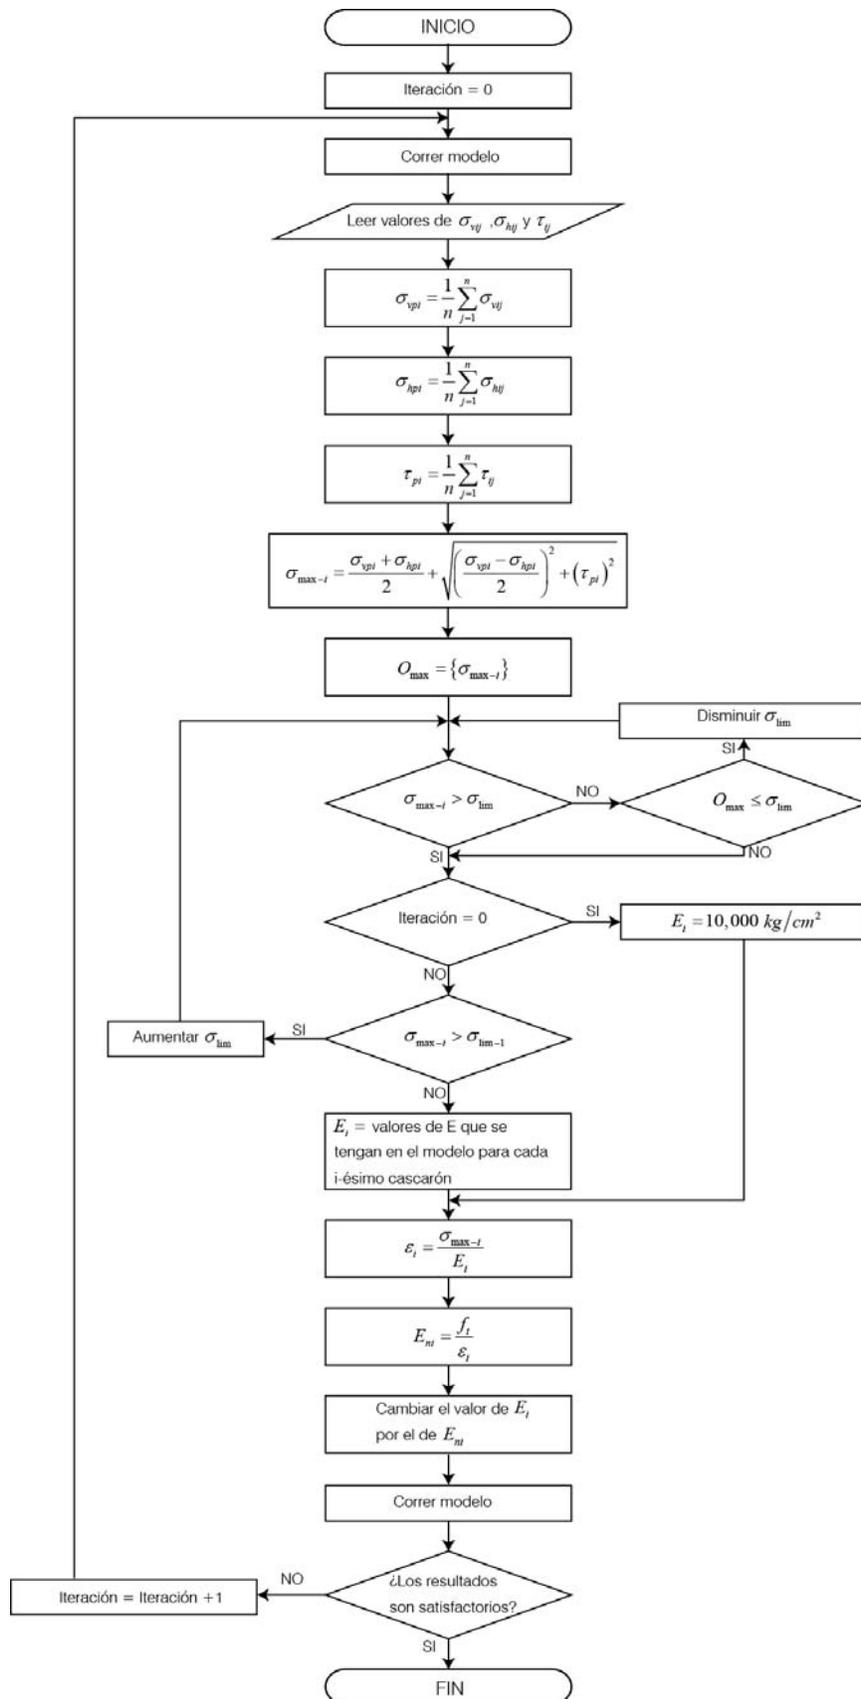
Fig. 4.6. Diagrama de flujo del proceso de iteración

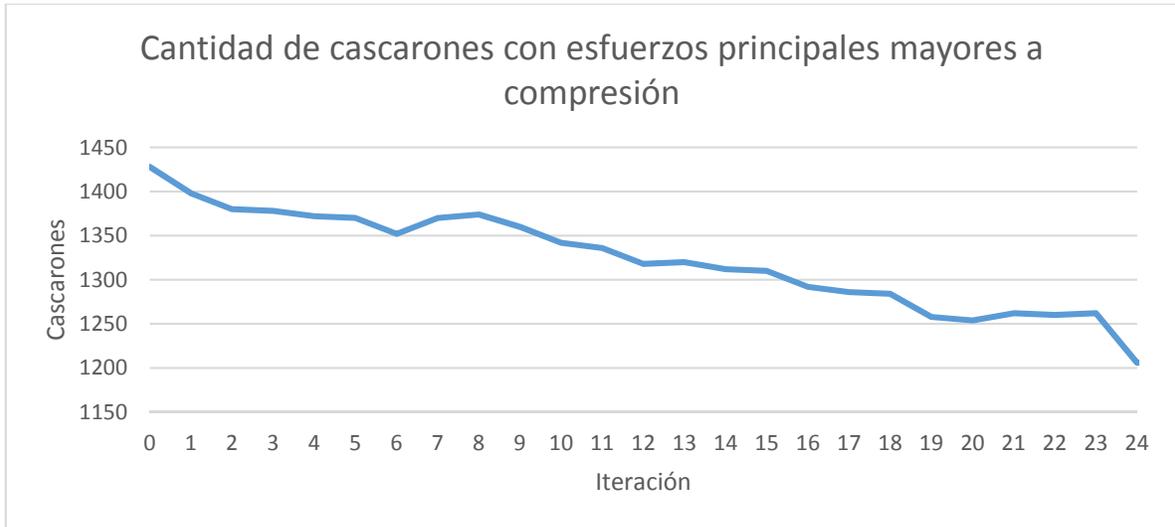
Fig. 4.7. Grafica de cascarones a compresión

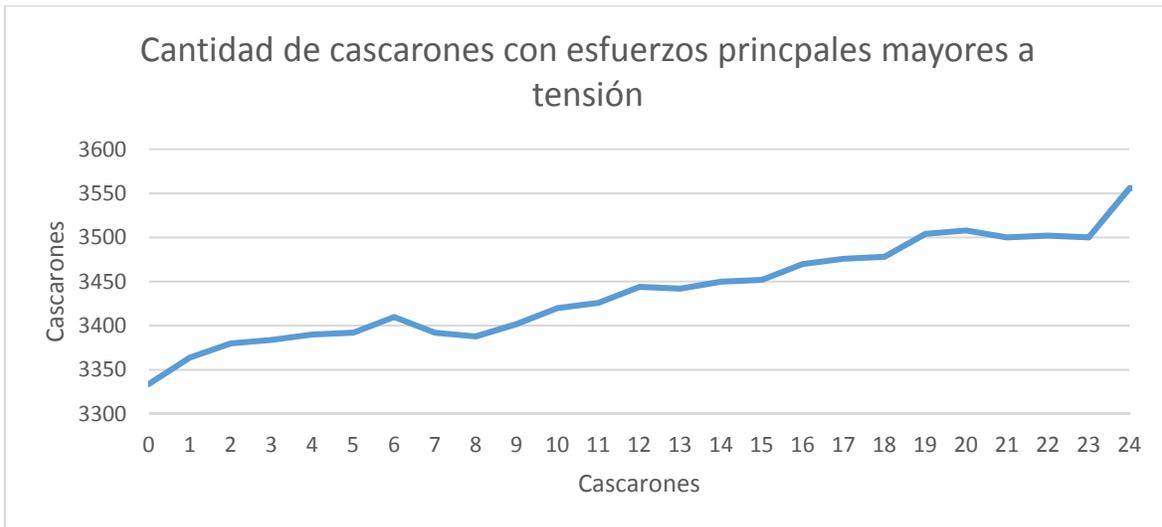
Fig. 4.8. Grafica de cascarones a tensión

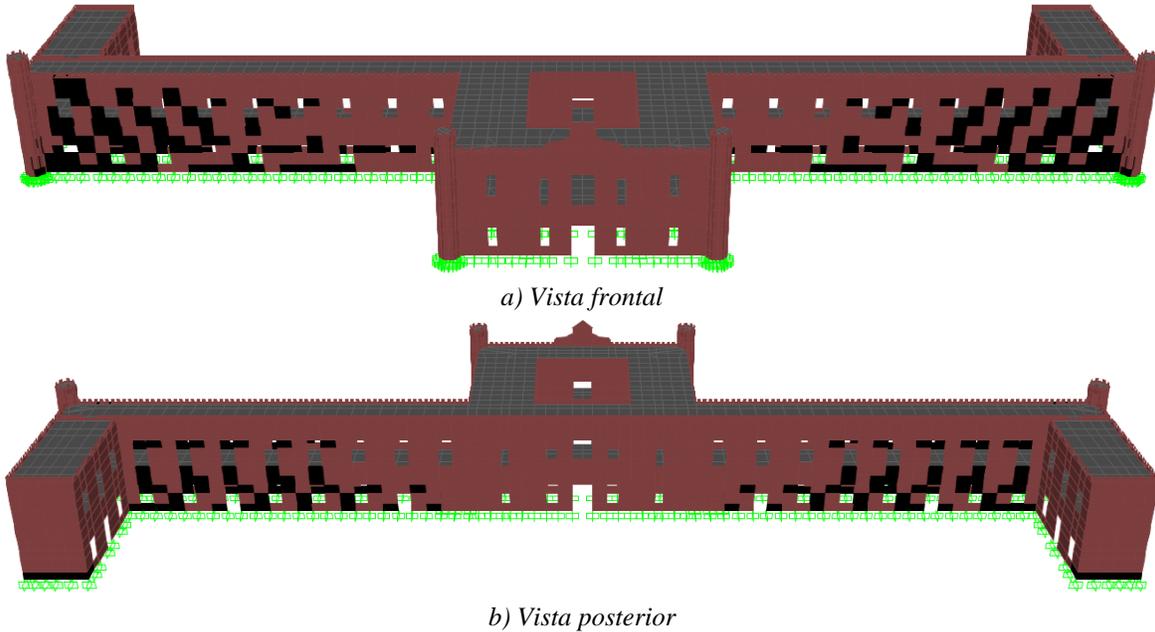
Fig. 4.9. Modelo lineal secuencial

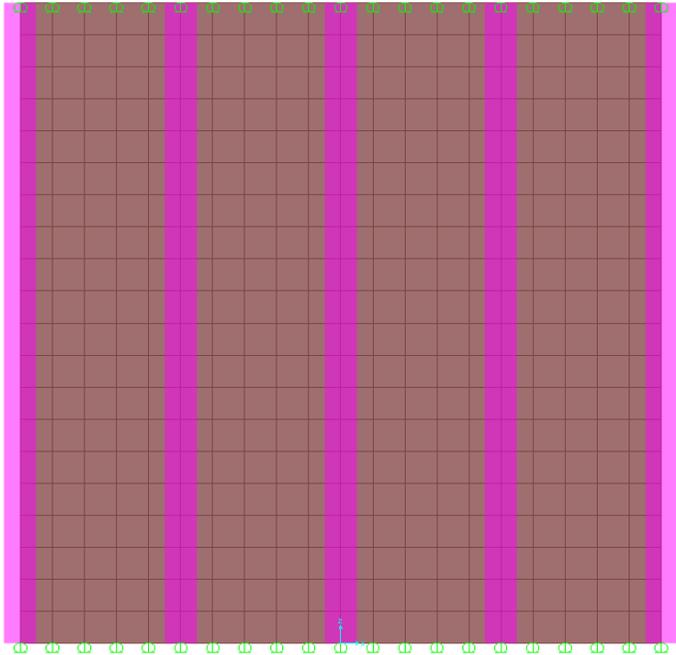
Fig. 4.10. Modelo de muro con tiras de FRP

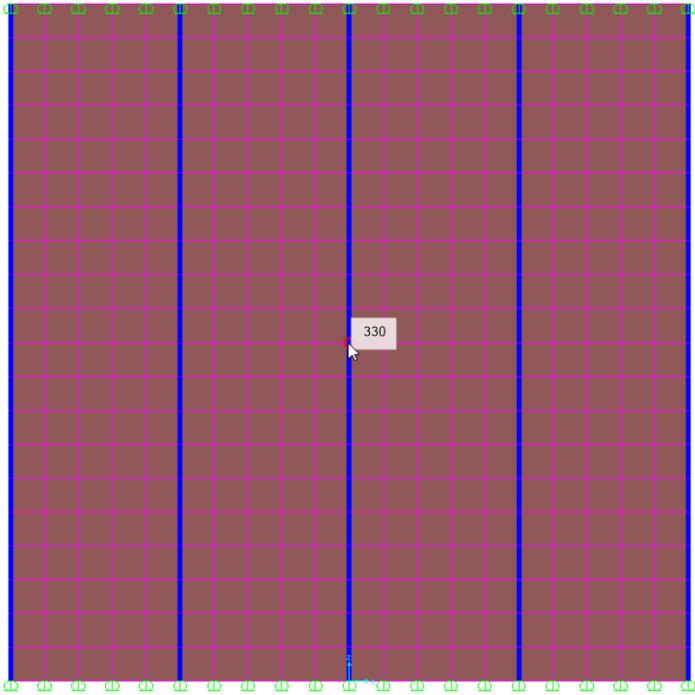
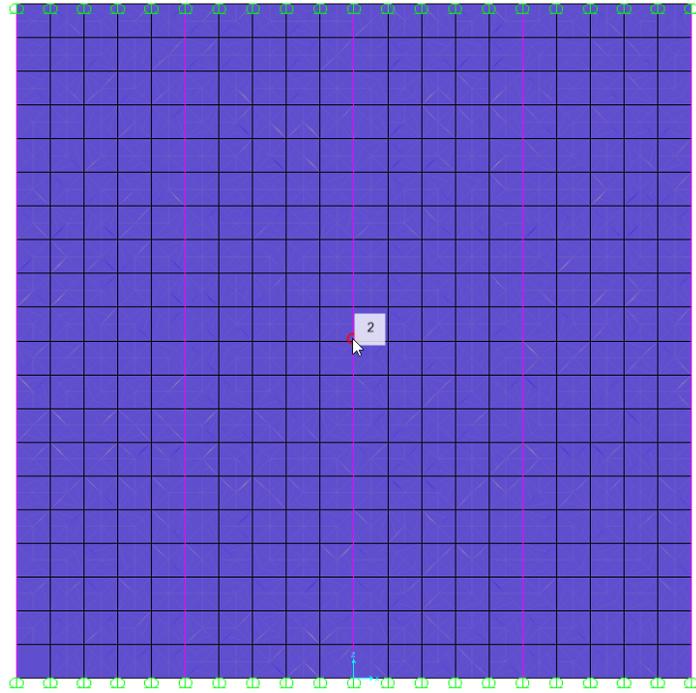
a) Esfuerzo a tensión en el FRP

b) Esfuerzo a tensión en muro
