UNIVERSIDAD NACIONAL AUTÓNOMA DE MÉXICO
FACULTAD DE ESTUDIOS SUPERIORES ACATLÁN

**ESTUDIO DE UNA TÉCNICA DE REFUERZO PARA
EL EDIFICIO DE GOBIERNO DEL ARCHIVO
GENERAL DE LA NACIÓN**

T E S I S
QUE PARA OBTENER EL TÍTULO DE
INGENIERO CIVIL

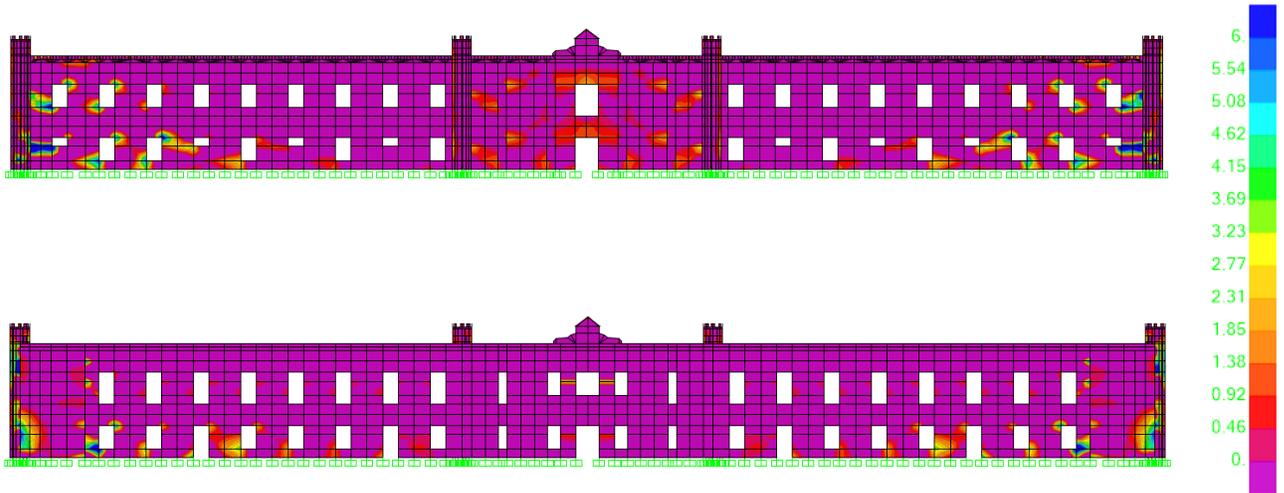
Fig. 5.1. Mapa de esfuerzos axiales horizontales del modelo elástico, vistas frontal y posterior

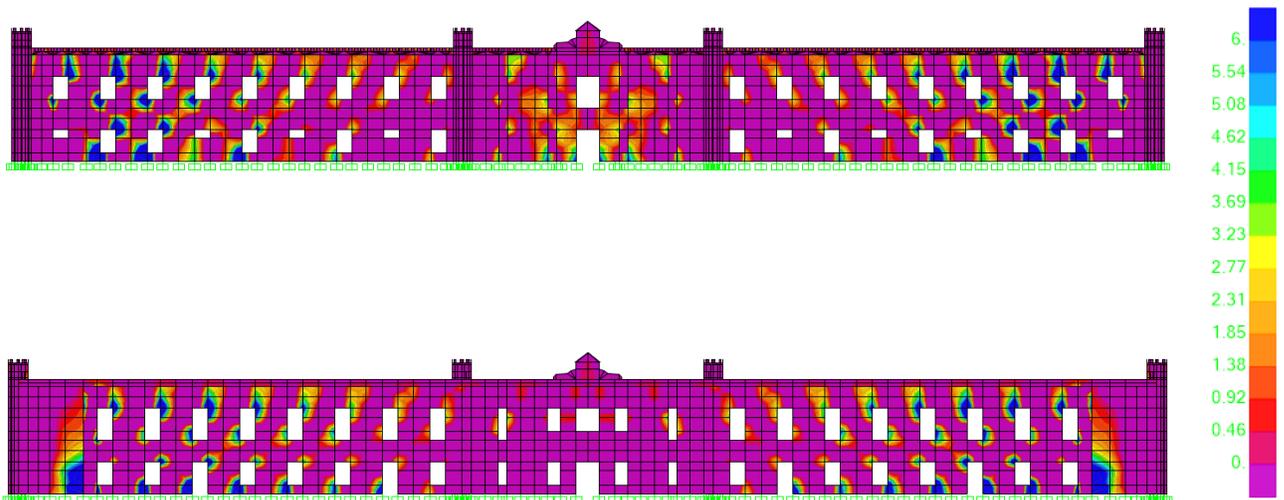
Fig. 5.2. Mapa de esfuerzos axiales verticales del modelo elástico, vistas frontal y posterior

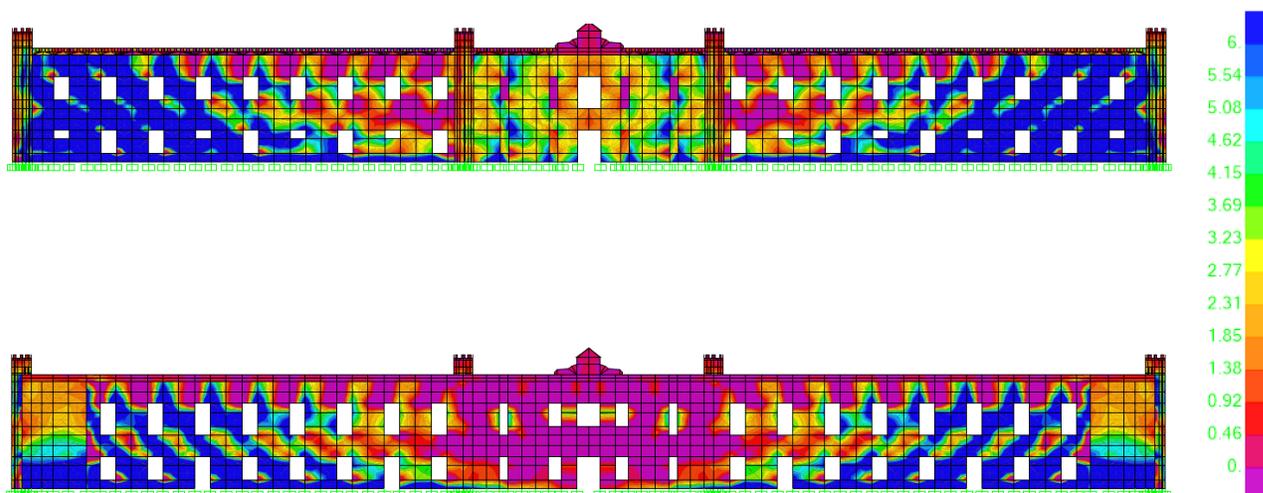
Fig. 5.3. Mapa de esfuerzos principales mayores del modelo elástico, vistas frontal y posterior

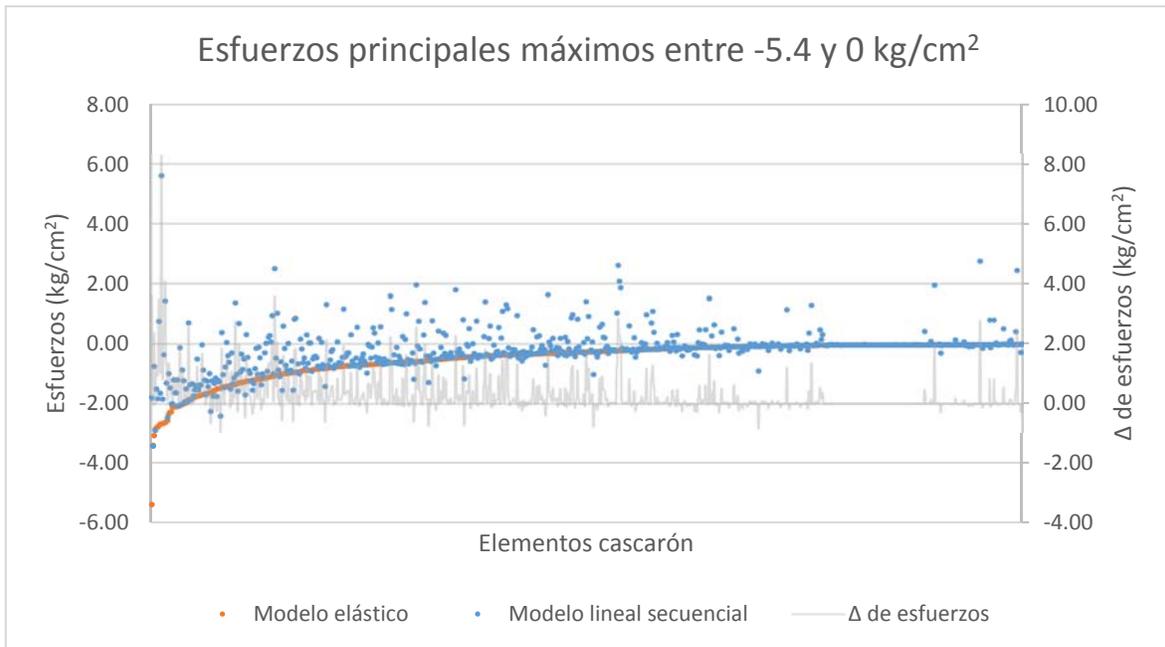
Fig. 5.4. Gráfica de esfuerzos principales máximos de los cascarones con valores entre -3.42 y 0 kg/cm²

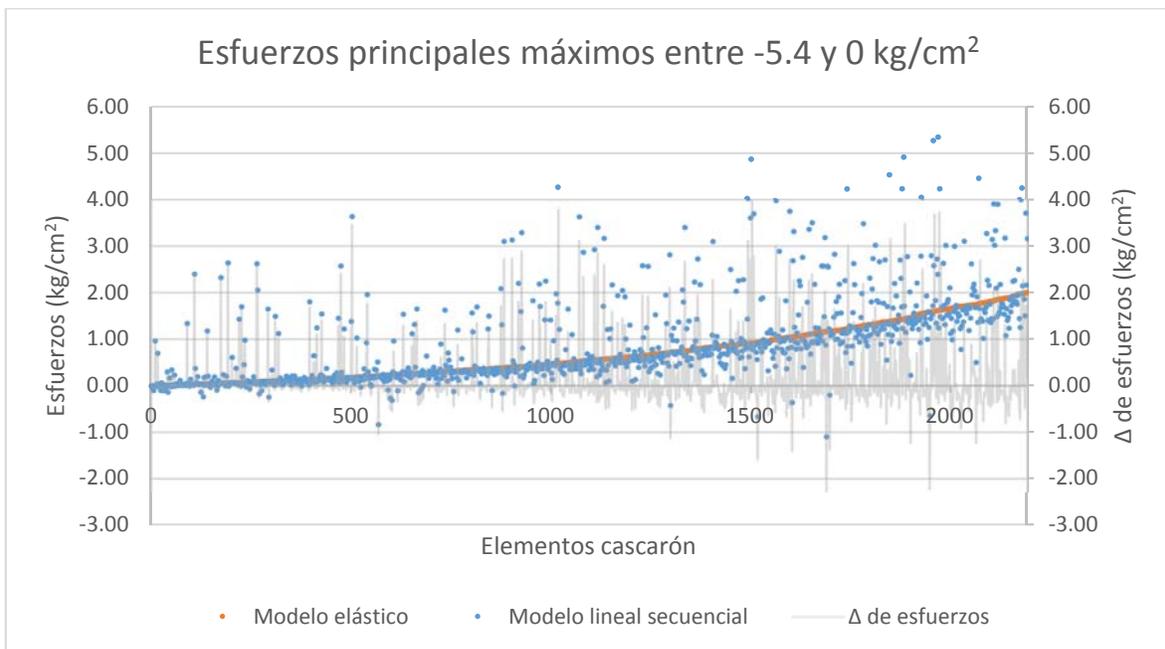
Fig. 5.5. Gráfica de esfuerzos principales máximos de los cascarones con valores entre 0 y 2 kg/cm²

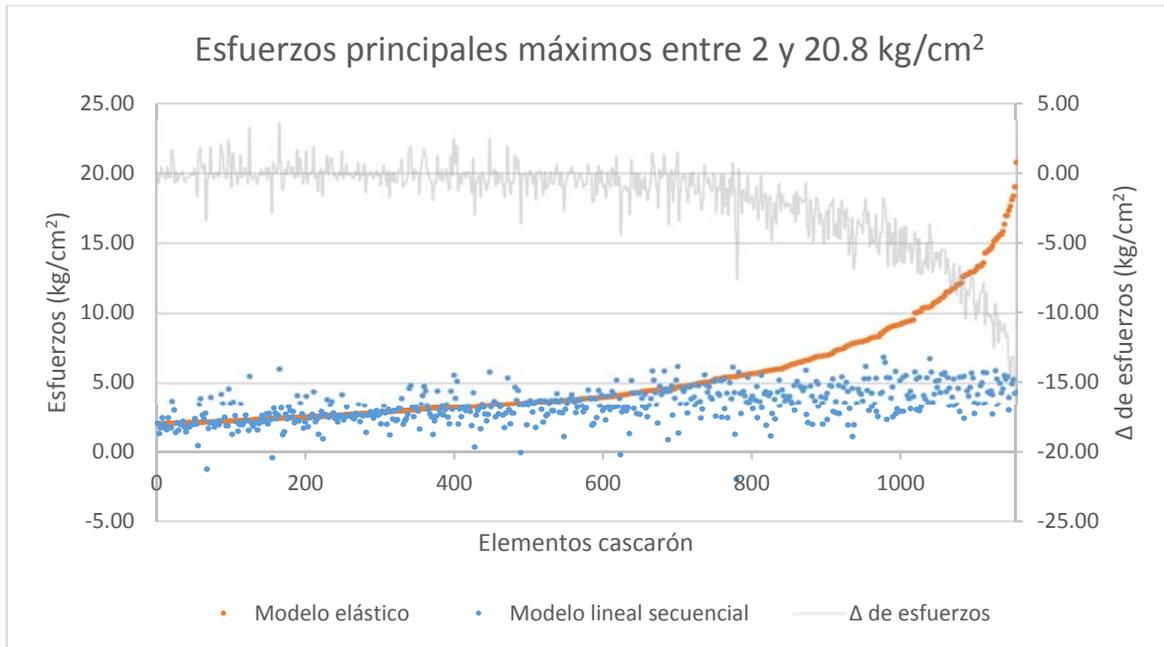
Fig. 5.6. Gráfica de esfuerzos principales máximos de los cascarones con valores entre 2 y 20.8 kg/cm²

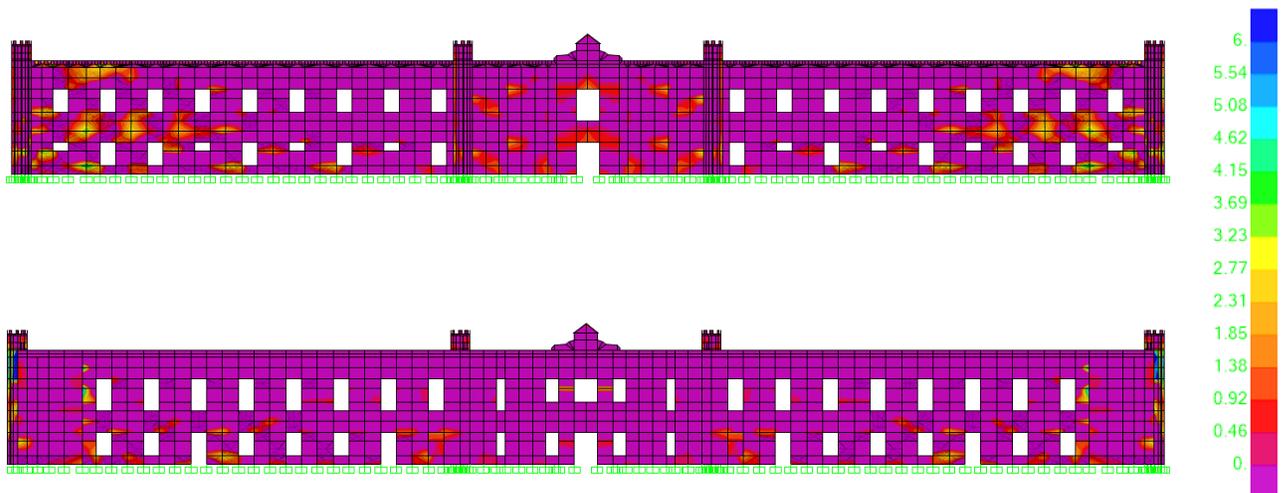
Fig. 5.7. Mapa de esfuerzos axiales horizontales del modelo lineal secuencial, vistas frontal y posterior

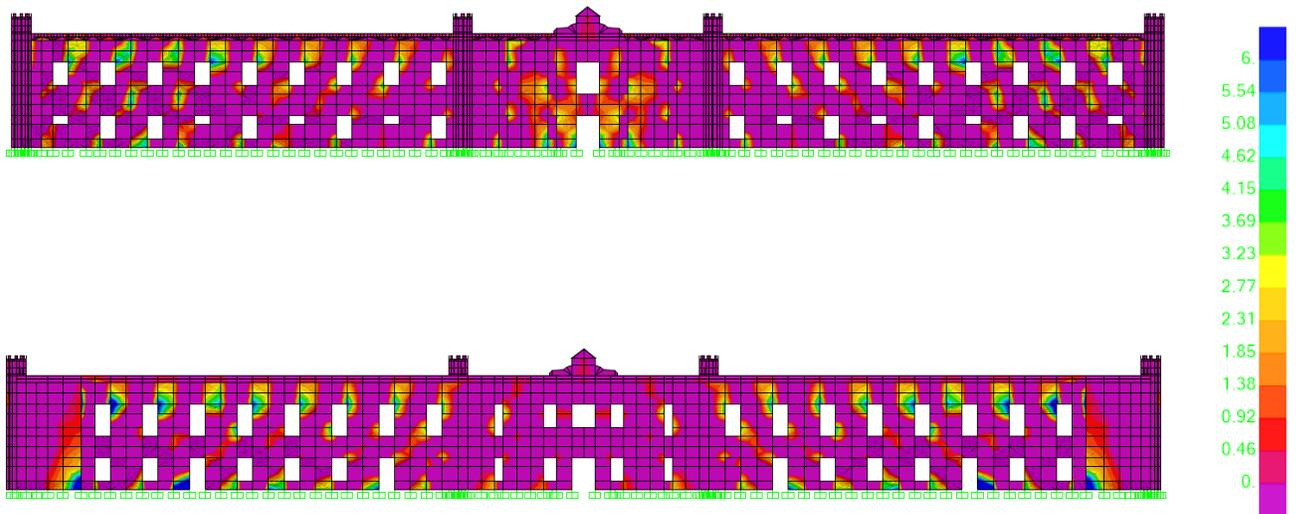
Fig. 5.8. Mapa de esfuerzos axiales verticales del modelo lineal secuencial, vistas frontal y posterior

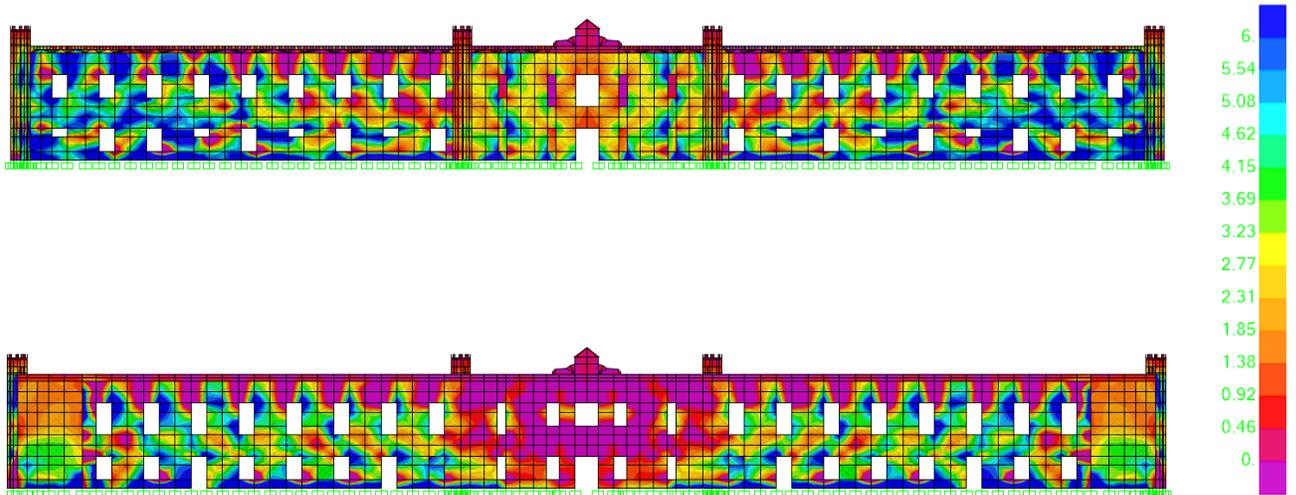
Fig. 5.9. Mapa de esfuerzos principales máximos del modelo lineal secuencial, vistas frontal y posterior

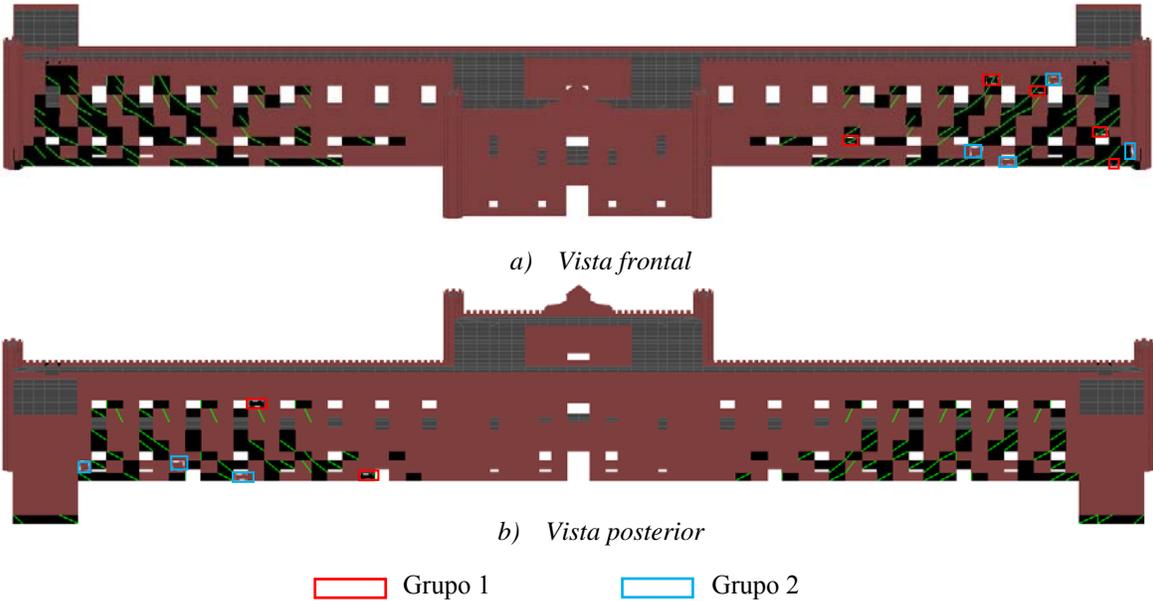
Fig. 5.10 Cascarones seleccionados

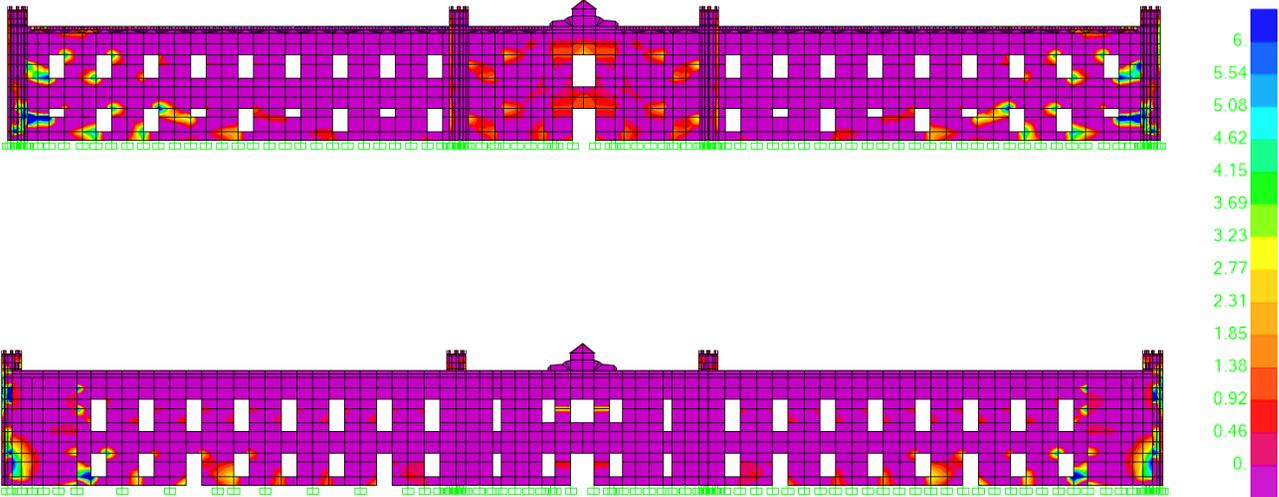
Fig. 5.11. Mapa de esfuerzos axiales horizontales del modelo elástico reforzado, vistas frontal y posterior

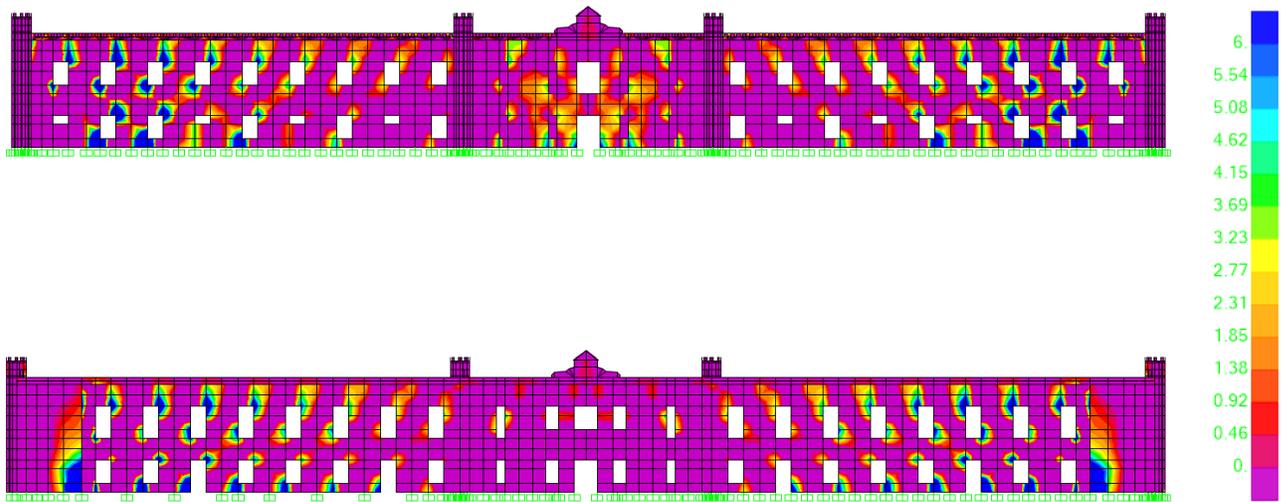
Fig. 5.12. Mapa de esfuerzos axiales verticales del modelo elástico reforzado, vistas frontal y posterior

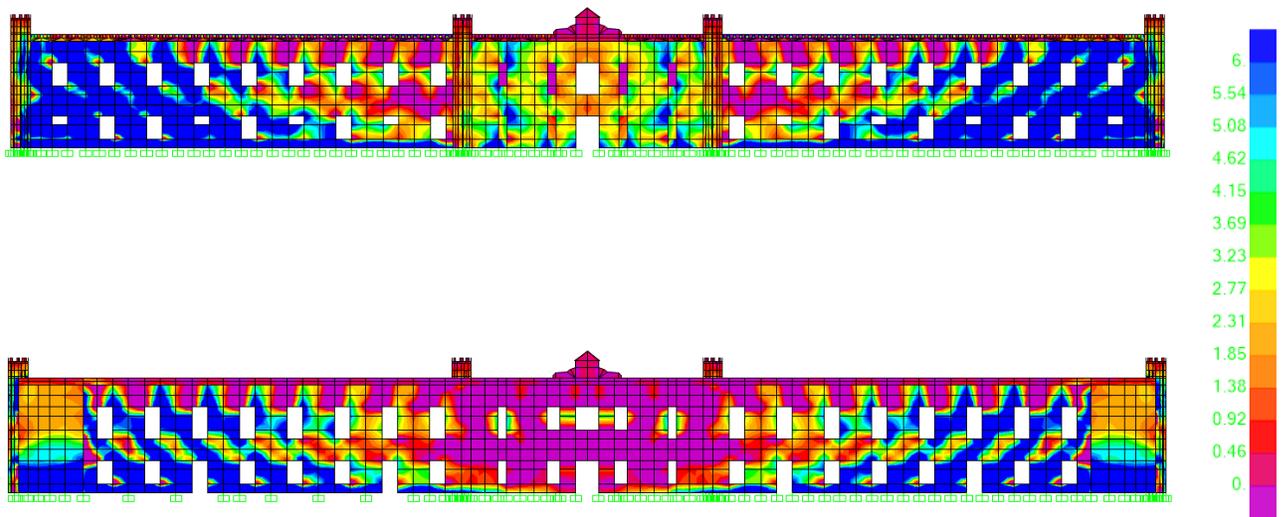
Fig. 5.13. Mapa de esfuerzos principales máximos del modelo elástico reforzado, vistas frontal y posterior

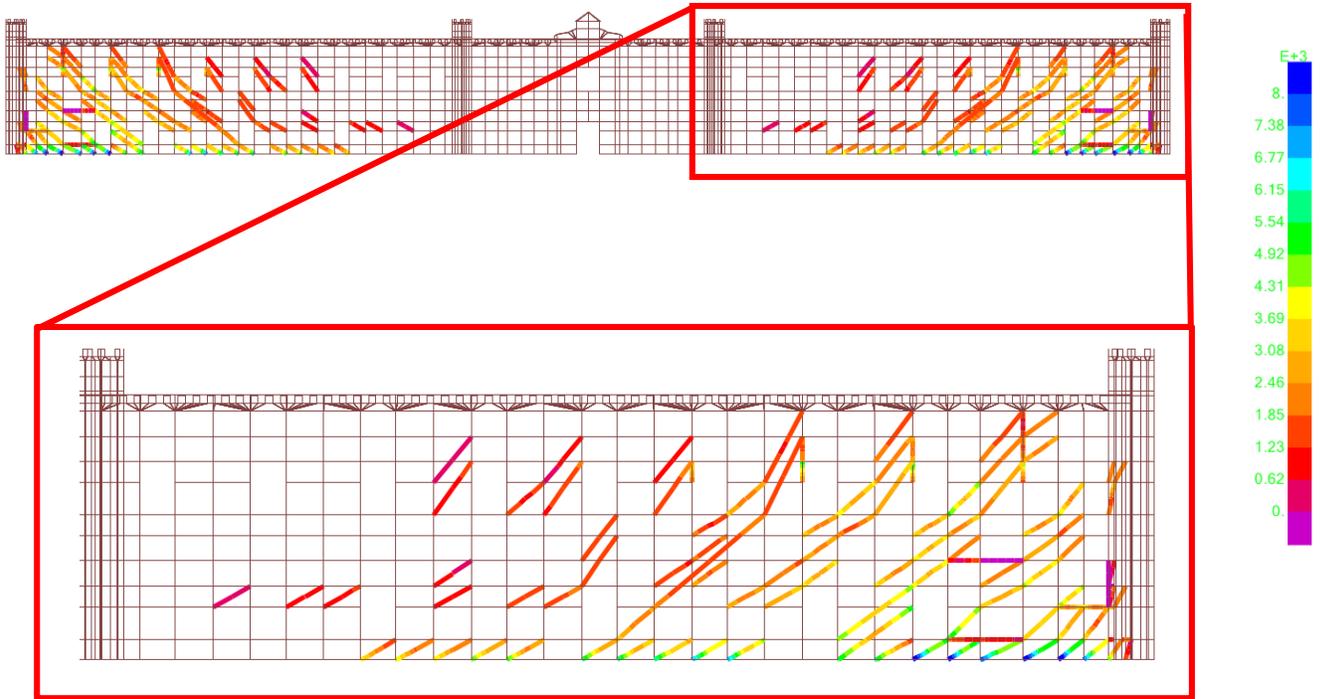
Fig. 5.14. Esfuerzos axiales del refuerzo en el modelo elástico, vista frontal

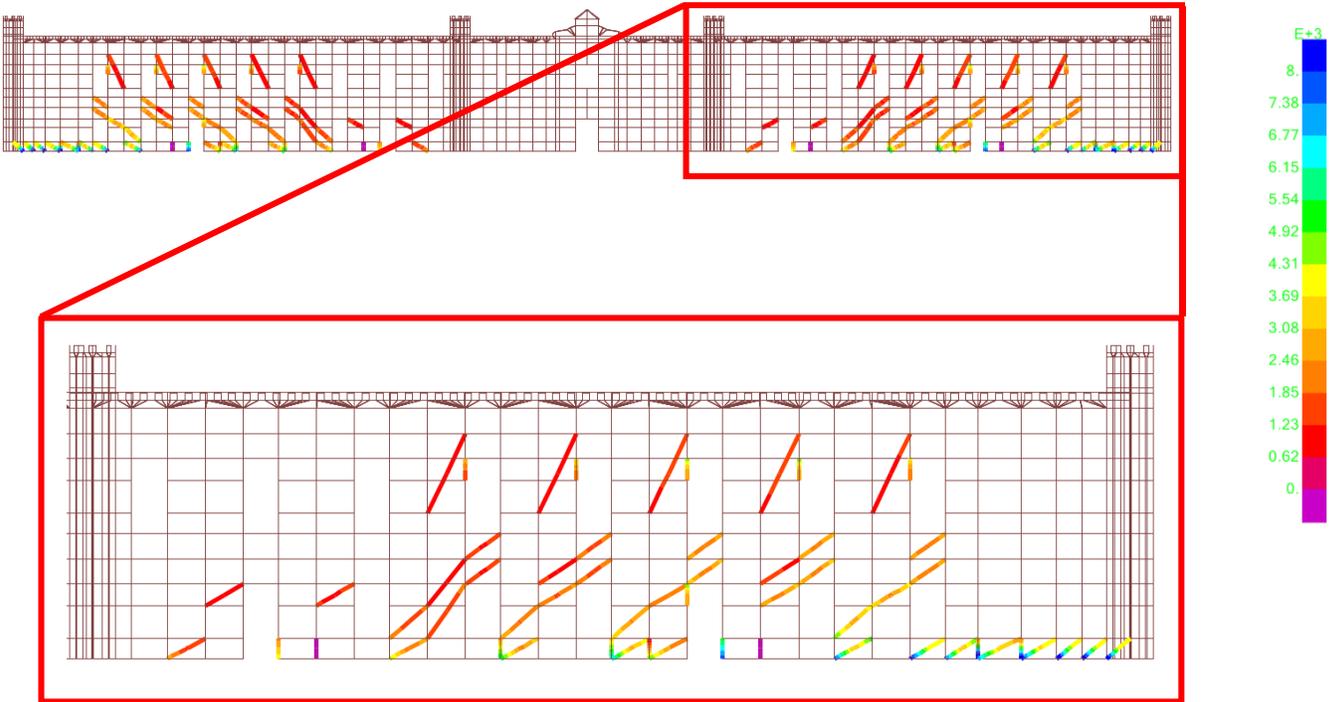
Fig. 5.15. Esfuerzos axiales del refuerzo en el modelo elástico, vista posterior

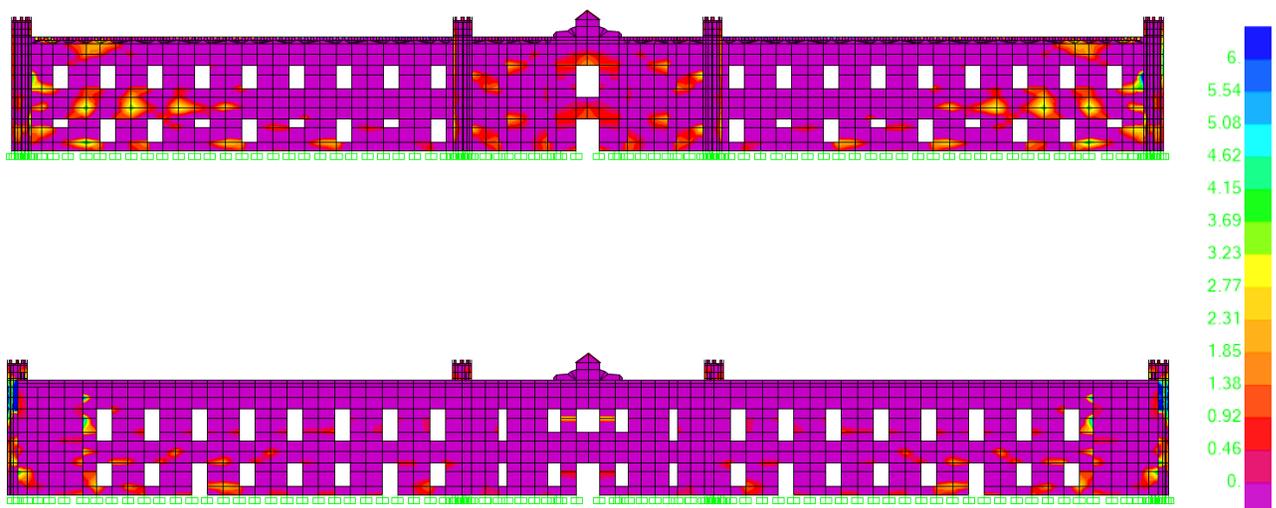
Fig. 5.16. Mapa de esfuerzos axiales horizontales del modelo lineal secuencial reforzado, vistas frontal y posterior

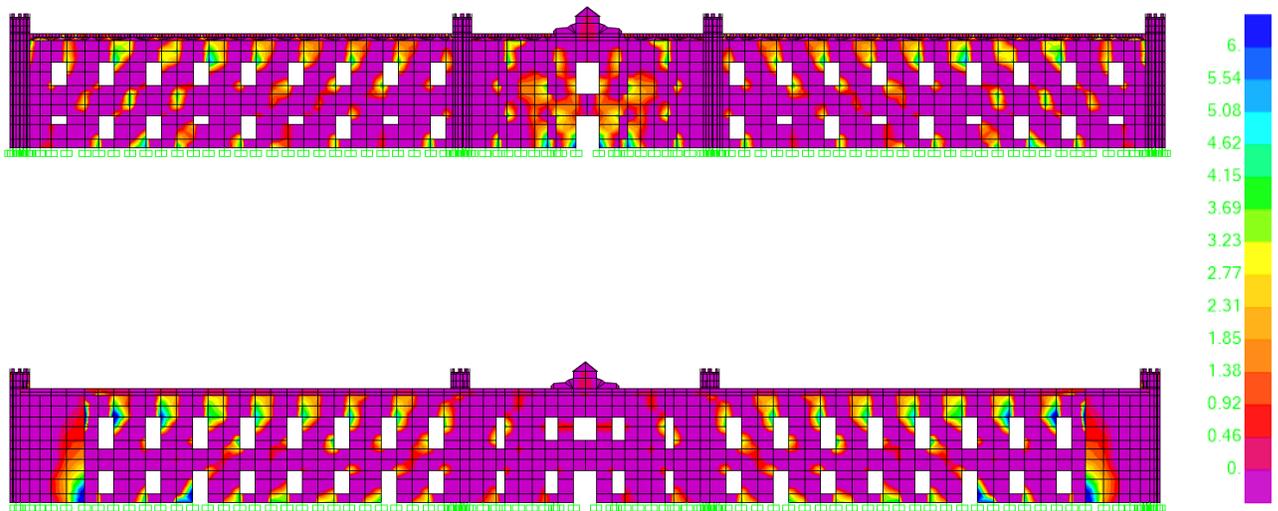
Fig. 5.17. Mapa de esfuerzos axiales verticales del modelo lineal secuencial reforzado, vistas frontal y posterior

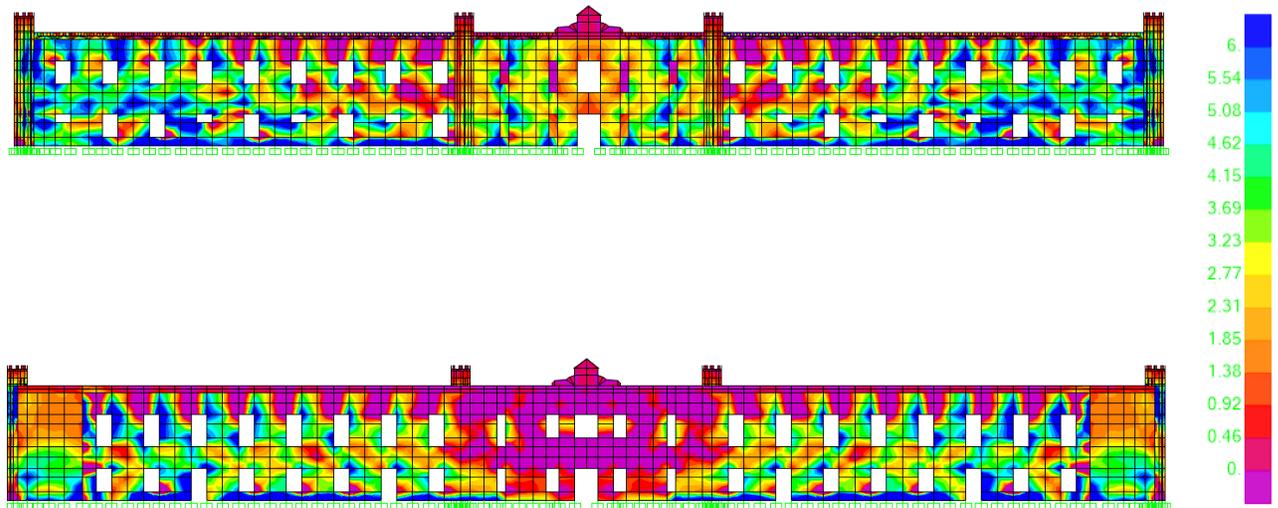
Fig. 5.18. Mapa de esfuerzos principales máximos del modelo lineal secuencial reforzado, vistas frontal y posterior

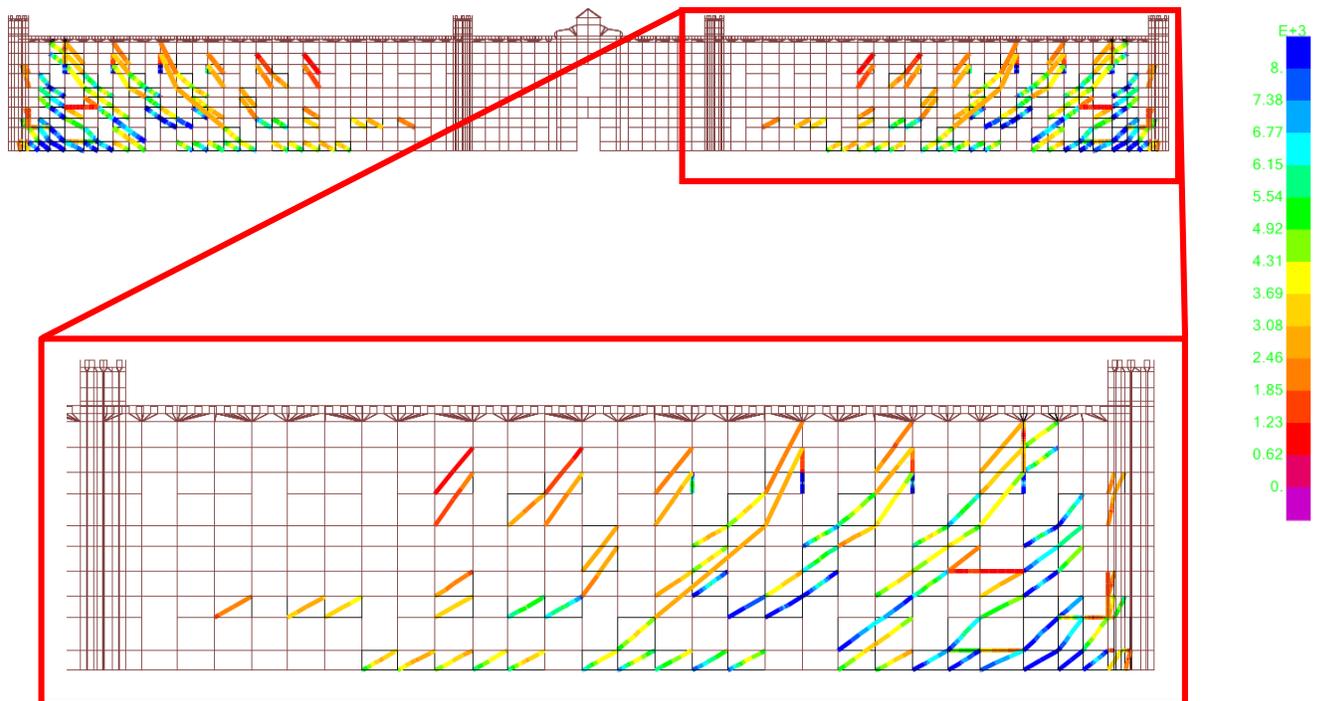
Fig. 5.19. Esfuerzos axiales del refuerzo en el modelo lineal secuencial, vista frontal

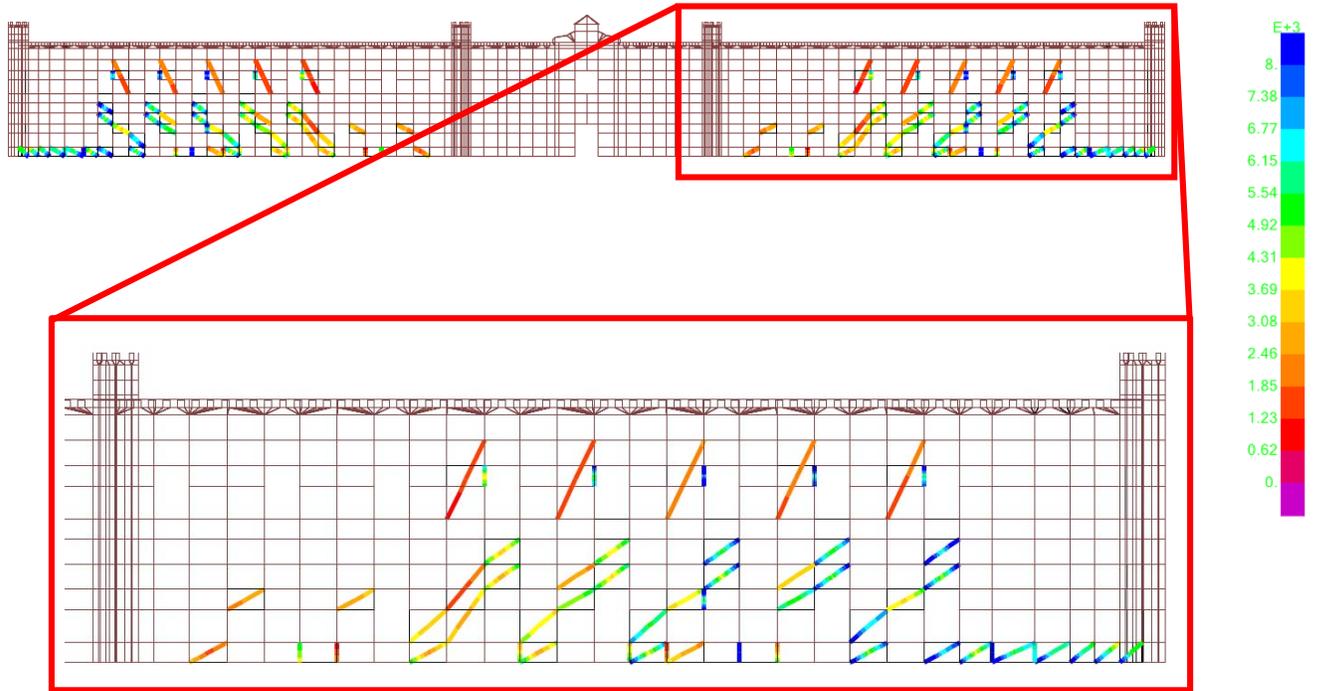
Fig. 5.20. Esfuerzos axiales del refuerzo en el modelo lineal secuencial, vista posterior
