UNIVERSIDAD NACIONAL AUTÓNOMA DE MÉXICO
PROGRAMA DE MAESTRÍA Y DOCTORADO EN INGENIERÍA
INGENIERÍA CIVIL – ESTRUCTURAS

PRUEBAS EXPERIMENTALES DE UNIONES MURO – LOSA DE CONCRETO REFORZADO CON
FIBRAS DE ACERO

TESIS
QUE PARA OPTAR POR EL GRADO DE:
MAESTRO EN INGENIERÍA

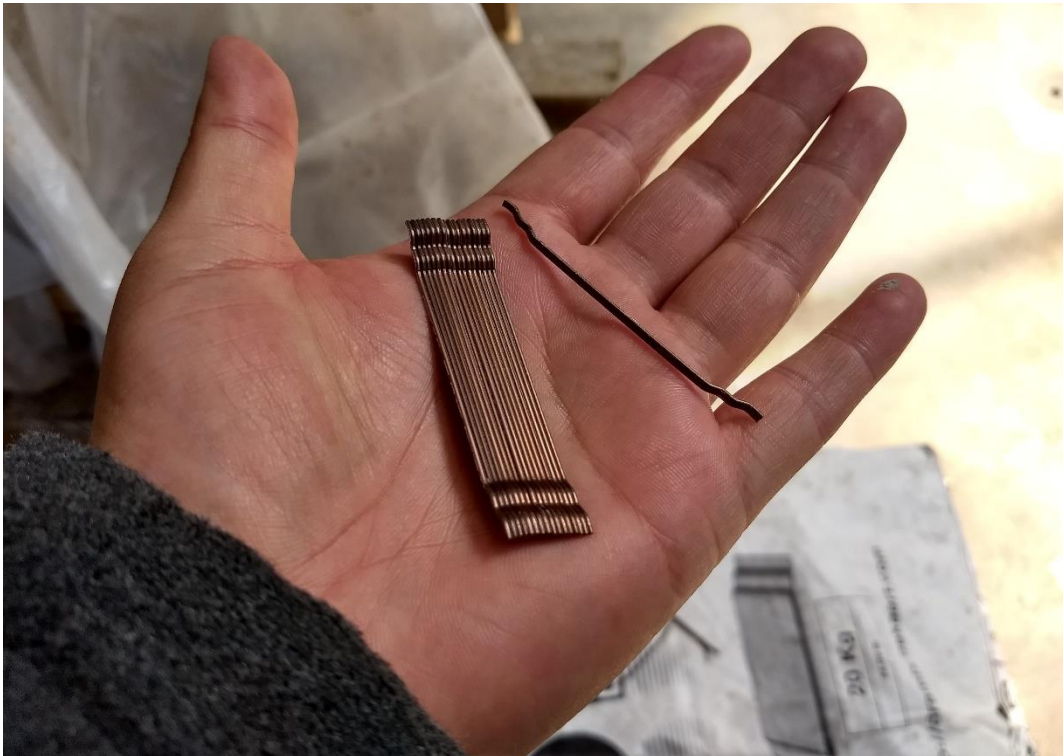
Figura 1. Fibras utilizadas en los ensayos (Créditos: Adrián López)

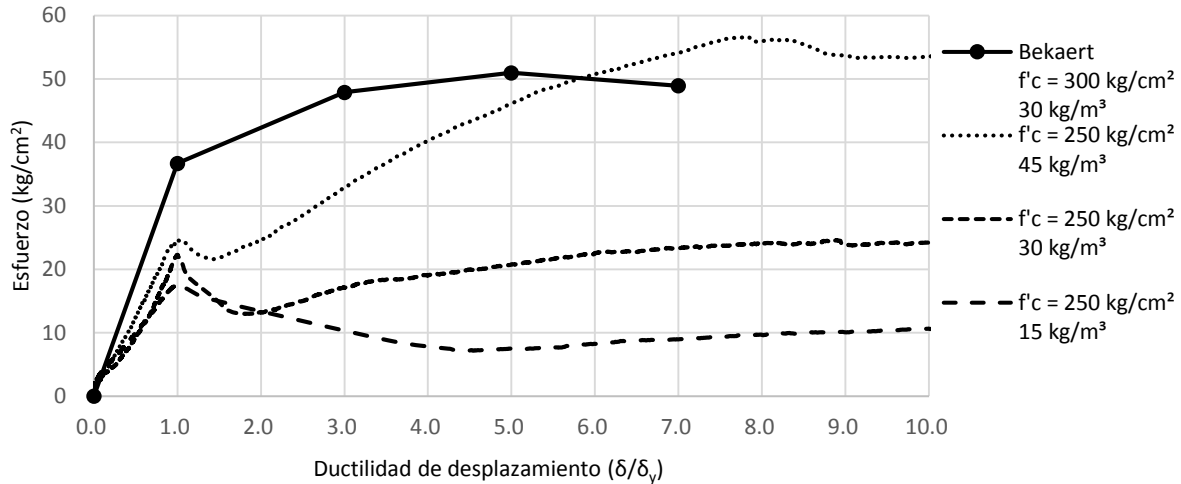
Figura 7. Comparación de resultados

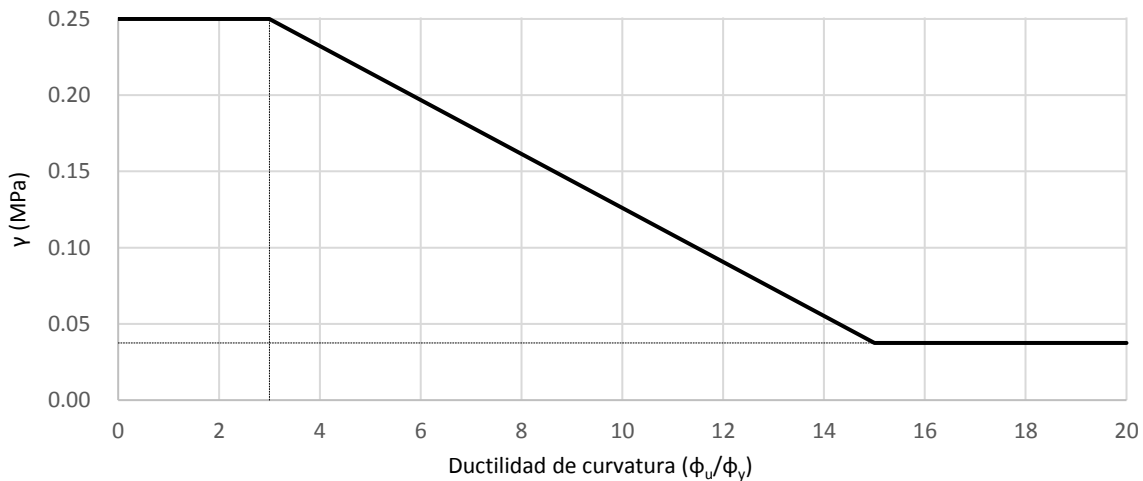
Figura 8. Componente de ductilidad en la resistencia a cortante para diseño de elementos nuevos de concreto bajo flexión uniaxial

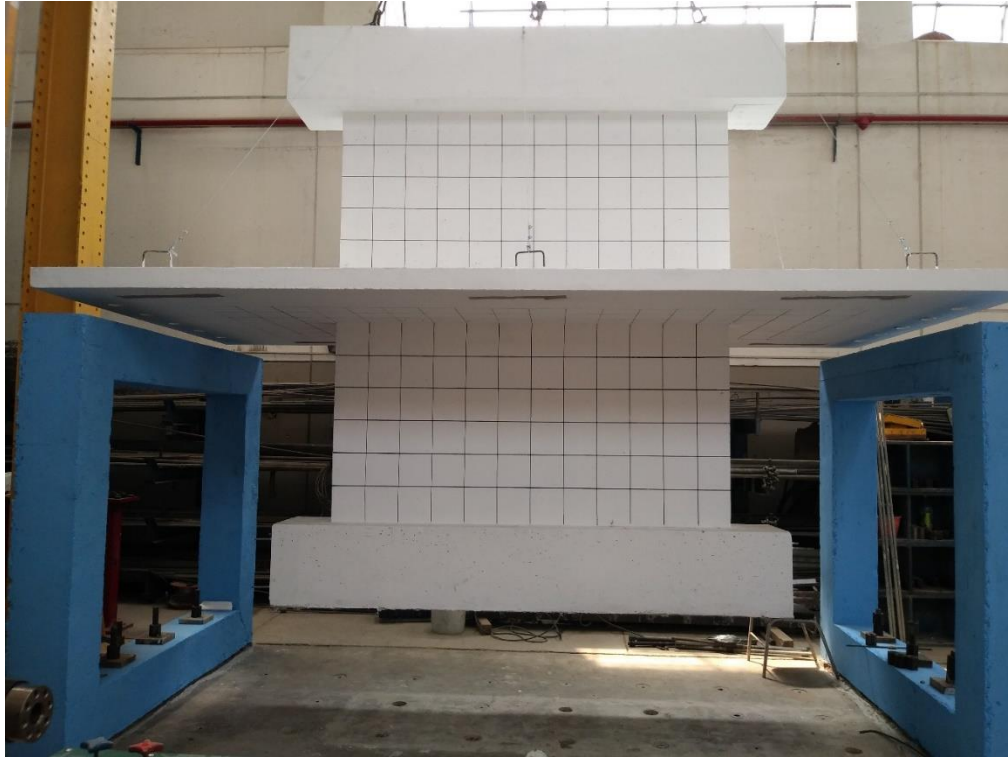
Figura 14. Bases con marcos de concreto (Créditos: Héctor Guerrero)

Para lograr la simulación del modelo matemático de la Figura 4b, los especímenes se apoyaron sobre dos marcos de concreto y se anclaron mediante barras, placas y tuercas de acero (Figura 14).

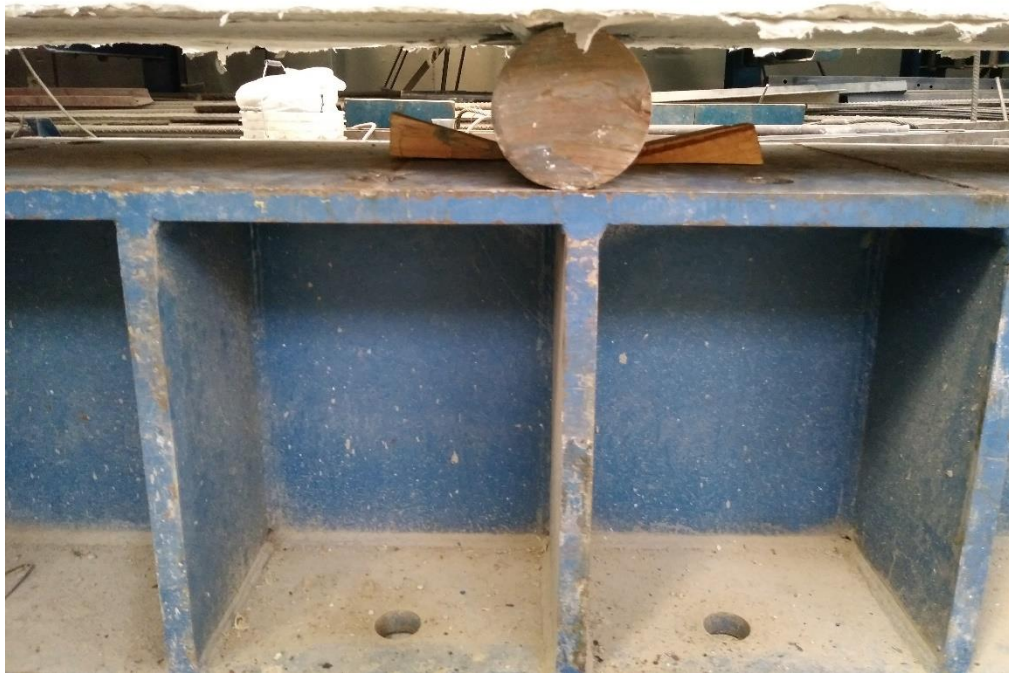
Figura 15. Rodillo de acero bajo el cabezal inferior (Créditos: Héctor Guerrero)

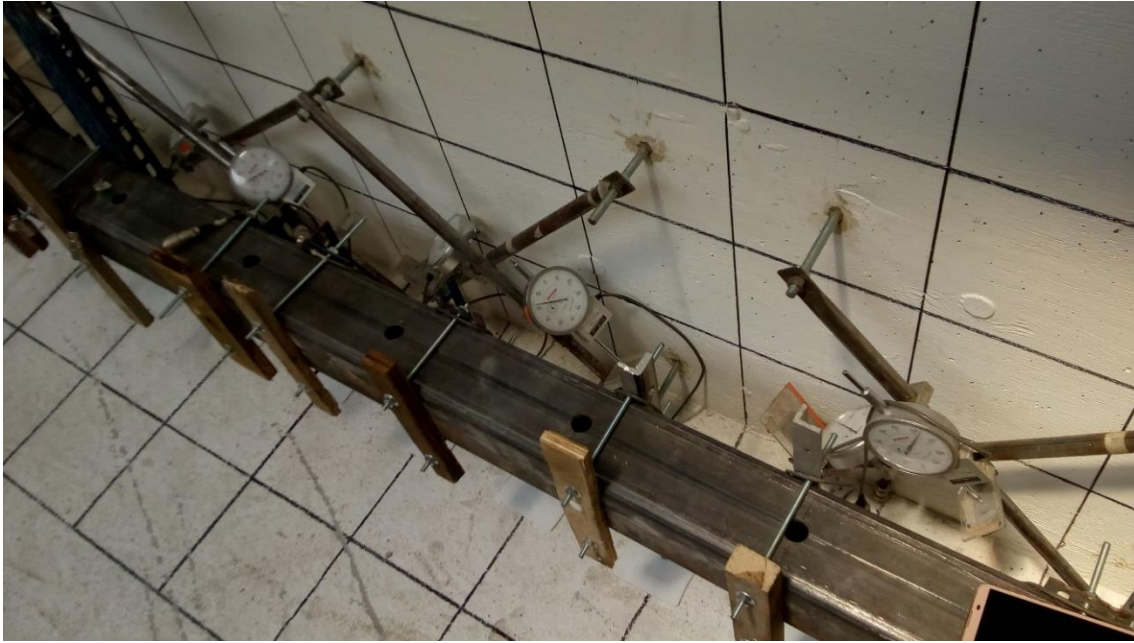
Figura 17. Instalación de micrómetros en el muro superior (Créditos: Juan Gómez)

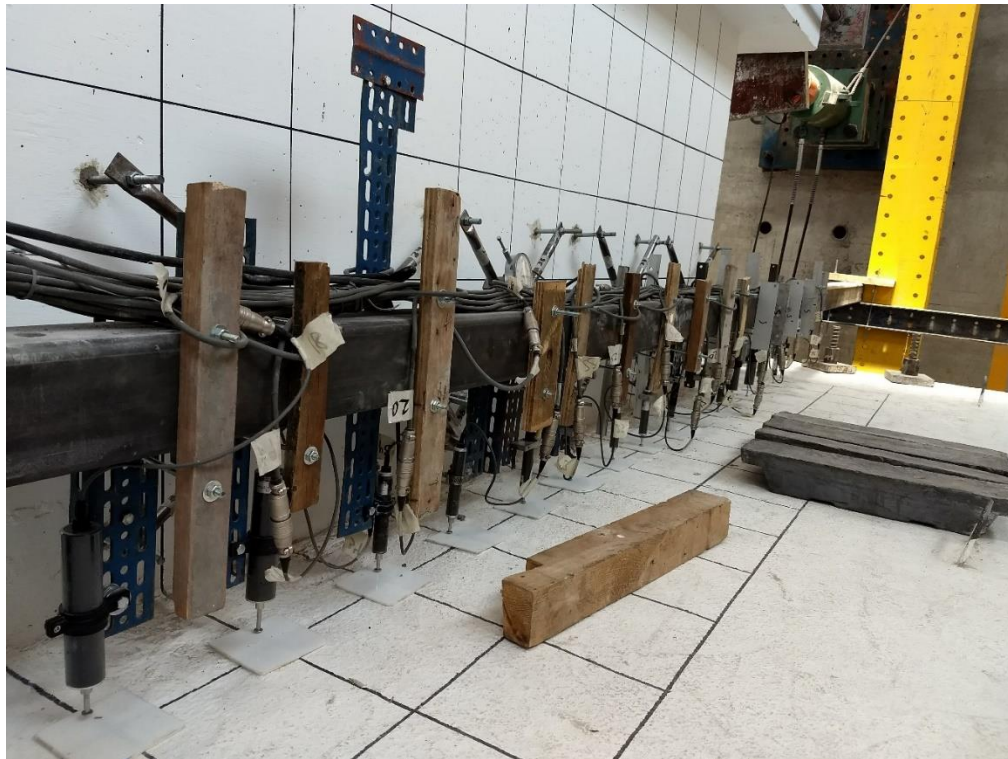
Figura 18. Instalación de LVDT a lo largo de la losa (Créditos: Luis Morales)

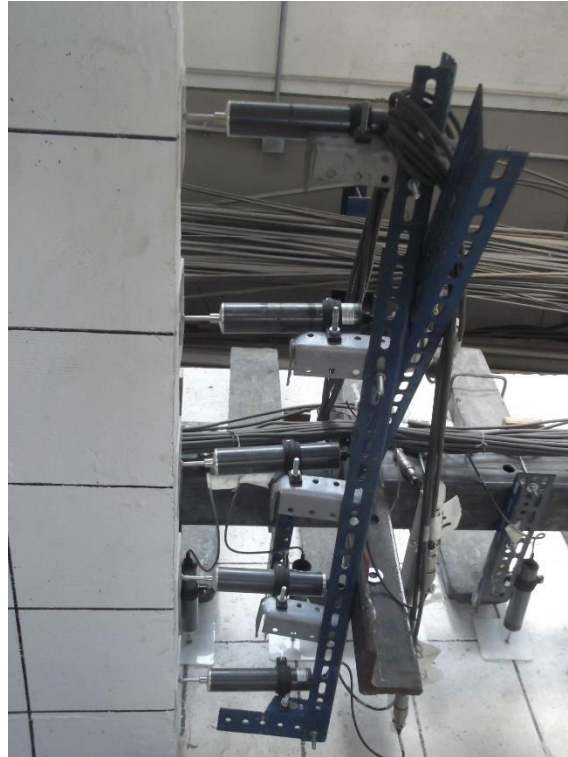
Figura 19. Instalación de LVDT en el muro superior

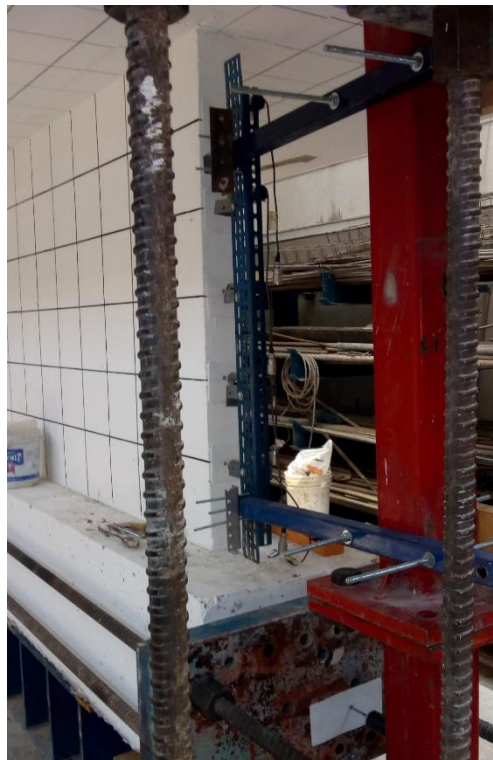
Figura 20. Instalación de LVDT en el muro inferior (Créditos: Juan Gómez)

Los LVDT del muro inferior se colocaron sobre dos pedestales metálicos anclados a la losa de reacción (Figura 20).

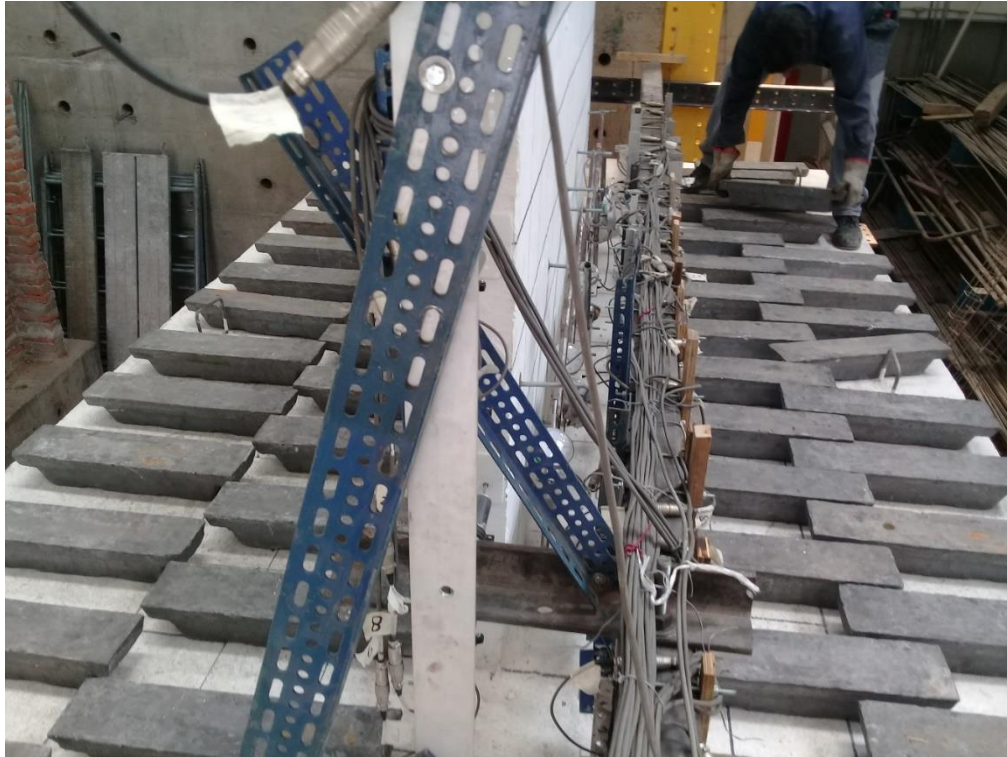
Figura 22. Colocación de los lingotes sobre la losa (Créditos: Eduardo Martínez)

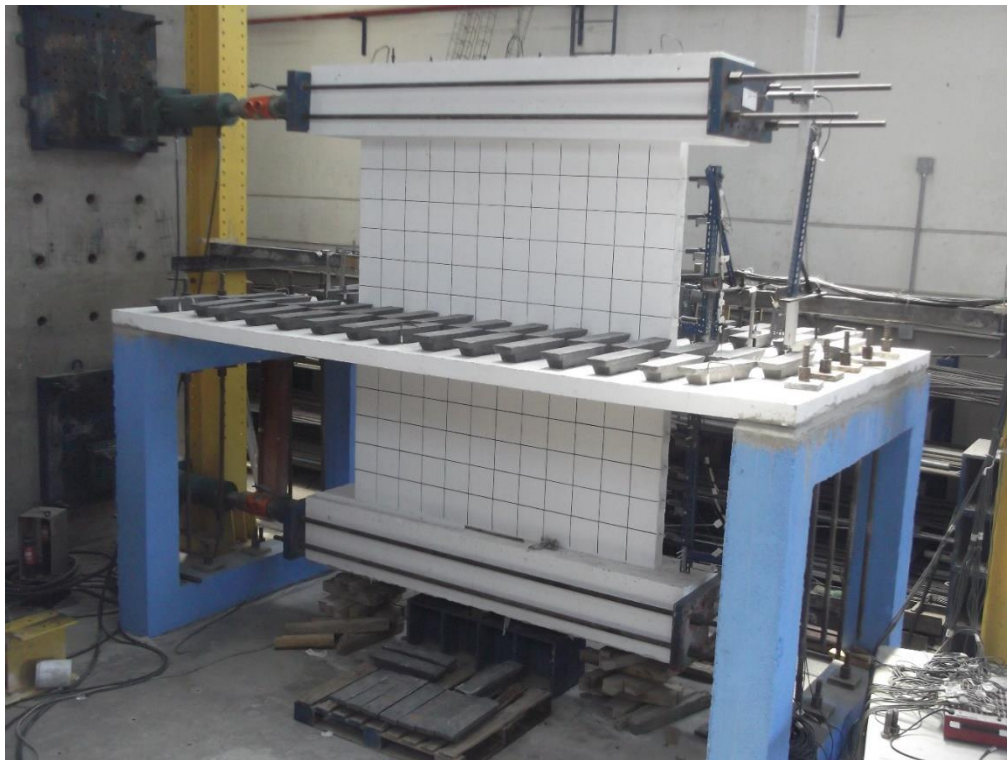
Figura 23. Esquema de prueba

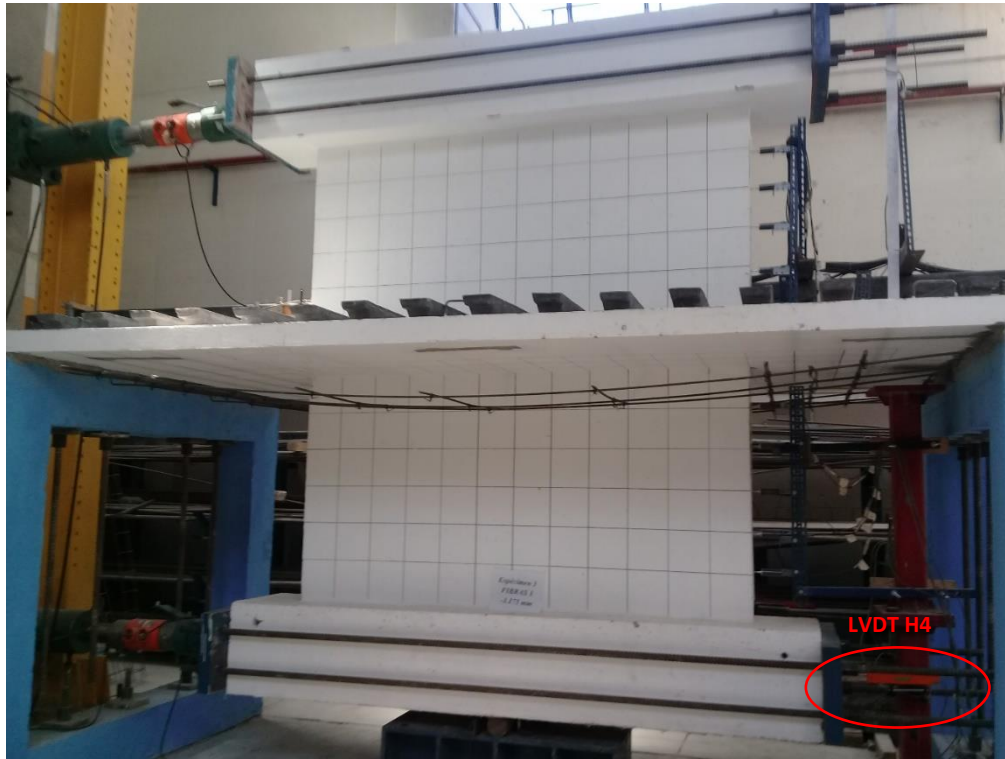
Figura 24. Colocación de barras de seguridad (Créditos: Eduardo Martínez)

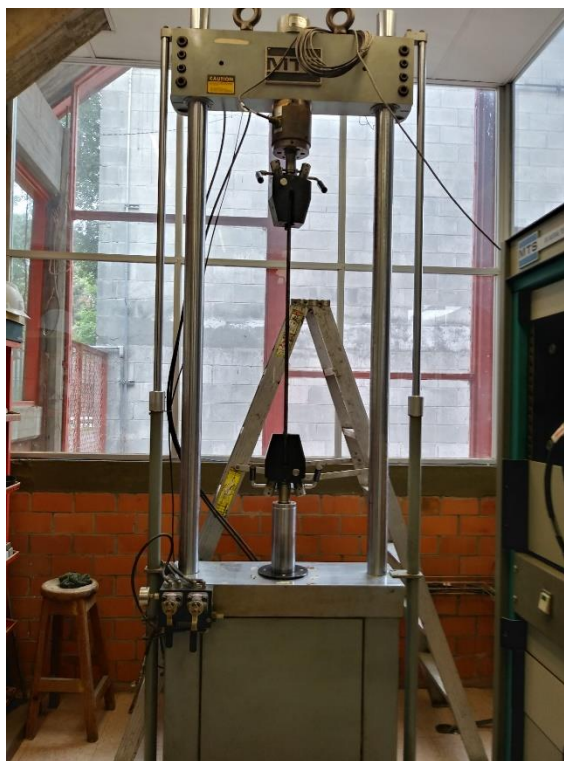
Figura 25. Ensayo de barras de presfuerzo (Créditos: Héctor Guerrero)

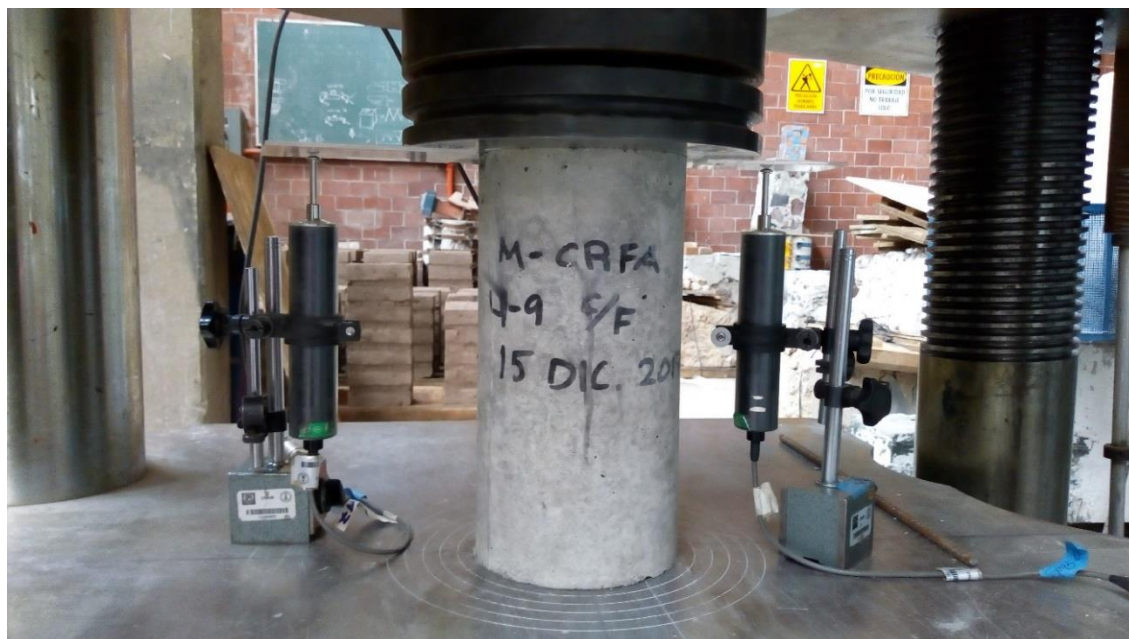
Figura 27. Ensayo de cilindros de concreto

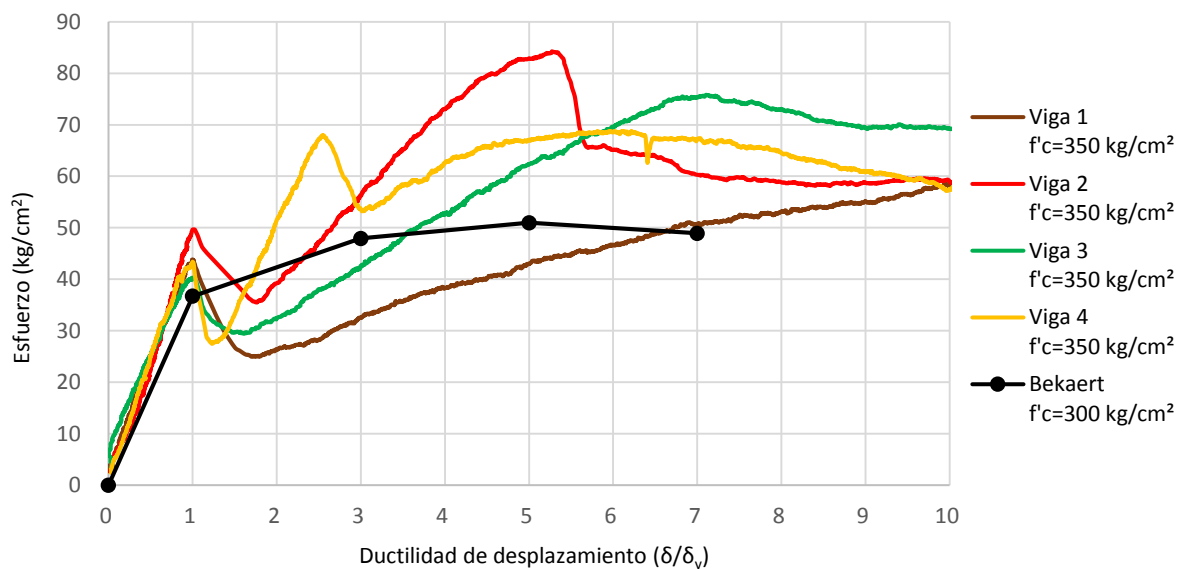
Figura 30. Curvas esfuerzo – ductilidad de desplazamiento de vigas de CRFA (30 kg/m^3)

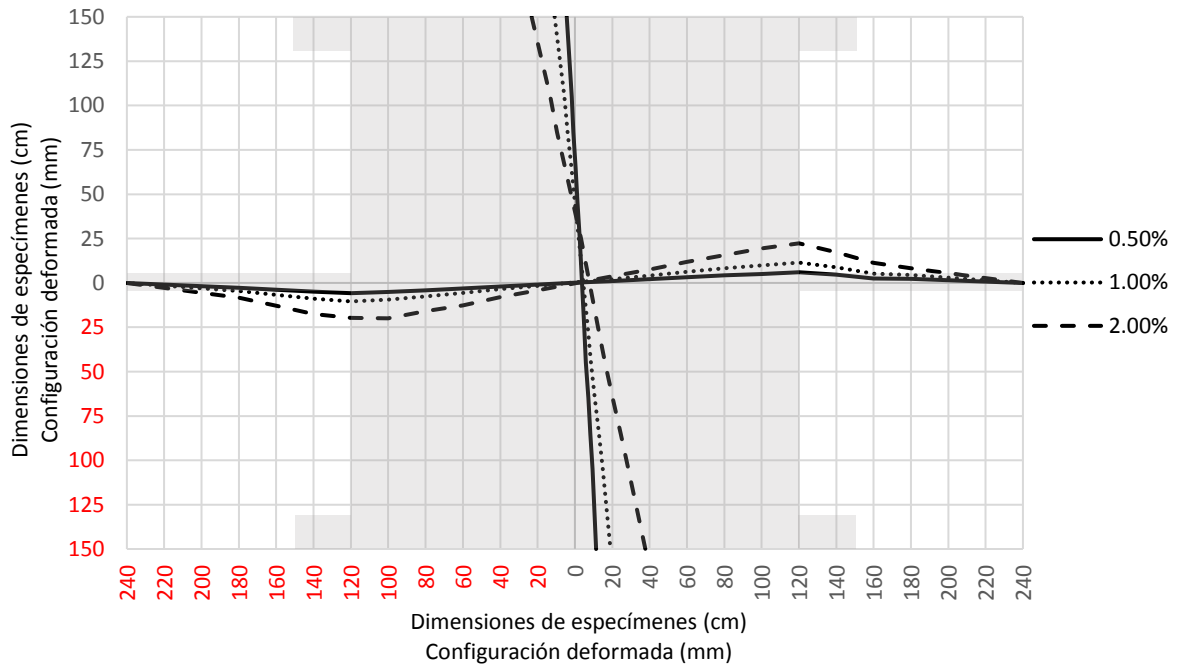
Figura 34. Deformada de especímenes a distintos niveles de distorsión

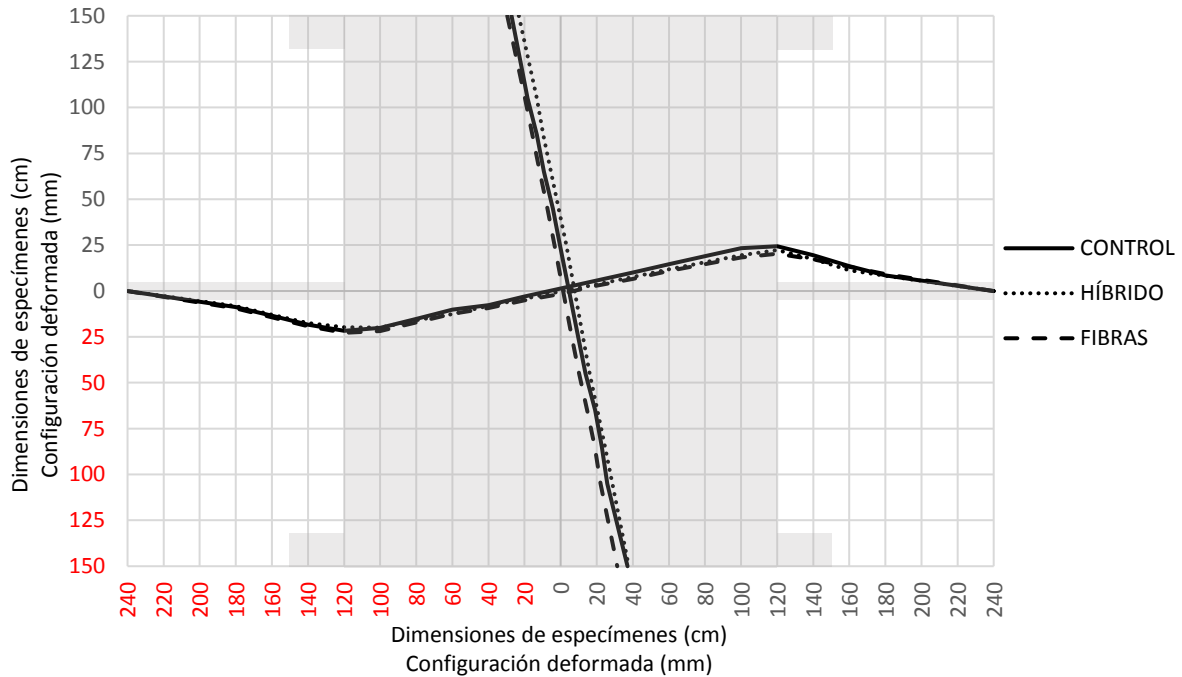
Figura 35. Deformada de especímenes a 2% de distorsión

De acuerdo con los resultados obtenidos en los ensayos realizados, los muros de los tres especímenes no tuvieron deformaciones significativas y no aparecieron grietas sobre estos durante las pruebas. Aparentemente los muros se movieron como elemento rígido rotando solamente.

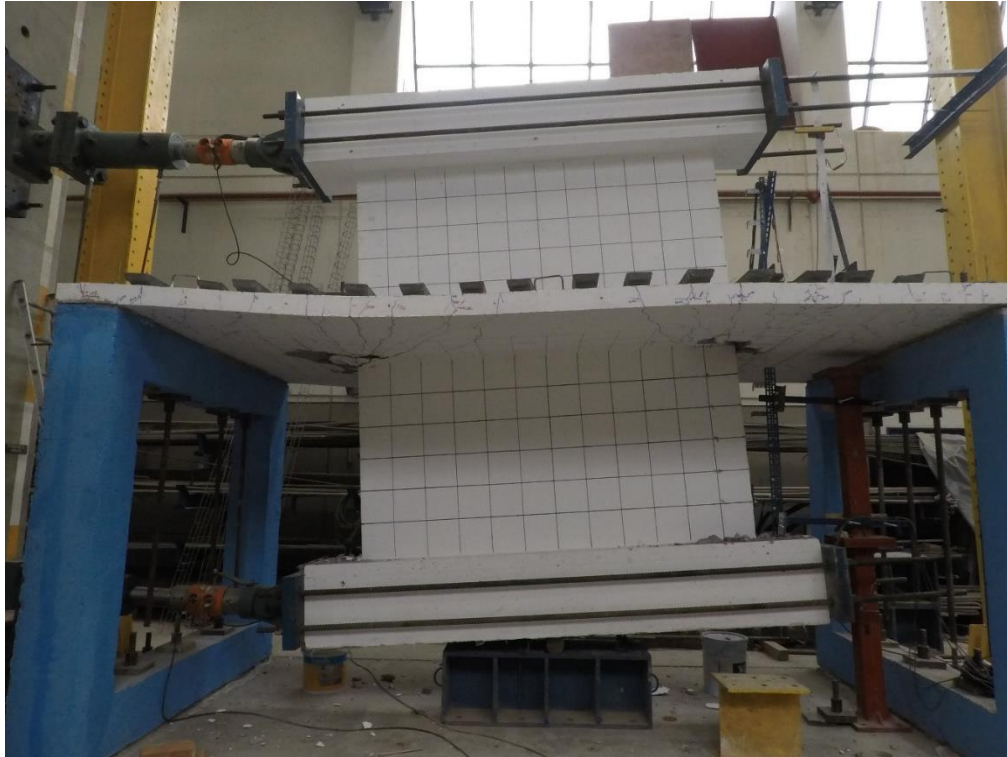
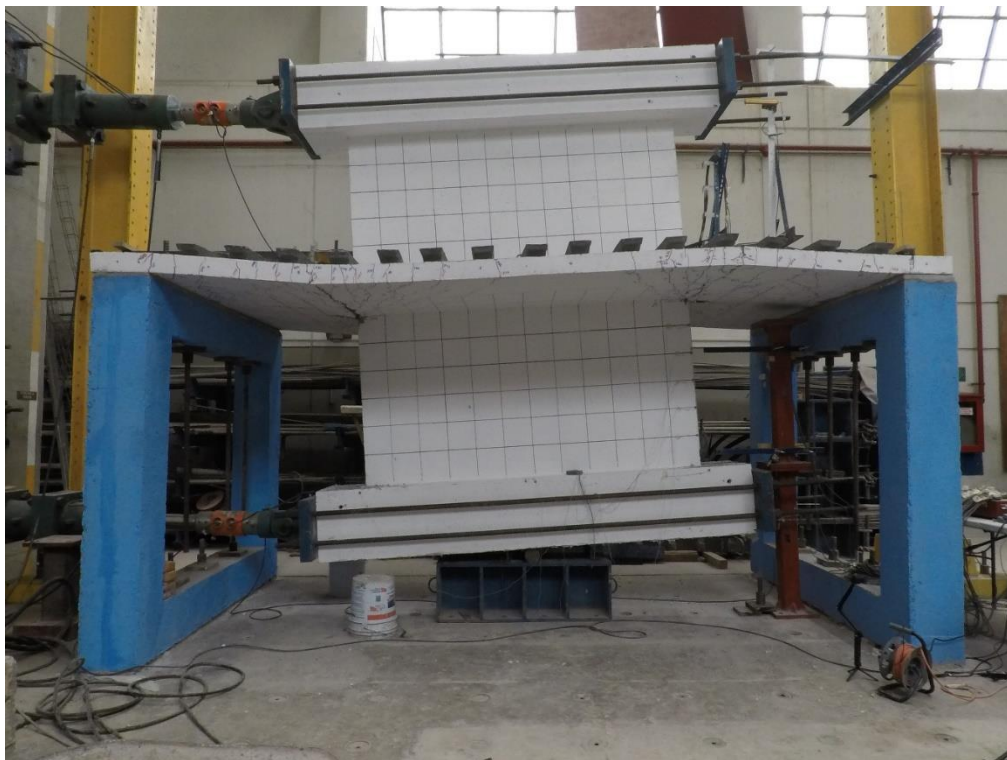
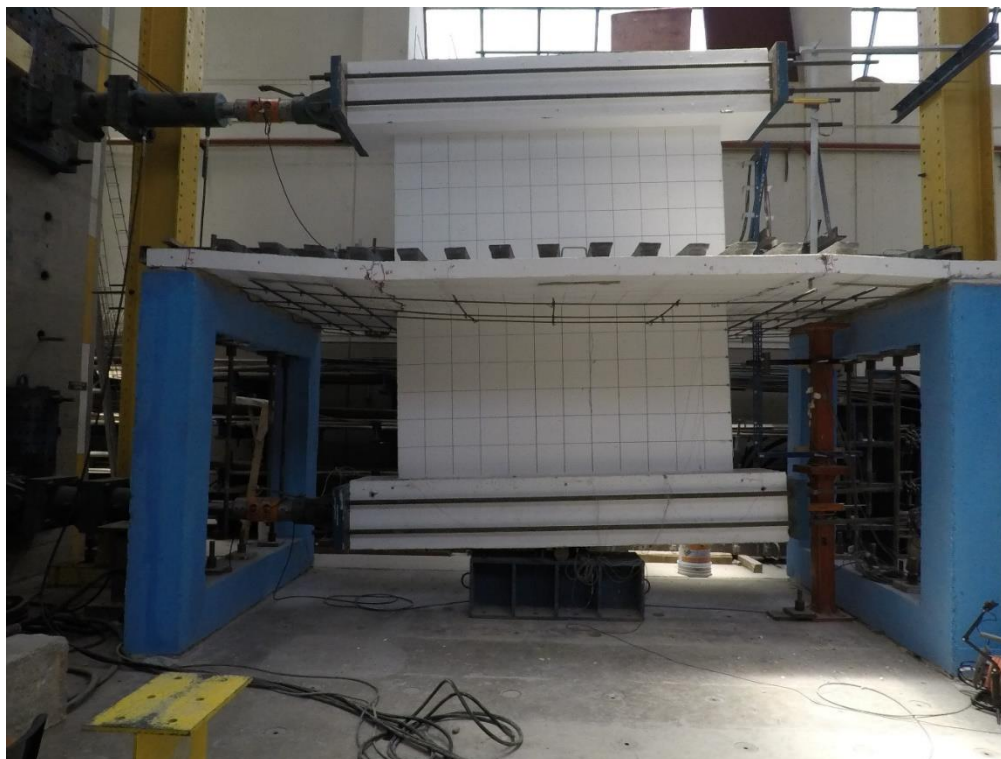
Figura 36. Especímenes deformados en su último incremento de desplazamiento (Créditos: Héctor Guerrero)

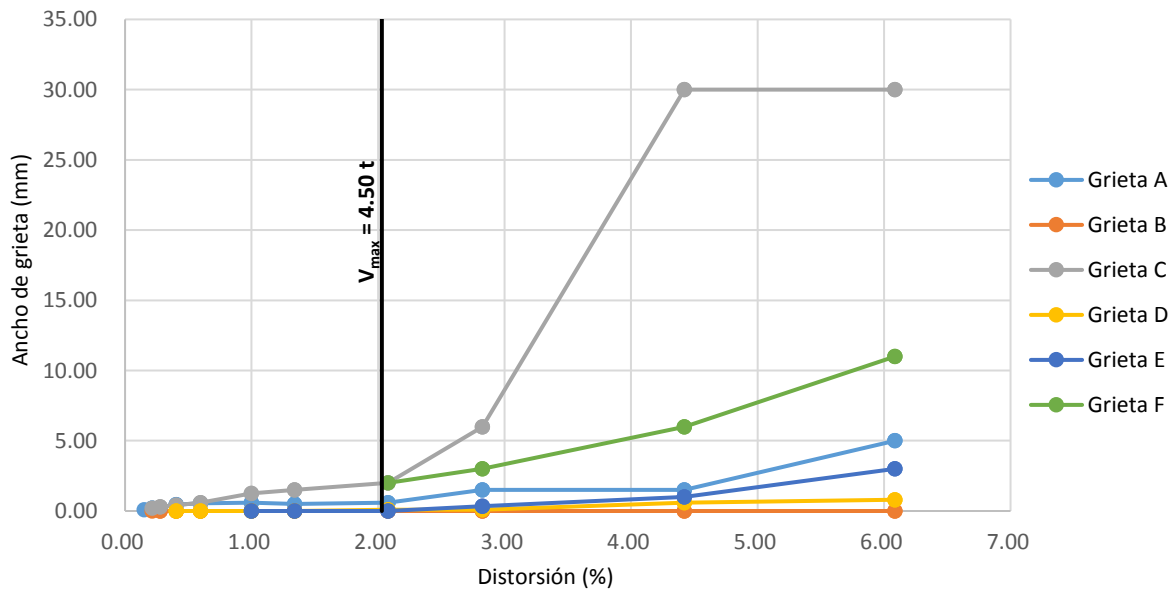
Figura 38. Agrietamiento en espécimen Híbrido

Como era de esperarse, a mayor distorsión, las grietas registradas fueron cada vez más anchas en los tres especímenes. Sin embargo, en los especímenes con fibra, para los semi-ciclos opuestos a la tendencia de apertura de grietas, estas tendieron a cerrarse. En el espécimen *Híbrido* fue más evidente este fenómeno, es decir, las fibras estaban trabajando a tal grado que las grietas se cerraron hasta desaparecer por completo. La Figura 40 muestra la comparación de las grietas que tuvieron mayor ancho en cada uno de los especímenes.

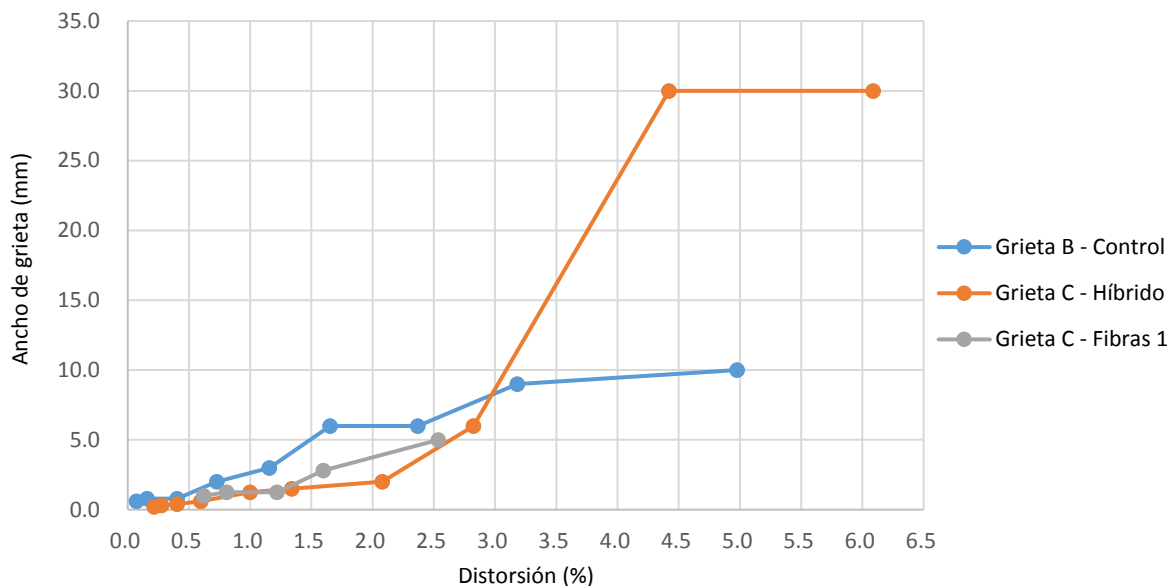
Figura 40. Comparación de grietas más anchas entre los especímenes

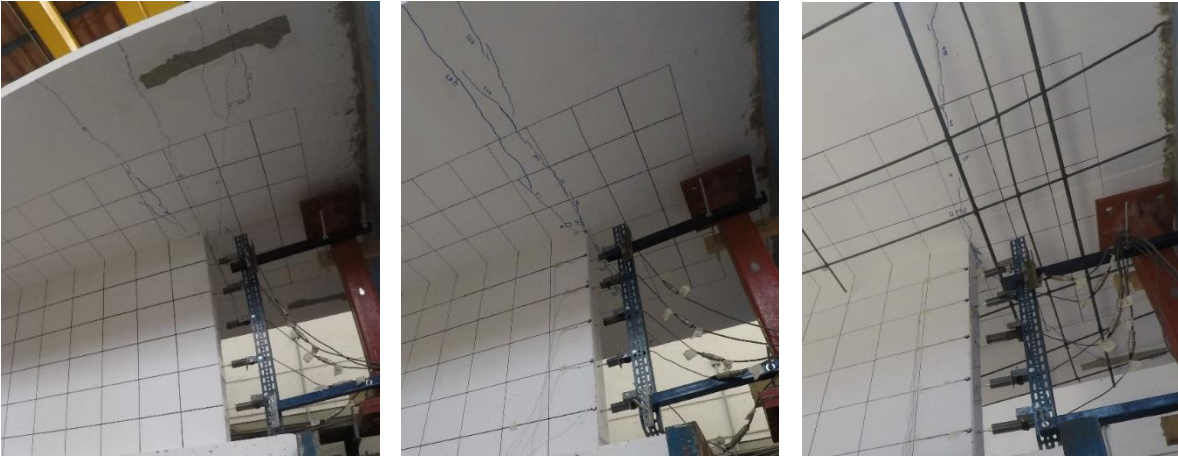
Figura 41. Daño visual a 0.5% de distorsión (Créditos: Héctor Guerrero)

Como era de esperarse y según el diseño del experimento, el daño y consecuentemente la falla se presentó en la losa de los especímenes, concentrándose en la periferia de las uniones muro – losa. Para el espécimen *Control*, el daño se distribuyó en varias grietas en forma de abanico naciendo del canto del muro y hacia los bordes de la losa. A medida que aumentó la distorsión, el daño se percibió muy considerable (Figura 43a). En el espécimen *Híbrido* no hubo tantas grietas y el daño se concentró principalmente en una grieta en cada extremo del muro, la cual se extendió de manera perpendicular al muro a lo largo de toda la losa, con un ancho mayor a las demás, y coincidió con una barra colocada en el mismo lugar (Figura 43b). En el espécimen *Fibras 1* el daño se concentró prácticamente sólo en una grieta en cada extremo del muro de un ancho considerable, la cual se extendió de manera perpendicular al muro a lo largo de toda la losa (Figura 43c).

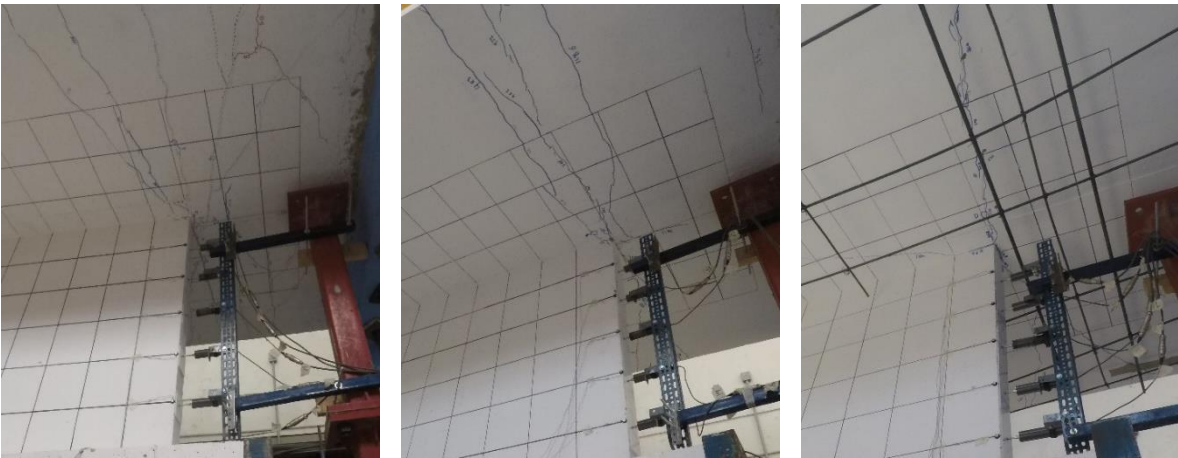
Figura 42. Daño visual a 1.0% de distorsión (Créditos: Héctor Guerrero)

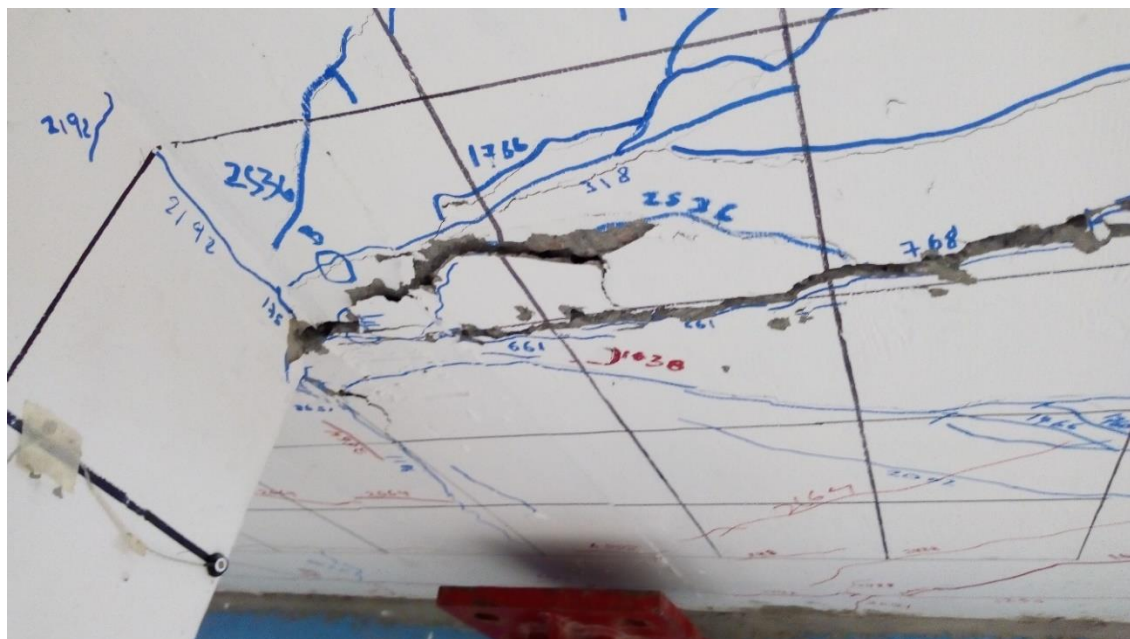
Figura 44. Efectos de la fibra en el concreto de la superficie

En la vecindad de la superficie del concreto de la losa, las fibras evitaron el leve desconchamiento del concreto haciendo una especie de escamas de recubrimiento en la losa (Figura 44).

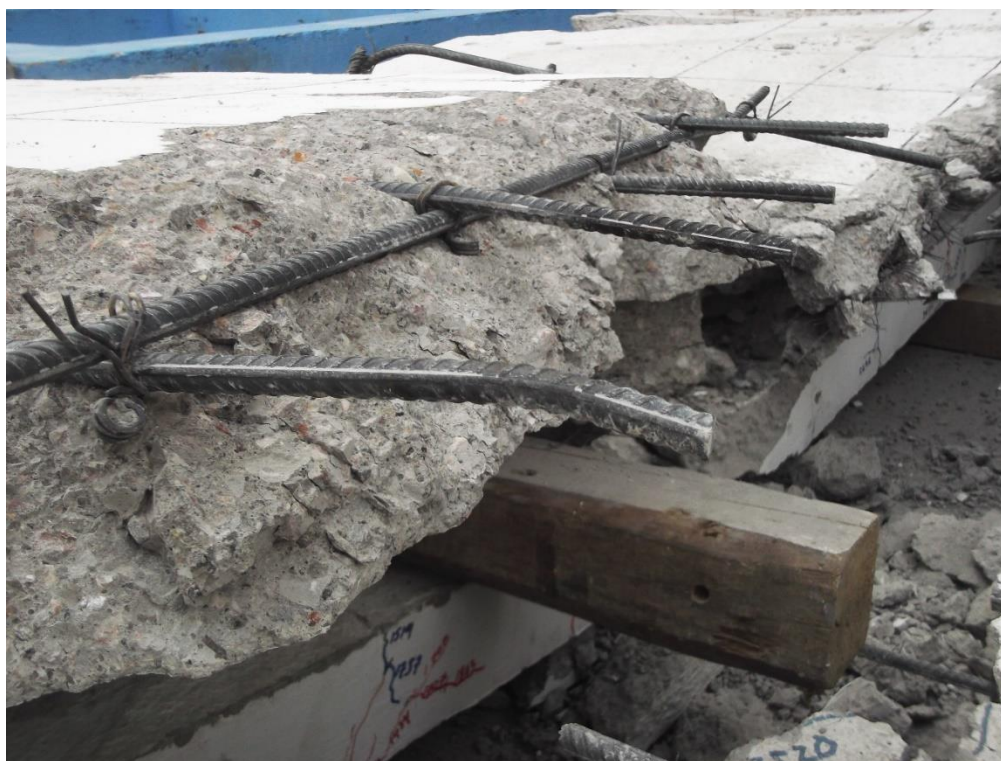
Figura 46. Colocación cuatrapeada del armado de la losa del espécimen Control

Después de los ensayos se demolieron cuidadosamente las losas de los especímenes y se checaron algunas cuestiones de construcción. La parrilla de barras corrugadas en la losa del espécimen *Control* se hizo de manera cuatrapeada haciendo que el peralte efectivo del refuerzo variara a lo largo de la losa (Figura 46).

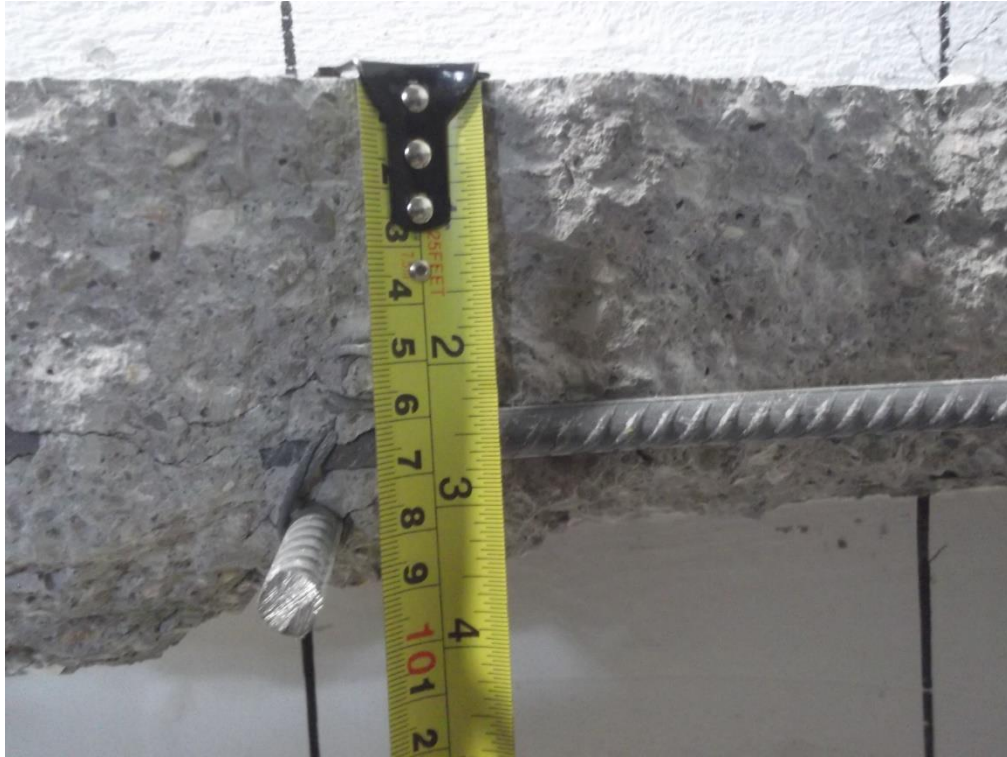
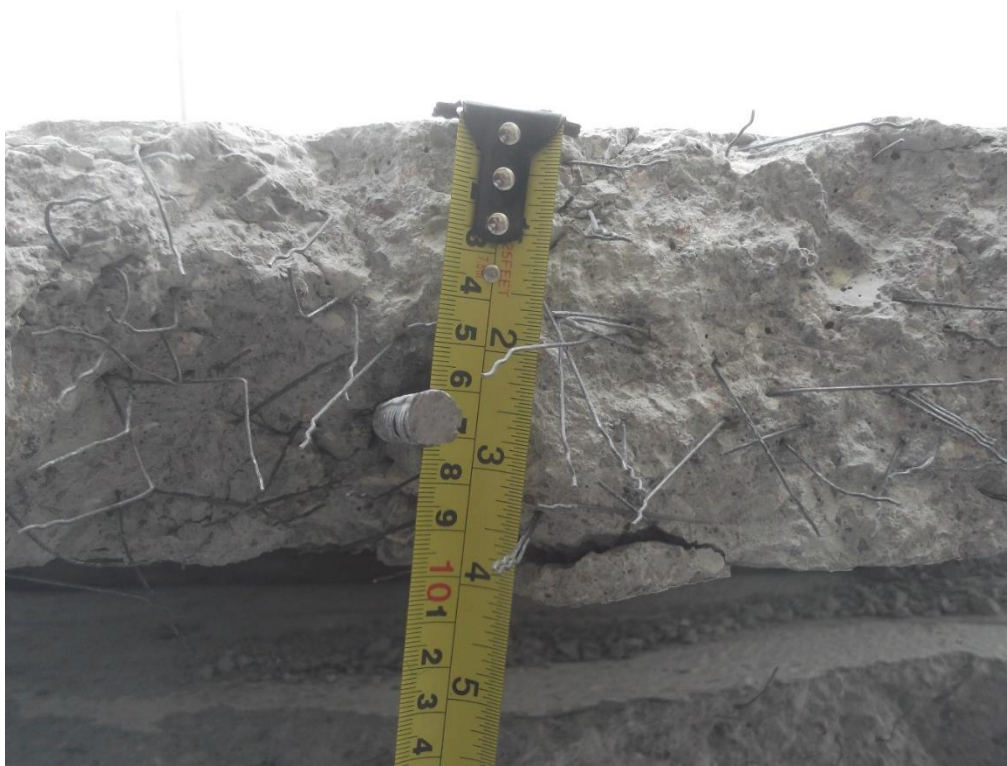
a) Espécimen Control

b) Espécimen Híbrido

Además de estas variaciones, las parrillas de los especímenes *Control* e *Híbrido* quedaron colados por debajo de la mitad del espesor de las losas (Figura 47), haciendo la variación del espécimen *Control* un poco mayor en el cuadrante negativo (Figura 33).

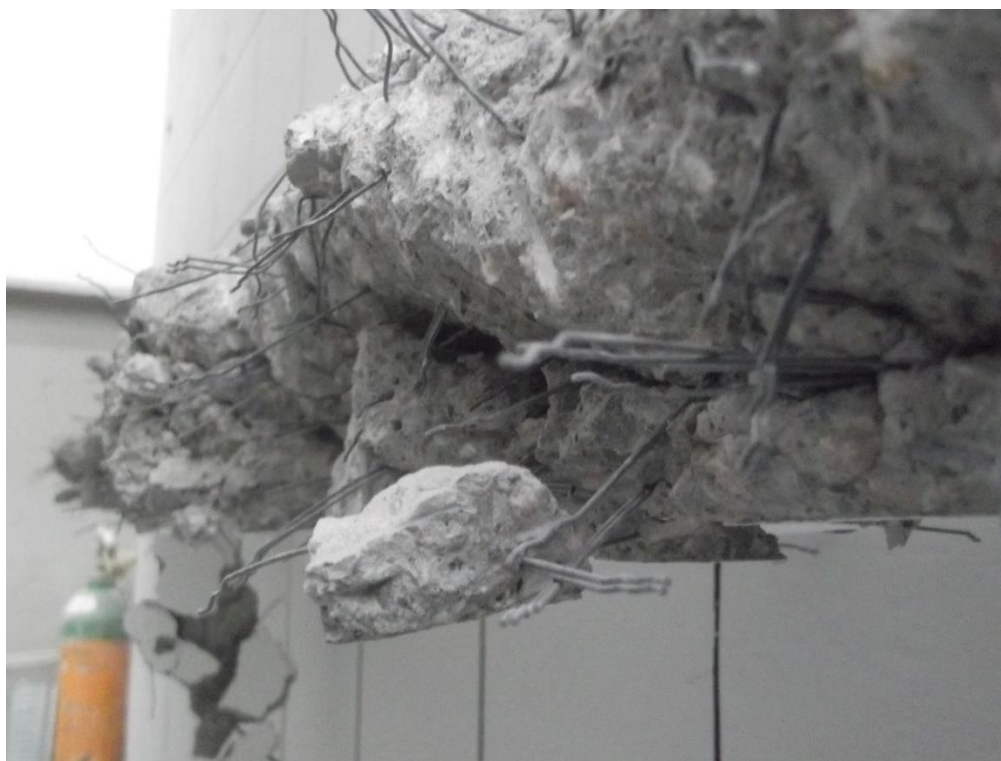
Figura 48. Distribución aleatoria de fibras en el concreto

a la diferencia de resistencia del concreto, la cual fue de 50 kg/cm^2 más que el usado por el fabricante de las fibras. Sin embargo, los resultados entre las vigas ensayadas son un poco dispersas tanto en esfuerzos como en desplazamientos. Lo anterior puede deberse a que la distribución de las fibras en el concreto no siempre es perfectamente homogénea, además en algunos casos quedan fibras sin despegarse del todo, haciendo paquetes de tres o hasta cuatro fibras pegadas (Figura 48).

Con lo que respecta a las fibras, aun cuando la adición de las fibras se hizo directamente en la olla de premezclado y estas se mezclaron con el concreto durante aproximadamente 10 minutos, se encontraron algunas partes con mayor concentración e incluso algunos paquetes de tres o hasta cuatro fibras que no se pudieron separar en el proceso de mezclado (Figura 48). Quizás un tiempo mayor de mezclado resultaría en una distribución de fibras más homogénea.
