ESTUDIO DE LOS MECANISMOS DE  
DEGRADACIÓN CATASTROFICA DE  
COMPONENTES DEL SISTEMA DE COMBUSTIÓN  
DE UNA CALDERA DE 350 MW

**T E S I S**

(MAESTRIA EN METALURGIA)

JOSE JOAQUIN CASTREJON ROMAN

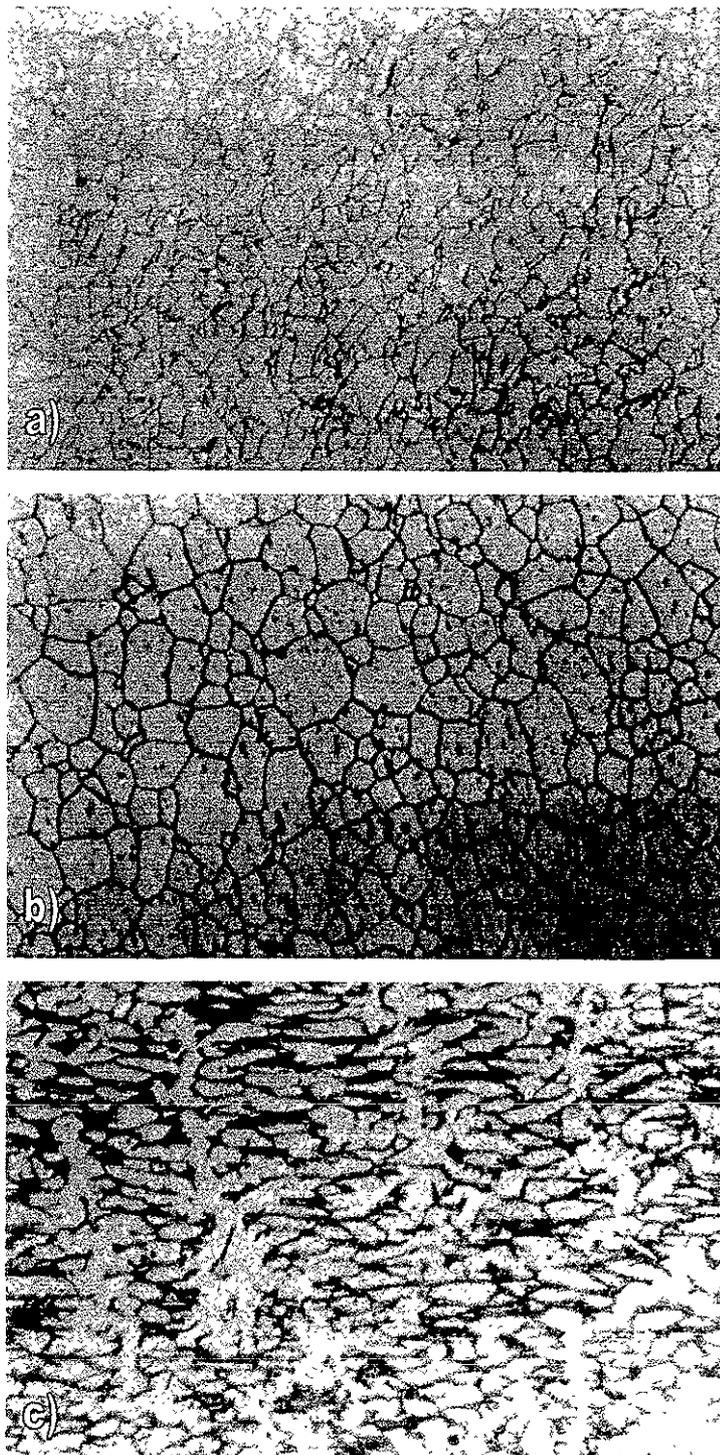
De la información que se presenta en la Tabla 4.3, el tamaño de grano para el acero HH no se incluye ya que en la microestructura de este se presenta una serie de fases como puede ser observado en la Figura 4.1 (c), es importante señalar también que las pruebas de microdureza se realizaron sobre la matriz de la aleación con el fin de tener un valor promedio y representativo.

FIGURA 4.1 Microestructura de los aceros (a) 304, (b) 446 y (c) HH a partir de material en buen estado. Las fotografías se presentan a 140X.
