MUSEO DE ARTE POPULAR
De la revisión del proyecto a la realización de la obra

Que postula: ARQ. CARLOS CRUZ RODEA

Para realizar el examen general de conocimientos
para obtener el grado de Maestro en Arquitectura.

Arq. CARLOS CRUZ RODEA
PROGRAMA DE MAESTRÍA Y DOCTORADO EN ARQUITECTURA
RESTAURACIÓN DE MONUMENTOS
C.U. 2007

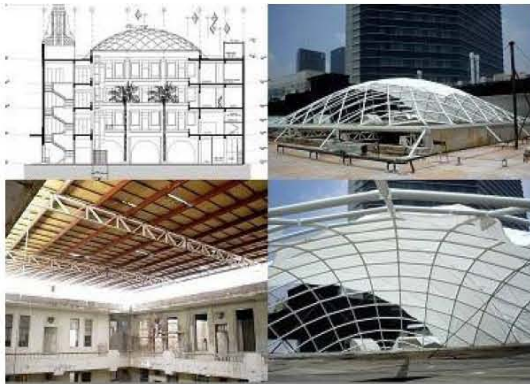
Vistas del proceso de construcción del domo

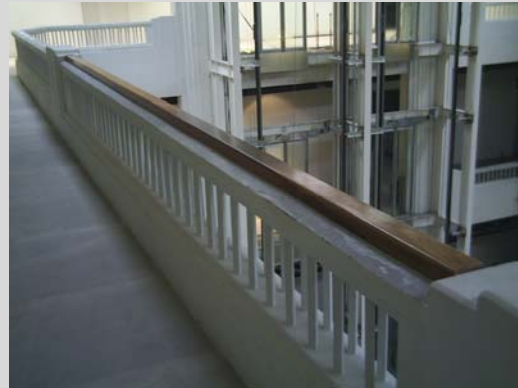
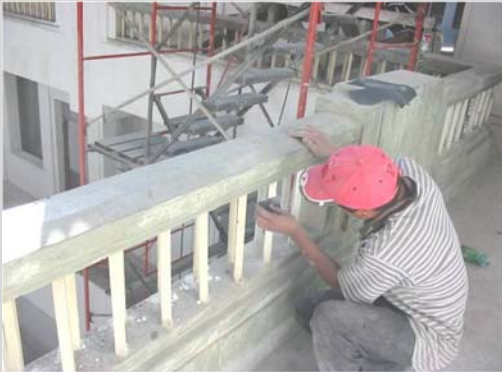
Construcción de la propuesta definitiva para barandal

Restauración del barandal original

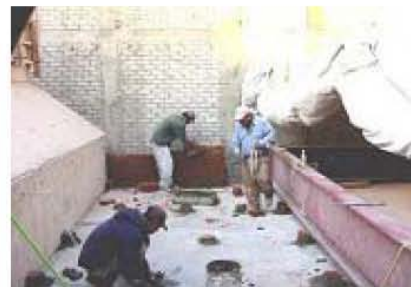
Impermeabilización del área circundante al domo

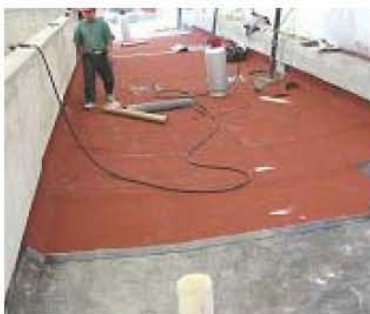
Impermeabilización del área exterior del domo
