"ESTUDIO Y SOLUCION PARA LA
REPARACION DEL EDIFICIO UBICADO
EN LA CALLE DE OAXACA NUM. 53
COL. ROMA. QUE RESULTO DAÑADO
POR SISMO"

T E S I S
QUE PARA OBTENER EL TITULO DE
INGENIERO CIVIL
P R E S E N T A :
CARMEN LETICIA ARROYO ZEABLE

1987

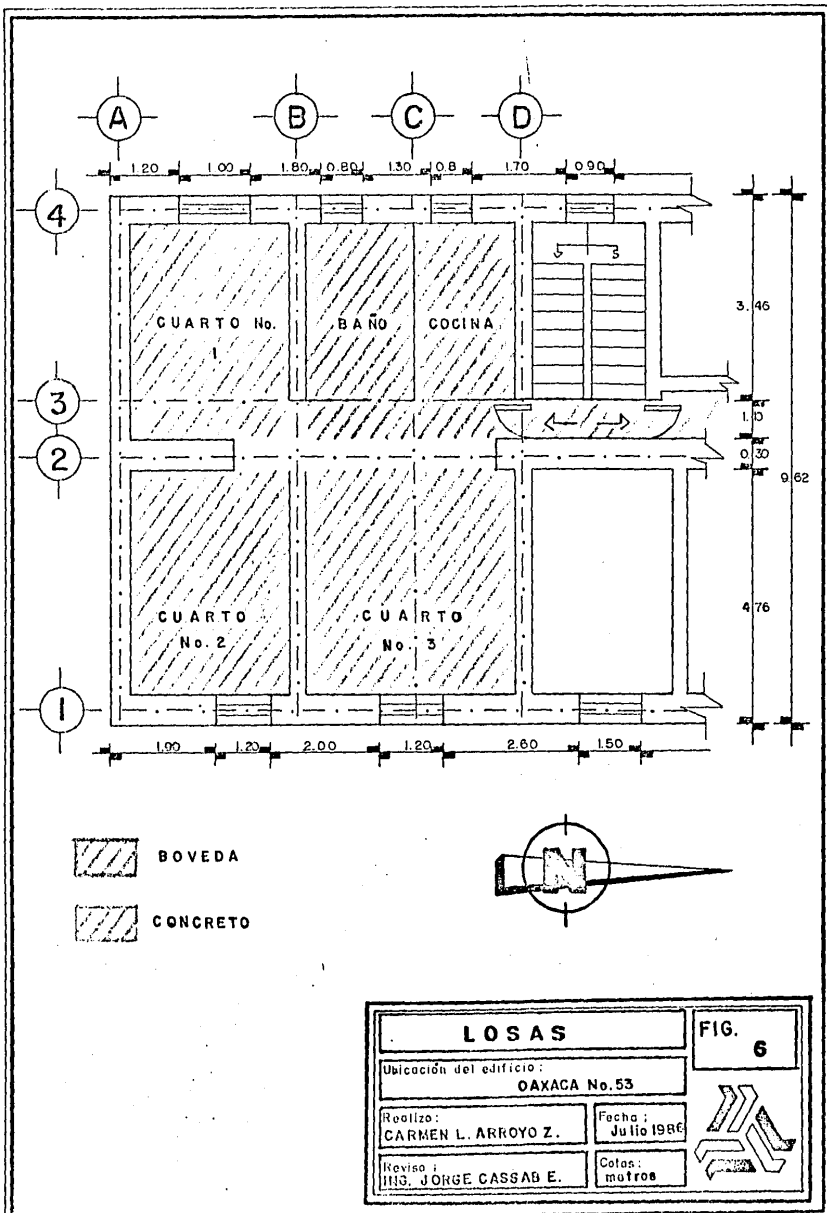
LOSAS		FIG. 6
Ubicación del edificio: OAXACA No. 53		
Realizo: CARMEN L. ARROYO Z.	Fecha: Julio 1986	
Reviso: ING. JORGE CASSAB E.	Escala: metros

El sistema de piso existente es a base de viguetas metálicas en cocinas, baños y pasillos y de vigas de madera en los cuartos 1, 2 y 3 (Fig. No. 6A y 6B)

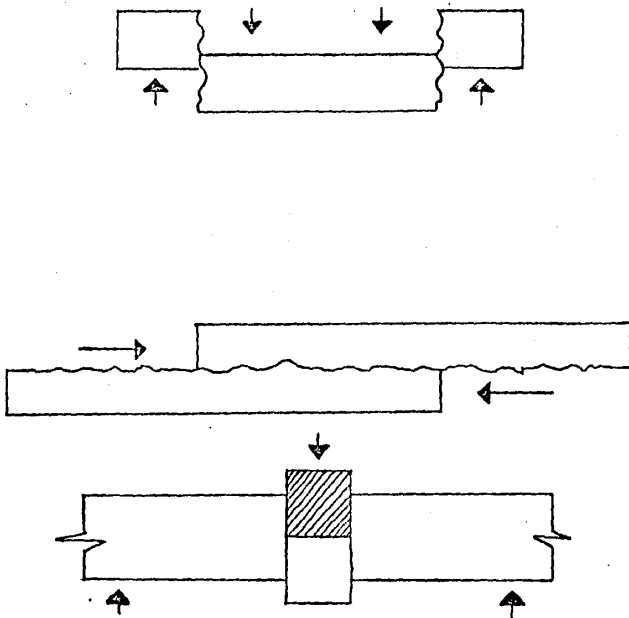
TIPOS DE DAÑOS		FIG. 12 B
Ubicación del edificio: OAXACA No. 53		
Realizó: CARMEN L. ARROYO Z.	Fecha: Julio 1986	
Revisó: ING. JORSE CASSAB E.	Cotas: metros

FALLA POR TENSION Y COMPRESION
