TESIS DE MAESTRIA

CASA ORTIZ DE LA HUERTA
CUBA 92

Tesis para obtener el grado de
Maestría en Arquitectura con -
especialidad en:
Restauración de Monumentos

ARQ. RAFAEL GUIZAR VILLANUEVA
1988

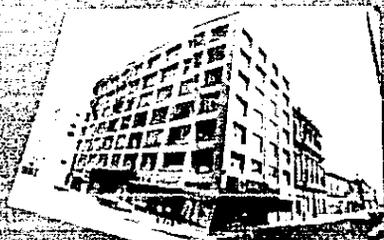
Los daños se registran principalmente en la parte trasera de la casa y el muro poniente, como consecuencia del movimiento telúrico y derrumbe de dos edificios colindantes que se ubican uno en la calle de Palma y otro en Pelisario Dominguez (ver lámina 3), mismos que lastimaron las piezas o locales marcados con los números 7,8,21,22,30, 40, 41, conjuntamente con el muro colindante al poniente ya que éste, presenta cuarteaduras diagonales en todos los locales de los dos niveles. Siendo los más afectados el cubo de la escalera (# 30), el baño del segundo nivel y el local # 41 los que presentan mayores daños que van desde las cuarteaduras en muro de lado a lado hasta el desprendimiento de aplanados. (ver lámina 14). En el primer nivel en la parte trasera, segundo patio, hay un pasillo pegado ala colindancia - el cual fue perforado por una columna que se le desprendió en el derrumbe o en la demolición de los edificios traseros y cayó traspasando la bóveda del pasillo.

En general la casa soportó entero el sismo, pues los daños que presenta son reparables tanto en el aspecto constructivo como en el ornamental.
