ANALISIS Y ESTUDIO DE DEFORMACIONES  
EN EL Km 261 DE LA VIA FERREA  
COATZACOALCOS - MERIDA

T E S I S

INGENIERO CIVIL

1989

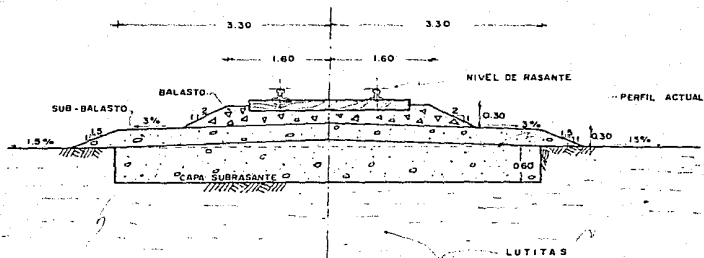
SALVADOR CAMACHO ALCAZAR FIGURA 21  
RICARDO TORRES VELAZQUEZ

SECCION TRANSVERSAL TIPO KM 260+935

Como segunda alternativa se propone la sustitución de la lutita intemperizada, básicamente consiste en eliminar la capa de suelo susceptible a sufrir cambios volumétricos; excavando por etapas (calzando la vía), para no interrumpir la operación; llevadas a cabo éstas actividades se habilitarán capas de subrasante y sub-balasto, con un material que cumpla con los requerimientos de calidad para sub-balasto, mostrados en el cuadro VII.1; así mismo, se propuso se utilice material del Banco Tacotalpa, localizado en el Km 220+000 a 2300 m desviación derecha de la propia vía, y cuyas características se muestran en las figuras 19 y 20; por otro lado, en la figura 21 se muestran

SEGUNDA ALTERNATIVA

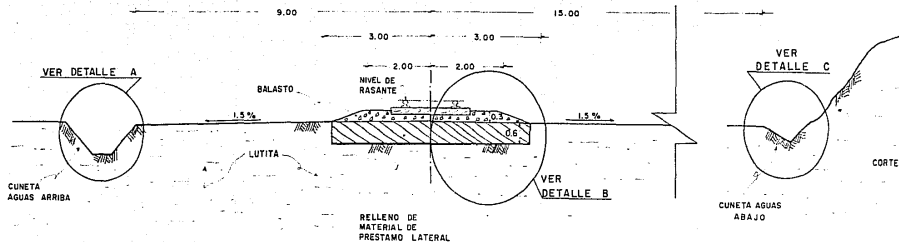
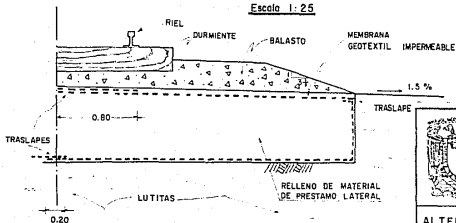
ALTERNATIVA DE SOLUCION  
SALVADOR CAMACHO ALCAZAR  
RICARDO TORRES VELAZQUEZ FIGURA 2.2

**SECCION TRANSVERSAL TIPO KM 260+935 Escala 1:75**

**"DETALLE B" COLOCACION DE GEOTEXTIL Escala 1:25**
