**UNIVERSIDAD PANAMERICANA**

**ANALISIS DE FALLA DE PUNZONES INFERIORES  
PARA FABRICAR TABLETAS PLANAS BISELADAS  
DE 13 MILIMETROS DE DIAMETRO**

**T E S I S**

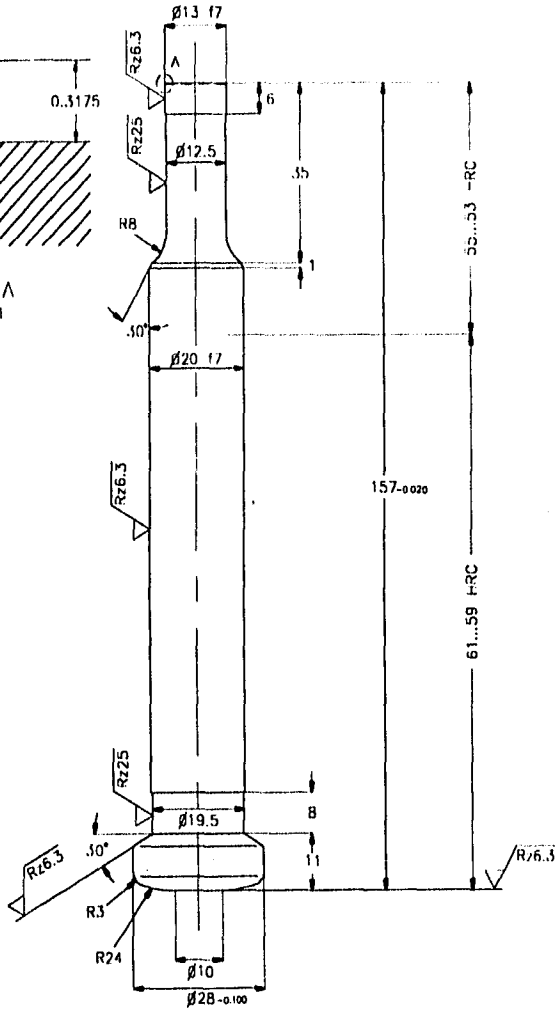
ESCALA 1:1	ACOTACIONES EN MM
<b>PUNZON INFERIOR</b> <b>TIPO 20/28</b>

DETALLE A  
ESCALA 50:1

Si consultamos la Tabla 2.1, podemos ver que la carga máxima recomendada por Holland que debe aplicarse a este tipo de punzones es de 59 kN. Kilian recomienda una carga máxima de 66 kN. En este caso, no se rebasó ninguno de los dos valores, tal como lo demuestra la ausencia de marcas de sobrepresión en la parte llana de la cabeza de los punzones.
