**REHABILITACION DEL TUNEL  
TENANGO-NECAXA DEL SISTEMA  
HIDROELECTRICO NECAXA**

**T E S I S**

**PARA OBTENER EL TITULO DE :  
INGENIERO CIVIL**

# **REHABILITACIÓN DEL TÚNEL TENANGO-NECAXA DEL SISTEMA HIDROELÉCTRICO NECAXA.**

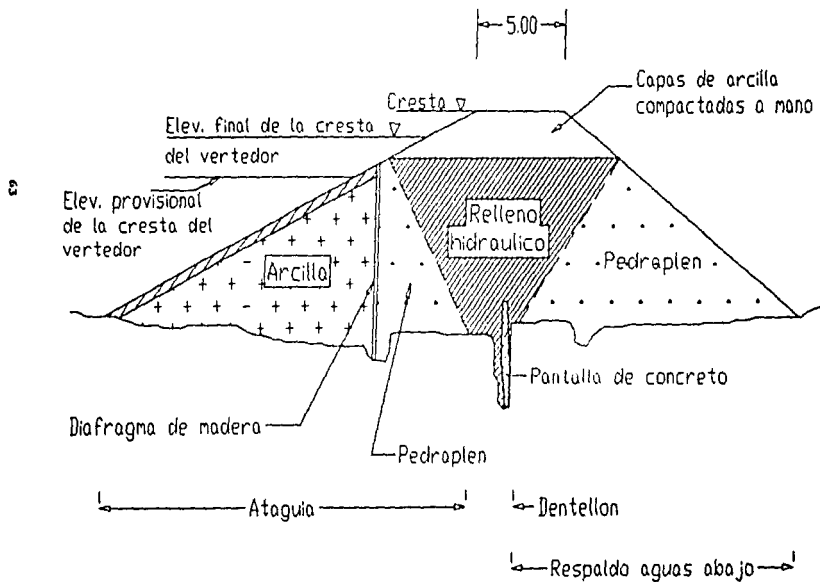
FIG. 3.3 TIPO DE PRESA CONSTRUIDA EN MEXICO A PRINCIPIOS DE SIGLO

La revisión de planos generales de esa época, revela que el diseño de las presas del Sistema Necaxa (cinco en total) era empírico y que la mayoría de las estructuras sufrió cambios importantes durante la construcción. La figura 3.3 muestra esquemáticamente los criterios aplicados en México por, los ingenieros de ese tiempo.

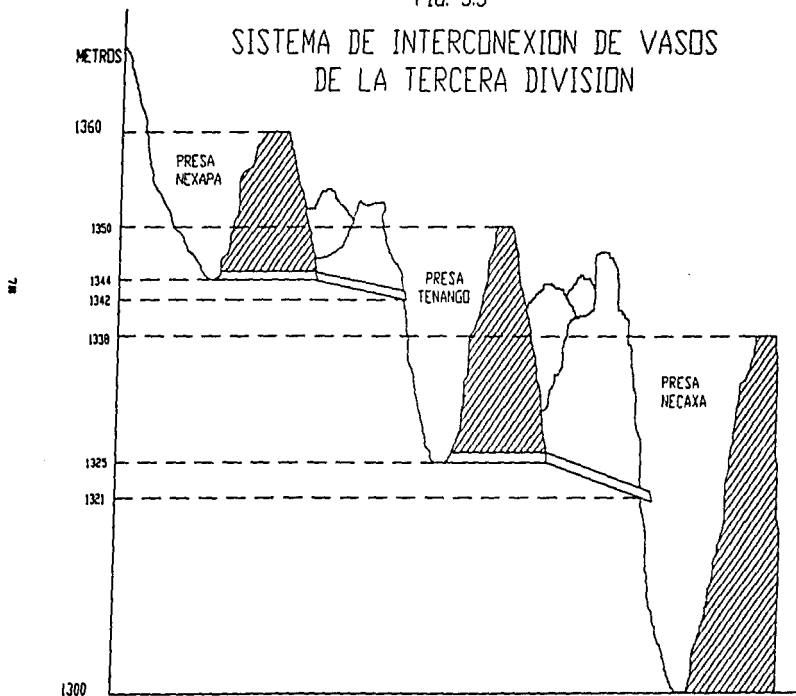
FIG. 3.5

**4. PRIMERAS MEDIDAS.** Como puede verse en la figura 3.5, el sistema Hidráulico de las Presas que se alimentan con agua de la tercera división está interconectado con los vasos de Nexapa, Tenango y Necaxa.

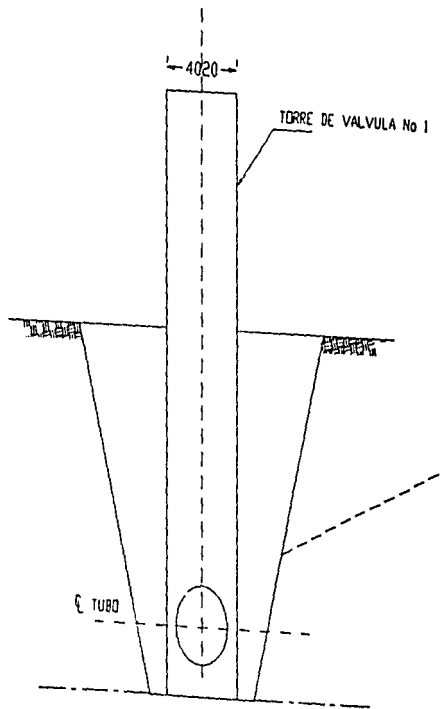
SECCION DE EXCAVACION  
FIG. 3.8

El 23 de Diciembre de 1994 se presentó una falla en el túnel de Tenango a Necaxa en el tramo de la torre de toma a la válvula número 1. El tubo de acero remachado, quedó doblado como se indica en la figura 3.7, para realizar la reparación del túnel, se realizaron los siguientes trabajos:

1. Para trabajar en la reparación a cielo abierto, se realizó una excavación como se presenta en las figuras 3.6 y 3.8.
2. Se armó y se coló la losa inferior del cajón que se muestra en la figura 3.9
3. Se colocaron los tramos de tubo de placa de acero rolada con longitudes de 1.83 m. transversalmente, hasta completar la longitud de toda la tubería.
4. Se colocaron las paredes del cajón y por último las tapa del cajón de concreto.
5. Se rellenó y compactó el suelo en la zona excavada.
