**RESTAURACION Y ADECUACION DE  
DEPARTAMENTOS EN UN INMUEBLE DEL SIGLO  
XVIII EN EL CENTRO HISTÓRICO DE VERACRUZ**

**T E S I S**

**ARQUITECTO**

**JULIO CESAR RENTERAL LARA**

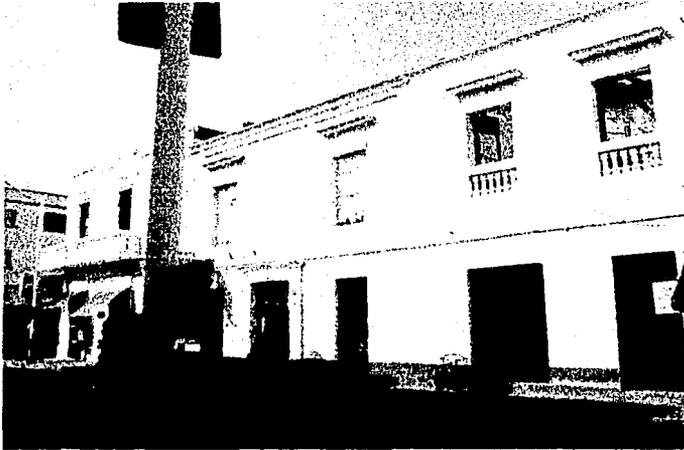
**IMAGEN DEL INMUEBLE**

El inmueble, ha sido considerado en el ambiente popular de la población como una construcción ruinoso de las que abundan en toda la calle Zaragoza, diferente por los elementos arquitectónicos de la fachada realizados en madera de un estilo propio del caribe y los cuales aun se conservan parcialmente (hasta antes del último retiro de balcones peligrosos por el Ayuntamiento de Veracruz).

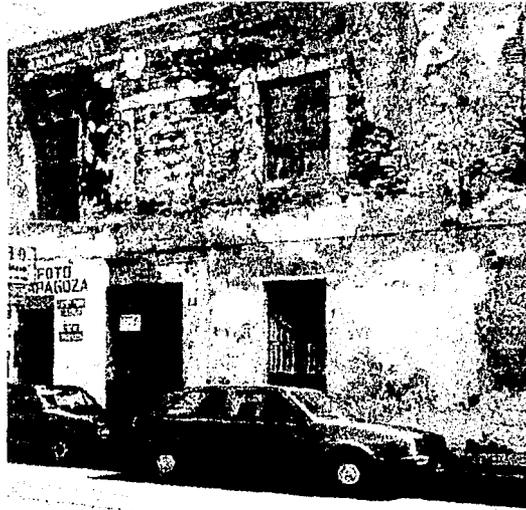
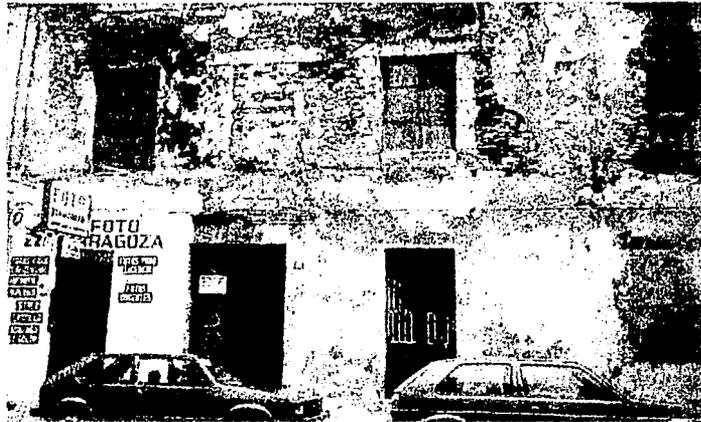
En el muro de fachada, se encuentra con grietas, erosiones, disgregados, desprendimientos de aplanados y pintura, piezas faltantes, fractura y desportillamiento de las molduras y cornisas, desprendimientos de las piezas de ladrillo en el pretil y las jambas, debido a la humedad presente en el muro, el estar expuesto al intemperismo a través de los años y el nulo mantenimiento. Por modificaciones durante el tiempo se aprecia en la fachada en la plata alta un vano tapiado correspondiente a una puerta balcón.

Detalle de la fachada en el año 1996, se observa el avanzado estado de deterioro del muro, son grandes áreas libres de repello, la erosión de las juntas y de los tabiques y piedra muca. Se observa un vano tapiado al centro, con la misma piedra muca y tabique lo cual nos indica que esta modificación se realizó durante el siglo XVIII o XIX.

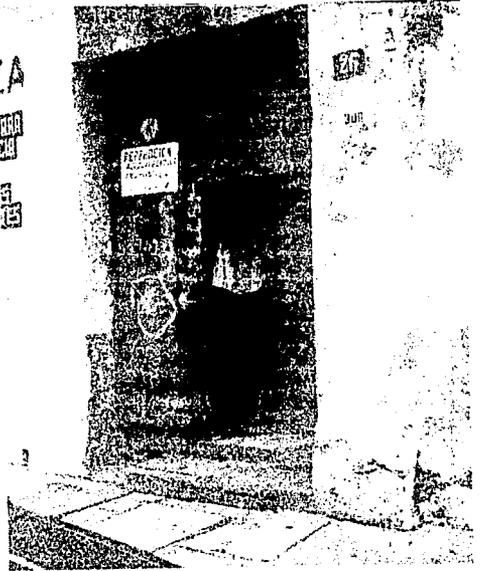
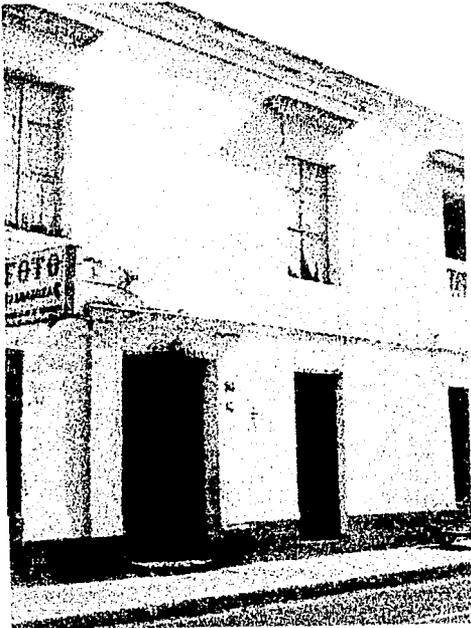
Detalle del estado de la fachada después de haberse intervenido en año 1998

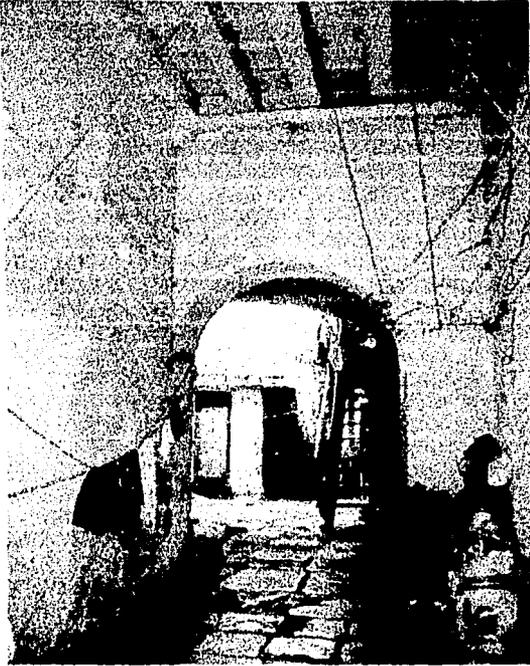
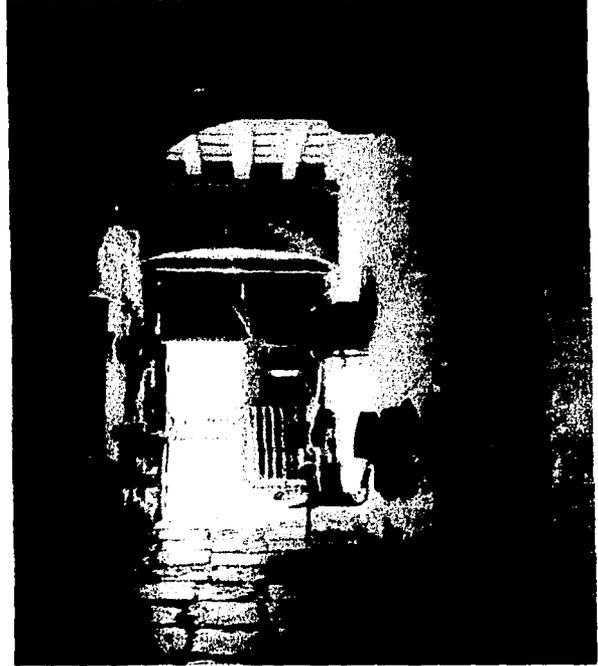
Vistas del zaguan, el patio interior con la escalera de madera que lleva al entresijo, se observa la ausencia de grietas en los arcos.

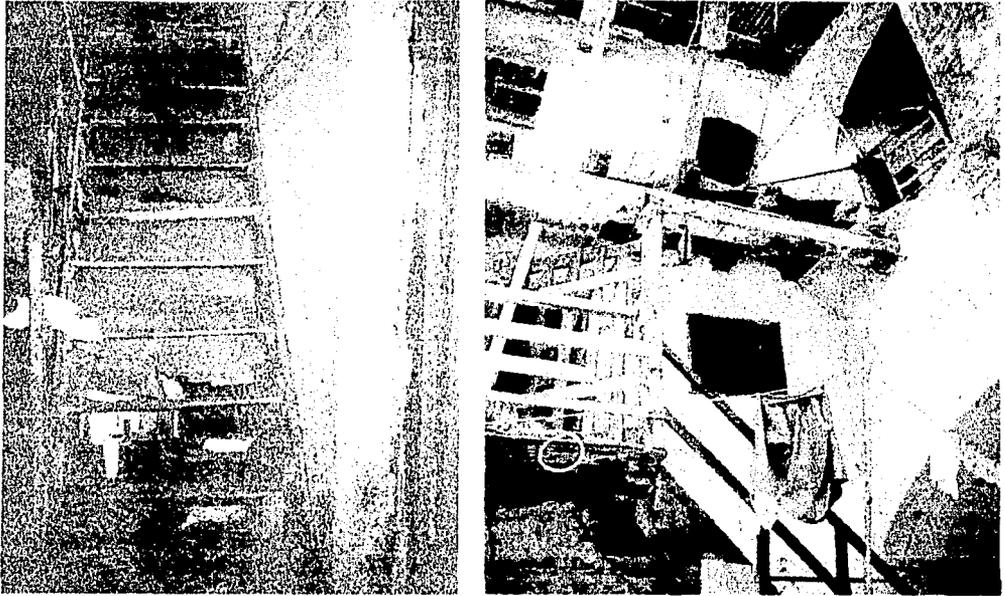
Detalle del estado que presentan las vigas de madera del área de zaguán

DETERIORO	TIPO DE DETERIORO	CAUSA-EFECTO	INTERVENCIONES
D9- VIGAS DE ENTREPISO APOLILLADAS	EXOGENO	POR LA ANTIGUEDAD DE LAS MISMAS (2 SIGLOS) LAS CARGAS QUE HAN SOPORTADO Y LA HUMEDAD PRESENTE EN LOS MUROS HAN PROVOCADO LA PROPAGACION DE HONGOS Y BACTERIAS Y MERMADO SU CAPACIDAD DE CARGAS.	SE REVISARAN EN PARTICULAR CADA UNA VERIFICANDO SU RESISTENCIA EN EL EMPOTRAMIENTO DEL MURO PROCEDRIENDO A CAMBIAR LAS QUE SE ENCUENTREN EN MAL ESTADO TOTAL O PARCIALMENTE. CONSOLIDAR MECHINALES EXISTENTES Y SI ES NECESARIO SE REMOVERAN ENTABLADO Y RELLENO, CUIDANDO RECUPERAR NIVELES Y ESPESORES ORIGINALES, SE LIBERARA DE PINTURAS ANTERIORES Y SERAN TRATADAS POR ASPERSION E INYECCION CON PENTACLOROFENOL (PRESERVADOR OZ O SALES HIDROSOLUBRES C.C.A.).
D12- DESGASTE Y FALTANTES DE PUERTAS DE MADERA	ENDOGENO Y EXOGENO	POR LA HUMEDAD PRESENTE EN EL EDIFICIO, LA FALTA DE MANTENIMIENTO Y EL USO DE 2 SIGLOS, PROVOCAN EL DESGASTE Y PUTREFACCION PAULATINA DE LAS PUERTAS DE MADERA.	REVISAR CADA PUERTA Y DICTAMINAR SI SE PUEDE SALVAR CON RESTITUCION PARCIAL DE ELEMENTOS O REALIZAR SU SUSTITUCION TOTAL Y APLICAR POSTERIORMENTE EN CUALQUIERA DE LOS DOS CASOS POR INMERSION PRESERVADOR OZ O VAPORES C.C.A. ANTES DE RECIBIR EL ESMALTE DE ACABADO FINAL

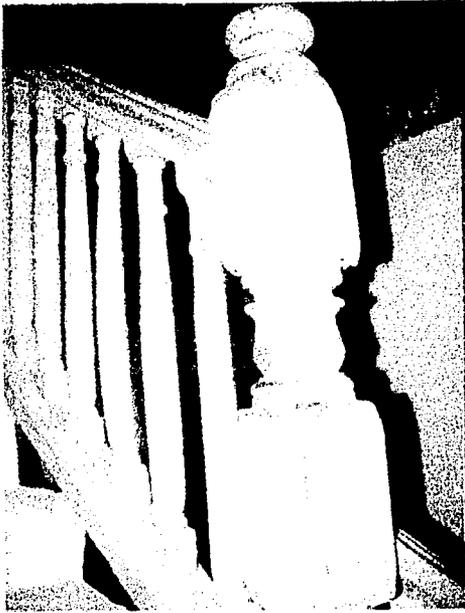
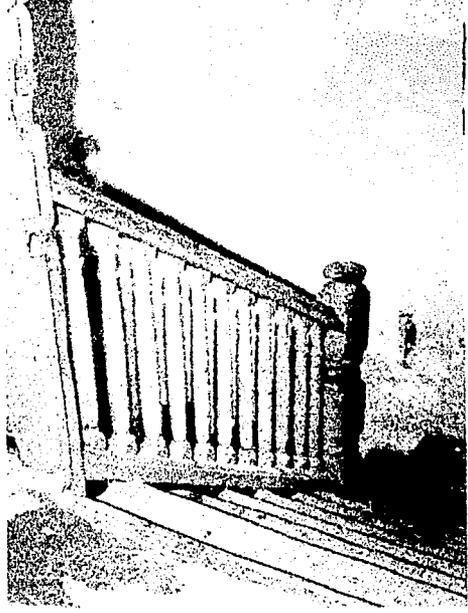
Vistas del barandal de madera de la escalera, en buenas condiciones pero con faltantes de balaustres, la madera de zapote es original del inmueble.

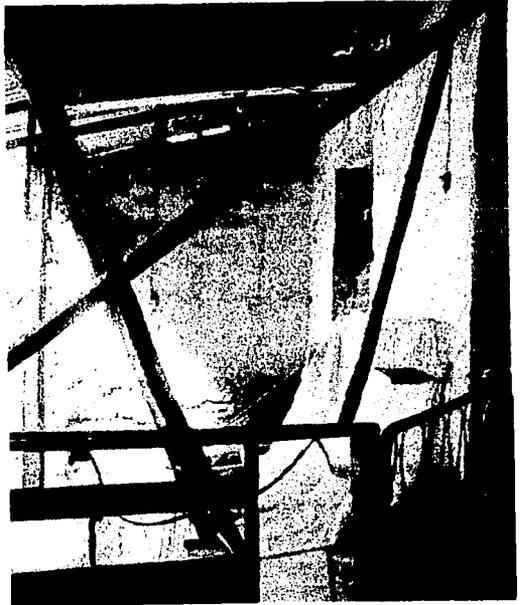
Detalles con tres vista del corredor de patio interior, parcialmente colapsado en donde se ubicó un baño, se pueden observar la sustitución de vigas de madera que ha sufrido.

D21- COLAPSO DE LOSA DE ENTREPISO EN CORREDOR BALCON INTERIOR	EXOGENO	POR FILTRACION ENTRE MURO Y EL CORREDOR Y LA FUGA EN LA INSTALACION HIDRAULICA Y SANITARIA DEL BAÑO EXISTENTE EN EL AREA PROVOCO QUE EL AGUA SE INFILTRARA EN EL RELLENO, EN EL ENTABLADO Y LAS VIGAS DE MADERA PROVOCANDO LA PUDRICION Y LA FALTA DE CAPACIDAD DE CARGA Y EL COLAPSO DEL MISMO	DEMOLER LAS PARTES EXISTENTES DEL PISO PARA SUSTITUIRLO BOVEDA SIMILAR DE VIGA DE MADERA Y RELLENO, ANCLADA AL MURO DEL AREA DE COCINA CONSERVAR LAS VIGAS DE MADERA EXISTENTES EN SUS MECHINALES, COLOCAR ENTABLADO, PELICULA DE POLIETILENO Y EL RELLENO DE TEPECIL APISONADO, ENTORTADO DE CAL HIDRATADA-CEMENTO-ARENA 1:0.25:4 Y ENLADRILLADO DE MANZARIN CON MORTERO EN LA MISMA PROPORCION, SELLAS LAS JUNTAS CON LECHADA DE CAL HIDRATADA Y CEMENTO 1:0.25

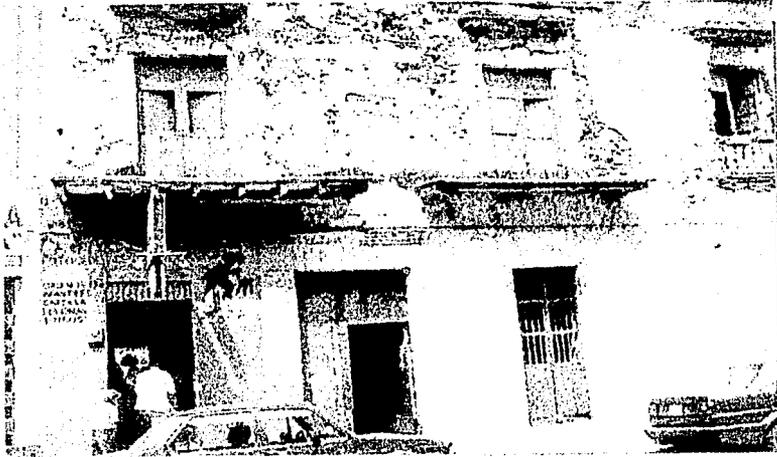
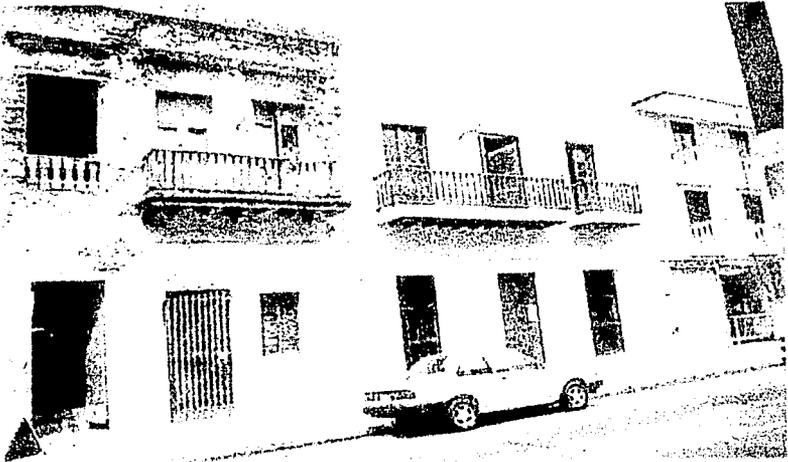
Detalle del estado que presentaban las fachadas que forman parte del inmueble original en el año 1995 y su colindante donde vivió Salvador Díaz mirón.

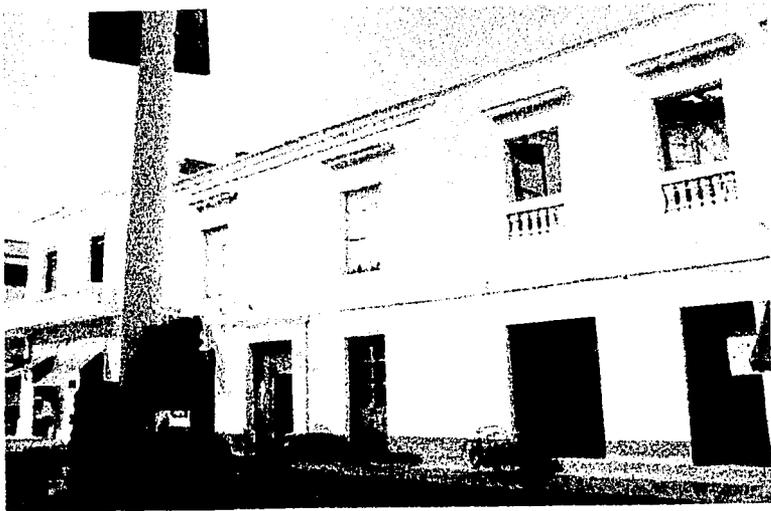
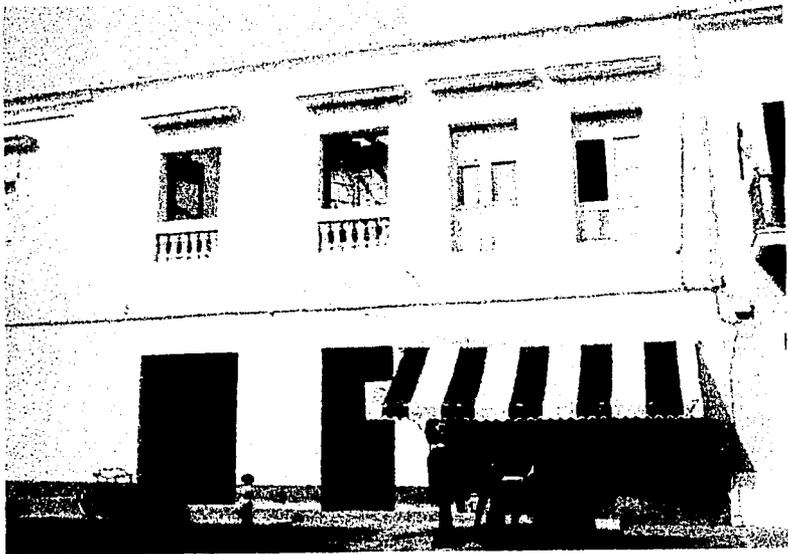
Detalle del estado que presentan las fachadas actualmente.

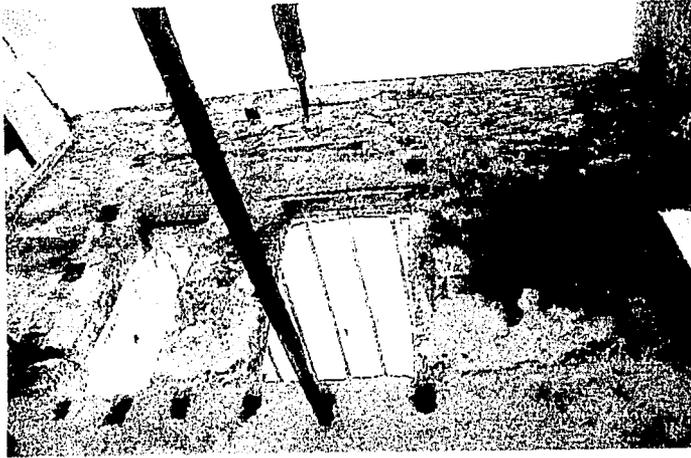
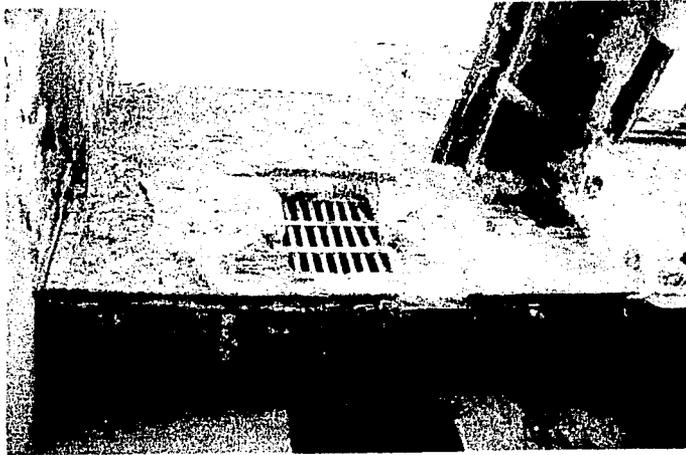
Vistas de fachadas interiores en el área del patio de servicio y parte de lo que fue de un balcón perimetral en esta zona.
