**RESTAURACIÓN DE ÁREAS EN LA UNIVERSIDAD NACIONAL AUTÓNOMA DE MÉXICO**  
Reporte Profesional que para obtener el título de arquitecto presenta:

**Luis René Vázquez González**

**Marzo 2009**

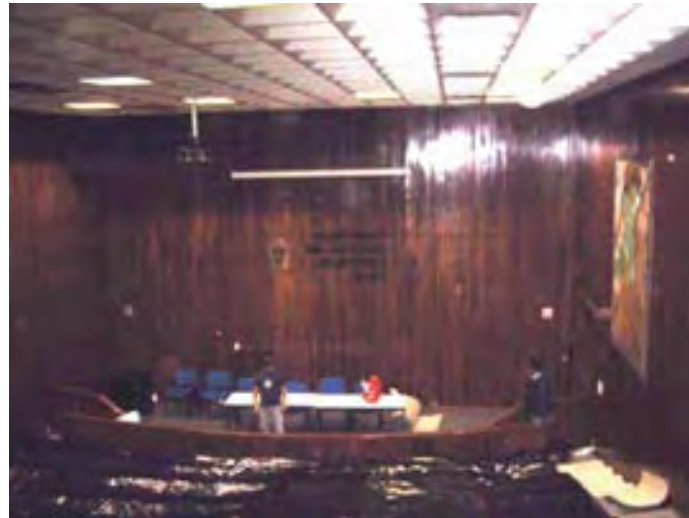
Foto en la que se aprecia el auditorio y el área en donde sería colocado el mural.

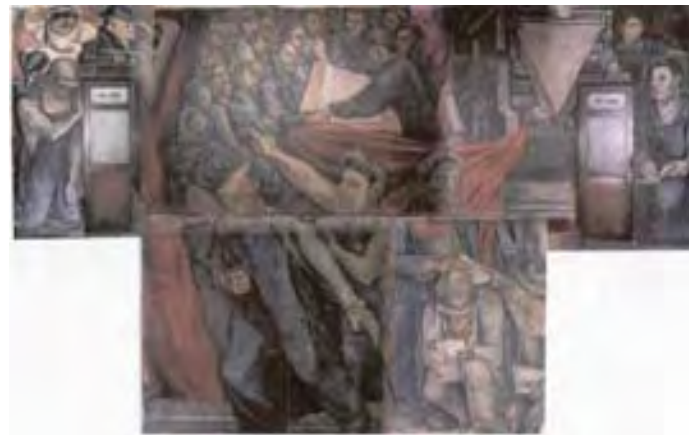
Imagen en la que se aprecia el mural en su ubicación original en los Talleres Gráficos de la Nación.

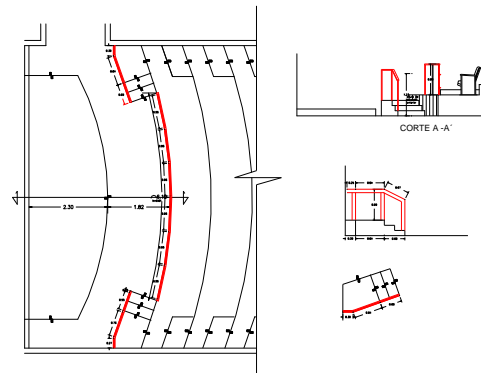
Con rojo se muestra la ubicación del nuevo barandal y sus dimensiones.

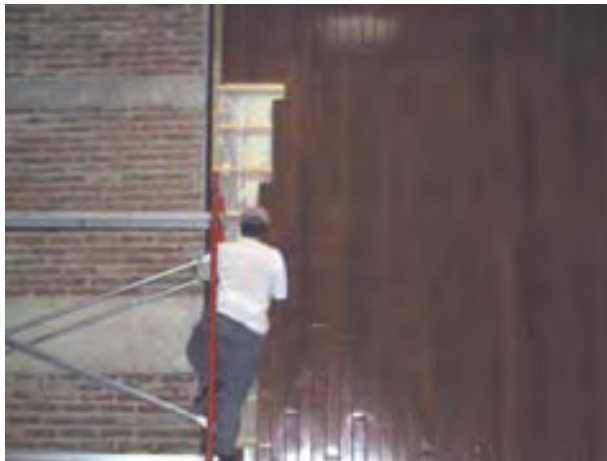
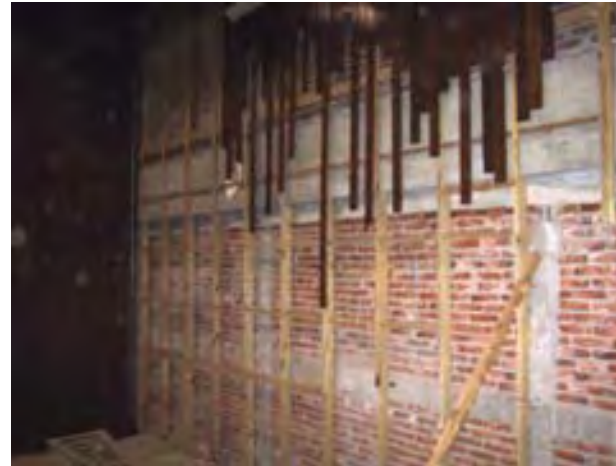
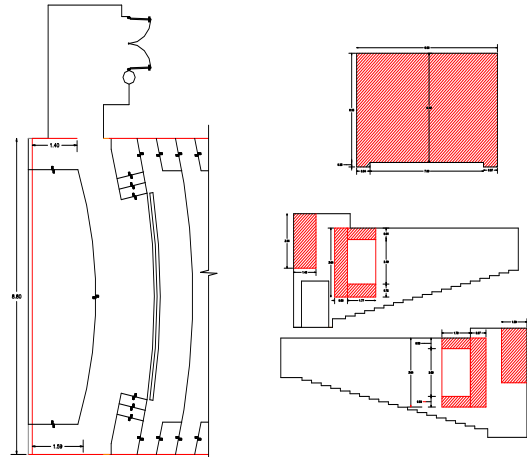
Con rojo se indica el lugar en donde se desmontó lambrín y bastidor, así como sus dimensiones.

En los muros donde sería colocado el mural se desmanteló el lambrín de duela y el bastidor de barrotes de 10 x 5 cm. Esto fue en el muro posterior del estrado con una altura de hasta 6 m. y en diferentes secciones de los muros laterales para la ejecución del nuevo bastidor.

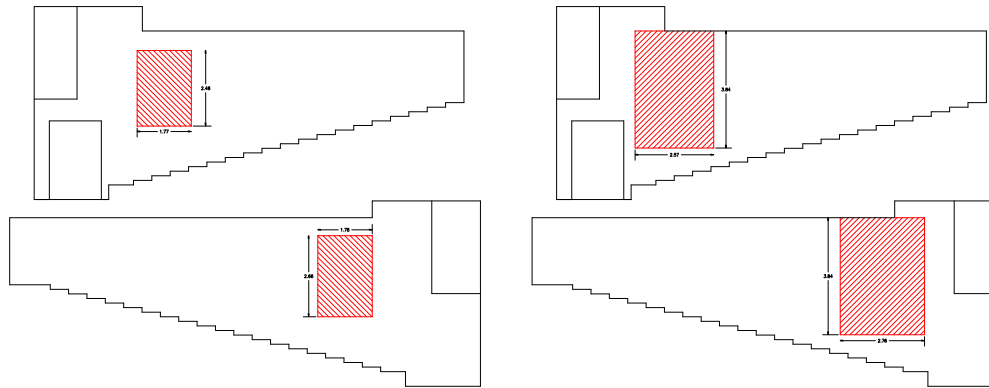
Plano en donde se ven las diferencias de áreas entre los cuadros viejos y nuevos.

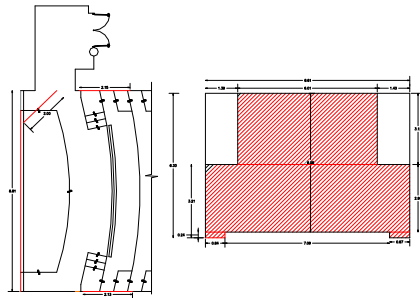
En color rojo aparecen las áreas y dimensiones de la colocación del lambrín.

Una sección del mural original de dimensiones 1.30 x 2.10 m. había sido convertida en un cuadro aparte, es por eso que se tuvo que realizar esa sección del lambrín más remeteda para que al unir los lienzos y el cuadro no se observara uniones ni cortado el mural.

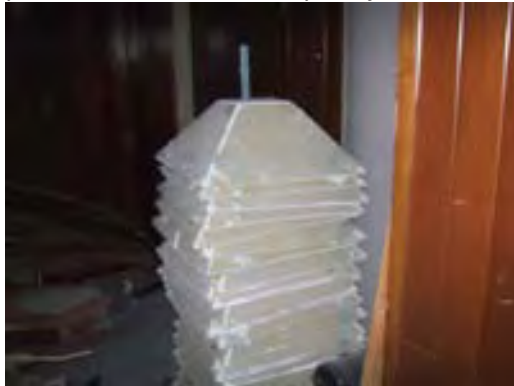
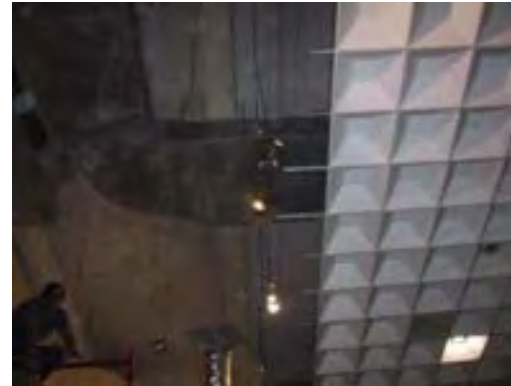
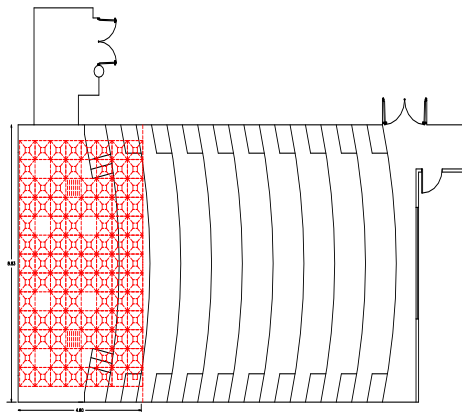
Con rojo se muestra el área de desmontaje de plafón reticular.

Debido a la altura que tenía el mural en su forma original y en comparación con la altura que tiene el muro en donde sería colocado, se tuvo que ajustar la altura del plafón y se dio la solución de inclinar el mismo para ganar más altura, es por eso que se desmantelaron una tercera parte de los plafones modulares, se desmontaron lámparas para poder trabajar en la zona y para meter nuevas instalaciones de aire acondicionado y luz; en la unión entre el plafón modular y de tablaroca se realizó cajillo con platabanda de tablaroca y se ajustó la duela de lambrín en los muros laterales.

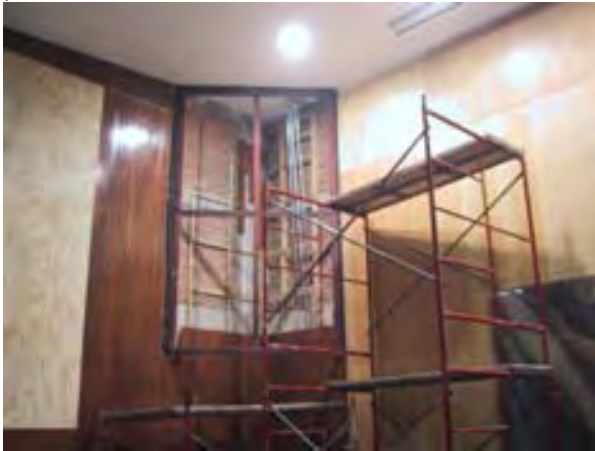
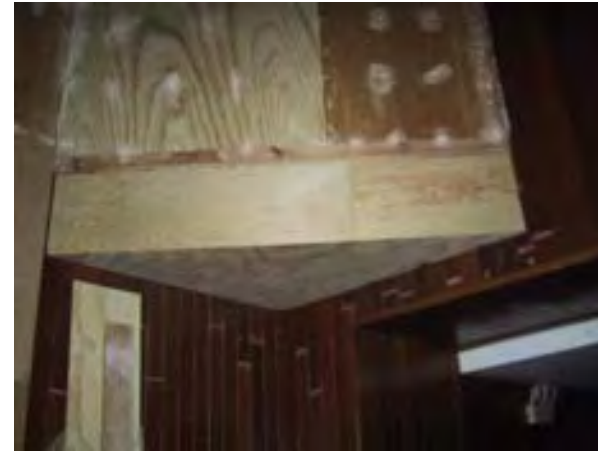
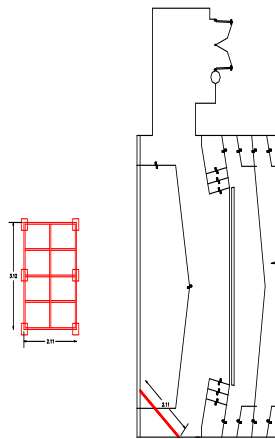
Con rojo se indica la ubicación de estructura de acero para colocación del mural.

Se realizó una estructura de acero “ptr” anclada a estructura del edificio para hacer la diagonal del lado izquierdo del estrado y la del lado derecho con bastidor de madera, según las necesidades, para la colocación de mural. Debido a que las medidas dadas por el INBA en cuanto a los murales laterales cambiaron cuando llegaron los murales a la obra, se tuvo que agrandar uno de los diagonales, ajustándolo con madera de triplay para dar la nueva medida y se forró con nueva duela siguiendo el despiece en la parte inferior.

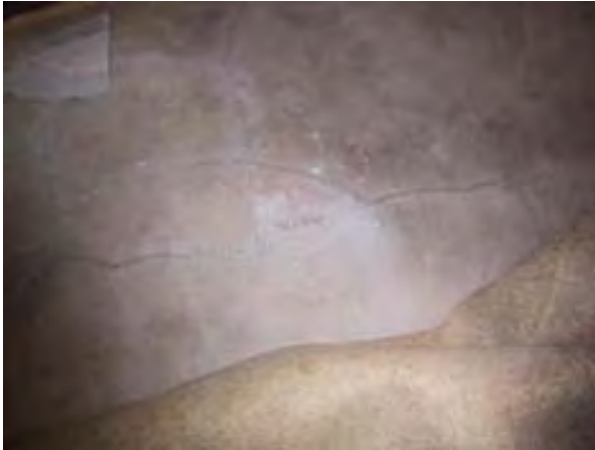
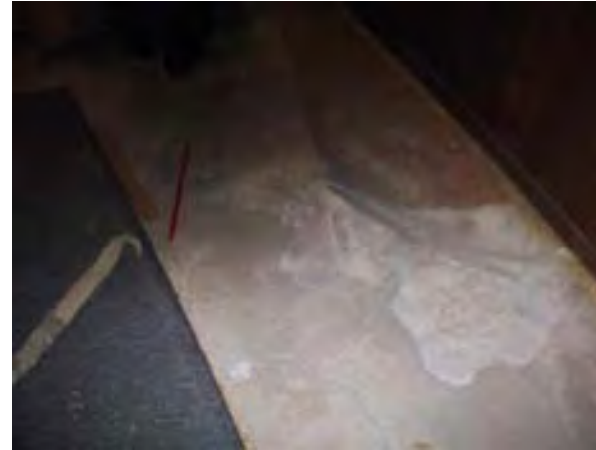
Debido a la estructura del edificio (losa reticular) la capa de compresión es muy delgada, el firme se encontraba en muy mal estado y dado que el acabado final tenía que ser de alfombra pegada existían bordes y además se tenían que meter nuevas instalaciones requeridas por el proyecto para todas las nuevas necesidades en el estrado, por esa razón se demolió el firme de concreto de 6 cm.

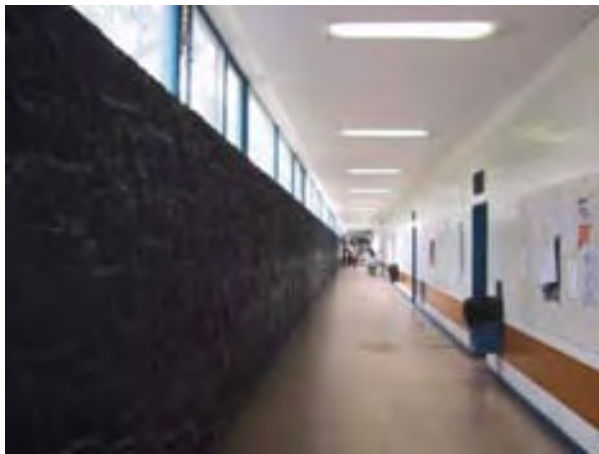
Foto del estado del pasillo antes de la intervención.

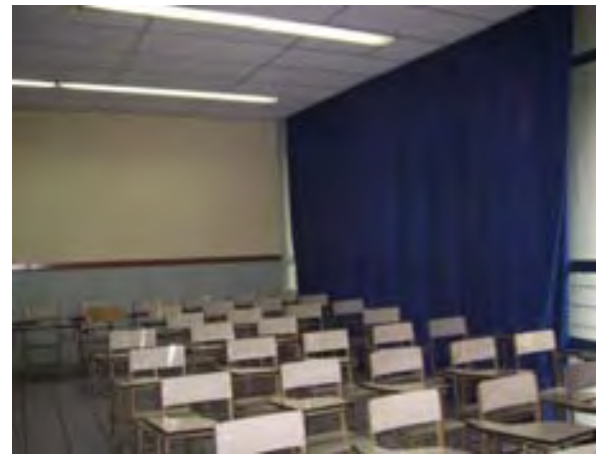
Foto de las aulas antes de la intervención.

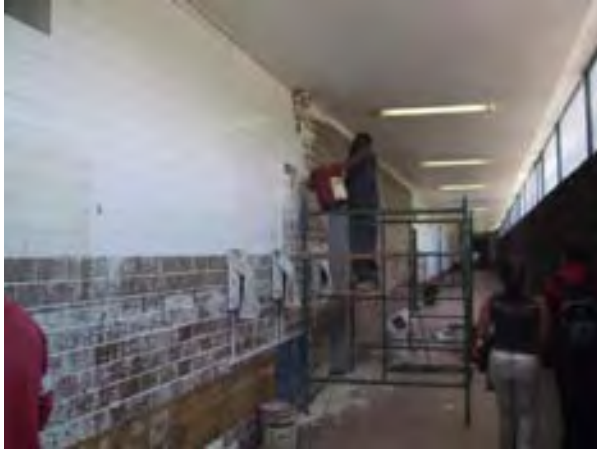
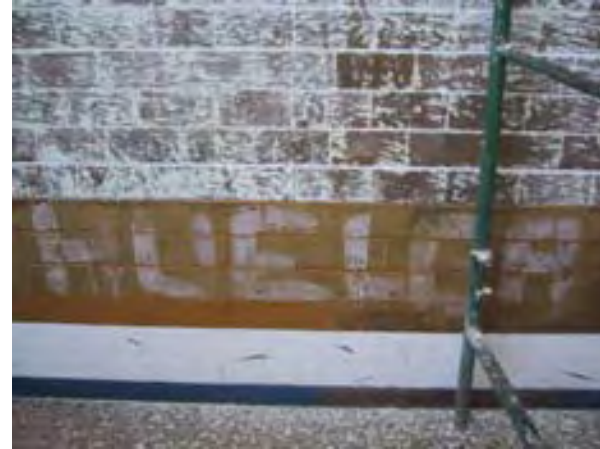
A lo largo del pasillo en los muros de cintilla o tabique vidriado se encontraron hasta ocho capas de diferentes pinturas.

En estas imágenes se muestran las diferentes capas de pintura y el proceso de restauración.

Los trabajos en el pasillo comenzaron con el desmontaje de pizarrones y anuncios pegados, quitándose con espátula a todo lo largo del pasillo; después se continuó haciendo limpieza de los muros con removedor de pintura en varias ocasiones hasta quitar la mayor pintura posible, después se aplicó thinner y con lija y lija esmeril se raspó hasta que los muros de cintilla no tuviera ninguna capa de pintura. El largo del pasillo tiene un total de 72 m. de largo por 3.10 m. de altura.

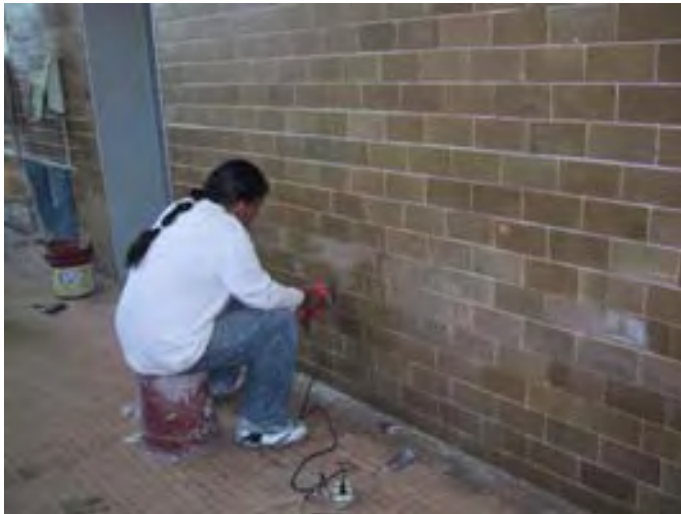
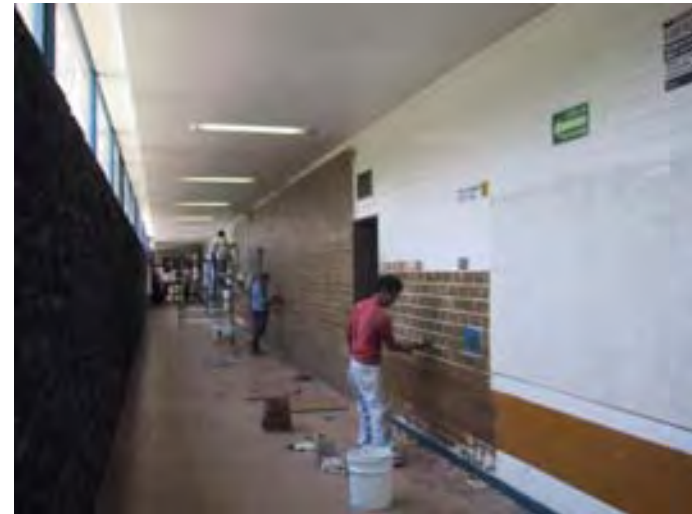
Con color rojo se indica en el plano el largo del muro de cintilla con sus vanos de ventilas y puertas. Área en donde se igualó el acabado final a través de pintura de esmalte con matizante sobre el tabique sin recubrimiento vítreo.

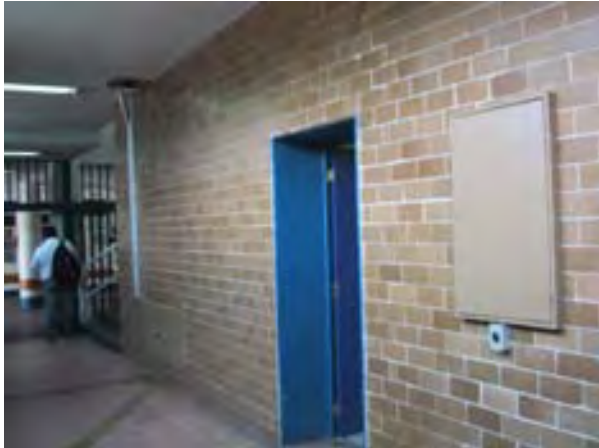
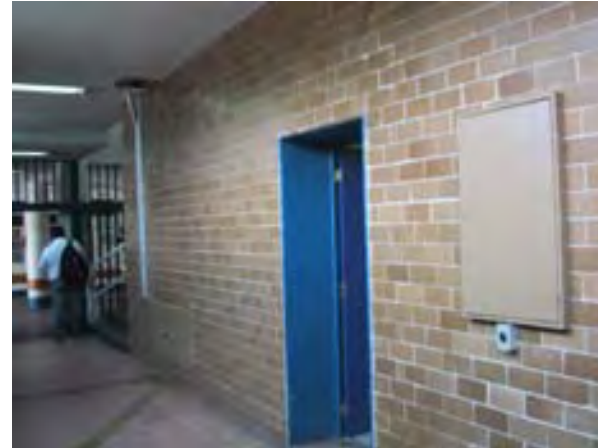
Las aulas han sufrido modificaciones, abriendo y cerrando muros, por eso se encontró cintilla o tabique vidriado de diferentes colores.

Se limpiaron las rejillas de ventilación que dan al pasillo, los tableros y las puertas de las aulas con removedor de pintura, empapelando muros y pintándolas con el color institucional, los tableros se pintaron del color de la cintilla.

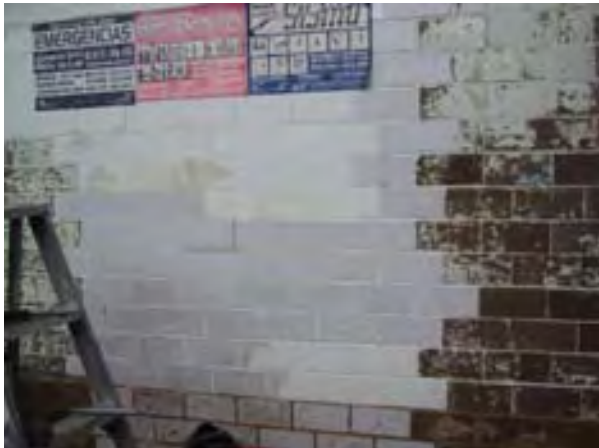
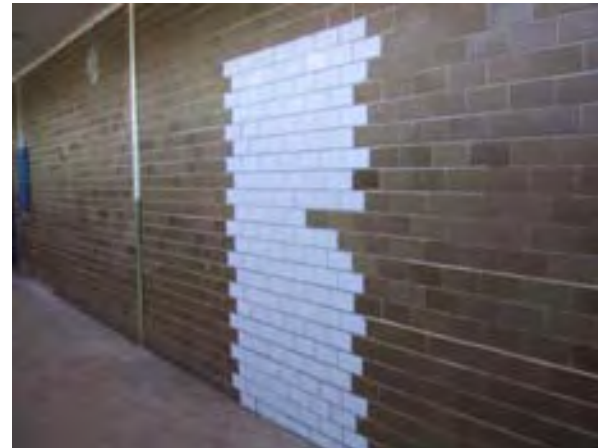
En la foto de la izquierda se observa uno de los muros realizado en alguna modificación, siendo este un muro de concreto, aparentando líneas de juntas de tabique.

En la foto de la derecha se notan tres tipos diferentes de cintilla.

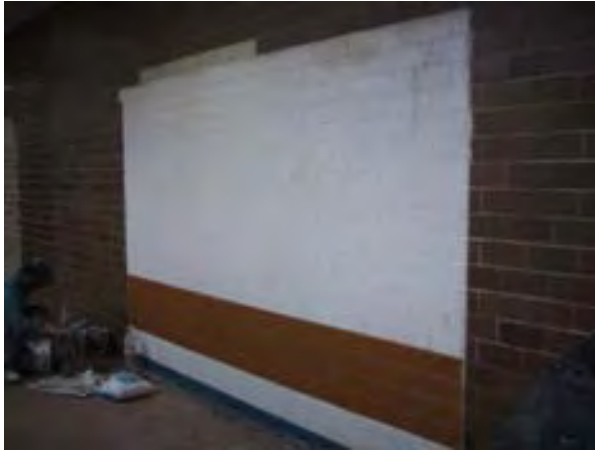
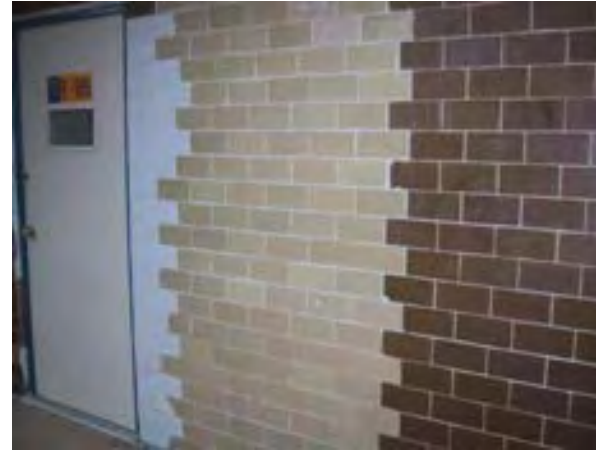
En el plano se ven con rojo las áreas en el muro del pasillo en las que se encontró, ya sea muros de concreto o muros de tabique de otra tonalidad, y en las que se igualó el color de la cintilla con junteo parecido al mortero.

Se restauró el muro con pintura de esmalte semi mate y matizante, tratando de llegar al tono y al brillo de la cintilla en módulos, igualándolo de acuerdo a los colores del muro original.

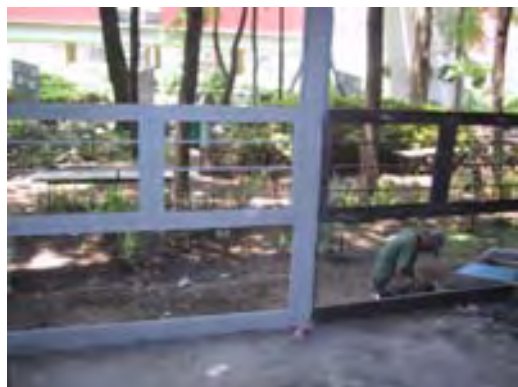
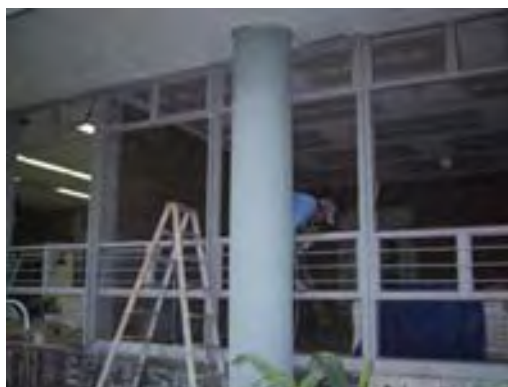
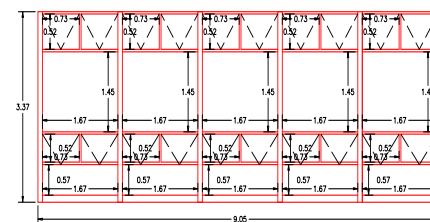
Imágenes que muestran el estado en que se encontraba la herrería y cómo se fue despintado para pintarlas al color original: azul institucional o azul ultramar, que es el que la Dirección General de Obras y Conservación ha elegido como distintivo. Se rasparon todas las capas de pintura, se les aplicó primmer y después se pintaron.

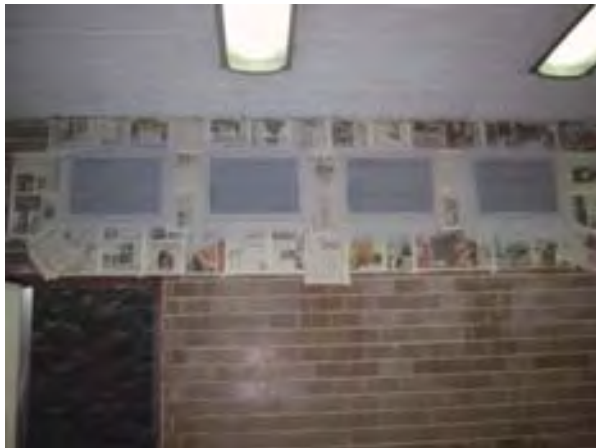
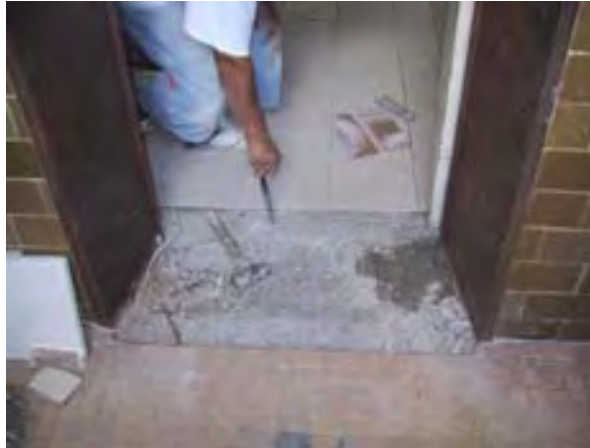
Al desmontar las rejillas de ventilación se encontró que el interior del doble muro estaba lleno de cascajo. Se limpió para pasar por ahí las instalaciones, pero sobre todo para que realizara la función para la que fue diseñada que es la circulación de aire. Se cubrieron los muros, se les removió la pintura y se pintaron las rejillas de ventilación y del marco de la puerta con pistola para darle uniformidad del color institucional, se pintó la puerta y se cambió la chapa, además se coló y se deslavó el concreto del área de la puerta.

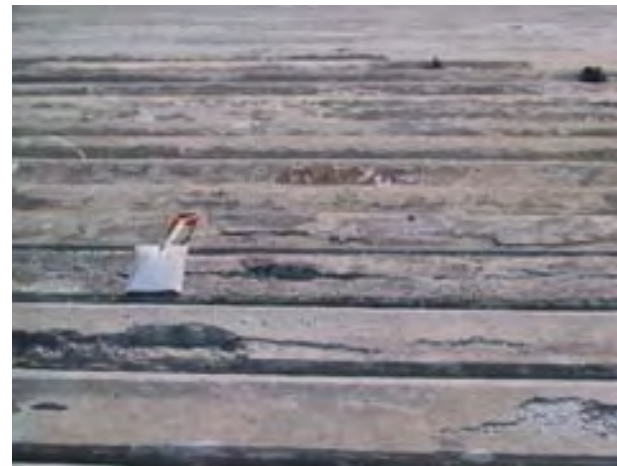
El paso del tiempo y la intemperie fueron deteriorando las bancas de las gradas, exponiendo en algunas partes el acero de refuerzo, por eso y para rescatar su gran diseño, se invitó a concurso a la compañía en la que trabajo, en donde propusimos rescatar o llevar a su estado original las bancas sin que las partes restauradas mancharan los demás tonos del concreto de las áreas que no se iban a trabajar, permitiendo también seguir usando al público las instalaciones, a diferencia de otras propuestas que partían desde la demolición total de las gradas. Nuestra propuesta, presentada por el Arq. Ramón Ordoñez, fue la aceptada, ya que disminuía el plazo de ejecución y por consiguiente era menor su costo.

Foto del estado original de las bancas.

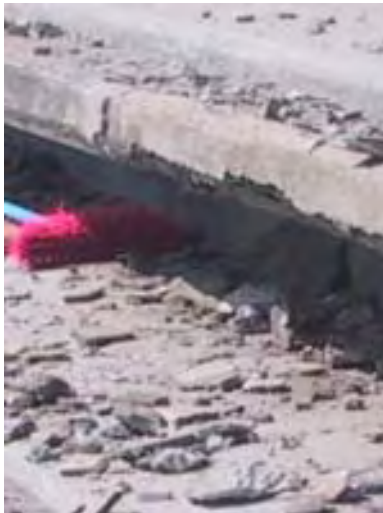
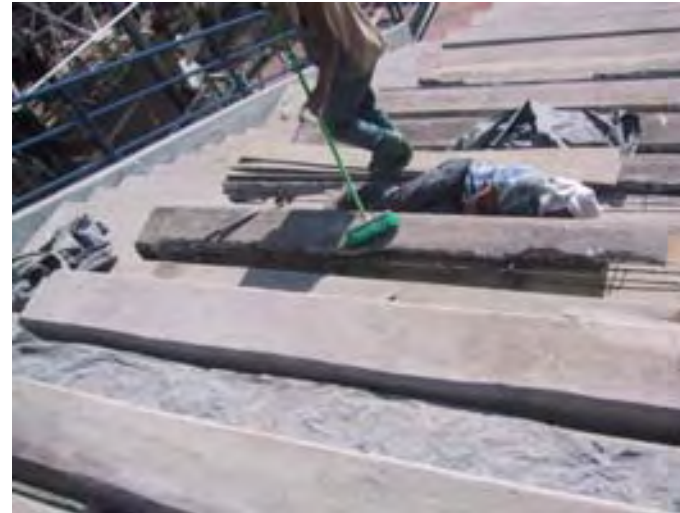
Una gran parte de las fracturas se encontraban en la parte inferior de las bancas en donde la humedad se quedaba y afectaba más el concreto.

Se comenzó a limpiar la superficie, a trabajar con cepillo de alambre de raíz y demoliendo los aplanados dañados.

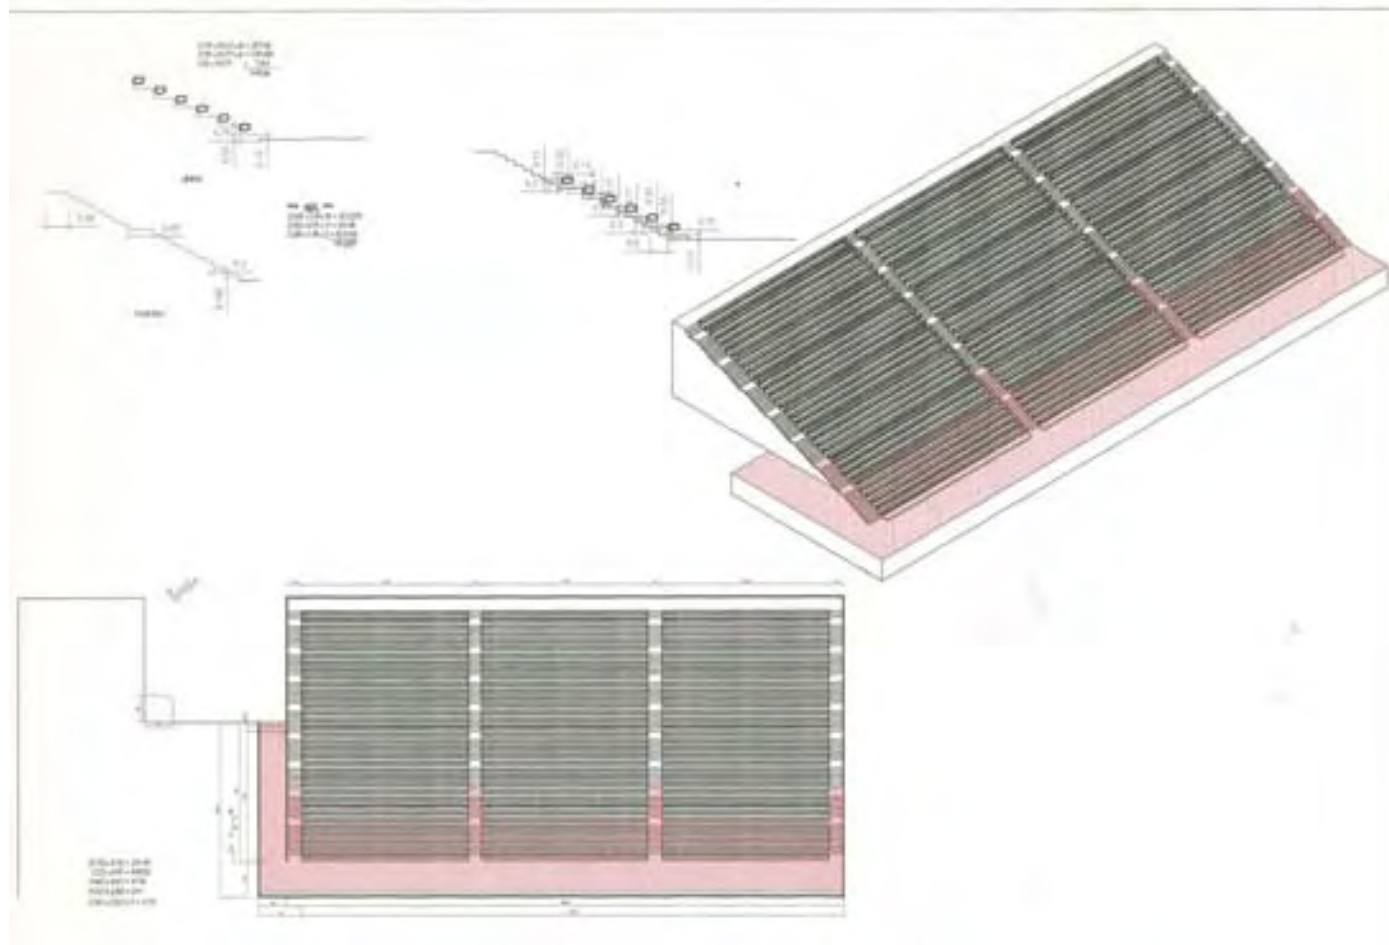
El área roja que aparece en el plano es la que se comenzó a trabajar con más celeridad para después continuar con todas las gradas.

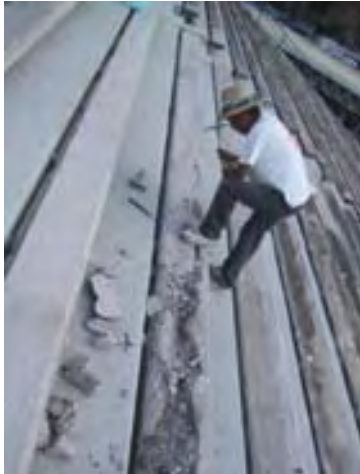
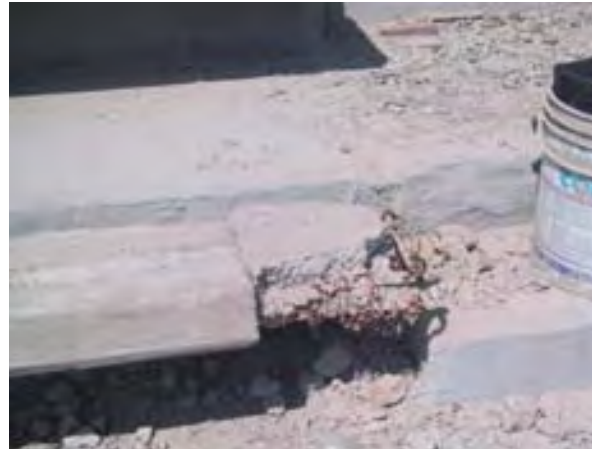
Como se aprecia en las fotos, en algunas ocasiones se desprendió un gran porcentaje del desarrollo de las bancas.

Se demolieron las partes más dañadas que no se pudieron quitar con cepillo, se removieron con maceta y cincel, esto con el fin de que no quedara ninguna zona afectada que después se pudiera desprender, ya sea por el uso o por la humedad.

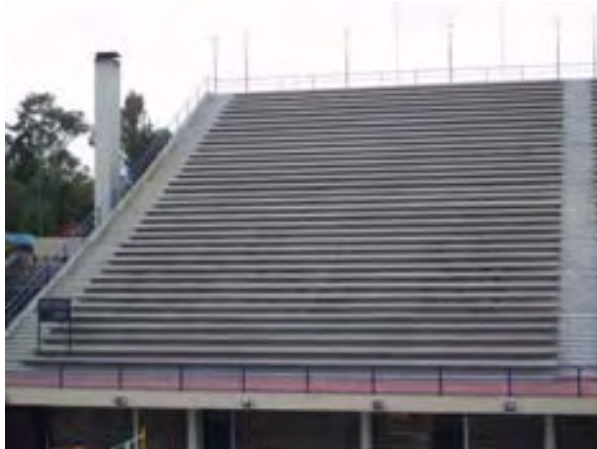
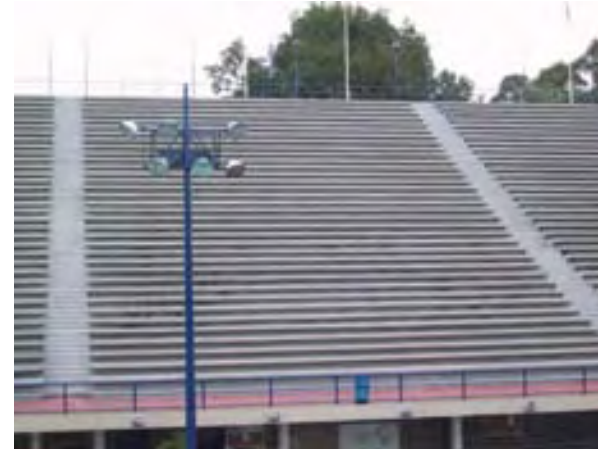
Imágenes en que se muestra el resultado de la reparación.

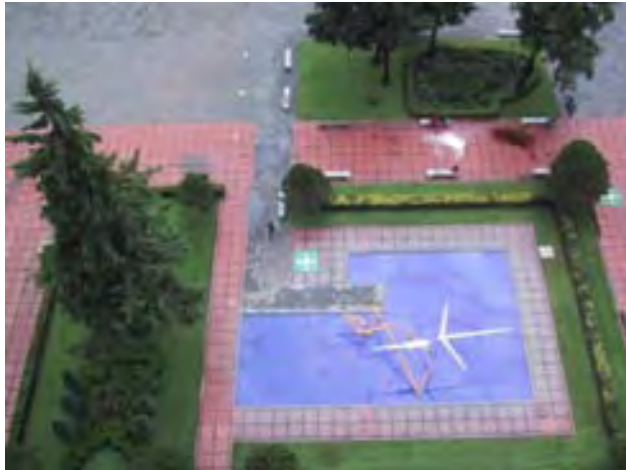
Este espejo de agua se encontraba en desuso debido a la falta de mantenimiento y grietas que no permitían el llenado del mismo, de igual manera la escultura que está dentro del espejo de agua se hallaba con corrosión. Por estos hechos y debido a la visita para el catalogamiento del área por la UNESCO, se decidió la restauración de esta zona.

Foto aérea del espejo de agua.

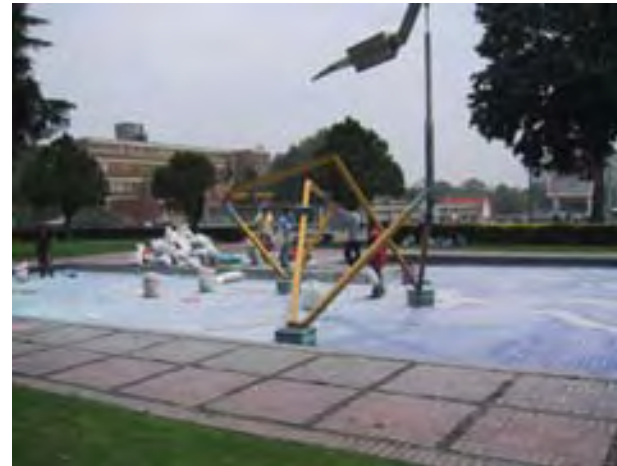
Foto del estado en que se encontraba el espejo de agua.

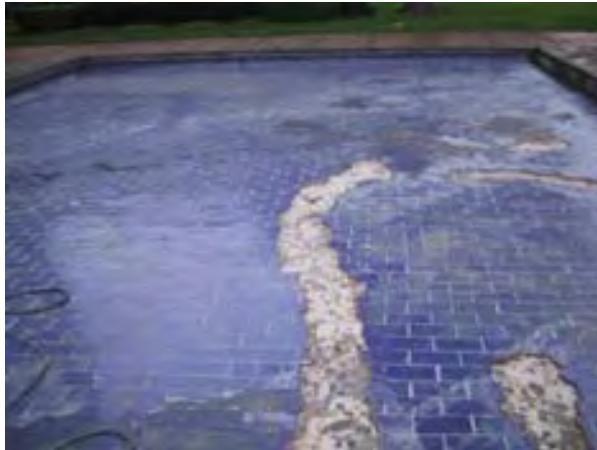
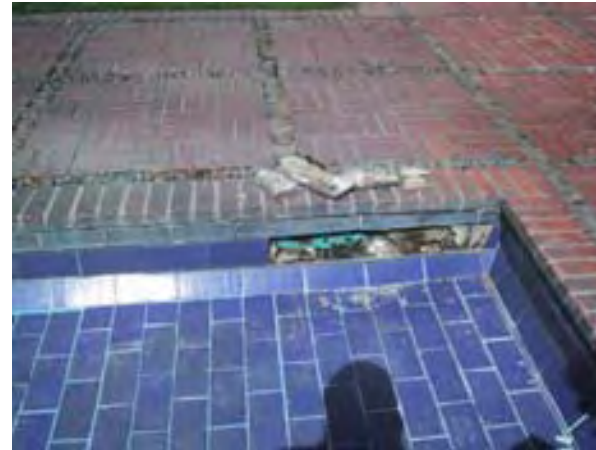
En estas imágenes se muestra el estado en que se encontraba el área en la que se iba a trabajar y también se observan algunas áreas en donde se realizó el corte de las piezas de azulejo para llegar hacia el origen de las filtraciones.

Con azul claro se ve una de las zonas afectadas en donde se perdía el agua que llenaba el espejo.

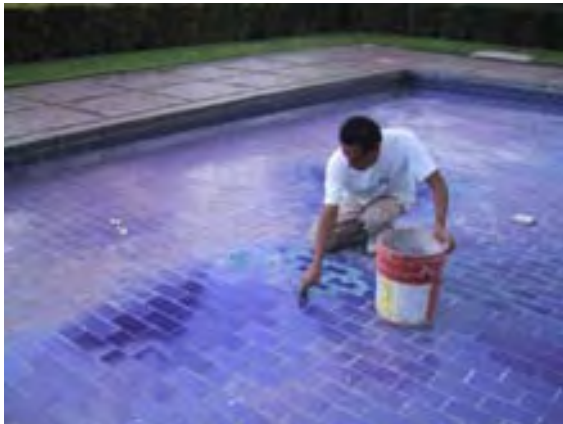
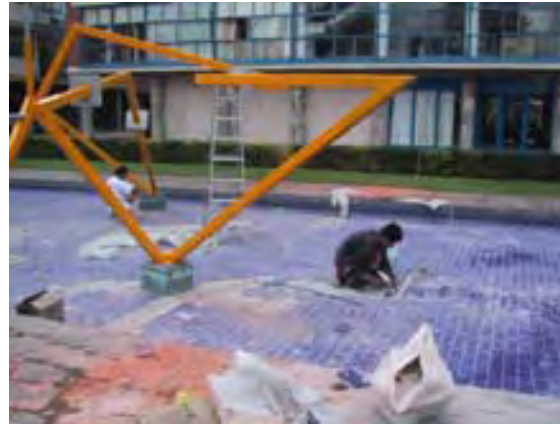
Debido a que el tipo de loseta ya no era una loseta comercial y ésta se había colocado desde mucho tiempo atrás, se encontró una gran dificultad en encontrar del tipo y el color del material.

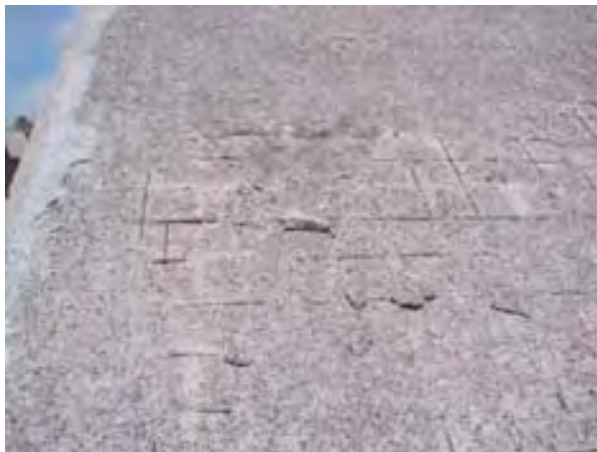
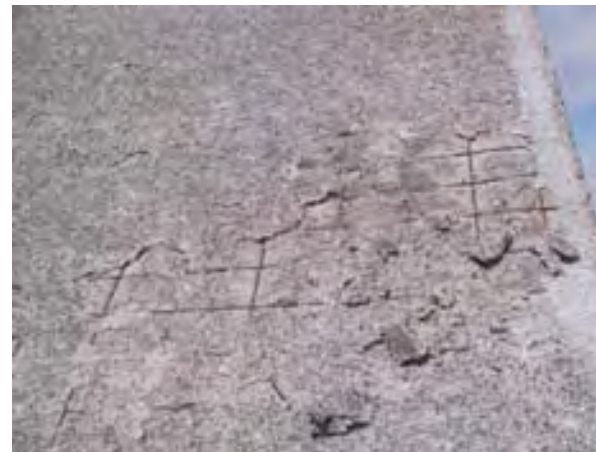
El desprendimiento de los aplanados y la exposición del acero de refuerzo sobre todo en su cara más larga.

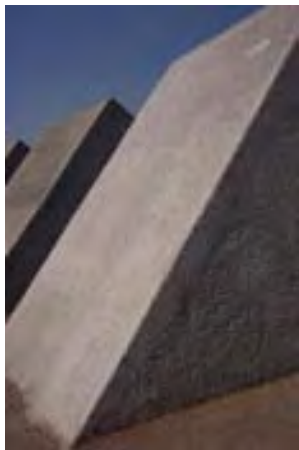
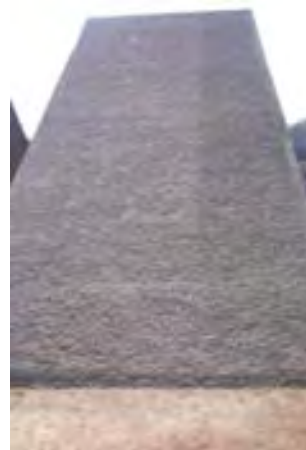
En estas fotos se ve el estado de las esculturas después de su restauración.

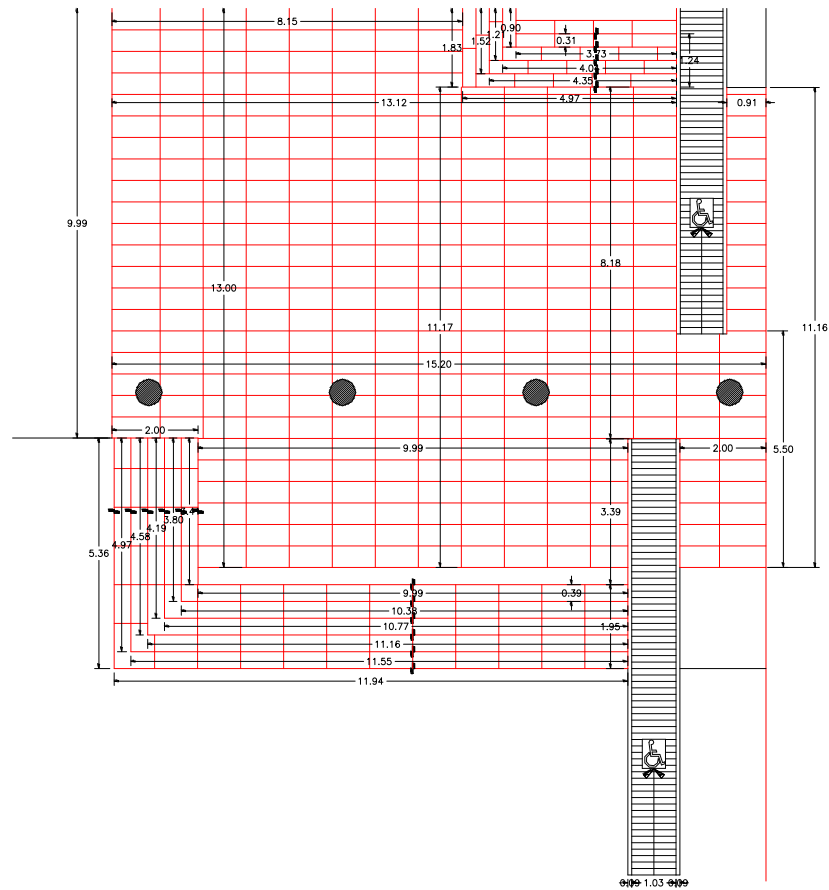
Plano que muestra con color rojo el despiece de todas las juntas que se retiraron y se juntaron nuevamente.

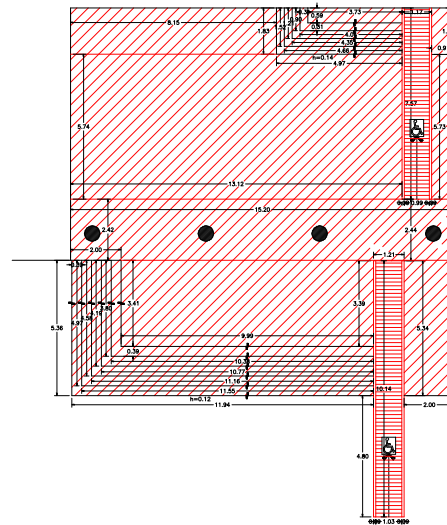
Con rojo se muestra en el plano el área en la que se aplicó Life Time.
