CASAS DE MÁQUINAS PARA DESAGÜE DE LAS MINAS, SIGLO XIX

CASO DE ESTUDIO MINA "DIFICULTAD" EN REAL DEL MONTE

Tesis que para obtener el grado de:
Maestro en Arquitectura presenta:

UNAM

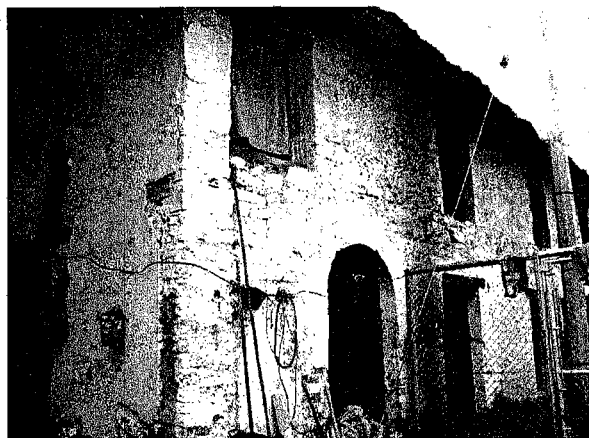
Fachada al interior de la mina de casa habitación

Los deterioros que presenta son humedad en la base de los muros, debido al acumulamiento de vegetación, junta degradada del muro de piedra, techo de madera desgastada. Pisos de duela ajados y cancelería de madera pintada de pintura de esmalte.

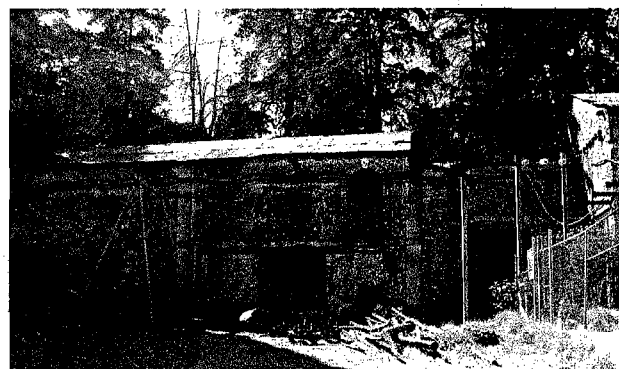
Fachada exterior de bodegas, antes talleres

armadura de acero, posteriormente la pendiente fue modificada, y sustituida la estructura por madera, al igual que los vanos fueron tapiados con adobe. Al eliminarse un muro lateral de esta edificación, perdió rigidez y sufrió un desplome, el cual es el principal daño de este edificio. También hay pérdida de aplanados y humedad.

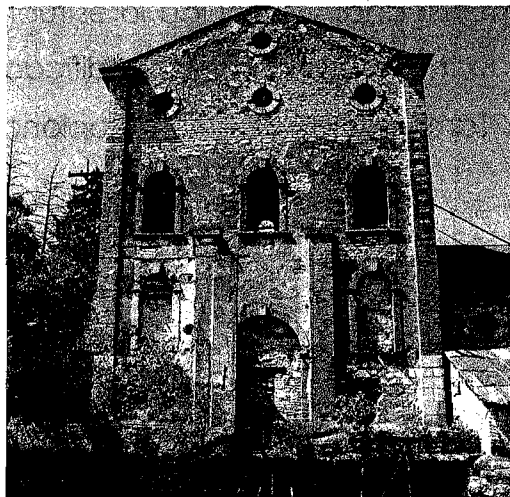
Fachada posterior de casa de máquina de desagüe,
Mina Dificultad

fachada posterior, deja ver, por la pérdida del aplanado, que se utilizó piedra en forma de bloques rectangulares y tamaño uniforme.

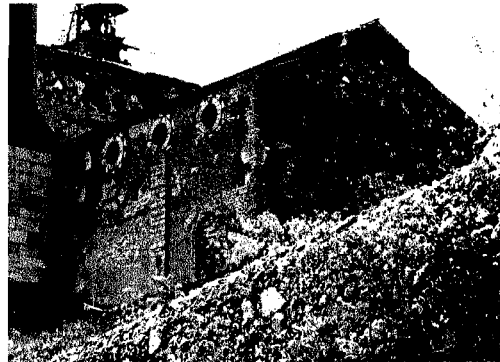
Vista exterior de la antes sala de calderas, hoy bodega

aguas con una cumbre que sobresale en la parte central a lo largo del área, seguramente para dar mayor ventilación e iluminación. En el interior tiene un muro divisorio de tabique que seguramente es posterior al momento en que estuvieron instaladas las calderas. Sufre de los mismos daños que el área anterior escurrimientos de agua pluvial en muros, pérdida de aplanados, láminas oxidadas y falta de mantenimiento a la estructura respecto a la techumbre.

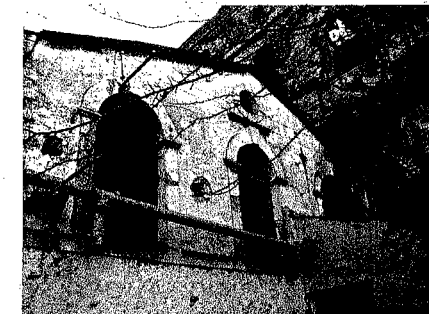
La **casa del malacate de vapor**, de muros de piedra con vanos verticales y remate de arco de medio punto. Los deterioros están en la techumbre cuyas láminas oxidadas y agujeradas permiten el paso del agua, provocando humedad. También hay desprendimiento de aplanados, faltantes de cancelería y humedad en los muros. La máquina que se encuentra en el sitio requiere limpieza y tratamiento para su conservación.

Fachada exterior de la casa del malacate de vapor

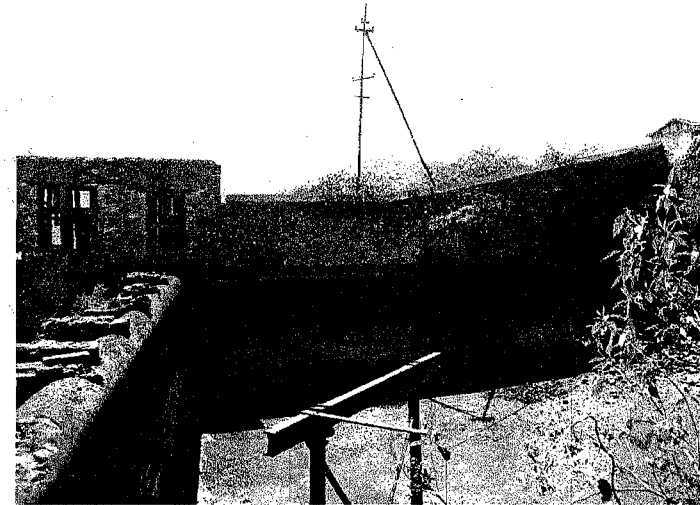
Presa vacía, Mina Dificultad

La presa era un elemento necesario para almacenar agua que la maquinaria requería para su funcionamiento, este estanque sirvió para el depósito de agua del condensador¹²¹, esta agua debía circular. Se tenía otra presa que está afuera de los límites del bardeado del conjunto. Se construyó con gruesos muros escarpados y contrafuertes todo de piedra brasa, los materiales utilizados para su junteo y aplanado interior fueron cemento y cal hidráulica traídos de Tula, según los informes de la administración a la dirección de la Compañía¹²². Todas las boquillas de los muros están boleadas. Es de grandes dimensiones y por el interior estaba aplanada y el fondo en acabado liso. Los aplanados en el interior están degradados al igual que las juntas de los muros por el exterior como principales deterioros.

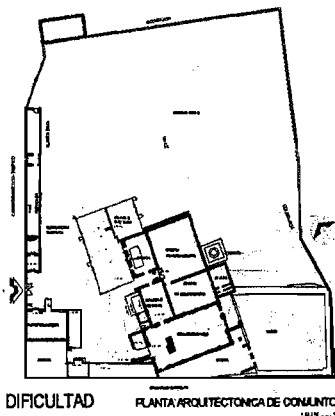
Bardeado perimetral en la Mina Dificultad

Beneficio ya que al principio no había comunicación por todos los túneles subterráneos, eso se dio conforme la explotación fue avanzando. Las juntas entre piedras ya están degradadas y algunas partes tiene vegetación parasita.

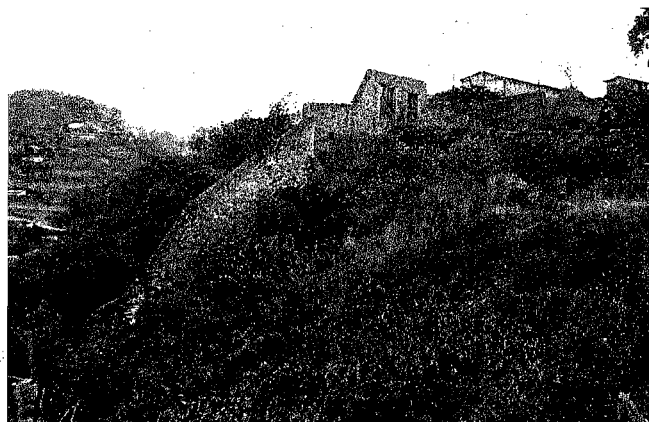
Bardeado perimetral de la Mina Dificultad, al poniente

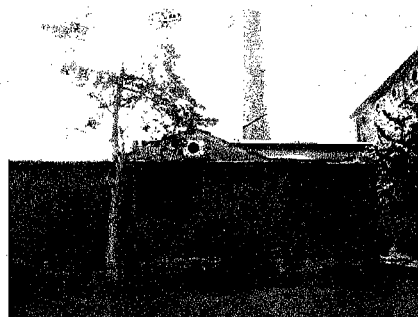
Fachada frontal, casa de lámina

Para alojar a esta máquina se monto un compartimiento de muros y techos de lámina acanalada galvanizada sobre estructura de madera y algunas traveses y postes metálicos. Para el malacate se hizo una base escarpada de piedra brasa con contrafuertes en la parte posterior. Este agregado se hizo sin ningún criterio de integración al

conjunto, fue solo para cubrir una función, su construcción pareció ser provisional, sin embargo permanece. La estructura de madera para la techumbre, donde se aloja el malacate es rescatable. Es por eso que se plantea en el proyecto de intervención, edificar muros de material más estable, sustituyendo la lámina, y sustituir la del techo para que resguarde bien la máquina y que se integre al conjunto. Actualmente el área cubierta con lámina sobrepasa a la correspondiente al malacate, dicha área no tiene ningún uso significativo, pues solo hay algunos utensilios propios de la mina sin ninguna ubicación específica. Esta estructura y muros cubren la fachada de una de las casas de máquinas que se instalaron en la etapa del vapor. Lo cual impide asimilar a dicho conjunto, de manera que su desmontaje mejoraría la vista de esta fachada.

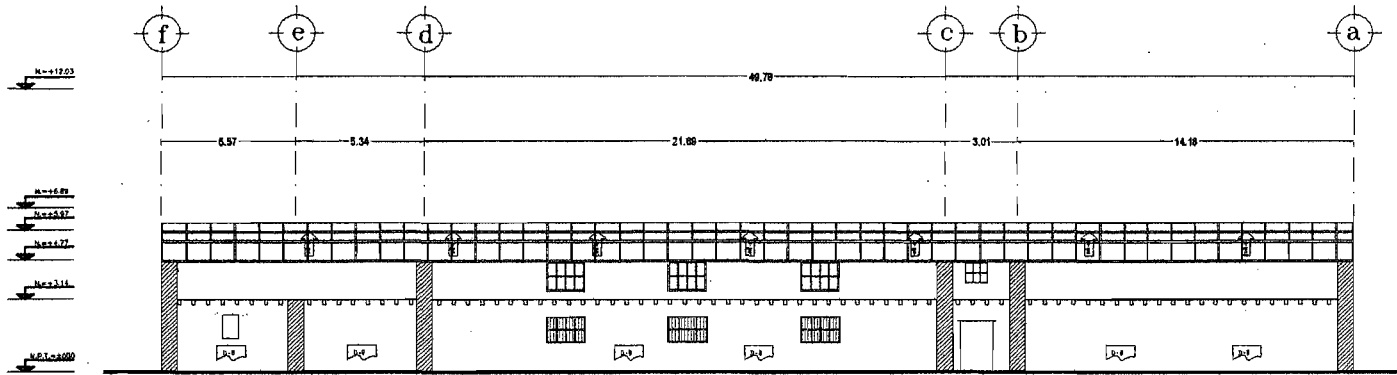
CORTE H - H'

D-1	DESPRENDIMIENTO DE PIZAS DE MURO DE PIEDRA
D-2	DESPLOME DE MURO
D-3	EXPOLIACION DE CANTERA
D-4	MANCHAS DE GRASA HIDRAULICA
D-5	PIEZA DE CANTERA FALTANTE O DEGRADADA
D-6	FALTANTE DE CANCELERIA DE MADERA
D-8	CANCELERIA DE MADERA DESGASTADA
D-7	FALTANTE DE TECHO DE LAMINA
D-9	PRESENCIA DE HUMEDAD
D-10	OXIDACION DE LAMINA Y DE LA ESTRUCTURA
D-14	PINTA VANDALICA
D-11	APLANADO DE CEMENTO INADECUADO
D-12	DESPRENDIMIENTO DE APLANADO
D-13	PISO DESGASTADO
D-15	VEGETACION PARASITA

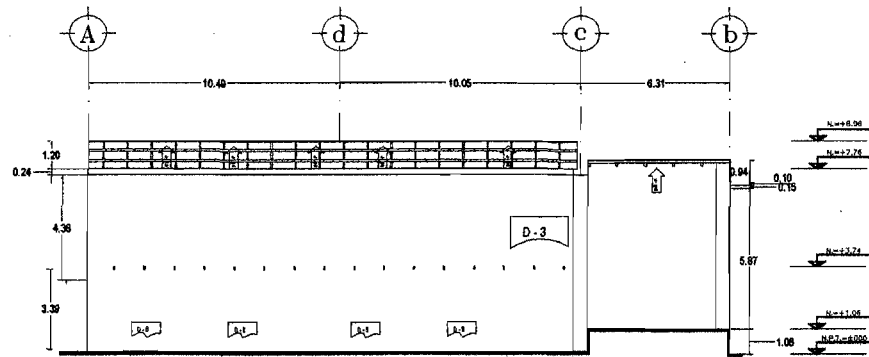
CORTE B - B'

**DN-E** PRESENCIA DE GRIETAS EN TABLAS DE FALSOPLAFOND
-

**DN-F** ESTRUCTURA DE MADERA DETERIORADA SIN NINGUNA PROTECCION FALTANTE DE FALSO PLAFOND
INSTALACION ELECTRICA PROVISIONAL
