UNIVERSIDAD NACIONAL AUTÓNOMA DE MÉXICO

FACULTAD DE QUÍMICA

TESIS

“EVALUACIÓN DE LA INTEGRIDAD DE DUCTOS AEREOS POR MEDIO  
DE LA TECNOLOGÍA DE ONDAS GUIADAS”

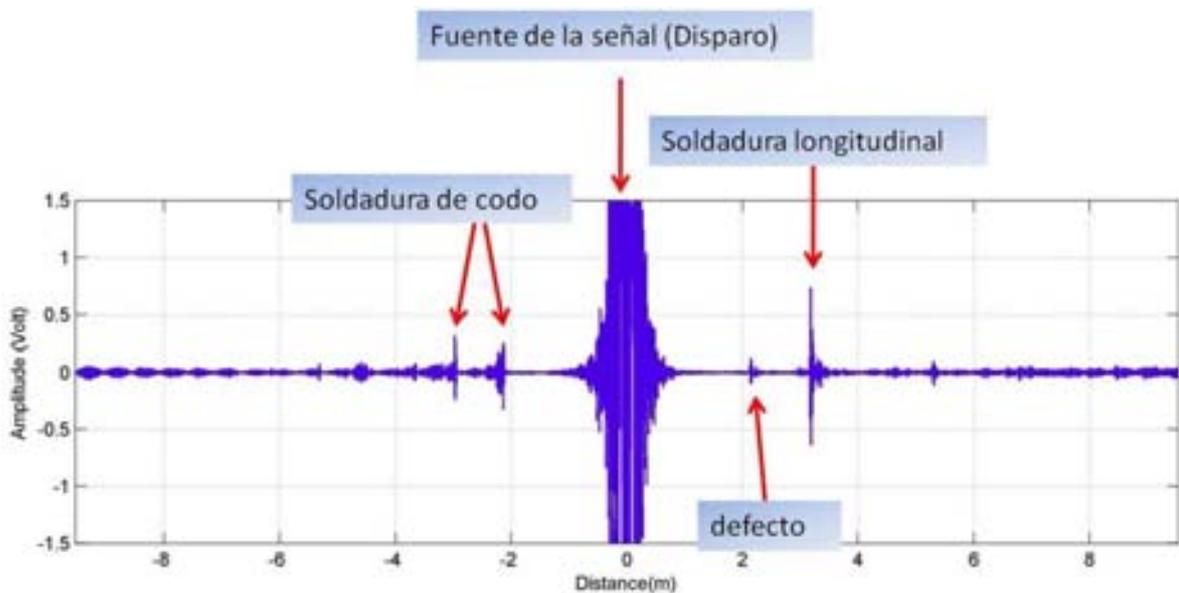
Figura 16. Graficas obtenidas en el software después de la calibración.

El software es capaz de discriminar las señales que representan algún accesorio del ducto así como también las señales que pueden ser defectos, es importante observar que la reflexión de los defectos siempre será menor a la reflexión de la soldadura.

Es necesario realizar una revisión minuciosa de las señales que han sido determinadas por el software ya que en ocasiones existen reflexiones múltiples o direccionalidades, que pueden ser confundidas con defectos.
