6.6 TEMPLO DE SAN FERNANDO

6.6.1 Introducción

6.7 EX-TEMPLO DE CORPUS CHRISTI

6.8 NUESTRA SEÑORA DE LORETO

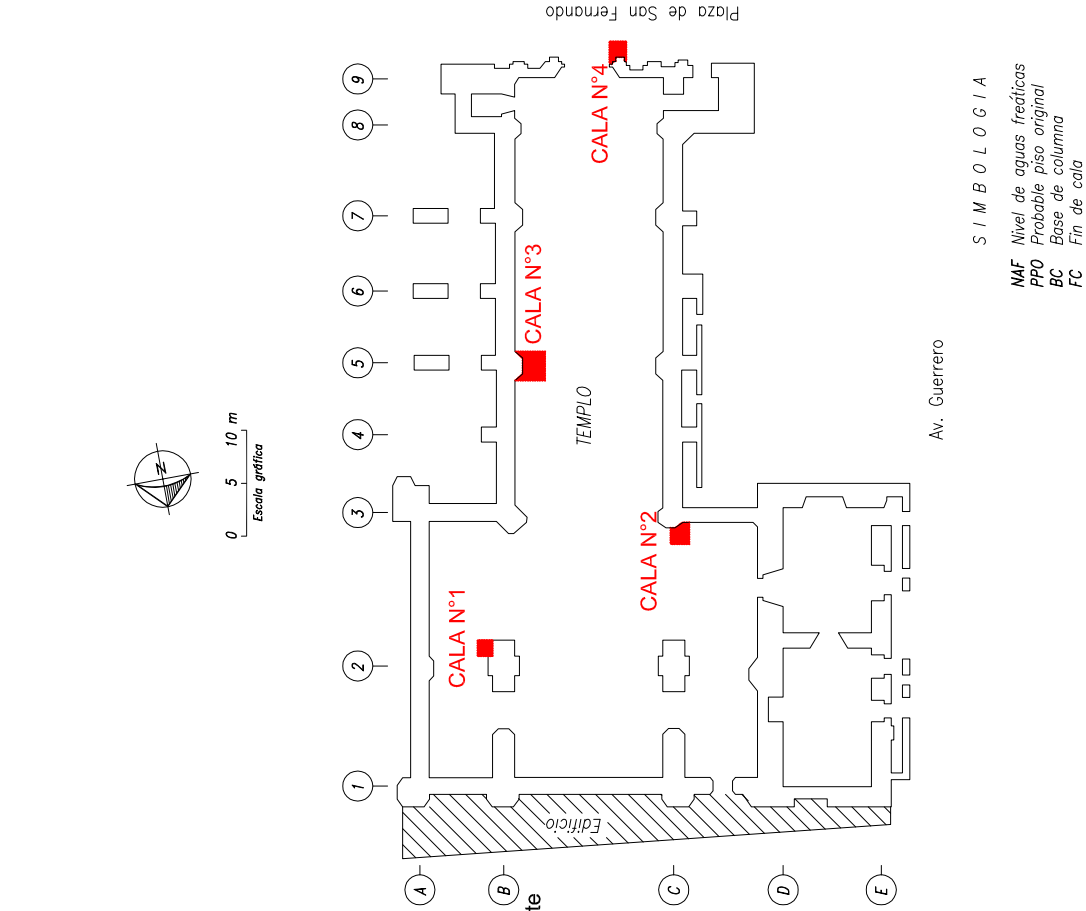
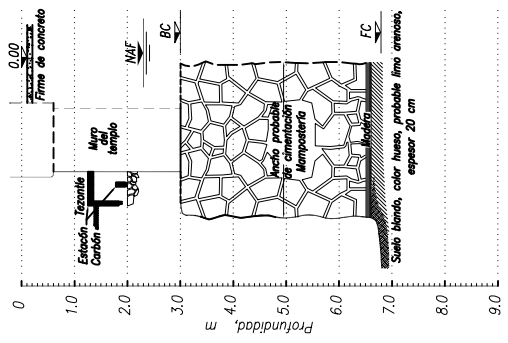
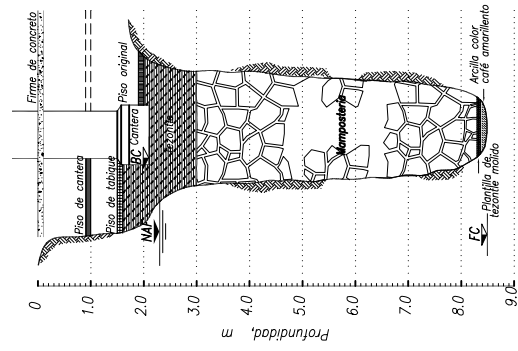
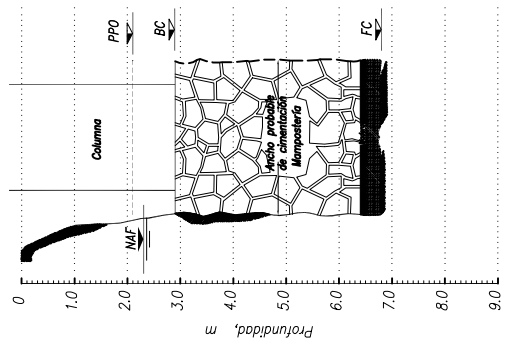
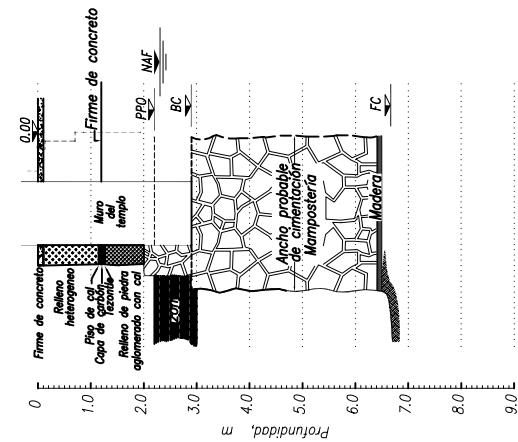
Fig. 6.6.15 Calas en la cimentación del Templo de San Fernando

“El nivel del piso del templo se encuentra bajo la calle, aunque la diferencia no es grande. La cimentación está en buenas condiciones, aunque presenta algunas fracturas, que coinciden con las de la superestructura”.

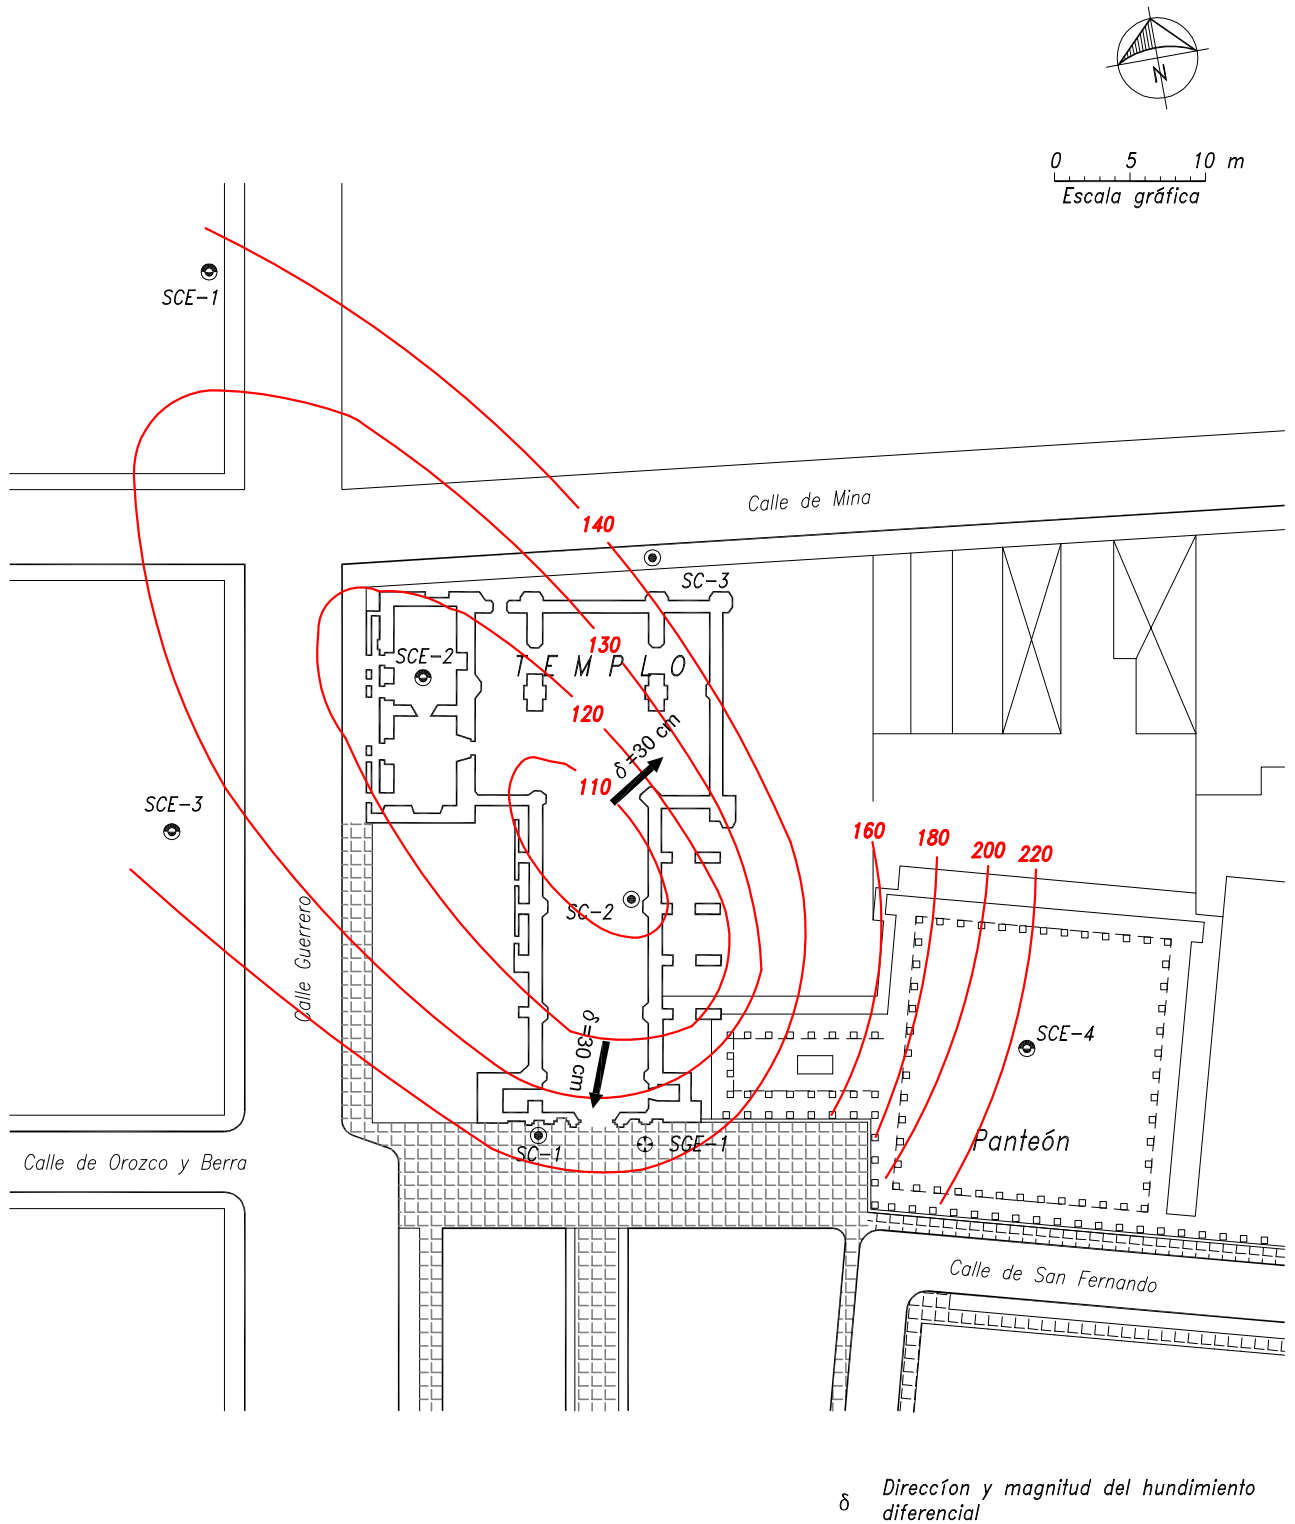
Fig. 6.6.19 Curvas teóricas de la predicción de igual hundimiento en cm, para el período 2007-2027

Efecto de los asentamientos. Aunque los asentamientos totales calculados son significativos, entre 110 y 140 cm, su importancia depende de los daños que puedan ocasionar en la estructura; estos daños están en función de la magnitud de los asentamientos diferenciales, cuya configuración será semejante a la Fig. 6.6.19 y en la cual se ha marcado la deformación diferencial total del orden de 30 cm.

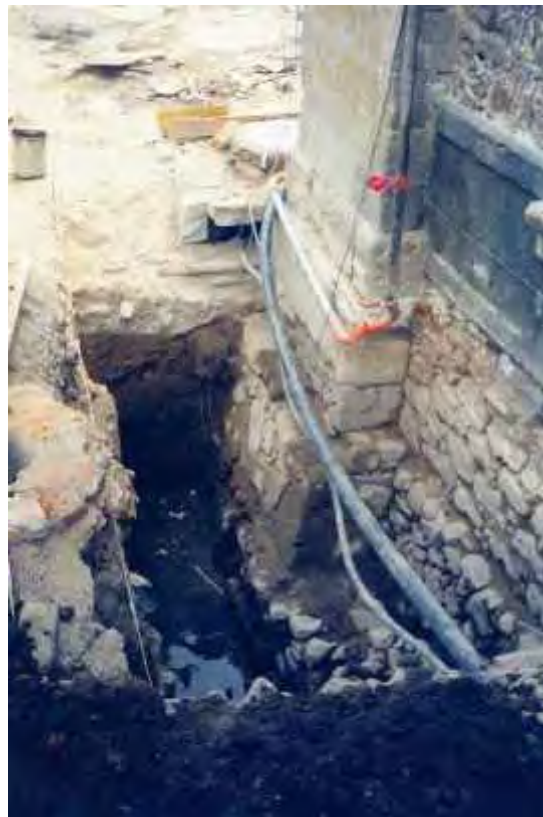
Fig. 6.7.5 Vista de la cimentación en la esquina nor-oeste de la nave

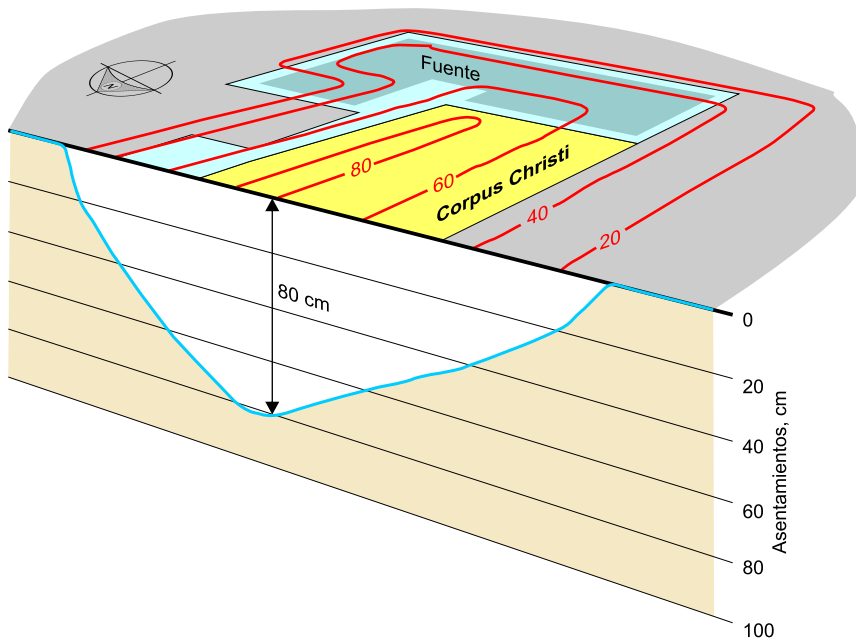
Fig. 6.7.6 Curvas teóricas de hundimiento probable, sin refuerzo de cimentación, para el periodo 2003-2023

La nave quedaría expuesta a soportar una distorsión angular de 1.8 y 2.0% adicional a la presente en los extremos oriente y poniente respectivamente; por su reducida altura la estructura lo podrá tolerar con el inevitable desarrollo de grietas y de un programa frecuente de reparaciones.

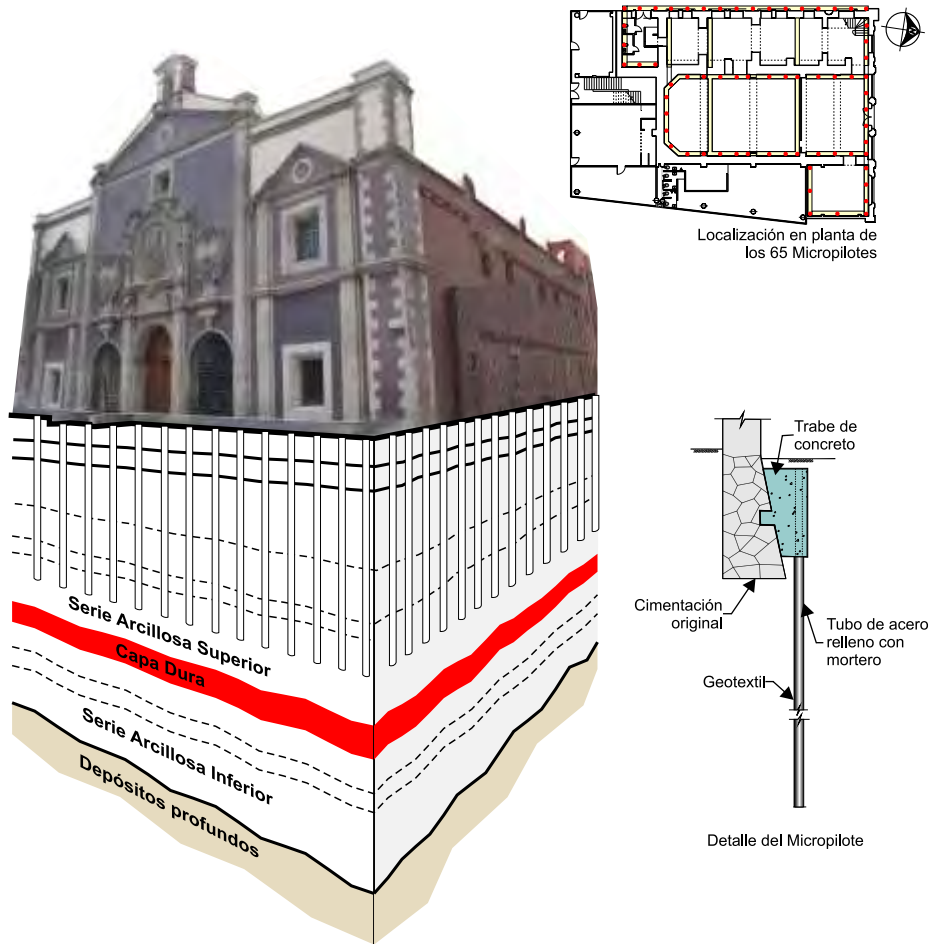
reductores de deformabilidad del subsuelo blando y b) se conformó en la masa de arcilla una delgada pantalla vertical de baja resistencia al corte que envuelve al Ex templo y a la Fuente. El análisis teórico permite estimar que el hundimiento diferencial máximo a unos 20 años será de unos 20 cm. En cuanto a la superficie de precorte, se puede decir que permite que las deformaciones entre las masas de arcilla bajo y fuera del templo sean independientes, pero se requiere de mantenimiento para conservar su funcionalidad.

Fig. 6.7.7 Micropilotes que refuerzan la cimentación para reducir el asentamiento diferencial a 20 cm al centro del monumento

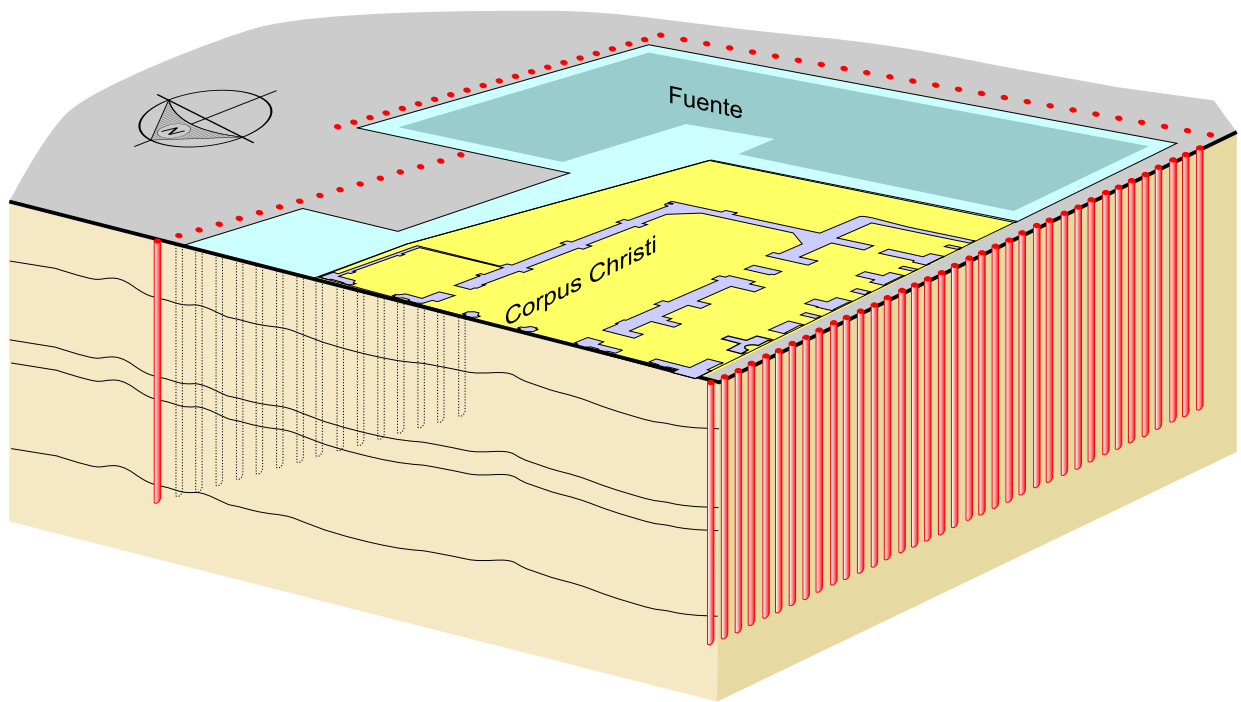
Fig. 6.7.8 Pantalla de precorte para aislar la masa de suelo bajo Corpus Christi

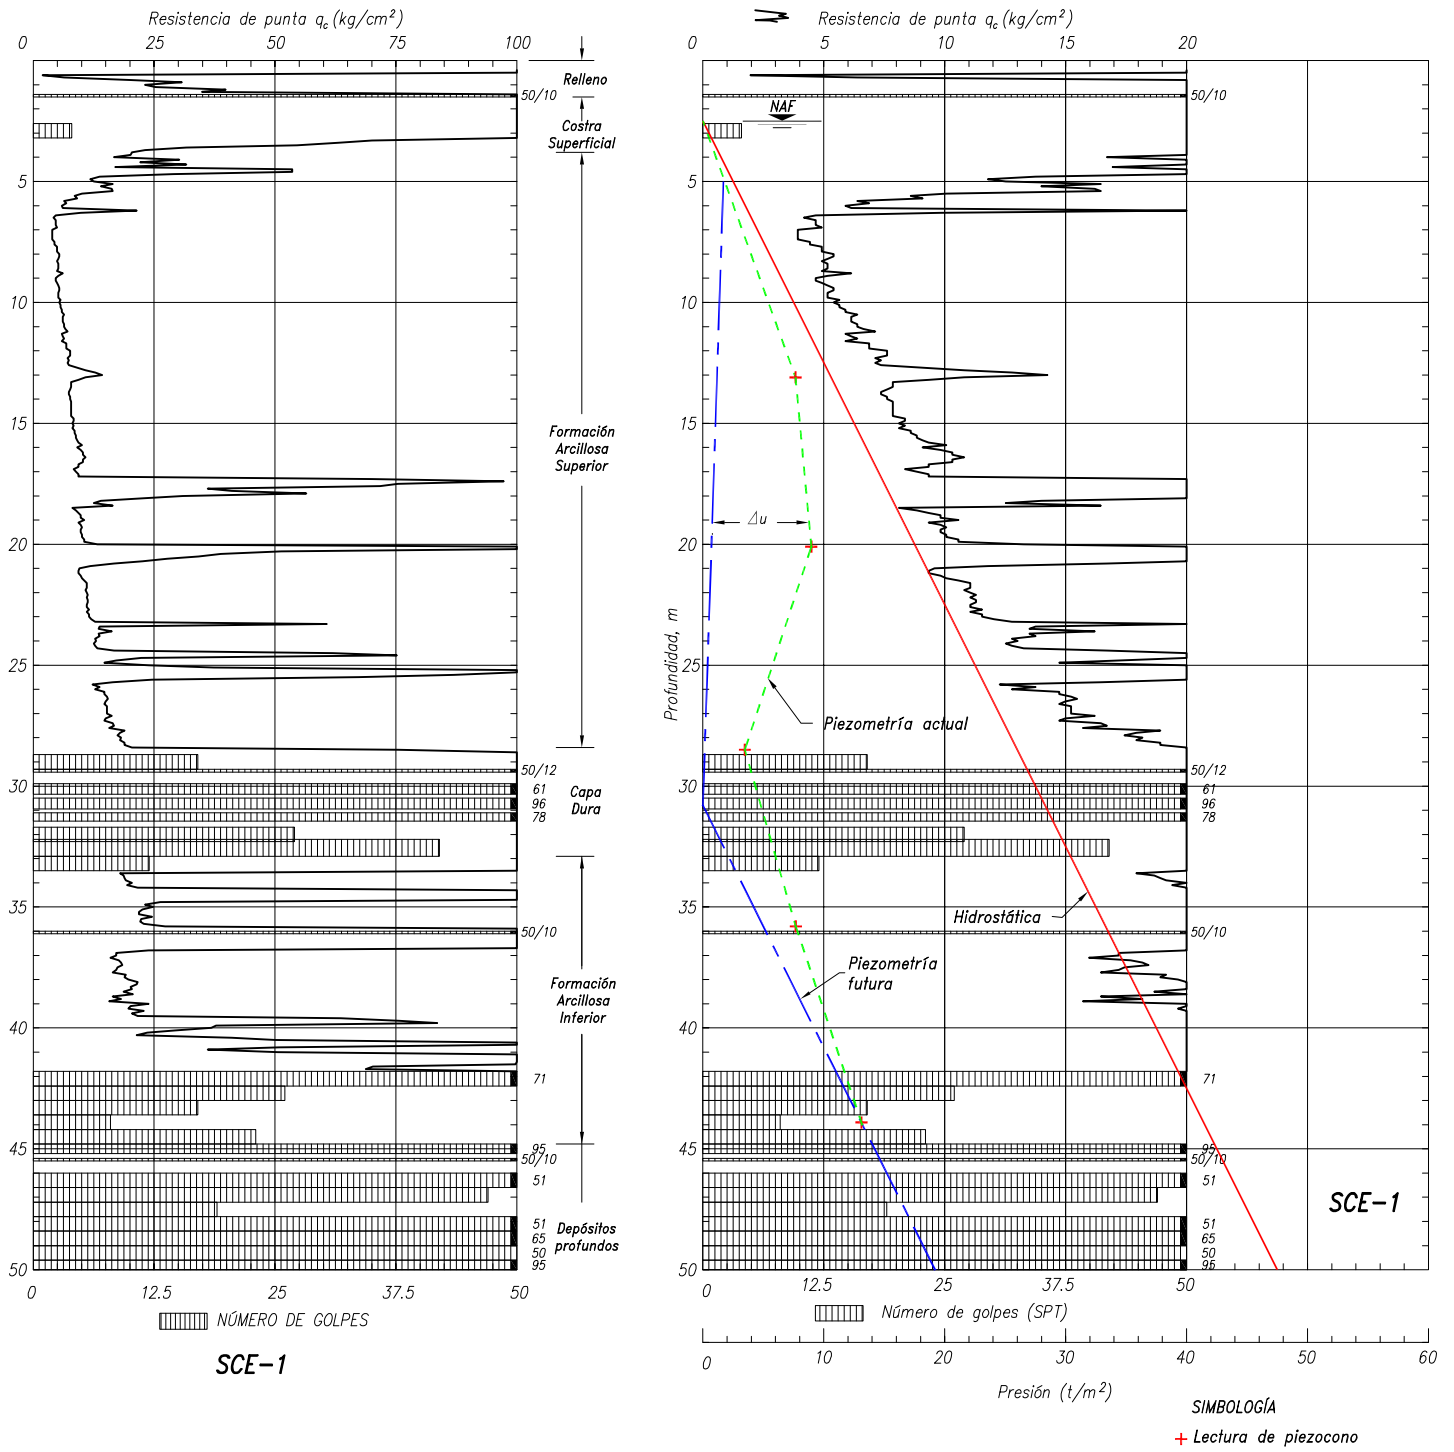
Fig. 6.9.7 Registro de sondeo de cono eléctrico y condiciones piezométricas en el sitio Templo de Nuestra Señora de los Angeles

Condiciones piezométricas actuales y previsibles. En la Fig. 6.9.7 se presenta la distribución actual de la presión en el agua con una línea verde discontinua medida con el sondeo de piezocono (SPC-1). La línea continua representa la distribución hidrostática referida al nivel freático a 2.5 m bajo la superficie; desde esta profundidad se presenta un abatimiento hasta alcanzar una pérdida de presión de 23.0 t/m² en la Capa Dura a 28.5 m de profundidad. Mientras que en la parte superior de los Depósitos Profundos la pérdida de presión registrada es de 28.0 t/m².

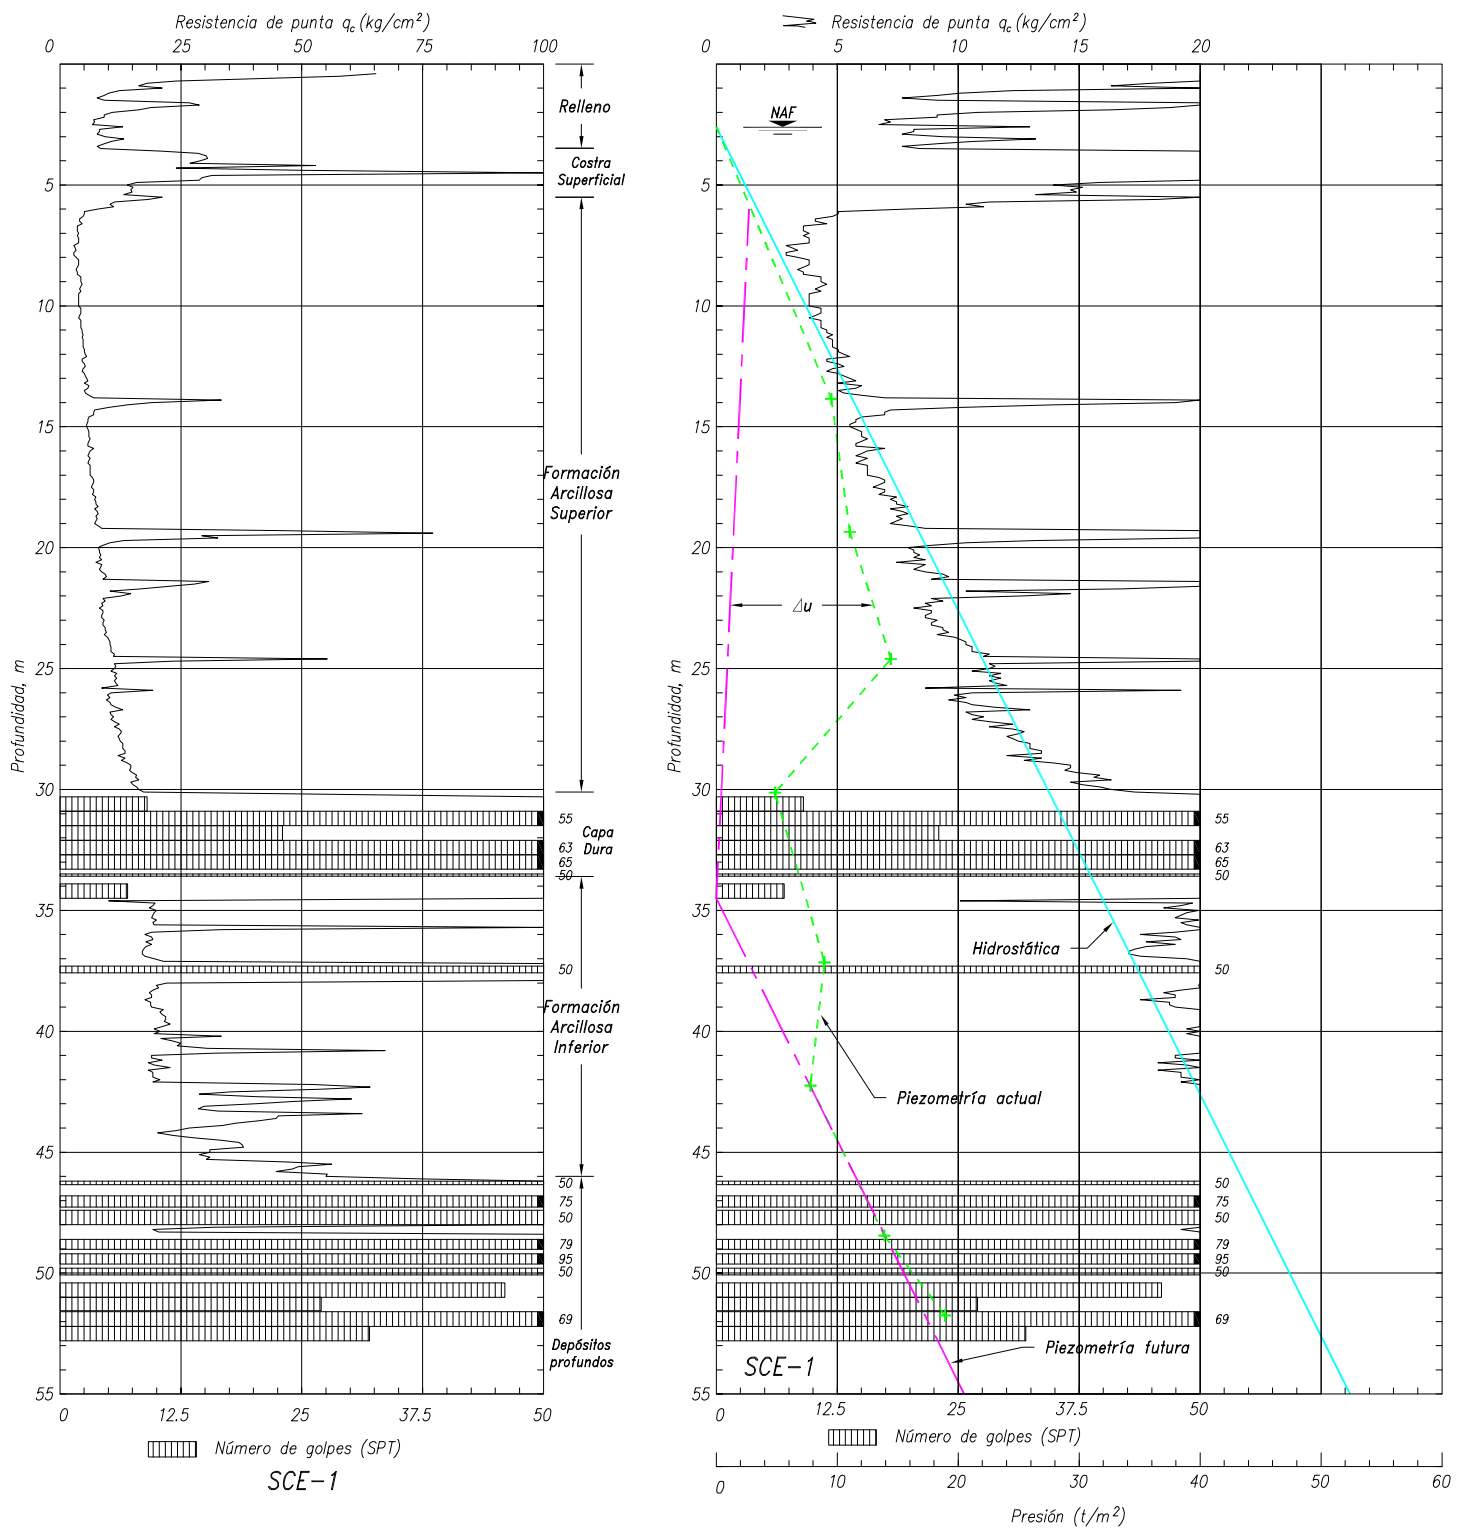
Fig. 6.10.6 Registro de sondeo de cono eléctrico y condiciones piezométricas en el sitio Templo de Santa María la Redonda

Condiciones piezométricas actuales y previsibles. En la Fig. 6.10.6 se presenta la distribución actual de la presión del agua con una línea verde discontinua medida en el sondeo de piezocono (SPC-1). La línea continua representa la distribución hidrostática referida al nivel freático a 2.6 m bajo la superficie; desde esta profundidad y hasta 14.0 m, la distribución de presión actual es casi hidrostática, debajo de la cual disminuye hasta alcanzar una pérdida de presión de 22.5 t/m² en la Capa Dura a 30.0 m de profundidad. Mientras que en la parte superior de los Depósitos Profundos la pérdida de presión registrada es de 30.0 t/m².
