**UNIVERSIDAD NACIONAL AUTÓNOMA
DE MÉXICO**

**FACULTAD DE ESTUDIOS
SUPERIORES ARAGÓN**

**PROCESO DE REHABILITACIÓN
PARA LA TURBINA PELTON**

DESARROLLO DE UN CASO PRÁCTICO

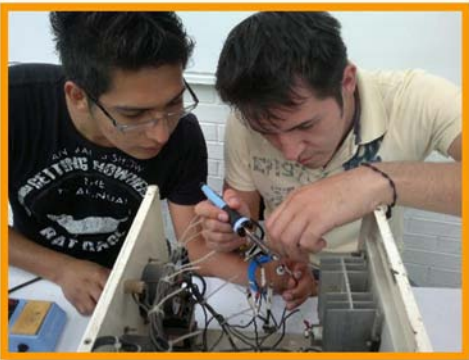
Figura 22: Actividades iniciales para la revisión.

A.a. Esta revisión como se muestra en la Figura 22 se inicia con el panel de control, el cual, con ayuda de las llaves españolas, se desmonta de la estructura de soporte para así explorar de mejor manera sus interiores y poder realizar pruebas.

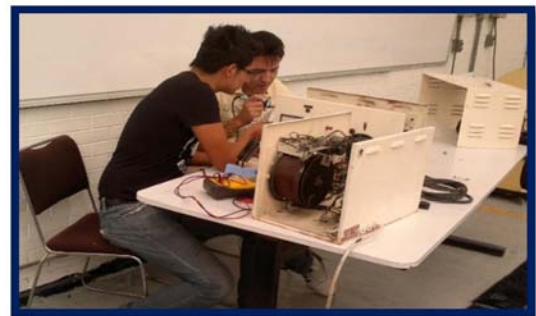
A.b. Se abre el panel de control para revisar con un multímetro y un generador de corriente, los componentes del mismo y de esta manera detectar las piezas que no cumplen con su función; para luego ser solicitadas al jefe de laboratorio. Este

Figura 23: Revisión a detalle del control con ayuda del multímetro.

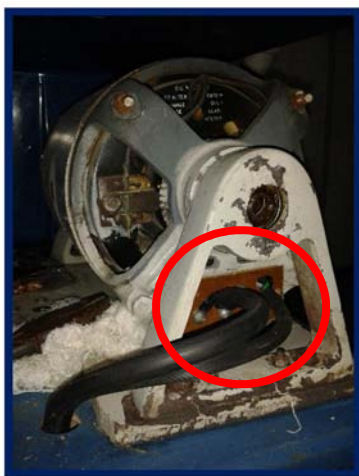
Figura 26: Vista trasera del motor con adaptación.

B.g. Dentro de esta exploración se detectó un corto circuito en el cable que va del motor al toma corriente, este desperfecto se reveló con la ayuda del multímetro, y se provocó como consecuencia de que uno de los cables de la clavija, estando ya expuesto, hacía contacto con el cuerpo de la bomba. En su reparación se hace una adaptación como se ve en la Figura 26 para poder utilizar zapatas y terminales que eviten que tenga contacto con cualquier superficie e impedir otro corto circuito al final se limpian todos los componentes del motor con dieléctrico.

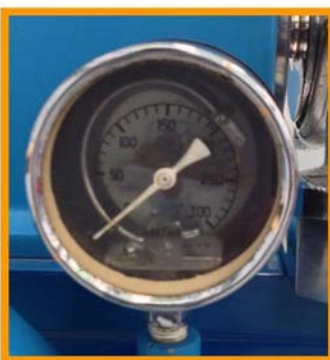
Figura 30: Vista frontal del manómetro original

C.o. Respecto a la tubería, se retira el manómetro provisional y se solicita al stock del laboratorio el original que se muestra en la Figura 30 ya que el encargado del equipo lo resguardo para que este no sufriera daño o fuese hurtado.

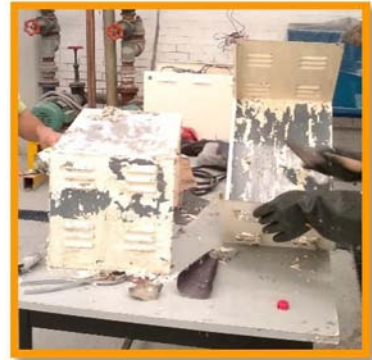
Figura 31: Aplicación del removedor de pintura.

A.c. Se retiró la pintura dañada del panel de control con ayuda de un removedor de pintura como se muestra en la Figura 31, sin embargo al no funcionar de la manera esperada se trabaja con la samblasteadora o chorro de arena Figura 32, para así quitar de manera correcta la corrosión y los pequeños rastros de pintura que aun presentaba

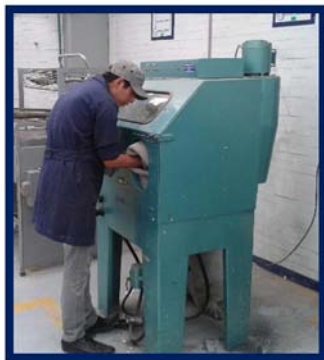
Figura 32: Samblasteadora de arena.

ya que la función de este consiste en lanzar un chorro de arena a presión que sirve como abrasivo. Una vez listo se preparó la superficie para aplicar el primario con la ayuda de una pistola para pintura y en seguida se le dio el acabado final con pintura azul y oro, correspondientes a los colores institucionales.

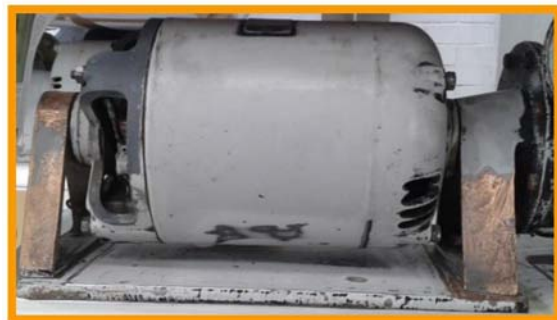
Figura 33: Cara lateral del motor ya sin pintura.

B.h. Así mismo con ayuda de un removedor de pintura y con lija 1500 se eliminó la misma del cuerpo del motor para después aplicar el primario siendo muy cuidadoso con el proceso de pintado ya que al tratarse de elementos eléctricos pueden sufrir

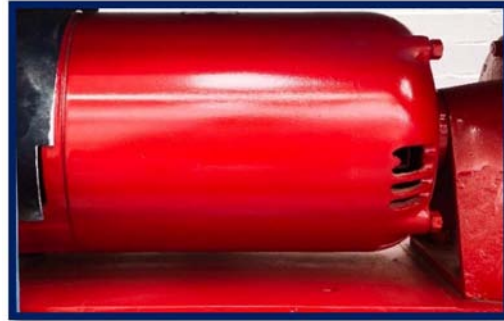
Figura 34: Cara lateral del motor ya con la pintura nueva.

daños al estar en contacto con la humedad de la pintura ocasionando fallas futuras o daños considerables que pudiesen llevar más tiempo en repararlos y posterior a ello se le colocó una pintura color rojo como se puede apreciar en la Figura 34.

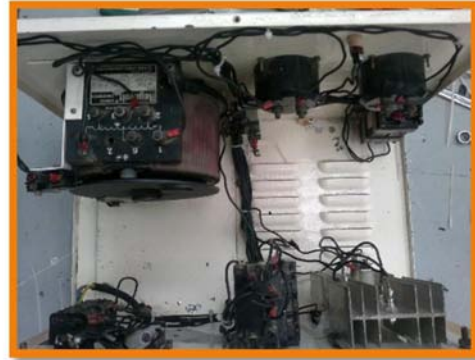
A.d. Ya teniendo lista la carcasa del panel de control se colocaron nuevamente todos los componentes en su interior, esto con ayuda de un multímetro, desarmadores, pinzas y cinturones. Las piezas a colocar fueron: el regulador de corriente, las terminales eléctricas, el puente de diodos, los diodos de potencia, el fusible, el protector térmico, el switch y todos los demás componentes.

Figura 37: Vista superior se observa el panel de control ya con sus elementos internos.

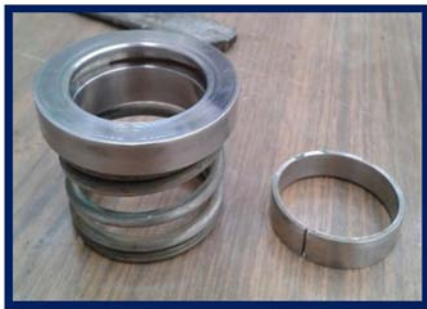
Figura 38: Sello mecánico de cuerpo completo.

con las piezas ya que al ser pequeñas son muy fáciles de extraviar. Una vez que se obtiene el oring nuevo Figura 39 se coloca en el sello y este a su vez se coloca dentro de la bomba.

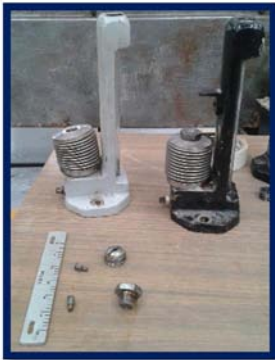
Figura 40: Componentes de los dinamómetros.

B.j Se comienza la actividad de separar los dinamómetros del equipo con ayuda de un desarmador plano. Una vez retirados con gran cuidado se les quita el silicón que sujeta a los tubos de cristal por los cuales sube el mercurio. Este último es vaciado de su depósito retirando su tapón en forma de tuerca, para resguardarlo y posteriormente nuevamente ser integrado.

En seguida se les quito la pintura vieja y se envían al proceso de cromado.

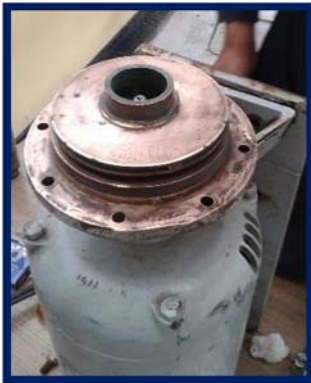
Figura 42: Colocación de la bomba y sus elementos internos.

C.n. Toda vez que las piezas de la bomba están listas se procede a armarla procediendo de la siguiente manera: se inicia colocando el sello mecánico y el impulsor en su lugar este último con ayuda de un mazo de goma, para evitar dañarlo al golpearlo para acomodarlo en su sitio.

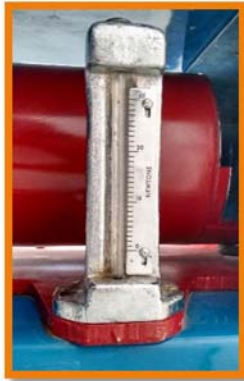
Figura 41: Dinamómetro cromado y rehabilitado.

B.j. Ya que están listos los dinamómetros se regresan y se les instalan tubos nuevos, se fijan a los dinamómetros garantizando su sellado con silicón y en seguida el mercurio se agrega nuevamente a los depósitos hasta llenarlos, hecho todo lo anterior son colocados en su respectivo sitio como se puede ver en la Figura 41.

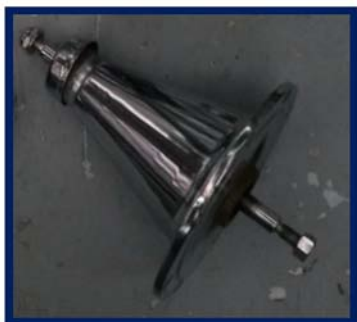
Figura 44: Base de la rueda Pelton ya cromada.

C.t. Se separa la rueda Pelton con su base con ayuda de un desarmador plano se retiran los tornillos que la unen a la carcasa de fibra de vidrio. La base se envía al proceso de cromado mientras que la rueda Pelton solo se

somete a un proceso de pulido ya que esta fue cromada en una rehabilitación pasada esto con el objetivo de darle una mejor apariencia y remover las impurezas que esta presenta.

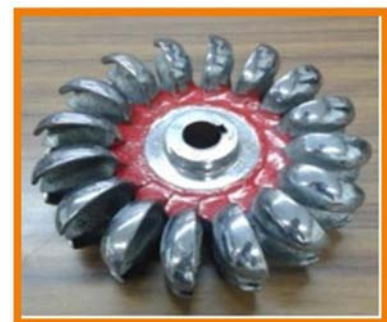
Figura 45: Rueda Pelton rehabilitada.

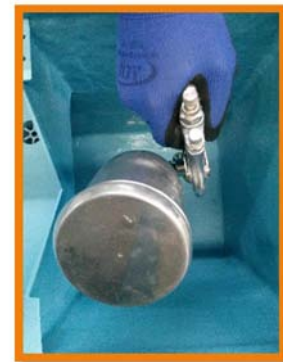
Figura 47: Aplicación de la pintura al depósito de agua.

Acto seguido se prepara la superficie para recibir el primario y después la pintura que dé el acabado final como se percibe en la Figura 47.

Con la máquina de pulir y polish, se brinda al exterior una mejor apariencia.

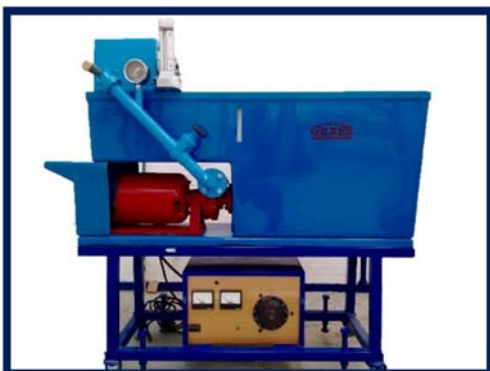
Figura 48: Elemento denominado turbina Pelton rehabilitada por completo.

Ya que todas las piezas y partes que conforman la turbina Pelton (de los tres módulos) se han rehabilitado, serán instalados nuevamente con desarmadores, pinzas, llaves allen y españolas según se requiera, en su respectivo lugar y tratando de no causar daño a estos mismos, para posteriormente hacer las pruebas necesarias y detectar posibles imperfecciones así como algunos problemas que se pudieran presentar y del mismo modo darles solución. El resultado final se aprecia en la Figura 48

Al hacer al primera prueba me percate que al encender el equipo, este acciono nuevamente el protector térmico cortando el suministro de corriente, siendo esta acción incorrecta, se revisaron nuevamente los componentes eléctricos, antes de pensar en alguna falla del motor lo que dio como resultado la falla del fusible, por lo cual se procedió a cambiarlo una vez más.

Una vez solucionado lo anterior el siguiente elemento que fue el freno Proney, debido a que el vástago resorte, que contiene, tenía demasiada presión y esto provocaba, que al estar en contacto el rodete con la balatas del freno sacará humo y la vibración producto de lo anterior se transmitía como golpeteo de buena intensidad hacia el dinamómetro y para impedir algún daño además de no ser su condición de operación, este fue motivo de un ajuste. Y puso en evidencia que los dinamómetros contenían un exceso de mercurio impidiendo su funcionamiento correcto para lo cual fue necesario extraerles un poco resolviendo así el inconveniente citado.
