**UNIVERSIDAD NACIONAL AUTONOMA DE
MÉXICO**

FACULTAD DE INGENIERÍA

**RECOPIACIÓN, ANÁLISIS Y COMPARACION DE DAÑOS EN LA CIUDAD DE MÉXICO
DEBIDO AL SISMO DEL 19 DE SEPTIEMBRE DE 2017 M7.1**

TESIS

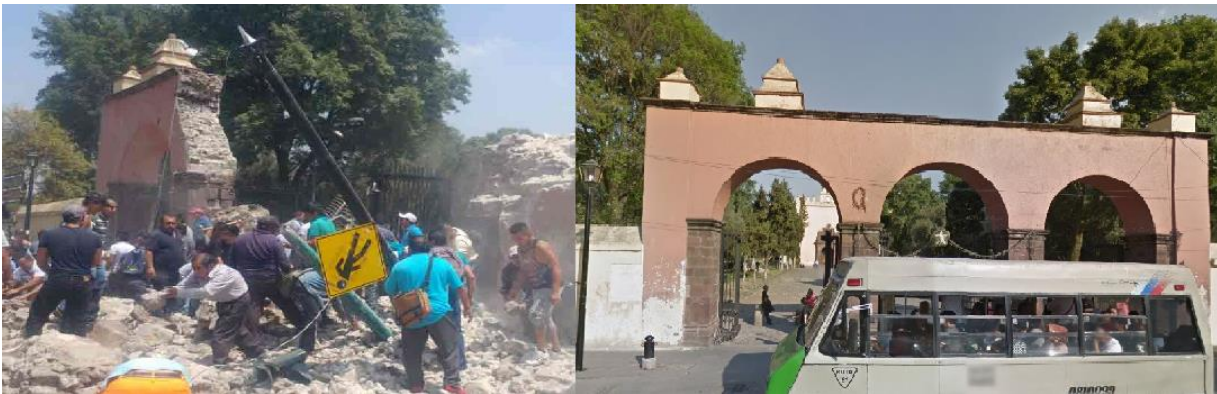
En la Del. Xochimilco la Iglesia de San Bernardino de Siena, construida durante la conquista española en el siglo XVI, localizada en la avenida 16 de septiembre, colapsaron los arcos que conforman la entrada principal de la iglesia durante el movimiento telúrico del sismo del 19/09/2017. El sismo no solo derribó la entrada principal, también provocó el colapso de una barda de piedra localizada en el lado derecho de la entrada principal, el movimiento provocó que la cúpula que forma parte del campanario se inclinara. En la figura 3.5 se representa el antes y después de los arcos colapsados por el sismo del 19/09/2017.

Figura 3.5 Arcos de la entrada a la iglesia de Xochimilco antes y después del sismo de M7.1 del 19/09/2017 en la CDMX (<http://bit.ly/2Ekahkc>)

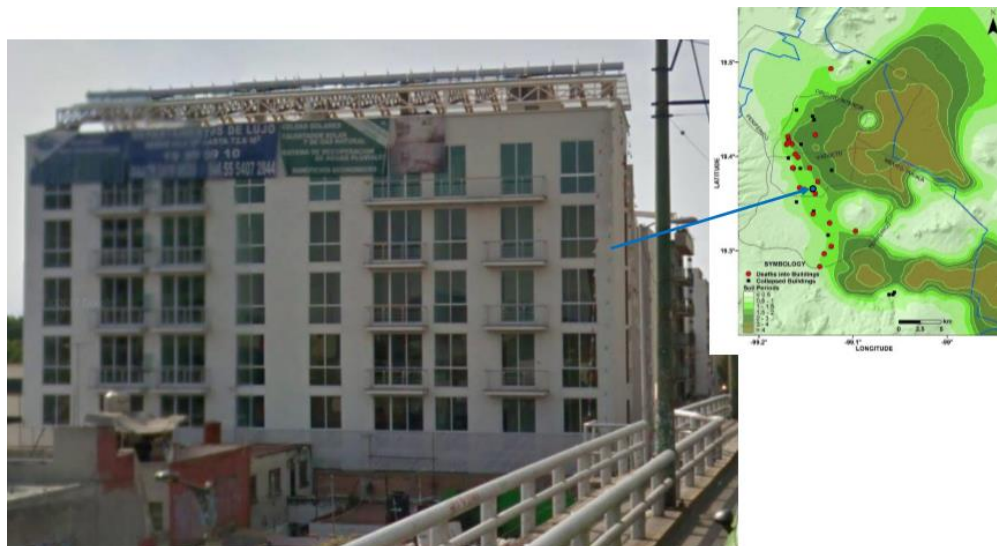
En la calle Emiliano Zapata número No 56, colonia portales sur, Del. Benito Juárez, colapso parte de un edificio de 6 pisos, la edificación tenía un tipo de uso vivienda el cual contaba con una cantidad aproximada de 24 viviendas provocado por el sismo de M7.1 del 19/09/2017, el edificio tenía menos de un año de construcción. El colapso de la construcción dejó dos víctimas bajo sus escombros. En la figura 3.7 y 3.8 se muestra la edificación antes y después del sismo.

Figura 3.7 Edificio de uso vivienda de 6 pisos antes del sismo (<http://bit.do/d3u65>)

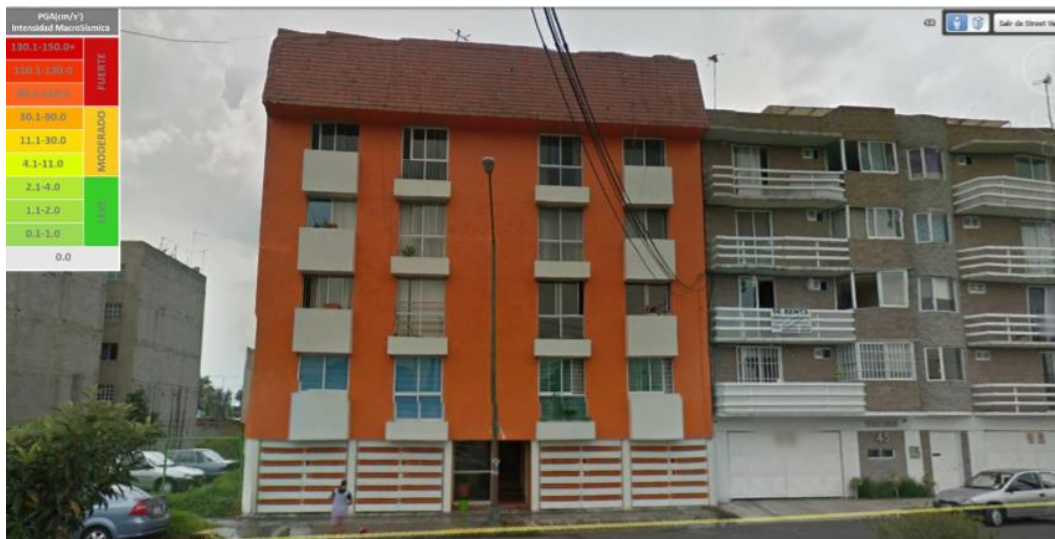
En la Del. Iztapalapa calle Paseo de las Galias, colonia Lomas Estrellas, segunda sección colapso el primer nivel (Planta baja) de un edificio de uso vivienda de 5 niveles, por el sismo de M7.1 19/09/2017, el colapso se debió a un mecanismo de planta baja débil, el colapso del edificio dejo 4 fallecidos.

Figura 3.11 Colapso de las viviendas de 5 pisos en Paseos de las Galias y Av. Tláhuac antes del sismo de M7.1 (Dr. Miguel A. Jaimes)

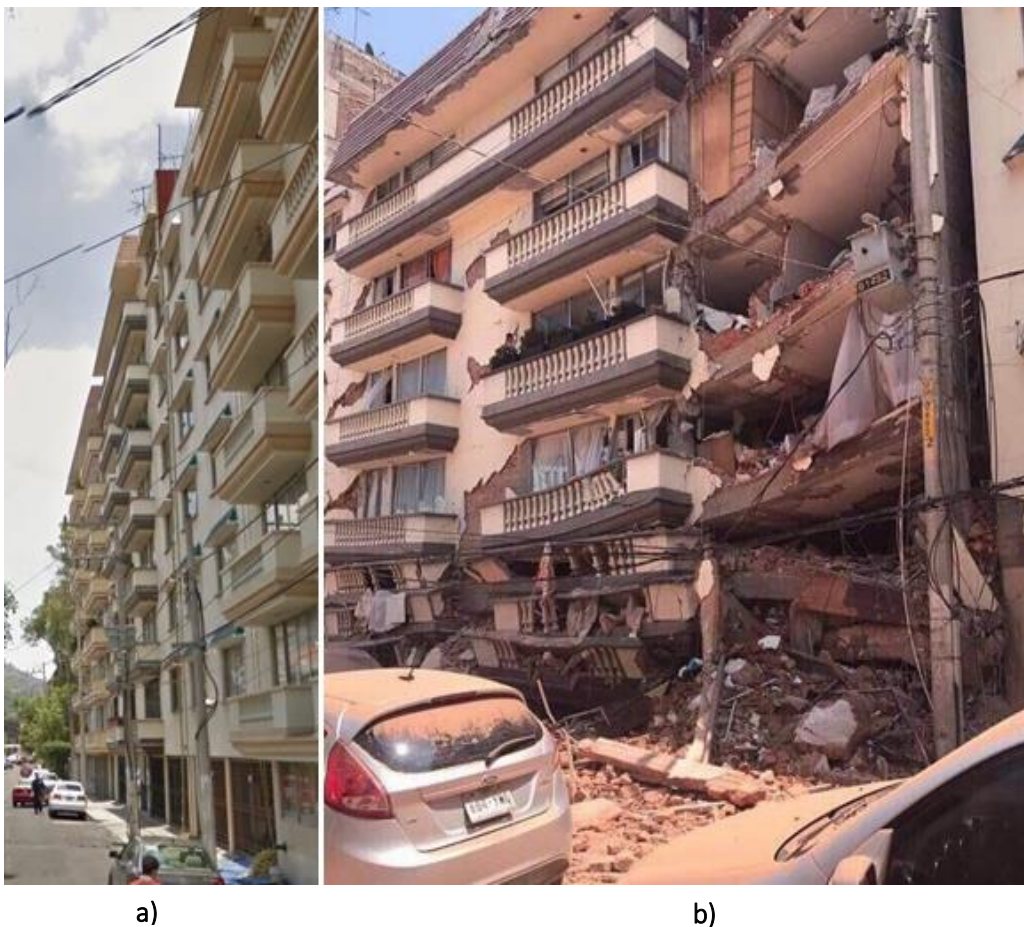
A.1 Edificio en Coquimbo entre Sierra Vista y Ticomán (ID 1 de Tabla 4.1)

En la figura A.1 se presenta el edificio ubicado en Coquimbo entre Sierra Vista y Ticomán en la Colonia Lindavista, Del. Gustavo A Madero, antes y después de ocurrido el evento sísmico; en esta se observa que el edificio es de 6 niveles de uso departamental, el cual colapso con un efecto de “panqueque” quedando los niveles uno sobre otro dejando la planta baja completamente colapsada y manteniéndose los de más niveles en pie con condiciones deplorable, durante el colapso diez personas quedaron atrapadas entre los escombros de las cuales cuatro fueron encontrados sin vida, tres están desaparecidos, dos más está por confirmarse su ausencia y sólo una persona fue rescatada con vida. El edificio estaba dividido en tres torres, pero sólo la de en medio se vino abajo, mientras que las otras sufrieron daños; el área de construcción que abarca el edificio es aproximadamente 708 m². (cifras actualizadas hasta 5/10/2017 <http://bit.ly/2HP8B3M>, <http://bit.ly/2HObHoP>).

Figura A. 1 Edificio Coquimbo entre Sierra Vista y Ticomán: a) antes del evento sísmico y b) después del evento sísmico de M7.1. (<http://bit.do/d3u65>)

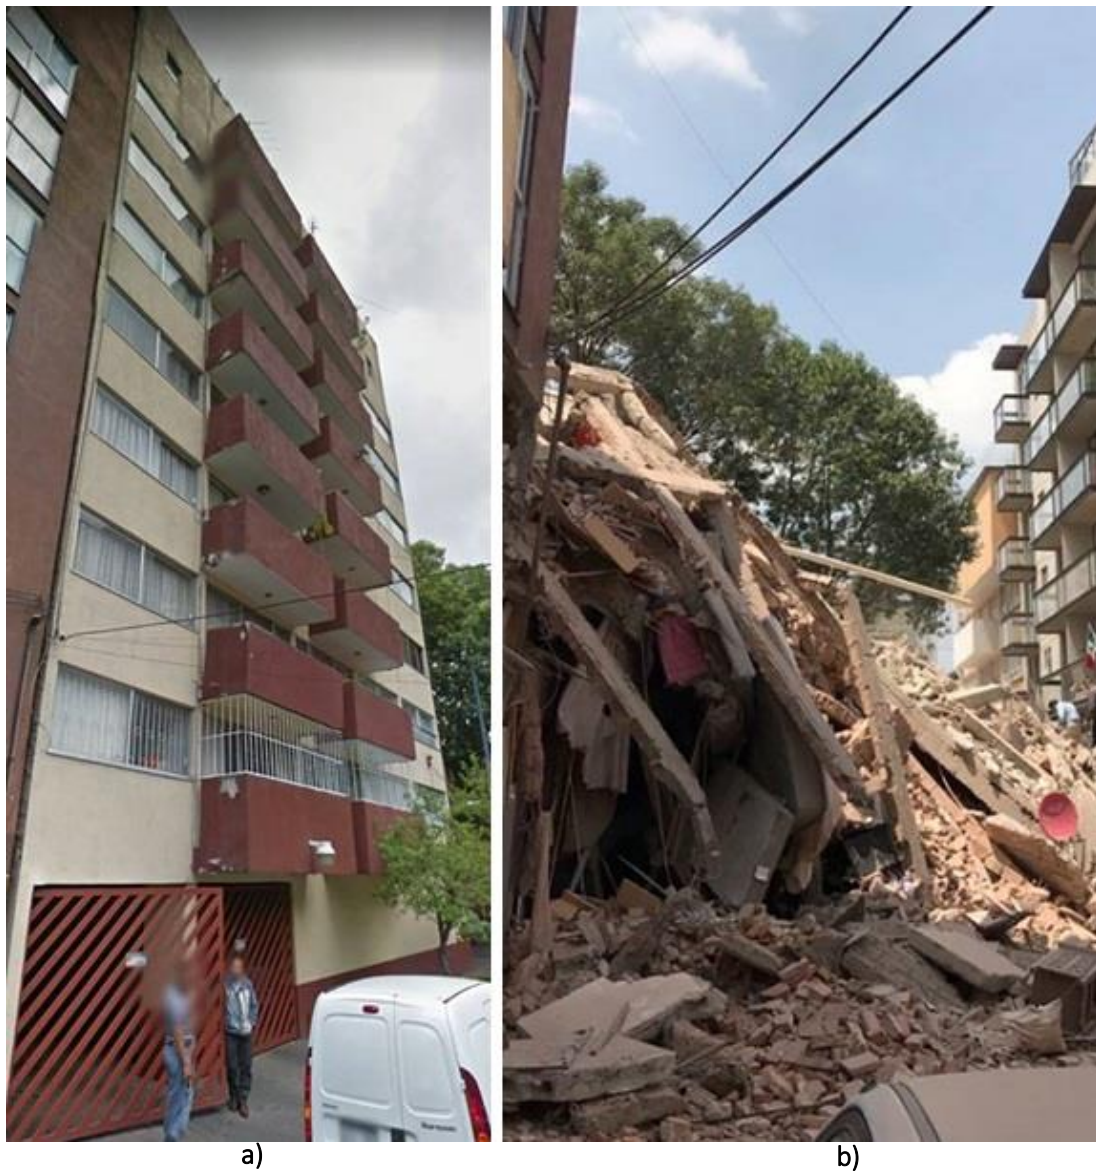
A.2 Edificio en Escocia No.14 (ID 2 de Tabla 4.1)

En la figura A.2 se presenta el edificio ubicado en Escocia No. 14 en la Colonia del Valle Centro, Del. Benito Juárez, antes y después de ocurrido el evento sísmico de M7.1; en la cual se puede observar el colapso total de la estructura que cumplía con la función departamental, la edificación quedó reducido a escombros; se reportan a trece persona fallecidas de acuerdo con la Procuraduría capitalina y el Instituto de Ciencias Forenses de la Ciudad la cual contaba con una superficie de construcción aproximada de 336 m² (cifras actualizadas hasta 5/10/2017 <http://bit.ly/2HP8B3M>, <http://bit.ly/2HObHoP>).

Figura A. 2 Edificio en Escocia No. 14: a) antes del evento sísmico y b) después del evento sísmico de M7.1 (<http://bit.do/d3u65>).

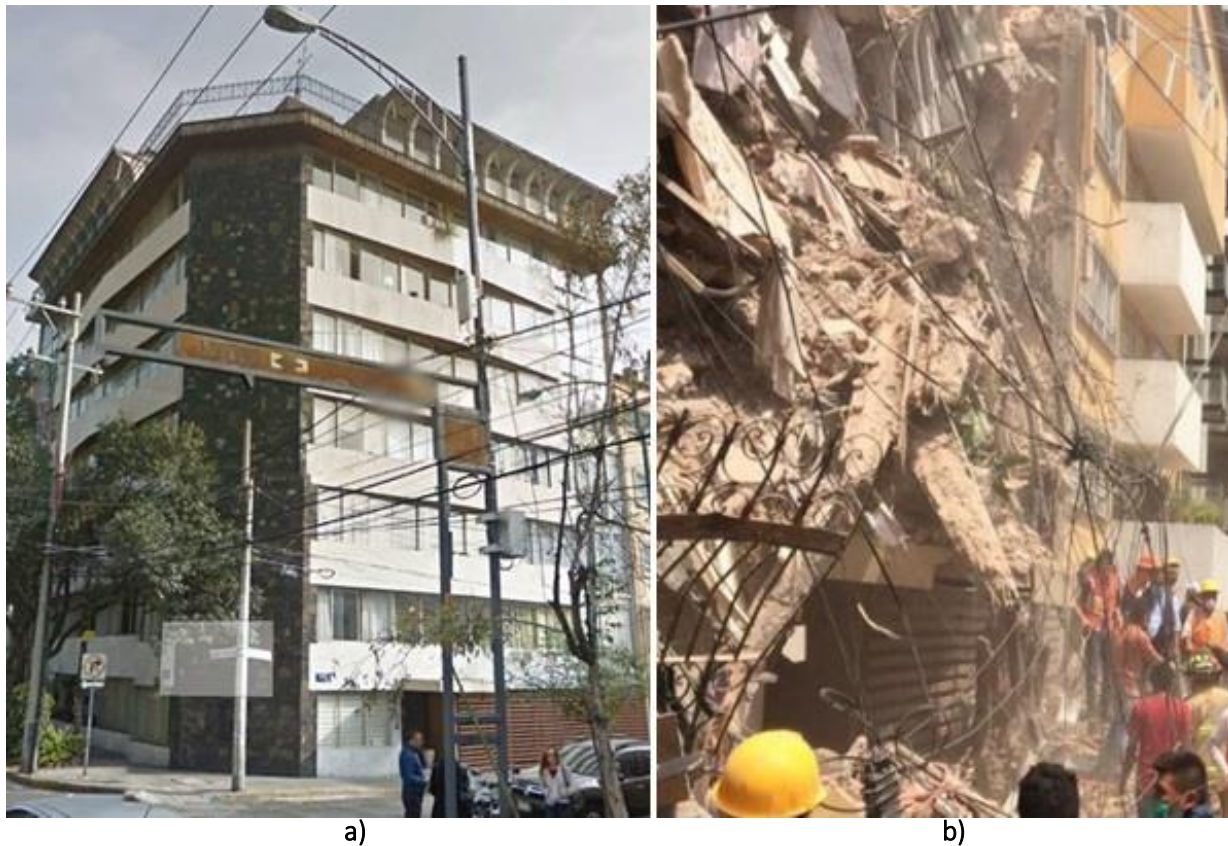
A.3 Edificio en Calle Gabriel Mancera y Escocia (ID 3 de Tabla 4.1)

En la figura A.3 se presenta el edificio ubicado en Eje 2 poniente, en la calle Gabriel Mancera y Escocia en la Colonia del Valle centro, Del. Benito Juárez, antes y después de ocurrido el evento sísmico de M7.1; en la cual se observa el colapso total del edificio de uso departamental de 7 niveles, quedando los escombros apilados en lo que antes era el edificio, se observa que tras el sismo de M7.1 de la edificación no quedo estructura alguna intacta; del lugar fueron rescatadas con vida tres personas, diez personas fallecieron de acuerdo con la Procuraduría capitalina y del Instituto de Ciencias Forenses de la Ciudad (cifras actualizadas hasta 5/10/2017 <http://bit.ly/2HP8B3M>).

Figura A. 3 Edificio en Eje 2 poniente, Calle Gabriel Mancera y Escocia: a) antes del evento sísmico y b) después del evento sísmico de M7.1 (<http://bit.do/d3u65>)

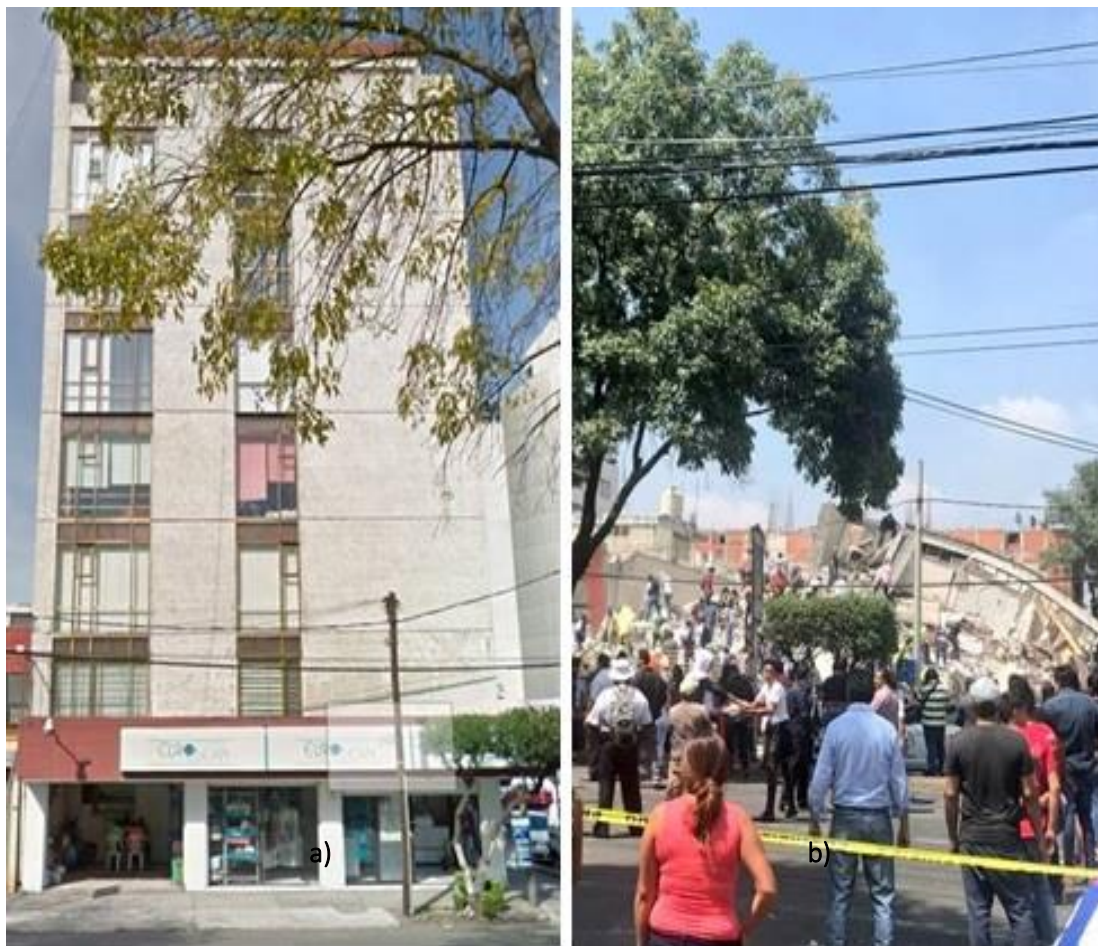
A.4 Edificio en Prolongación Petén No. 915, esq. Zapata (ID 4 de Tabla 4.1)

En la figura A.4 se presenta el edificio ubicado en Prolongación Petén No. 915, esq. Zapata en la Colonia Emperadores, Del. Benito Juárez antes y después de ocurrido el evento sísmico de M7.1; en esta se puede observar el colapso total quedando solo una montaña de escombros en el lugar donde se ubicaba la edificación de siete pisos de uso habitacional y uso comercial en la planta baja, ocasionado por el evento sísmico de M7.1 el 19/10/2017. Tras el colapso del edificio se reportaron a diez personas fallecidas de acuerdo con la Procuraduría capitalina y del Instituto de Ciencias Forenses de la ciudad (cifras actualizadas hasta 5/10/2017 <http://bit.ly/2HP8B3M>).

Figura A. 4 Edificio Prolongación Petén No. 915, esquina Zapata: a) antes del evento sísmico y b) después del evento sísmico de M7.1 (<http://bit.do/d3u65>)

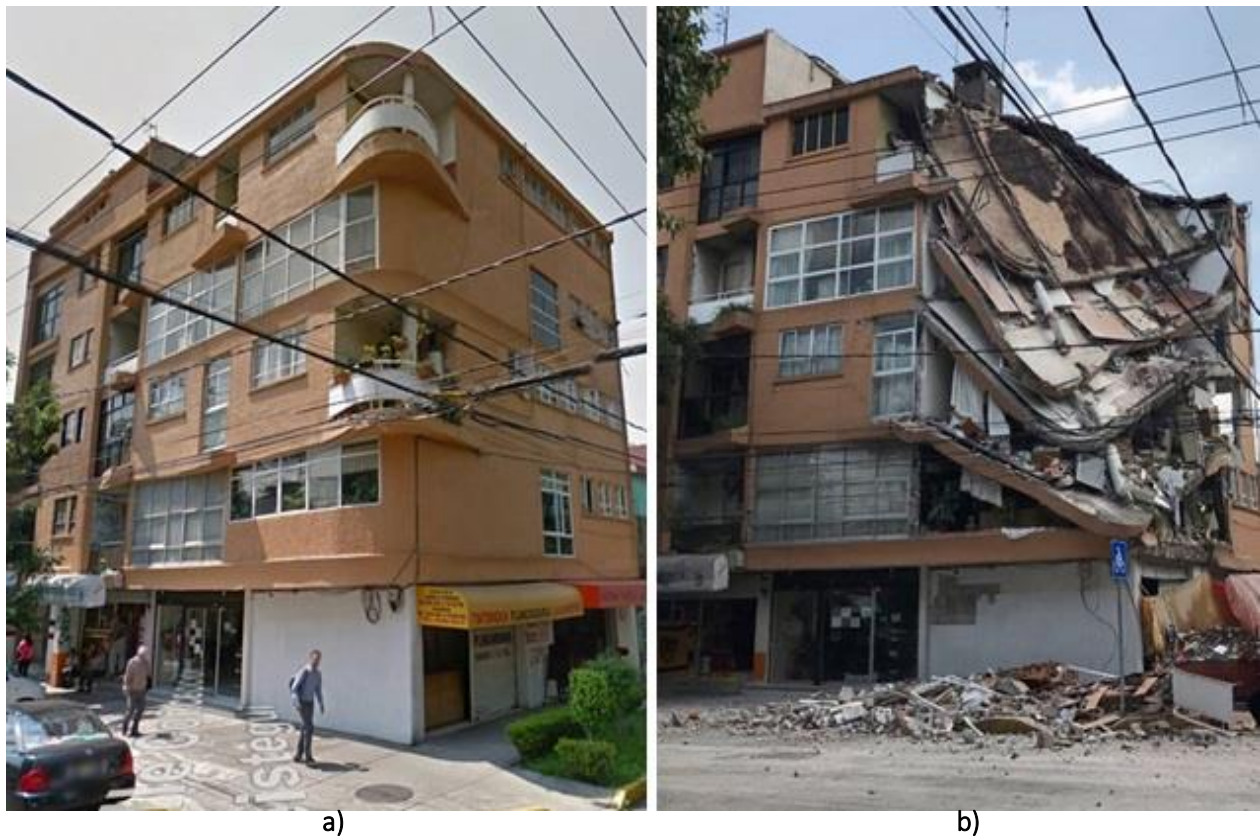
A.5 Edificio en Concepción Beistegui y Calle Yacatas (ID 5 de Tabla 4.1)

En la figura A.5 se presenta el edificio ubicado en Concepción Beistegui y Calle Yacatas en la Colonia Narvarte Oriente, Del. Benito Juárez, antes y después de ocurrido el evento sísmico; se puede observar el colapso de una de las esquinas del edificio de uso departamental de 4 niveles, en el cual las columnas circulares no soportaron el peso de las losas, en la figura se puede apreciar que las losas se doblaron como si fueran de cartón quedando solo la losa de la planta baja sin colapsar. No se reportaron víctimas tras el colapso de la edificación.

Figura A. 5 Edificio en Concepción Beistegui & Calle Yacatas Eje 2 poniente, Calle Gabriel Mancera y Escocia: a) antes del evento sísmico y b) después del evento sísmico de M7.1 (<http://bit.do/d3u65>)

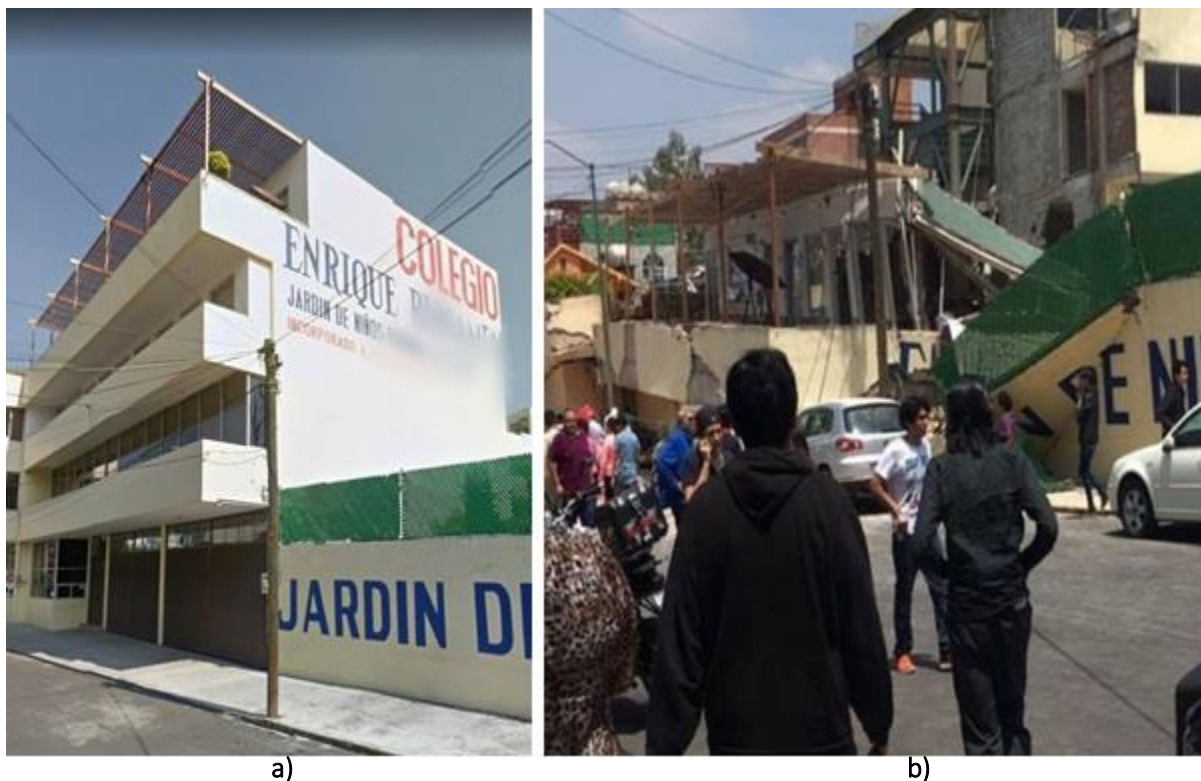
A.6 Edificio en Rancho Tamboreo esq. Calzada de las Brujas (ID 6 de Tabla 4.1)

En la figura A.6 se presenta el edificio ubicado en Rancho Tamboreo esq. Calzada de las Brujas en la Colonia Nueva Oriental Coapa, Del. Tlalpan, antes y después de ocurrido el evento sísmico, el cual cumplía con la función de una escuela preprimaria, primaria y secundaria; en la figura se puede apreciar el colapso de un edificio de 4 pisos que conformaba parte del colegio Enrique Rébsamen, de acuerdo con los peritajes realizados por especialistas de la Procuraduría General de Justicia la construcción del cuarto nivel fue lo que ocasiono el colapso de la estructura, por otra parte de acuerdo con expedientes del centro educativo el colegio estaba certificado como un inmueble en buenas condiciones. El derrumbe del colegio dejo a veintiséis personas muertas de las cuales 19 eran niño y 7 adultos de acuerdo con la Procuraduría capitalina y del Instituto de Ciencias Forenses de la ciudad (cifras actualizadas hasta 5/10/2017 <http://bit.ly/2HP8B3M>, <http://bit.ly/2FzfNAm>).

Figura A. 6 Edificio en Rancho Tamboreo esq. Calzada de las Escocia: a) antes del evento sísmico y b) después del evento sísmico M7.1 (<http://bit.do/d3u65>)

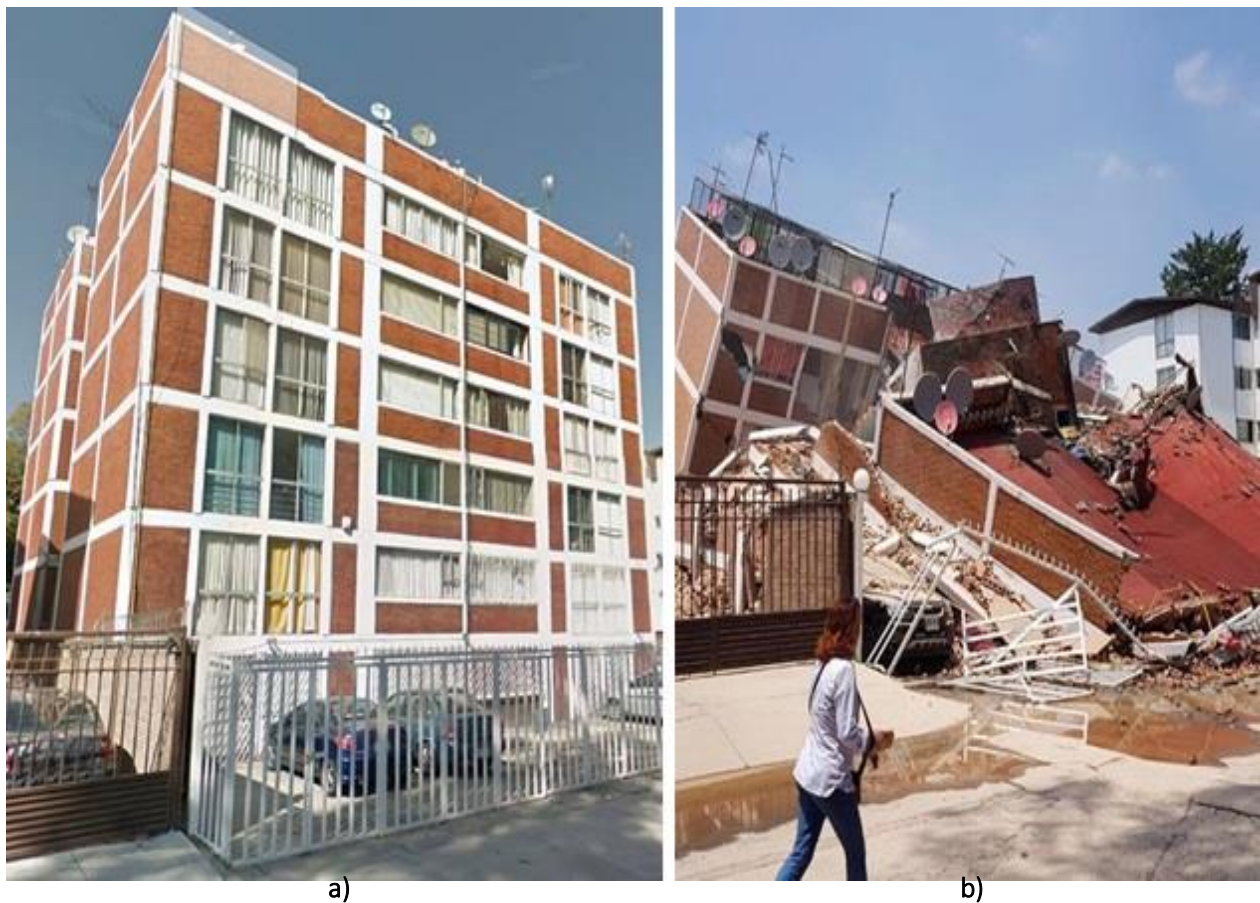
A.7 Edificio en Rancho Los Arcos No. 32 (ID 7 de Tabla 4.1)

En la figura A.7 se presenta el edificio ubicado en Rancho Los Arcos No. 32 en la Colonia los Girasoles, Del. Coyoacán, antes y después de ocurrido el evento sísmico. El edificio habitacional de 5 niveles de uso departamental; en la figura se puede apreciar que la parte de enfrente fue la más afectada durante el sismo de M7.1 provocando el colapso total de la estructura y dejando al edificio adjunto a punto de colapsar con un efecto de volcamiento, el edificio colapso como si se derribara una ficha de domino quedando volcado completamente. El tras el colapso del inmueble se reportaron ocho personas muertas de acuerdo con la Procuraduría capitalina y del Instituto de Ciencias Forenses de la Ciudad (cifras actualizadas hasta 5/10/2017 <http://bit.ly/2HP8B3M>).

Figura A. 7 Edificio en Rancho Los Arcos No. 32: a) antes del evento sísmico y b) después del evento sísmico de M7.1 (<http://bit.do/d3u65>)

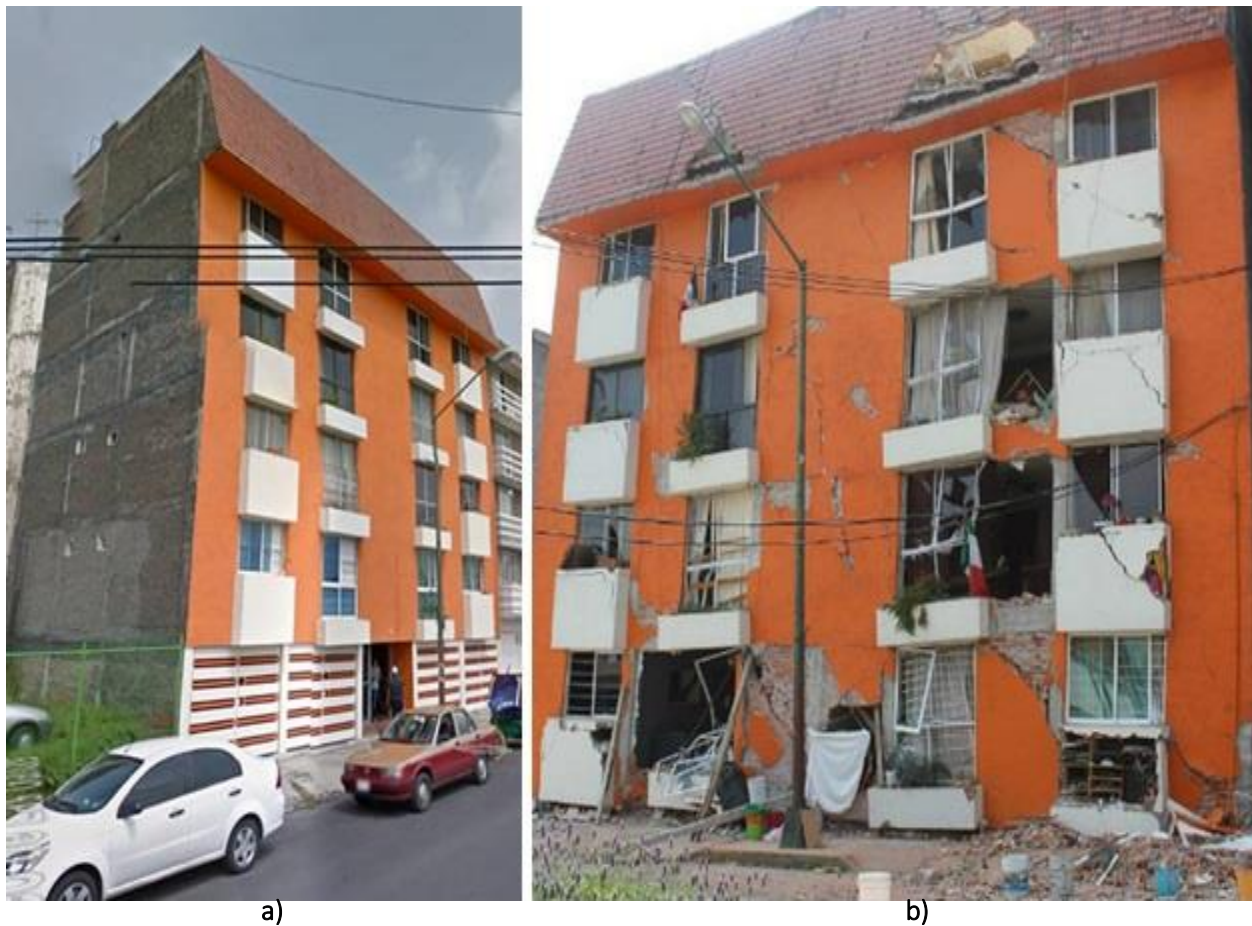
A.8 Edificio en Paseo de las Galias No. 47 (ID 8 de Tabla 4.1)

En la figura A.6 se presenta el edificio ubicado en calle Paseo de las Galias No. 47 en la Colonia Lomas Estrellas, Del. Iztapalapa segunda sección, antes y después de ocurrido el evento sísmico, colapso el primer nivel (Planta baja) de un edificio de uso vivienda de 5 niveles, por el sismo de M7.1 19/09/2017; el colapso se debió a un mecanismo de planta baja débil, dejando a cuatro muertos de acuerdo con la Procuraduría capitalina y del Instituto de Ciencias Forenses de la Ciudad (cifras actualizadas hasta 5/10/2017 <http://bit.ly/2HP8B3M>). El área aproximada de construcción del edificio es de una superficie de 146.5 m².

Figura A. 8 Edificio Paseo de las Galias No. 47: a) antes del evento sísmico y b) después del evento sísmico de M7.1 (<http://bit.do/d3u65> y <http://bit.ly/2wDJxuv>)

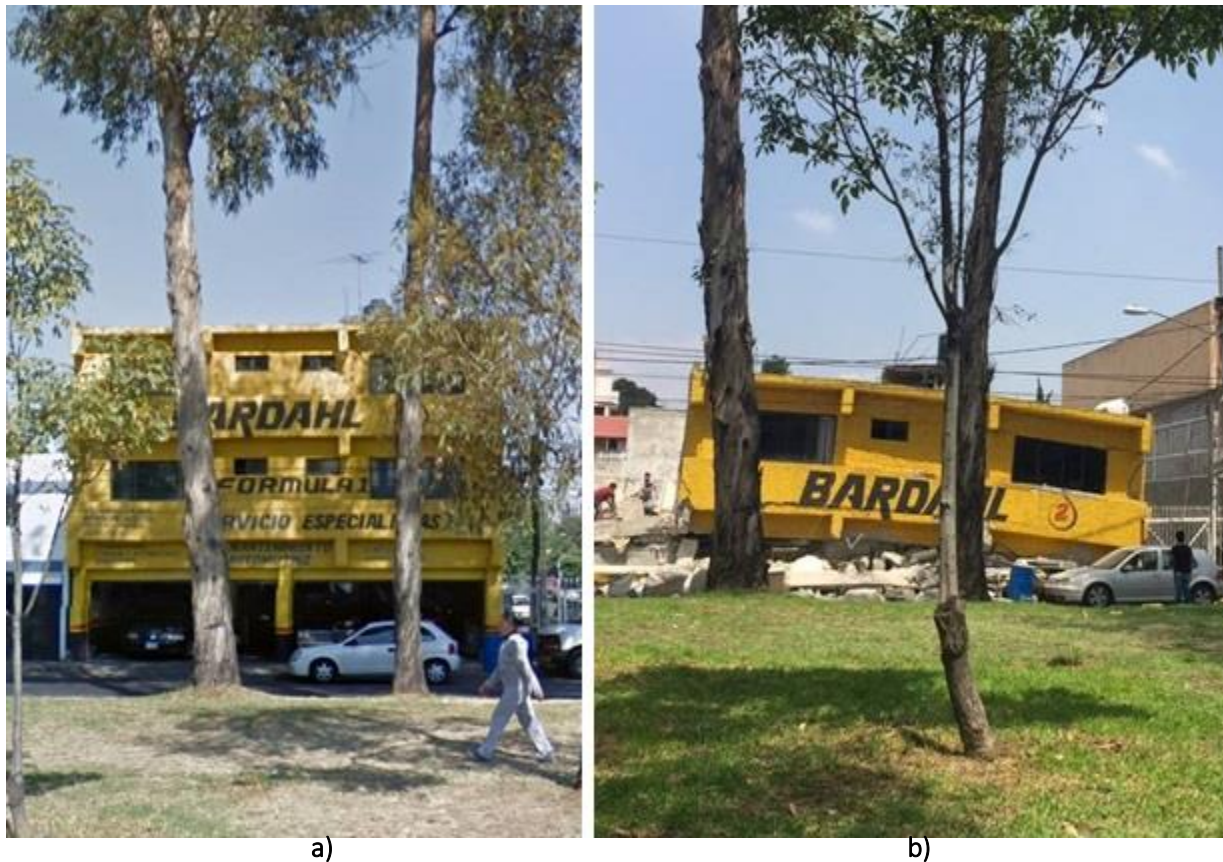
A.9 Edificio en Santa Ana esq. Ejido Santa Cruz Atoyac (ID 9 de Tabla 4.1)

En la figura A.9 se presenta el edificio ubicado en Santa Ana esq. Ejido Santa Cruz Atoyac en la colonia San Francisco Culhuacán, delegación Iztapalapa, antes y después de ocurrido el evento sísmico; en la figura se puede observar que el edificio de tres niveles dedicado a reparación de autos de color amarillo colapso debido a un sistema de planta baja débil, quedando solo escombros del primero y segundo nivel mientras que la estructura del tercer nivel quedo completa aparentemente. También se puede observar un sistema de columnas no continuas que generan una carga puntual en las traveses ubicadas en la planta baja debilitando más la estructura, tras el derrumbe de la edificación se reportaron a dos personas muertas de acuerdo con la Procuraduría capitalina y del Instituto de Ciencias Forenses de la ciudad (cifras actualizadas hasta 5/10/2017 <http://bit.ly/2HP8B3M>).

Figura A. 9 Edificio Santa Ana esq. Ejido Santa Cruz Atoyac: a) antes del evento sísmico y b) después del evento sísmico de M7.1 (<http://bit.do/d3u65>)

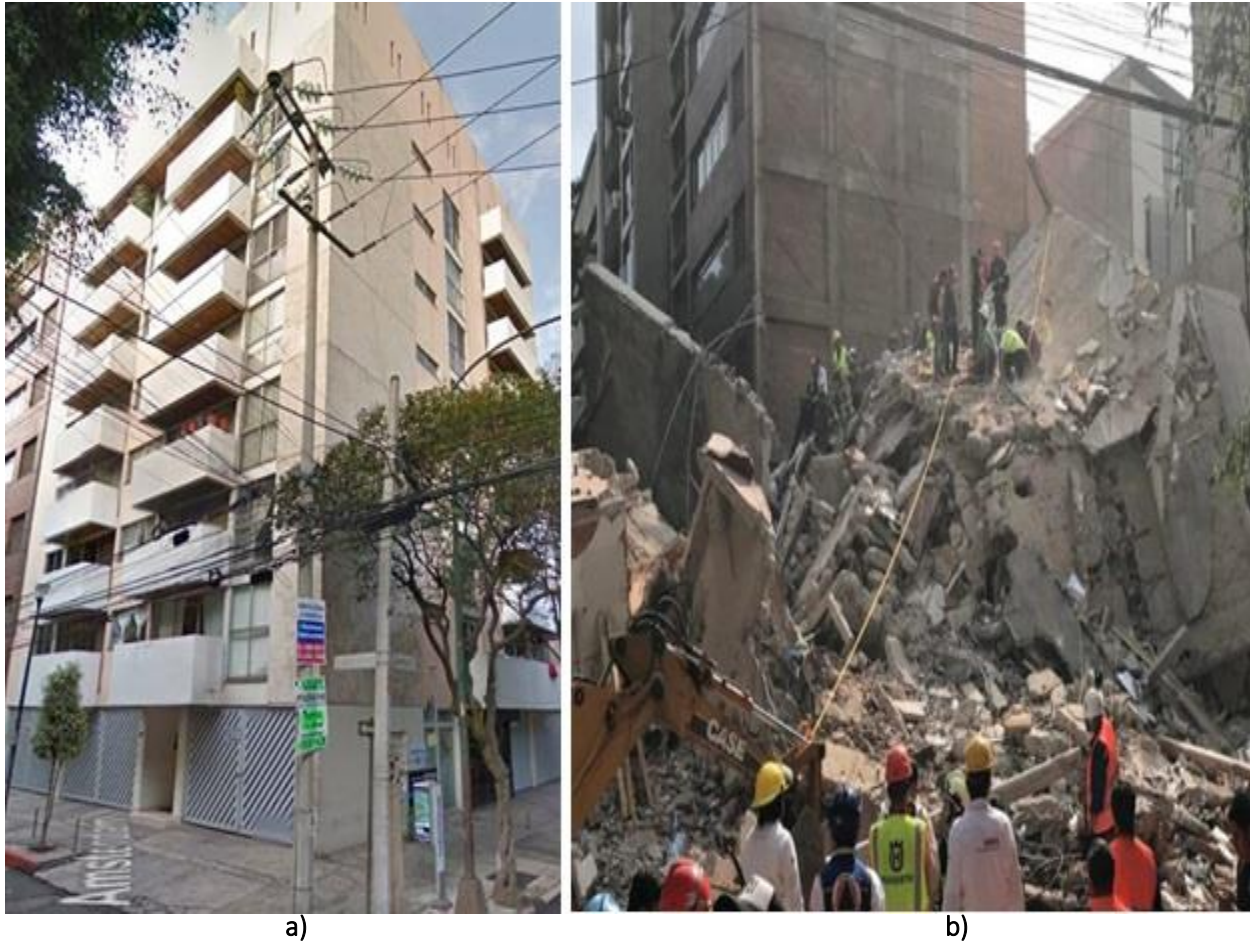
A.10 Edificio en Ámsterdam No. 107 (ID 6 de Tabla 4.1)

En la figura A.10 se presenta el edificio de uso departamental de 9 niveles ubicado en Ámsterdam No. 107 en la Colonia Hipódromo, Del. Cuauhtémoc, antes y después de ocurrido el evento sísmico; en la figura se puede observar que de la edificación solo quedó una pila de escombros después del sismo M7.1; el derrumbe de la edificación dejó a siete personas muertas de acuerdo con la Procuraduría Capitalina y del Instituto de Ciencias Forenses de la Ciudad (cifras actualizadas hasta 5/10/2017 <http://bit.ly/2HP8B3M>).

Figura A. 10 Edificio Ámsterdam No. 107: a) antes del evento sísmico y b) después del evento sísmico de M7.1 (<http://bit.do/d3u65>)

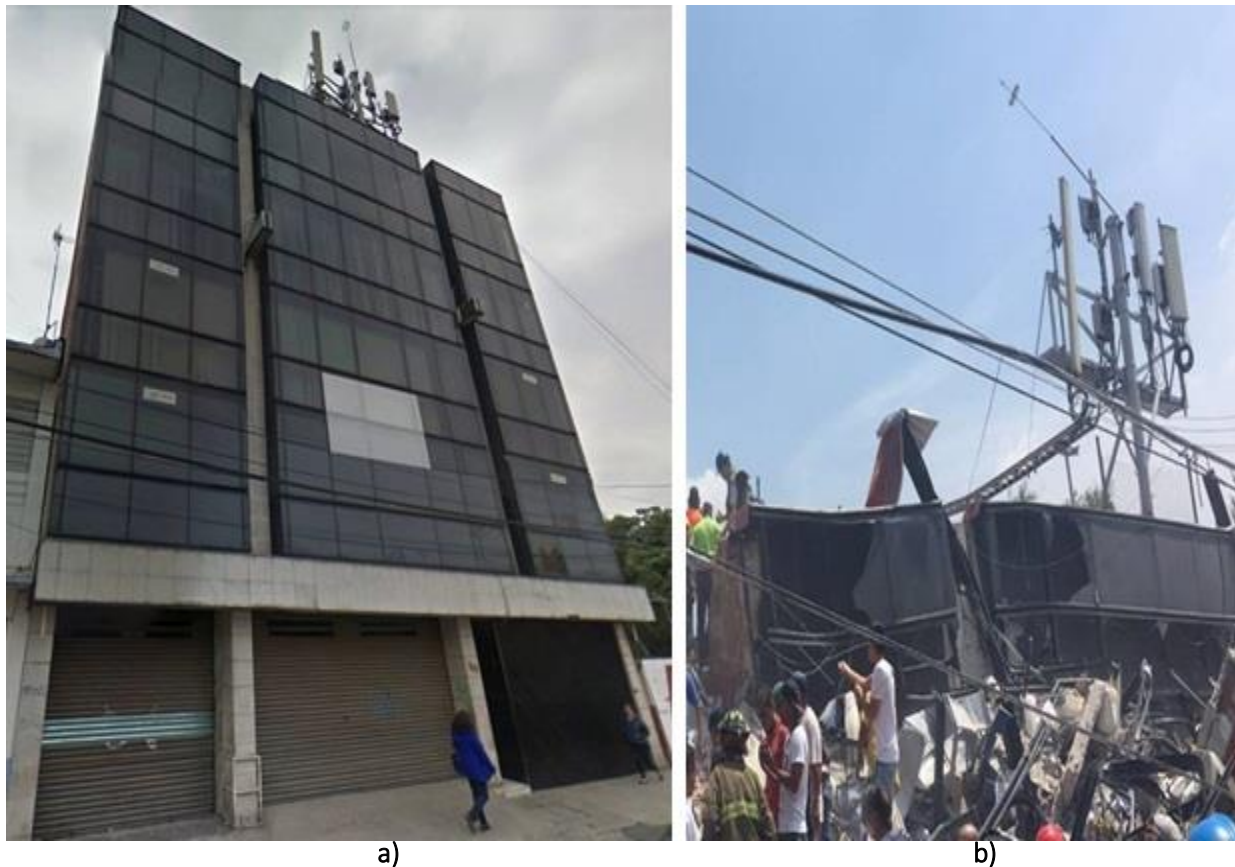
A.11 Edificio en Bolívar No. 168 (ID 6 de Tabla 4.1)

En la figura A.11 se presenta el edificio de uso textil de 7 niveles ubicado en Bolívar No. 168 en la Colonia Centro, Del. Cuauhtémoc, antes y después de ocurrido el evento sísmico de M7.1; en el cual operaban al menos cinco empresas de manufactura de ropa y juguetes, de acuerdo con datos del Instituto de Ciencias Forenses de la Ciudad de México (Incifo), la Procuraduría General de Justicia local (PGJ-CDMX) y de Locatel, en ese edificio perdieron la vida 15 personas: 12 mujeres y tres hombres, en la figura se puede apreciar el colapso total del edificio del cual solo quedó una montaña de escombros. (cifras actualizadas hasta el 5/10/2017, <http://bit.ly/2xosFrY>)

Figura A. 11 Edificio Bolívar No. 168: a) antes del evento sísmico y b) después del evento sísmico de M7.1 (<http://bit.do/d3u65>)

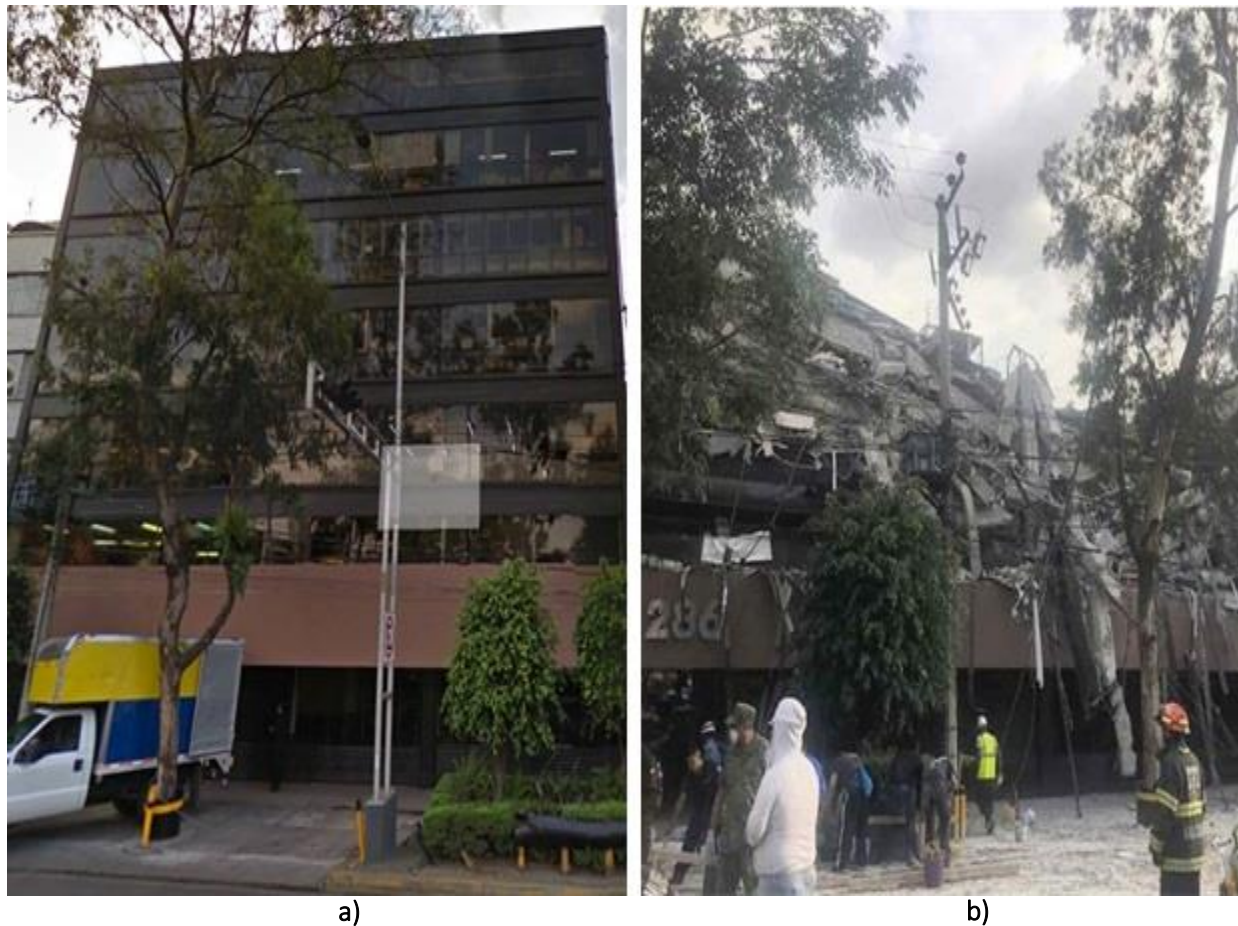
A.12 Edificio en Álvaro Obregón No. 286 (ID 12 de Tabla 4.1)

En la figura A.12 se presenta el edificio en el cual contaba con oficinas de 6 niveles ubicado en Álvaro Obregón No. 286 en la Colonia Hipódromo, Del. Cuauhtémoc, antes y después de ocurrido el evento sísmico; en la figura se puede observar que los niveles superiores colapsaron completamente sobre la planta baja del edificio la cual quedo en pie después del evento sísmico de M7.1, el cual contaba con una superficie aproximada de 750 m² de construcción; del edificio colapsado fueron rescatadas con vida 28 personas y se recuperaron los cuerpos de 30 hombres y 19 mujeres sumando un total de 49 víctimas. La edificación Álvaro Obregón No. 286 fue uno de los edificios en donde se concentraron mayores pérdidas de humanas, esto se debió a que la edificación tenía una ocupación de oficinas y laboratorios. (cifras actualizadas hasta 5/10/2017 <http://bit.ly/2HP8B3M>, <http://bit.ly/2l0h9NN>)

Figura A. 12 Edificio Álvaro Obregón No. 286: a) antes del evento sísmico y b) después del evento sísmico de M7.1 (<http://bit.do/d3u65>)

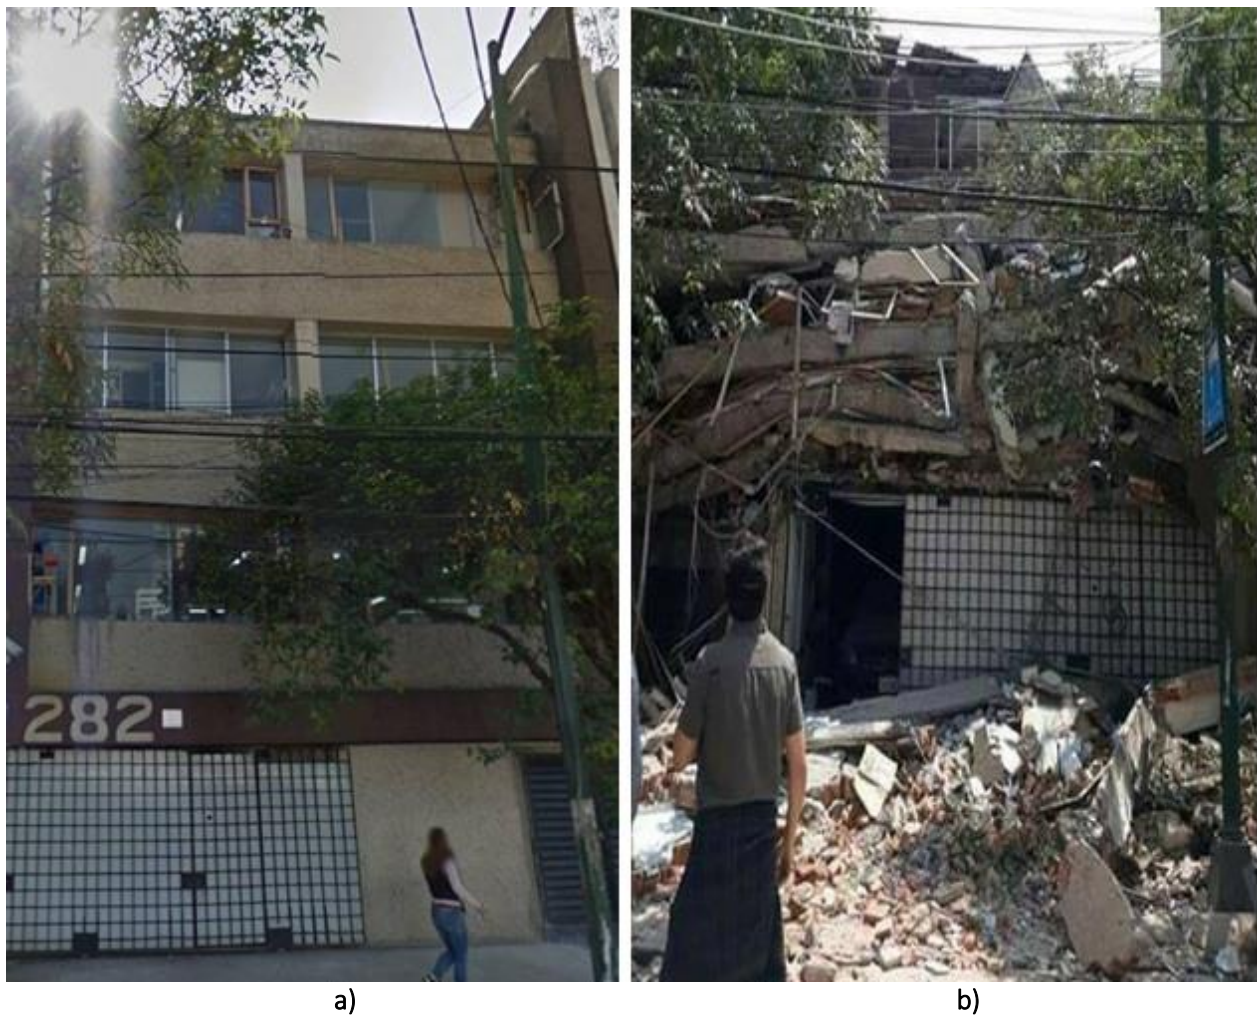
A.13 Edificio en Puebla No. 282 (ID 13 de Tabla 4.1)

En la figura A.13 se presenta el edificio de uso Oficinas y laboratorio de 4 niveles ubicado en Puebla No. 282 en la Colonia Roma Norte, Del. Cuauhtémoc, antes y después de ocurrido el evento sísmico de M7.1; en la figura se puede observar que los últimos tres niveles colapsaron encima de la planta baja la cual quedó en pie, pero con peligro de colapso en el lugar solo quedó la pila de escombros pertenecientes a los niveles superiores dejando la entrada del edificio descubierta, pero haciendo inaccesible el paso al interior de la planta baja; tras el colapso del inmueble se reportaron catorce personas muertas de acuerdo con la Procuraduría capitalina y del Instituto de Ciencias Forenses de la ciudad (cifras actualizadas hasta 5/10/2017 <http://bit.ly/2HP8B3M>).

Figura A. 13 Edificio Puebla No. 282: a) antes del evento sísmico y b) después del evento sísmico de M7.1 (<http://bit.do/d3u65>)

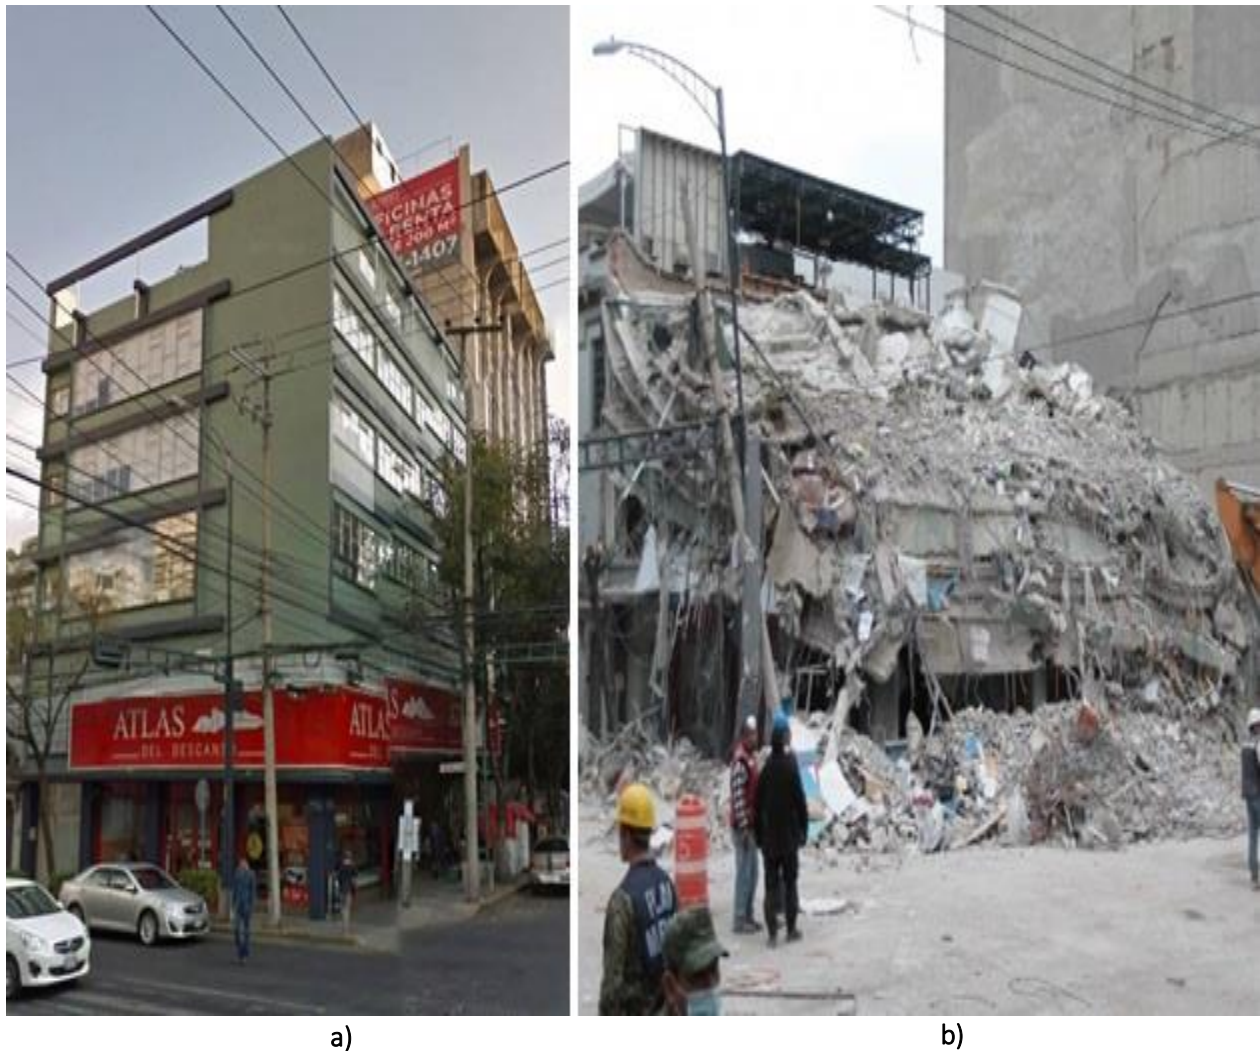
A.14 Edificio en Medellín No. 176 (ID 14 de Tabla 4.1)

En la figura A.14 se presenta el edificio de uso oficinas de 6 niveles ubicado en Medellín No. 176 en la Colonia Roma, Del. Cuauhtémoc, antes y después de ocurrido el evento sísmico de M7.1, en la figura se puede observar que parte de la estructura colapso quedando el primer nivel en pie con una pila de escombros encima. Además, se aprecia que la parte colapsada de la estructura fue derrumbándose en forma de un plano inclinado siendo la parte que colinda con el edificio adjunto la de mayor estabilidad. En este inmueble se reportaron un total de dos víctimas tras el sismo de acuerdo con la Procuraduría capitalina y del Instituto de Ciencias Forenses de la Ciudad (cifras actualizadas hasta 5/10/2017 <http://bit.ly/2HP8B3M>).

Figura A. 14 Edificio Medellín y San Luis: a) antes del evento sísmico y b) después del evento sísmico de M7.1 (<http://bit.do/d3u65>)
