**UNIVERSIDAD NACIONAL AUTONOMA DE
MÉXICO**

FACULTAD DE INGENIERÍA

**RECOPIACIÓN, ANÁLISIS Y COMPARACION DE DAÑOS EN LA CIUDAD DE MÉXICO
DEBIDO AL SISMO DEL 19 DE SEPTIEMBRE DE 2017 M7.1**

TESIS

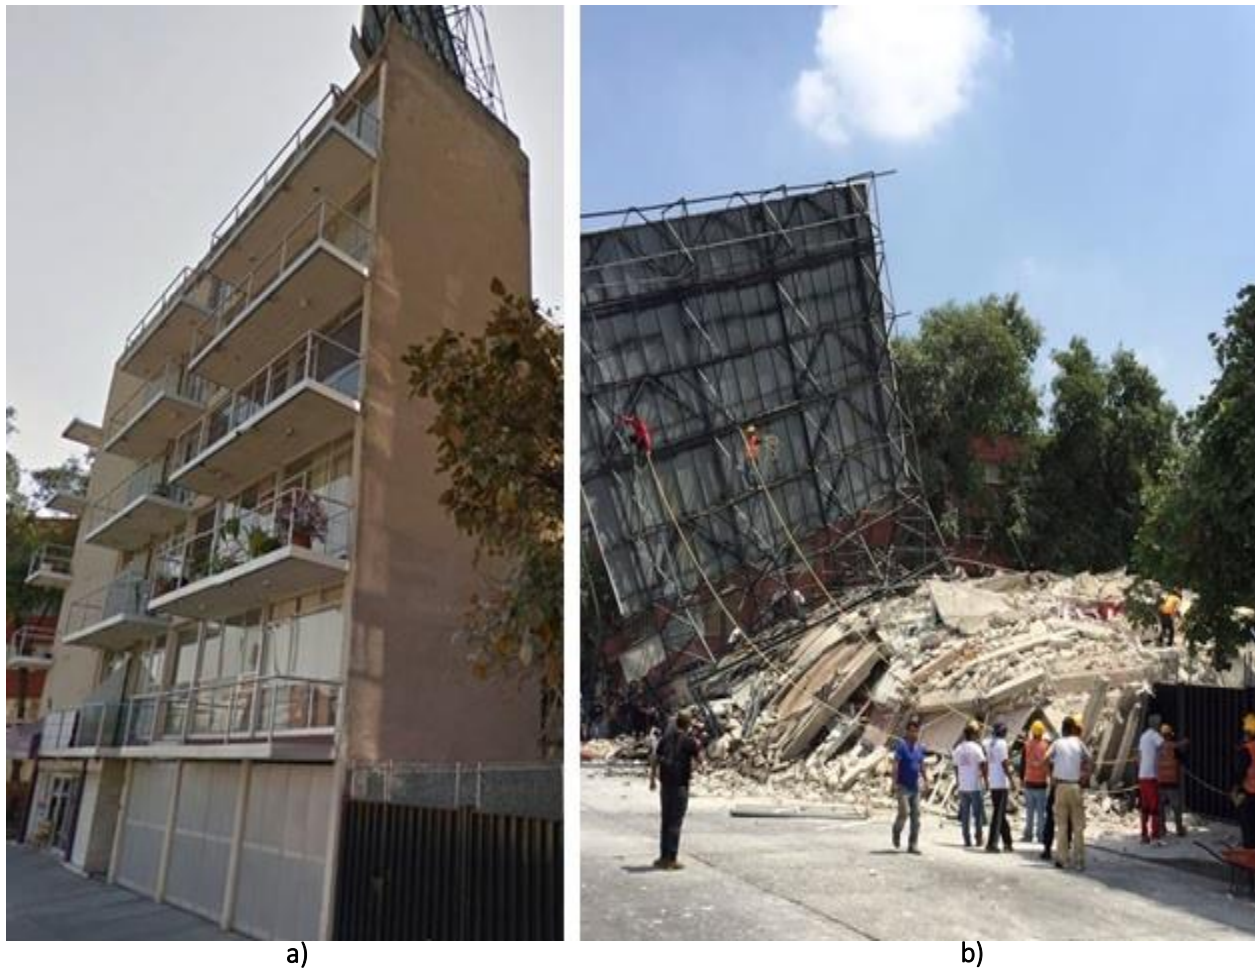
A.15 Edificio en Viaducto Miguel Alemán No. 106 (ID 15 de Tabla 4.1)

En la figura A.15 se presenta el edificio de uso departamental de 5 niveles ubicado en Viaducto Miguel Alemán No. 106 en la Colonia Piedad Narvarte, Del. Benito Juárez, antes y después de ocurrido el evento sísmico de M7.1; en la figura mostrada se observa que la edificación colapso completamente dejando a su paso una montaña de escombros siendo el espectacular la única parte de la estructura que quedó en pie después del sismo en el lugar donde se ubicaba el edificio contaba con una superficie de construcción de aproximadamente 240 m², de acuerdo con la Procuraduría capitalina y del Instituto de Ciencias Forenses de la Ciudad se reportaron ocho víctimas (cifras actualizadas hasta 5/10/2017 <http://bit.ly/2HP8B3M>).

Figura A. 15 Edificio en Viaducto Miguel Alemán No. 106: a) antes del evento sísmico y b) después del evento sísmico de M7.1 (<http://bit.do/d3u65>)

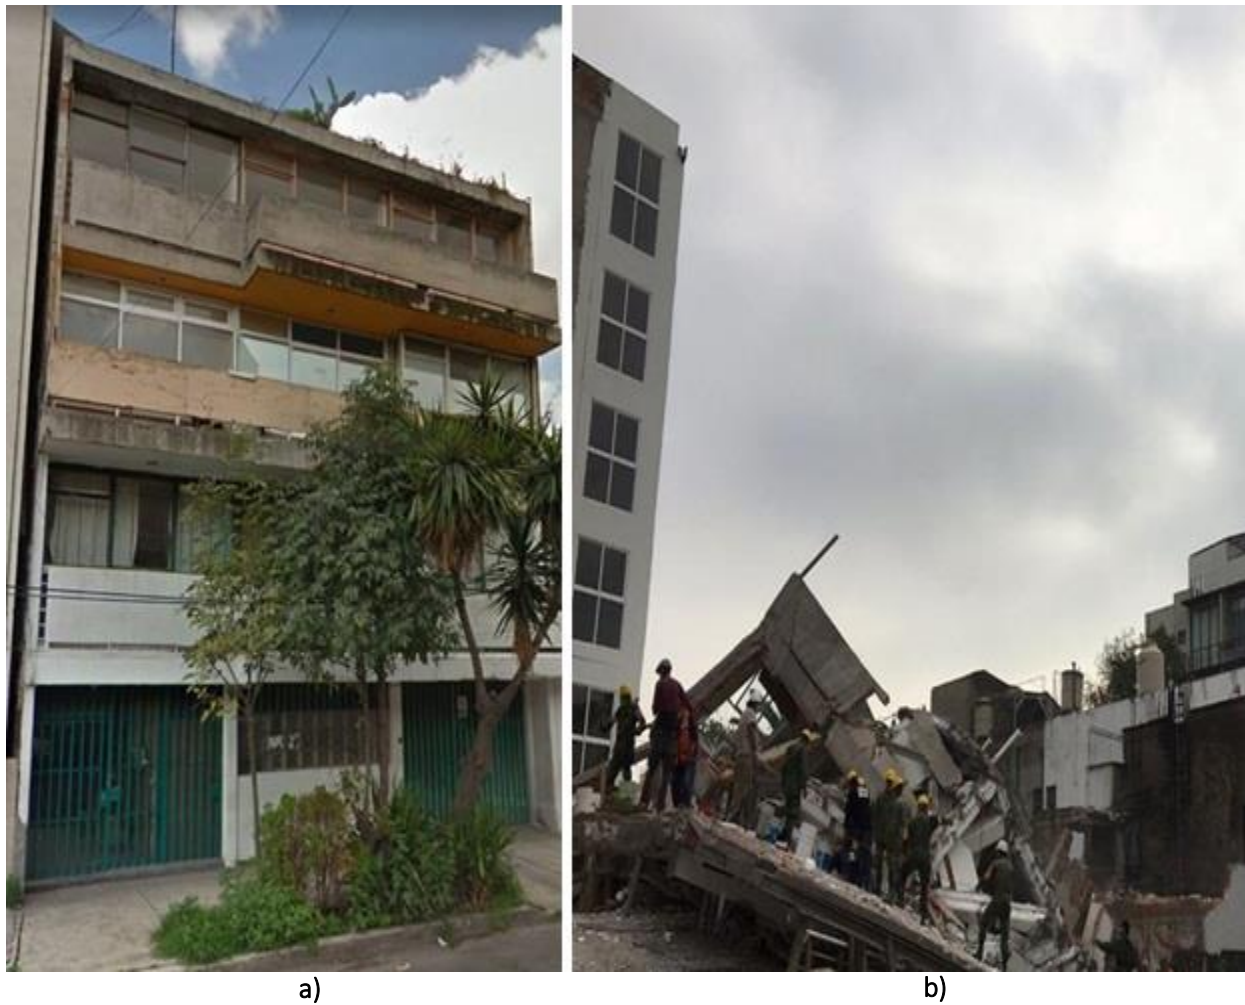
A.17 Edificio en Bretaña No. 90 (ID 17 de Tabla 4.1)

En la figura A.17 se presenta el edificio de uso departamental de 4 niveles ubicado en Bretaña No. 90 en la Colonia Zacahuitzco, Del. Benito Juárez, antes y después de ocurrido el evento sísmico de M7.1; en la figura A.17 se puede observar que la estructura de cuatro niveles colapso completamente dejando solo escombros, se puede denotar en la figura que las columnas que conformaban la planta baja de la edificación tienen una dimensión la cual es insuficiente para mantener estable el edificio conformado por cuatro niveles. Tras el colapso de la estructura se reportó una víctima de acuerdo con la Procuraduría capitalina y del Instituto de Ciencias Forenses de la Ciudad (cifras actualizadas hasta 5/10/2017 <http://bit.ly/2HP8B3M>).

Figura A. 17 Edificio en Bretaña No. 90: a) antes del evento sísmico y b) después del evento sísmico de M7.1 (<http://bit.do/d3u65>)

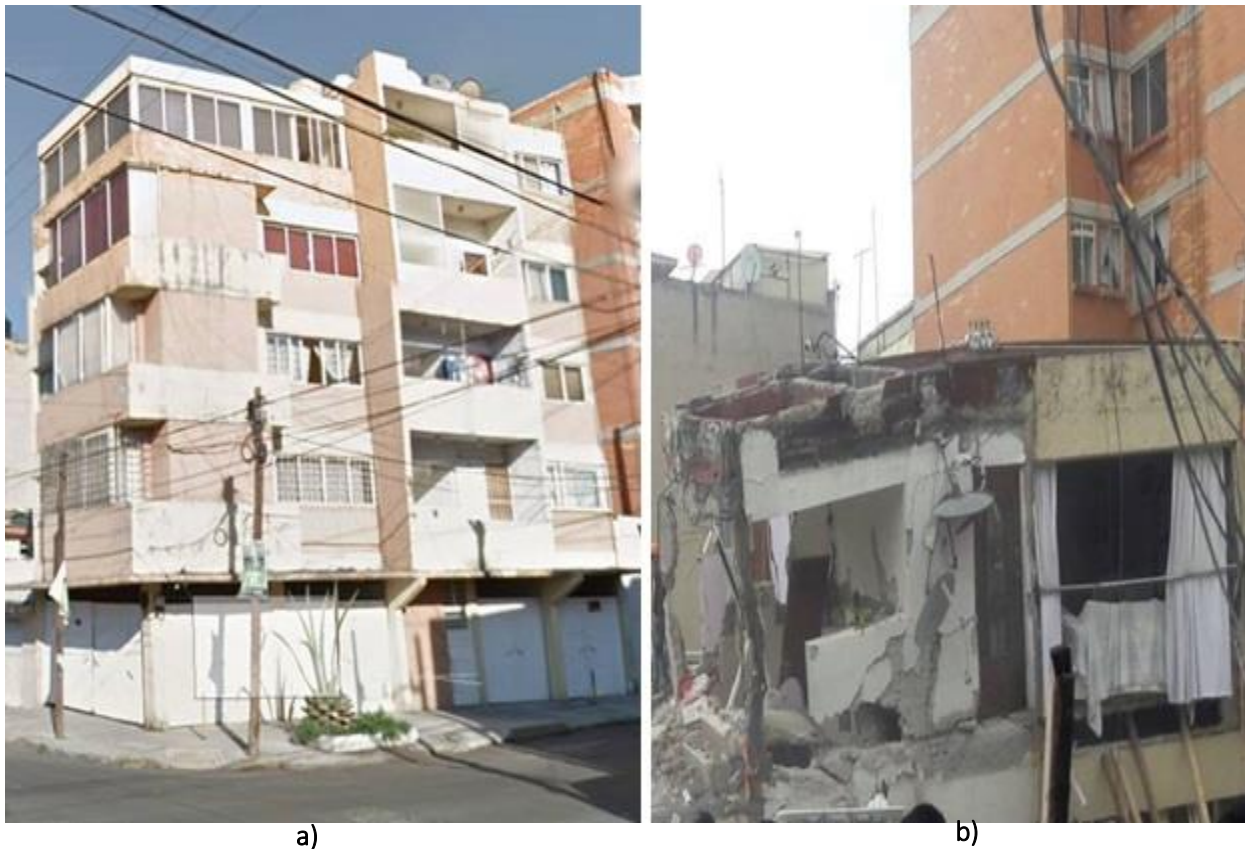
A.18 Edificio en Niños Héroes No. 173, esquina Galicia (ID 18 de Tabla 4.1)

En la figura A.18 se presenta el edificio de uso departamental de 4 niveles ubicado en Niños Héroes No. 173, esquina Galicia en la Colonia Niños Héroes de Chapultepec, Del. Benito Juárez, antes y después de ocurrido el evento sísmico de M7.1; en la figura se observa el colapso de los niveles superiores de la edificación quedando solo una parte de la estructura en pie, además se puede observar que para evitar el colapso completo de la edificación se colocaron polines para mantener estable parte de la estructura que no colapsó. De acuerdo con protección civil el edificio debió ser demolido ya que durante el sismo del 1985 quedó dañado no obstante 15 años después comenzó a hacer rentado. Se reportó una víctima después del colapso del inmueble de acuerdo con la Procuraduría capitalina y del Instituto de Ciencias Forenses de la Ciudad (cifras actualizadas hasta 5/10/2017 <http://bit.ly/2HP8B3M>).

Figura A. 18 Edificio Niños Héroes No. 173, esquina Galicia: a) antes del evento sísmico y b) después del evento sísmico de M7.1 (<http://bit.do/d3u65>)

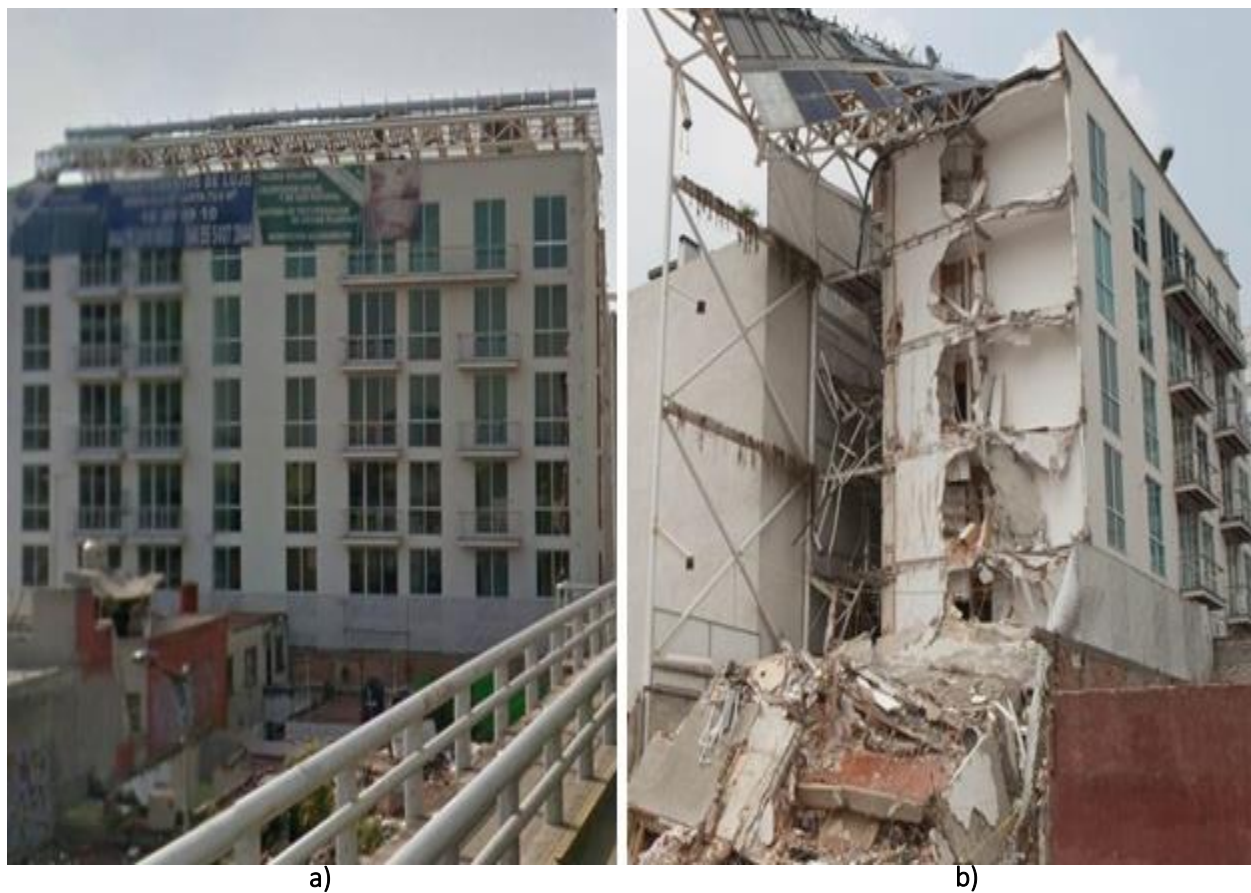
A.19 Edificio en Gral. Emiliano Zapata No. 56 (ID 19 de Tabla 4.1)

En la figura A.19 se presenta el edificio ubicado en la calle Emiliano Zapata número No. 56, Colonia Portales sur, Del. Benito Juárez, colapsó parte de un edificio de 6 pisos, de uso habitacional el cual contaba con una cantidad aproximada de 24 viviendas, el edificio tenía menos de un año de construcción. En la figura A.19 se puede observar el inmueble antes y después del evento sísmico de M7.1, además se observa que la parte colapsada quedó reducida a escombros mientras la mayor parte de la estructura quedó en pie. El área de construcción de la edificación es aproximadamente de 328 m². El colapso de la construcción dejó dos pérdidas humanas bajo sus escombros de acuerdo con la Procuraduría capitalina y del Instituto de Ciencias Forenses de la Ciudad (cifras actualizadas hasta 5/10/2017 <http://bit.ly/2HP8B3M>).

Figura A. 19 Edificio en Emiliano Zapata No. 56: a) antes del evento sísmico y b) después del evento sísmico de M7.1 (<http://bit.do/d3u65>, <http://bit.ly/2DzhsrX>)

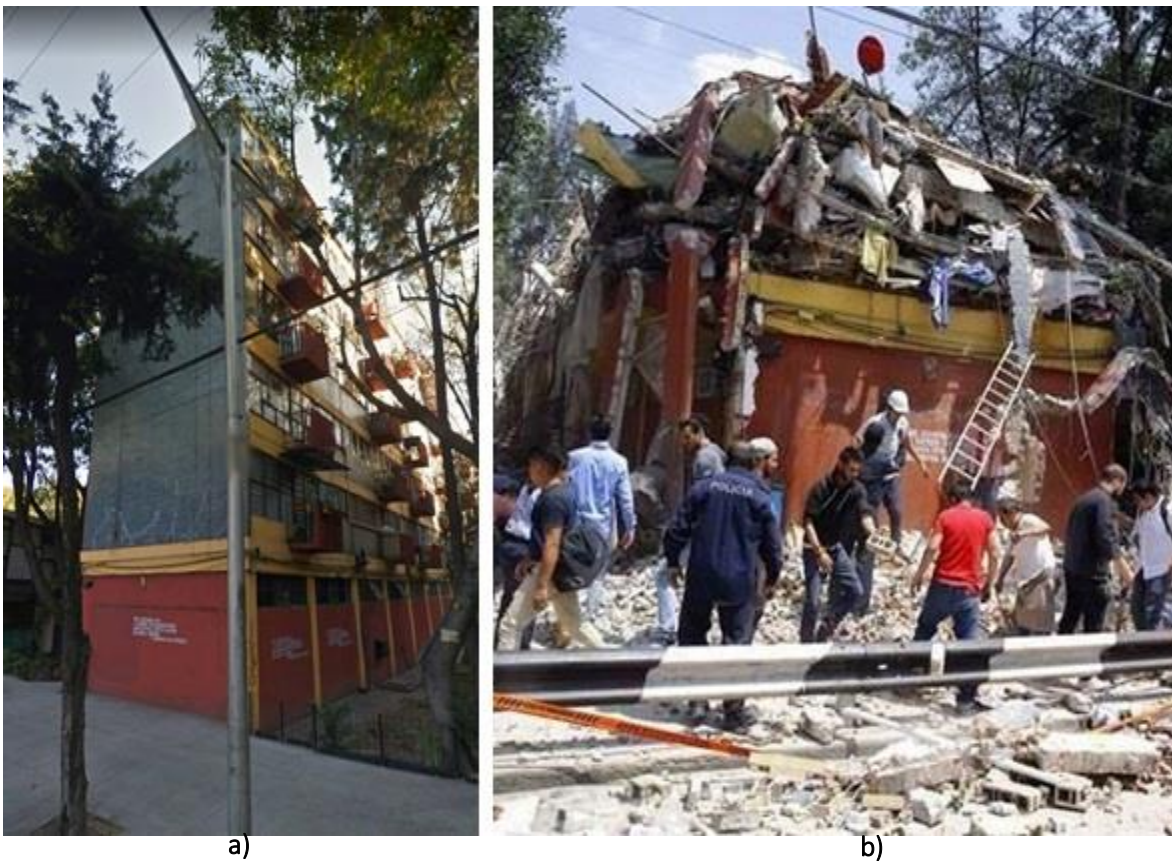
A.21 Edificio Multifamiliar Calzada de Tlalpan (ID 21 de Tabla 4.1)

En la figura A.21 se presenta el edificio de uso departamental de 5 niveles ubicado en Calzada de Tlalpan en la Colonia Tlalpan, Del. Coyoacán, antes y después de ocurrido el evento sísmico de M7.1; el edificio residencial de cinco pisos estaba sobre la esquina y rodeado de árboles. Solo quedó en pie la planta baja y sobre de ella una pila de escombros. El Colegio de Ingenieros Arquitectos de México detalló que los habitantes habrían realizado modificaciones que alteraron la estructura restándole fuerza. En el inmueble se reportaron nueve víctimas de acuerdo con la Procuraduría capitalina y del Instituto de Ciencias Forenses de la Ciudad se reportaron (cifras actualizadas hasta 5/10/2017 <http://bit.ly/2HP8B3M>, <http://bit.ly/2EWgGWl>).

Figura A. 21 Edificio en Calzada de Tlalpan: a) antes del evento sísmico y b) después del evento sísmico de M7.1 (<http://bit.do/d3u65>)

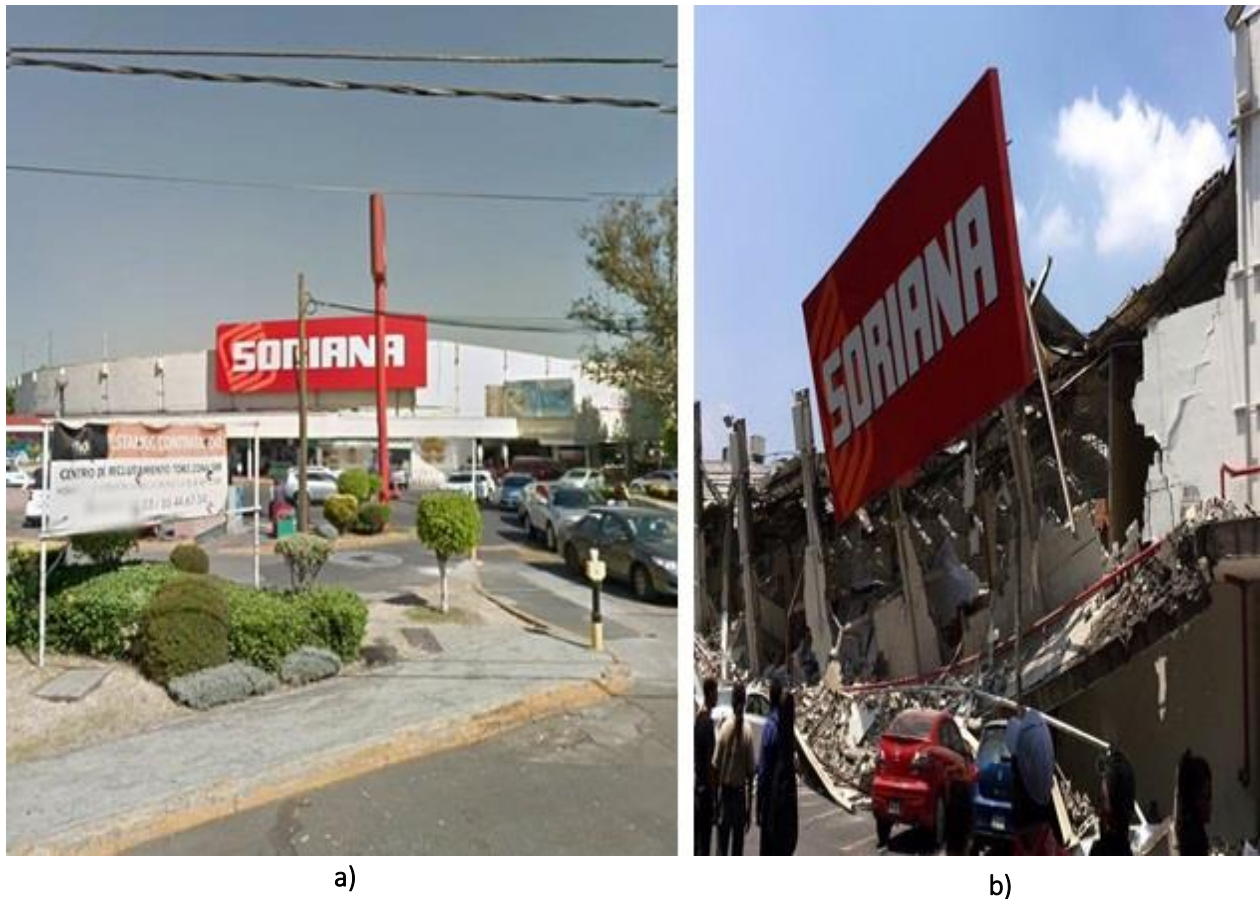
A.22 Edificio en Calzada de Tlalpan No. 2050 (ID 22 de Tabla 4.1)

En la figura A.22 se presenta el edificio de uso comercial de 1 niveles ubicado en Calzada de Tlalpan No. 2050 en la Colonia Campestre Churubusco, Del. Coyoacán, antes y después de ocurrido el evento sísmico de M7.1, se puede observar que en el centro comercial soriana solo colapso la parte de enfrente en donde se ubica la entrada, en la figura A.22 se puede apreciar el desplome de una parte de la losa y la mampostería, que conformaba parte del voladizo del centro comercial. Se reportaron solamente ocho automóviles dañados a causa de colapso y no se reportaron lesionados ni pérdidas humanas en el lugar. (actualización de datos hasta el 22/09/2017, <http://bit.ly/2FDOPJA>)

Figura A. 22 Edificio en Calzada de Taxqueña: a) antes del evento sísmico y b) después del evento sísmico de M7.1 (<http://bit.do/d3u65>)

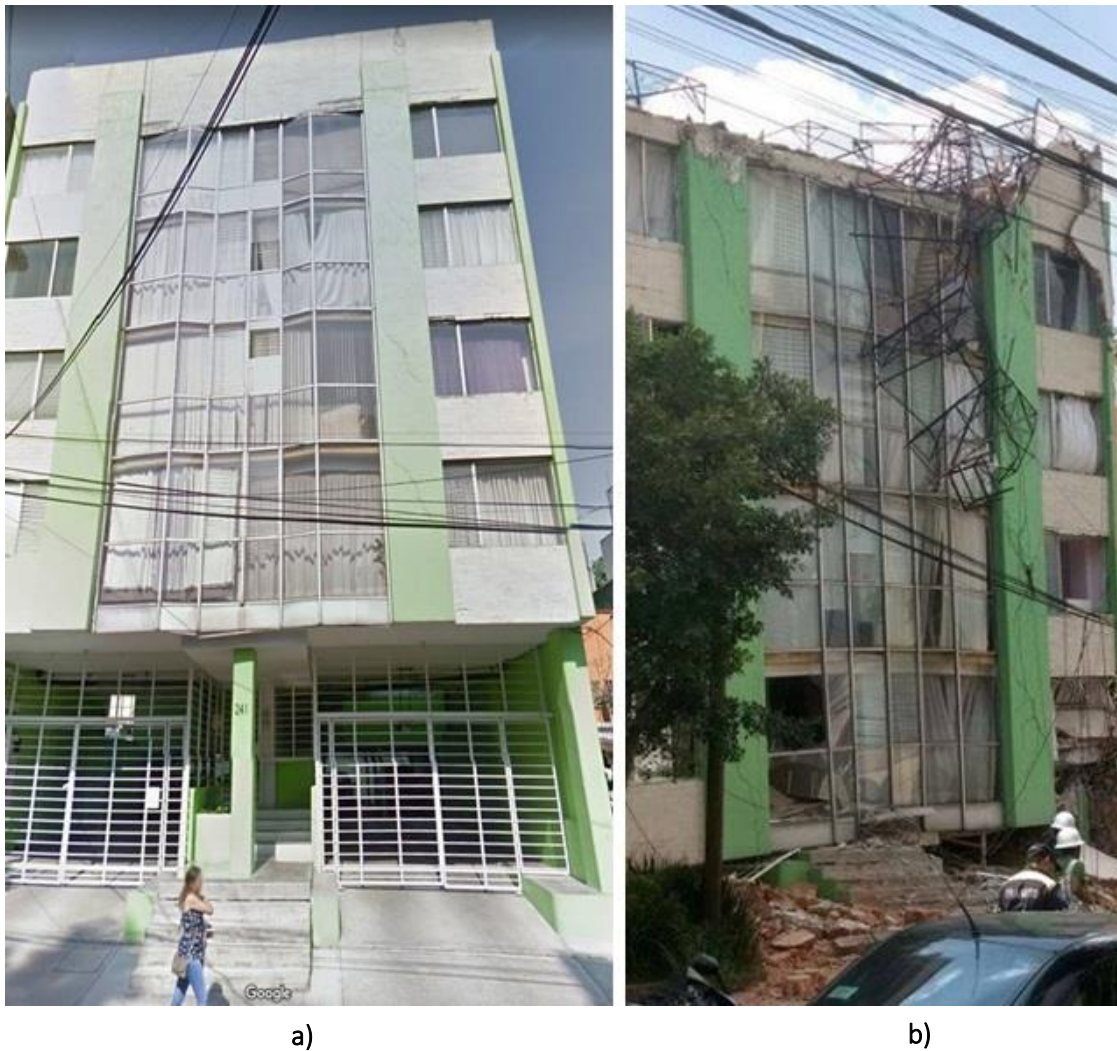
A.23 Edificio en Rébsamen No. 241 (ID 23 de Tabla 4.1)

En la figura A.23 se presenta el edificio de uso Departamental de 5 niveles ubicado en Rébsamen No. 241 en la Colonia Narvarte Poniente, Del. Cuauhtémoc, antes y después de ocurrido el evento sísmico de M7.1; en la figura A.23 se puede observar que el colapso ocurrió por una planta baja débil, provocando que los pisos superiores se desplomaran sobre lo que conformaba el estacionamiento del edificio, además, se puede apreciar en la planta baja que las dimensiones de las columnas eran reducidas en comparación con las columnas de los cuatro niveles superiores las cuales eran de mayor dimensión, razón por la cual la planta baja colapsó; el colapso del inmueble dejó una víctima bajo sus escombros de acuerdo con la Procuraduría capitalina y del Instituto de Ciencias Forenses de la Ciudad (cifras actualizadas hasta 5/10/2017 <http://bit.ly/2HP8B3M>).

Figura A. 23 Edificio en Rébsamen No. 241: a) antes del evento sísmico y b) después del evento sísmico de M7.1 (<http://bit.do/d3u65>)

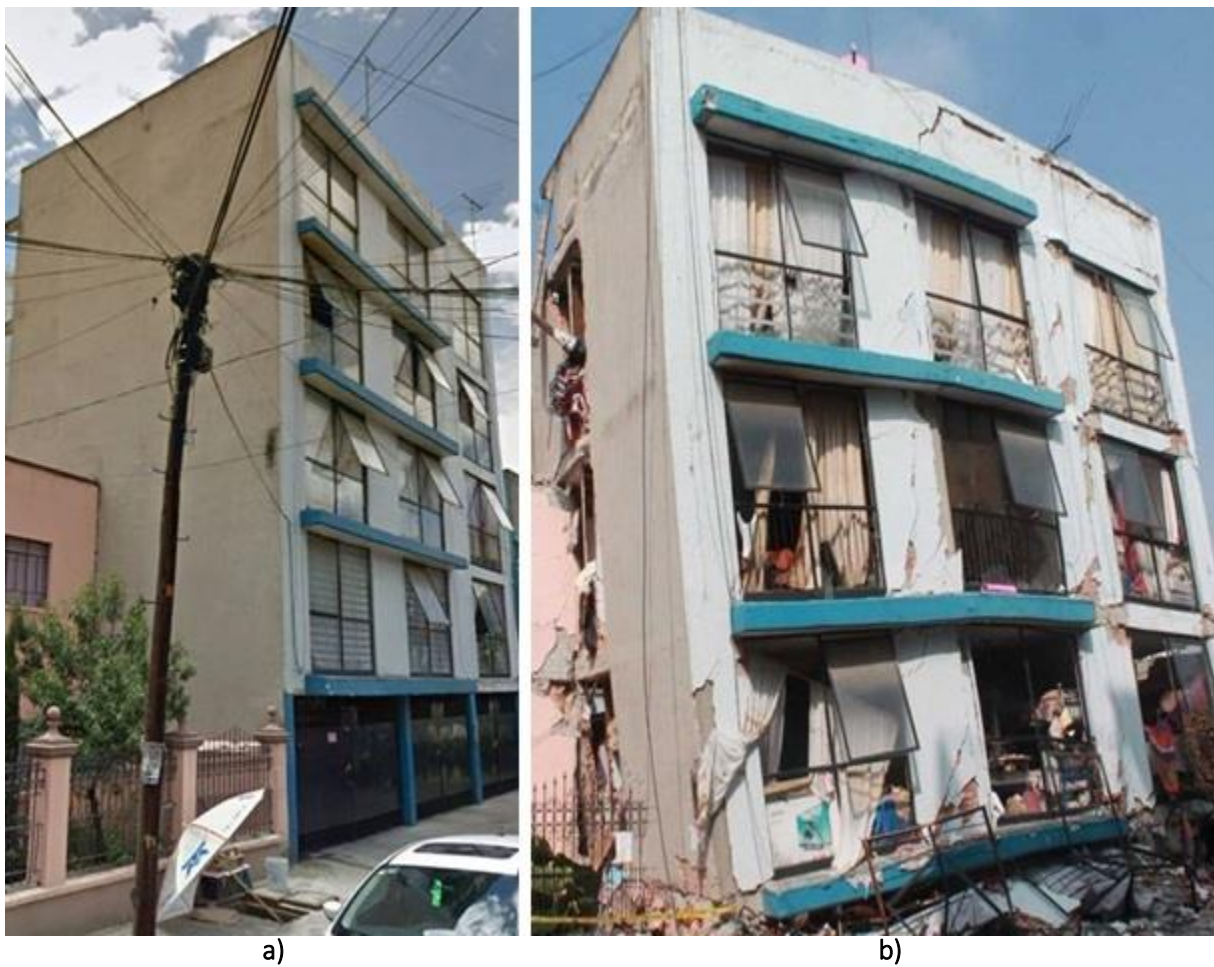
A.24 Edificio en Saratoga No. 714 (ID 6 de Tabla 4.1)

En la figura A.24 se presenta el edificio de uso Departamental de 5 niveles ubicado en Saratoga No. 714 en la Colonia Portales Norte, Del. Benito Juárez, antes y después de ocurrido el evento sísmico de M7.1; del edificio de 5 niveles solo quedaron en pie tres de los niveles superiores después del sismo del 19/09/2017 quedando completamente enterrados los dos primeros niveles, en la figura A.24 se puede observar los daños ocasionados tras el sismo quedando completamente en ruinas la edificación y con peligro de colapso, se reportó una persona sin vida bajo sus escombros de acuerdo con la Procuraduría capitalina y del Instituto de Ciencias Forenses de la Ciudad (cifras actualizadas hasta 5/10/2017 <http://bit.ly/2HP8B3M>).

Figura A. 24 Edificio en Saratoga No. 714: a) antes del evento sísmico y b) después del evento sísmico de M7.1 (<http://bit.do/d3u65>)

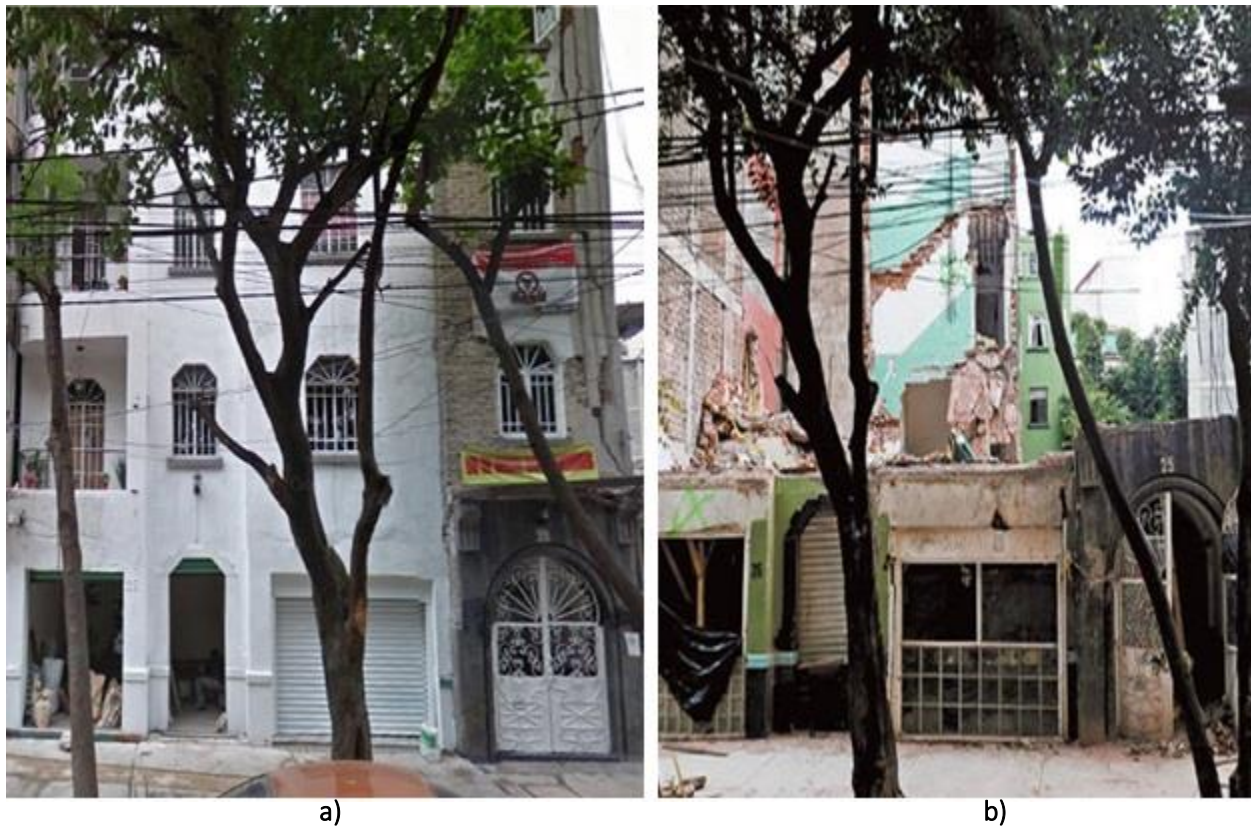
A.25 Edificio en Ámsterdam No. 25 (ID 25 de Tabla 4.1)

En la figura A.25 se presenta el edificio de uso Establecimiento y vivienda de 5 niveles ubicado en Ámsterdam No. 25 en la Colonia Hipódromo, Del. Cuauhtémoc, antes y después de ocurrido el evento sísmico de M7.1; en la figura se puede observar la planta baja la cual fue la única parte de la estructura que quedó en pie después del sismo ocurrido el 19/09/2017 y dejando solo escombros de las plantas superiores y con peligro de colapso de la planta baja; el inmueble resultó afectado desde el temblor de 1985 y aunque las autoridades lo sabían, permitieron que varias familias lo siguieran habitando sin que fuera reparado, en el lugar se reportó una persona sin vida tras el colapso de la edificación de acuerdo con la Procuraduría capitalina y del Instituto de Ciencias Forenses de la Ciudad (cifras actualizadas hasta 5/10/2017 <http://bit.ly/2HP8B3M> <http://bit.ly/2BRN1et>).

Figura A. 25 Edificio en Ámsterdam No. 25: a) antes del evento sísmico y b) después del evento sísmico de M7.1 (<http://bit.do/d3u65>)

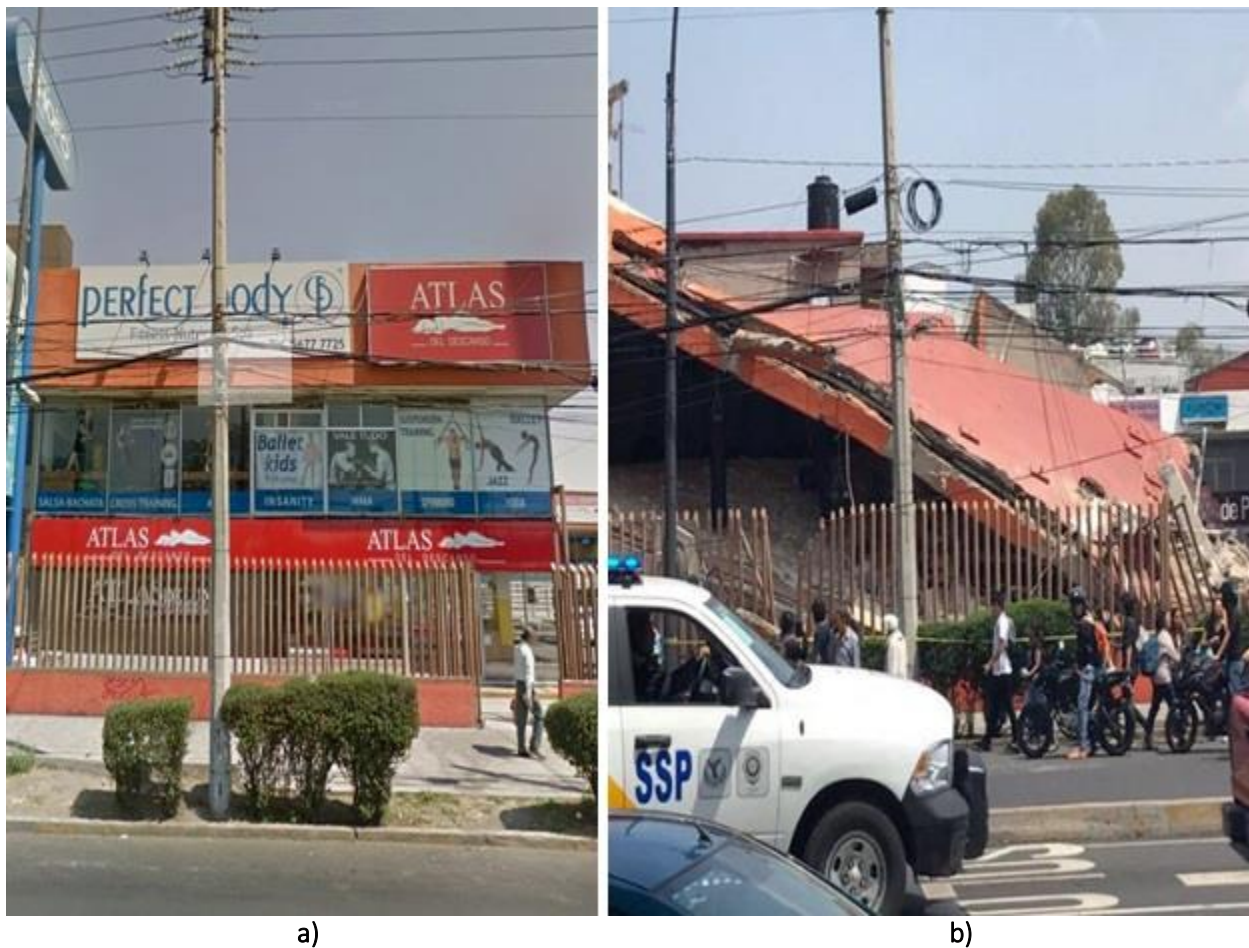
A.26 Edificio Calzada del Hueso No. 480 (ID 26 de Tabla 4.1)

En la figura A.26 se presenta el edificio de uso Establecimiento de 2 niveles ubicado en Calzada del Hueso No. 480 en la Colonia Los Girasoles, Del. Coyoacán, antes y después de ocurrido el evento sísmico de M7.1; en la figura A.26 se puede observar el colapso de la edificación que se utilizaba para la venta de colchones es su planta baja mientras que en el nivel superior tenía un uso de un centro deportivo (gimnasio), de la estructura solo quedo la losa inclinada sobre uno de los lados de la edificación, el colapso de la estructura pudo deberse al peso que tenía en el segundo nivel, el cual albergaba aparatos para la realización de ejercicios que tienen un peso considerable, en el lugar no se reportaron víctimas ni lesionados.

Figura A. 26 Edificio en Calzada del Hueso No. 480: a) antes del evento sísmico y b) después del evento sísmico de M7.1 (<http://bit.do/d3u65>)

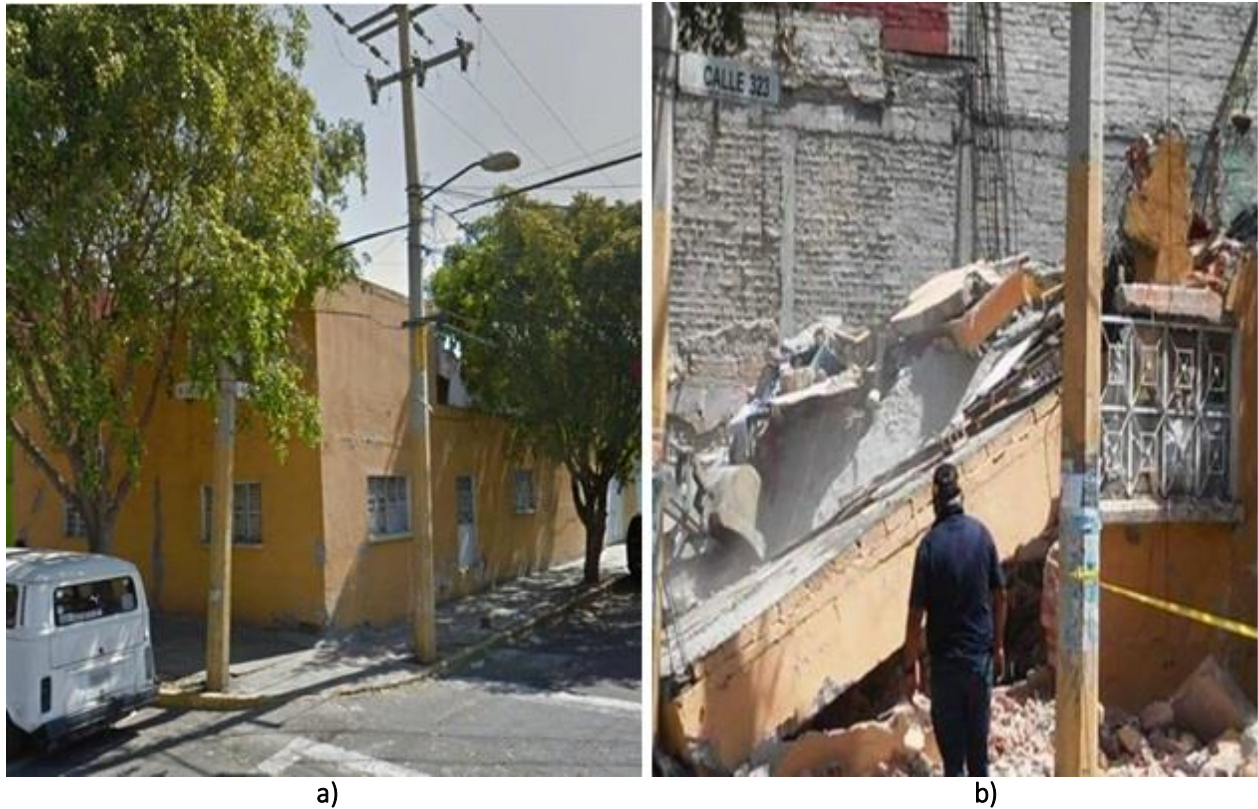
A.27 Edificio Calle No. 323 esquina Calle No. 314 (ID 27 de Tabla 4.1)

En la figura A.27 se presenta el edificio de uso vivienda de 2 niveles ubicado en Calle No. 323 esquina Calle No. 314 en la Colonia Nueva Atzacocolco, Del. Gustavo A. Madero, antes y después de ocurrido el evento sísmico de M7.1; en la figura se puede observar el colapso de la estructura generada por el sismo del 19/09/2017 dejando solo una parte en pie y una pila de escombros alrededor, en la vivienda no se reportaron víctimas tras el colapso.

Figura A. 27 Edificio en Calle No. 323 esquina Calle No. 314: a) antes del evento sísmico y b) después del evento sísmico de M7.1 (<http://bit.do/d3u65>)

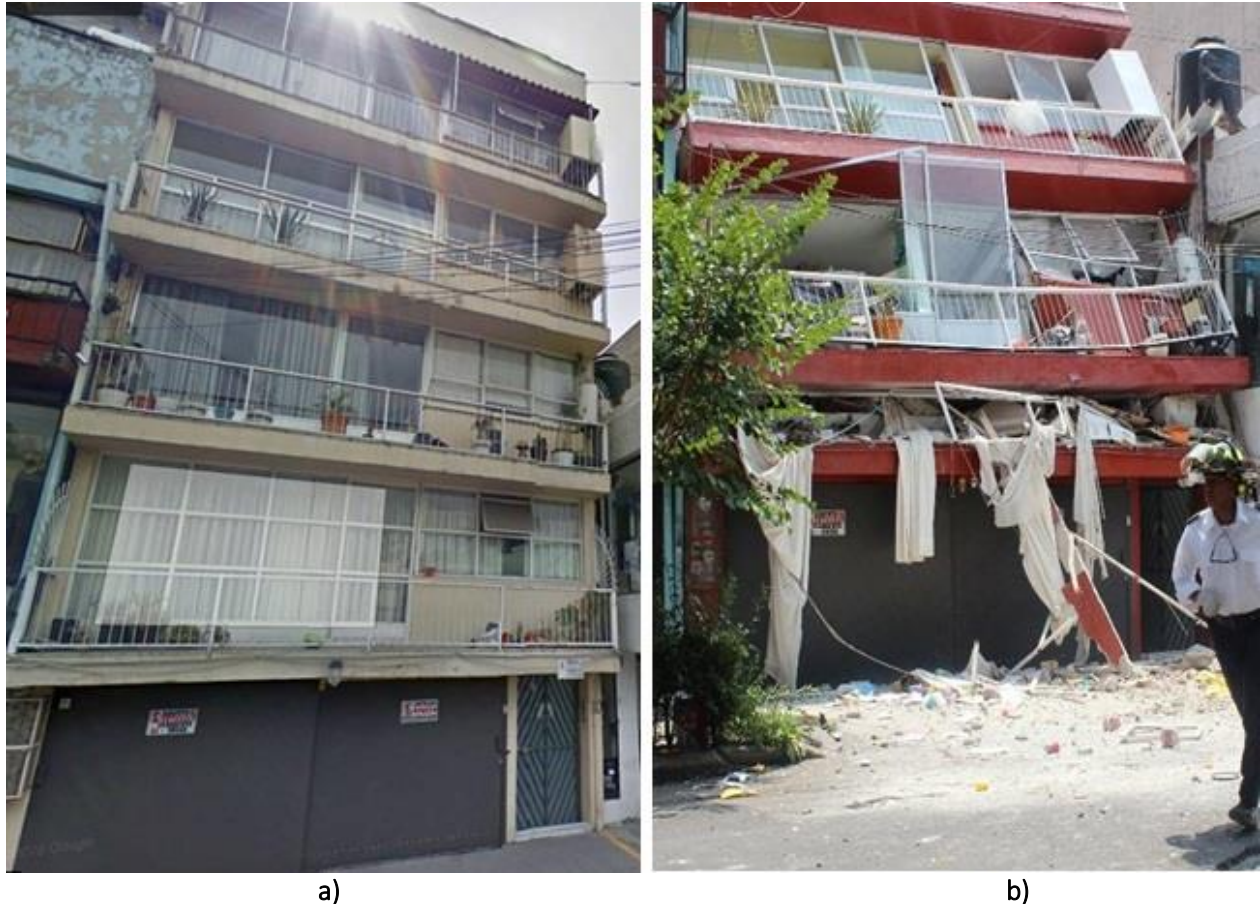
A.28 Edificio en Coahuila No. 8 (ID 28 de Tabla 4.1)

En la figura A.28 se presenta el edificio de uso departamental de 5 niveles ubicado en Coahuila No. 8 en la Colonia Roma Norte, Del. Cuauhtémoc, antes y después de ocurrido el evento sísmico de M7.1; en la figura se puede observar el colapso total del segundo nivel de la estructura mientras que los niveles superiores quedaron inclinados hacia la parte de atrás y la planta baja quedando en pie. Tras el colapso del inmueble no se reportaron víctimas ni lesionados.

Figura A. 28 Edificio en Coahuila No. 8: a) antes del evento sísmico y b) después del evento sísmico de M7.1
(<http://bit.do/d3u65>)

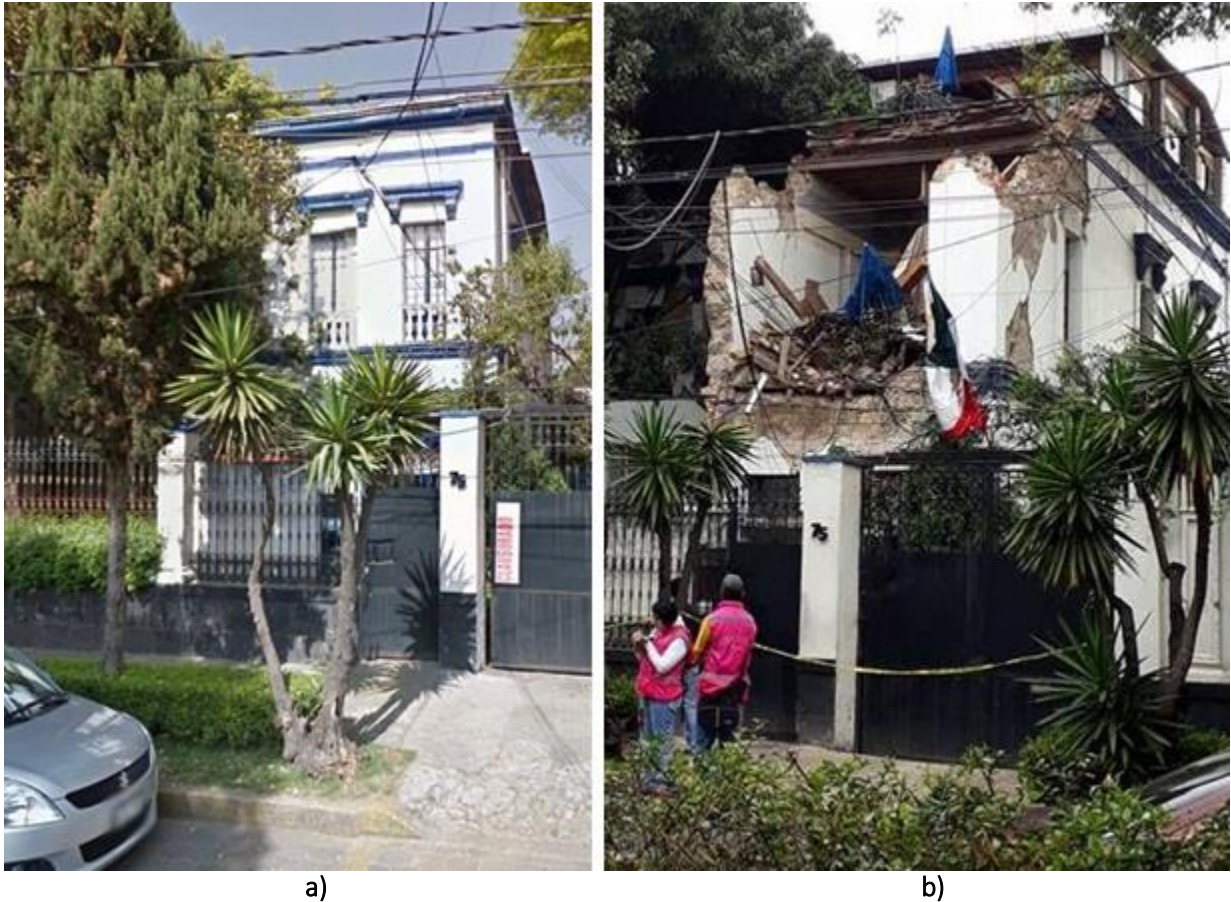
A.29 Edificio en Cuauhtémoc No. 75 (ID 29 de Tabla 4.1)

En la figura A.29 se presenta el edificio de uso departamental de 2 niveles ubicado en Cuauhtémoc No. 75 en la Colonia Del Carmen, Coyoacán, antes y después de ocurrido el evento sísmico de M7.1; en la figura A29 se puede observar el colapso de una parte del segundo nivel de la vivienda quedando los escombros que conformaban parte de la losa y los muros de mampostería dentro del cuarto de la vivienda, en el lugar no se reportaron víctimas ni personas lesionadas tras el colapso del inmueble.

Figura A. 29 Edificio en Cuauhtémoc No. 75, a) antes del evento sísmico y b) después del evento sísmico de M7.1 (<http://bit.do/d3u65>)

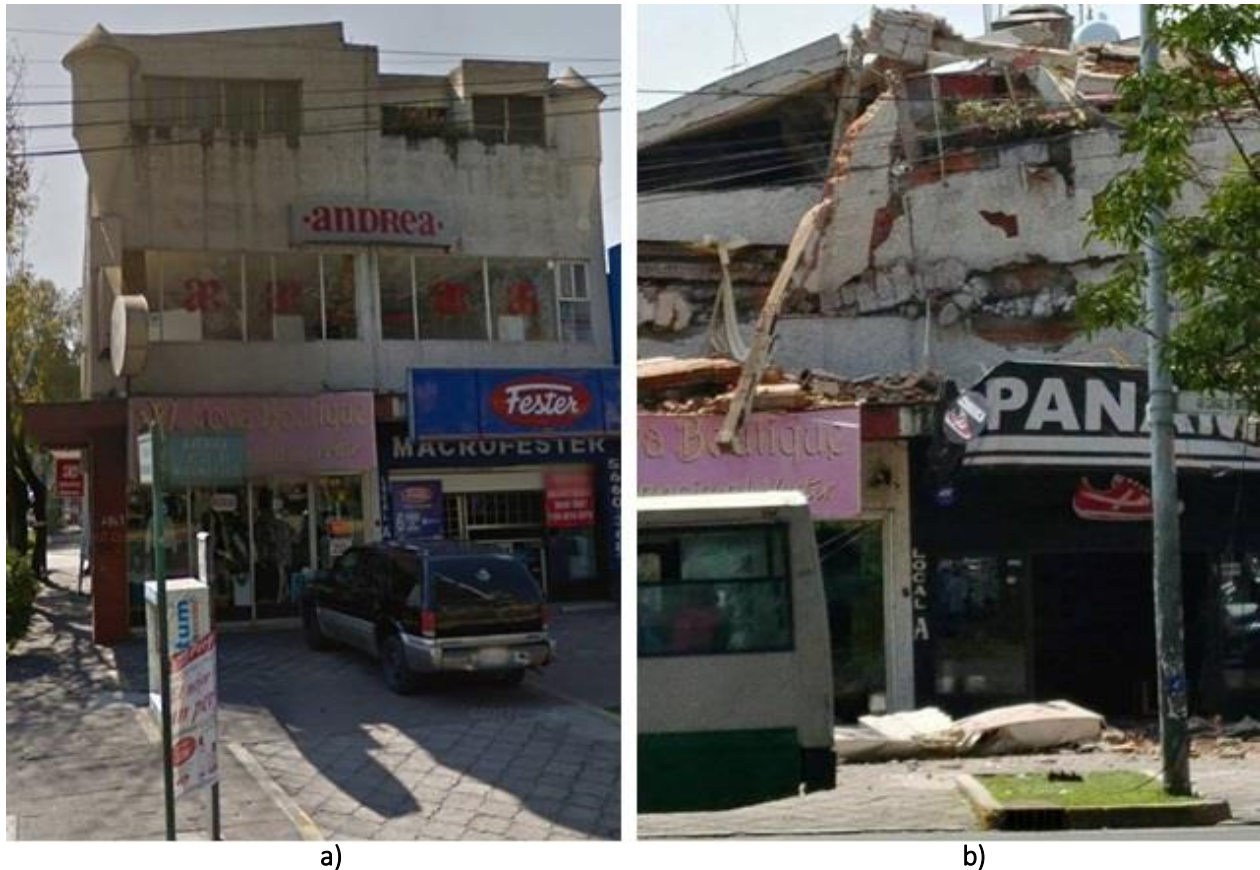
A.30 Edificio en Av. Miramontes No. 2747 (ID 30 de Tabla 4.1)

En la figura A.30 se presenta el edificio de uso establecimiento de 3 niveles ubicado en Av. Miramontes No. 2747 en la Colonia Jardines de Coyoacán, Del. Coyoacán, antes y después de ocurrido el evento sísmico de M7.1; de la edificación solo quedó en pie lo que conformaba la planta baja, quedando solo escombros apilados de los niveles superiores, en el lugar no se reportaron víctimas tras el colapso de la edificación.

Figura A. 30 Edificio en Av. Miramontes No. 2747: a) antes del evento sísmico y b) después del evento sísmico de M7.1 (<http://bit.do/d3u65>)

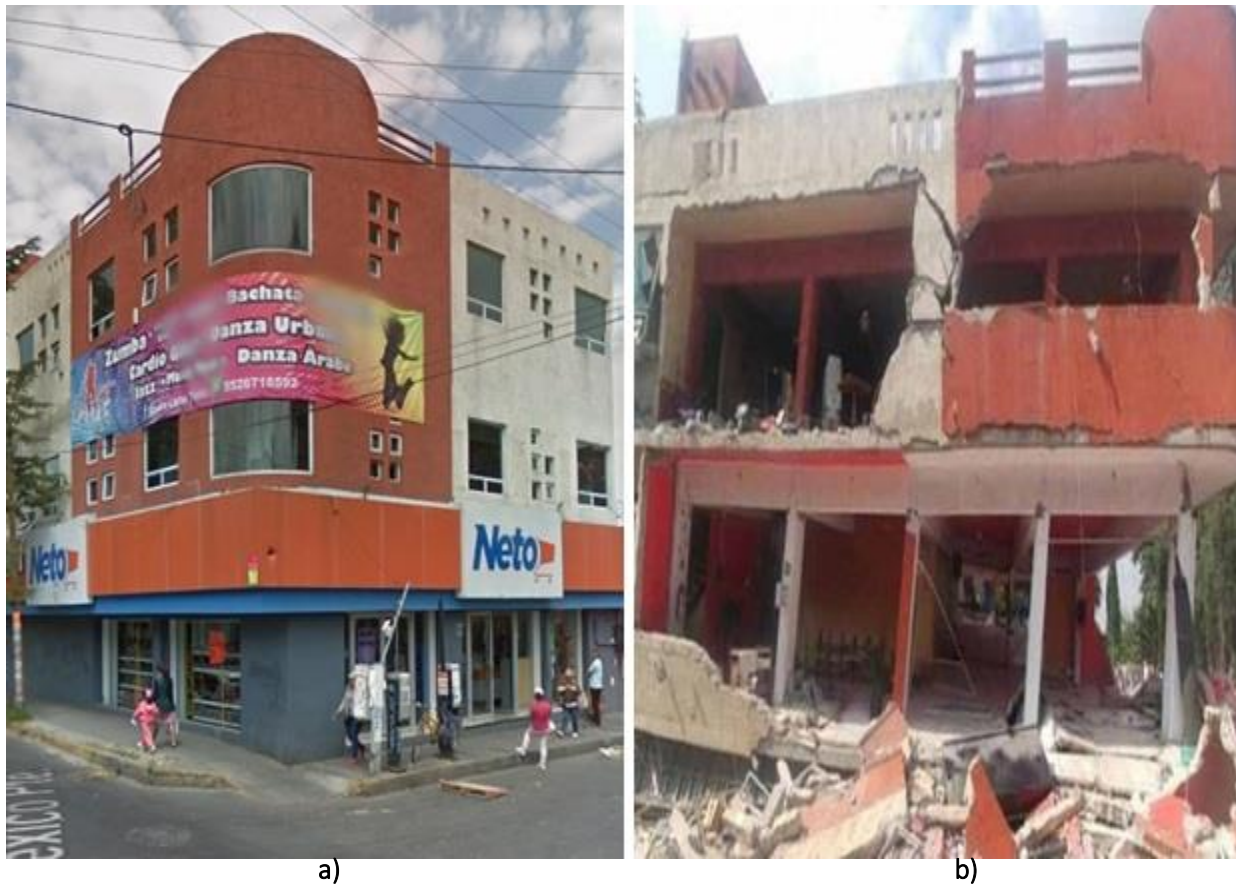
A.31 Lázaro Cárdenas y Av. México (ID 31 de Tabla 4.1)

En la figura A.31 se presenta el edificio de uso Tienda comercial (Neto) de 3 niveles y un cuarto en la azotea que servía de vivienda, ubicado en Lázaro Cárdenas y Av. México en la Colonia San Gregorio Atlapulco, Del. Xochimilco, antes y después de ocurrido el evento sísmico de M7.1; en la figura se puede observar que la estructura principal de la tienda comercial quedó completamente de pie con daños de gran magnitud y con peligro de colapso, mientras los muros de mampostería no fueron lo suficientemente resistente los cuales colapsaron durante el sismo del 19/09/2017 quedando completamente reducidos a escombros alrededor de la estructura todavía en pie; de acuerdo con el jefe delegacional el inmueble no contaba con documentos legales; en el lugar no se reportaron víctimas (cifras actualizadas hasta 20/10/2017, <http://bit.ly/2FERbWL>).

Figura A. 31 Edificio en Lázaro Cárdenas y Av. México: a) antes del evento sísmico y b) después del evento sísmico de M7.1 (<http://bit.ly/2nk4V0m>)

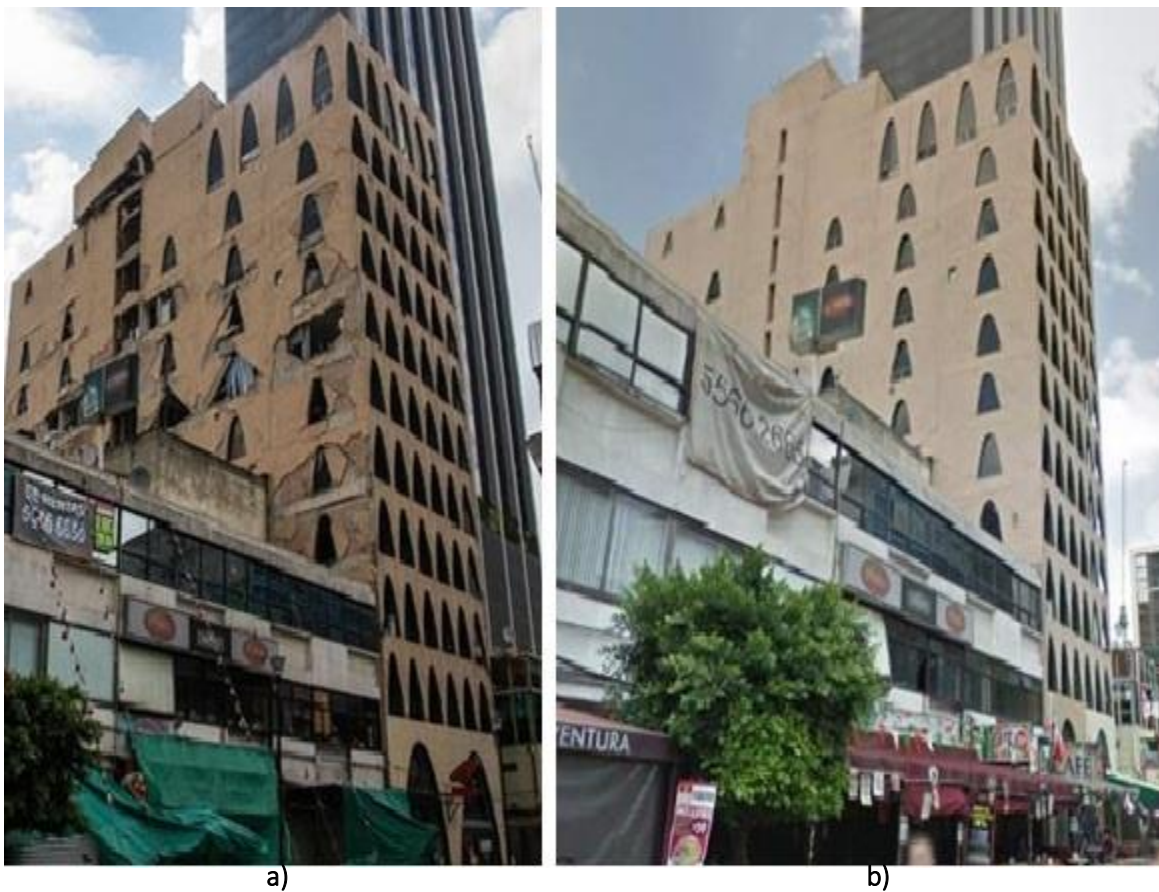
A.32 Edificio en Calle Génova No. 33 (ID 32 de Tabla 4.1)

En la figura A.32 se presenta el edificio ubicado en Calle Génova No. 33 en la Colonia Juárez, Del. Cuauhtémoc antes y después de ocurrido el evento sísmico de M7.1. En la figura se puede observar los desprendimientos de la fachada que se generaron tras el sismo además del colapso de muros de mampostería en una parte de la edificación y el colapso de la azotea, se puede apreciar que el edificio quedo con bastantes daños después del sismo del 19/09/2017; el mayor daño en la estructura se concentró en los últimos dos pisos en el cuarto de máquinas el cual colapso provocando la caída de barandales que conformaban parte de las escaleras dejando solo escombros en el suelo; en el lugar no se reportaron víctimas (cifras actualizadas hasta 20/10/2017, <http://eluni.mx/2t7qZla>).

Figura A. 32 Edificio en Calle Génova No. 33: a) antes del evento sísmico y b) después del evento sísmico de M7.1(<http://bit.ly/2rKx4Db>)
