**UNIVERSIDAD NACIONAL AUTONOMA DE
MÉXICO**

FACULTAD DE INGENIERÍA

**RECOPIACIÓN, ANÁLISIS Y COMPARACION DE DAÑOS EN LA CIUDAD DE MÉXICO
DEBIDO AL SISMO DEL 19 DE SEPTIEMBRE DE 2017 M7.1**

TESIS

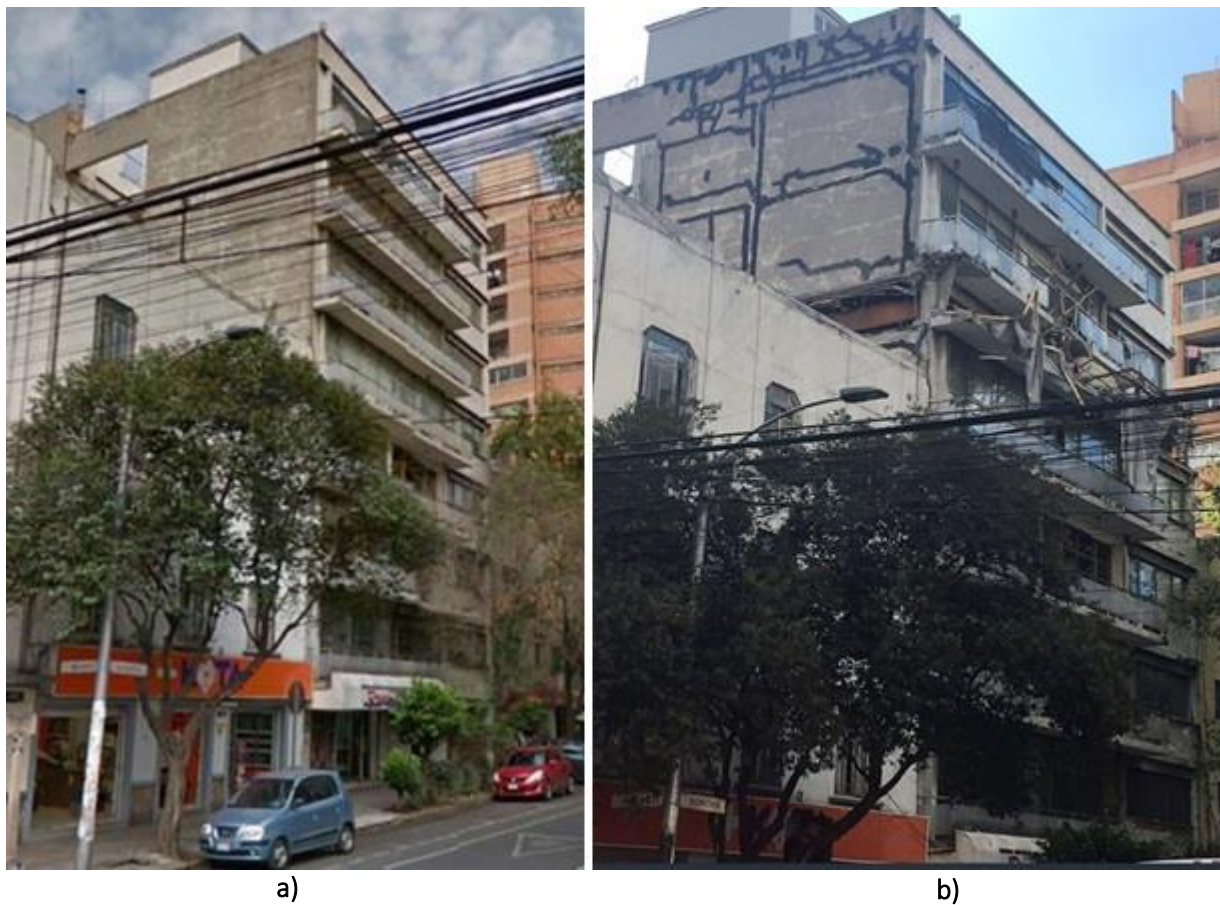
A.33 Edificio en Sonora No.149 (ID 33 de Tabla 4.1)

En la figura A.33 se presenta el edificio ubicado en, Sonora No. 149 en la Colonia Hipódromo, Del. Cuauhtémoc, antes y después de ocurrido el evento sísmico de M7.1; en la figura se puede observar los daños estructurales que se generaron en el edificio tras el sismo del 19/09/2017 en donde se aprecia el colapso de uno de los niveles superiores de la edificación y los daños generados en los demás niveles; se reportó una víctima tras el colapso de uno de los niveles superiores del inmueble de acuerdo con la Procuraduría capitalina y del Instituto de Ciencias Forenses de la ciudad (cifras actualizadas hasta 5/10/2017 <http://bit.ly/2HP8B3M>).

Figura A. 33 Edificio Sonora No. 149: a) antes del evento sísmico y b) después del evento sísmico de M7.1 (<http://bit.do/d3u65>)

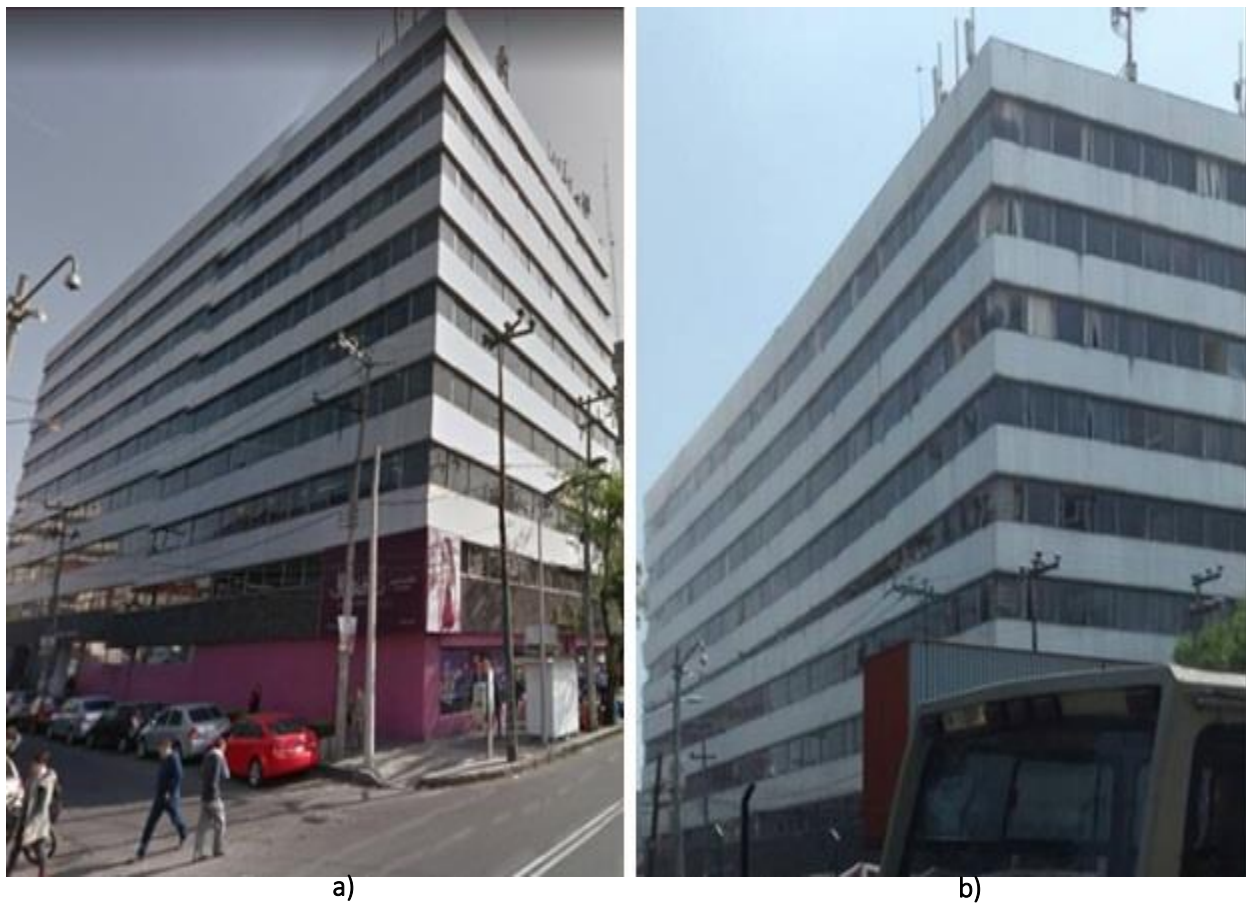
A.34 Edificio en San Antonio Abad y Alfredo Chavero (ID 34 de Tabla 4.1)

En la figura A.34 se presenta el edificio de 8 niveles ubicado en San Antonio Abad No. 122 en la Colonia Tránsito, Del. Cuauhtémoc, antes y después de ocurrido el evento sísmico de M7.1; en la figura A.34 se puede observar que una parte del tercer nivel del edificio colapso tras el sismo del 19/09/2017 mientras el otro extremo de la edificación se mantuvo en pie. El edificio, que ya desde el terremoto de 1985 había quedado resentido al perder dos pisos, y que tras varias mejoras se habilitó para operar oficinas de Programas delegacionales y del ISSSTE (Instituto de Seguridad y Servicios Sociales de los Trabajadores del Estado), entre otras, hoy está a punto de ser demolido, tras el colapso no se reportaron víctimas ni lesionados (datos actualizados hasta el 19/09/2017, <http://bit.ly/2CN3KMM>)

Figura A. 34 Edificio en San Antonio Abad No. 122: a) antes del evento sísmico y b) después del evento sísmico de M7.1 (<http://bit.ly/2DM5kE9>)

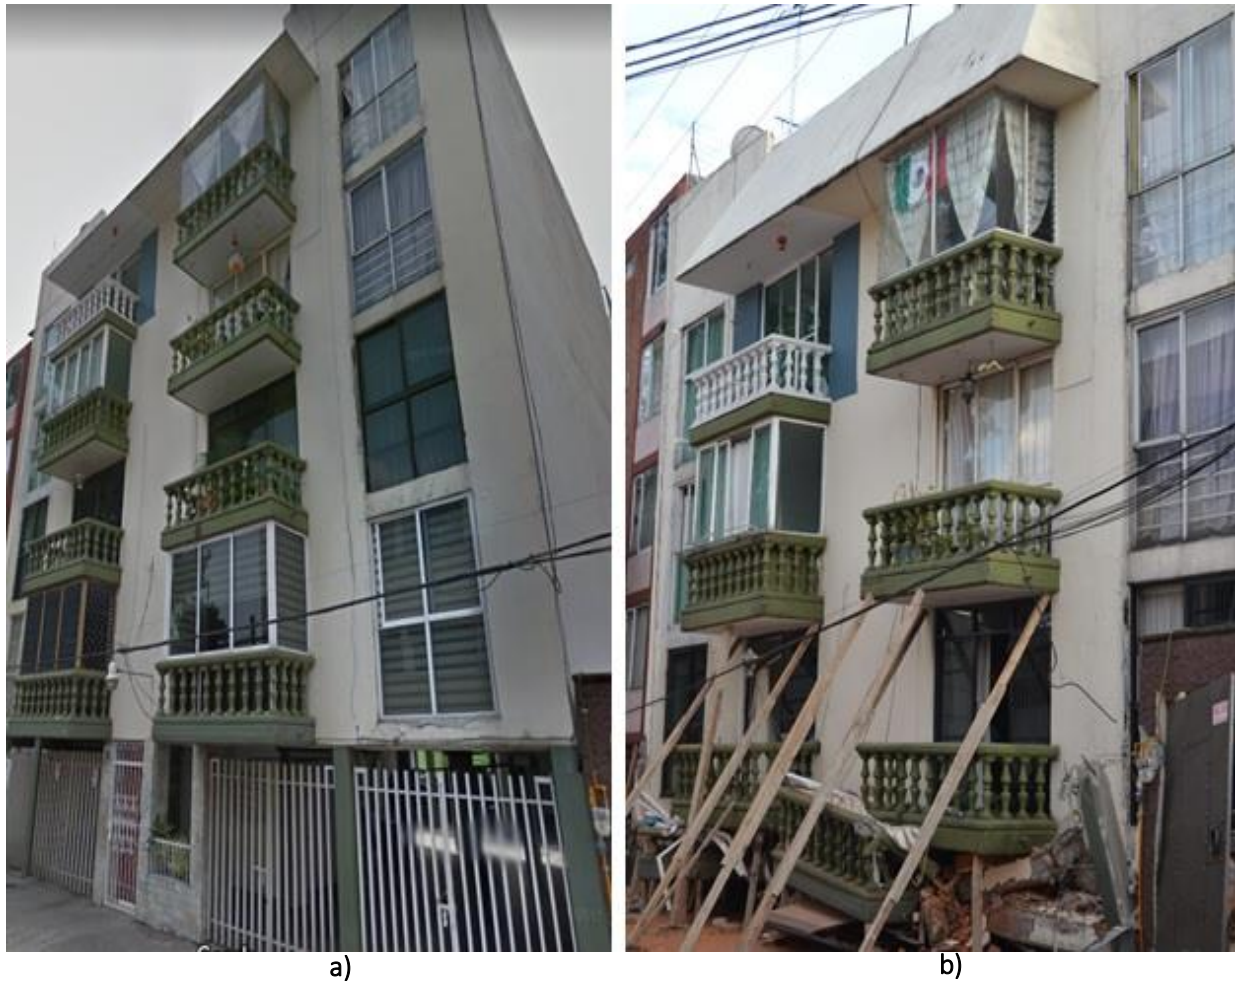
A.35 Edificio en Balsas No. 18, Miravalle (ID 35 de Tabla 4.1)

En la figura A.35 se presenta el edificio de uso Habitacional de 5 niveles ubicado en Edificio en Balsas No. 18, Miravalle en la Colonia Miravalle, Del. Benito Juárez, antes y después de ocurrido el evento sísmico de M7.1; en la figura se observa el colapso de la primera planta del edificio, para evitar el colapso total del edificio se colocaron polines en la parte frontal para mantener la estabilidad del inmueble; se reportaron cuatro víctimas tras el colapso de la planta baja del inmueble de acuerdo con la Procuraduría capitalina y del Instituto de Ciencias Forenses de la Ciudad (cifras actualizadas hasta 5/10/2017 <http://bit.ly/2HP8B3M>).

Figura A. 35 Edificio en Balsas No. 18, Miravalle: a) antes del evento sísmico y b) después del evento sísmico de M7 (<http://bit.ly/2nmr5PB>)

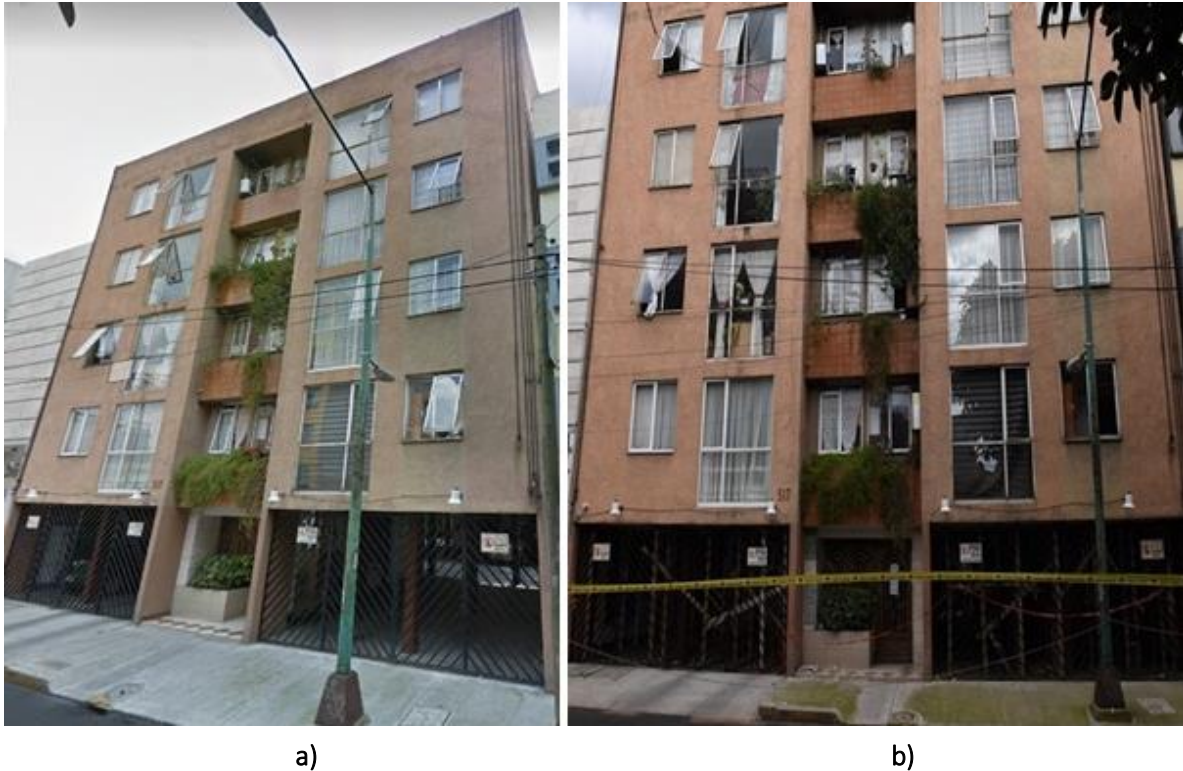
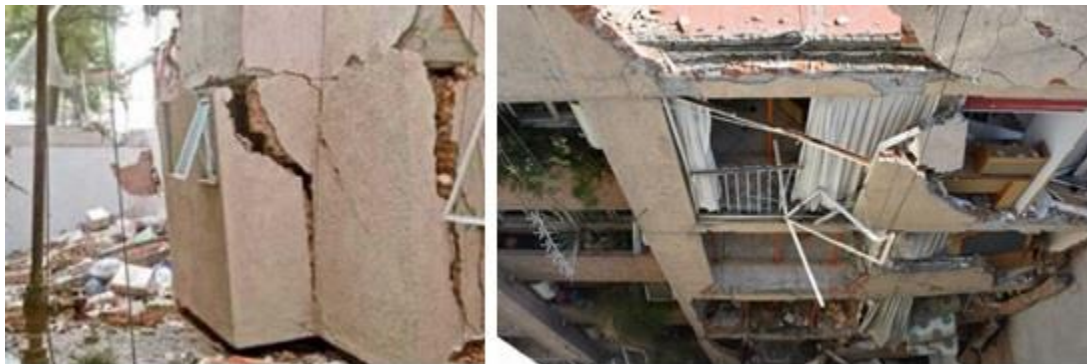
A.36 Edificio en Tokio No. 517 (ID 36 de Tabla 4.1)

En la figura A.36 se presenta el edificio de uso Habitacional de 4 niveles ubicado en Tokio No. 517 en la Colonia Portales, Del. Benito Juárez antes (figura A.36a) y después (figura A.36b) del evento el evento sísmico de M7.1; en la figura A.36b se observa que la estructura se encuentra soportada en la planta baja por un sistema a base de puntales de madera para mantener la estabilidad del inmueble. En las figuras A.36c a A.36d se presentan daños en le parte trasera del edificio, en el lugar no se reportaron víctimas ni lesionados.

Figura A. 36 Edificio en Tokio No. 517: a) antes del evento sísmico y b) después del evento sísmico de M7.1 (<http://bit.ly/2GdOLOM>)

Figura A. 36 Edificio en Tokio No. 517 (continuación) : c) y d) después del evento sísmico de M7.1 (<http://bit.ly/2ElKAQx>, <http://bit.ly/2Gth2kC>)

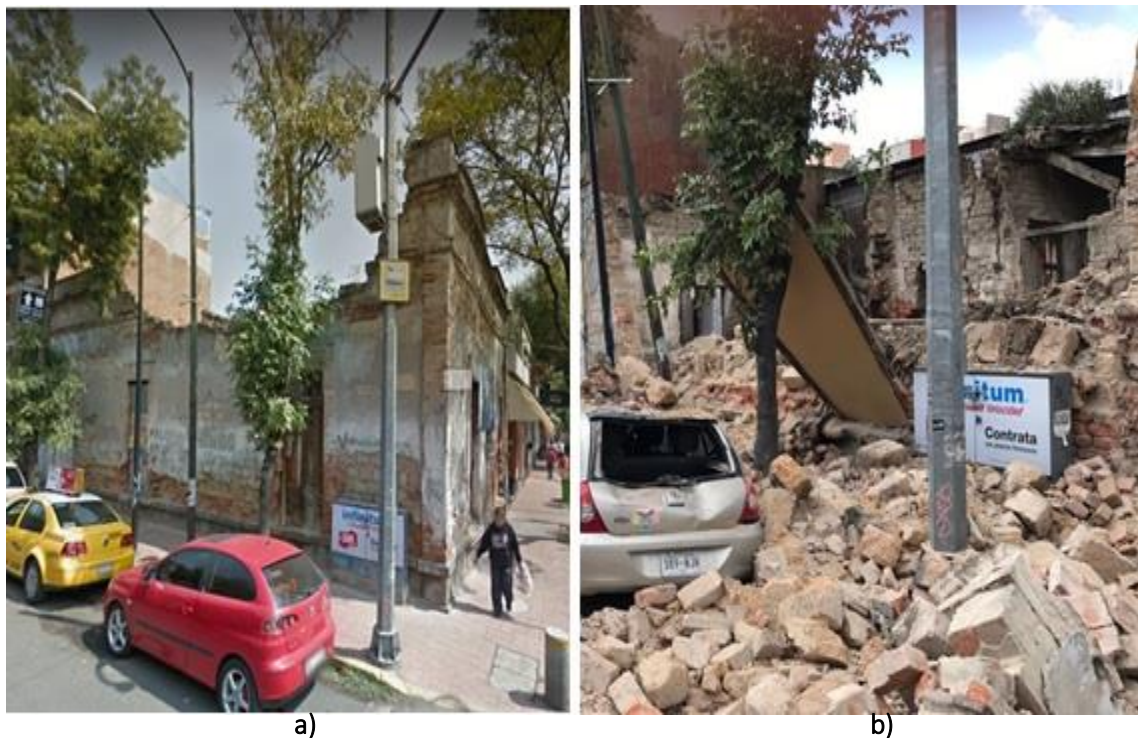
A.37 Edificio en Sabino esq. Díaz Mirón (ID 37 de Tabla 4.1)

En la figura A.37 se presenta el edificio del cual se encontraba deshabitado y sin ningún uso la edificación solo contemplaba 1 nivel ubicado en Sabino esq. Díaz Mirón en la Colonia Santa María la Ribera, Del. Cuauhtémoc, antes y después de ocurrido el evento sísmico de M7.1; en la figura A.37 se puede observar que la estructura ya se encontraba con daños antes del evento sísmico esto provocó el colapso total de la edificación tras el sismo de M7.1 , en el al lugar no se reportaron lesionados ni víctimas solamente se reportaron pérdidas materiales; en su mayoría automóviles los cuales se encontraban estacionados alrededor de la edificación.

Figura A. 37 Edificio en Sabino esquina Díaz Mirón: a) antes del evento sísmico y b) después del evento sísmico de M7.1 (<http://bit.ly/2GenjRd>)

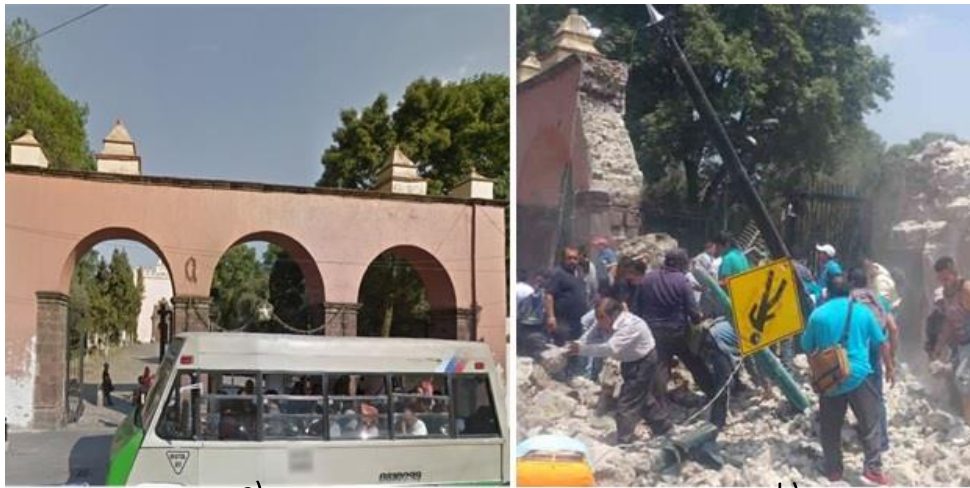
B.1 y B.2 Iglesia de San Bernardino de Siena en Lirio Acuático y Av. 16 de septiembre (ID 1 y 2 de Tabla 4.1.2)

En la Del. Xochimilco la Iglesia de San Bernardino de Siena, construida durante la conquista española en el siglo XVI, localizada en la avenida 16 de septiembre, colapsaron los arcos que conforman la entrada principal de la iglesia, tras por el movimiento telúrico del sismo del 19/09/2017. El sismo no solo derribo la entrada principal, también provocó el colapso de una barda localizada a unos metros de la entrada principal del lado derecho e inclino la cúpula que forma parte del campanario, tras el colapso de los arcos se reportó una víctima de acuerdo con la Procuraduría capitalina y del Instituto de Ciencias Forenses de la Ciudad (cifras actualizadas hasta 5/10/2017 <http://bit.ly/2HP8B3M>).

Figura B. 1 Arcos de la iglesia de San Bernardino de Siena en Lirio Acuático y Av. 16 de septiembre: a) antes del evento sísmico y b) después del evento sísmico de M7.1 (<http://bit.ly/2Ekahkc>)

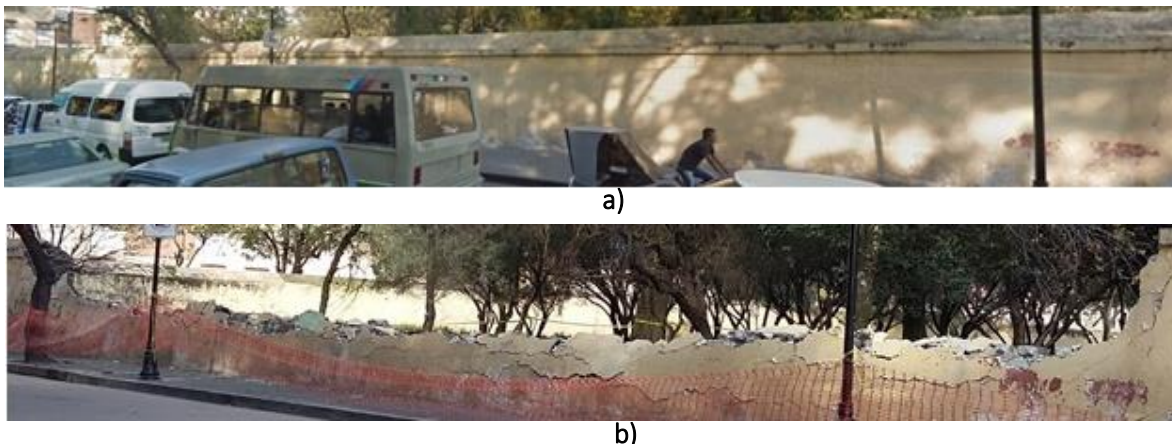
Figura B. 2 Barda de la iglesia de San Bernardino de Siena en Lirio Acuático y Av. 16 de septiembre: a) antes del evento sísmico y b) después del evento sísmico de M7.1 (imágenes obtenidas de Google Maps)

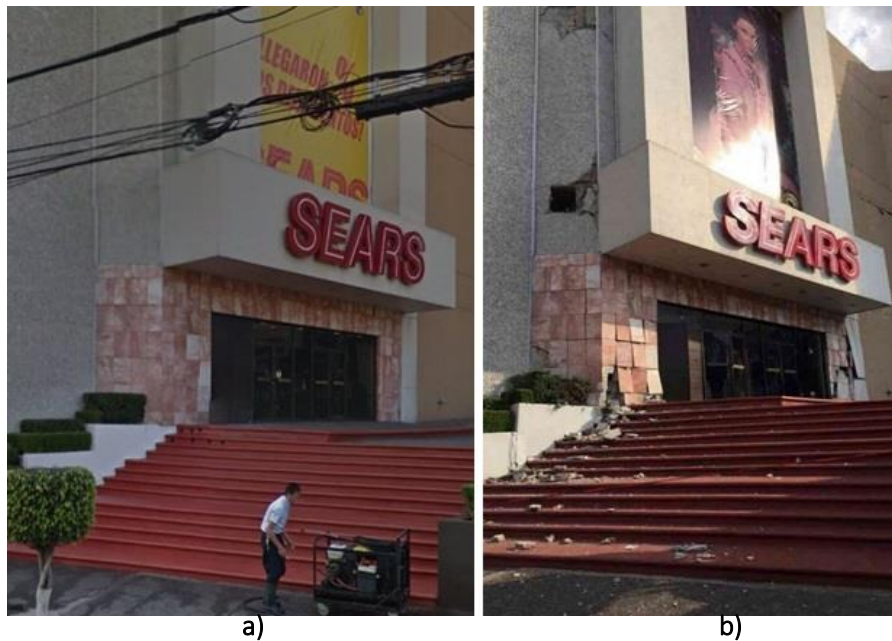
B.3 SEARS en Calzada del Hueso y Calzada de los Tenorios (ID 3 de Tabla 4.1.2)

En la figura B.3 se presenta el edificio ubicado en Calzada del Hueso y Calzada de los Tenorios en la Colonia Residencial Miramontes, delegación Tlalpan, antes y después de ocurrido el evento sísmico de M7.1; en la figura se observan los daños estructurales que sufrió el SEARS después del sismo del 19/09/2017 en donde se denota el desprendimiento de la fachada, también se generaron daños en los elementos no estructurales (puerta de entrada al edificio) de la edificación; también se reportaron colapso de fachadas y puentes que conectaban edificaciones en la zona de Coapa; los mayores daños se generaron en Galerías Coapa; en la zona de Coapa se reportaron un total de dos víctimas de acuerdo con la Procuraduría capitalina y del Instituto de Ciencias Forenses de la Ciudad (cifras actualizadas hasta 5/10/2017 <http://bit.ly/2HP8B3M>).

Figura B. 3 SEARS en Calzada del Hueso y Calzada de los Tenorios: a) antes del evento sísmico y b) después del evento sísmico de M7.1 (<http://bit.ly/2nhPAYk>).

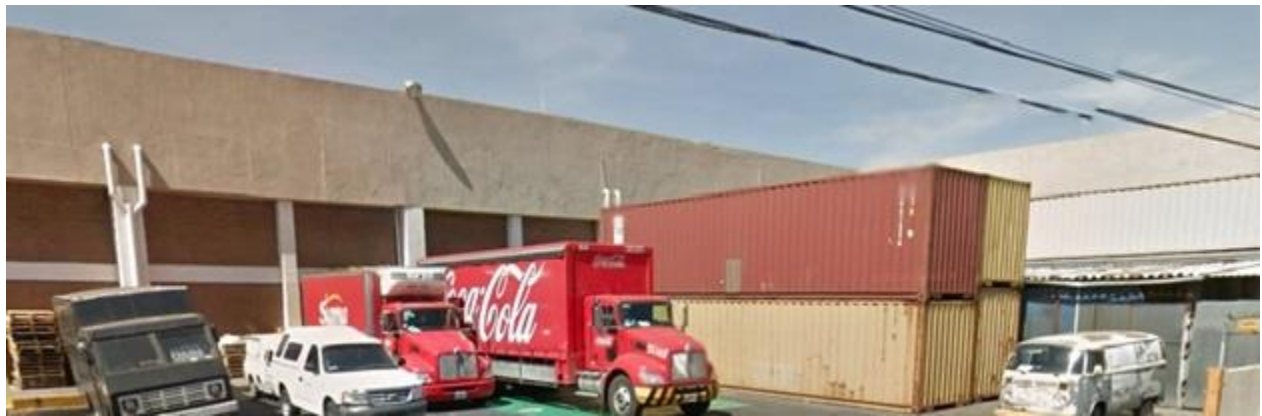
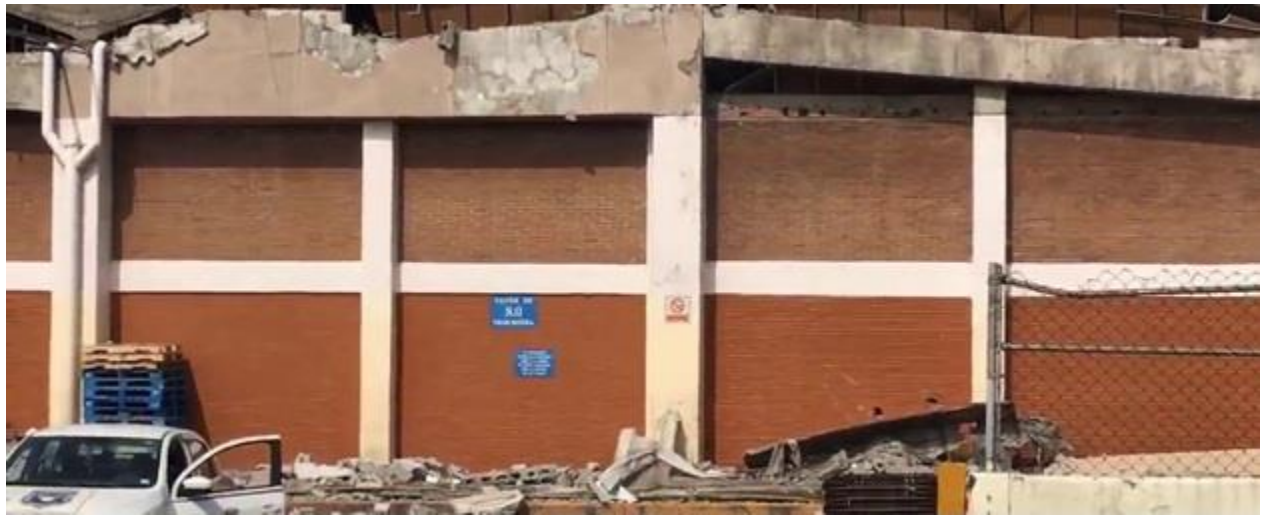
B.4 Walmart parte trasera en Av. las Trancas (ID 4 de Tabla 4.1.2)

En la figura B.4 se presenta el edificio ubicado en Av. Las Trancas en la Colonia Narciso Mendoza, Tlalpan, antes y después de ocurrido el evento sísmico de M7.1. en la figura se puede observar el desprendimiento de la fachada que conforma la zona donde se reciben los vehículos de mercancía del centro comercial Walmart; por otra parte, se reportan colapsos de bardas en el centro comercial; tras el colapso de partes de la barda que conformaban el Walmart se confirmaron tres víctimas de acuerdo con la Procuraduría capitalina y del Instituto de Ciencias Forenses de la Ciudad (cifras actualizadas hasta 5/10/2017 <http://bit.ly/2HP8B3M>).

Figura B. 4 Walmart parte en Av. Las Trancas: a) antes del evento sísmico y b) después del evento sísmico de M7.1 (<http://bit.ly/2BAWaE9>).

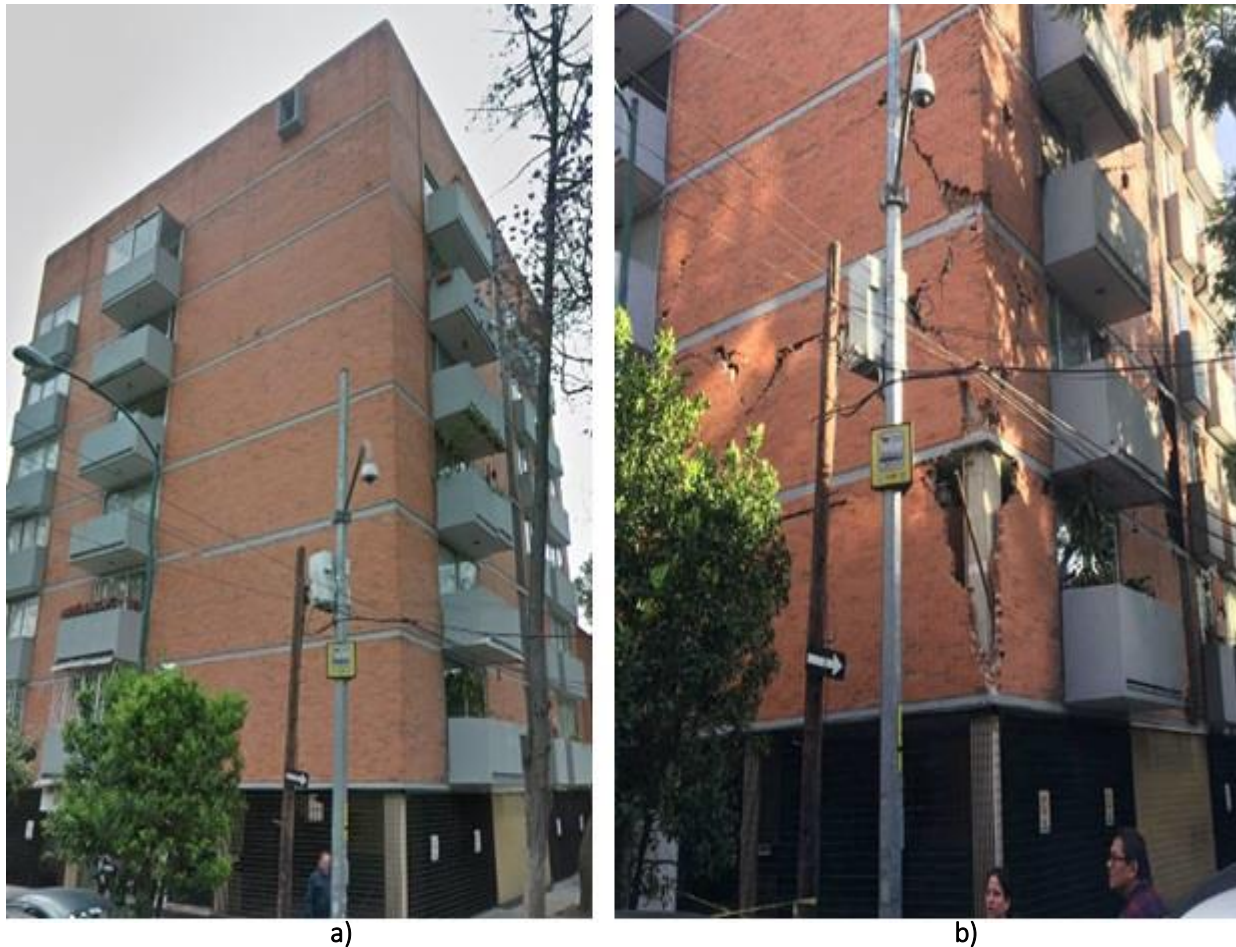
B.5 Edificio departamental en Amatlán y Montes de Oca (ID 5 de Tabla 4.1.2)

En la figura B.5 se presenta el edificio ubicado en Amatlán y Montes de Oca, antes y después de ocurrido el evento sísmico de M7.1; la cual se observa que en la estructura principal de la edificación no se generaron daños tras el sismo del 19/09/2017 mientras que la parte no estructural conformada por los muros de mampostería quedaron agrietados en la mayoría de los niveles y con desprendimiento en el primer nivel del edificio dejando descubiertas las columnas de concreto, en el lugar no se reportaron víctimas ni lesionados.

Figura B. 5 Edificio departamental en Amatlán y Montes de Oca: a) antes del evento sísmico y b) después del evento sísmico de M7.1 (<http://bit.ly/2FrePF5>)

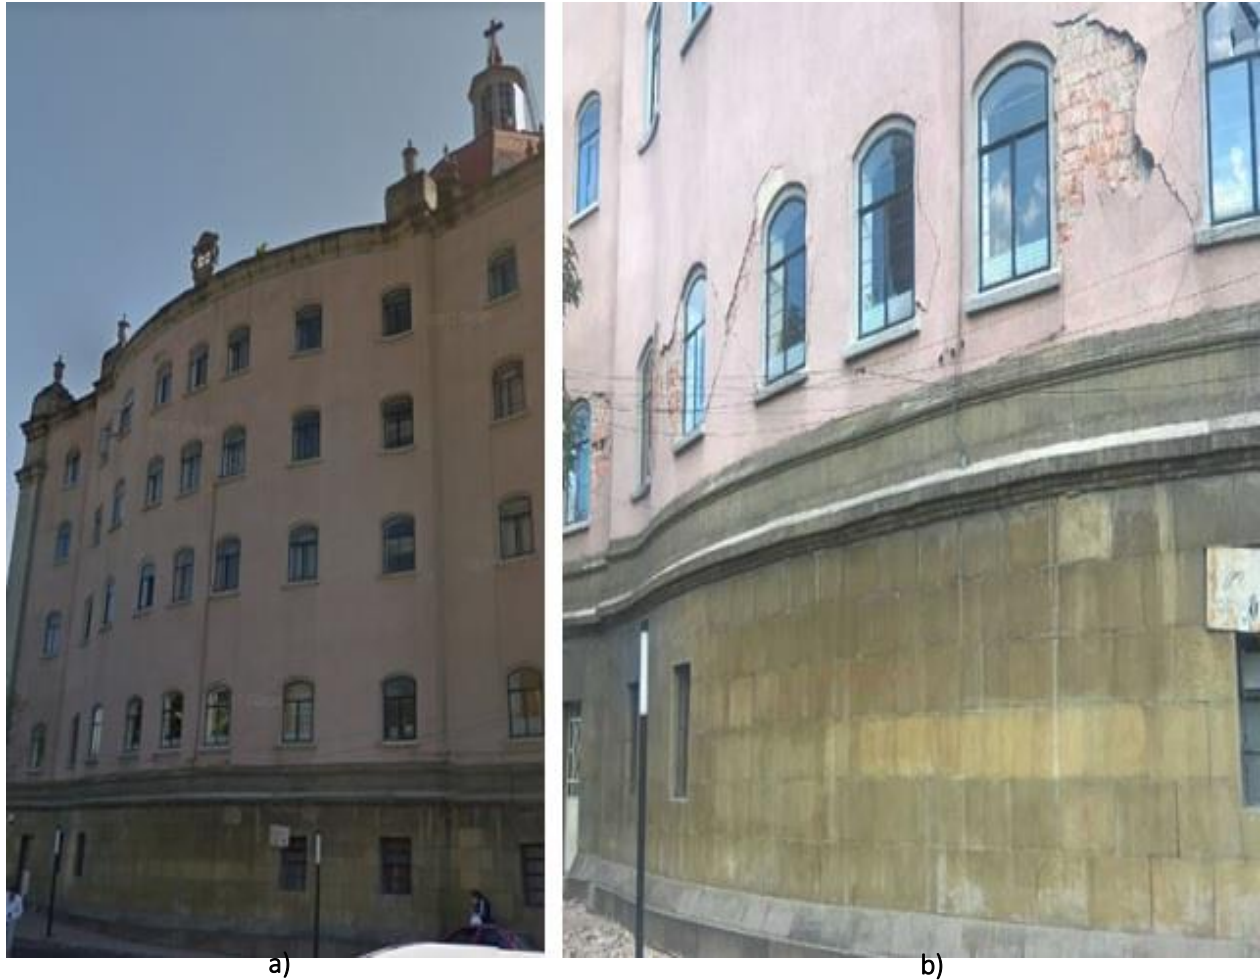
B.6 Gral. Pedro Antonio de Los Santos en Chapultepec (ID 6 de Tabla 4.1.2)

En la figura B.6 se presenta el edificio ubicado en la Colonia Chapultepec, antes y después de ocurrido el evento sísmico de M7.1; se puede apreciar en la figura B.6 que los daños generados por el sismo no fueron grandes simplemente el desprendimiento de la fachada de la catedral; en el lugar no se reportaron lesionados ni víctimas.

Figura B. 6 Gral. Pedro Antonio de Los Santos en Chapultepec: a) antes del evento sísmico y b) después del evento sísmico de M7.1 (<http://bit.ly/2DSb8uS>)

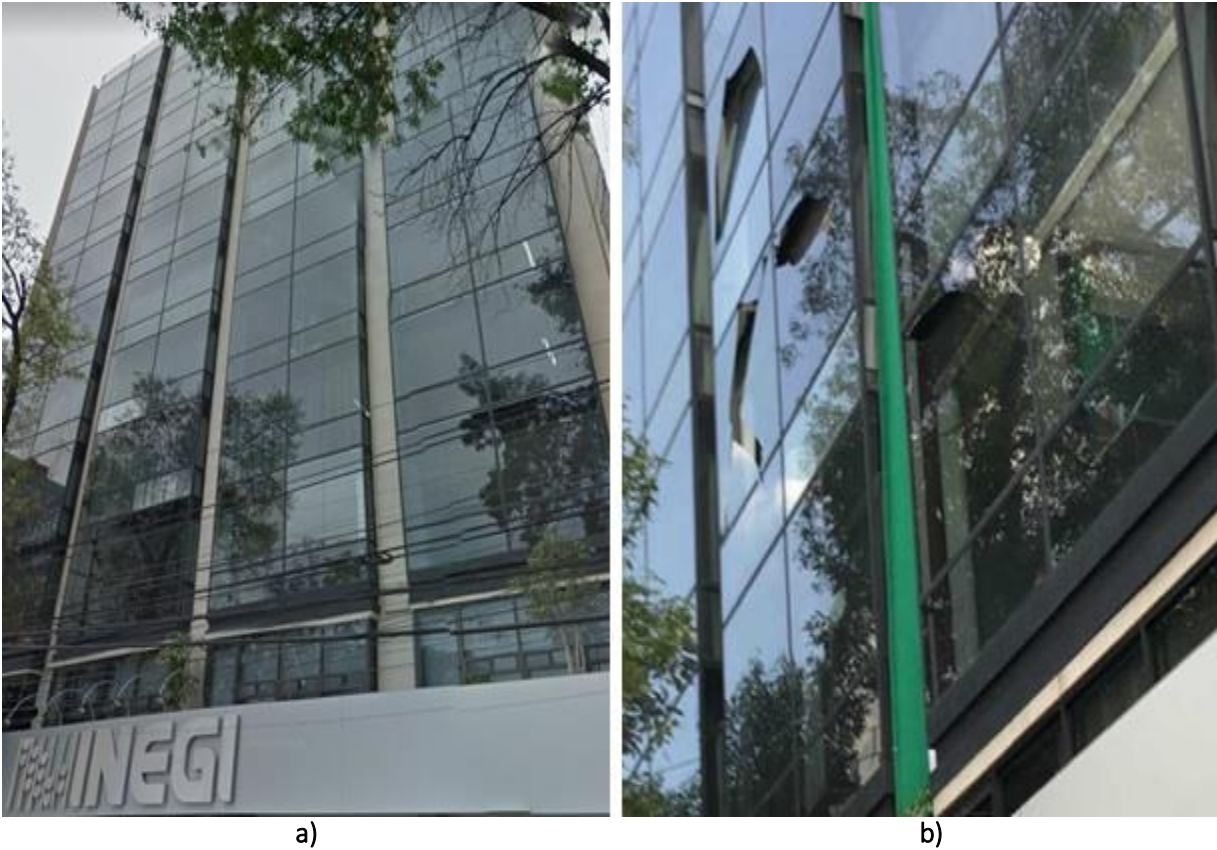
B.7 Edificio en Av. Baja California No. 272 (ID 7 de Tabla 4.1.2)

En la figura B.7 se presenta el edificio ubicado en Av. Baja California No. 272 en la colonia la condesa M. Hidalgo, antes y después de ocurrido el evento sísmico de M7.1; en la figura B.7 se puede observar el edificio perteneciente a la INEGI el cual sufrió daños en elementos no estructurales en la parte de la fachada conformada por muros cortinas tras el sismo del 19/09/2017; después de ocurrido el evento sísmico en el lugar no se reportaron personas lesionadas ni víctimas.

Figura B. 7 Edificio en Baja California Sur y Nuevo León, a) antes del evento sísmico y b) después del evento sísmico de M7.1 (<http://bit.ly/2DSb8uS>)

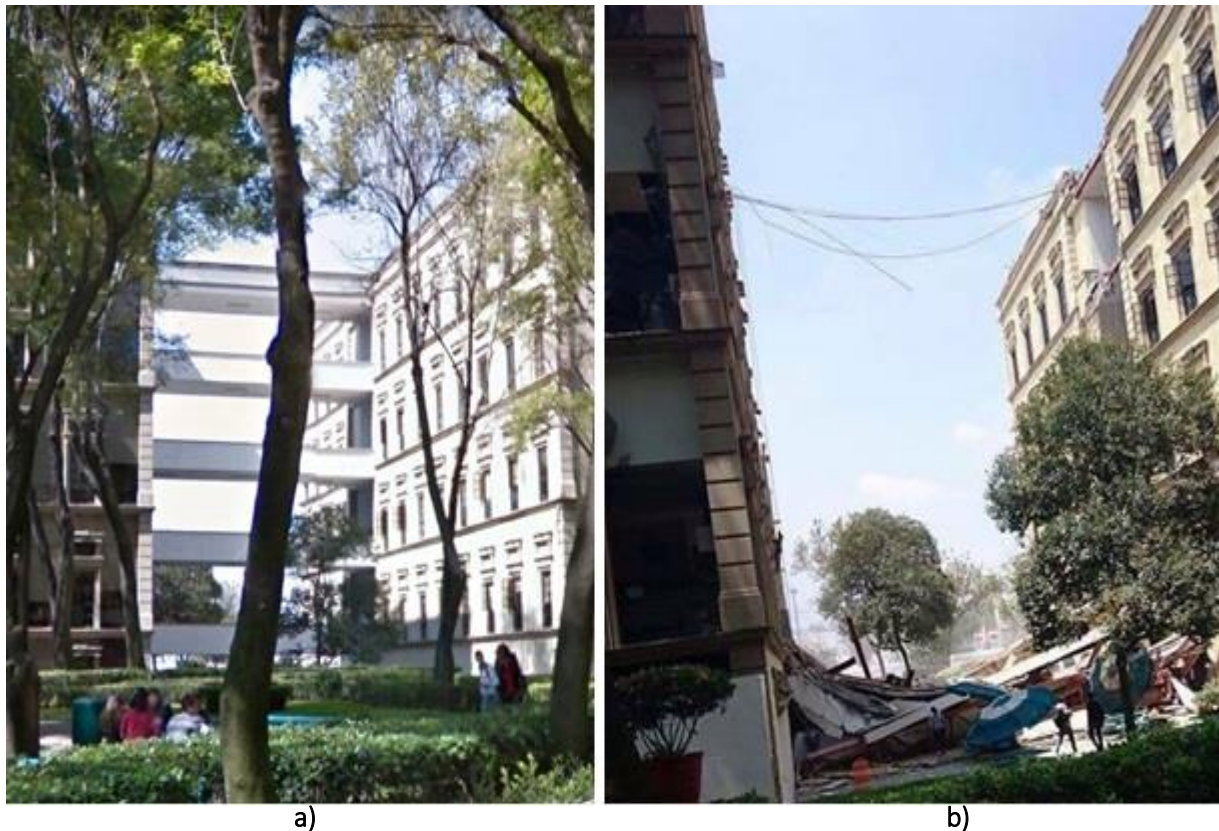
B.8 Calle Puente No. 222 (ID 8 de Tabla 4.1.2)

En la figura B.8 se presenta el edificio ubicado en Calle Puente No. 222 en la colonia Ejidos de Huipulco, antes y después de ocurrido el evento sísmico de M7.1; en la figura B.8 se observa dos edificios que conforman las instalaciones del Tecnológico de Monterrey en donde colapsaron los puentes que conectaban las dos edificaciones tras el sismo del 19/09/2017, también se generaron desprendimiento de la fachada en la entrada a las instalaciones de la institución; por otra parte se reportan que cinco personas perdieron la vida al colapsar los puentes de acuerdo con la Procuraduría capitalina y del Instituto de Ciencias Forenses de la Ciudad (cifras actualizadas hasta 5/10/2017 <http://bit.ly/2HP8B3M>).

Figura B. 8 Edificio en Pról. Canal de Miramontes: a) antes del evento sísmico y b) después del evento sísmico de M7.1 (<http://bit.do/d3u65>)

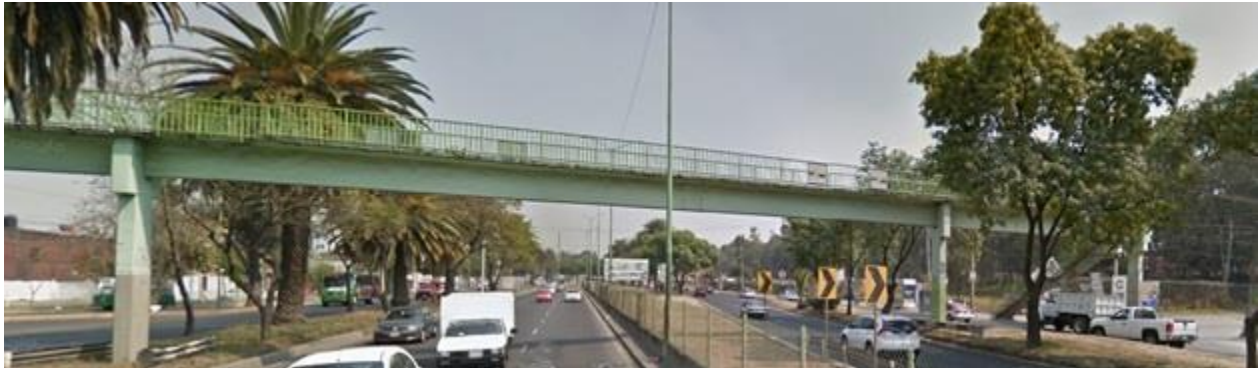
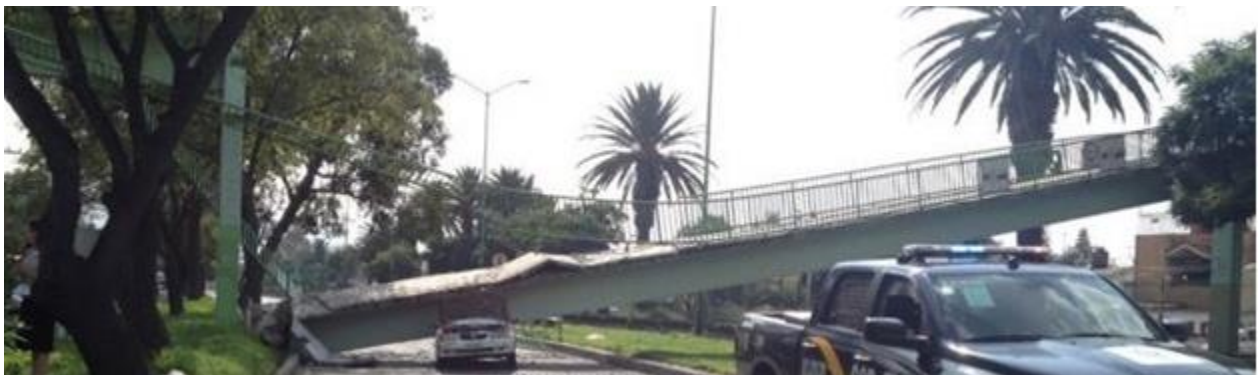
B.9 Puente peatonal en Anillo periférico (ID 9 de Tabla 4.1.2)

En la figura B.9 se presenta un puente peatonal ubicado anillo periférico, Coyoacán, antes y después de ocurrido el evento sísmico de M7.1; en la figura B.9 se muestra el colapso de la parte central de un puente peatonal tras el sismo en el lugar no se reportaron víctimas ni lesionados, simplemente la pérdida de un auto móvil que circulaba en el lugar en el instante en que colapso el puente.

Figura B. 9 Puente peatonal en Anillo periférico: a) antes del evento sísmico y b) después del evento sísmico de M7.1 (<http://bit.ly/2EiGcS5>).

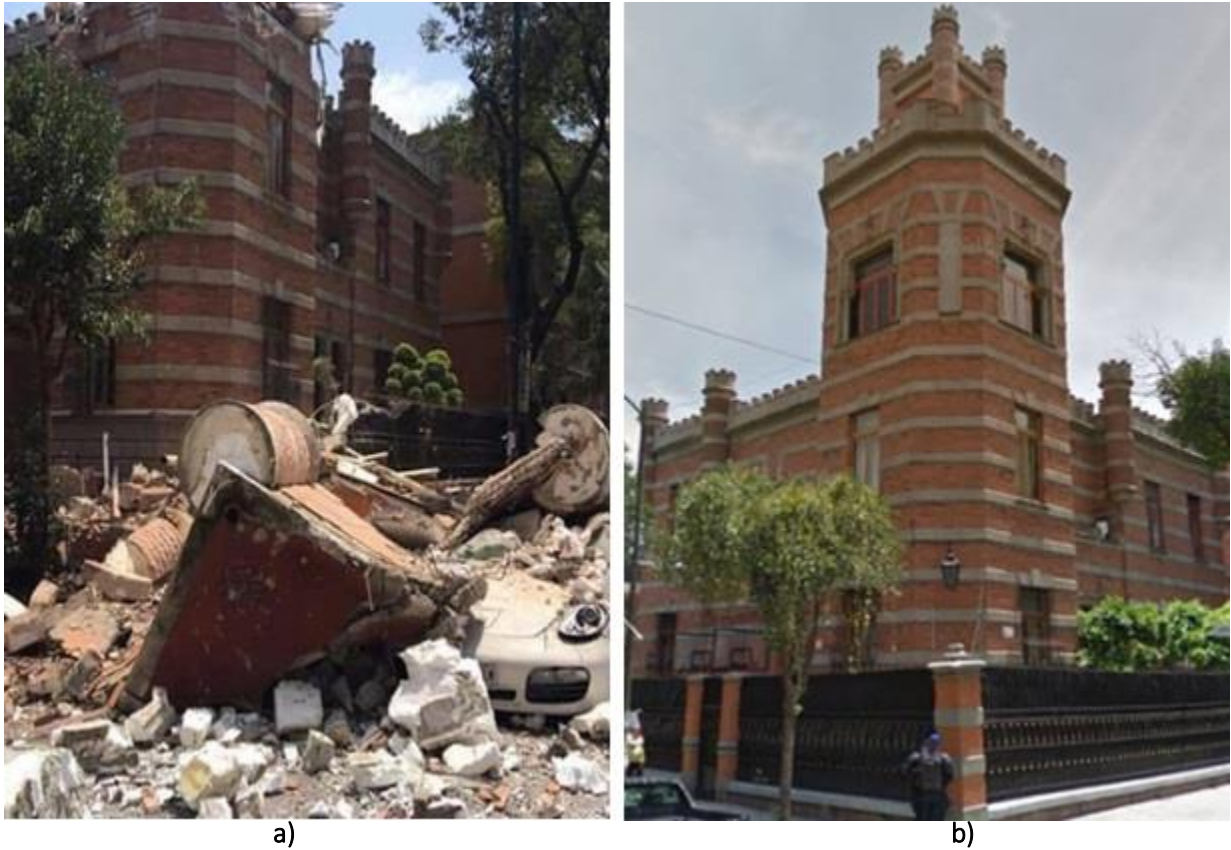
B.10 Órizaba y Chihuahua No. 113 (ID 10 de Tabla 4.1.2)

En la figura B.10 se presenta el edificio ubicado en Órizaba y Chihuahua No. 113 en la Colonia Roma, Del. Cuauhtémoc, antes y después de ocurrido el evento sísmico de M7.1; en la figura B.10 se puede observar el colapso de la torre que conformaba parte de la estructura dejando bajo sus escombros un automóvil que se encontraba en el lugar tras el sismo del 19/09/2017 quedando solo escombros, en el lugar no se reportar pérdidas humanas ni lesionados.

Figura B. 10 Órizaba: a) antes del evento sísmico y b) después del evento sísmico de M7.1
(<http://bit.ly/2rHUM3e>)

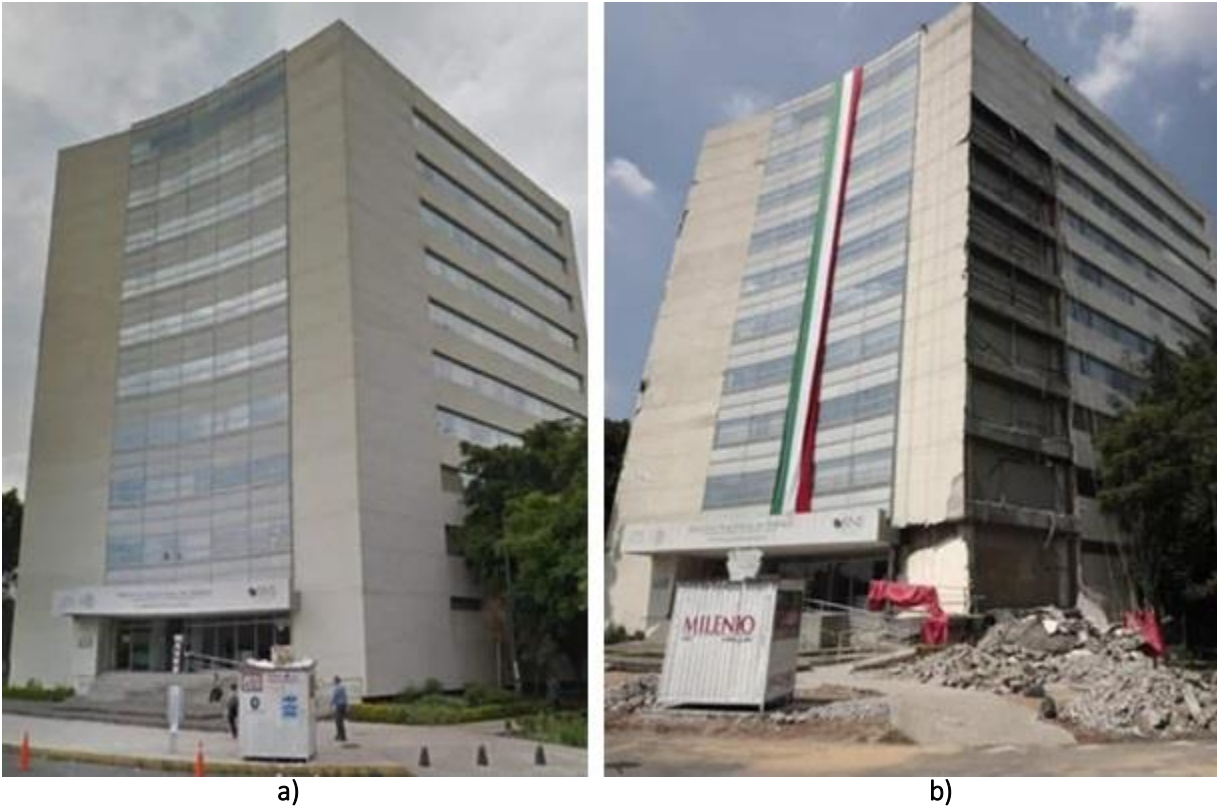
B.11 Edificio en Av. Cuauhtémoc No. 614 (ID 11 de Tabla 4.1.2)

El edificio del Servicio Nacional de Empleo (SNE), ubicado en Avenida Cuauhtémoc No 614, Colonia Narvarte Poniente, Del. Benito Juárez, resultó con daños estructurales severos al fallar la fachada, la cual se desprendió de la edificación de 10 pisos durante el sismo de M7.1; en el lugar no hubo lesionados; en la figura se puede observar el antes y después del edificio del Servicio Nacional de Empleo, en donde el fallo de la fachada se generó en ocho pisos dejando intacto los ultimo dos pisos del edificio.

Figura B. 11 Edificio en San Antonio Av. Cuauhtémoc: a) antes del evento sísmico y b) después del evento sísmico de M7.1(<http://bit.ly/2BzABUJ>).

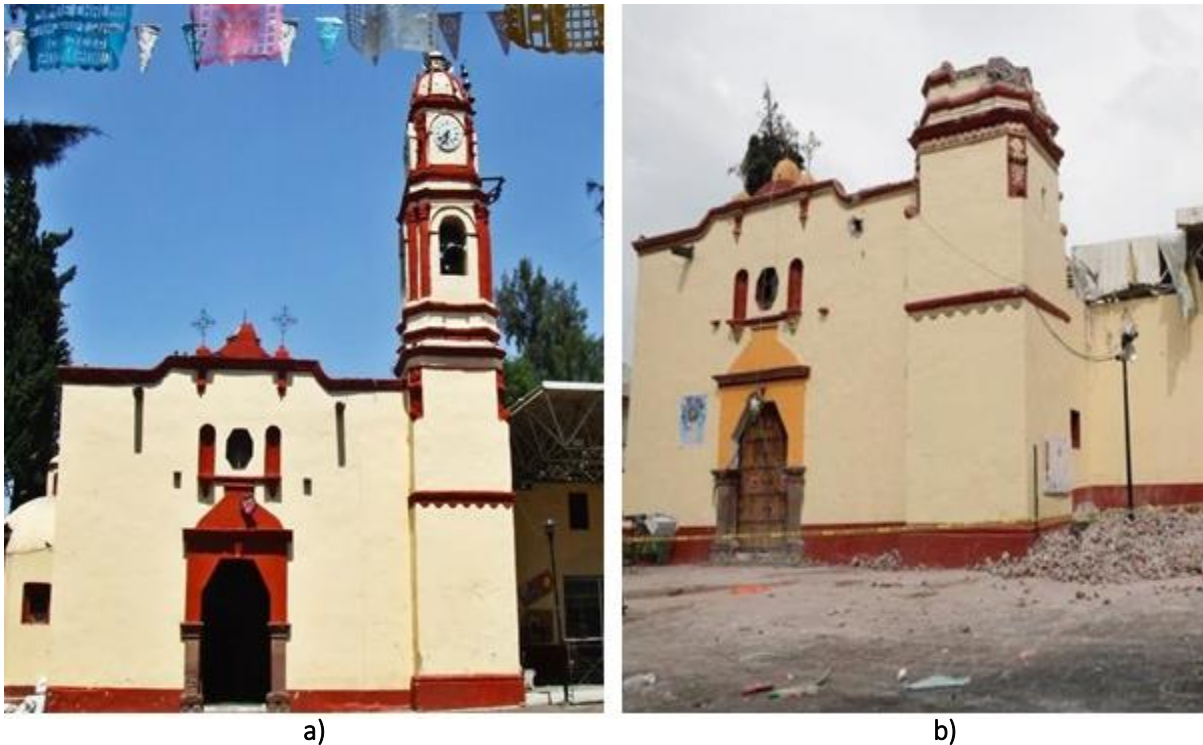
B.12 Iglesia en San Antonio Av. Cuauhtémoc (ID 12 de Tabla 4.1.2)

En la figura B.12 se presenta el edificio ubicado en Av. México Pte. y Av. Cuauhtémoc Colonia San Gregorio Atlapulco, Del. Xochimilco, antes y después de ocurrido el evento sísmico de M7.1; en la figura se observa el colapso de lo que conformaba el campanario de la iglesia, en el lugar también colapsó parte de una barda que rodeaba a la edificación; en la figura B12.c se puede observar la barda colapsadas tras el sismo. Por otra parte, tras el sismo se reportaron seis víctimas de acuerdo con la Procuraduría capitalina y del Instituto de Ciencias Forenses de la ciudad (cifras actualizadas hasta 5/10/2017 <http://bit.ly/2HP8B3M>).

Figura B. 12 Iglesia en San Antonio Av. Cuauhtémoc: a) antes del evento sísmico y b) después del evento sísmico de M7.1 (<http://eluni.mx/2y1IO6H>).

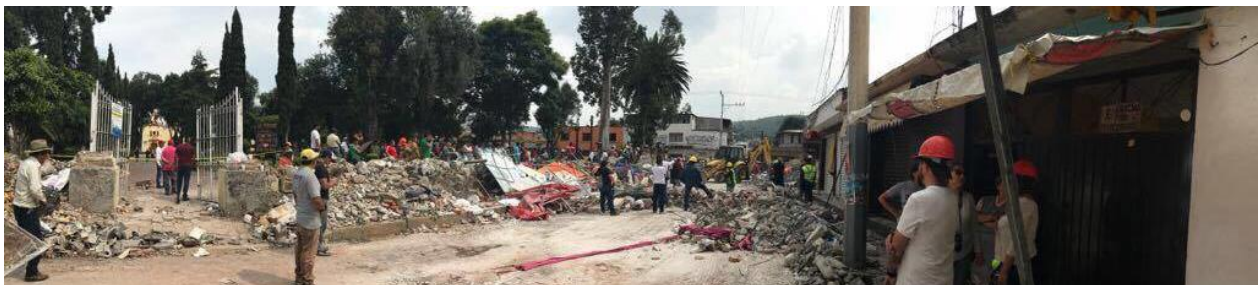
Figura B.12 Barda perteneciente a la iglesia de San Gregorio Atlapulco después del evento sísmico de M7.2 (<http://bit.ly/2wKBZ4B>)

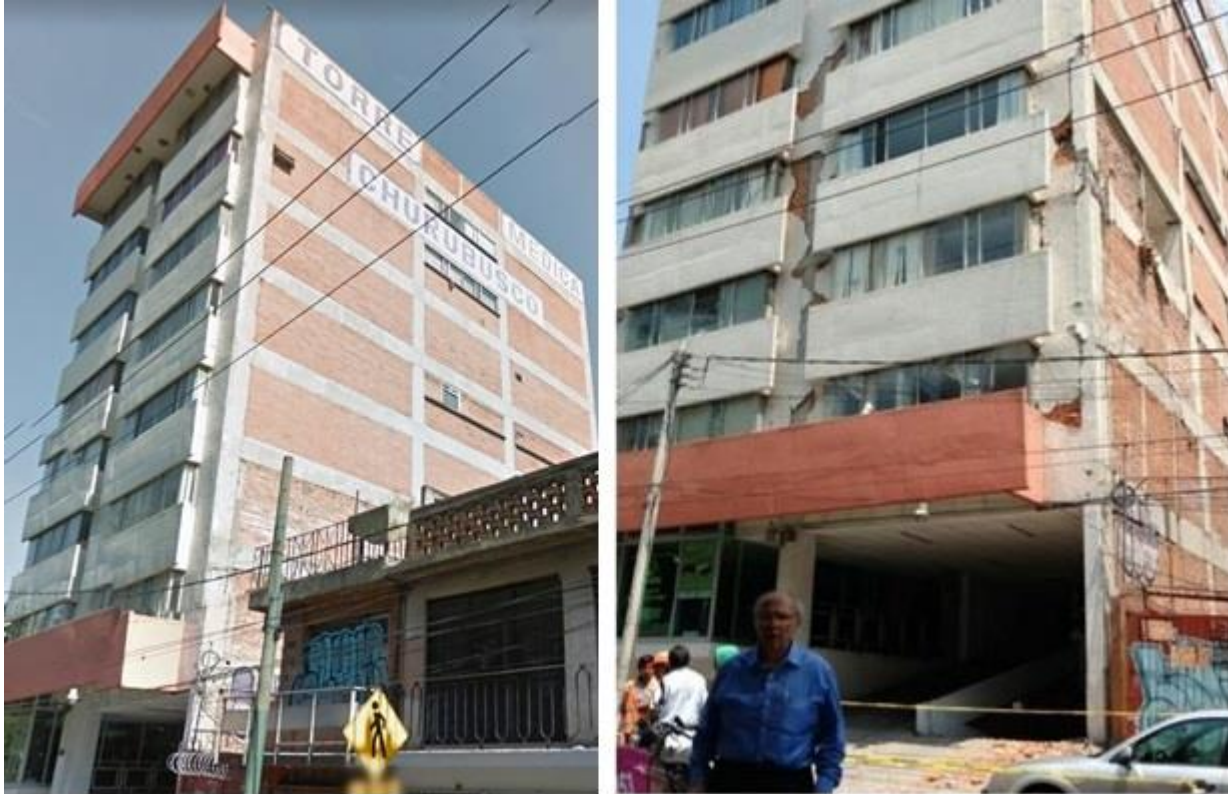
B 13 Edificio en Calzada de la Viga No. 1756 (ID 13 de Tabla 4.1.2)

En la figura B.13 se presenta el edificio ubicado en Calzada de la Viga No. 1756 en la Colonia Artes Gráficas, antes y después de ocurrido el evento sísmico de M7.1; en la figura se puede observar que tras el sismo ocurrido el 19/09/2017 el desprendimiento de la fachada y el colapso de algunos muros de mampostería de la edificación. Además, se reportó que tras el sismo quedaron atrapados dos personas al desprenderse las escaleras de la torre medica acuerdo con protección civil de Iztapalapa; en el lugar no se reportaron víctimas. (Datos actualizados hasta el 19/09/2017 <http://bit.ly/2FbXzHj>)

Figura B. 13 Edificio en San Antonio Av. Cuauhtémoc: a) antes del evento sísmico y b) después del evento sísmico de M7.1 (<http://bit.ly/2DJqaE6>)
