**UNIVERSIDAD NACIONAL AUTONOMA DE
MÉXICO**

FACULTAD DE INGENIERÍA

**RECOPIACIÓN, ANÁLISIS Y COMPARACION DE DAÑOS EN LA CIUDAD DE MÉXICO
DEBIDO AL SISMO DEL 19 DE SEPTIEMBRE DE 2017 M7.1**

TESIS

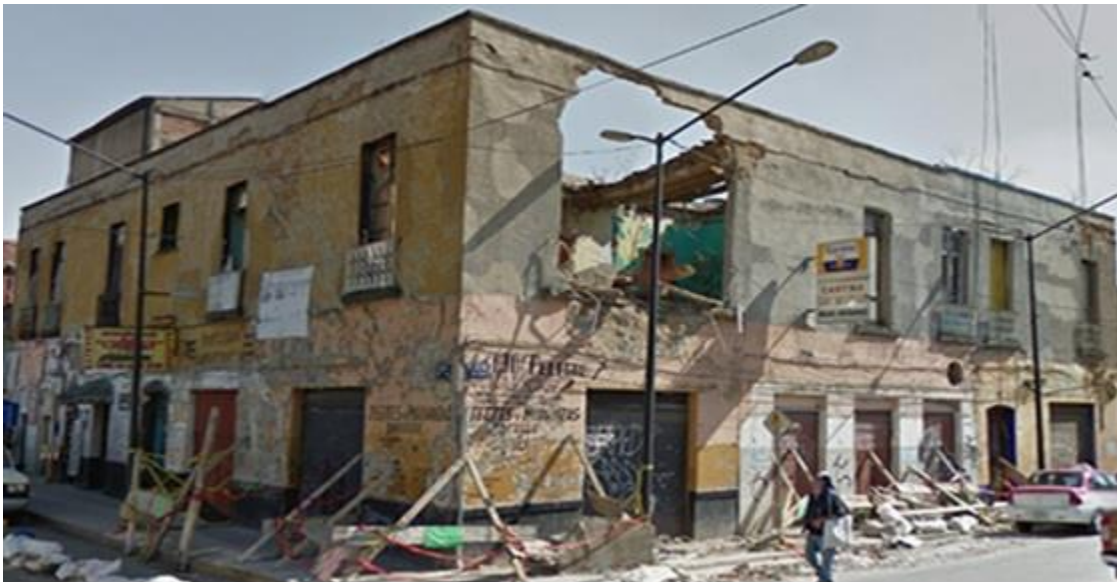
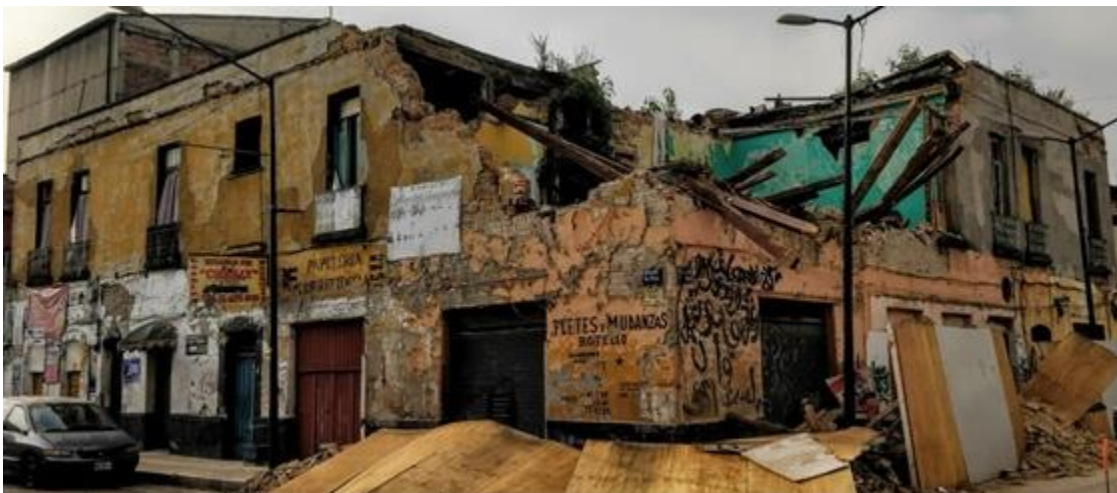
B 14 Edificio en Mina No.16 (ID 13 de Tabla 4.1.2)

En la figura B.14 se presenta el edificio ubicado en Mina No. 16 en la Colonia Guerrero en la Del. Cuauhtémoc, antes y después de ocurrido el evento sísmico de M7.1; en la figura B.14a se puede observar que la edificación ya se encontraba con daños en su estructura y sostenida en la planta baja por un conjunto de polines para mantener estable la estructura; durante el evento sísmico del 19/09/2017 el segundo nivel de la edificación colapso dejando en los alrededores los escombros como se puede observar en la figura B.14b; en el lugar no se reportaron víctimas ni lesionados.

Figura B. 14 Edificación en Mina 16 y 2 de abril: a) antes del evento sísmico y b) después del evento sísmico de M7.1 (<http://bit.ly/2EiGcS5>).

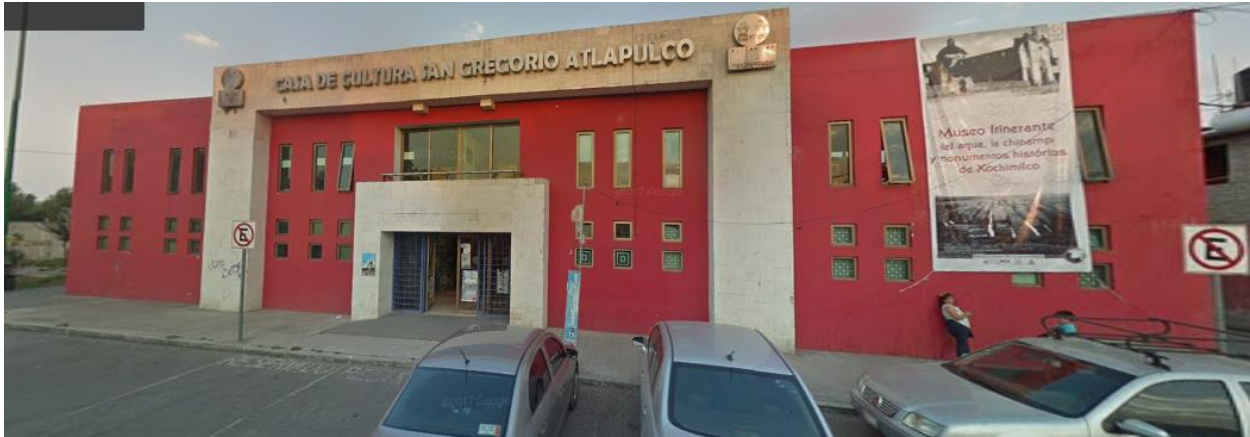
B.15 Edificio en Av. México 1 y Av. Cuauhtémoc No. 36 (ID 15 de Tabla 4.1)

En la figura B.15 se presenta el edificio ubicado en Av. México 1 y Av. Cuauhtémoc No. 37 en la Colonia san Gregorio Atlapulco Del. Xochimilco, antes de ocurrido el evento sísmico de M7.1; la casa de la cultura es una de las estructuras más representativas de San Gregorio Atlapulco. Cabe mencionar que no se encontraron imágenes de los daños que sufrió la edificación después del evento sísmico del 19/09/2017 solo se reportan que sufrió daños en su estructura.
