UNIVERSIDAD NACIONAL AUTÓNOMA DE MÉXICO
PROGRAMA DE MAESTRÍA Y DOCTORADO EN INGENIERÍA
INGENIERÍA CIVIL – ESTRUCTURAS

**EVALUACIÓN DEL COMPORTAMIENTO ESTRUCTURAL DE UN EDIFICIO
DAÑADO Y REHABILITADO TRAS EL SISMO DEL 19 DE SEPTIEMBRE DE 2017**

TESIS
QUE PARA OPTAR POR EL GRADO DE:
MAESTRO EN INGENIERÍA

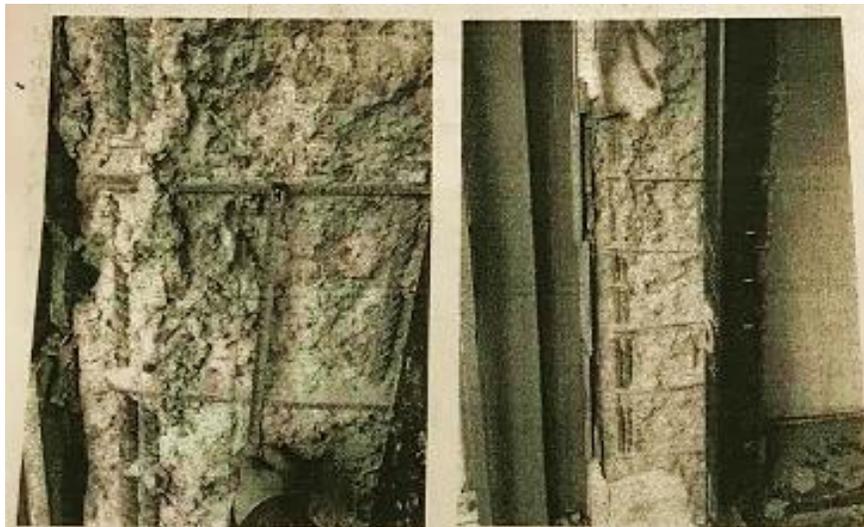
b) Columnas: Se verificó que el proyecto tiene tres tipos de columnas C1, C2 y C3; todas cuadradas de 60 por 60 cm, pero con diferente armado longitudinal. El armado transversal en las tres columnas es igual en los tres tipos de columnas y se trata de estribos del No. 3 a cada 25 cm (Figura 3.2). La zona maciza de las columnas del proyecto tiene un promedio de 75 cm medidos desde el borde de la columna al borde de la zona maciza.

Figura 3.2 Armado de columnas del edificio GM01008, (ISCDF, 2018)

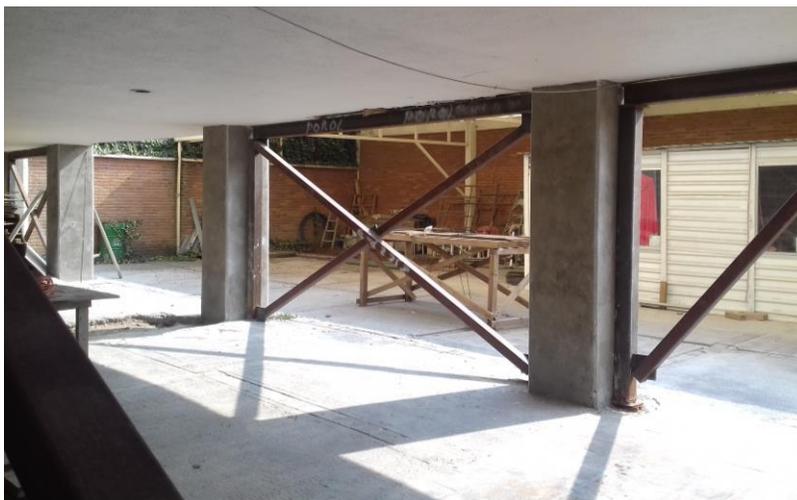
Figura 4.3 Reparación de columnas

Adicionalmente se repararon las columnas de la planta baja conservando la sección transversal de éstas. En la visita realizada, el diseñador de la rehabilitación indicó que para reparar las columnas se quitó todo el recubrimiento de concreto para posteriormente colar la columna conservando el armado original y su sección transversal. Sin embargo, no fue posible obtener más detalles de esta reparación (Figura 4.3).

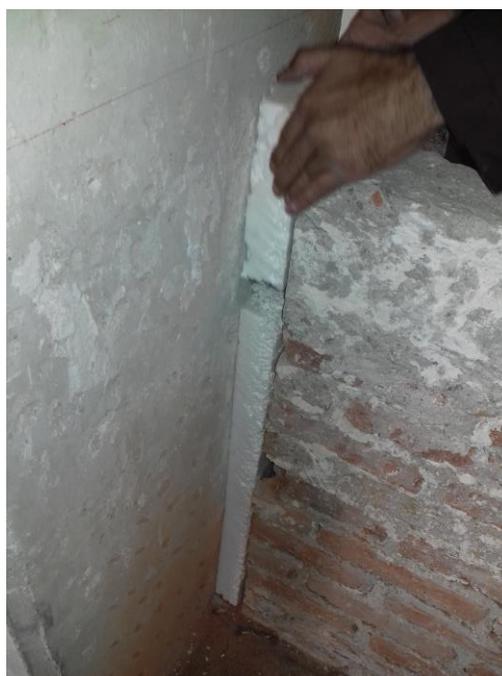
Figura 4.4 Muros de mampostería desligados y junta de poliestireno de 50 mm

También se desligaron los muros de mampostería divisorios en los niveles N5 a N7 que no tenían elementos de confinamiento y que estaban ligados a la estructura desde su construcción (Figura 4.4).

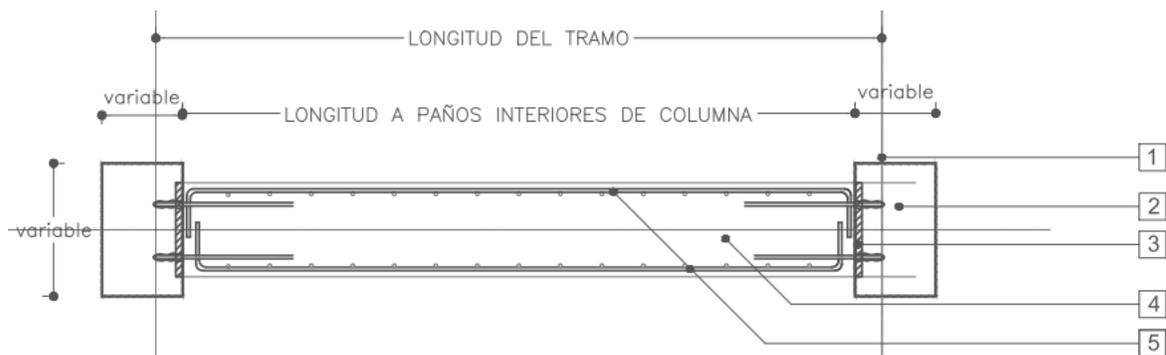
Figura 4.5 Armado de nuevos muros de concreto (planta), (tomado de plano de rehabilitación E-01)

Los detalles del armado de los muros de concreto y del encamisado de los muros de mampostería se muestran en las Figuras 4.5 a 4.8.

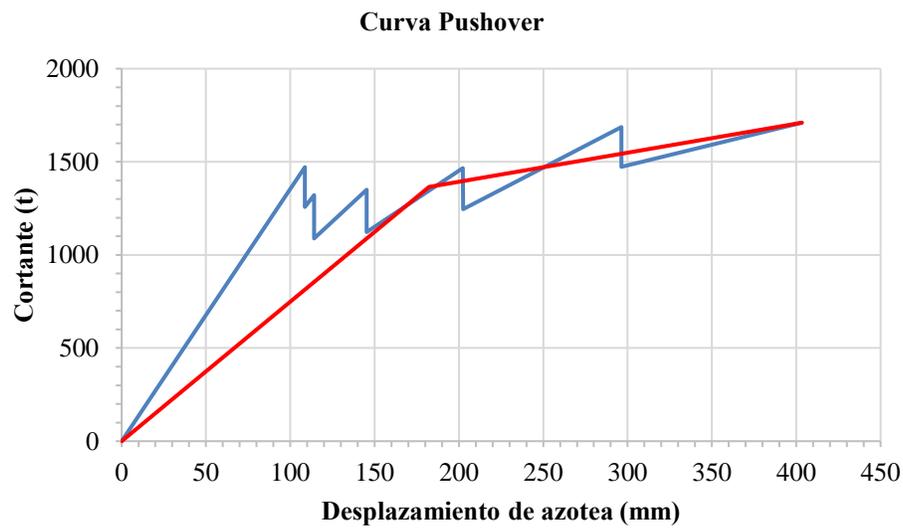
Figura 7.15 Curva pushover sentido transversal, (ETABS, 2017)

La curva *pushover* en el sentido transversal presenta irregularidades que de acuerdo con Kang et al (2006) representa la degradación de la rigidez en el sistema por fallas en la conexión losa columna por punzonamiento, solo en los marcos perpendiculares a la calle se incurrió en una plastificación de la conexión losa columna y se originaron articulaciones plásticas en el nivel de prevención al colapso.

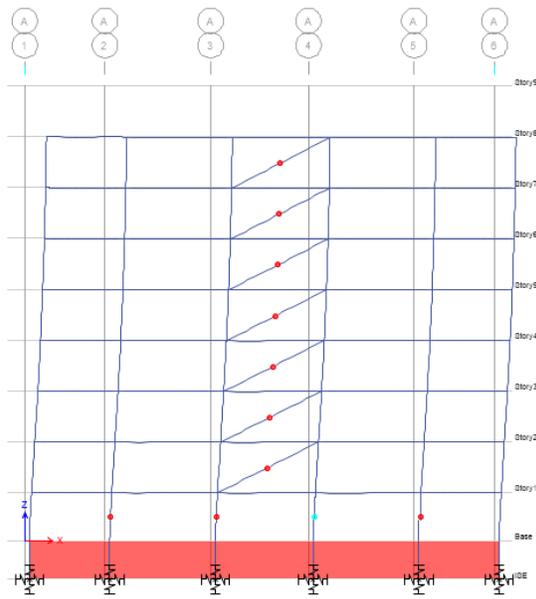
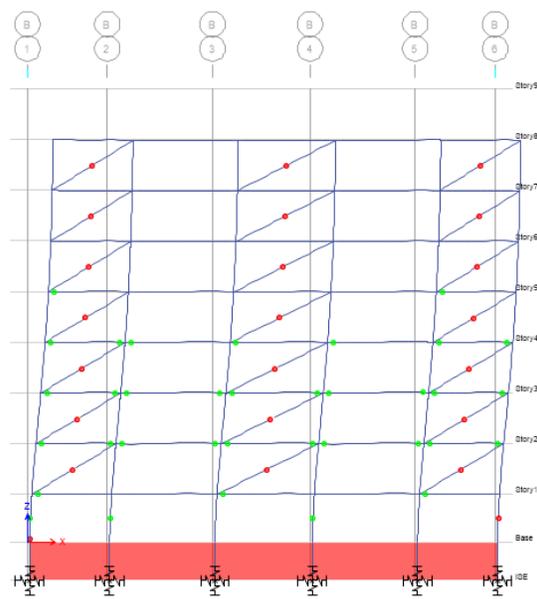
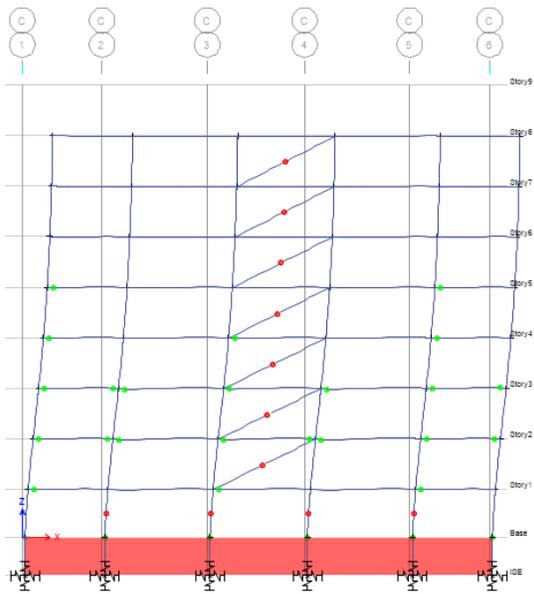
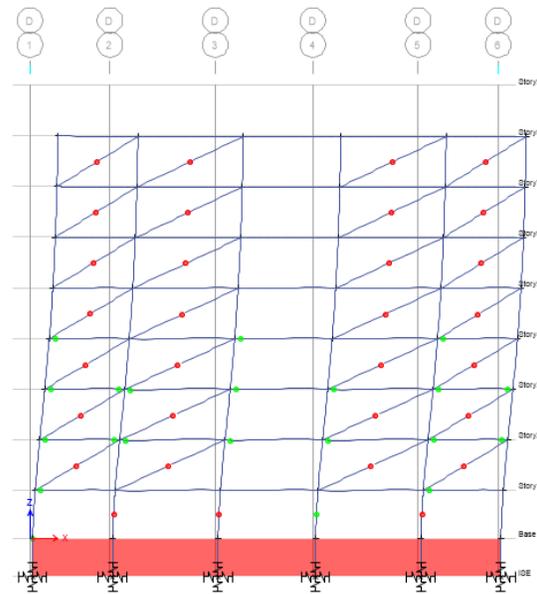
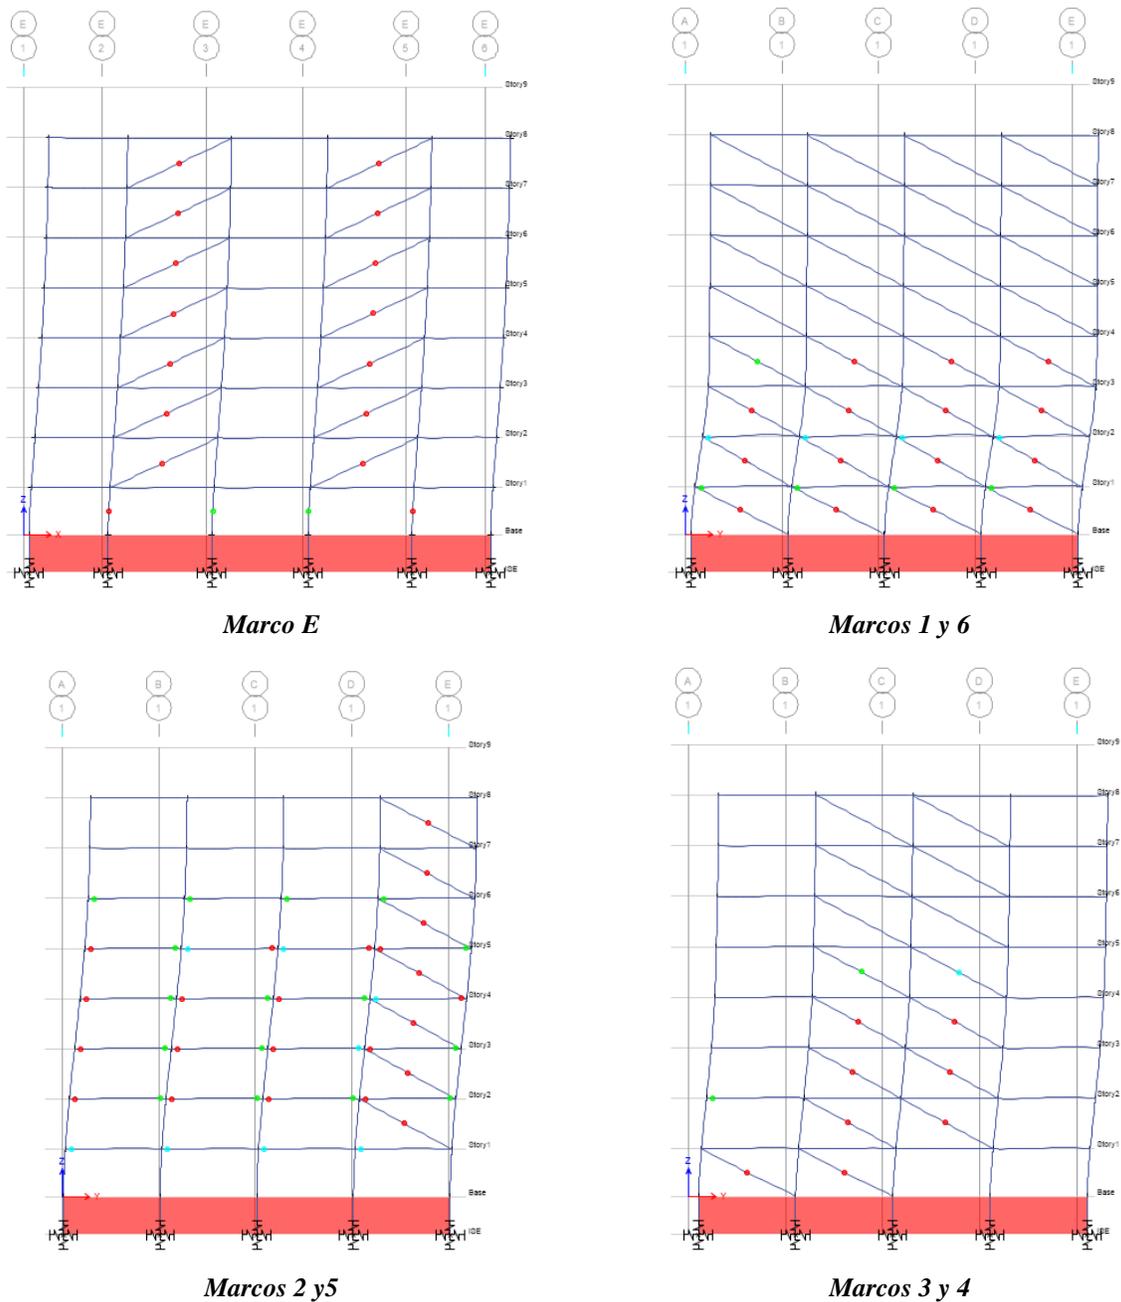
Figura 7.20 Estado de articulaciones plásticas (ETABS, 2017)

Puesto que la intención de usar esta técnica de análisis estructural es poder reproducir el daño que tuvo el edificio original, en las siguientes gráficas se muestra el estado de las articulaciones plásticas en el último paso de la curva de capacidad para los distintos marcos que conforman el edificio. Los colores de las articulaciones plásticas están asociados a su nivel de desempeño, de modo que, azul indica ocupación inmediata, verde indica seguridad de vida y rojo indica prevención al colapso. Un total de 211 elementos entraron al nivel de desempeño de prevención al colapso, que corresponde a un 10% de la totalidad de los elementos del edificio (Figura 7.20).

Del estado de articulaciones plásticas calculadas se puede observar una congruencia principalmente por el agrietamiento presentado por cortante en columnas y el agrietamiento en muros de relleno ocasionados por la demanda sísmica del 19 de septiembre de 2017. Los muros de fachada frontal y trasera presentaron agrietamiento diagonal en toda la altura del edificio, mientras que los muros divisorios y de las fachadas laterales

tuvieron daño hasta el nivel N5. Todas las columnas de la planta baja presentaron agrietamiento por cortante en las dos direcciones.

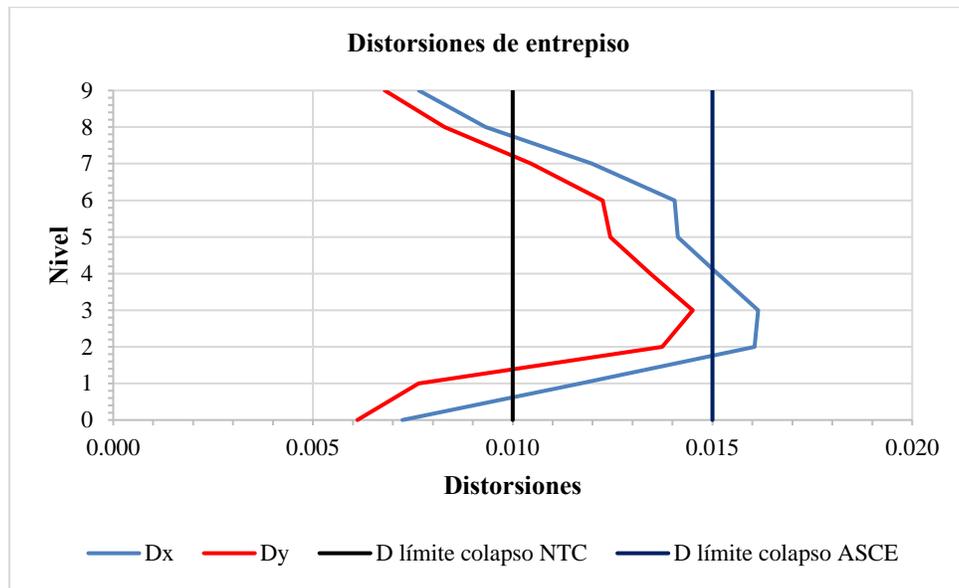
Figura 7.25 Distorsiones de entrepiso revisadas con la distorsión límite de colapso de las NTC-SISMO 2017 y del ASCE/SEI 7-16, (ETABS, 2017)

En este caso la respuesta estructural del edificio rehabilitado en términos de desplazamientos y distorsiones de colapso y de servicio resulta insatisfactoria ante la demanda de diseño al revisarlo con los límites definidos por las Normas Técnicas Complementarias para Diseño por Sismo para la Ciudad de México de 2017 (D límite NTC) y por el Estándar Cargas de Diseño Mínimas y Criterios Asociados para Edificios y otras Estructuras ASCE/SEI 7-16 (D límite ASCE). El cortante demandado es aproximadamente el doble del calculado para el sismo del 19 de septiembre de 2017 lo que significa un incremento en los valores de elementos mecánicos de los elementos estructurales y para lo cual la estructura no está capacitada.

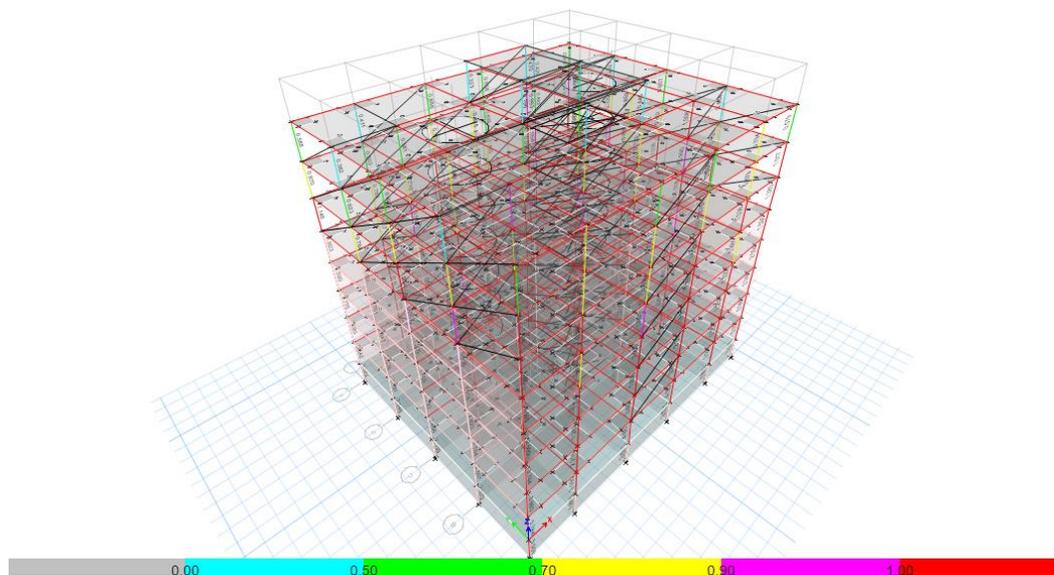
Figura 7.28 Revisión por capacidad de columnas, (ETABS, 2017)

En la Figura 7.28 se puede observar la revisión por capacidad de las columnas de concreto reforzado de acuerdo con la revisión del diagrama de interacción de las columnas carga axial y momentos en las dos direcciones, donde se alcanza una interacción de 4.65 como valor máximo en una columna de la planta baja para las combinaciones de carga que incluyen el sismo. Los resultados reflejan que las dimensiones de las columnas y la cuantía de refuerzo longitudinal y transversal es insuficiente para la demanda de diseño.

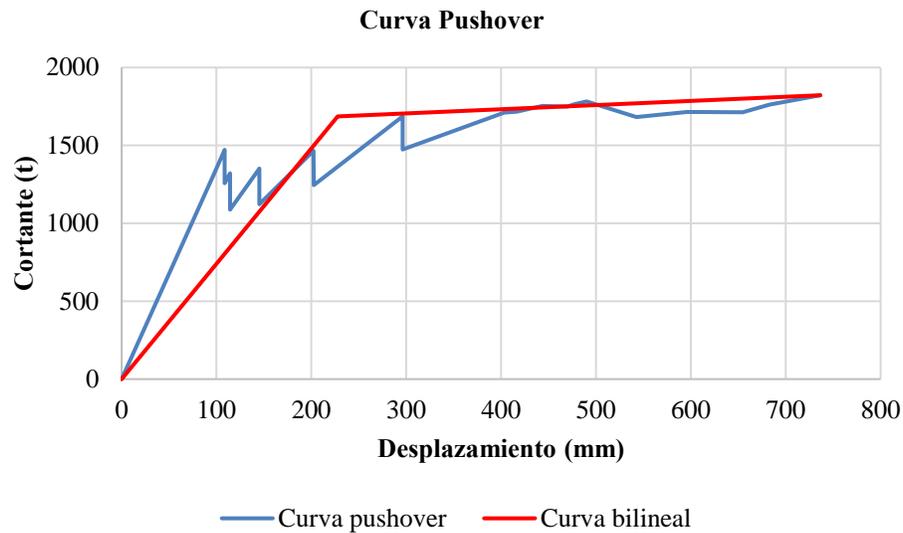
Figura 7.32 Curva pushover en sentido transversal, (ETABS, 2017)

La curva *pushover* en el sentido transversal presenta irregularidades que de acuerdo con Kang et al (2006) representa la degradación de la rigidez en el sistema por fallas en la conexión losa columna por punzonamiento, solo en los marcos perpendiculares a la calle se incurrió en una plastificación de la conexión losa columna y se originaron articulaciones plásticas en el nivel de prevención al colapso.

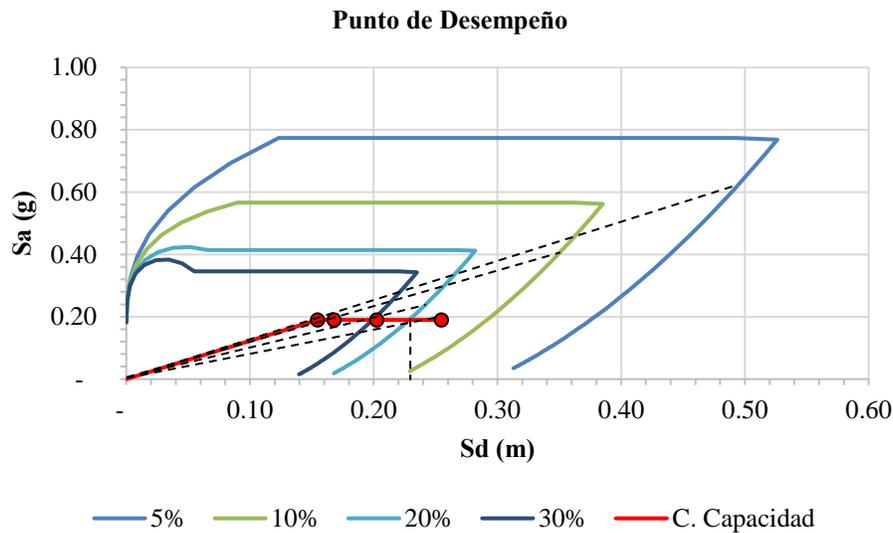
Figura 7.35 Punto de desempeño en sentido longitudinal, (ETABS, 2017)

En el sentido longitudinal se obtuvo una intersección correspondiente a 230 mm que se asocia a un cortante de 1,859.60 t. y en el sentido transversal se obtuvo una intersección con la curva elástica de demanda en 220 mm que se asocia a un cortante de 1,465.65 t

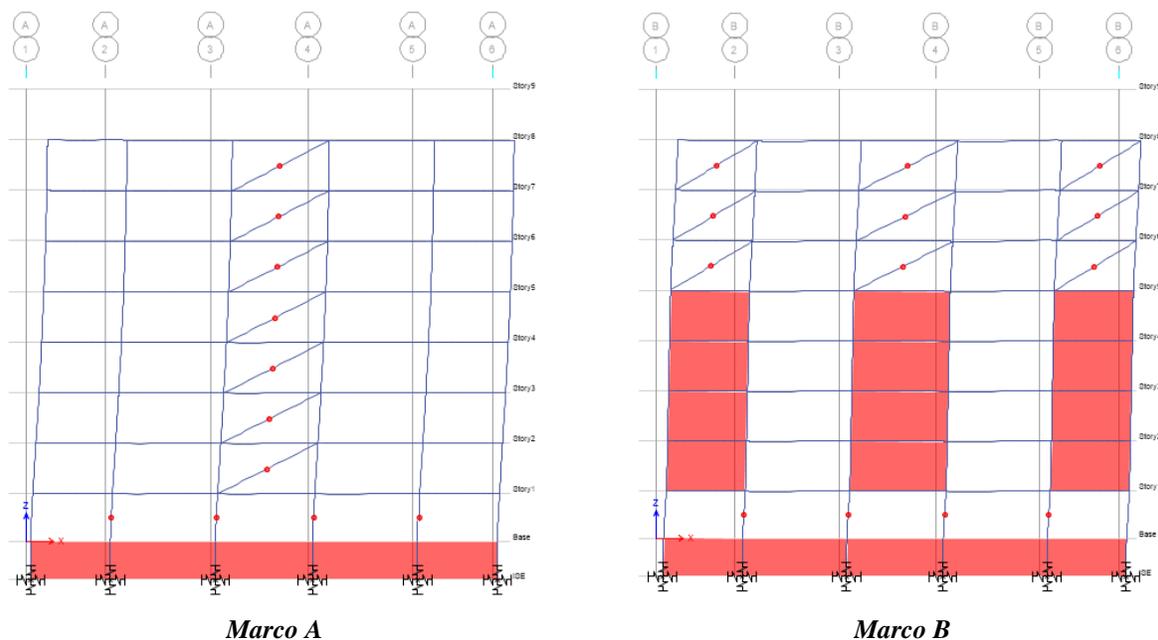
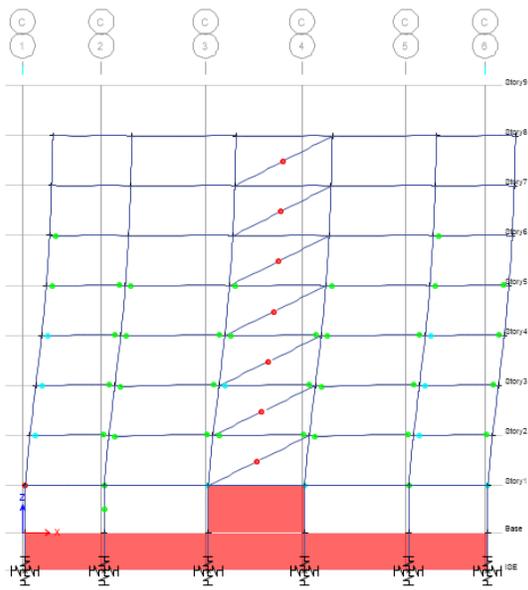
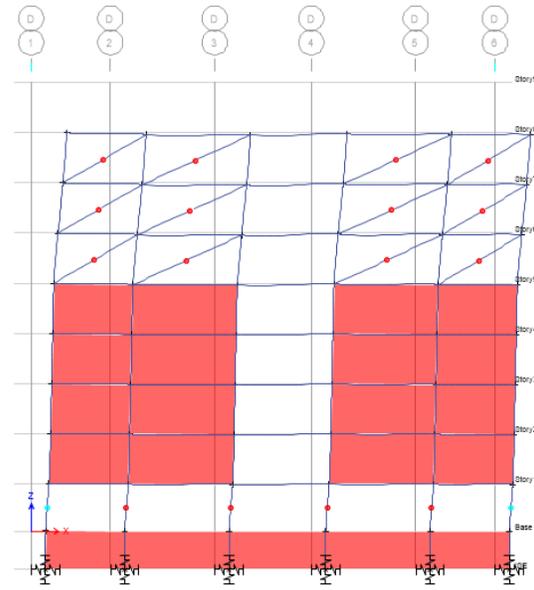
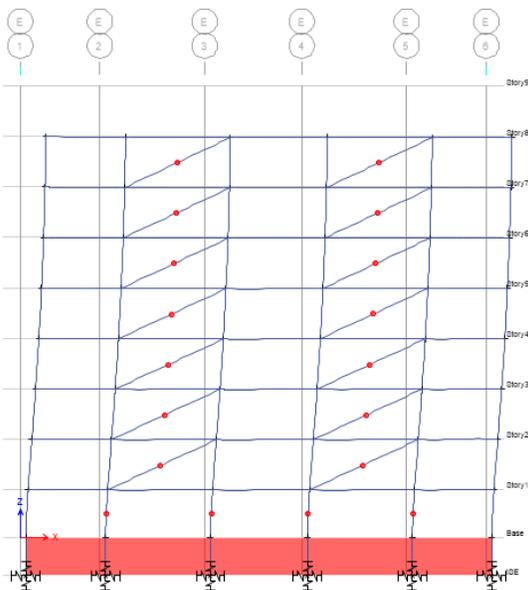
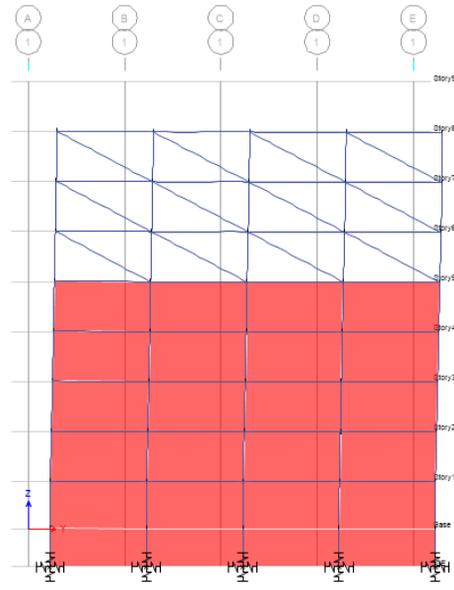
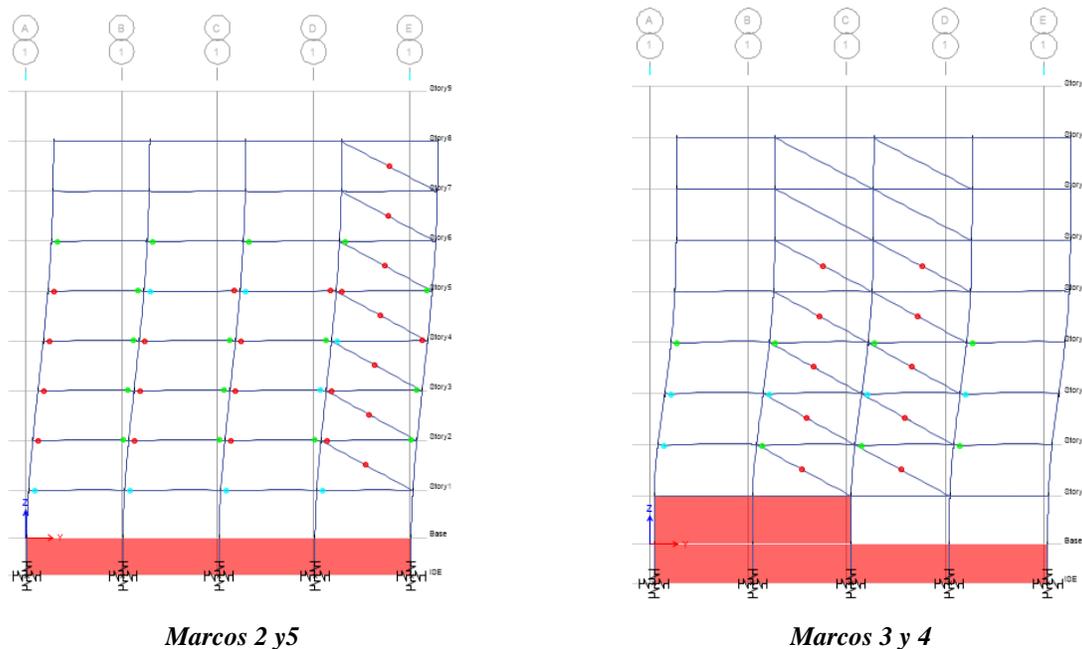
Figura 7.37 Estado de articulaciones plásticas (ETABS, 2017)

Puesto que la intención de usar esta técnica de análisis estructural es plantear un escenario de comportamiento del edificio rehabilitado que nos permita afirmar un posible desempeño ante el sismo de diseño, en las siguientes gráficas se muestra el estado de las articulaciones plásticas en el último paso de la curva de capacidad. Los colores de las articulaciones plásticas están asociados a su nivel de desempeño, de modo que, azul indica ocupación inmediata, verde indica seguridad de vida y rojo indica prevención al colapso. Un total de 376 elementos entraron al nivel de desempeño de prevención al colapso, que corresponde a un 17.5% de la totalidad de los elementos del edificio (Figura 7.37).

Del estado de las articulaciones plásticas calculadas, se pueden observar los puntos débiles en la rehabilitación realizada. Los marcos del edificio en los ejes A, C, E, 2 y 5 no poseen muros de concreto o encamisados de muros de mampostería lo que ocasiona que, según el análisis, tengan altas probabilidades de presentar las mismas fallas que tuvo la estructura original, como es el caso del agrietamiento por cortante en columnas y en muros de mampostería. En los marcos que sí poseen muros, ejes B, D, 1, 3, 4 y 6, se puede observar una mejor respuesta en cuanto a la capacidad que tienen para resistir cargas laterales debido a la rigidez lateral de los mismos. Se puede observar que la deformada de la edificación en los tramos donde se construyeron los muros de concreto y los muros de mampostería encamisados presenta un comportamiento de un modelo a cortante y no de flexión como ocurre en los marcos que no poseen los muros. También se puede observar que los desplazamientos en estos niveles son mucho menores que los ocasionados en aquellos marcos que no poseen los muros ya sea de concreto o los muros de mampostería encamisados ya que estos proporcionan arriostamiento a los elementos de borde.

Según los resultados del análisis, los elementos muros no incursionaron en el intervalo no lineal y no desarrollaron articulaciones plásticas. Ellos porque la estructura perdió, en primera instancia, su capacidad en la conexión losa-columna y en las columnas de los marcos de la planta baja débil. Ante este modo de falla, se decidió no continuar el análisis y por esta razón no se refleja el daño probable en los elementos muros.

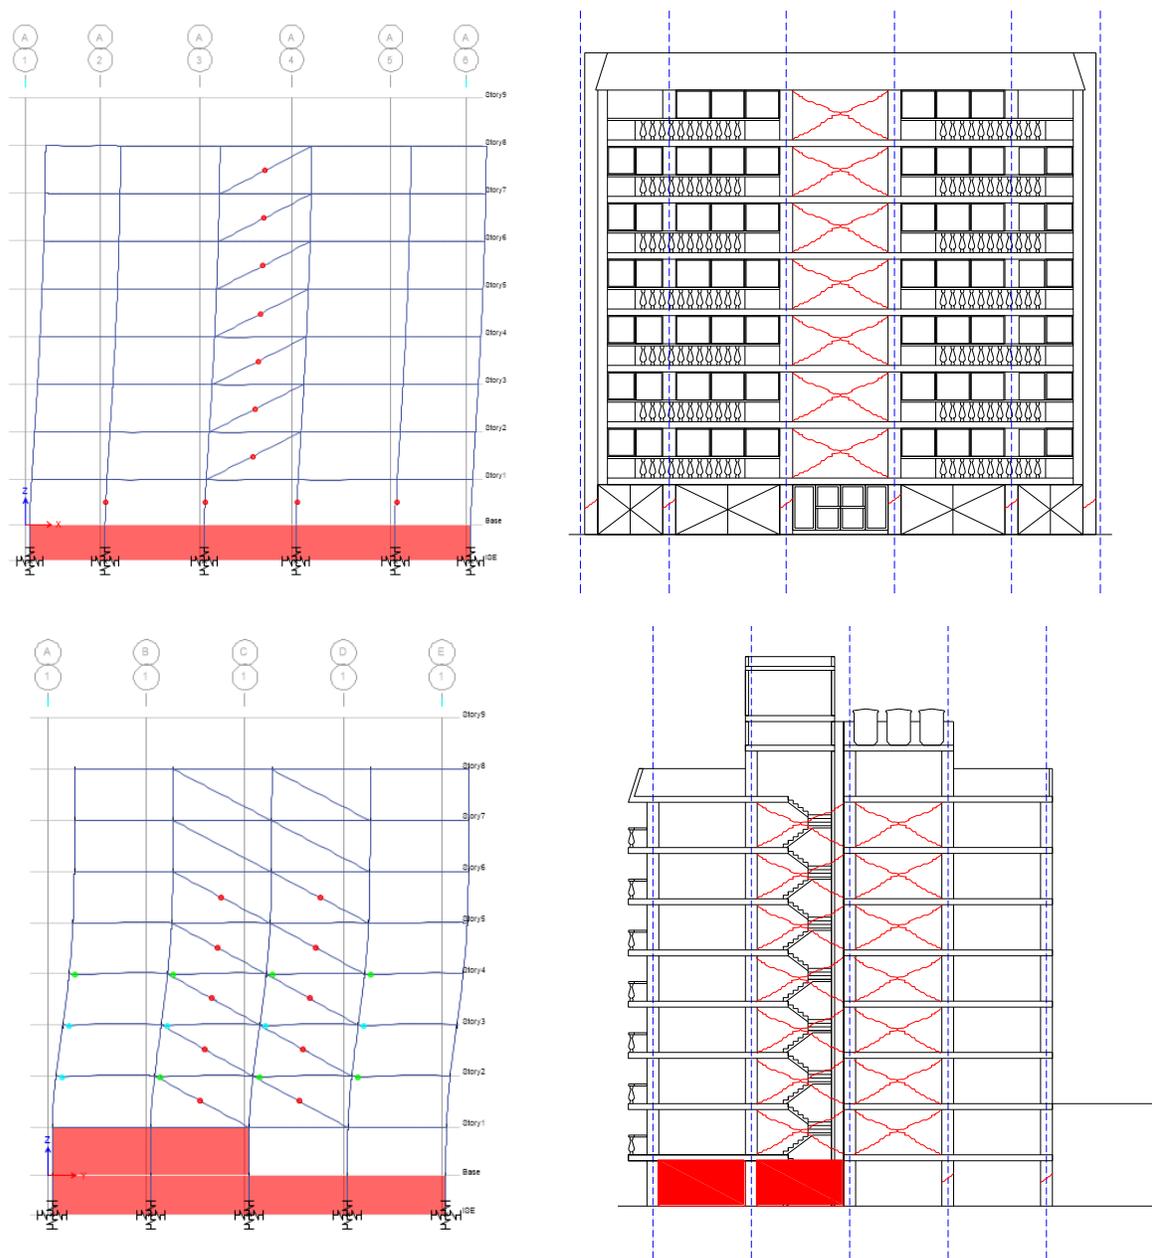
Figura 7.38 Comparación del daño calculado en el edificio rehabilitado y el daño esperado del edificio

El daño esperado es consistente con lo obtenido en el análisis en el sentido de que se espera que los muros de concreto resistan al menos el 35% de la fuerza sísmica, y que los elementos más débiles como las columnas en planta baja débil a las que no se les incrementó su capacidad, y los muros de mampostería sin rehabilitación tengan daño posiblemente en toda la altura del edificio. Adicionalmente, los muros de mampostería encamisados probablemente podrían presentar agrietamiento diagonal, aunque éste no se refleje en los cálculos. En la Figura 7.38 se puede observar la comparación entre lo calculado por el modelo numérico y el daño esperado en el edificio ante la demanda sísmica de diseño.
