UNIVERSIDAD NACIONAL AUTÓNOMA DE MÉXICO
FACULTAD DE ARQUITECTURA

"INTERVENCIÓN AL MERCADO 2 DE ABRIL EN EL BARRIO DE LA SANTA VERACRUZ, MÉXICO D.F."

QUE PARA OBTENER EL TÍTULO:
ARQUITECTO

1999

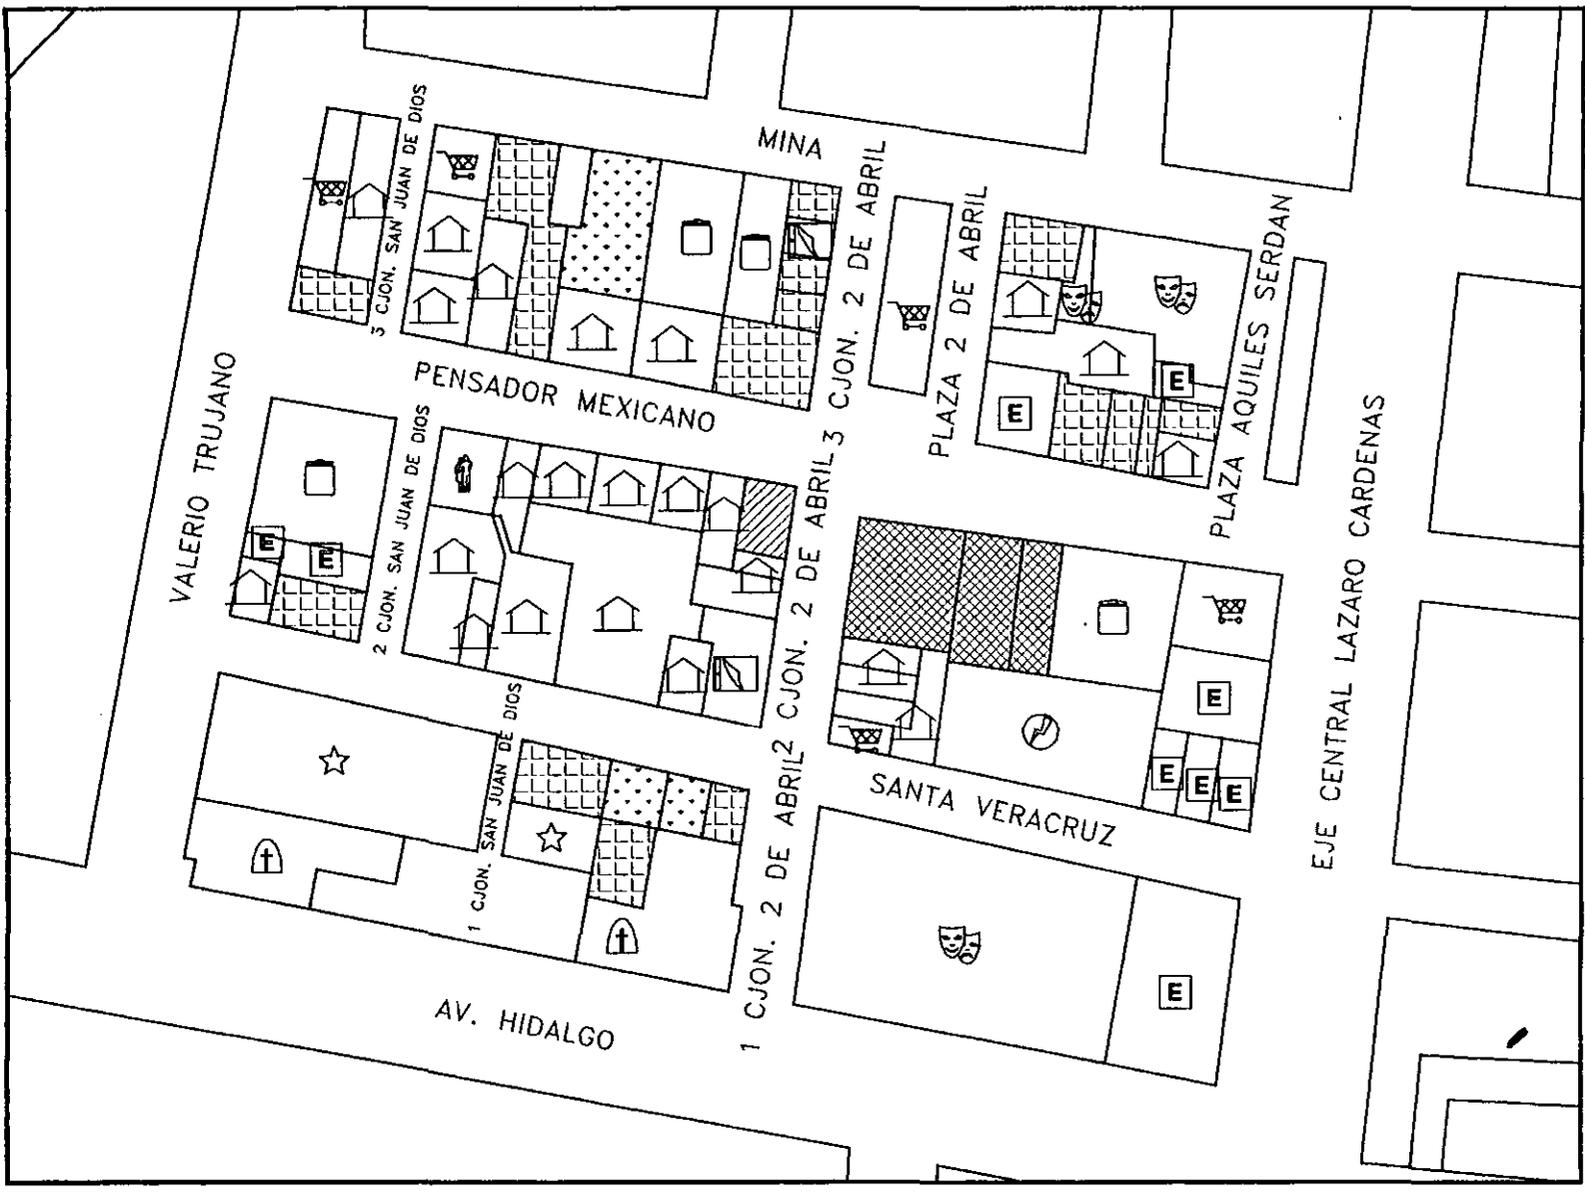
USO DE SUELO ACTUAL

- Habitacional
 Servicios:
 Oficinas
 Hoteles
 Estacionamientos
 Subestacion electrica
 Comercios establecidos
 Recreacion:
 Museos
 Teatros
 Salon de baile
 Culto
 Mixto:
 Vivienda-comercio
 Vivienda-oficinas
 Viv-com-oficinas
 Abandonado

En el barrio el uso del suelo ha adquirido una gran variedad, debido a su directa relación con grandes vías de comunicación, Bellas Artes y la Alameda; generando un gran corredor comercial, lo que a su vez ha favorecido un acelerado cambio de uso habitacional al comercial, sobretodo en los últimos cincuenta años. Lo que no ha impedido del todo que el uso habitacional prevalezca bajo una fuerte influencia comercial. (Plano 7). Ver gráfica 1.

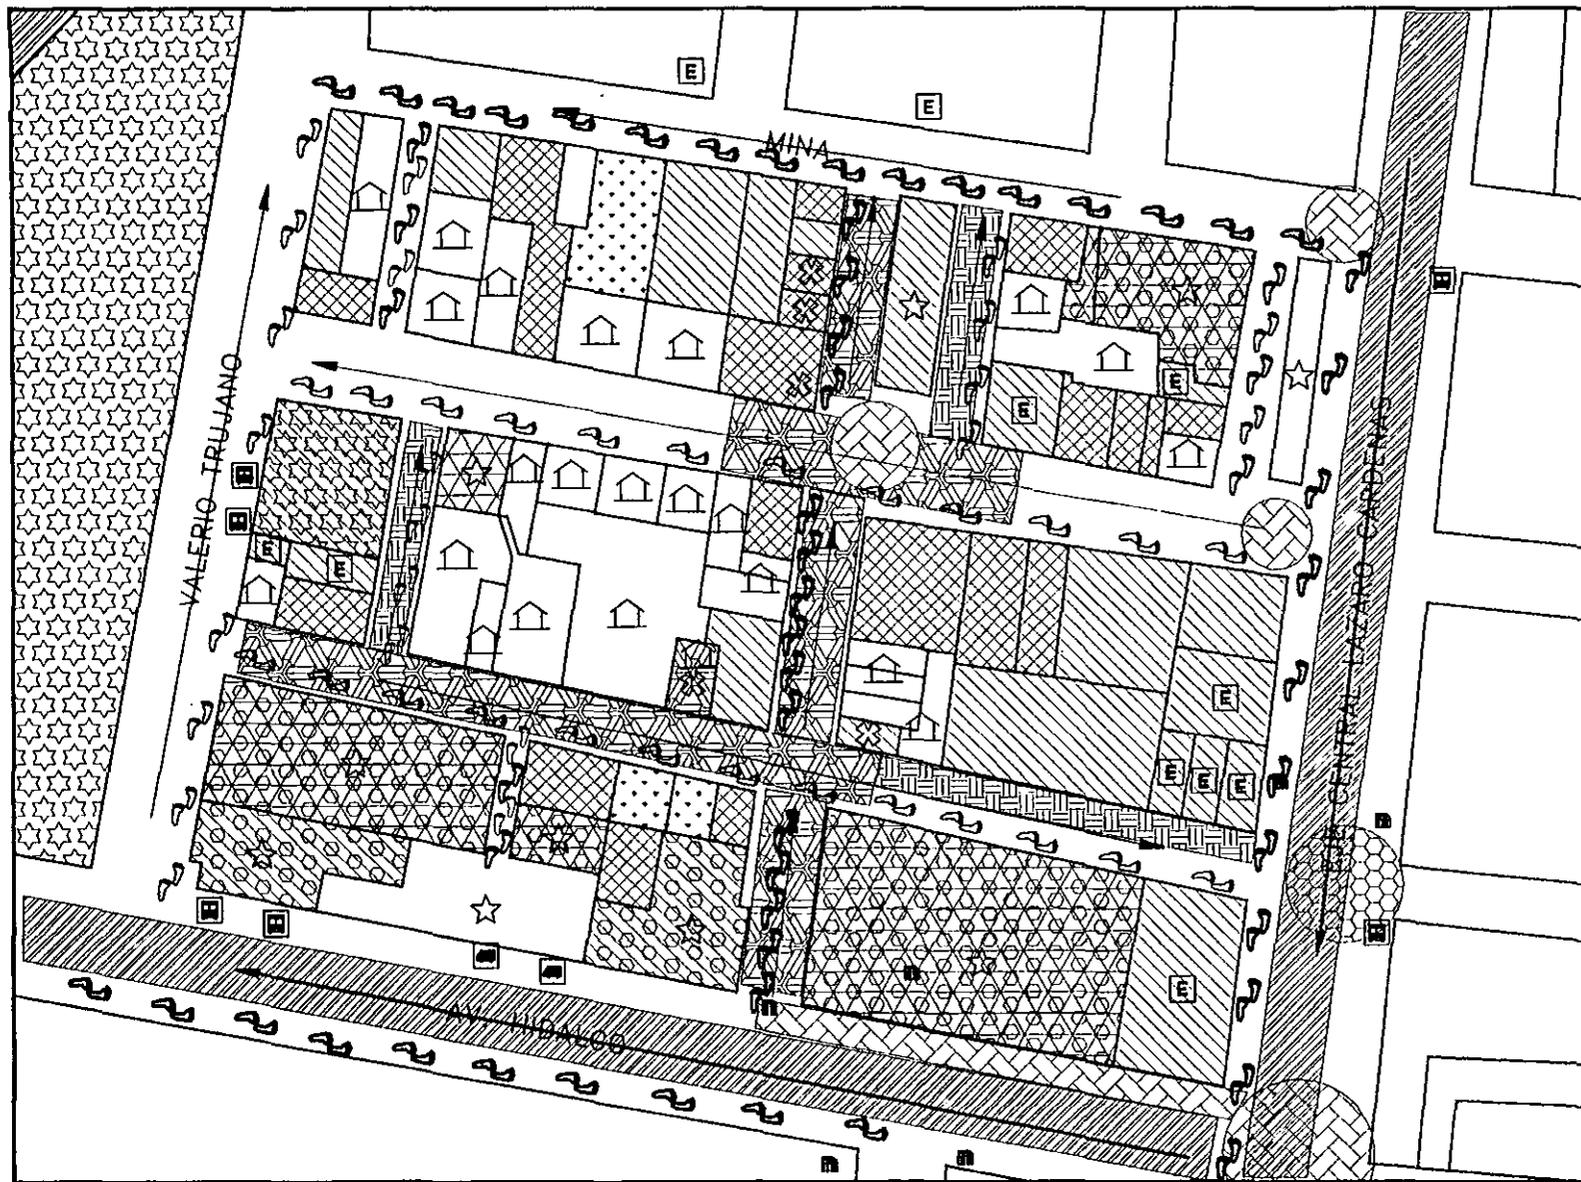
RESUMEN

- simbología
- Vialidades primarias existentes
 - Vialidades secundarias
 - Vialidades locales
 - ↪ Calles peatonales
 - [E] Estacionamientos
 - [R-100] Paraderos R-100
 - [B] Paraderos peseros
 - [M] Salidas de metro
 - ↪ Máxima afluencia peatonal
 - ↪ Afluencia peatonal medio
 - ↪ Mínima afluencia peatonal
 - [*] Edificios que salen de contexto
 - [•••] Edificios que dan la espalda al barrio
 - [//] Borreras viales
 - [☆] Hitos positivos
 - [X] Hitos negativos
 - [X] Nodos pales. vehiculares, peatonales
 - [H] Habitacional
 - [//] Servicios
 - [X] Mixto
 - [•••] Recreación
 - [•••] Sin uso
 - [•••] Zonas peligrosas para la seguridad
 - [X] Conflictos causados por la insuficiencia de estacionamientos
 - [•••] Conflictos vehiculares

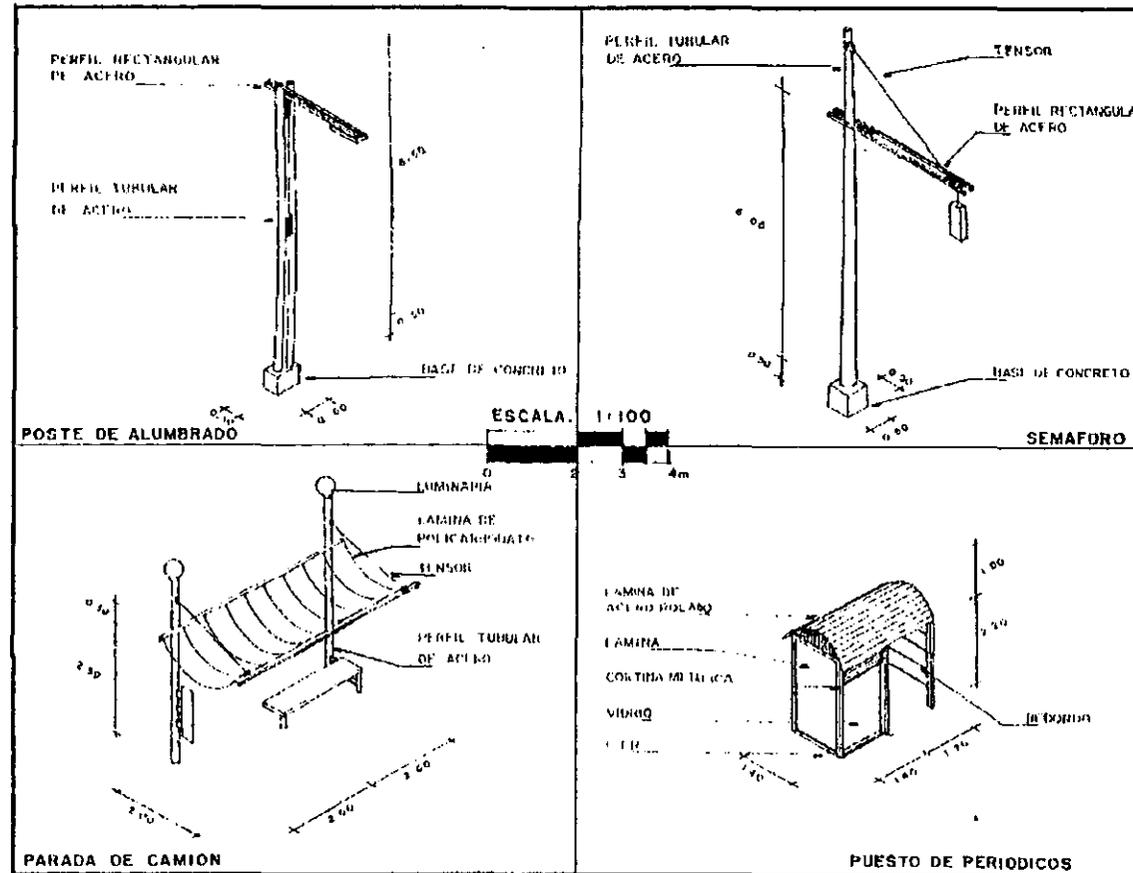
Fig. 17.

DISEÑO DE MOBILIARIO URBANO

↑ Proveer de los servicios de alumbrado público, drenaje, suministro de agua, etc., de los que parcialmente carece. Incluyendo su diseño y ubicación. (Figs. 17, 18 y cuadro A) .

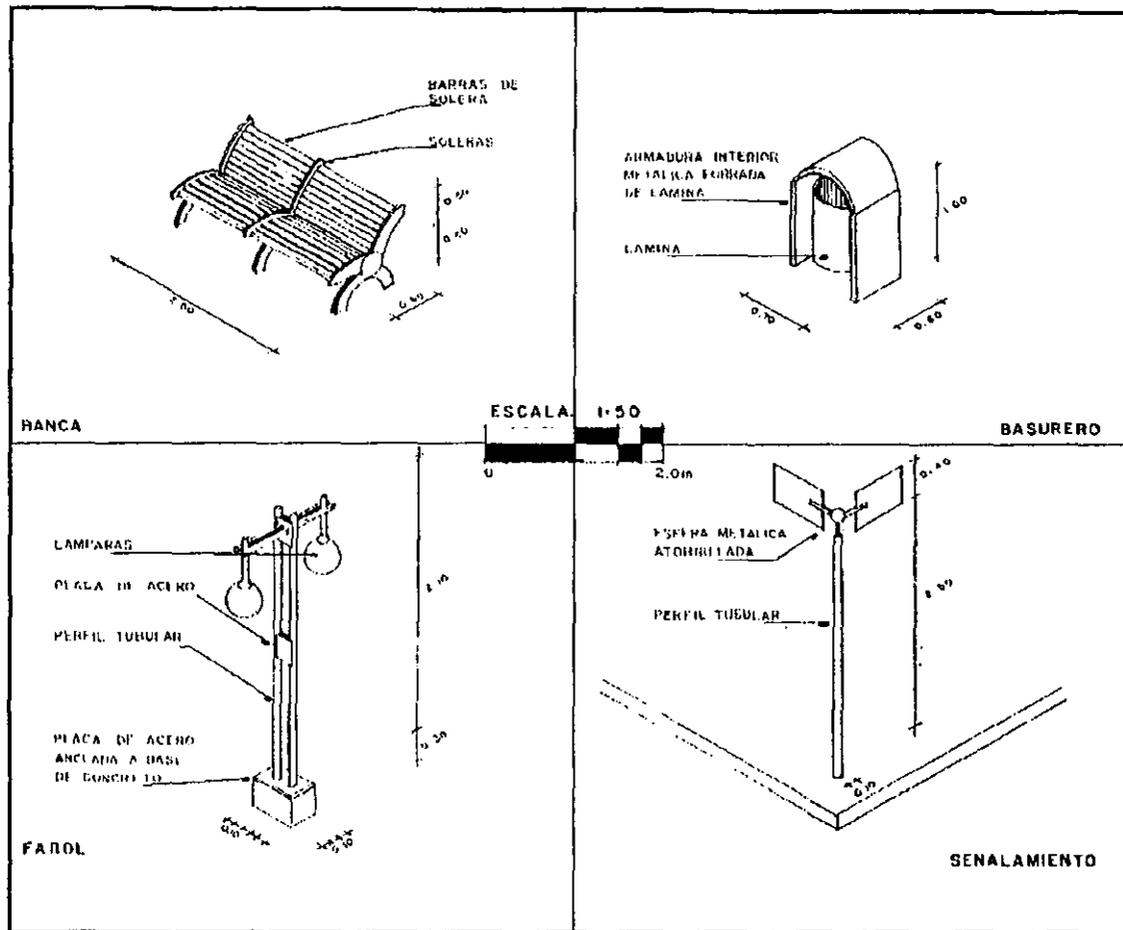
Fig. 18.

DISEÑO DE MOBILIARIO URBANO

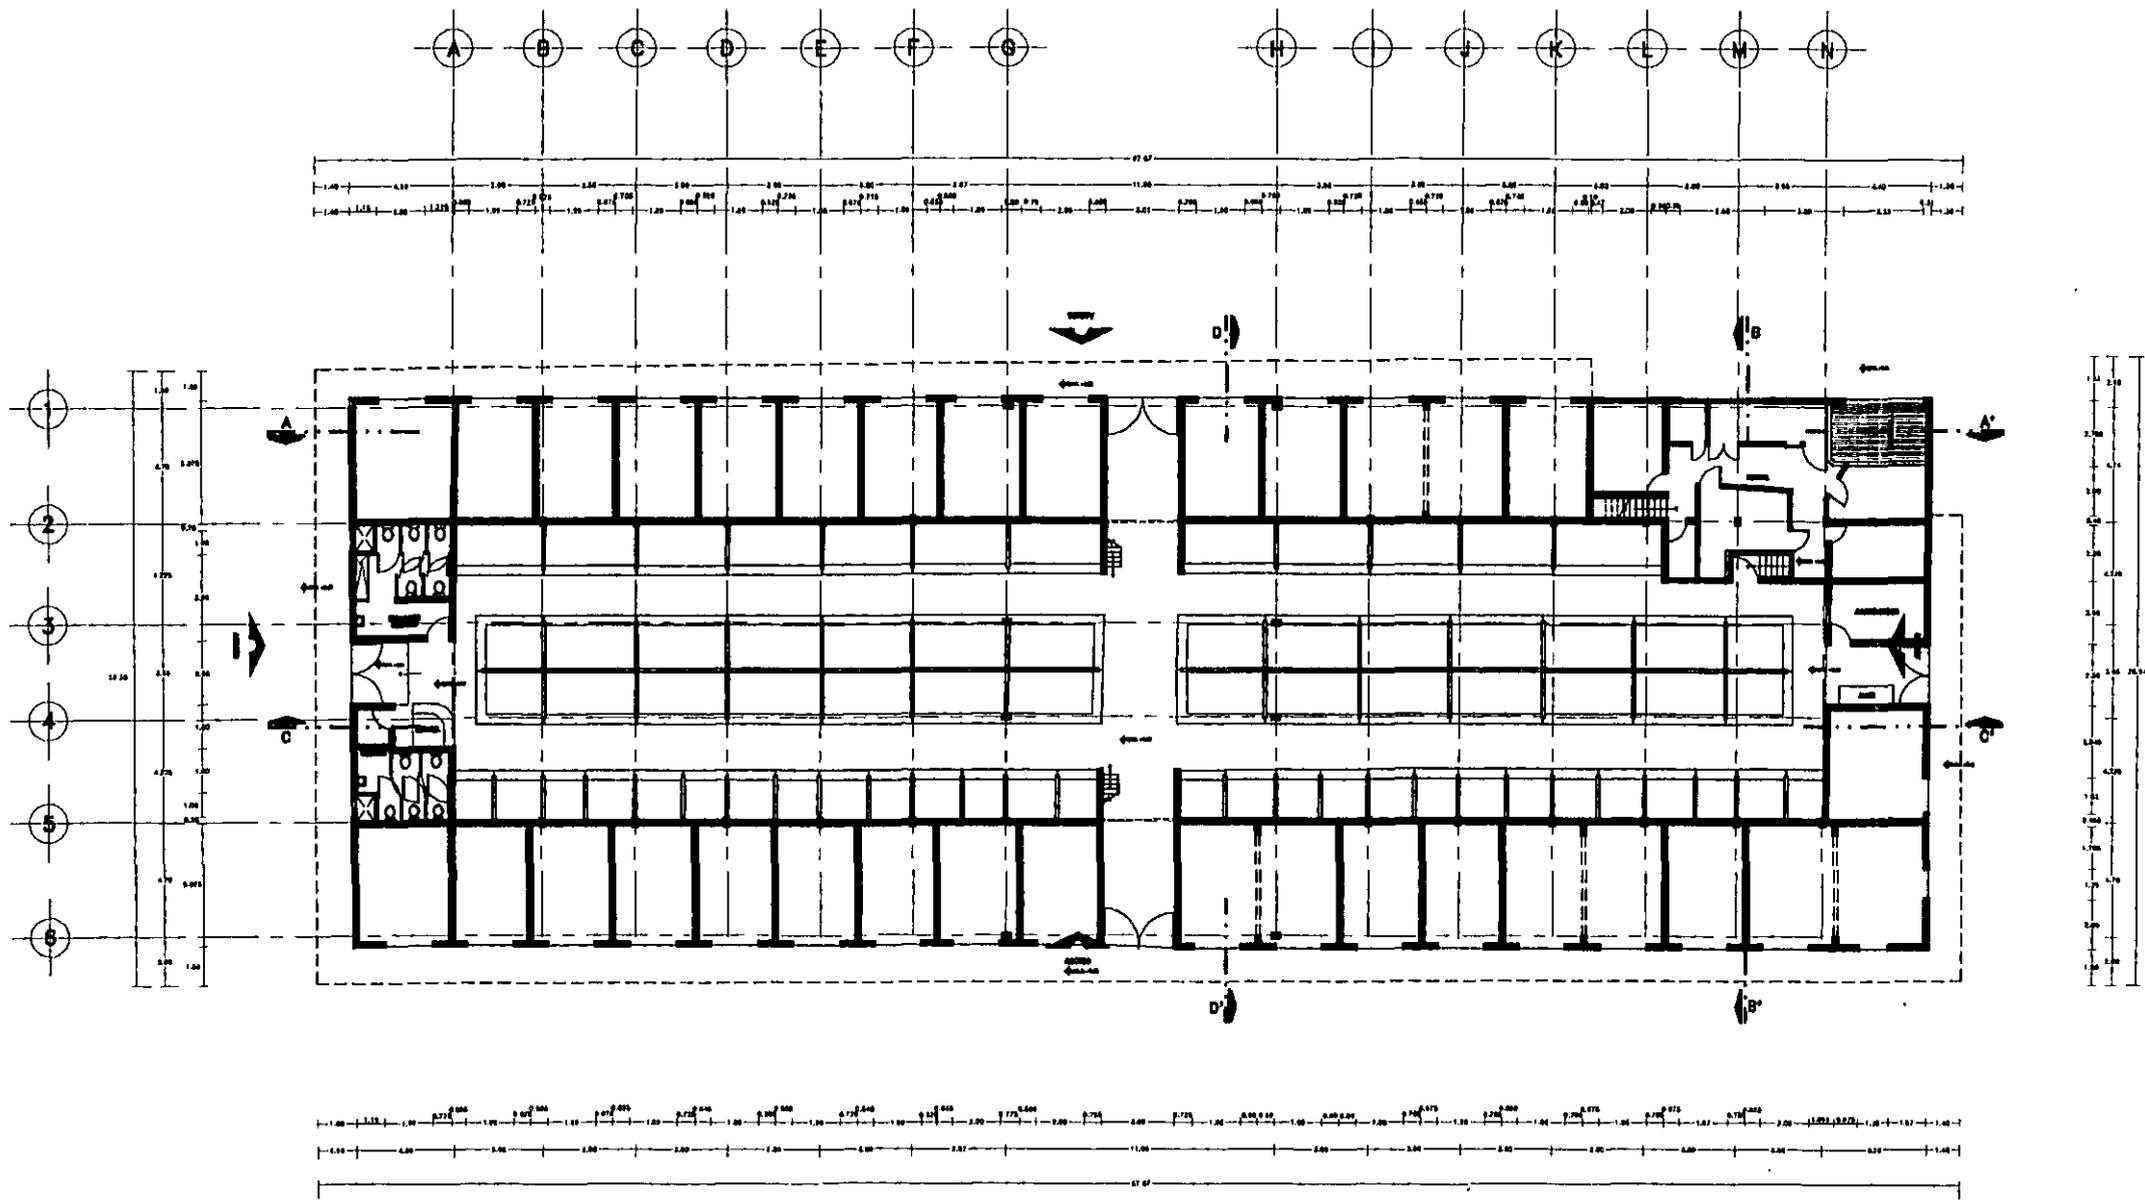
INTERVENCION EN EL MERCADO 2 DE ABRIL
 Leveamiento actual (PLANTA BAMA)
 Escala: 1:100
 Autor: mte.
 Fecha: L-1

El levantamiento se hizo directamente del mercado, no se pudieron conseguir planos originales del estado actual del mercado, así que tuvimos que empezar el levantamiento desde cero. Los planos del levantamiento se presentarán a continuación con el número 1.

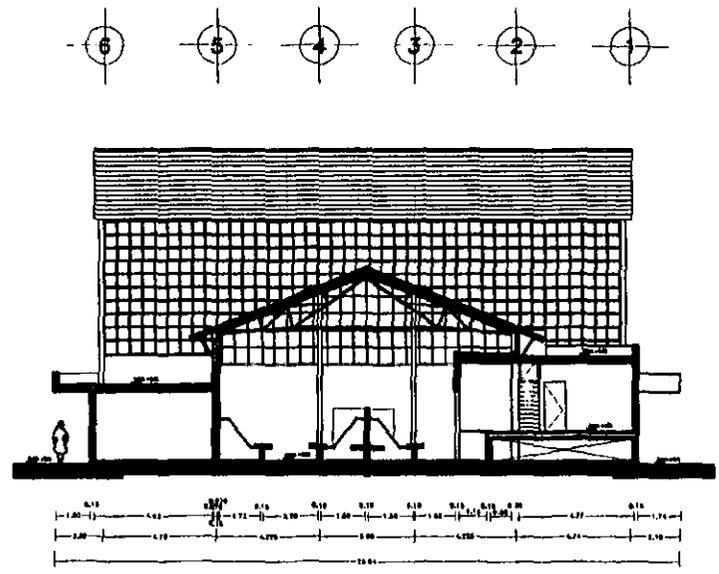
CORTE B-B'

INTERVENCION EN EL MERCADO 2 DE ABRIL	
Levantamiento actual (CORTES)	
M. SALDAD CERVANTES COVARRUBIAS	
1:100	
mts.	
L-5

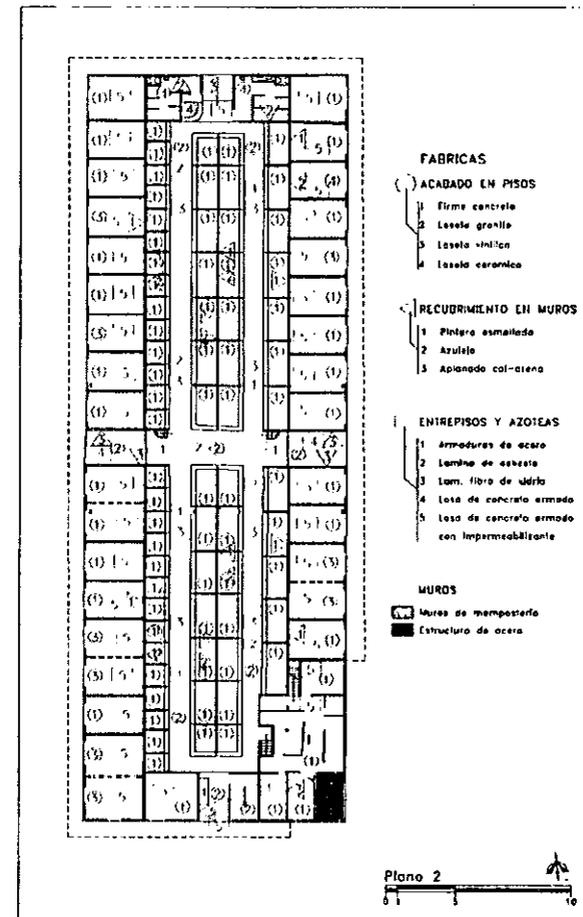
Plano 2. Fábricas del Mercado 2 de Abril.

En cuanto a los deterioros, el edificio se encuentra en muy buenas condiciones, se le tiene con un muy buen mantenimiento, a excepción del tiradero de basura, que no está colocado en un lugar óptimo; además de que no se le utiliza a todo su potencial, pero eso lo veremos más adelante. Esta sección carece de plano demostrativo puesto que no tiene deterioros importantes.

Respecto a la plaza, se encuentra en una situación deplorable, desde lo que concierne a su estructuración espacial hasta la calidad de mantenimiento en que la tienen.

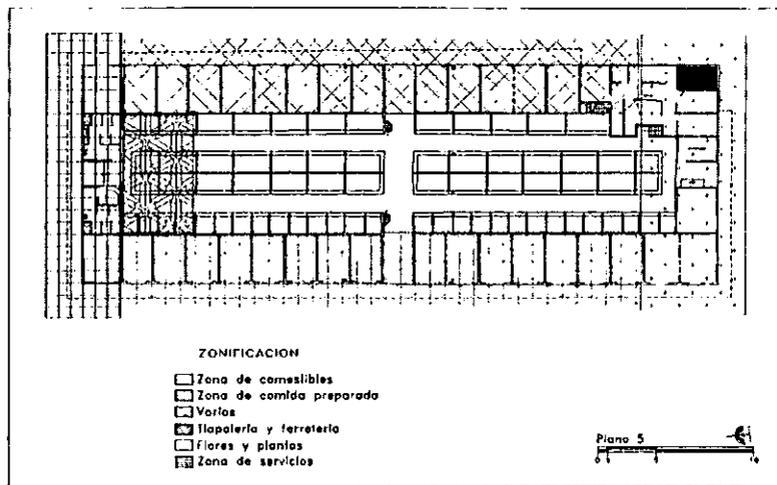
Plano 5. Esquema de zonificación.

De acuerdo a la observación del espacio, el desarrollo de las actividades dentro del mercado, su distribución y explotación de los usos actuales; concluimos que se debe organizar su zonificación de acuerdo a usos y a sanidad, colocando los servicios juntos como lo son la basura, los sanitarios y las bodegas, ubicándolos en la fachada posterior del mercado cerca de los giros de ferretería y tlapalería, en general cerca de los locales de venta de artículos inertes. Mientras que los giros de plantas, tierra y flores, se colocarán en la parte correspondiente a la fachada principal, de manera que guarden una íntima relación con la plaza del mercado. Los locales de venta de comestibles serán colocados en la parte media e interna del mercado, mientras que al exterior se ubicarán los comercios de comida preparada, al igual que la ropa, zapatos, mochilas, etc. El esquema de zonificación se verá en el plano 5.

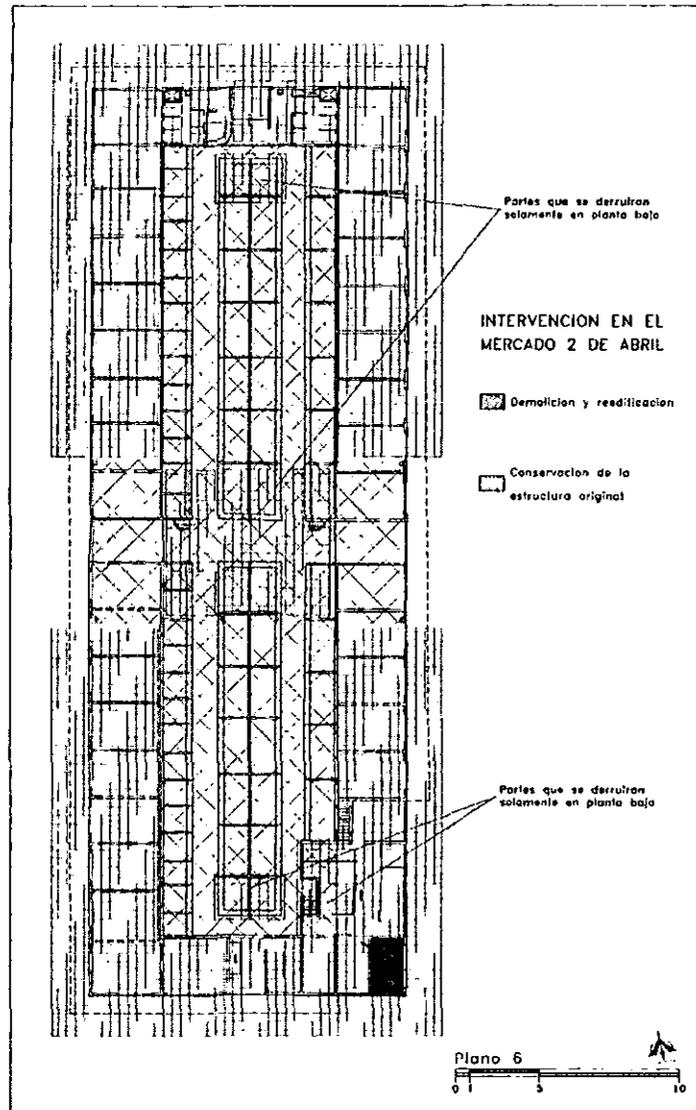
Plano 6. Acciones constructivas a realizar.

Para lograr el óptimo aprovechamiento del espacio, la limpieza arquitectónica del mercado y la seguridad para los que lo viven, se resuelve demoler el perímetro construido alrededor de la estructura de acero (plano 6), con el fin de liberar esta estructura (que es la original del mercado) tanto visual como estructuralmente, así como aligerar la estructura perimetral (de mampostería actualmente), para que trabaje independientemente de la estructura de acero original y no la fuerce a trabajar más de lo que debe, sobretodo por estar situada en una zona de terreno sumamente blando. Con la nueva construcción al perímetro de la estructura original de acero, se pretende aumentar el número de locales en el mismo, puesto que al interior se reducirán el número de locales porque se requiere la optimización del espacio y de las circulaciones (sobretodo de las que casi están bloqueadas).

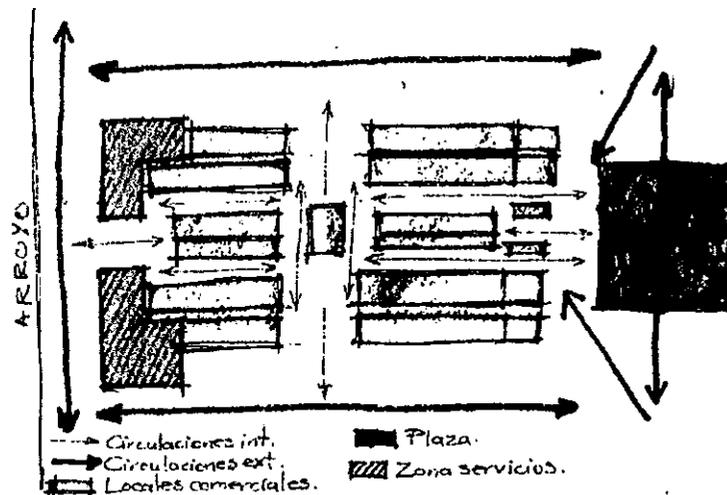
fig. 2. Esquema general del Mercado "2 de Abril".

Lo que respecta al aspecto formal de la Intervención al Mercado "2 de Abril", se partió de la idea de liberar la estructura original de todo adosamiento constructivo posterior que la perjudique, tanto visual como estructuralmente. La estructura original es completamente simétrica y tiene una forma de "H", dicha forma acentuada por las circulaciones y la disposición de los locales (fig. 2), posee al centro una doble altura, que fue resaltada en la intervención eliminando los locales comerciales que no tenían correspondencia con ésta, siendo sustituidos por otros que sí, como se verá en los planos arquitectónicos, al ser colocados justo al centro de la doble altura sin otros adosados a su alrededor, completamente liberados. En el perímetro de la estructura original se ubicaron locales comerciales, con estructura independiente de la primera desde los cimientos. Rodeando prácticamente todo el mercado, se encuentra un porticado que permite el que los comercios expongan sus mercancías en él, al paso del peatón, y que el recorrido de estos sea más cómodo. En la parte posterior del mercado, calle de Mina, se ubica otro cuerpo construido, casi completamente ciego que contiene al mercado con su forma de grapa, dicho volumen alberga todos los servicios del mercado.

La plaza fue resuelta como parte integral del Mercado "2 de Abril", quedando contenida por él y al mismo tiempo, sirviéndole de vestíbulo exterior, tanto al mercado como a los edificios que lo rodean. Teniendo como superficie 1, 024.00 m² y 10 árboles plantados, del tipo jacaranda y colorín; así

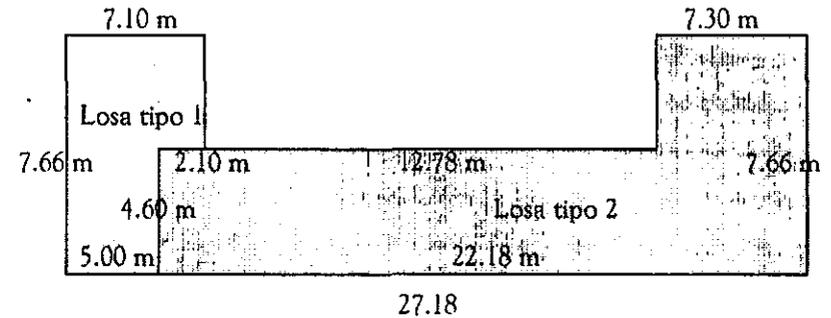
Como ya se ha mencionado con anterioridad, esta zona se propone con un sistema constructivo a partir de concreto armado y está dividida en

dos, debido a las distintas cargas que tienen que soportar sus distintas losas, por lo que a continuación se presenta el esquema de esta zona.

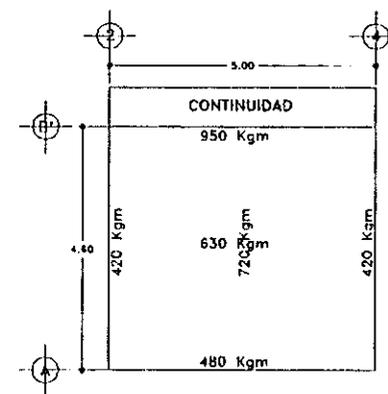
De la losa tipo 1, todos los tableros son de apoyo perimetral y el que presentó mayor momento fue el ubicado entre los ejes A - B' con 2 - 4, quedando de la siguiente manera:

$$d = \frac{95\,000}{20(100)} = 6.89 \text{ cm} \approx 7.00 \text{ cm}$$

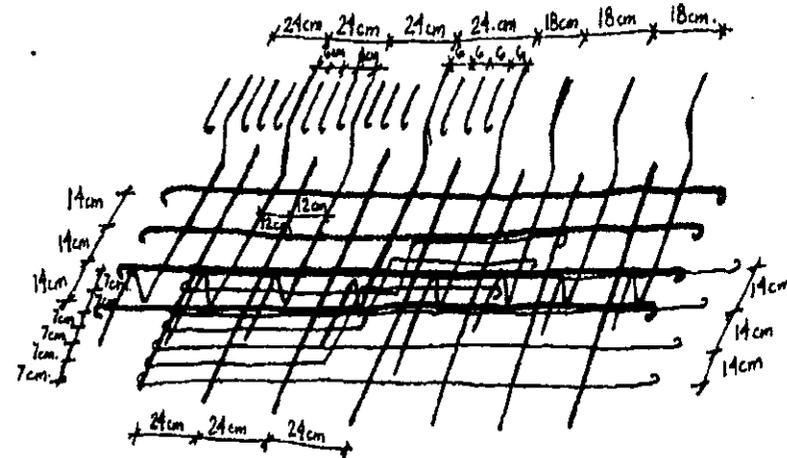
Existió un punto de desequilibrio, ubicado en la continuidad del eje B' entre los ejes 12 y 15 del tablero anteriormente ejemplificado, el cual se tuvo que corregir, quedando la losa con los siguientes espesores: $d = 9 \text{ cm}$ y $h = 11 \text{ cm}$.

A continuación se presentará un isométrico del armado de la losa número 2 en su tramo correspondiente al punto equilibrado.

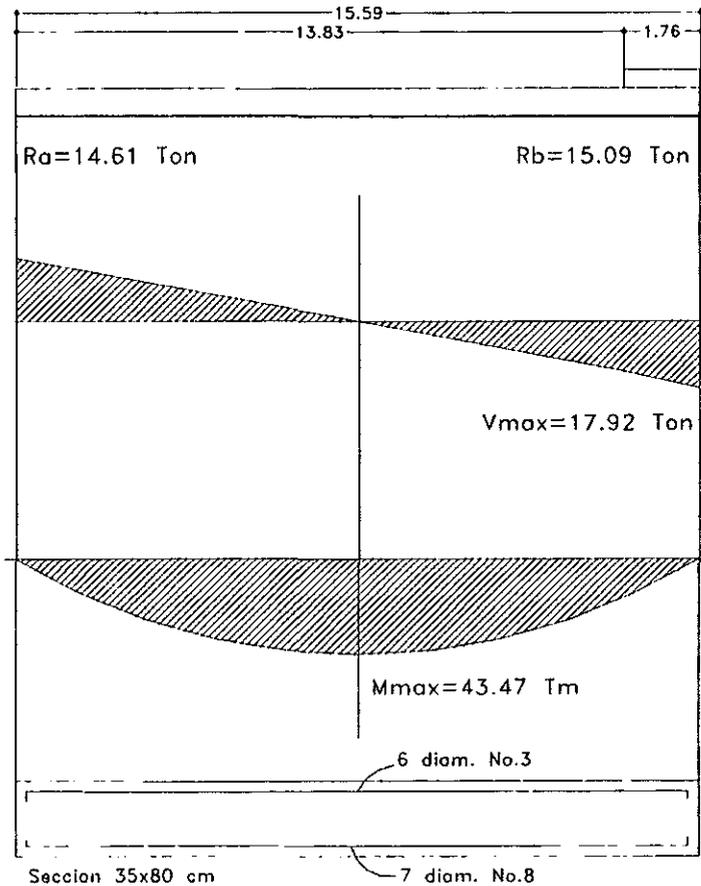
La trabe sometida a mayor momento flexionante fue la trabe tipo 1 (T-1), ubicada en planta baja sobre el eje B' entre los ejes 4 y 12, para la cual las condiciones de trabajo fueron las siguientes:

$$d = \frac{4\,347\,000}{20(35)} = 78.8 \text{ cm} \approx 78.00 \text{ cm}$$

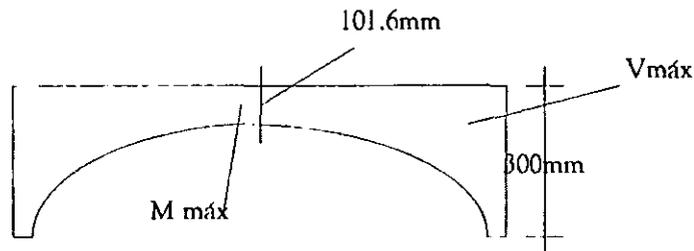
Las vigas de sección variable presentan esta característica debido al diseño estético que se requiere; para estas vigas se emplearán placas de acero recortadas según la gráfica de momentos, siendo la sección mayor la que se utilice como mínimo peralte al centro del claro, ampliándose hacia los extremos, quedando de la siguiente manera:

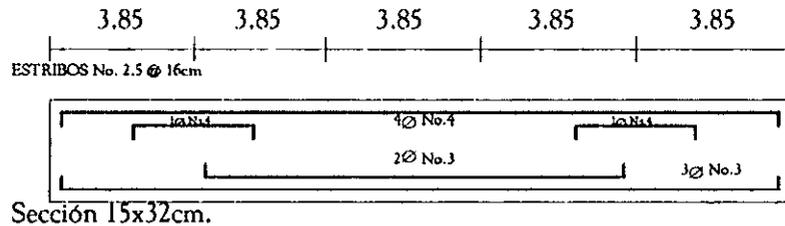
La contrarabe mayor para la cimentación fue la localizada sobre el eje 3, entre los ejes I y R, la cual quedó de la siguiente forma:

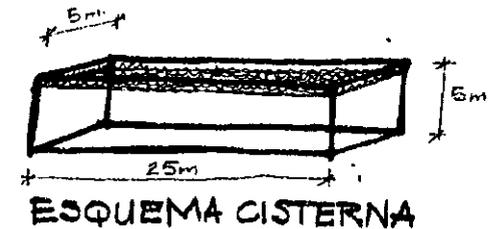
La red se conecta por la calle de Mina, ubicando el medidor en la parte posterior a los baños y depositando el agua en la cisterna (capacidad de 200 m³) localizada en bajo el estacionamiento, siendo bombeada posteriormente a

los tinacos por un sistema tradicional (bomba de 1H.P.) alojado también en los baños. Para lograr que el agua llegue con apropiada presión hasta los locales del lado opuesto (calle de Pensador Mexicano), se instalará una bomba de la misma potencia en la parte central del mercado. Cada local contará con una salida y una tarja de acero inoxidable. El área de basura tendrá una salida de agua para su aseo, al igual que la bodega.

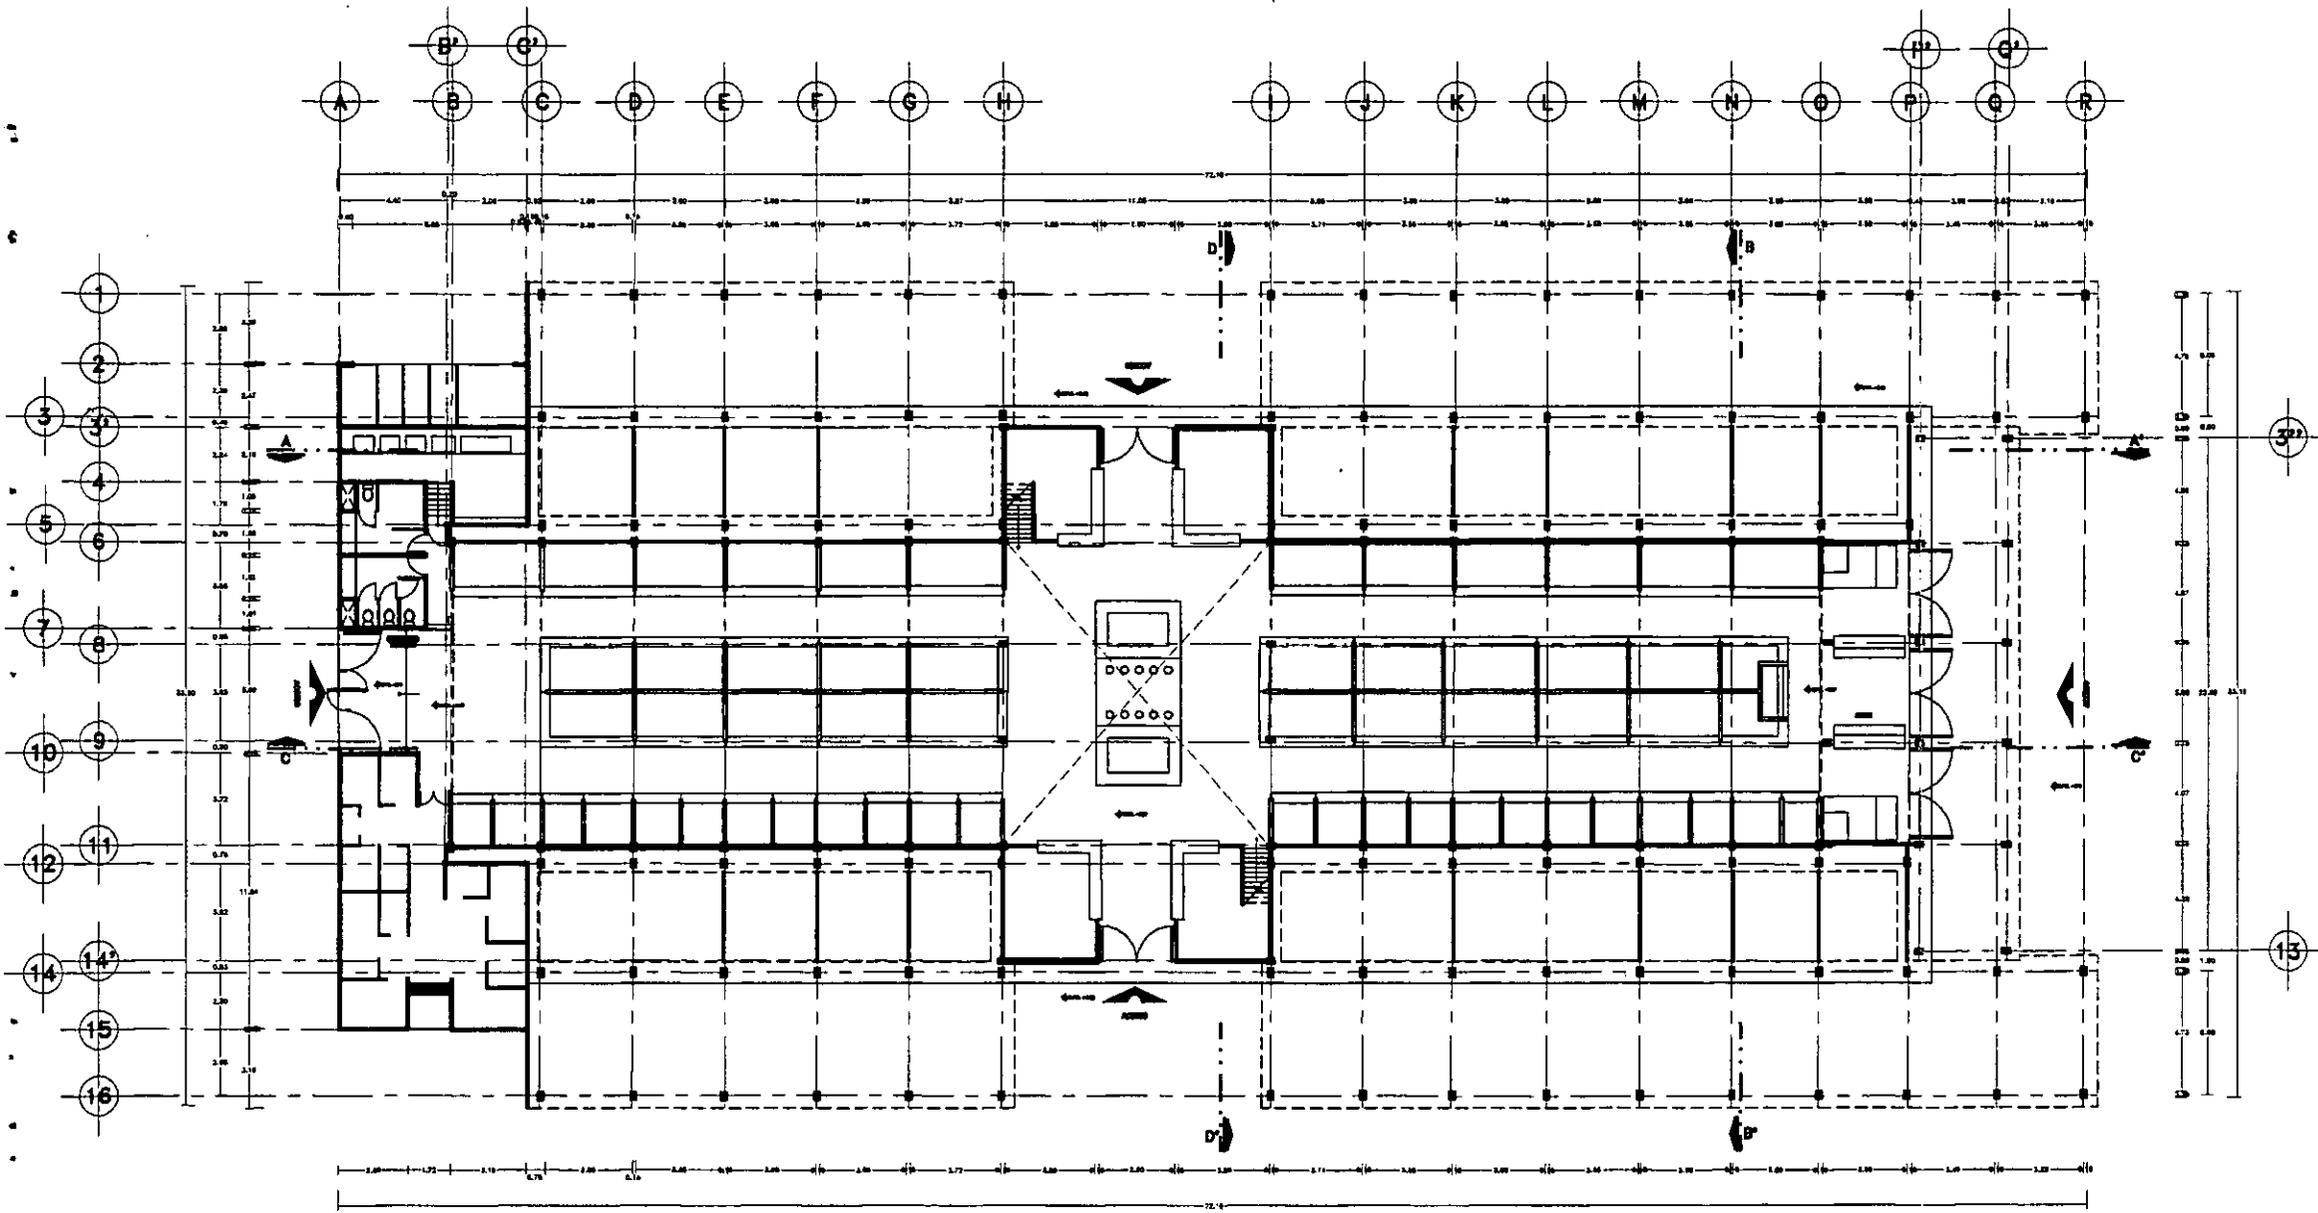
PLANTA BAJA

INTERVENCION EN EL MERCADO 2 DE ABRIL
 Proyecto: MA. SOLEDAD CERVANTES COVARRUBIAS

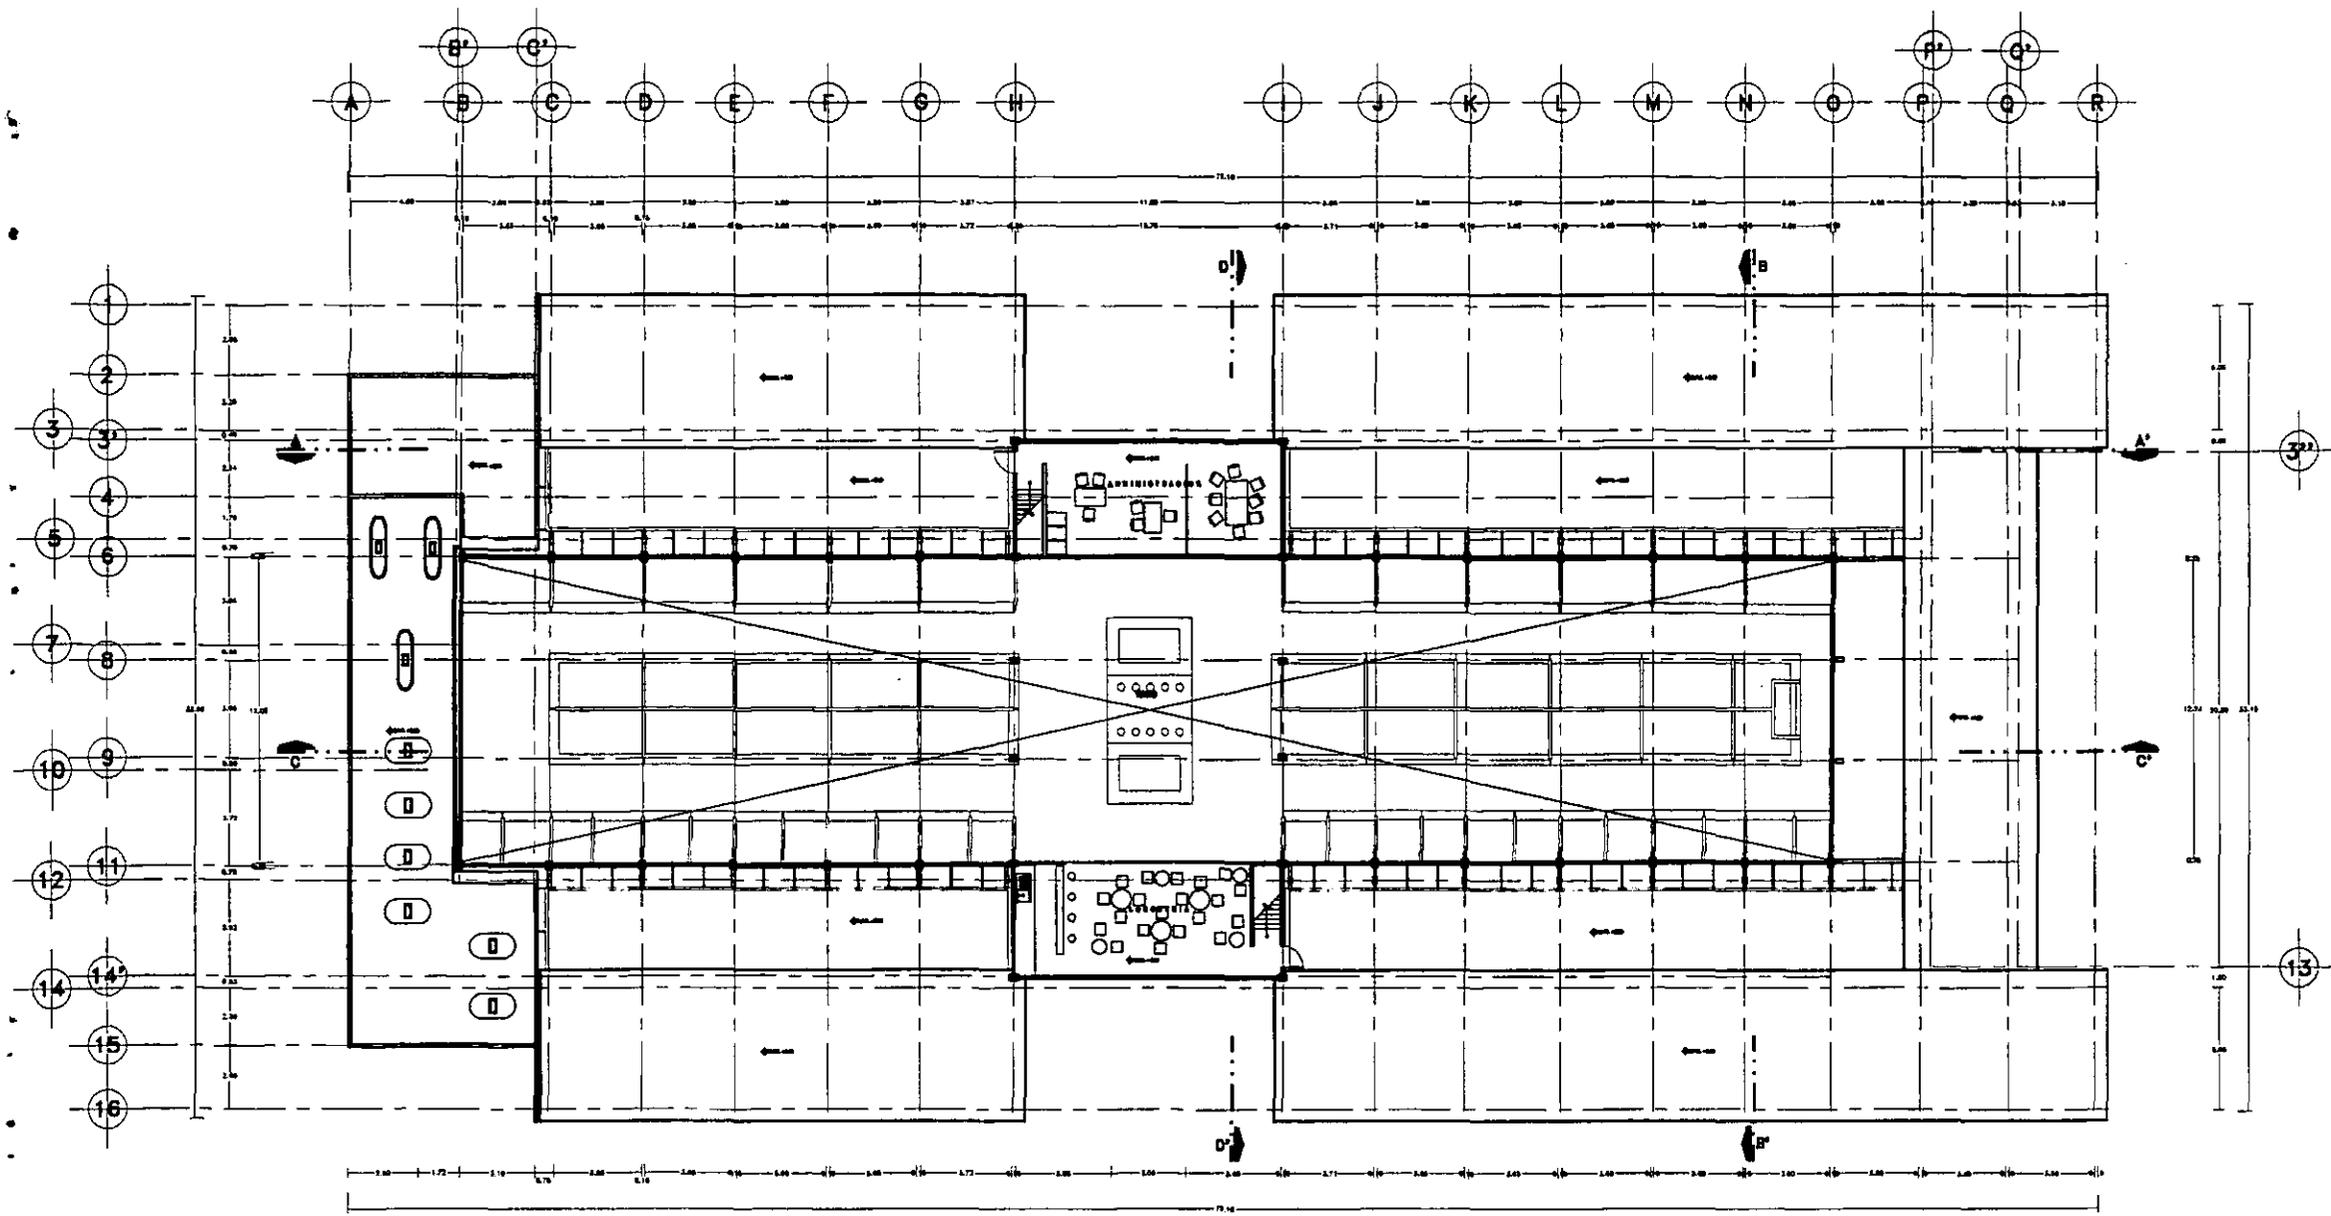
PLANTA ALTA

INTERVENCIÓN EN EL MERCADO 2 DE ABRIL
