UNIVERSIDAD NACIONAL AUTÓNOMA DE MÉXICO
FACULTAD DE ARQUITECTURA

"INTERVENCIÓN AL MERCADO 2 DE ABRIL EN EL BARRIO DE LA SANTA VERACRUZ, MÉXICO D.F."

QUE PARA OBTENER EL TÍTULO:
ARQUITECTO

1999

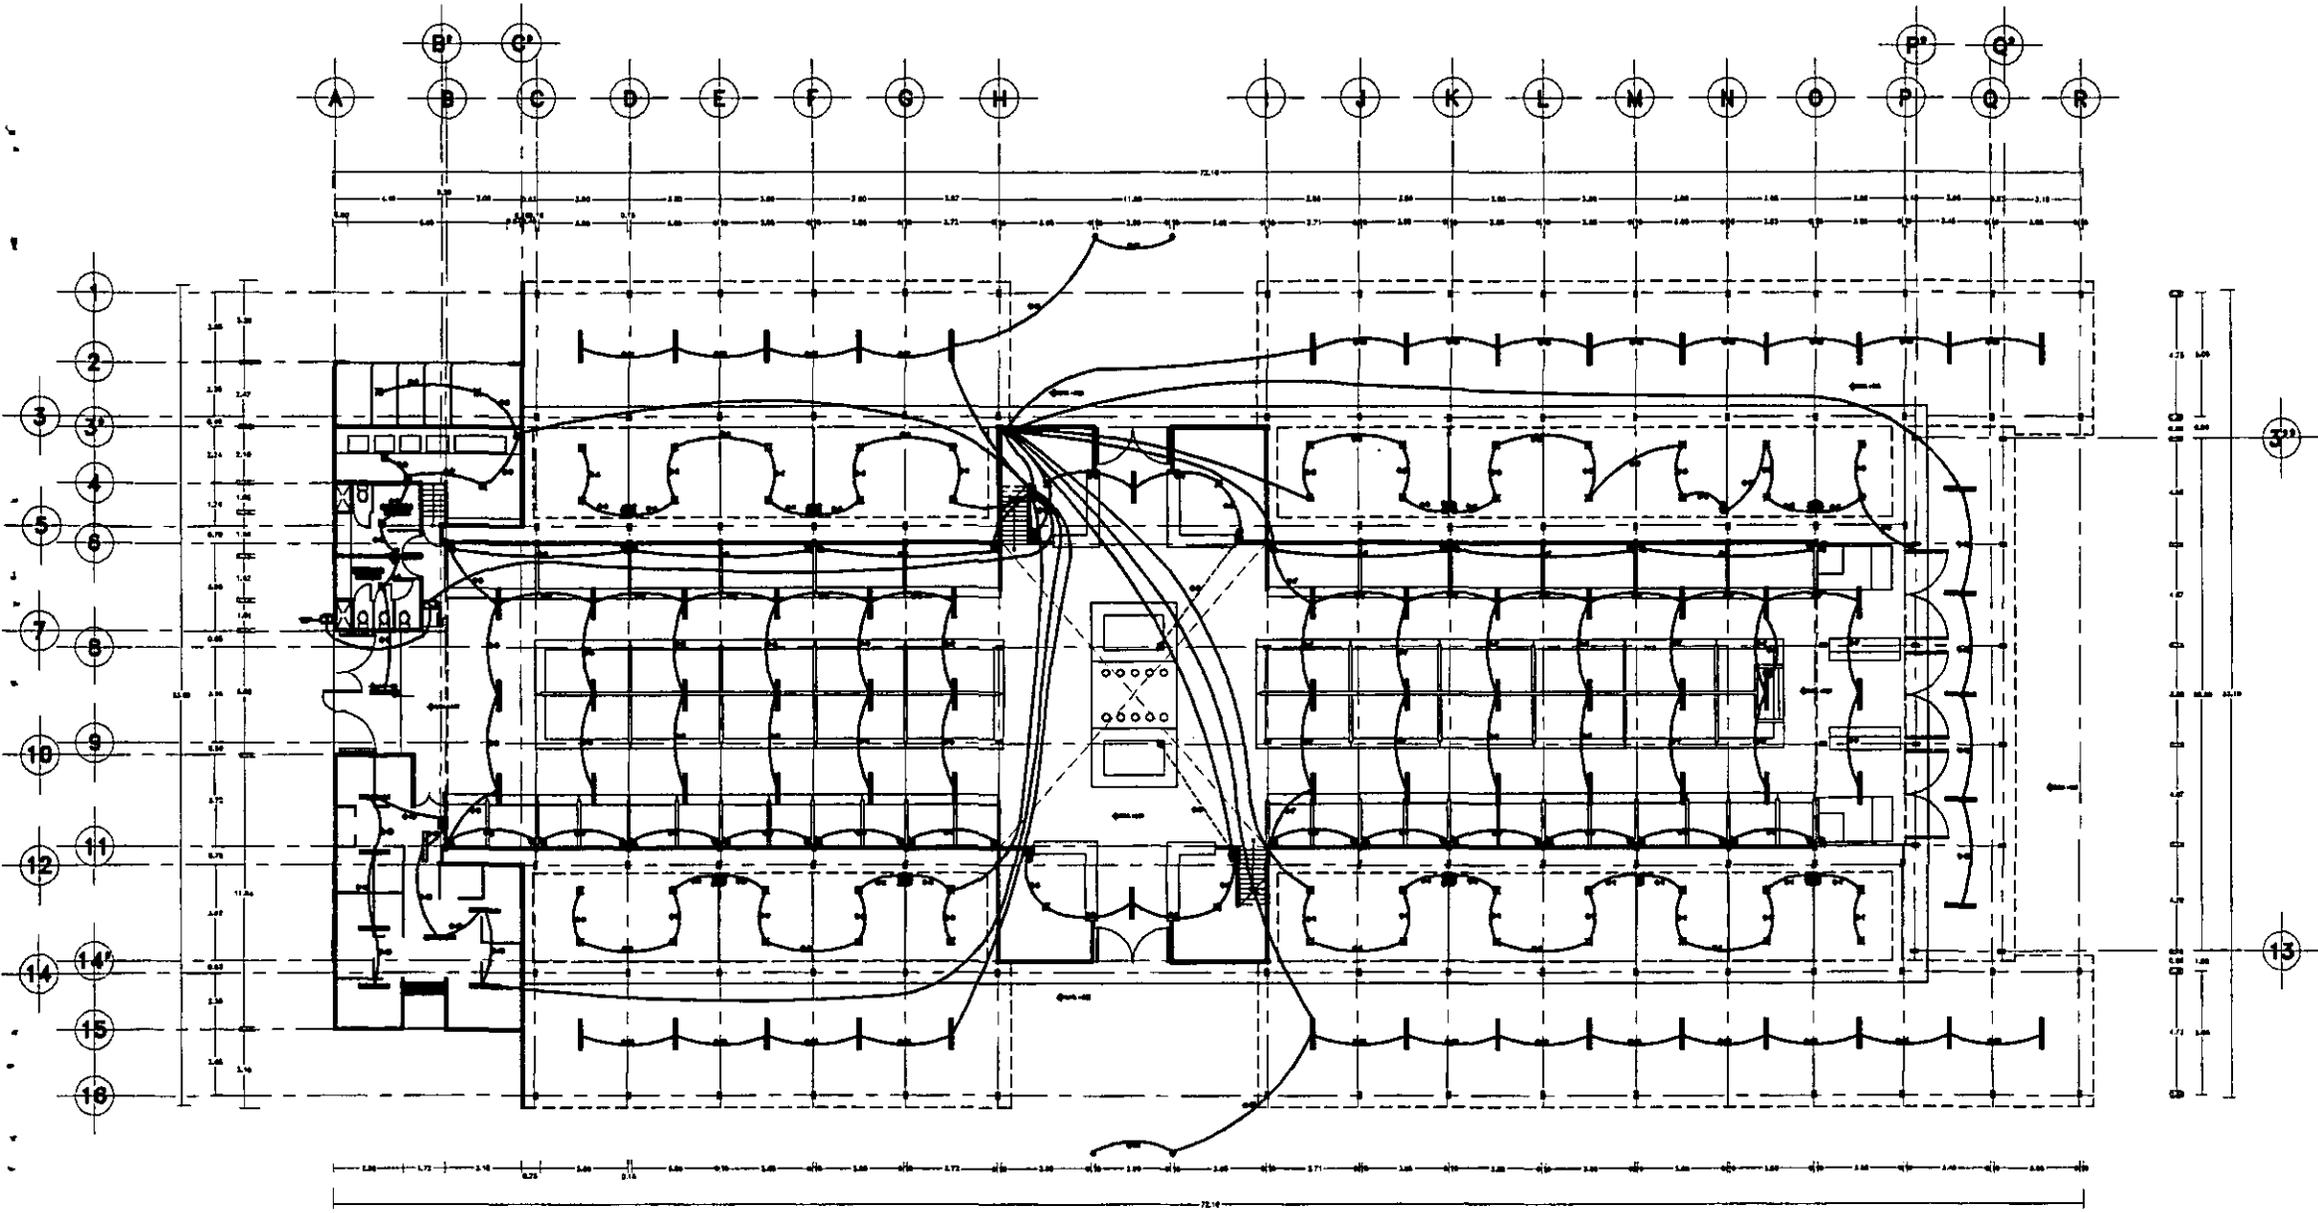
E-1

INTERVENCIÓN EN EL MERCADO 2 DE ABRIL	
PROYECTO: AL. SOLEDAD CERVANTES COVARRUBIAS	
INSTAL. ELÉCTRICA PLANTA BAJA

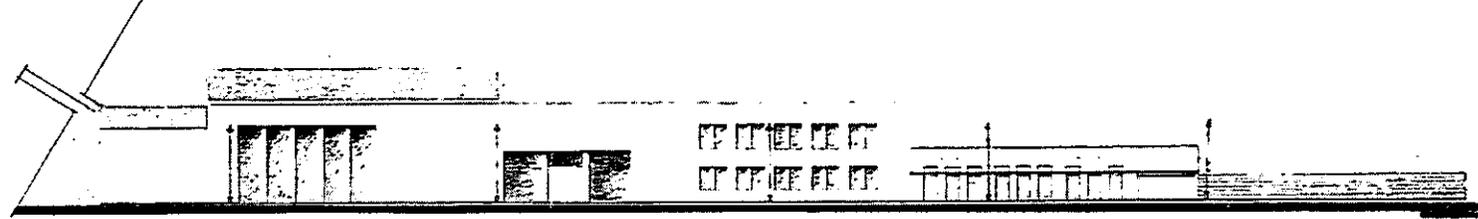
Av. Hidalgo, perfil norte.

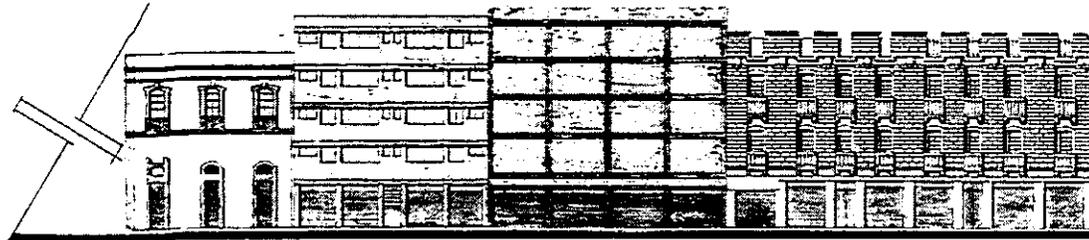
Calle Santa Veracruz, perfil sur.

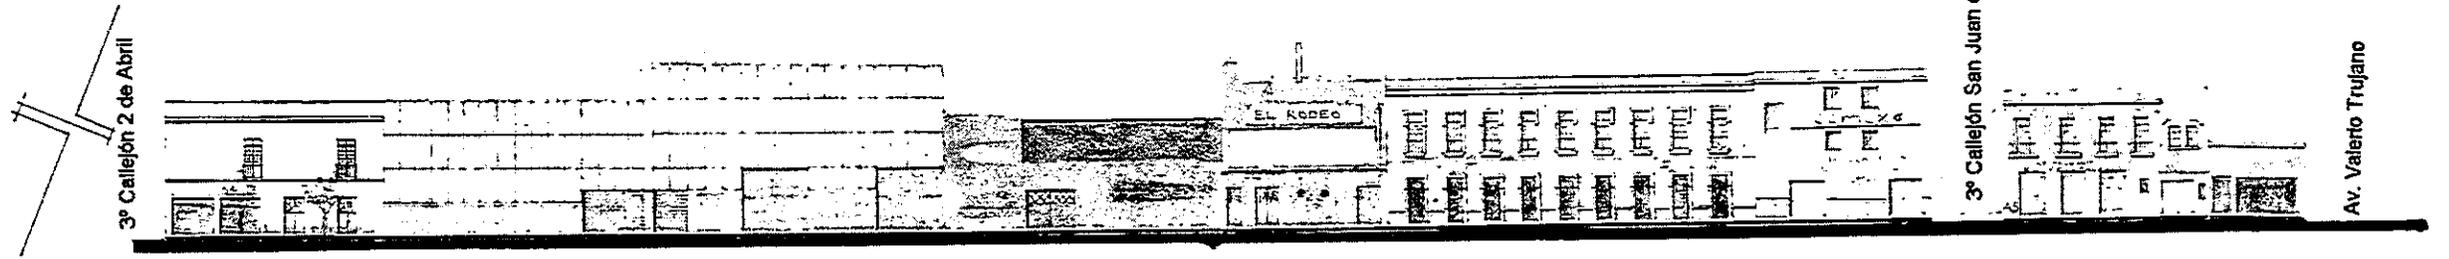
Calle Mina, perfil sur.

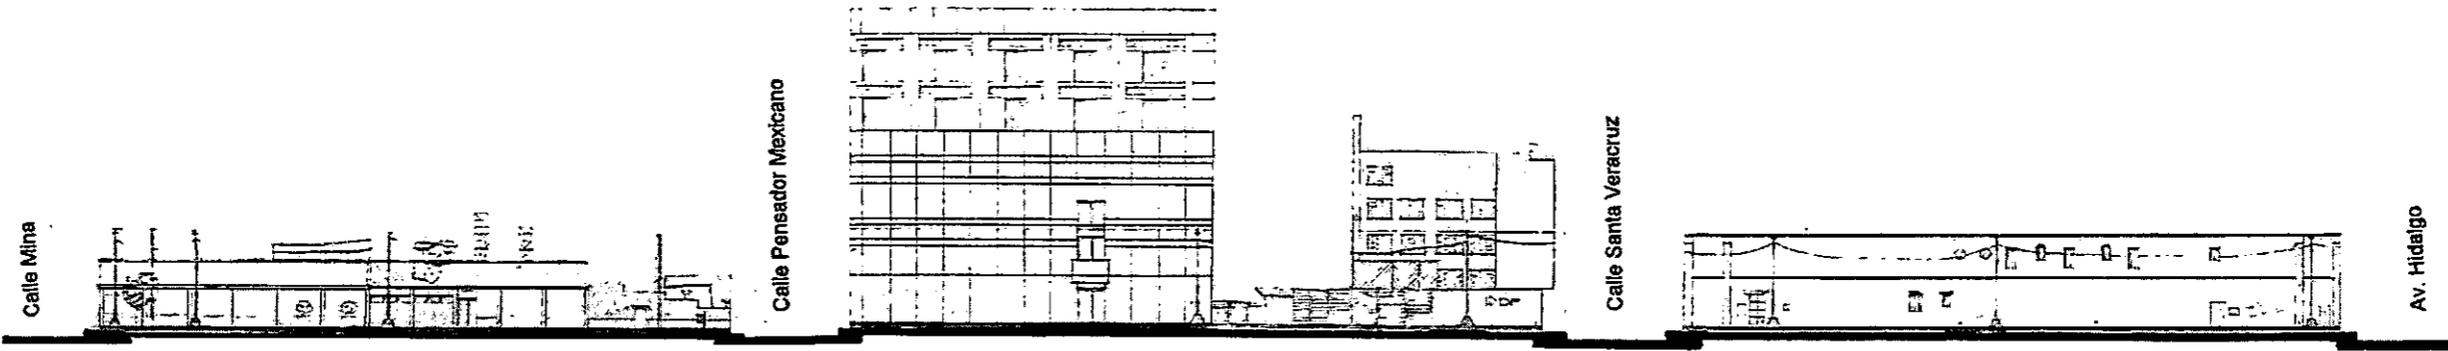
Av. Valerio Trujano, perfil oriente.

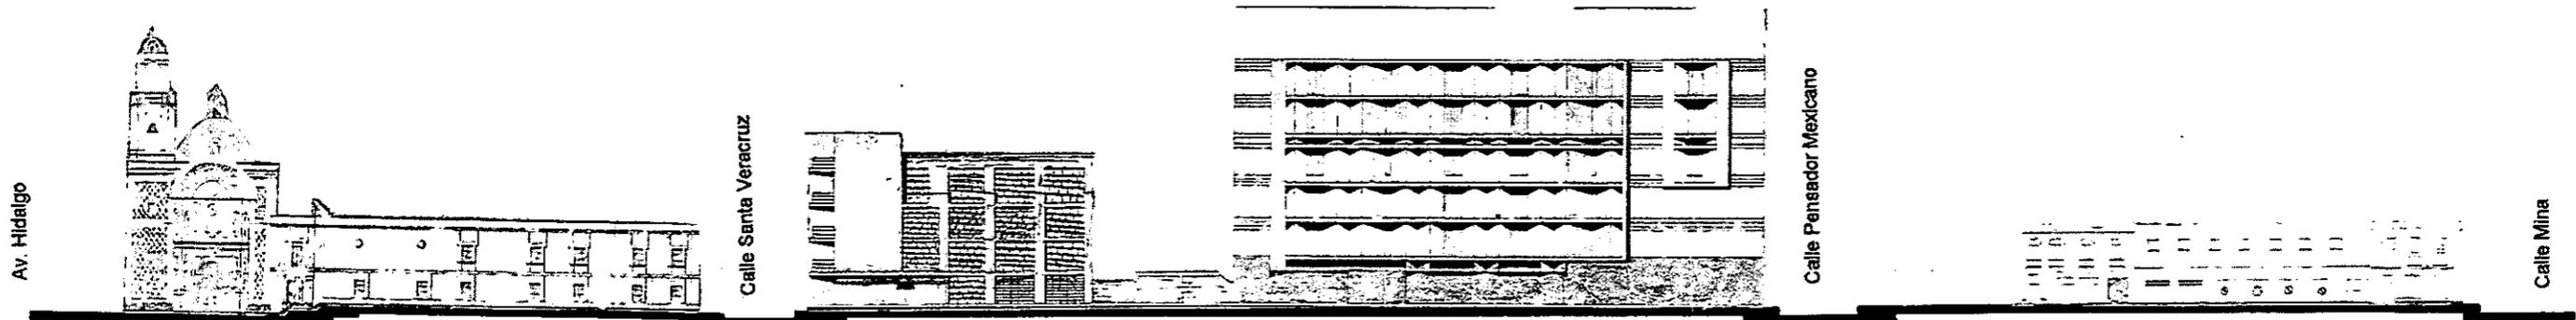
Callejón San Juan de Dios, perfil poniente.

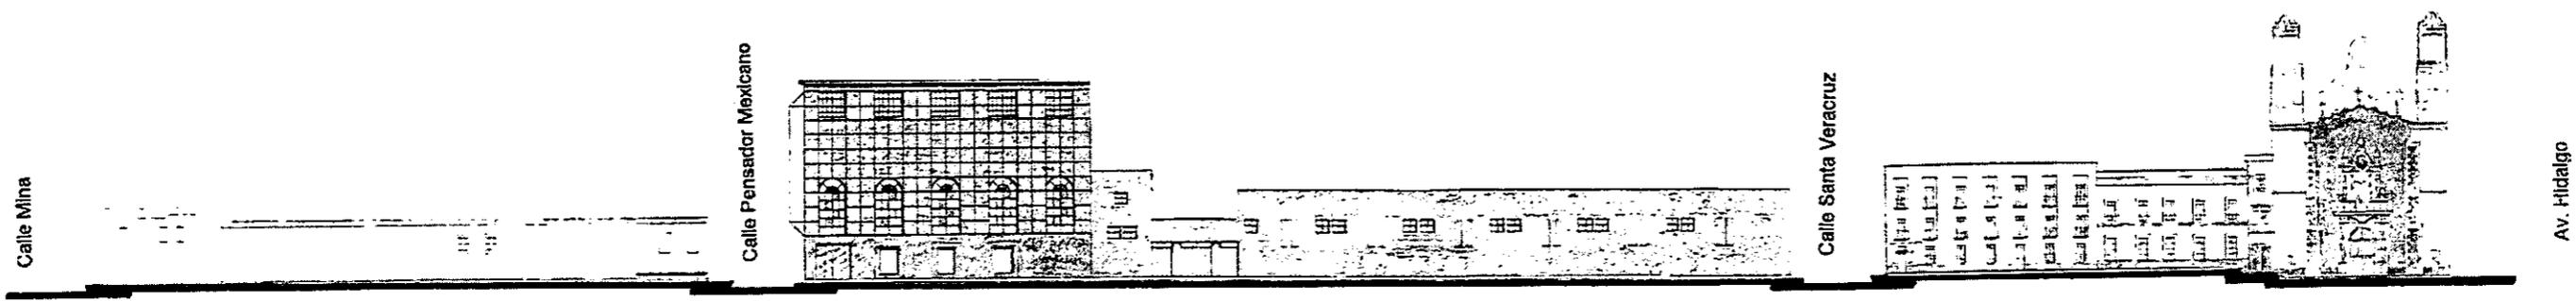
Callejón San Juan de Dios, perfil oriente.

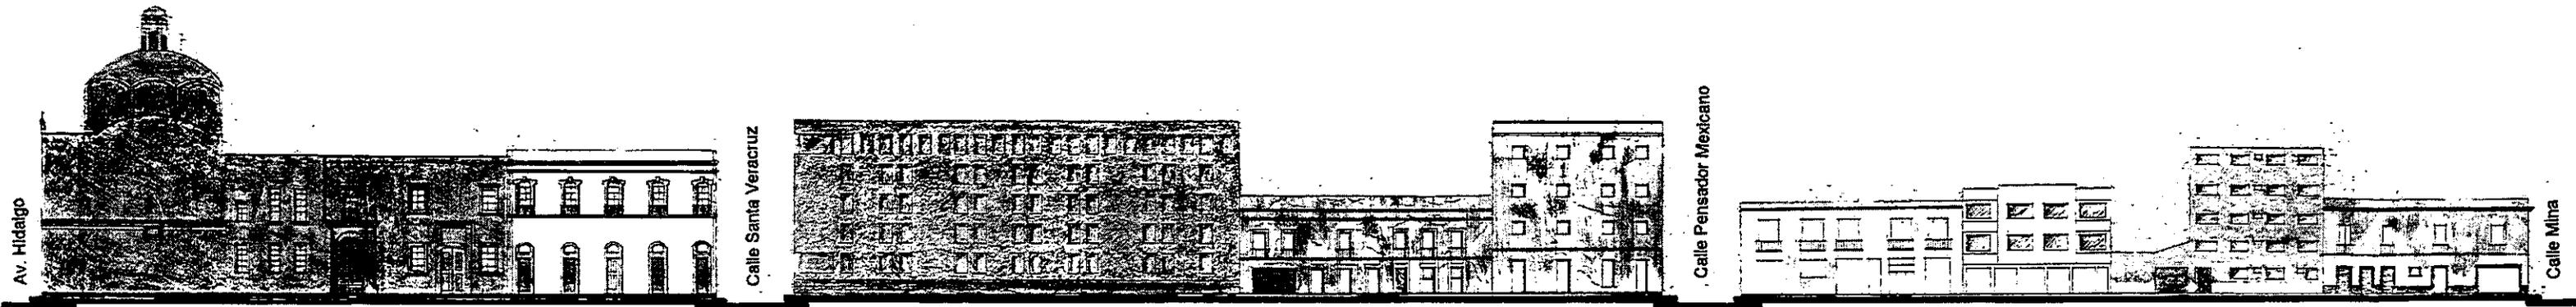
Callejón 2 de Abril, perfil poniente.

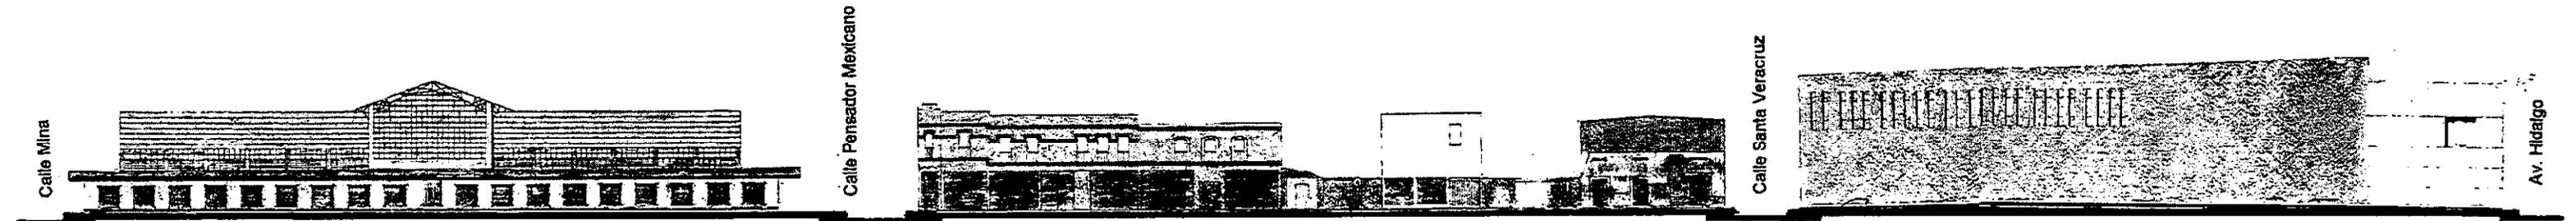
Callejón 2 de Abril, perfil oriente.

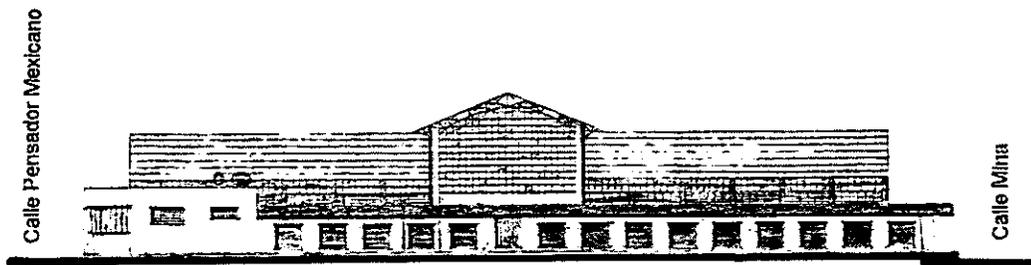
Plazuela 2 de Abril, perfil poniente.

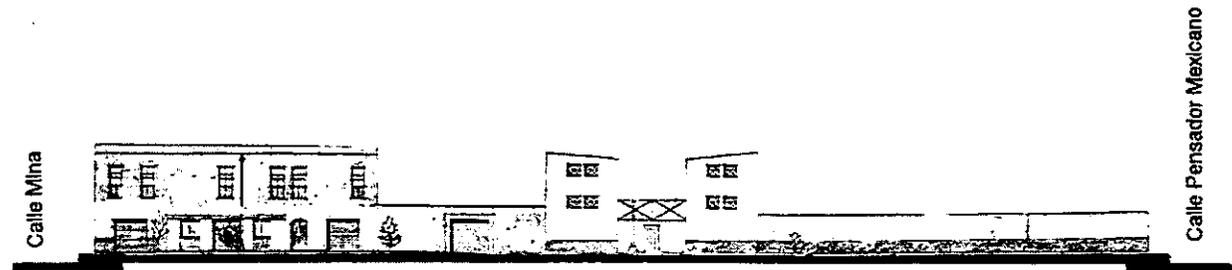
Plazuela 2 de Abril, perfil oriente.
