**rehabilitación urbano - arquitectónica
del malecón de la habana, cuba
manzana 12**

TESIS PROFESIONAL PARA OBTENER EL TÍTULO DE ARQUITECTAS

UNIVERSIDAD NACIONAL AUTÓNOMA DE MÉXICO

diciembre de 1999

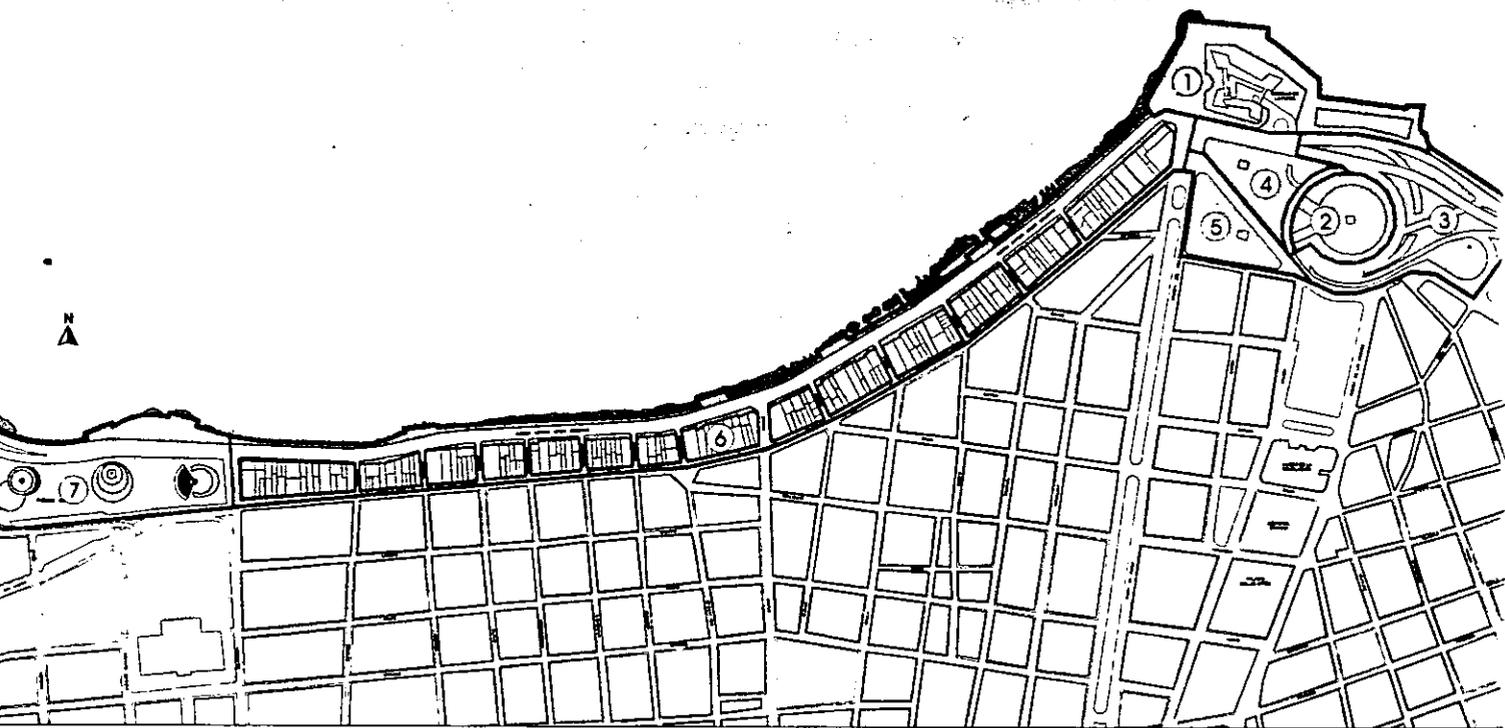
DELIMITACION Y SUPERFICIES DEL AMBITO DE ESTUDIO						
USO PRIORITARIO	GRANDES PIEZAS	%	SUPERFICIE BRUTA (M ²)	SUPERFICIE NETA (M ²)	VIAS (M)	
PEATONAL	1 CASTILLO DE LA PUNTA	11	30,115	30,115	---	
AREA VERDE	2 PARQUE MAXIMO GOMEZ	7	17,670	17,570	---	
VIARIO	3 NUDO TUNEL DE LA BAHIA	10	25,330	---	25,330	
AREA VERDE	4 PARQUE DE LOS ESTUDIANTES	6	14,865	9,450	5,415	
AREA VERDE	5 PARQUE DE LOS ENAMORADOS	4	10,475	7,475	3,000	
RESIDENCIAL	6 MANZANAS MALECÓN (1 A 14)	45	115,370	53,316	6,2054	
AREA VERDE	7 PARQUE ANTONIO MACEO	17	43,500	24,750	18,750	
	TOTAL	100	257,325 (100 %)	142,776 (55 %)	114,549 (45 %)

El sector 2 del Malecón Habanero, citado anteriormente, ocupa una superficie de 25.75 Has., en donde el espacio privado de las manzanas es de 5.30 Has. y el resto corresponde al espacio público (Castillo de la Punta, parques y vialidades); está delimitado por 4 vías de primer orden de la ciudad:

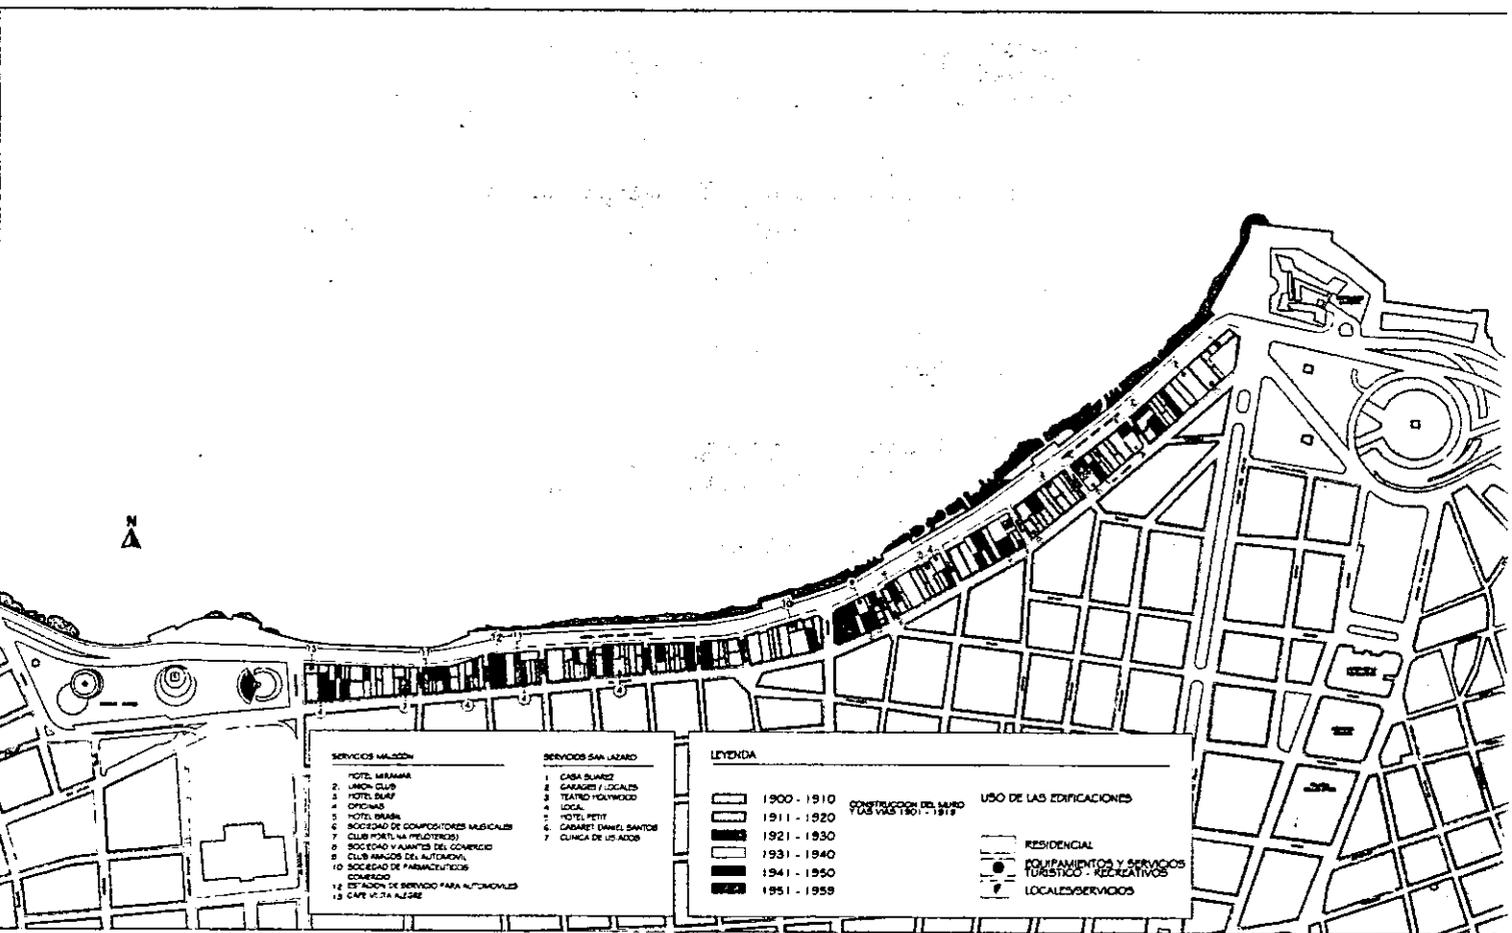
Etapas de construcción, sector Malecón. Usos históricos.

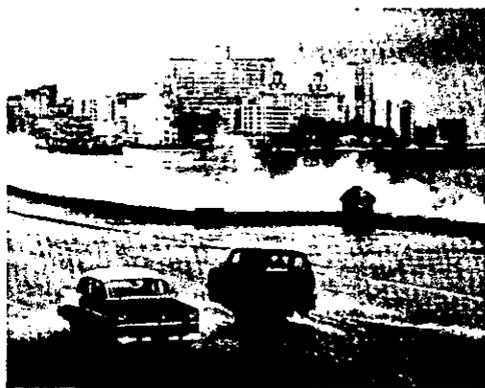
penetraciones del mar

Ocurren en el período invernal principalmente por la combinación de frentes fríos con bajas extratropicales intensas y en verano por los ciclones tropicales. Estas provocan inundaciones en todo el frente litoral que generalmente no sobrepasan la altura del pavimento de los portales y solo penetra en algunas partes en las plantas bajas de las edificaciones, afectándose fundamentalmente los sótanos.

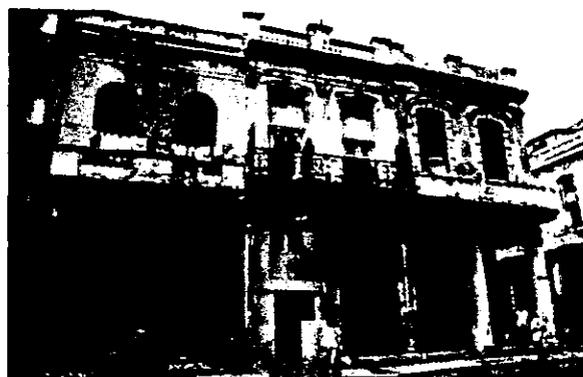
parcela 6

al centro, abarcando el portal original.

Edificio destinado para la vivienda, función que sigue cumpliendo actualmente; distribuido en dos plantas sin sótano y con construcciones añadidas en azotea, como extensión de la vivienda que se encuentra en la planta alta. En la planta baja las viviendas son tipo ciudadela (vecindad).

Muros de carga hechos de ladrillo y entrepisos de vigas metálicas y losas de concreto.

El estado de conservación del edificio es muy contrastante, originado por la diferencia funcional de las plantas. La planta baja presenta deterioros significativos. La planta alta se encuentra en buen estado. La estructura no presenta deterioro aparente.

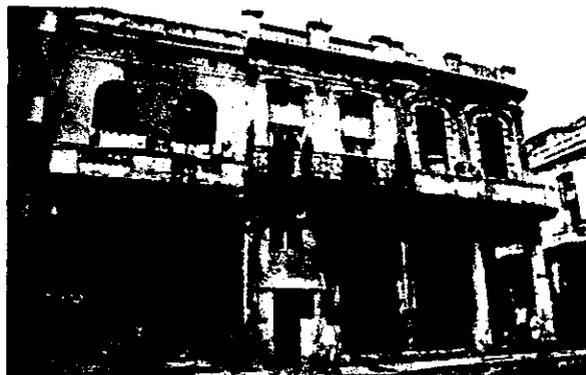
parcela 7

a la izquierda, color verde, la más conservada.

Edificio dos plantas destinado para la vivienda, función que sigue cumpliendo actualmente, alberga una vivienda por planta. Carece de sótano y de construcciones en azotea.

Muros de carga hechos de ladrillo y entrepisos de vigas metálicas y losas de concreto.

El estado de conservación del edificio es bueno y no hay deficiencias estructurales. Recientemente a la planta baja se le ha dado mantenimiento, eliminando todas las humedades y resellando los muros.

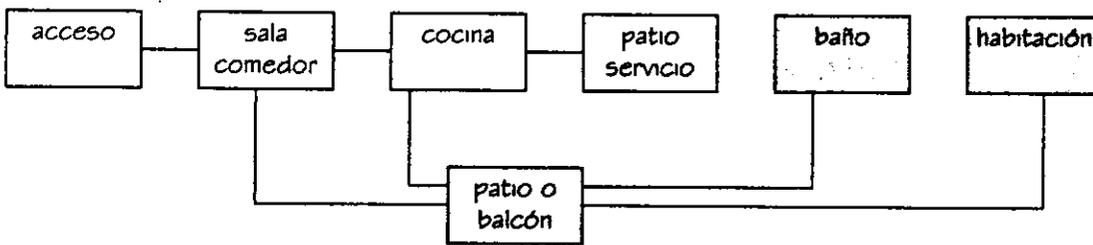
esquema 1

diagrama de funcionamiento, edificios de viviendas

Los siguientes diagramas fueron obtenidos después de haber estudiado y analizado los esquemas funcionales de las residencias que se encuentran en el Malecón tomando en cuenta las necesidades prácticas de la vivienda actual en Cuba.

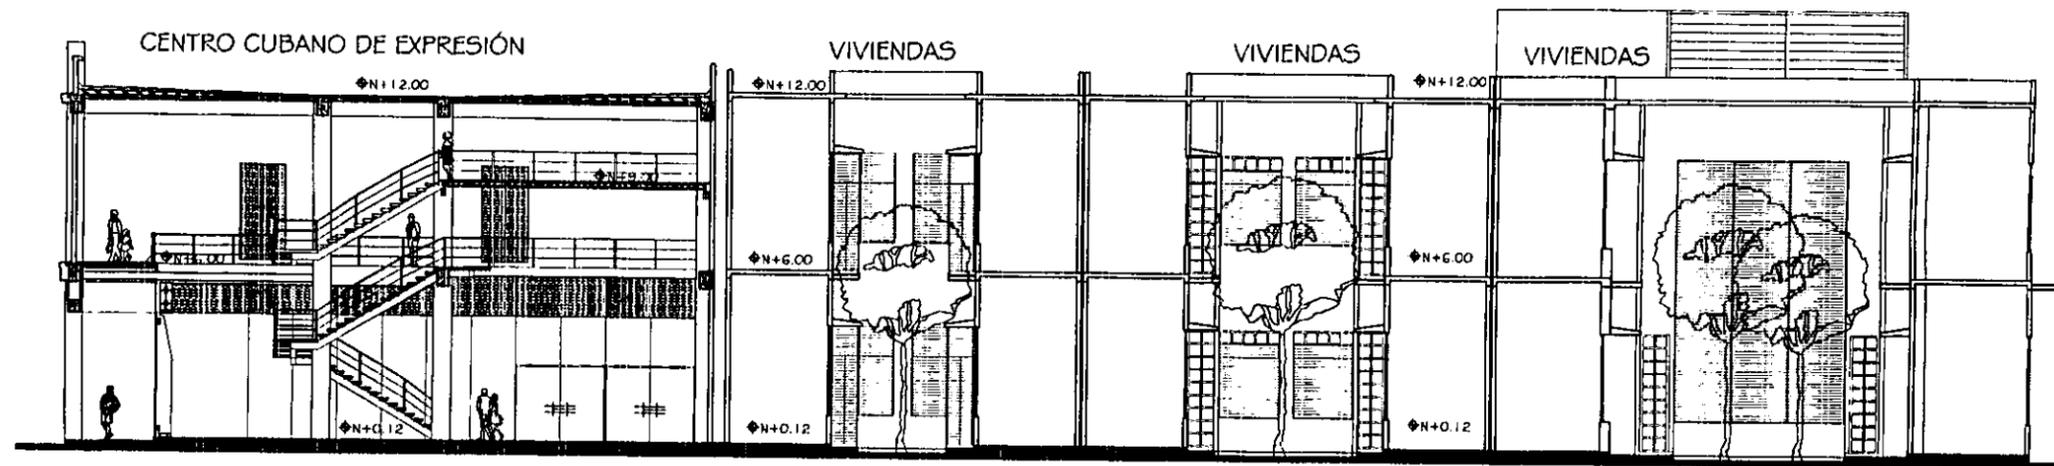
CORTE A-A'

cortes arquitectónicos A-A' y B-B'
 rehabilitación del malecón habanero o escala 1:250 o manzana número 12
 rodríguez cid jimena o facultad de arquitectura o u.n.a.m. o guieshuba gallegos ferrer

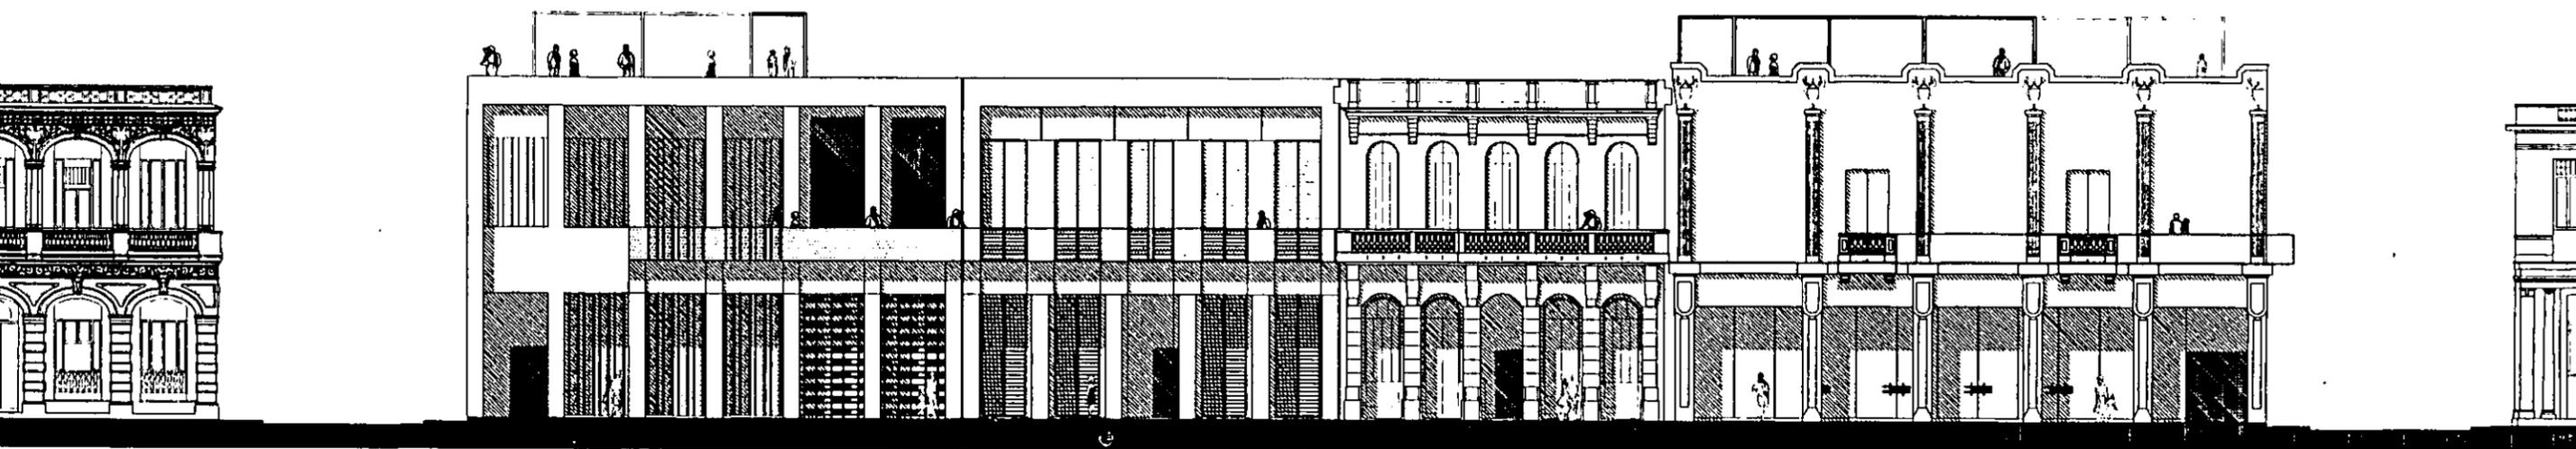
FACHADA Malecón

fachada norte-malecón y oriente-lealtad
 rehabilitación del malecón habanero o escala 1:250 o manzana número 12
 rodríguez cid jimena o facultad de arquitectura o u.n.a.m. o guieshuba gallegos ferrer

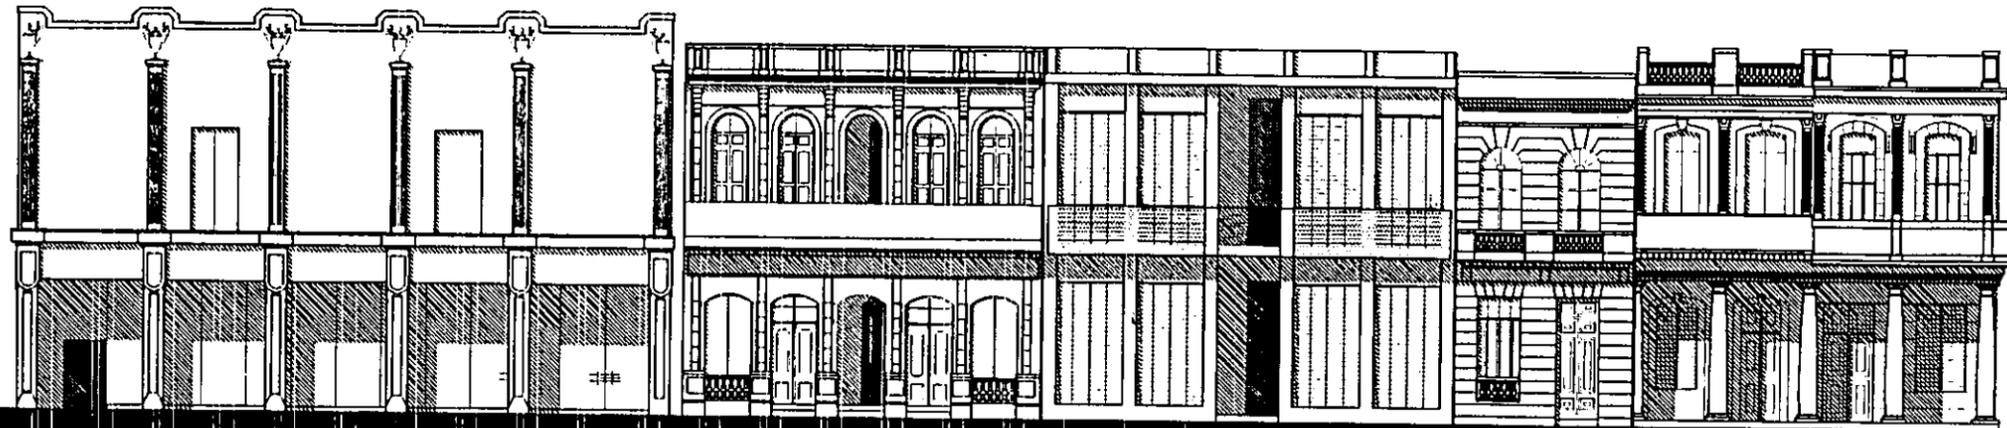
FACHADA San Lázaro

fachada sur-sanlázaro y poniente-escobar
 rehabilitación del malecón habanero o escala 1:200 o manzana número 12
 gallegos ferrer gueshuba o facultad de arquitectura u.n.a.m. o jimena rodríguez cid

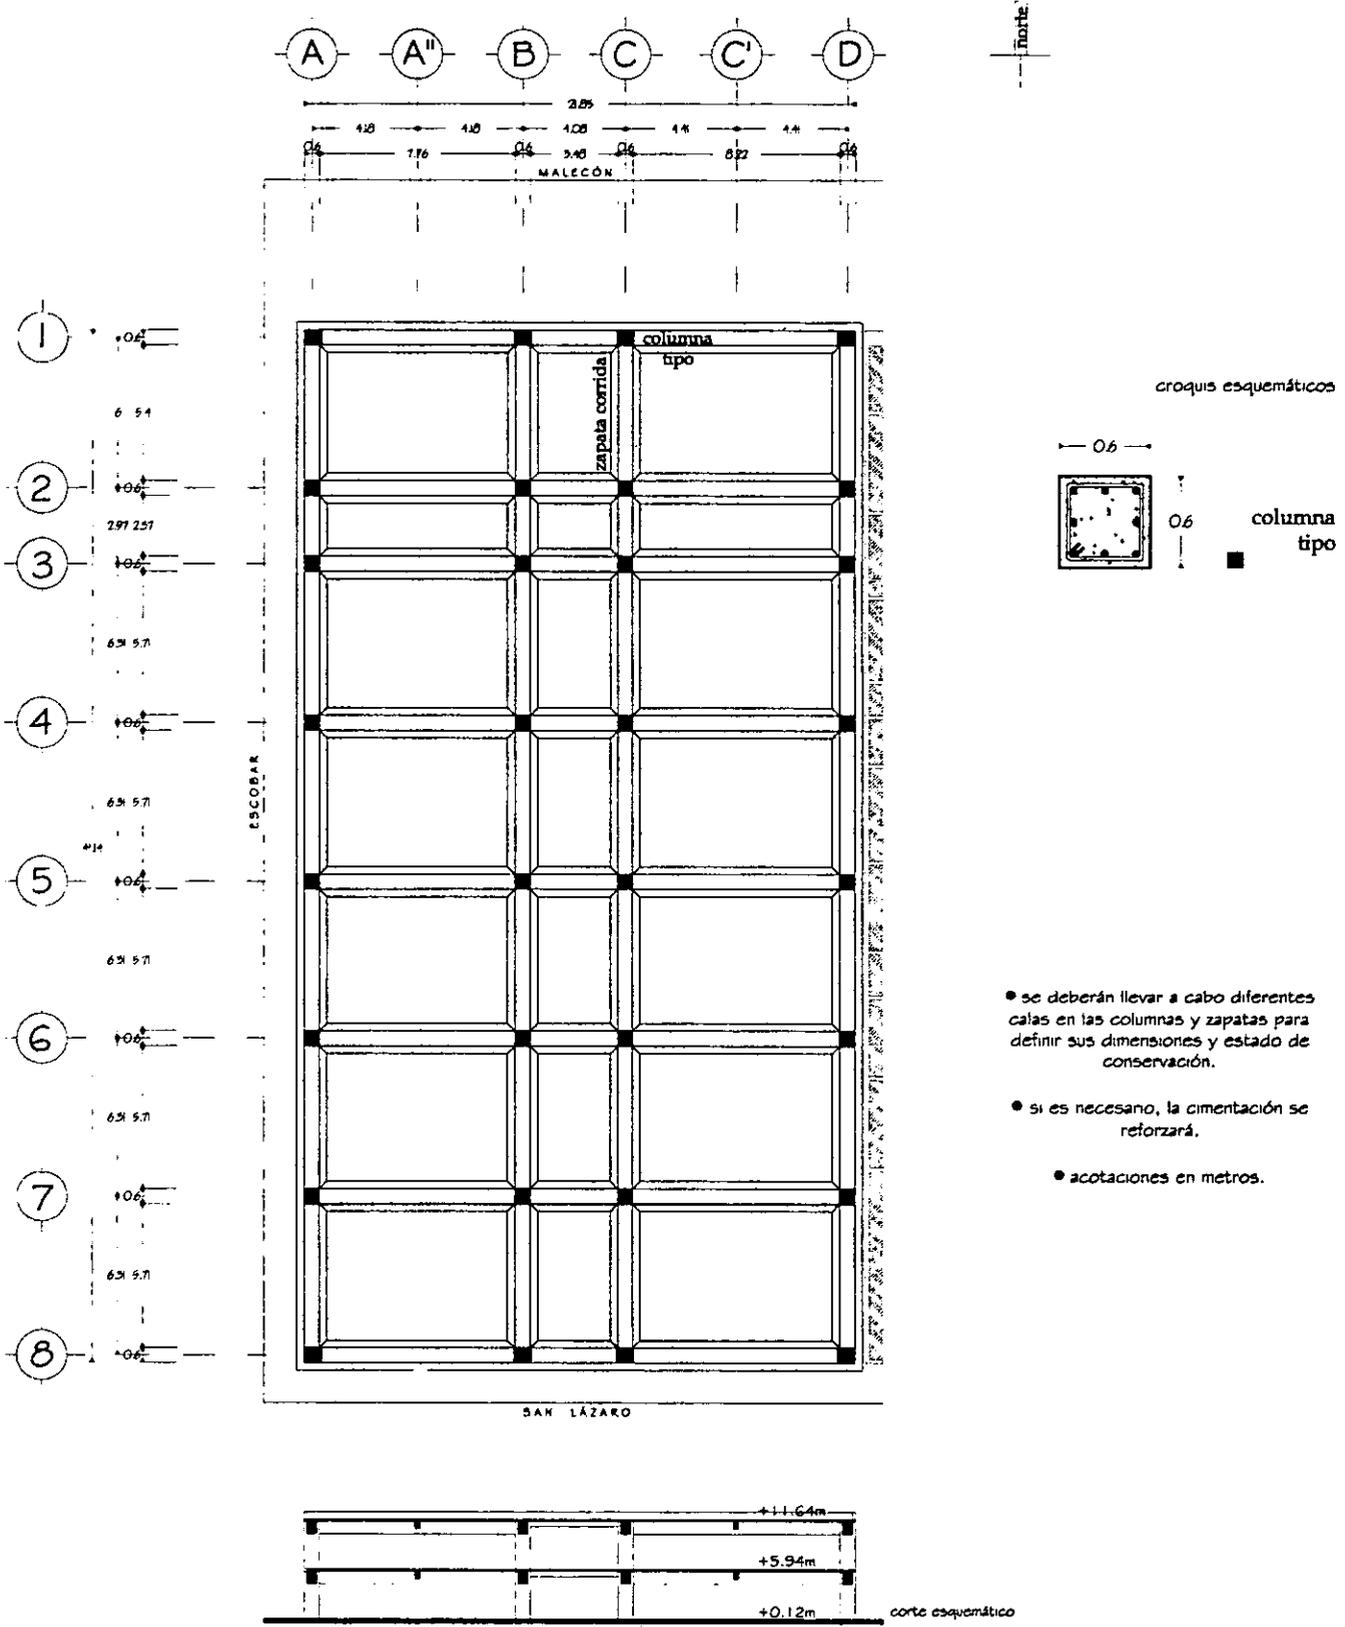
planta de cimentación estado actual
 rehabilitación del malecón habanero o escala 1:300 o centro cubano de expresión
 gallegos ferrer guieshuba o facultad de arquitectura o u.n.a.m. o jimena rodríguez cid

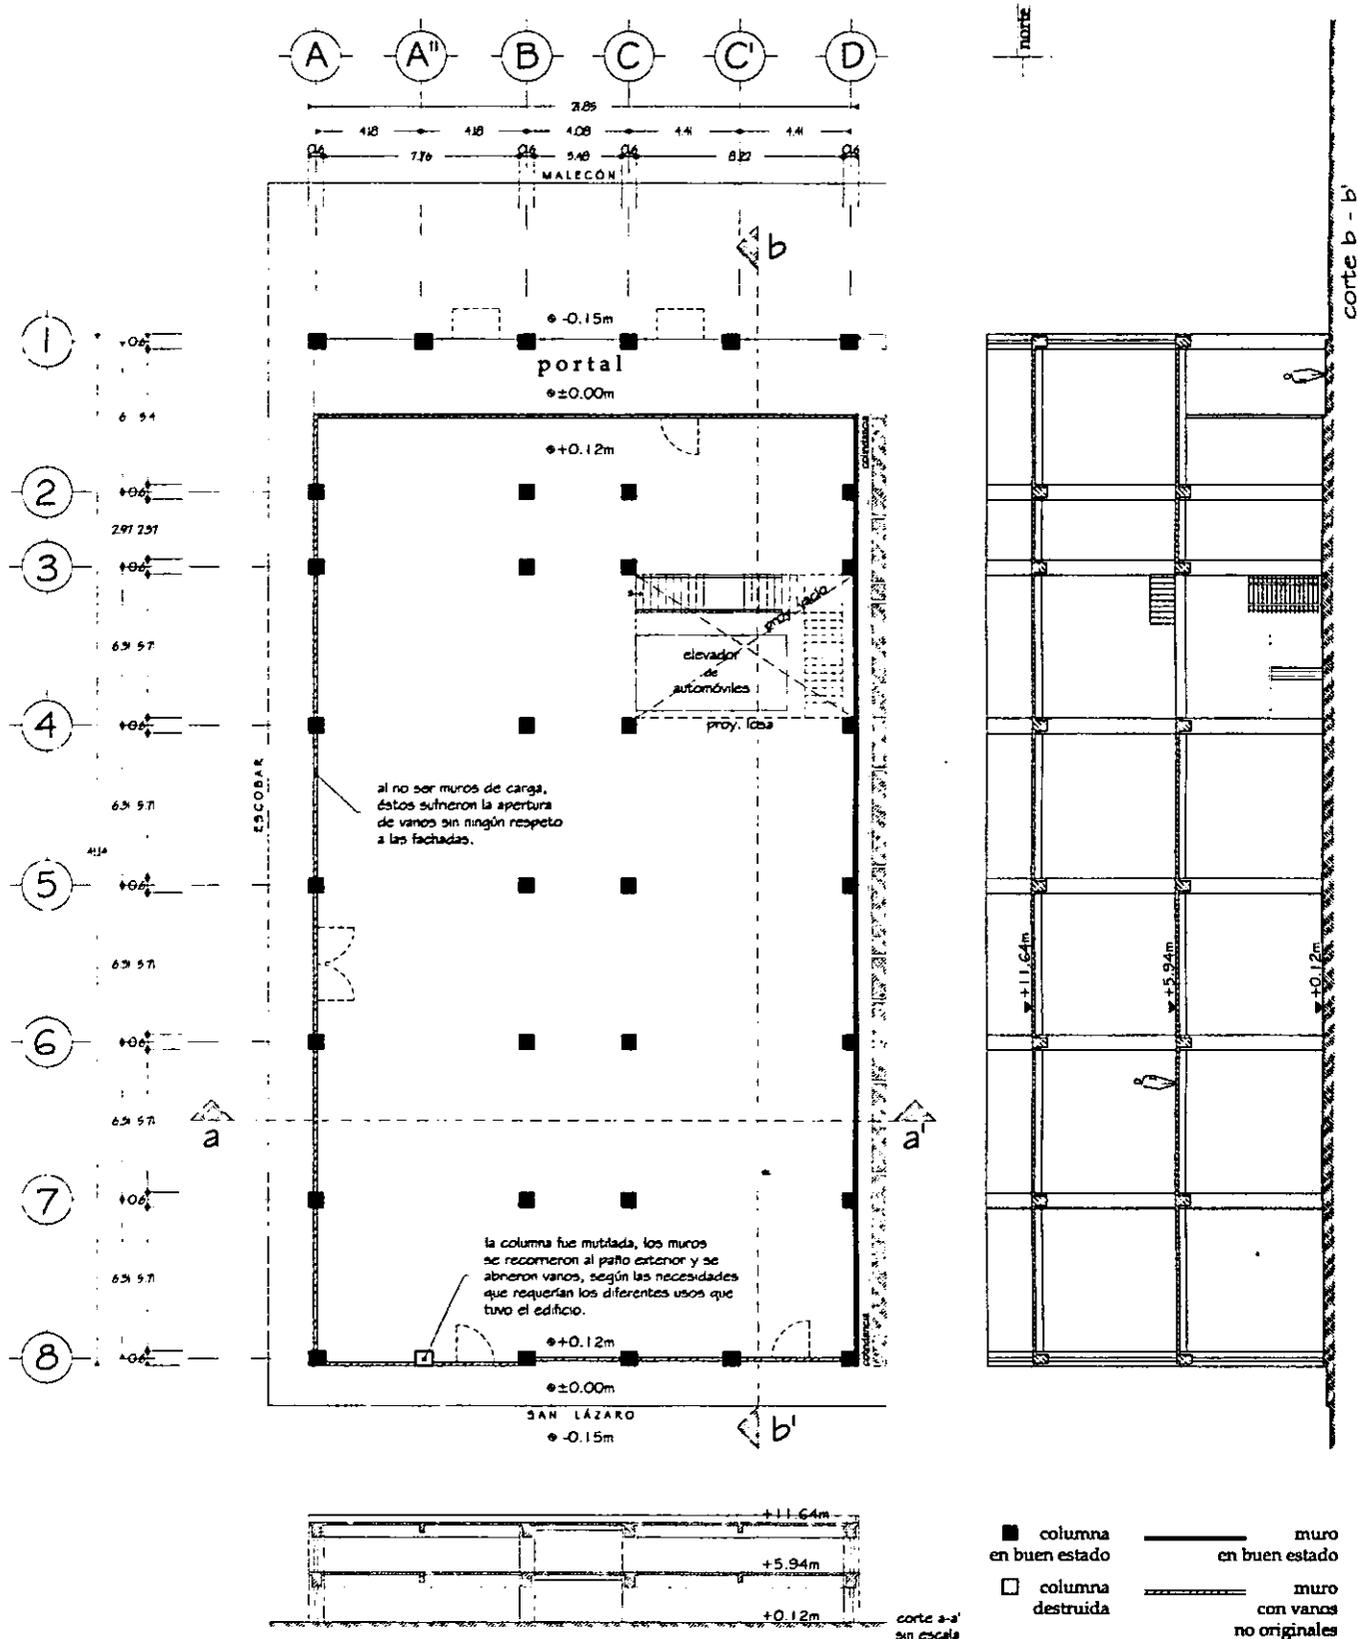
planta baja arquitectónica estado actual
 rehabilitación del malecón habanero o escala 1:300 o centro cubano de expresión
 gallegos ferrer guieshuba o facultad de arquitectura o u.r.a.m. o jimena rodríguez cid

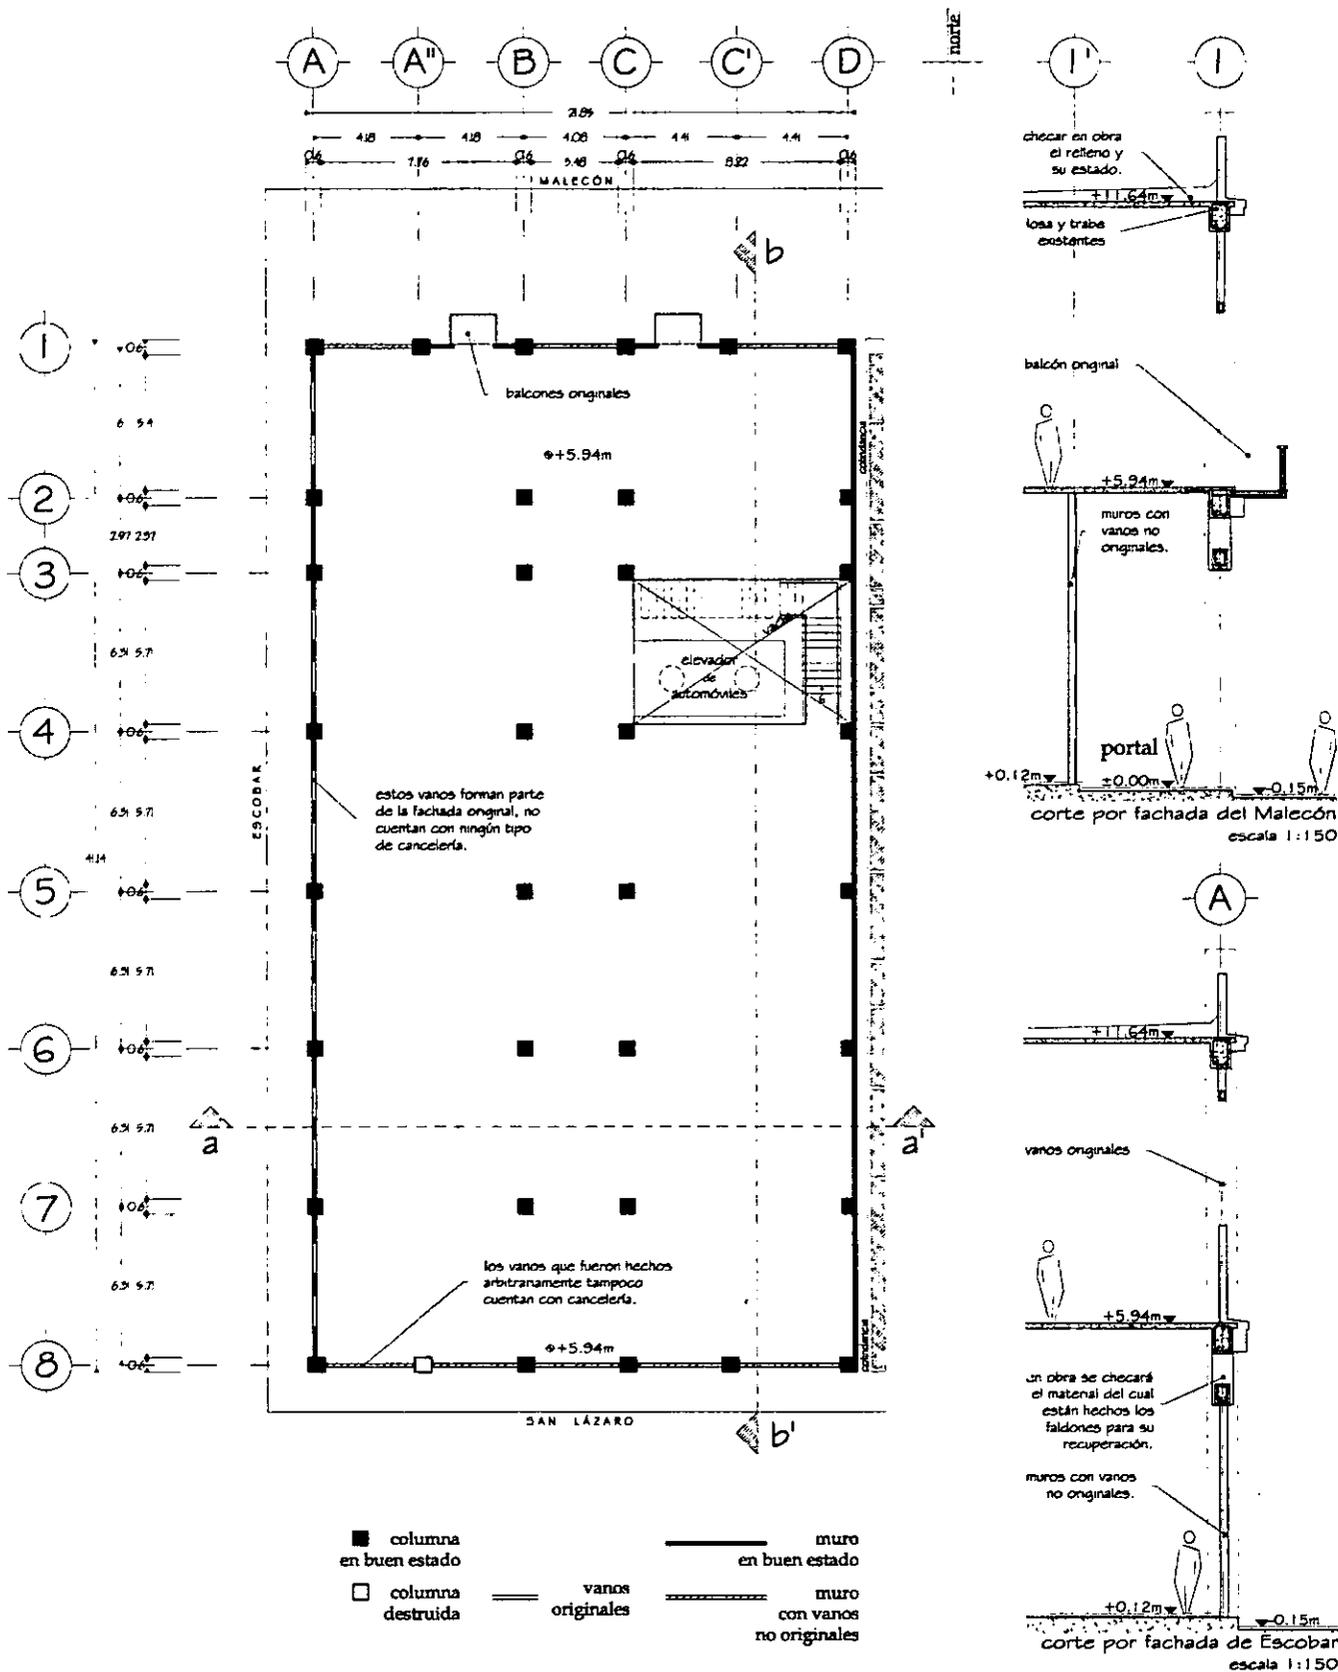
planta alta arquitectónica estado actual
 rehabilitación del malecón habanero o escala 1:300 o centro cubano de expresión
 rodríguez cid jimena o facultad de arquitectura o u.n.a.m. o guieshuba gallegos ferrer

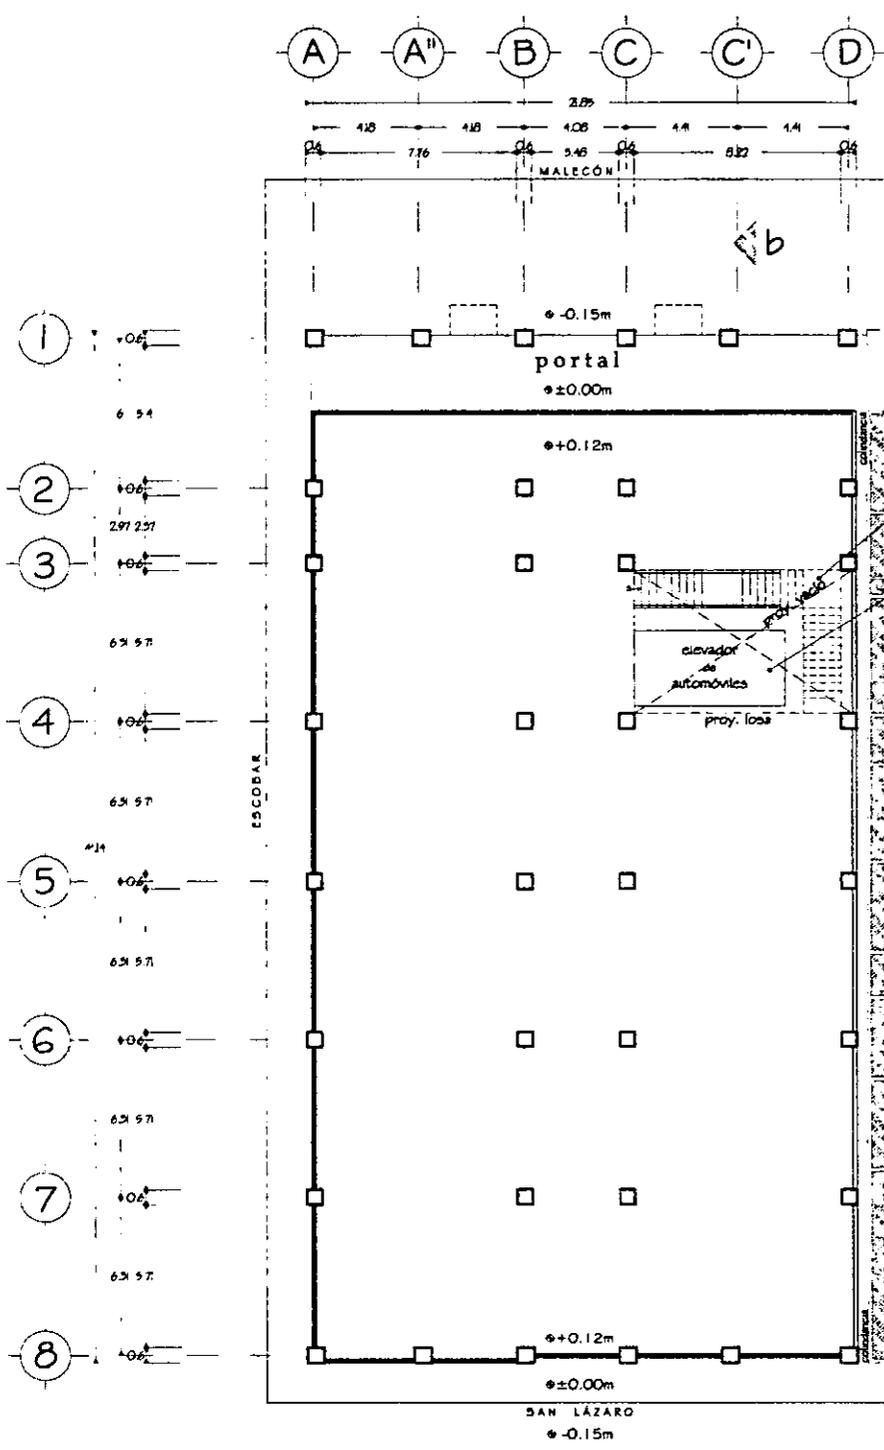
- antes de llevar a cabo alguna demolición deberá apuntalarse todo el edificio mediante una estructura metálica, -que posteriormente se utilizará como cimbra-.

- si los aplastados no son originales, entonces se retirarán. Aunque esta labor representa un costo elevado en mano de obra y material, es necesario para identificar fallas en los muros.

- en las áreas que presenten agrietamientos superficiales, se deberá abrir la grieta con cincel en 'V' cuidadosamente y se inyectarán con una mezcla nca en cemento portland y estabilizador de volumen rajuleando con algún agregado del lugar -piedra pequeña del mar-.

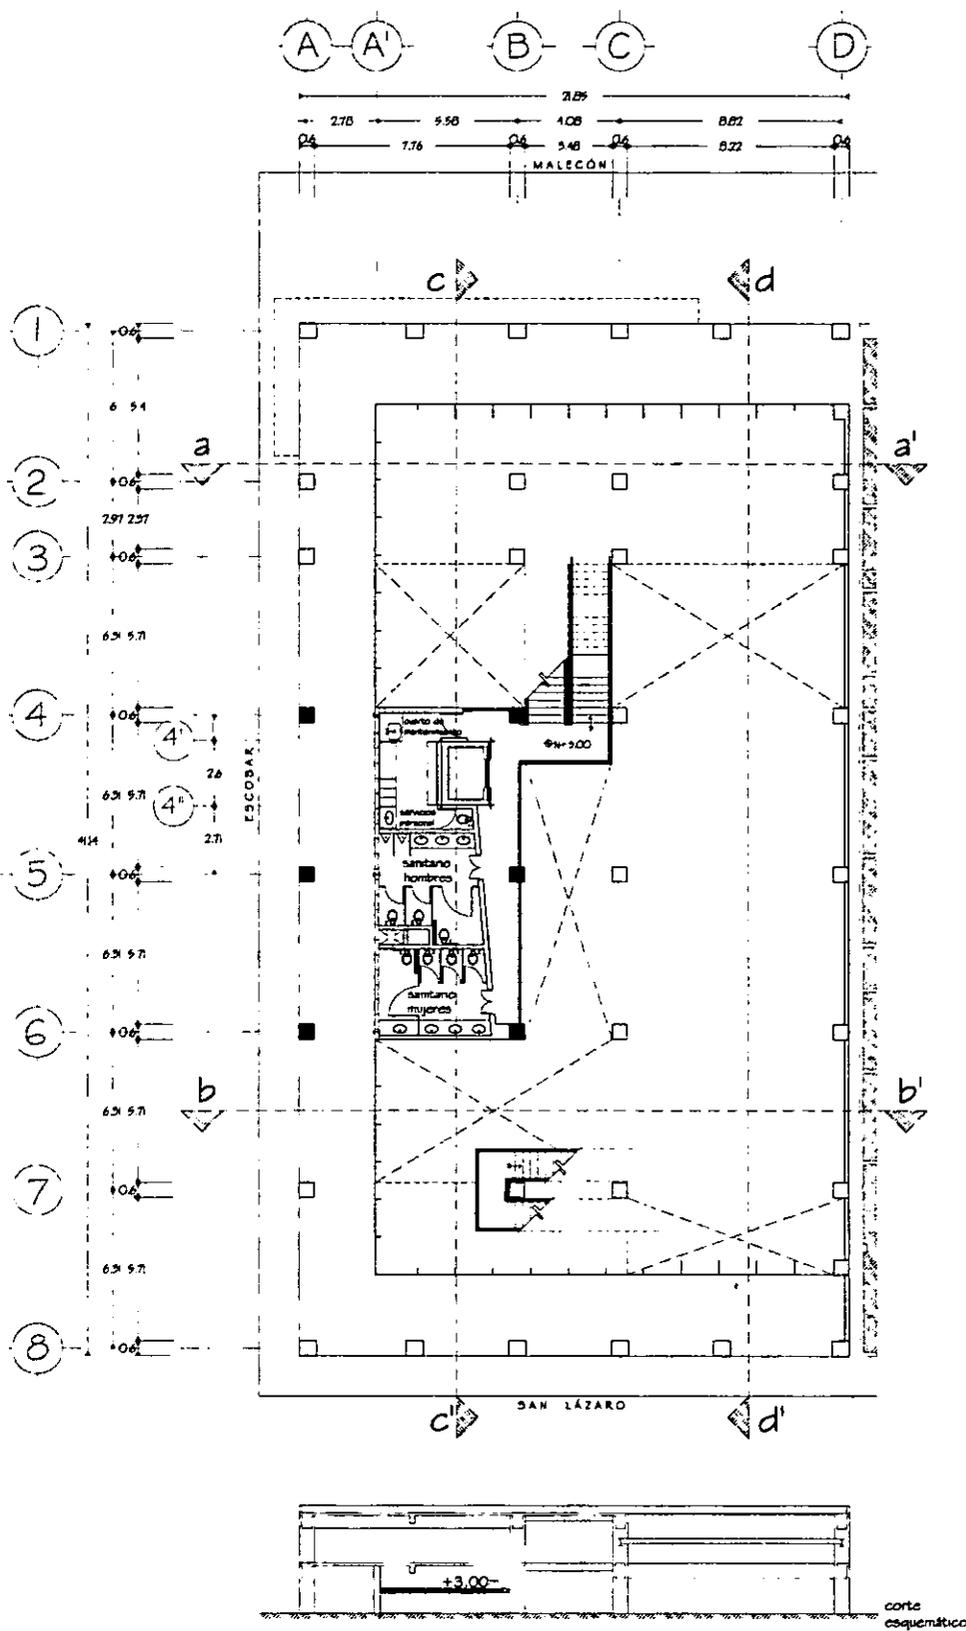
planta arquitectónica 1er nivel
 rehabilitación del malecón habanero o escala 1:300 o centro cubano de expresión
 gallegos ferrer guieshuba o facultad de arquitectura o u.n.a.m. o jimena rodríguez cid

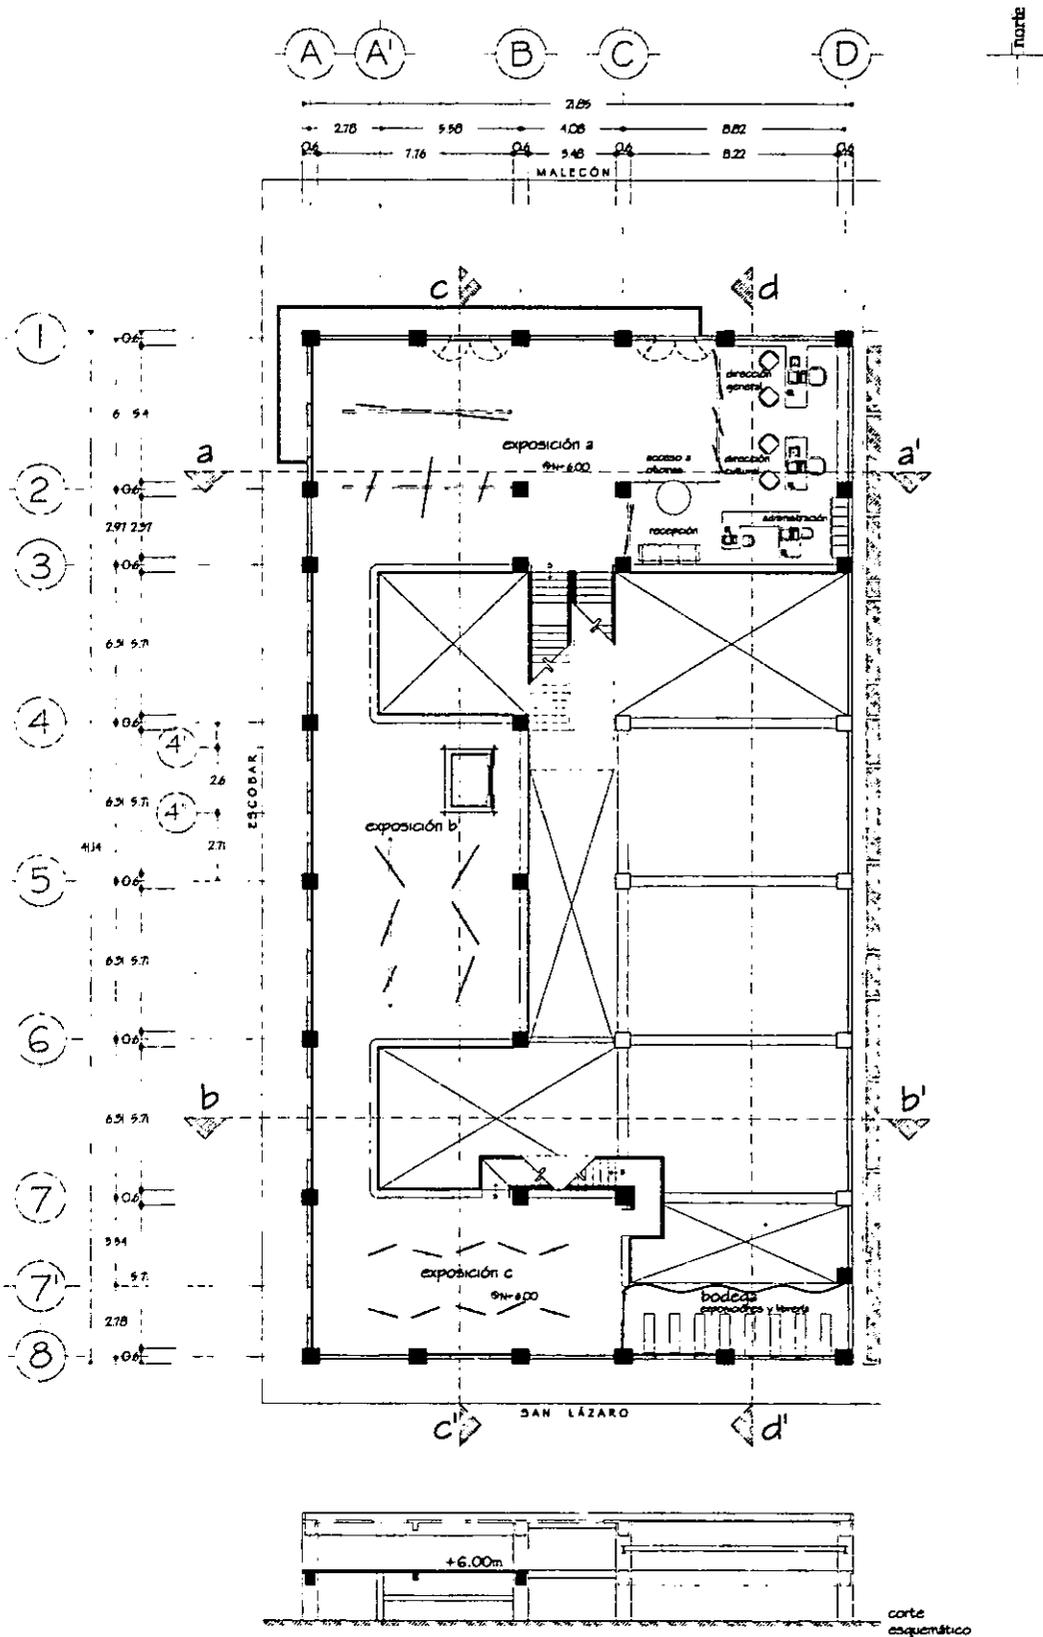
planta arquitectónica 2do nivel
 rehabilitación del malecón habanero ○ escala 1:300 ○ centro cubano de expresión
 rodríguez cid jimena ○ facultad de arquitectura ○ u.n.a.m. ○ guieshuba gallegos ferrer

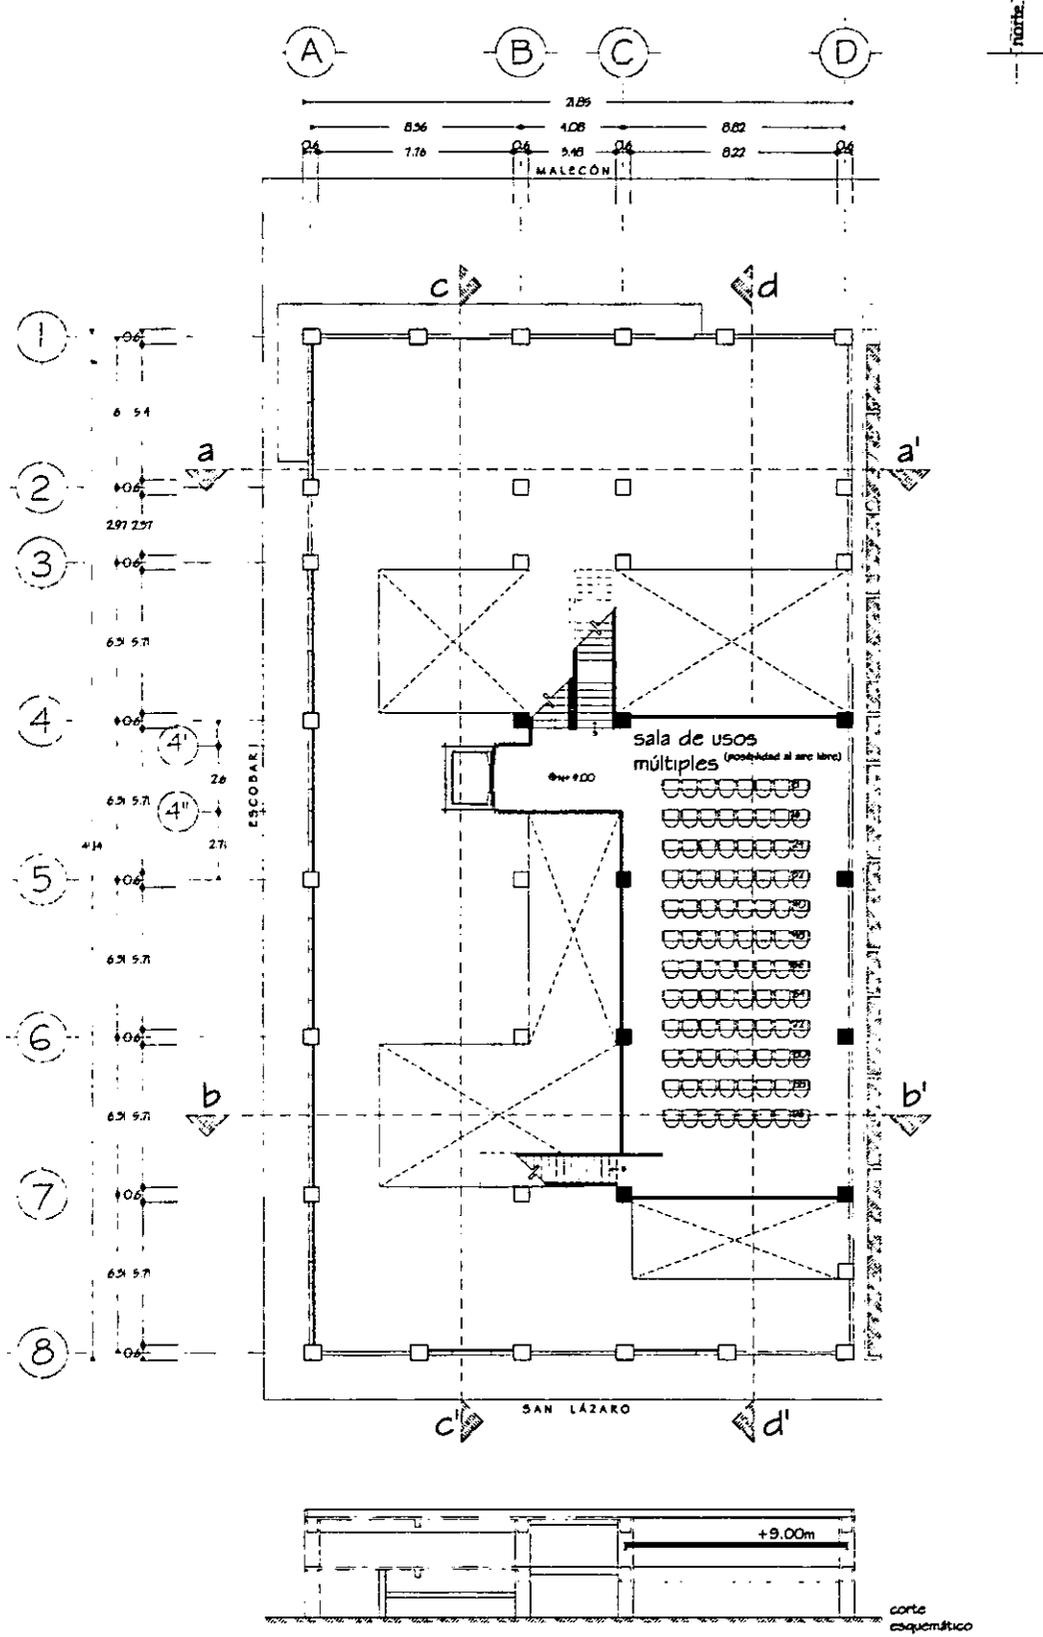
planta arquitectónica 3er nivel
 rehabilitación del malecón habanero o escala 1:300 o centro cubano de expresión
 gallegos ferrer guieshuba o facultad de arquitectura o u.n.a.m. o jimena rodríguez cid

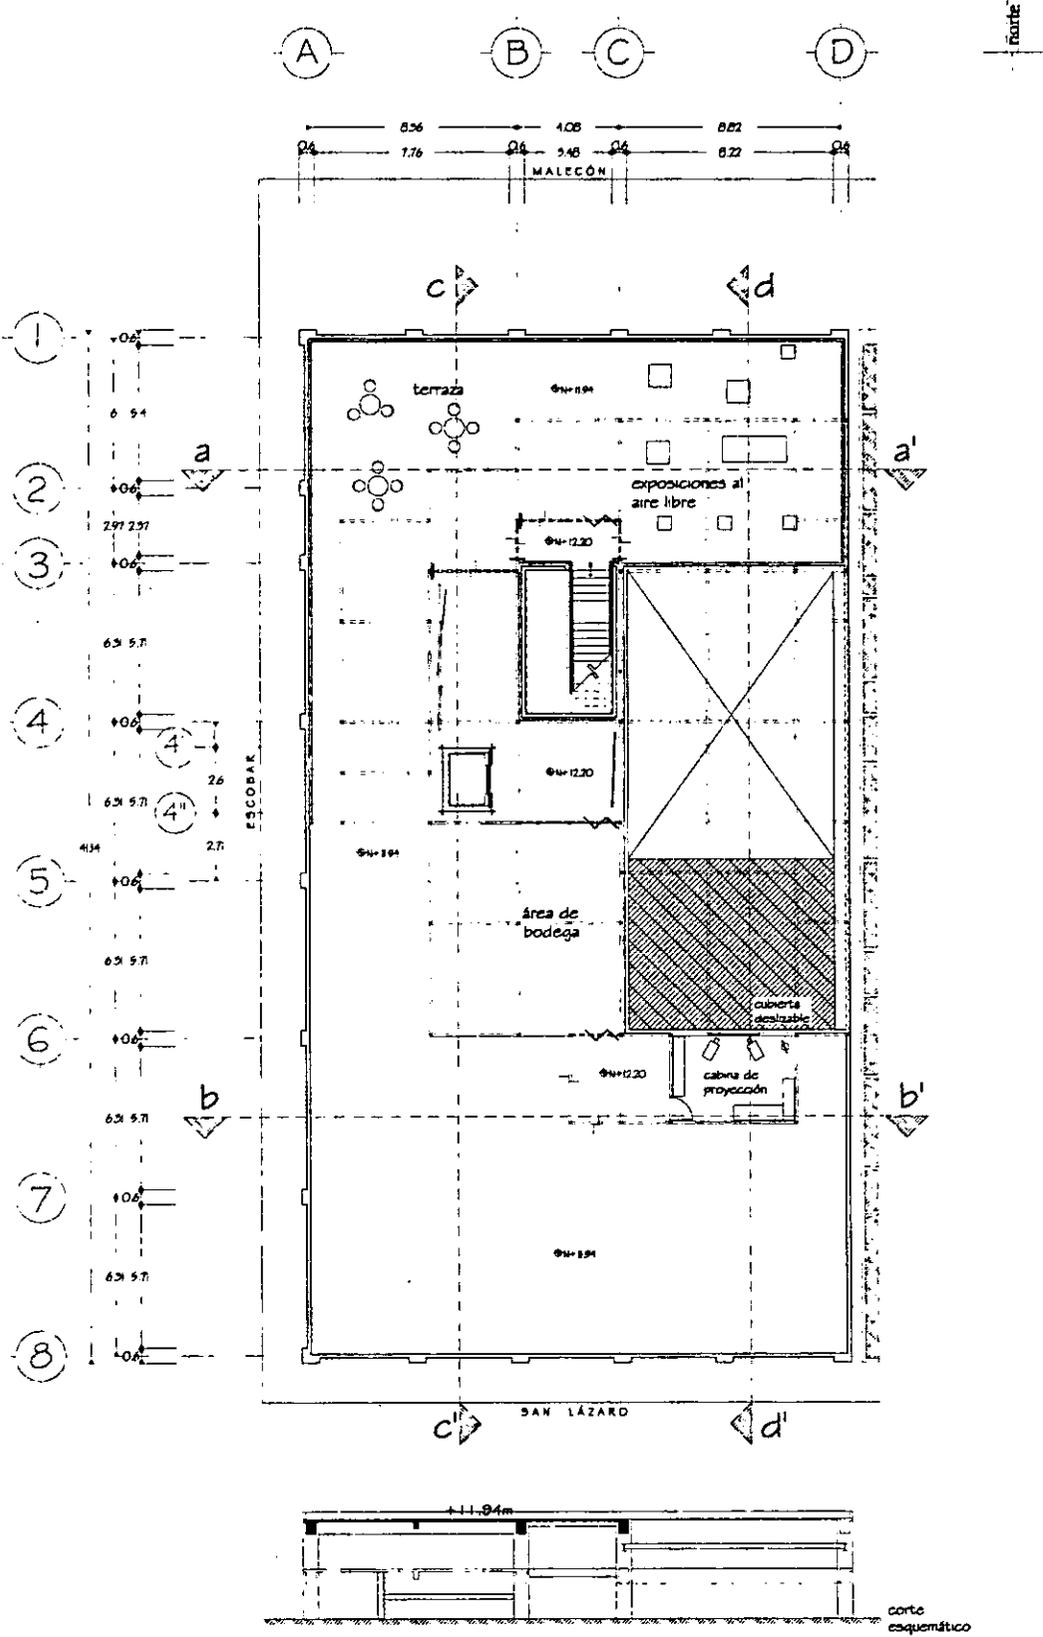
planta arquitectónica 4to nivel
 rehabilitación del malecón habanero ○ escala 1:300 ○ centro cubano de expresión
 rodríguez cid jimena ○ facultad de arquitectura ○ u.n.a.m. ○ guieshuba gallegos ferrer
