**rehabilitación urbano - arquitectónica
del malecón de la habana, cuba
manzana 12**

TESIS PROFESIONAL PARA OBTENER EL TÍTULO DE ARQUITECTAS

UNIVERSIDAD NACIONAL AUTÓNOMA DE MÉXICO

diciembre de 1999

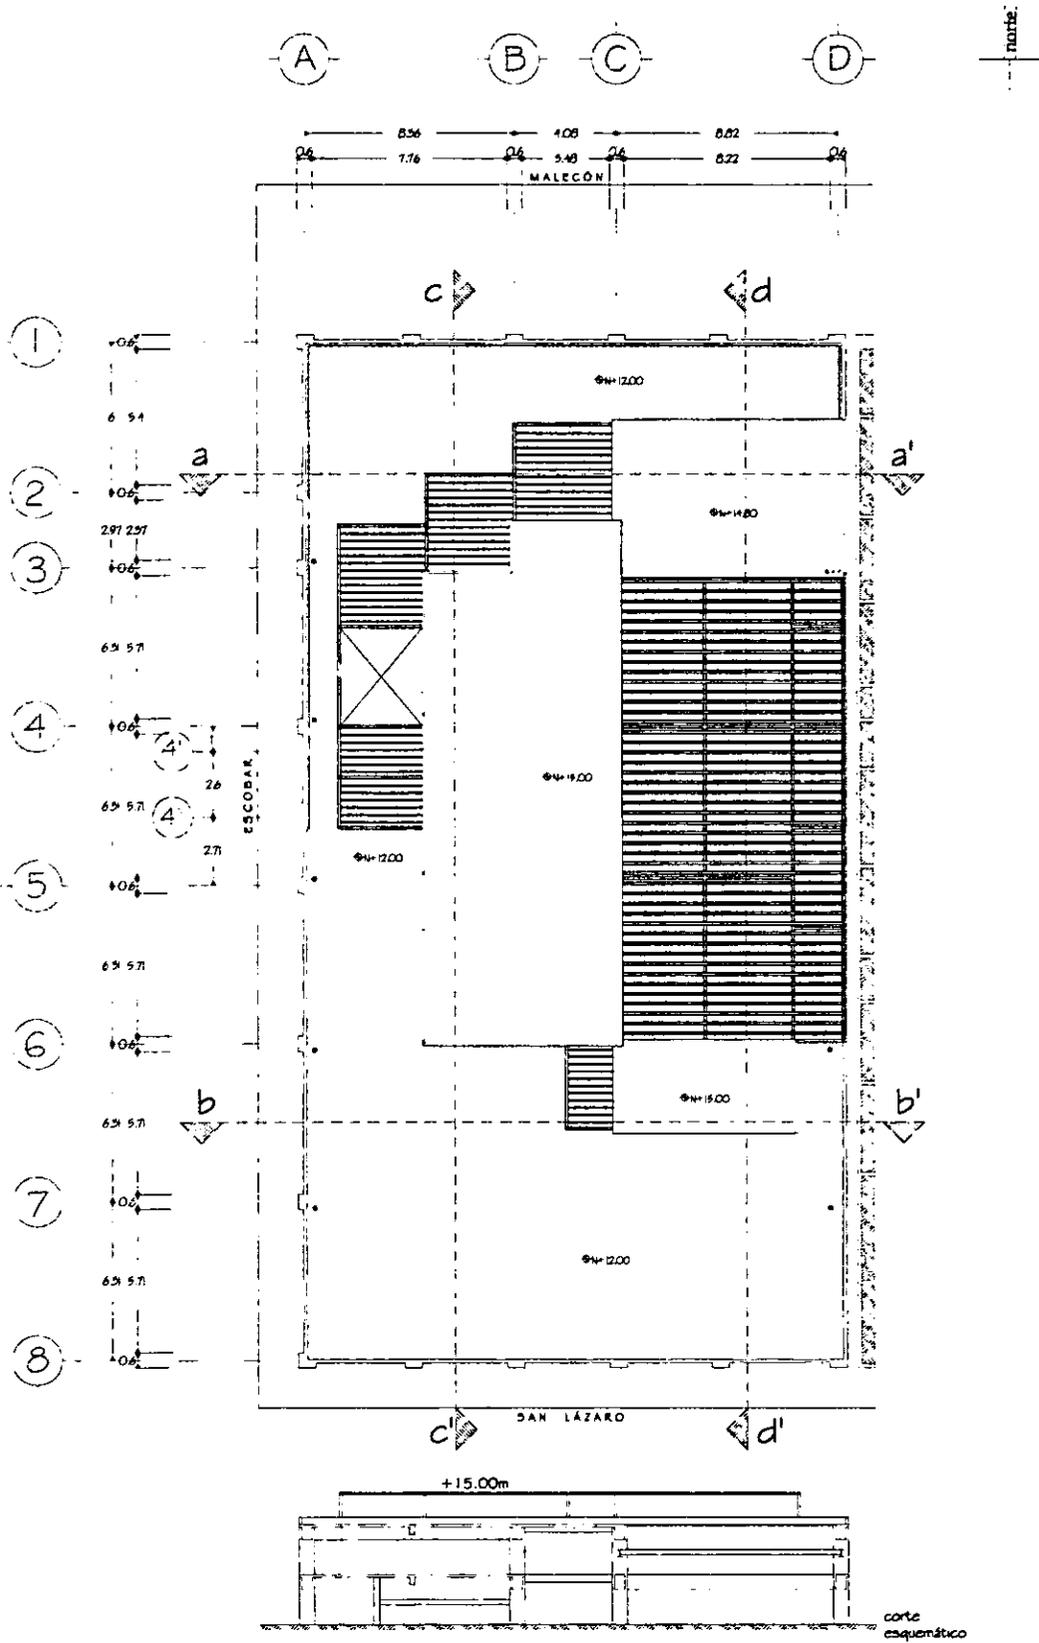
planta arquitectónica de techos
 rehabilitación del malecón habanero ○ escala 1:300 ○ centro cubano de expresión
 gallegos ferrer guieshuba ○ facultad de arquitectura ○ u.n.a.m. ○ jimena rodríguez cid

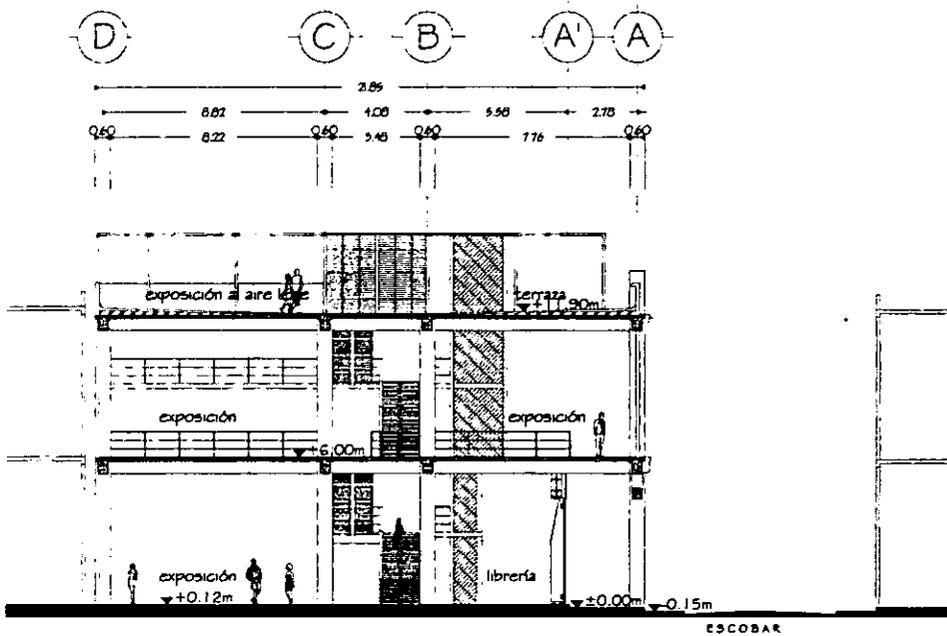
corte a - a'

cortes arquitectónicos, a - a' y b - b'
 rehabilitación del malecón habanero o escala 1:300 o centro cubano de expresión
 rodríguez cid jimena o facultad de arquitectura o u.n.a.m. o guieshuba gallegos ferrer

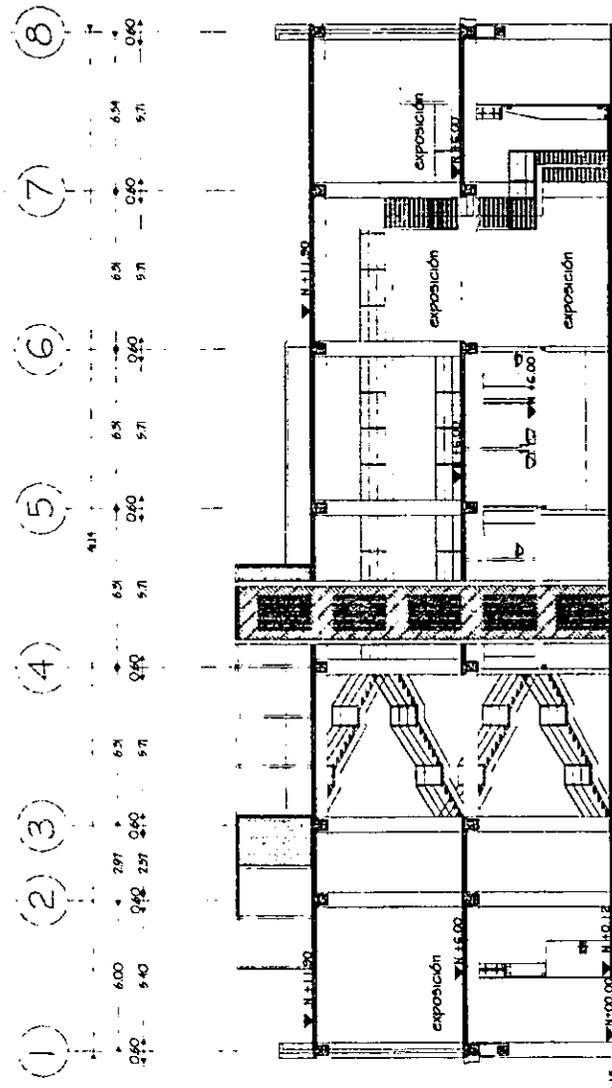
SAN LÁZARO
corte c - c'

cortes arquitectónicos, c-c' y d-d'
 rehabilitación del malecón habanero o escala 1:300 o centro cubano de expresión
 gallegos ferrer guieshuba o facultad de arquitectura o u.n.a.m. o jimena rodríguez cid

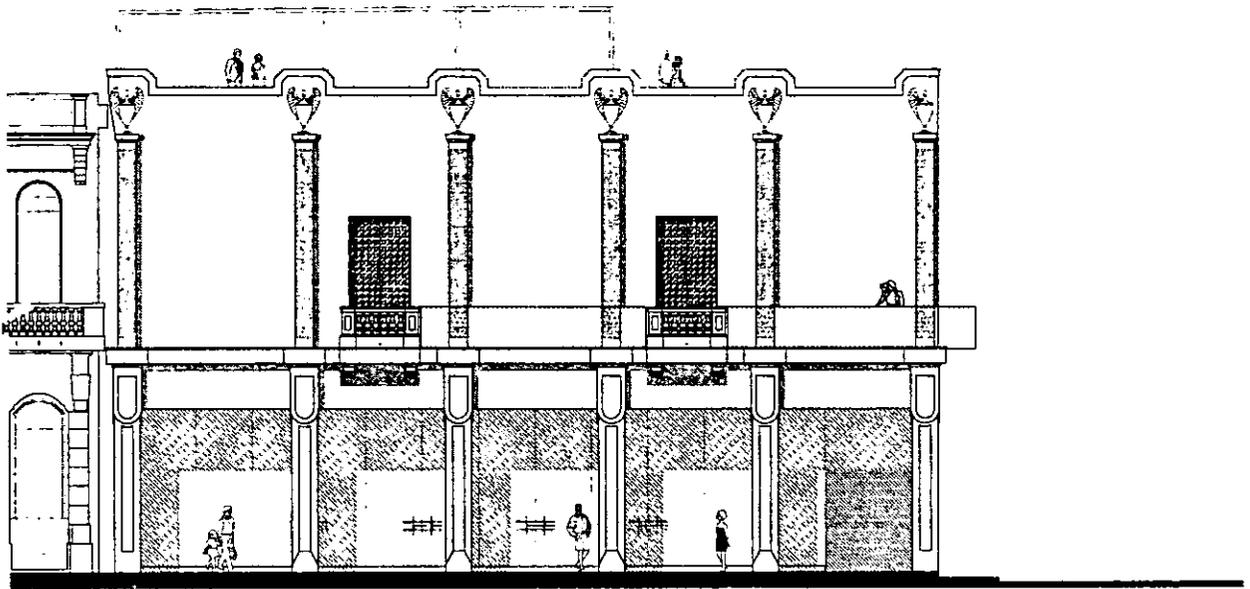
fachada MALECÓN

fachadas SUR-San Lázaro y norte-Malecón
 rehabilitación del malecón habanero o escala 1:200

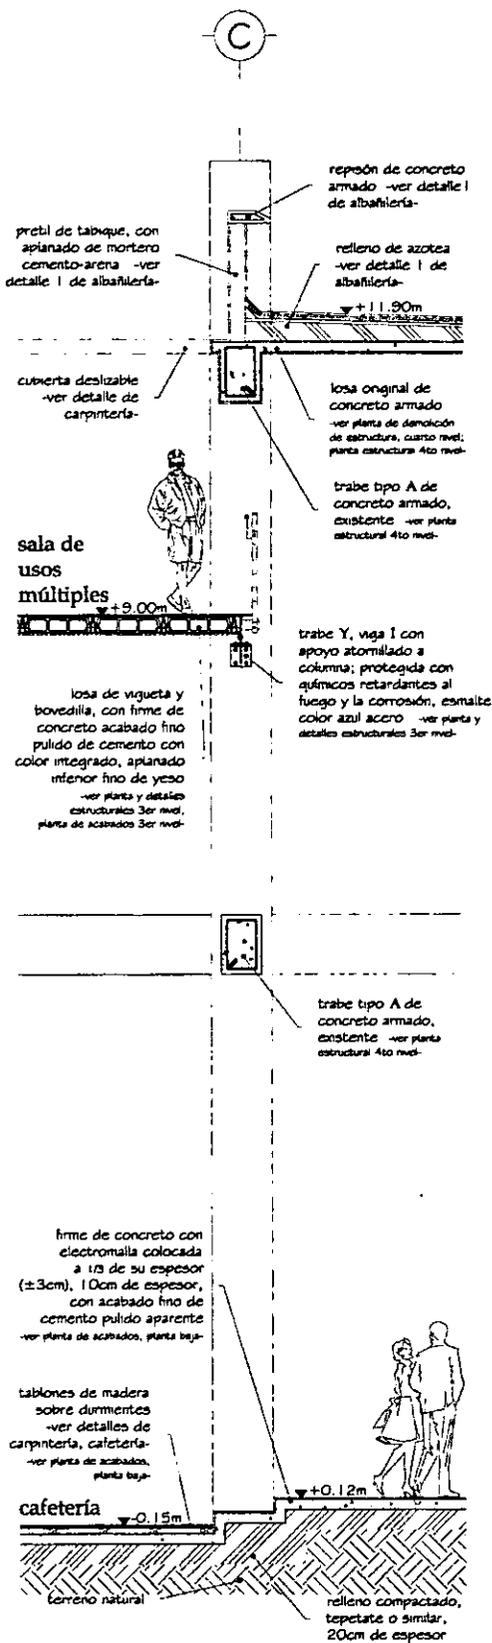
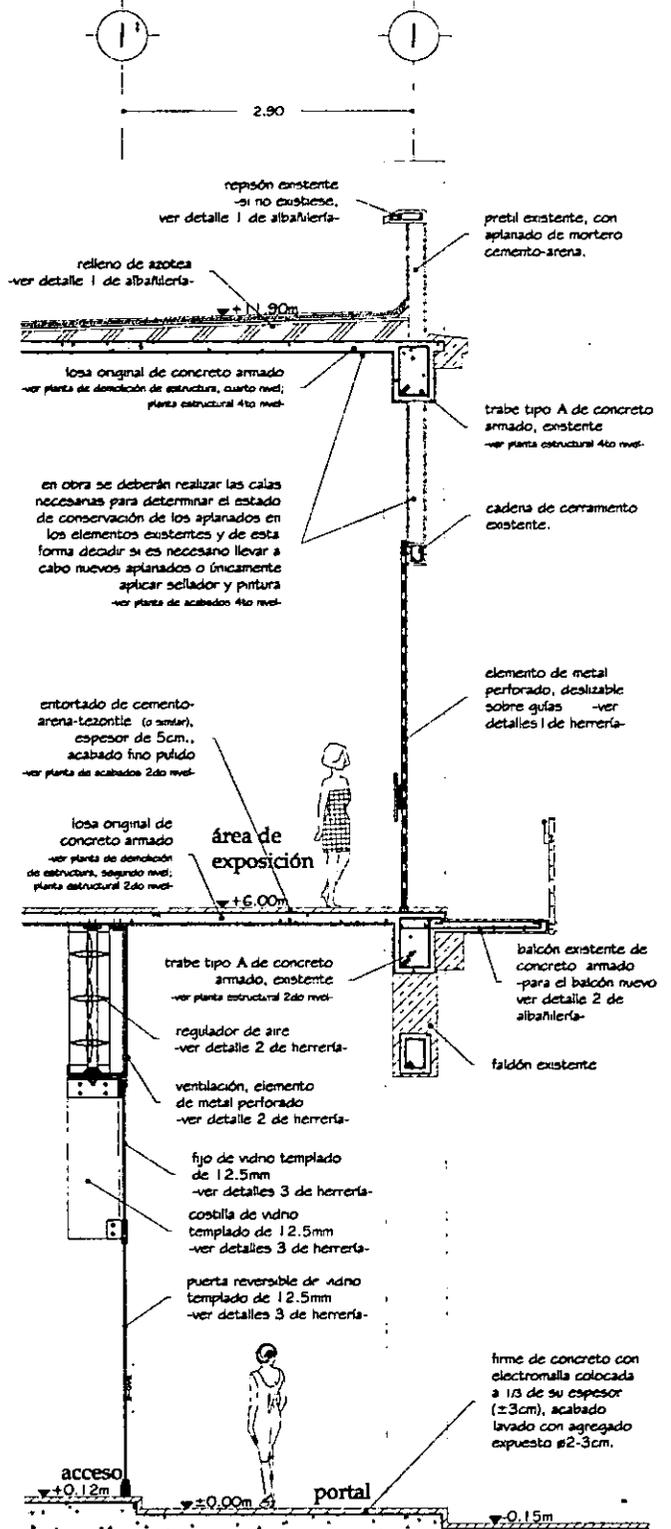
cortes por fachada, sala de usos múltiples y malecón rehabilitación del malecón habanero o escala 1:75 0.5m 1m o centro cubano de expresión gallegos ferrer guishuba o facultad de arquitectura o u.n.a.m. o jimena rodríguez cid

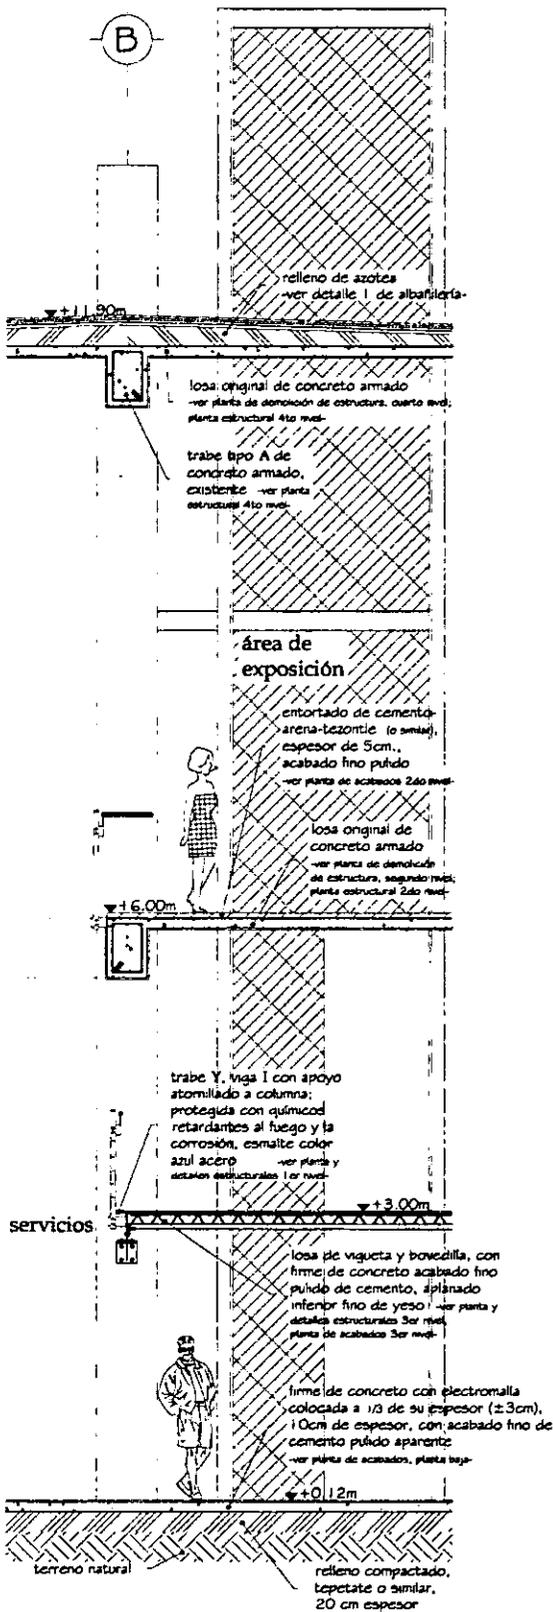
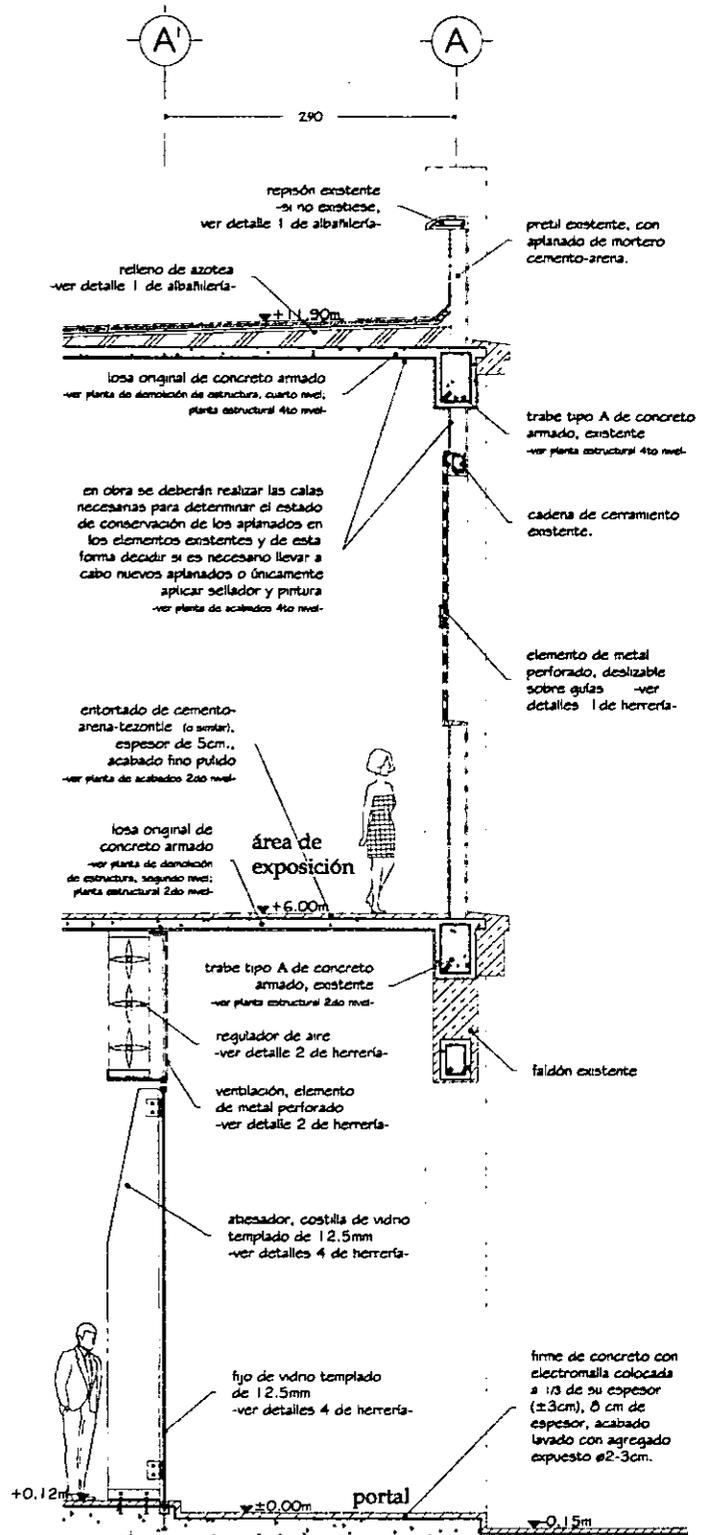
cortes por fachada, área de exposición - servicios y escobar
 rehabilitación del malecón habanero ○ escala 1:75 ○ centro cubano de expresión
 rodríguez cid jimena ○ facultad de arquitectura ○ u. n. a. m. ○ guieshuba gallegos ferrer

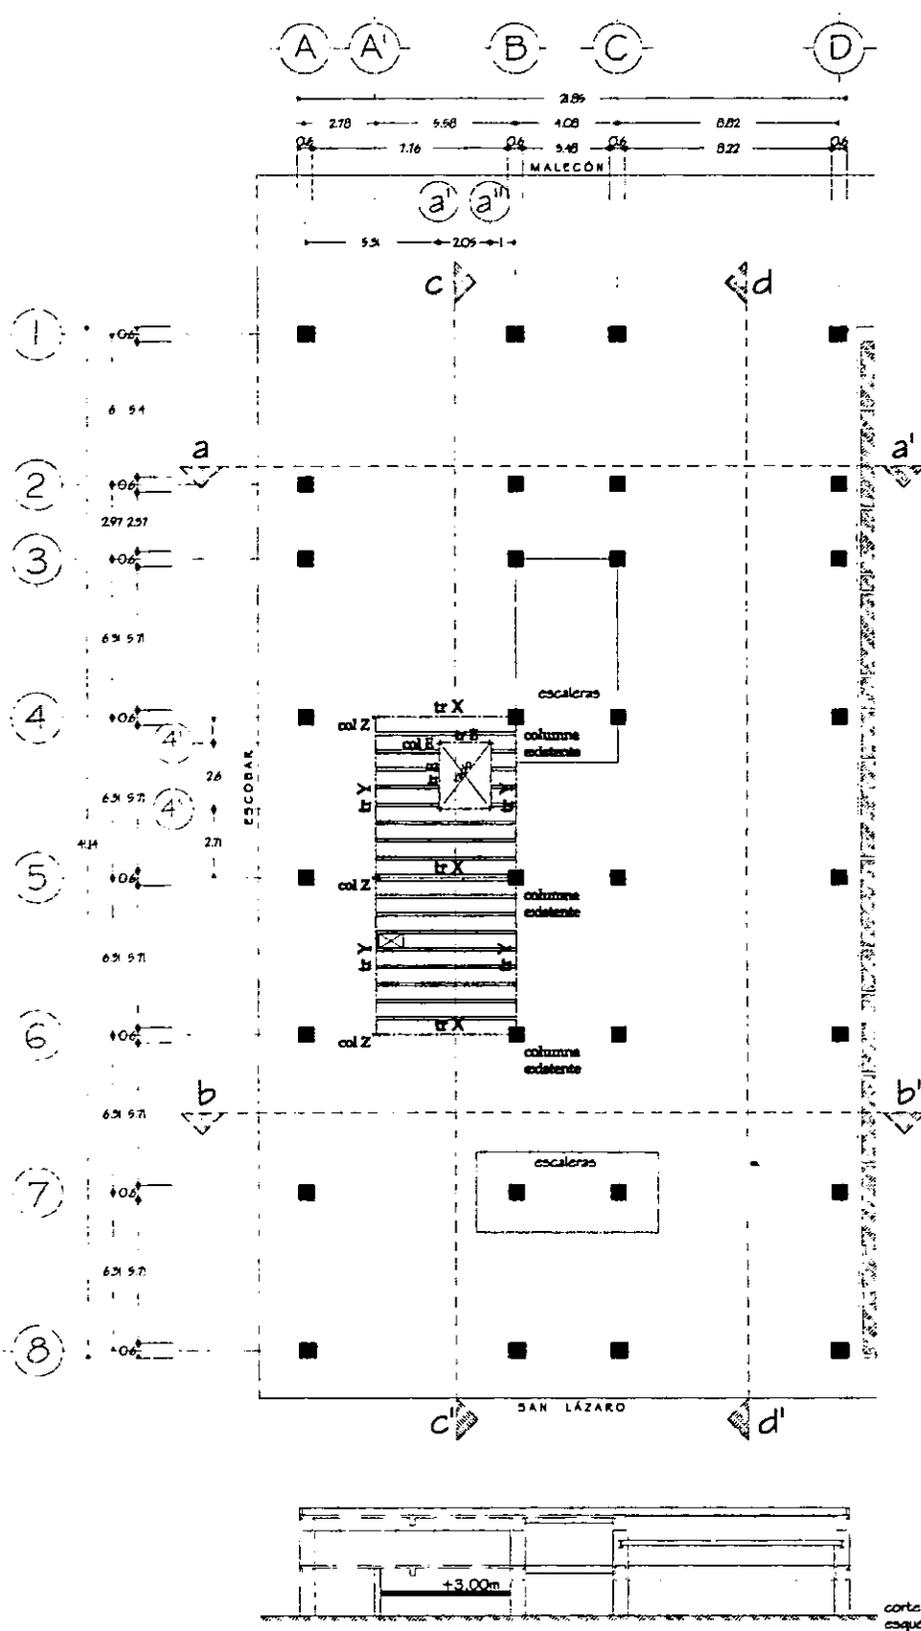
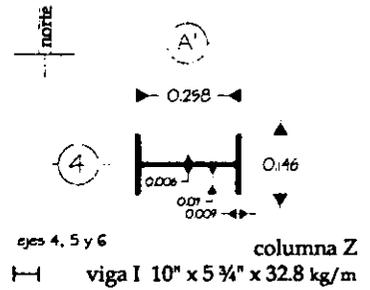
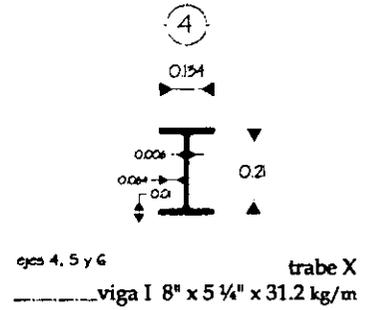
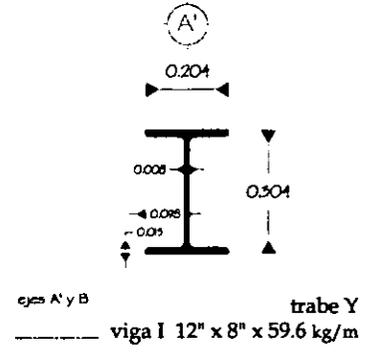
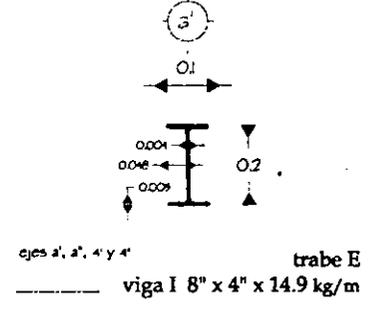
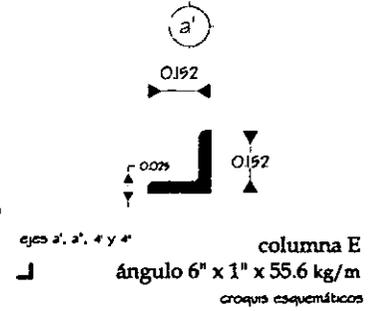
La estructura original del edificio se mantuvo para poder reciclarlo. Entonces planteamos un sistema estructural mixto para las nuevas plataformas, donde los nuevos elementos funcionen en conjunto con los viejos.

planta estructural 1er nivel
 rehabilitación del malecón habanero ○ escala 1:300 ○ centro cubano de expresión
 rodríguez cid jimena ○ facultad de arquitectura ○ u.n.a.m. ○ guieshuba gallegos ferrer

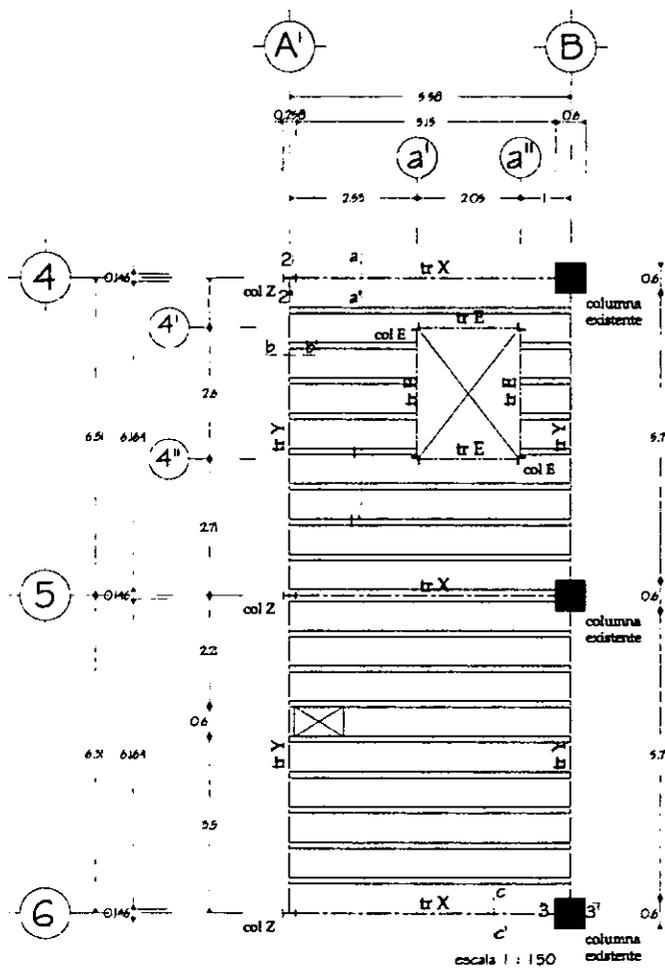
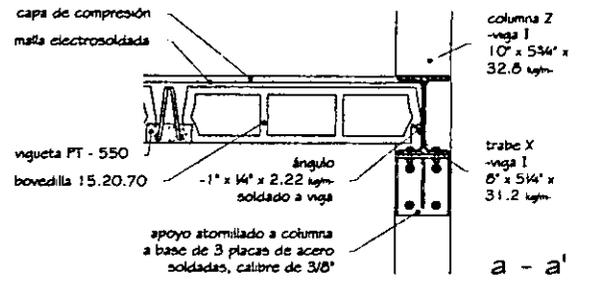
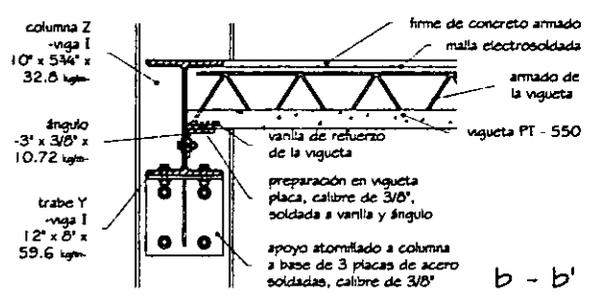
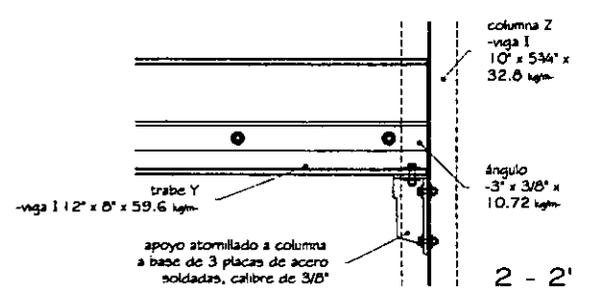
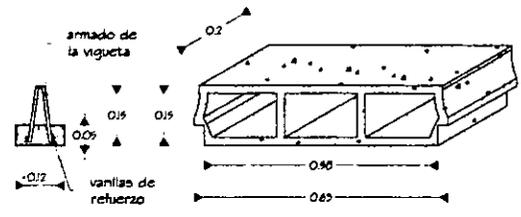
sistema de losa: vigüeta y bovedilla

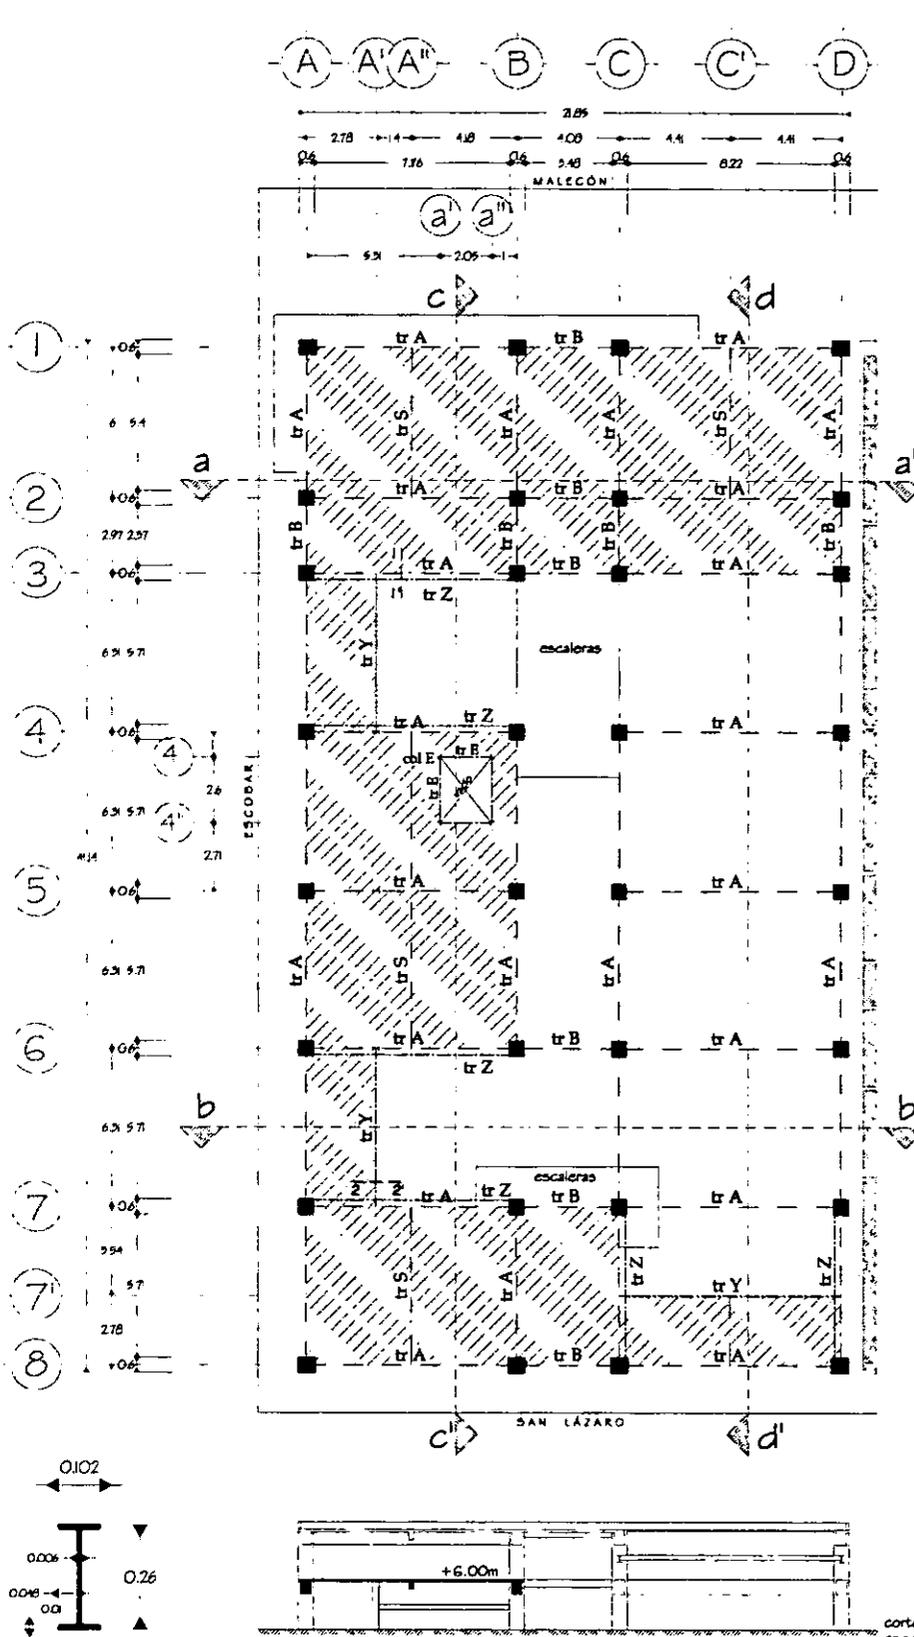
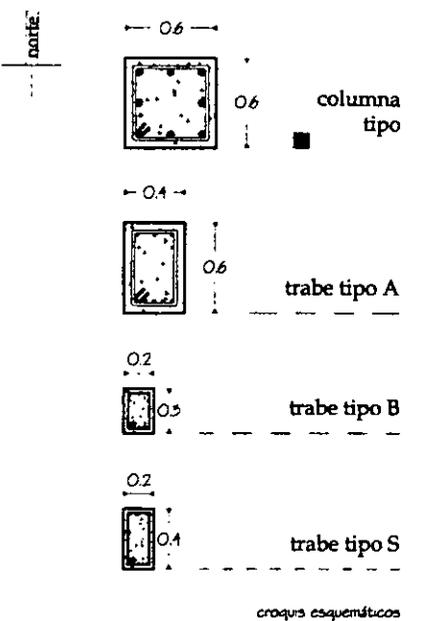
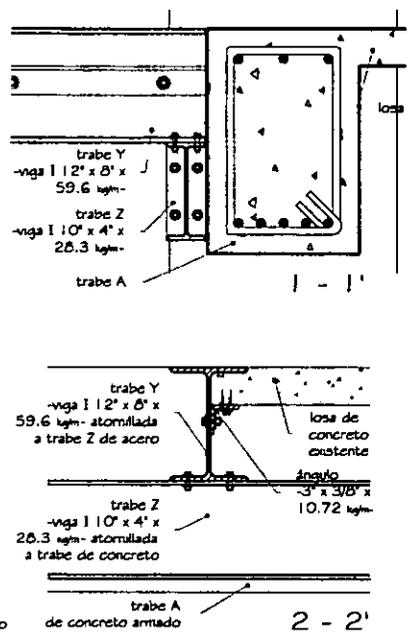
- losa maciza de concreto armado.
- trabes E, Y y columna E, véase planta y detalles estructurales primer nivel.
- el armado de la estructura original -trabes, columnas y losas de concreto- es supuesto y esquemático; deberán hacerse las calas necesarias en obra para saber el refuerzo y las condiciones del mismo en la estructura.
- acotaciones en metros. detalles sin escala.

trabe Z
viga I 10" x 4" x 28.3 kg/m

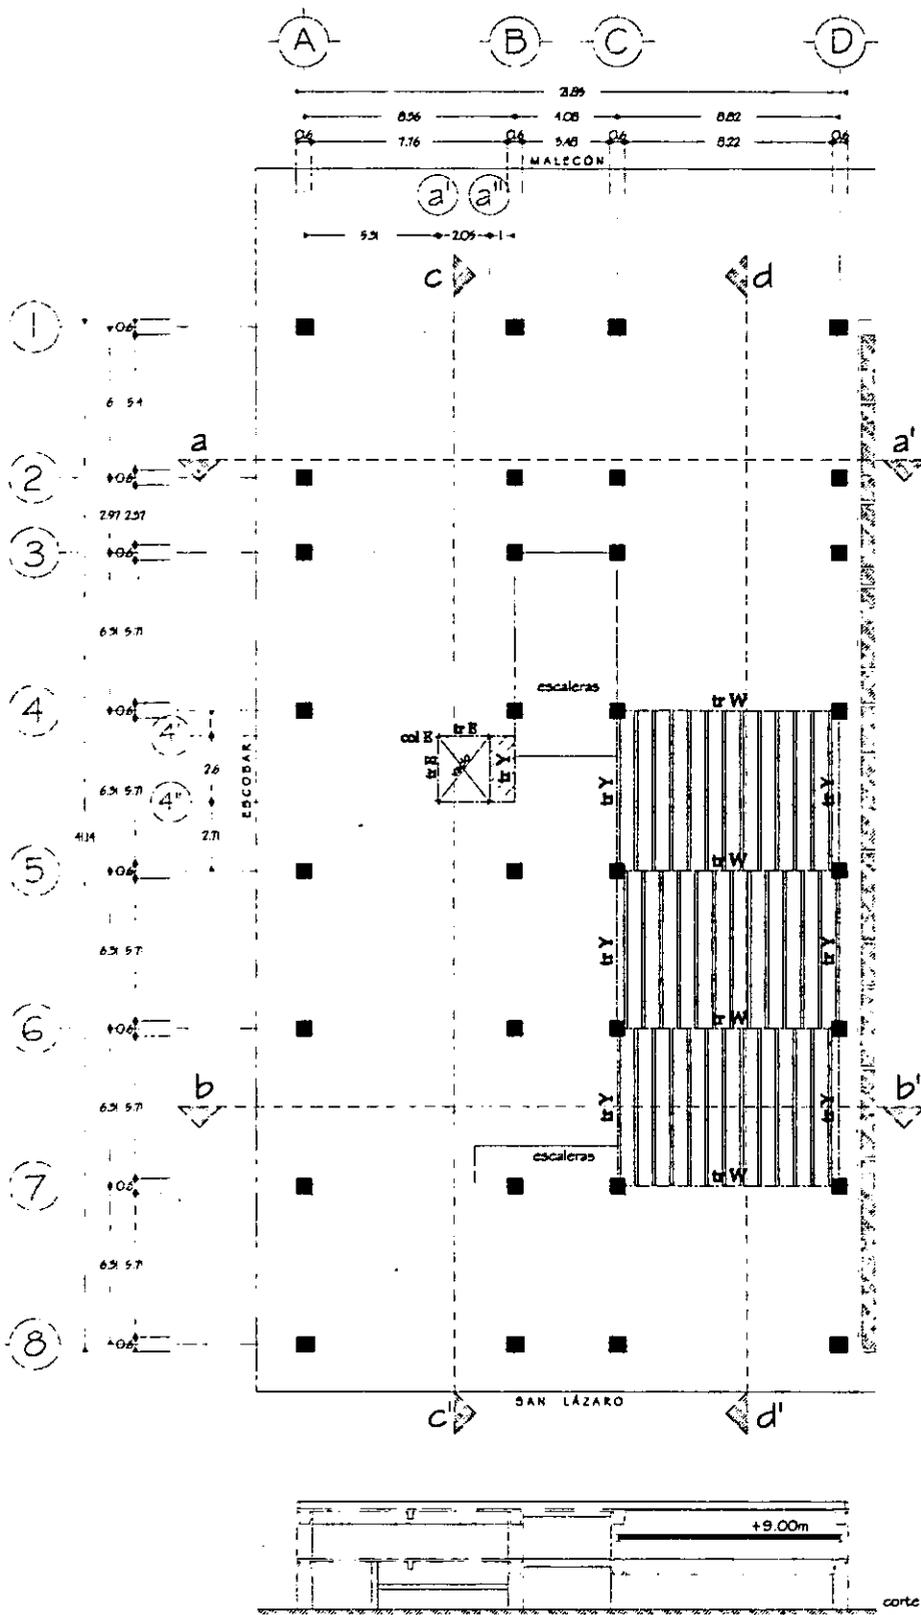
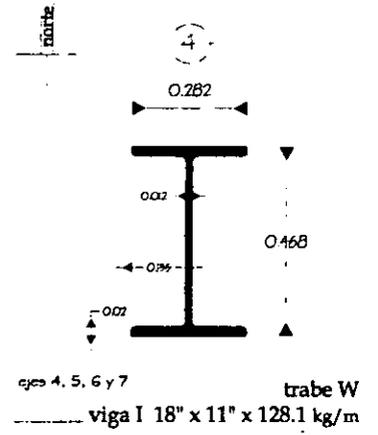
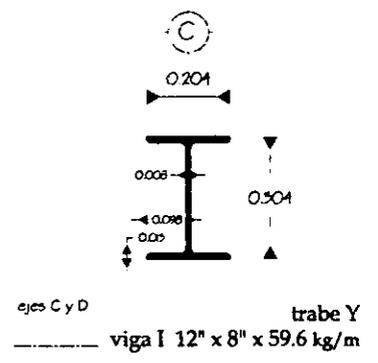
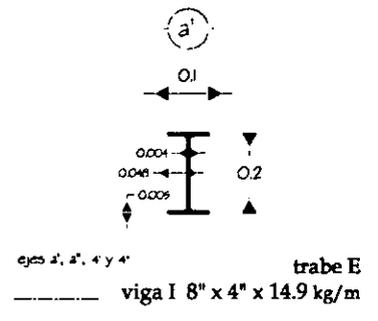
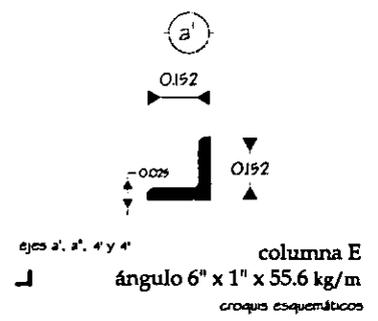
planta estructural 3er nivel
 rehabilitación del malecón habanero escala 1:300 centro cubano de expresión
 rodríguez cid jimena facultad de arquitectura u.n.a.m. guieshuba gallegos ferrer

- losa maciza de concreto armado.
- losa de vigaeta y bovedilla, ver detalles estructurales 1er nivel.

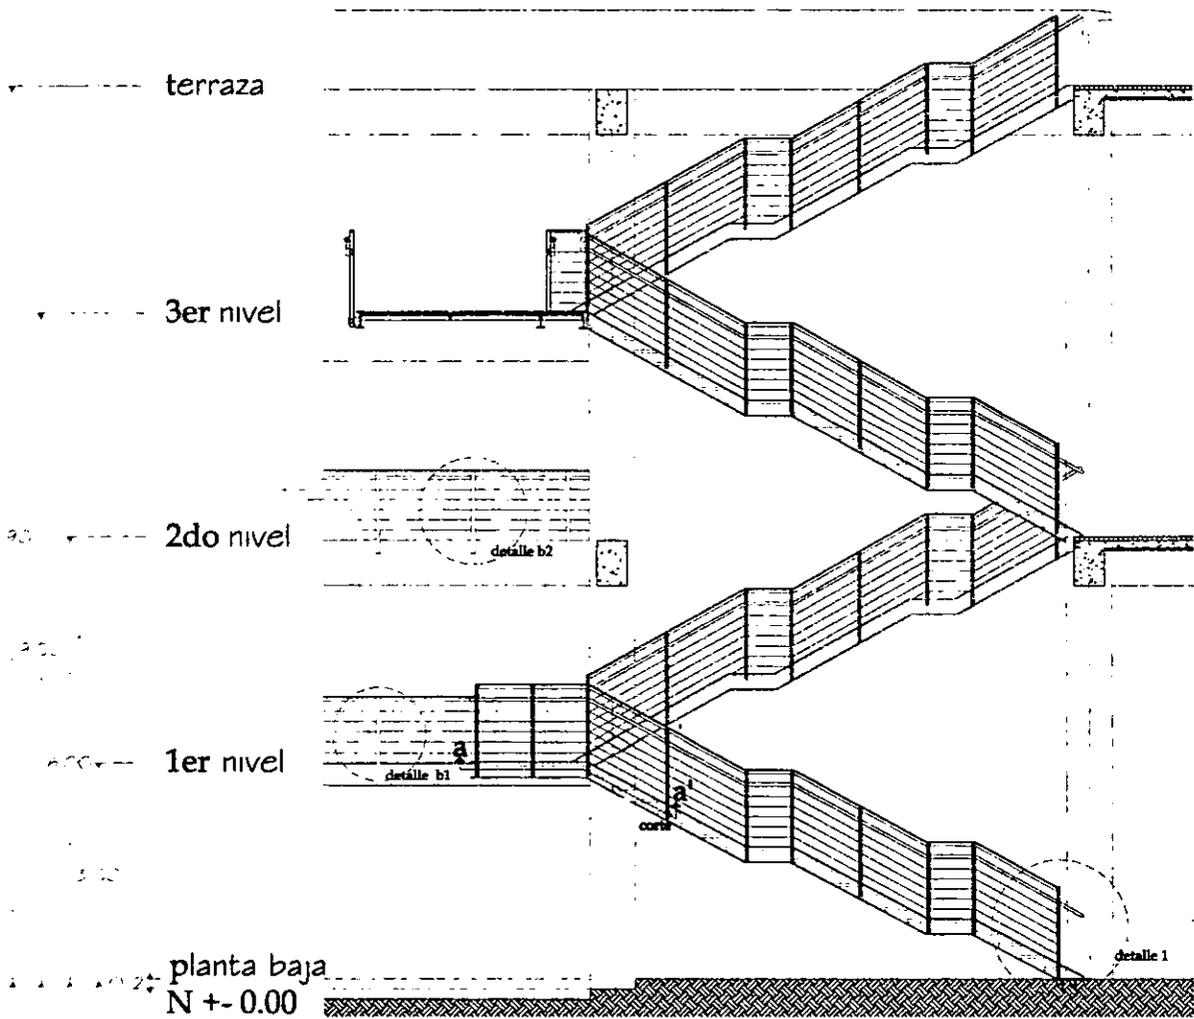
vista general
incluye descripción y detalles de barandales

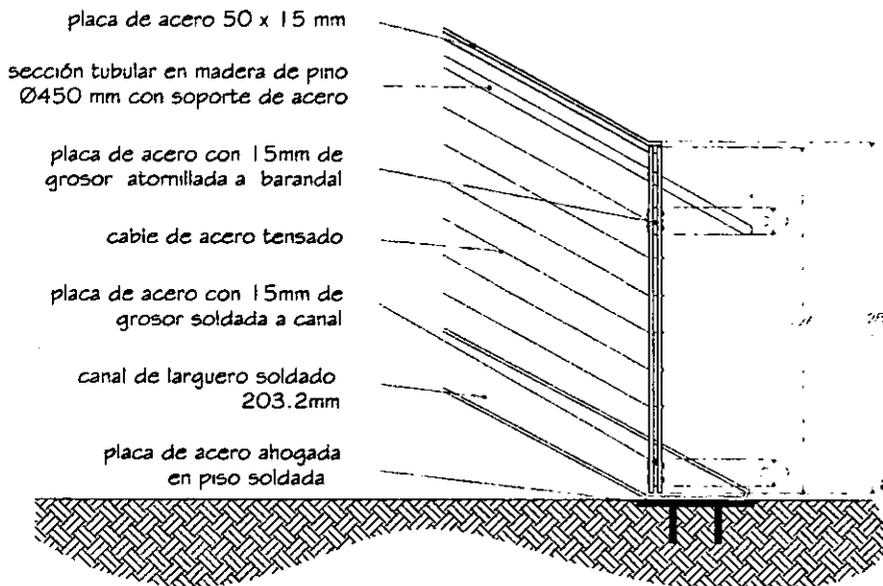
detalle 1
arranque de escalera- vista lateral

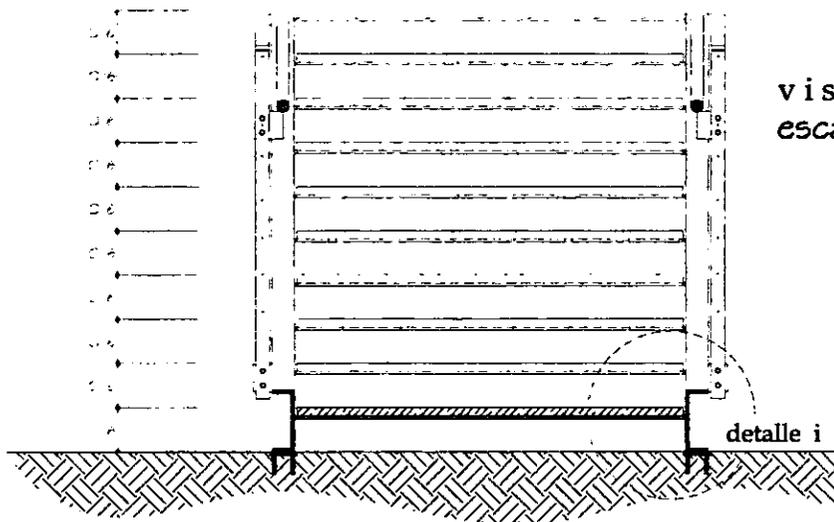
vista frontal
escaleras principales

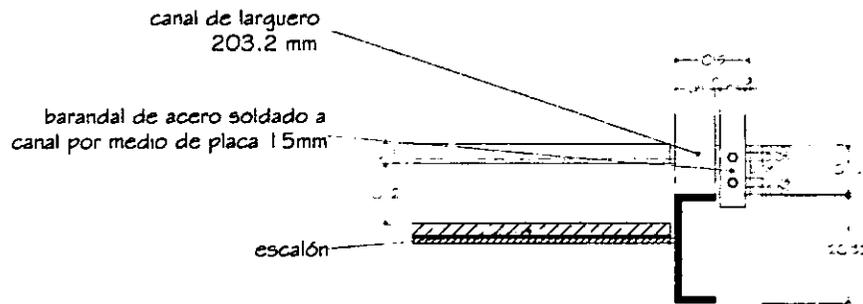
detalle b2

vista lateral del barandal
utilizado en el 2do nivel,
la vista frontal es igual a
la lateral de las escaleras

el pasamanos se
empotra en las
columnas

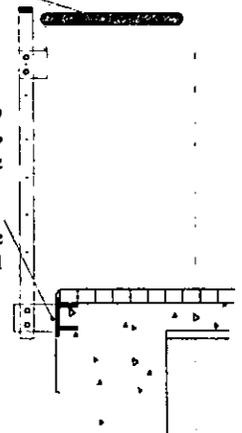
detalle ii
corte transversal por escalón

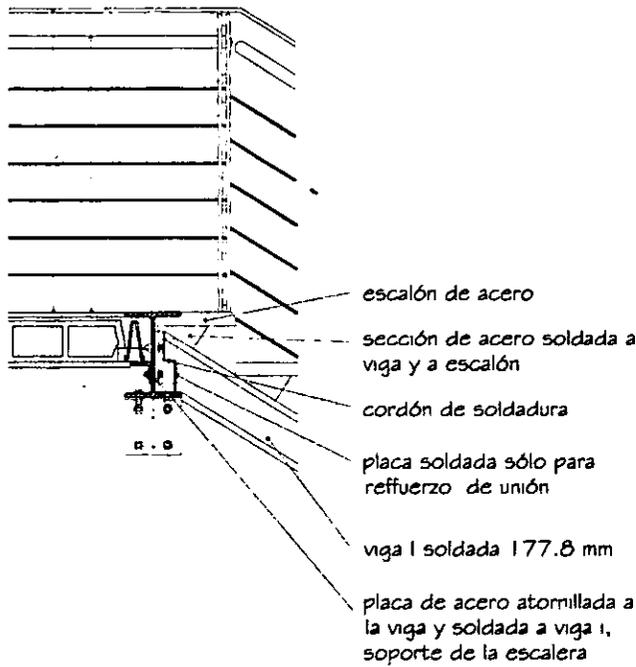
detalle 3
anclaje de escalera al 3er nivel

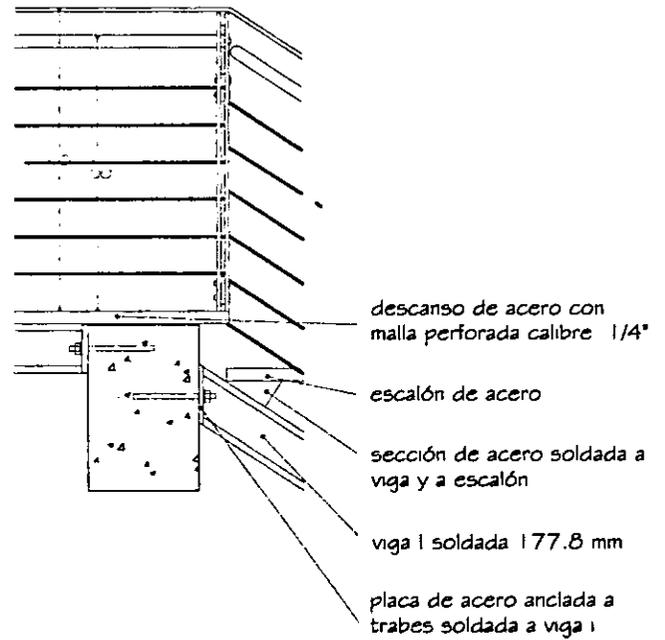
detalle 2
anclaje de escalera al 2do nivel

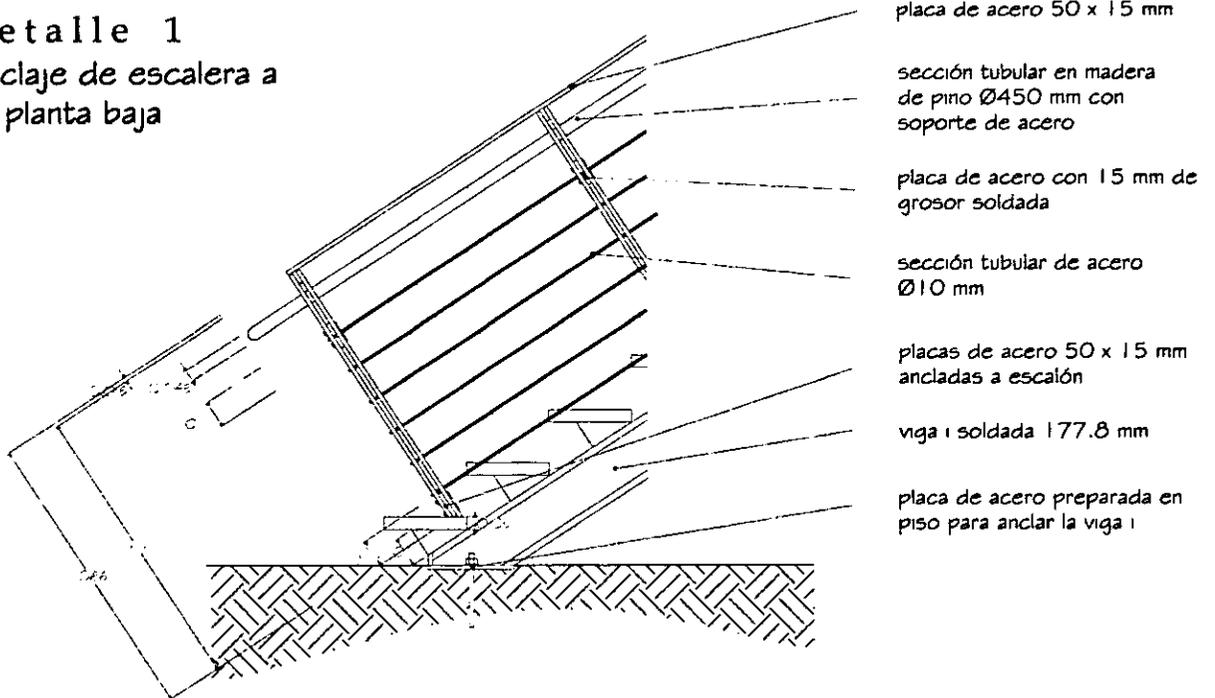
detalle 1
anclaje de escalera a la planta baja

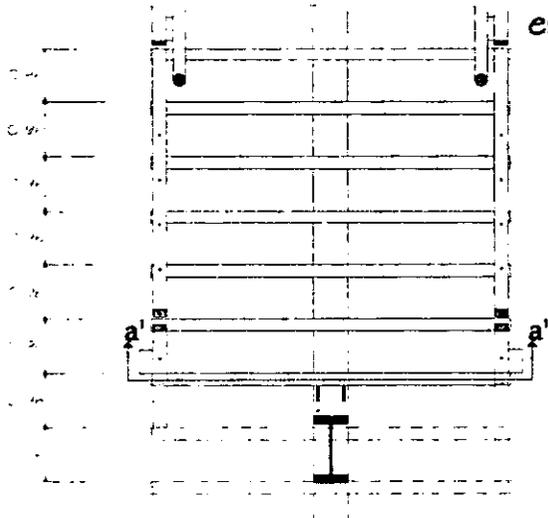
vista frontal
escaleras secundarias

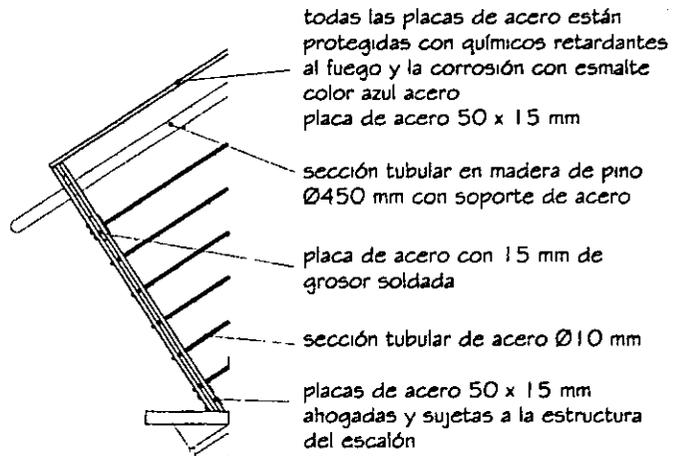
detalle b3
barandal esc. secundarias

- todas las placas de acero están protegidas con químicos retardantes al fuego y la corrosión con esmalte color azul acero
- placa de acero 50 x 15 mm
- sección tubular en madera de pino Ø450 mm con soporte de acero
- placa de acero con 15 mm de grosor soldada
- sección tubular de acero Ø10 mm
- placas de acero 50 x 15 mm ahogadas y sujetas a la estructura del escalón

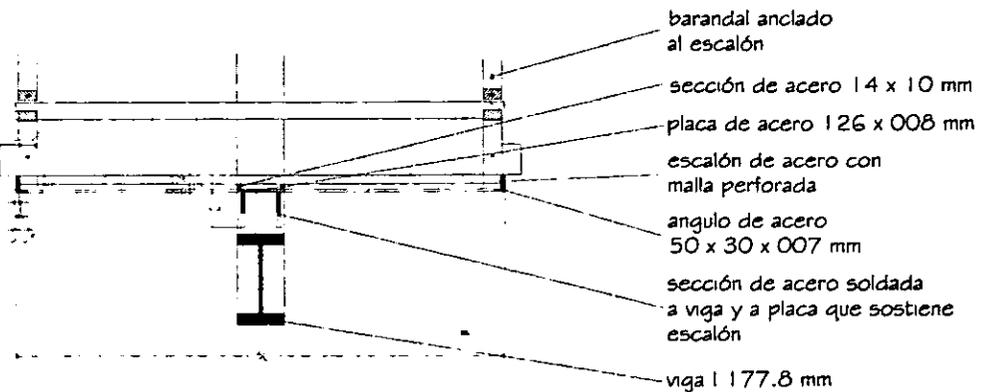
detalle a a'
corte escalón

- barandal anclado al escalón
- sección de acero 14 x 10 mm
- placa de acero 126 x 008 mm
- escalón de acero con malla perforada
- ángulo de acero 50 x 30 x 007 mm
- sección de acero soldada a viga y a placa que sostiene escalón
- viga 177.8 mm

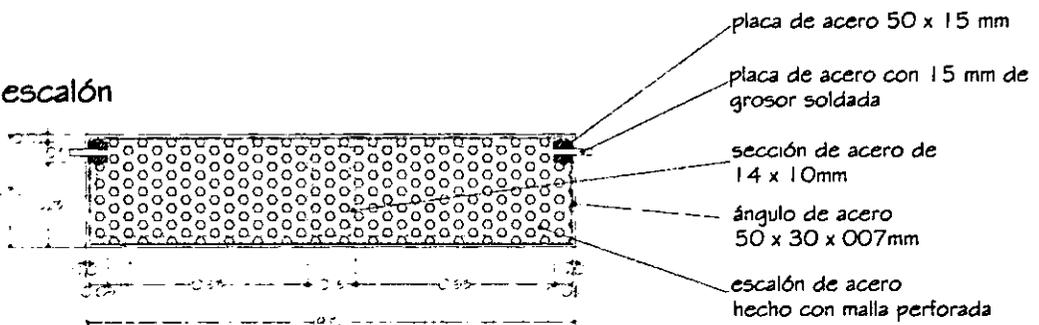
detalle
planta del escalón

- placa de acero 50 x 15 mm
- placa de acero con 15 mm de grosor soldada
- sección de acero de 14 x 10 mm
- ángulo de acero 50 x 30 x 007 mm
- escalón de acero hecho con malla perforada
