**rehabilitación urbano - arquitectónica
del malecón de la habana, cuba
manzana 12**

TESIS PROFESIONAL PARA OBTENER EL TÍTULO DE ARQUITECTAS

UNIVERSIDAD NACIONAL AUTÓNOMA DE MÉXICO

diciembre de 1999

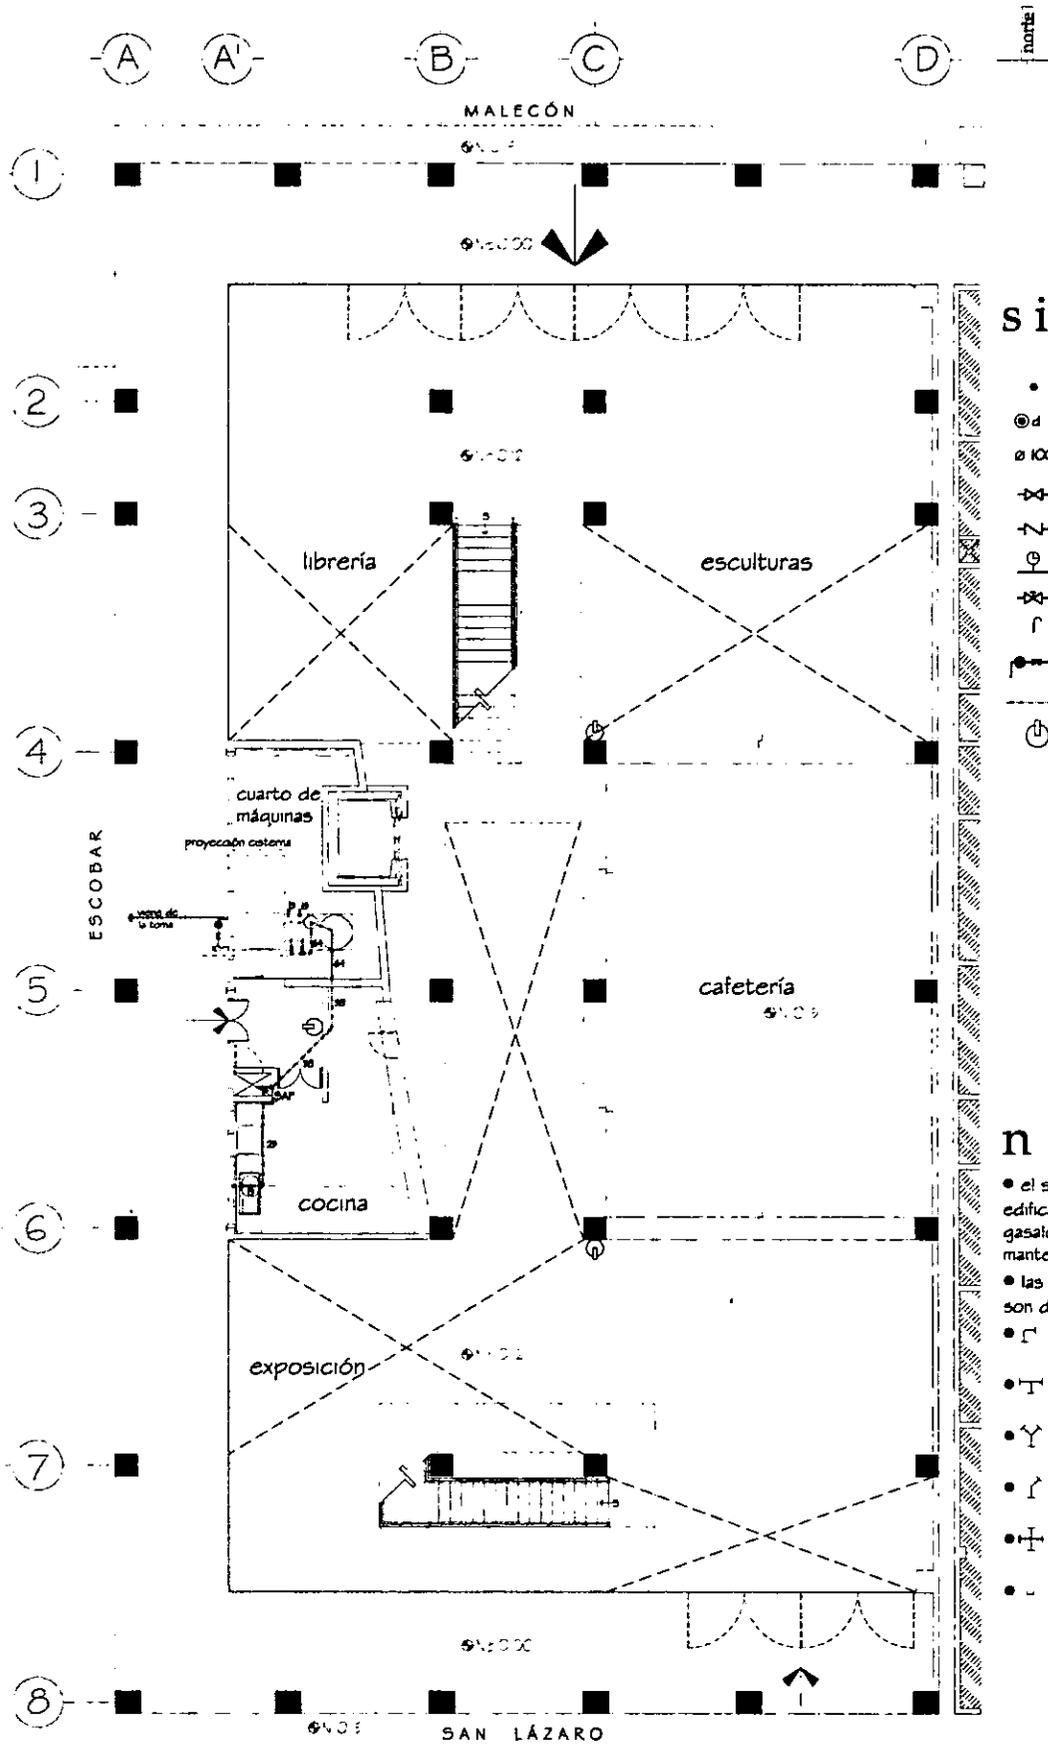
planta baja hidráulica
 rehabilitación del malecón habanero ○ escala 1:200 ○ centro cubano de expresión
 rodríguez cid jimena ○ facultad de arquitectura ○ U.N.A.M. ○ guieshuba gallegos ferrer

- el sistema contra incendio en toda la edificación es a base de extintores con gasalona a los que se les debe dar mantenimiento una vez al año.
- las tuberías y conexiones de agua fría son de cobre tipo "M".
- ∟ codo de 90° utilizados
- Tee utilizados
- Y codo de 45° utilizados
- Tee utilizados
- + O cruz utilizados
- - O tapón utilizados

- El agua para suministro del centro se almacena en una cisterna con capacidad de 31,500 lts. que es 2 veces la demanda diaria del lugar. Se escogió un sistema de hidroneumático ya que un tanque elevado o tinaco serían demasiado pesados para la azotea, mientras que el tanque nos da la posibilidad de suministrar el agua siempre que es requerida y sin problemas de falta de presión.

- Existen medidores de presión en la instalación de tuberías en puntos estratégicos para control, al igual que una tubería de desague para usarse en caso de limpieza o mantenimiento de la red general.

- La instalación contra incendio es a base de extinguidores de gasalone ya que de acuerdo al Reglamento de Construcciones del DDF un local con las dimensiones del centro de expresión no necesita más. El gasalone es recomendable ya que en el centro habrá pinturas y/o objetos que pudieran lastimarse con el agua.

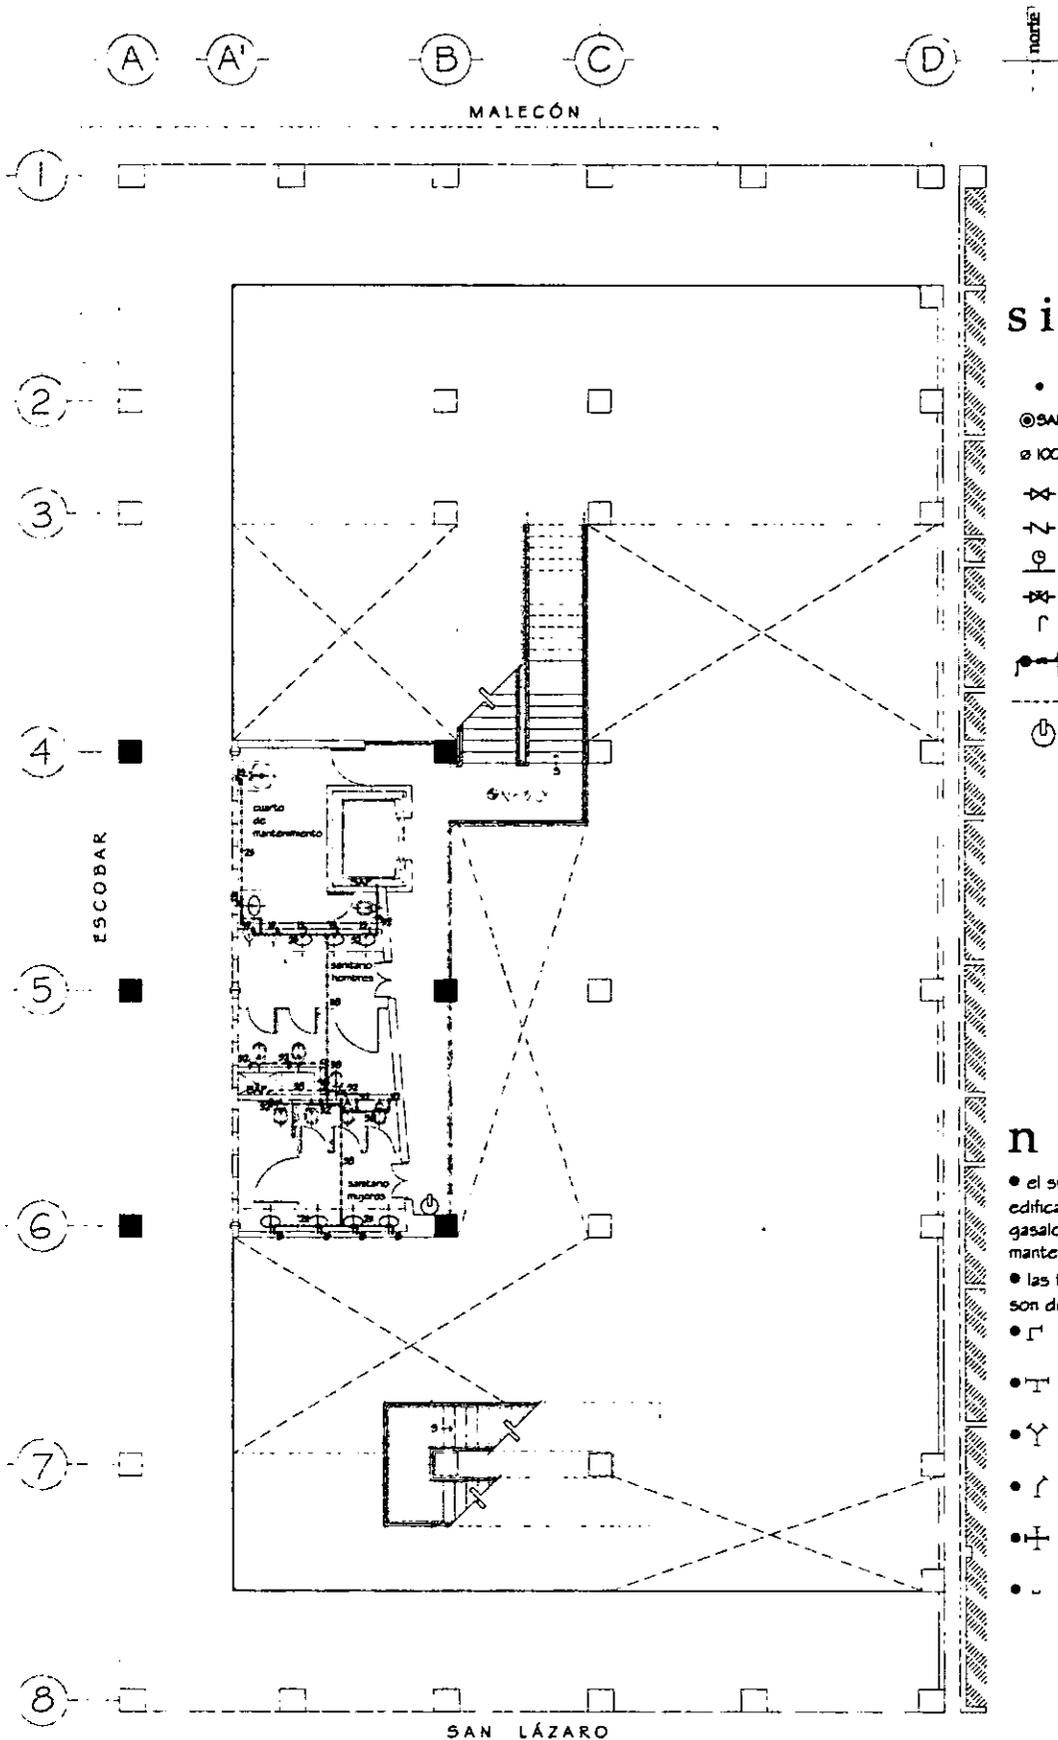
planta hidráulica 1er nivel
 rehabilitación del malecón habanero o escala 1:200 o centro cubano de expresión
 gallegos ferrer guieshuba o facultad de arquitectura o u.n.a.m. o jimena rodríguez cid

- el sistema contra incendio en toda la edificación es a base de extintores con gasalona a los que se les debe dar mantenimiento una vez al año.
- las tuberías y conexiones de agua fría son de cobre tipo "M".
- ∟ 47 codo de 90° utilizados
- T 19 tee utilizados
- Y 0 codo de 45° utilizados
- ∟ 0 yee utilizados
- ⊕ 0 cruz utilizados
- - 0 tapón utilizados

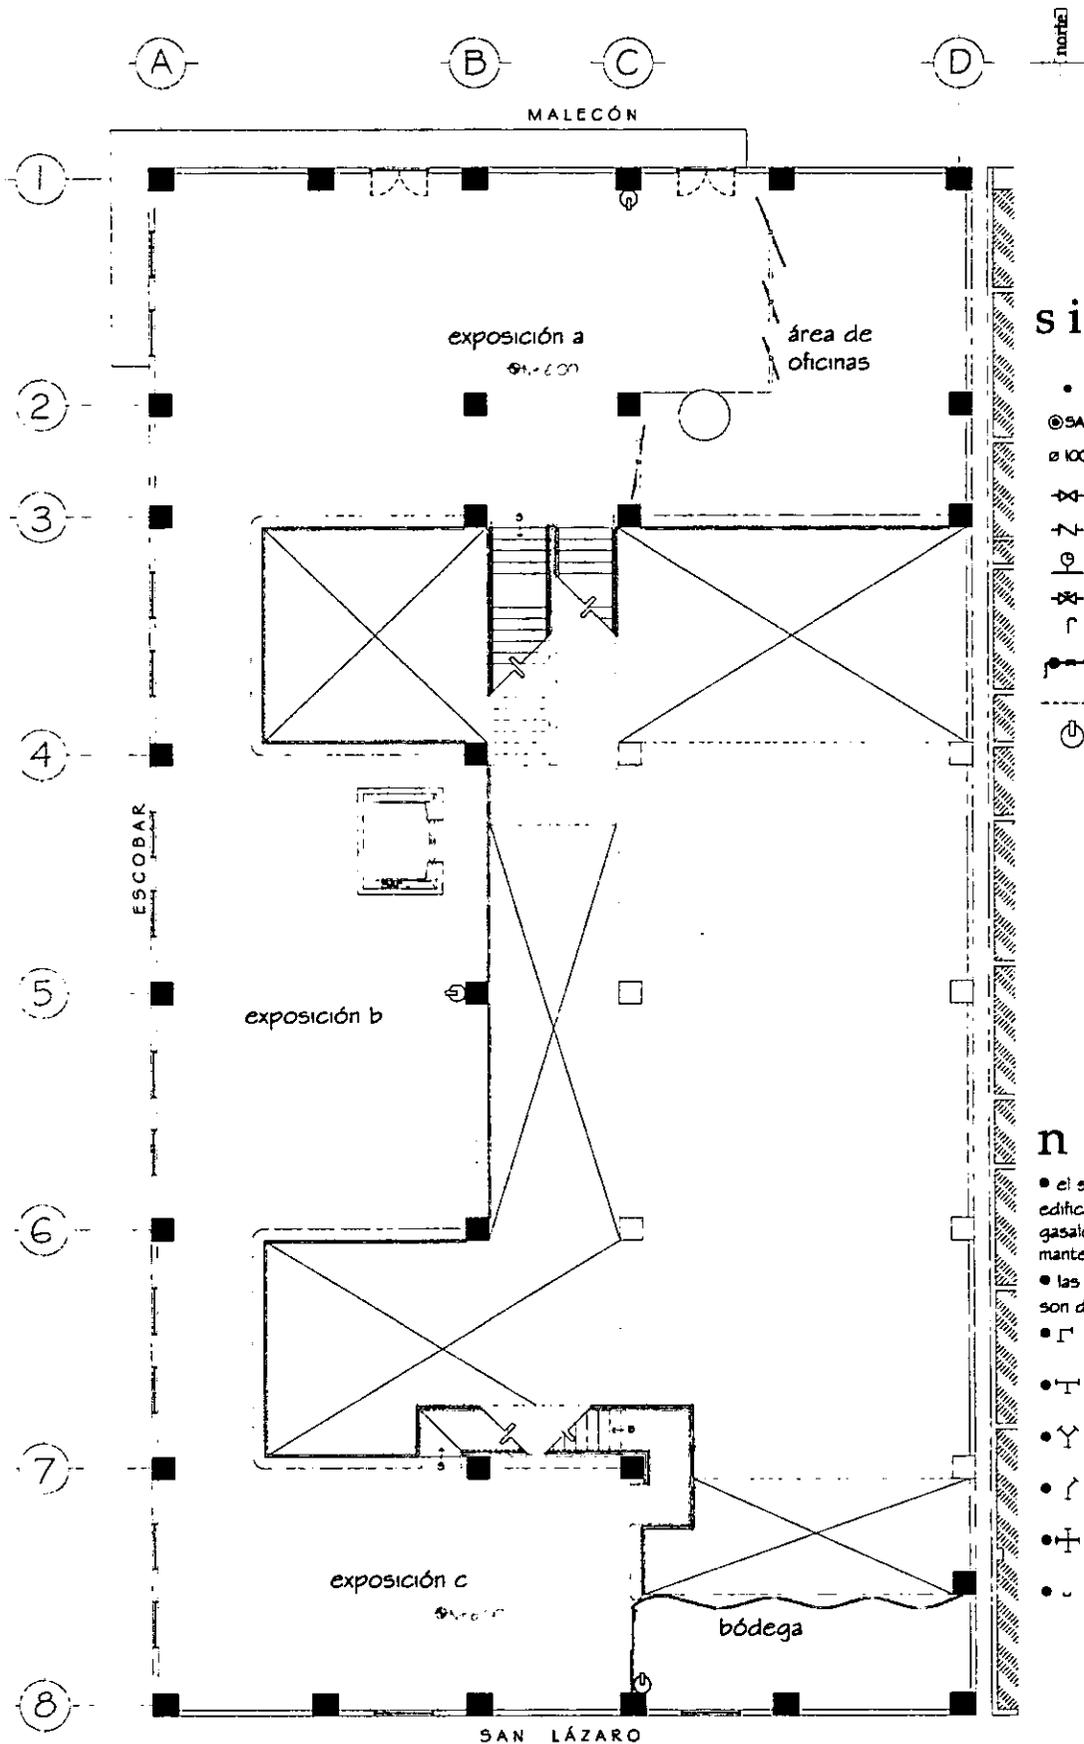
planta hidráulica 2do nivel
 rehabilitación del malecón habanero o escala 1:200 o centro cubano de expresión
 rodríguez cid jimena o facultad de arquitectura o u.n.a.m. o guieshuba gallegos ferrer

- el sistema contra incendio en toda la edificación es a base de extintores con gasalone a los que se les debe dar mantenimiento una vez al año.
- las tuberías y conexiones de agua fría son de cobre tipo "M".
- ∟ 0 codo de 90° utilizados
- T o tee utilizados
- Y 0 codo de 45° utilizados
- ∩ 0 yee utilizados
- ⊕ 0 cruz utilizados
- ∪ 0 tapón utilizados

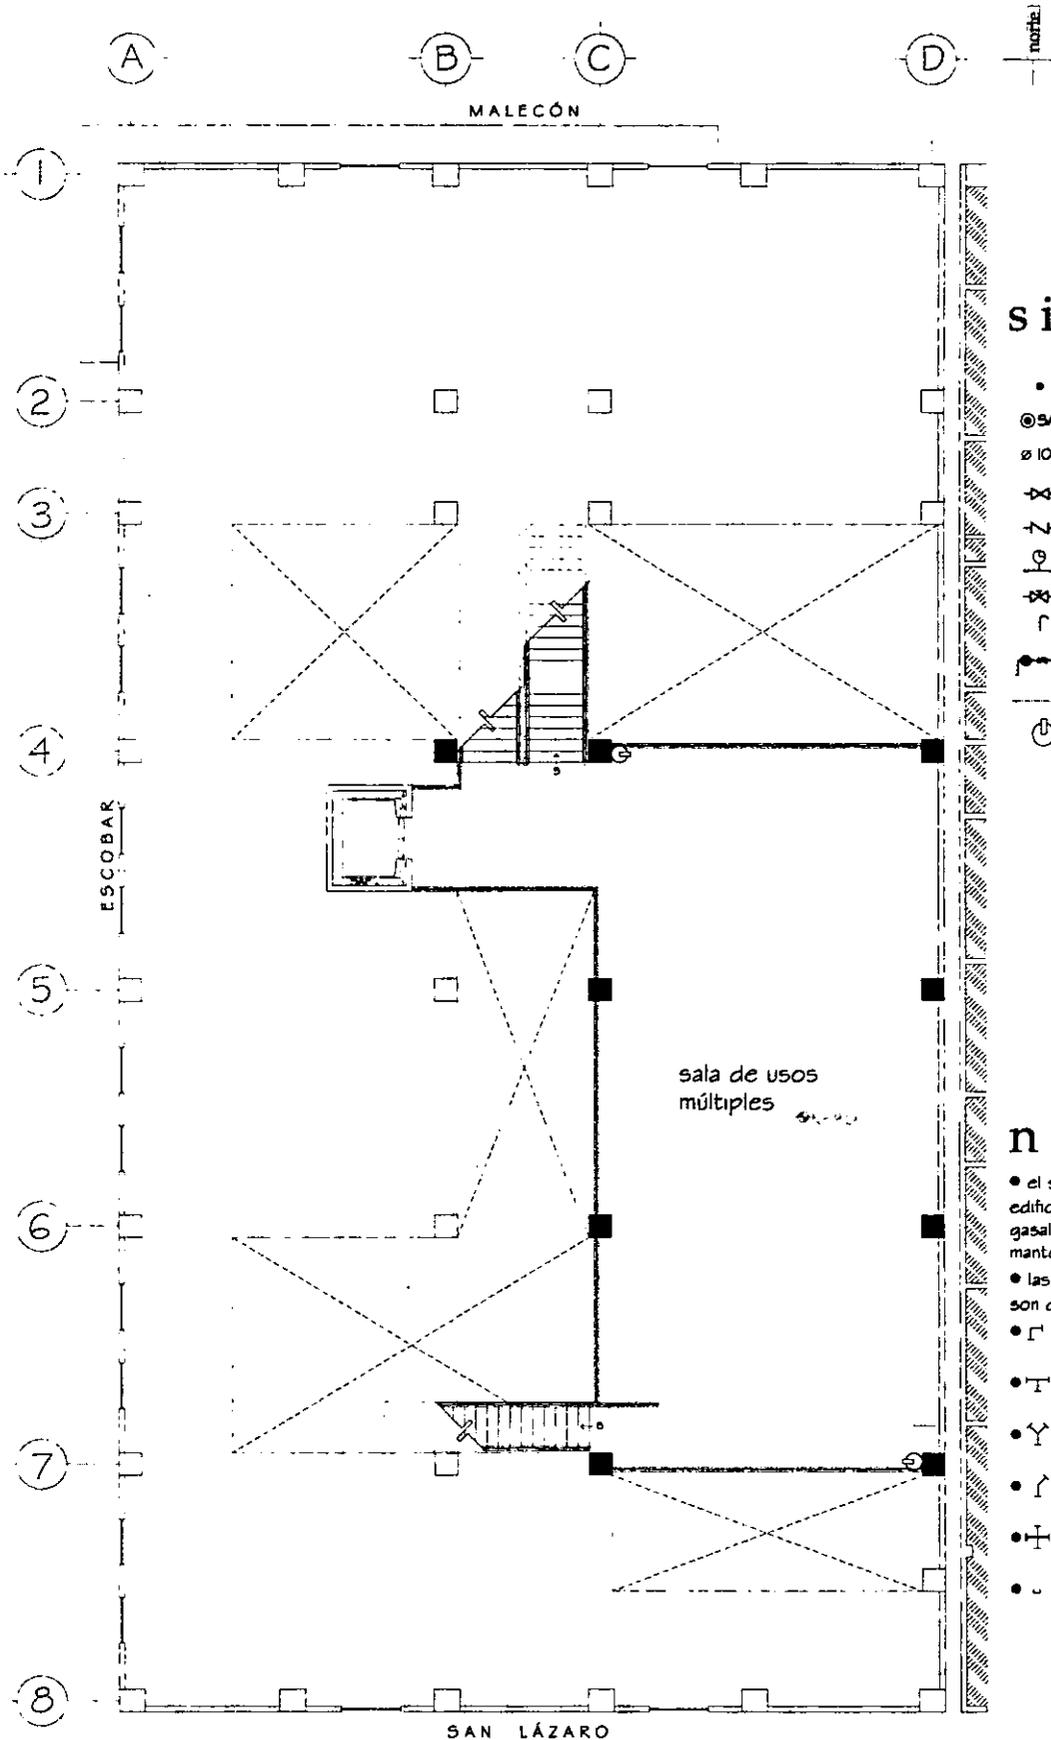
planta hidráulica 3er nivel
 rehabilitación del malecón habanero gallegos ferrer guieshuba ○ escala 1:200 ○ centro cubano de expresión
 facultad de arquitectura ○ u.n.a.m. ○ jimena rodríguez cid

- el sistema contra incendio en toda la edificación es a base de extintores con gasalona a los que se les debe dar mantenimiento una vez al año.
- las tuberías y conexiones de agua fría son de cobre tipo "M".
- ∟ 0 codo de 90° utilizados
- T Tee utilizados
- Y 0 codo de 45° utilizados
- ∩ 0 yee utilizados
- ⊕ 0 cruz utilizados
- ∪ 0 tapón utilizados

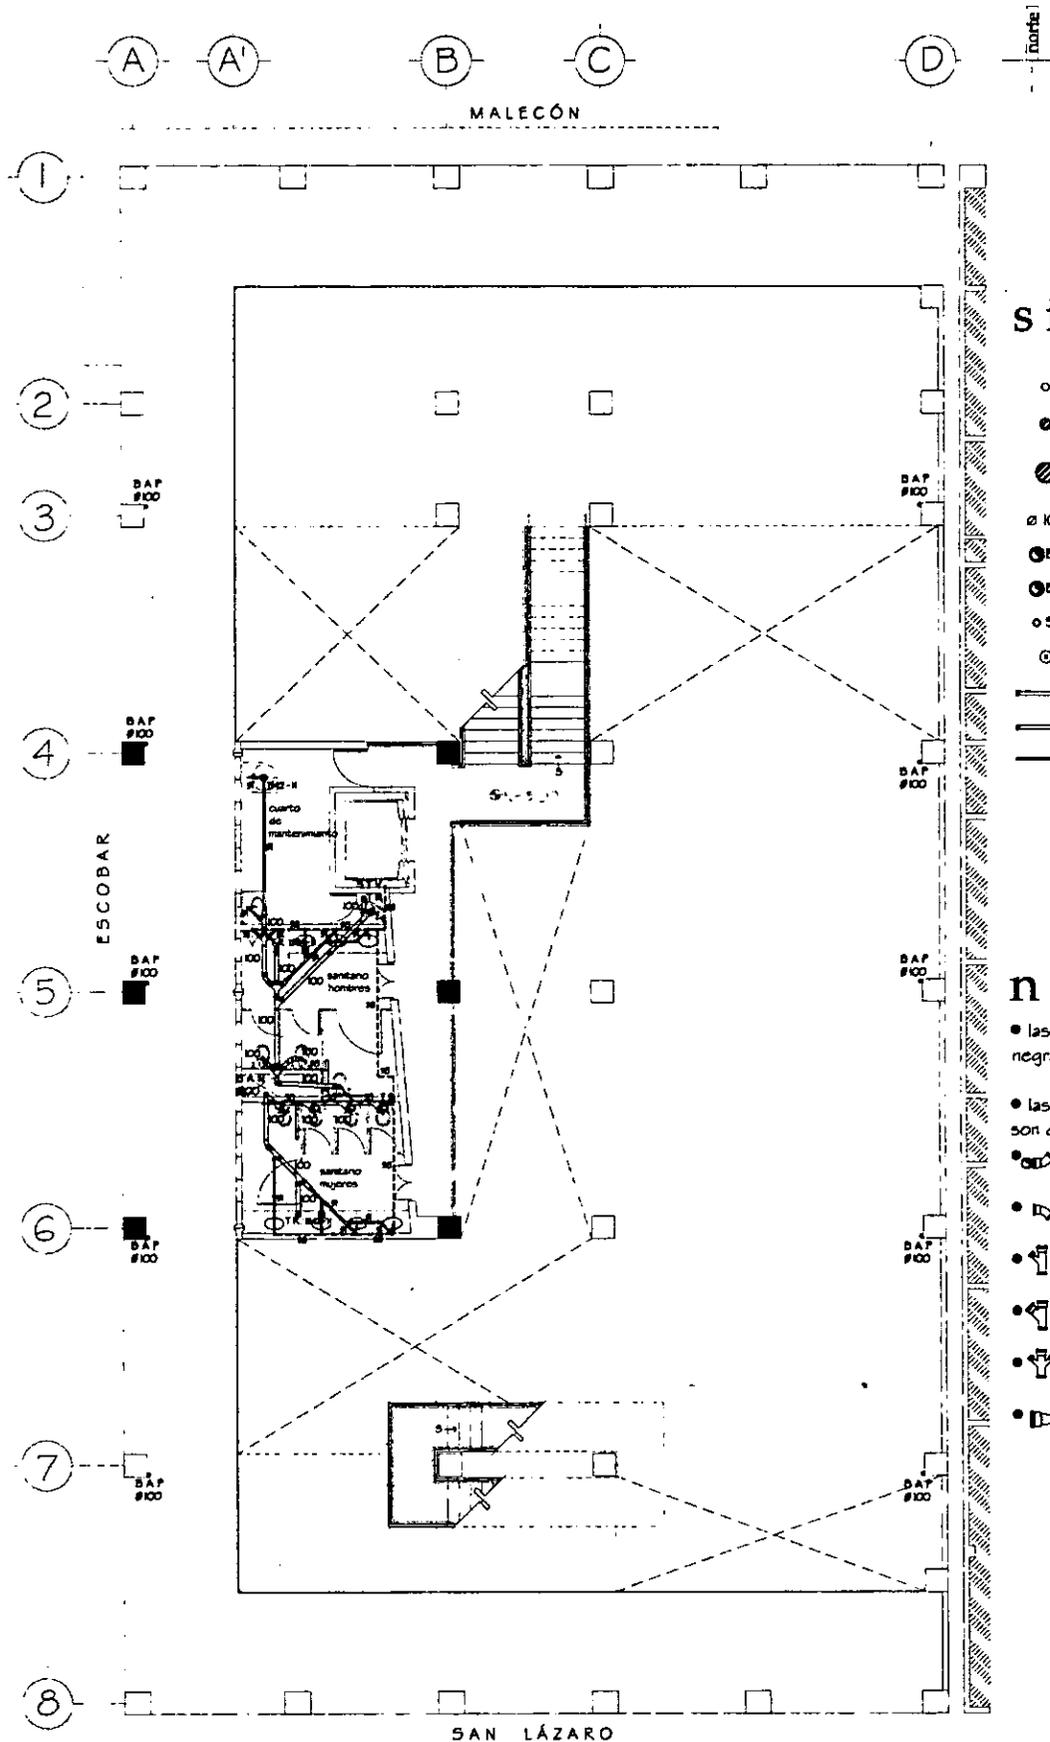
planta sanitaria 1er nivel
 rehabilitación del malecón habanero ○ escala 1:200 ○ centro cubano de expresión
 gallegos ferrer guieshuba ○ facultad de arquitectura ○ u.n.a.m. ○ jimena rodríguez cid

- las tuberías y conexiones de aguas negras y pluviales son de FoFo.
- las tuberías y conexiones de ventilación son de cobre tipo "M".
- 11 codo de FoFo de 4" x 90° utilizados
- 5 codo de FoFo de 4" x 45° utilizados
- 6 "Y" de FoFo de 4" x 2" utilizados
- 7 "Y" de FoFo de 4" x 4" utilizados
- 2 "Y" doble de 4" x 2" utilizados
- 5 reducción de FoFo utilizados

- Existen las bajadas de aguas pluviales con su red independiente de la de aguas negras ya que en Cuba existen los dos tipos de tuberías. En el centro de expresión ambas son de fierro fundido mientras que las de ventilación son de cobre.

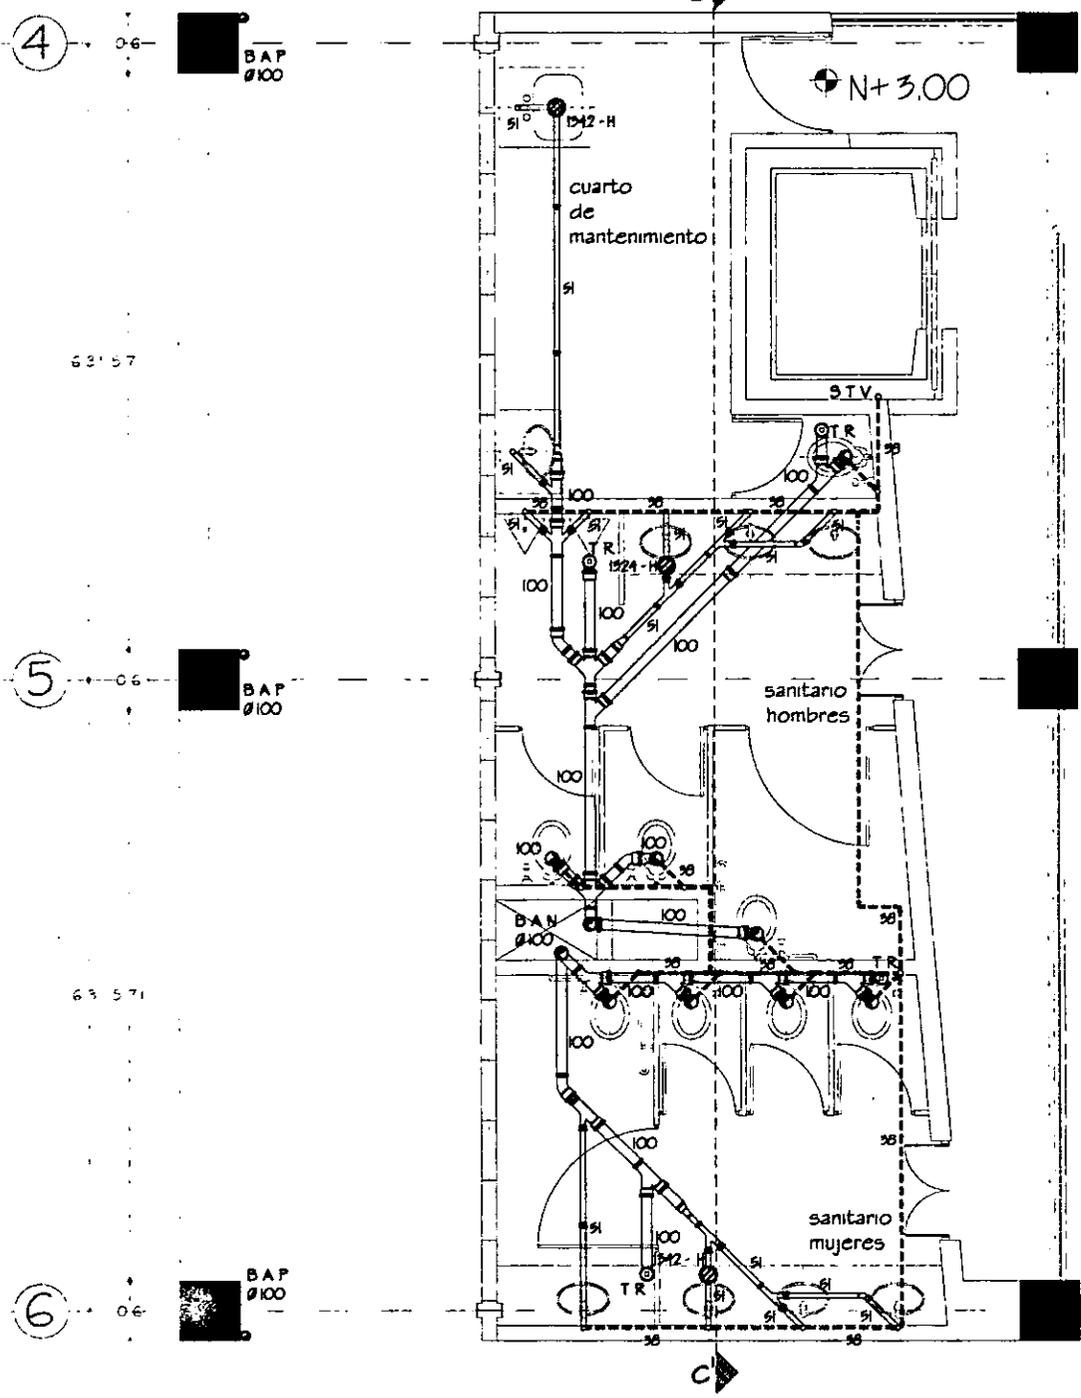
instalación sanitaria 1er nivel
 rehabilitación del malecón habanero ○ sin escala ○ centro cubano de expresión
 rodríguez cid jimena ○ facultad de arquitectura ○ u.n.a.m. ○ guieshuba gallegos ferrer

- 11 codo de fofo de 4" x 90° utilizados
- 5 codo de fofo de 4" x 45° utilizados
- 6" Y" de fofo de 4" x 2" utilizados
- 7" Y" de fofo de 4" x 4" utilizados
- 2" Y" doble de 4" x 2" utilizados
- 3 reducción de fofo utilizados
- las tuberías y conexiones de aguas negras y pluviales son de Fofo.
- las tuberías y conexiones de ventilación son de cobre tipo "M".

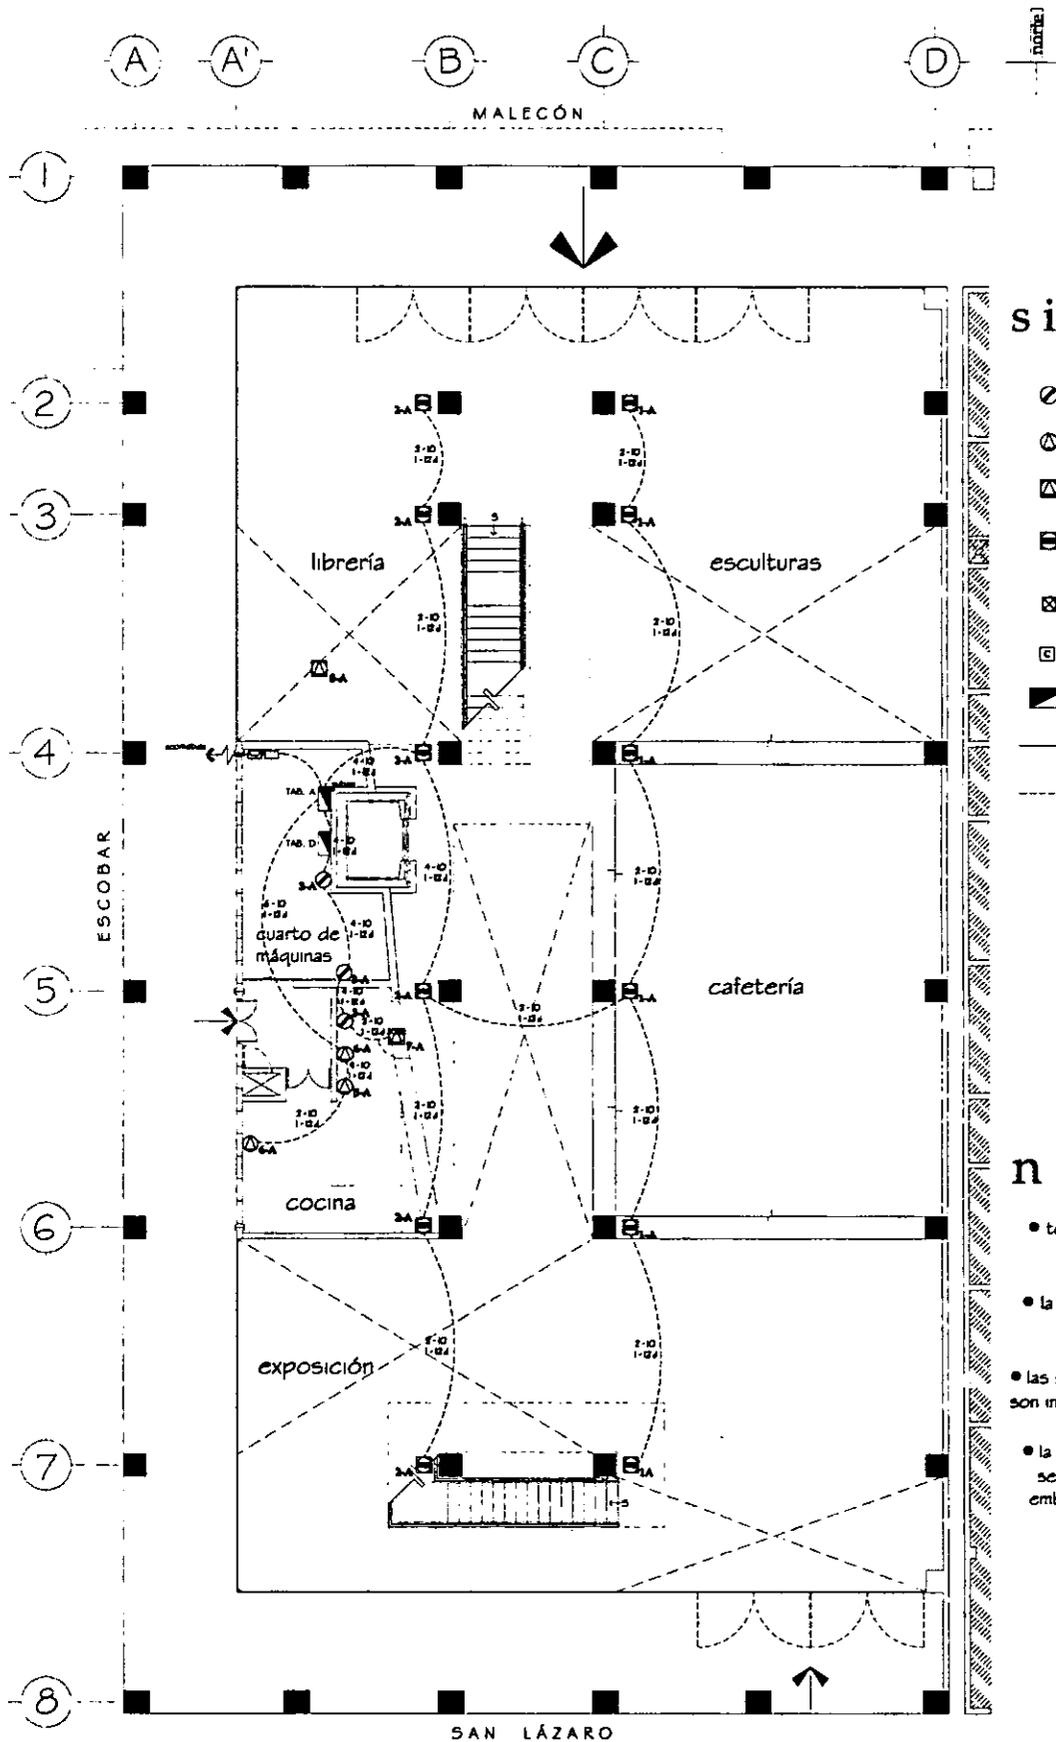
contactos
 centro cubano de expresión
 guieshuba gallegos ferrer

- ⊗ 300 W contacto duplex polarizado
- ⊗ 1000 W salida especial capacidad
- ⊗ 1000 W S.N.P.T. salida especial capacidad
- ⊗ 150 W contacto sencillo de piso con placa de bronce S.N.P.T.
- ⊗ caja registro de 19mm u otra indicada c/ tapa ciega
- ⊗ indica cableado y tubera
- ▣ tablero con interruptor termomagnético.
- cableado por plafón, losa o muro.
- - - cableado por piso.

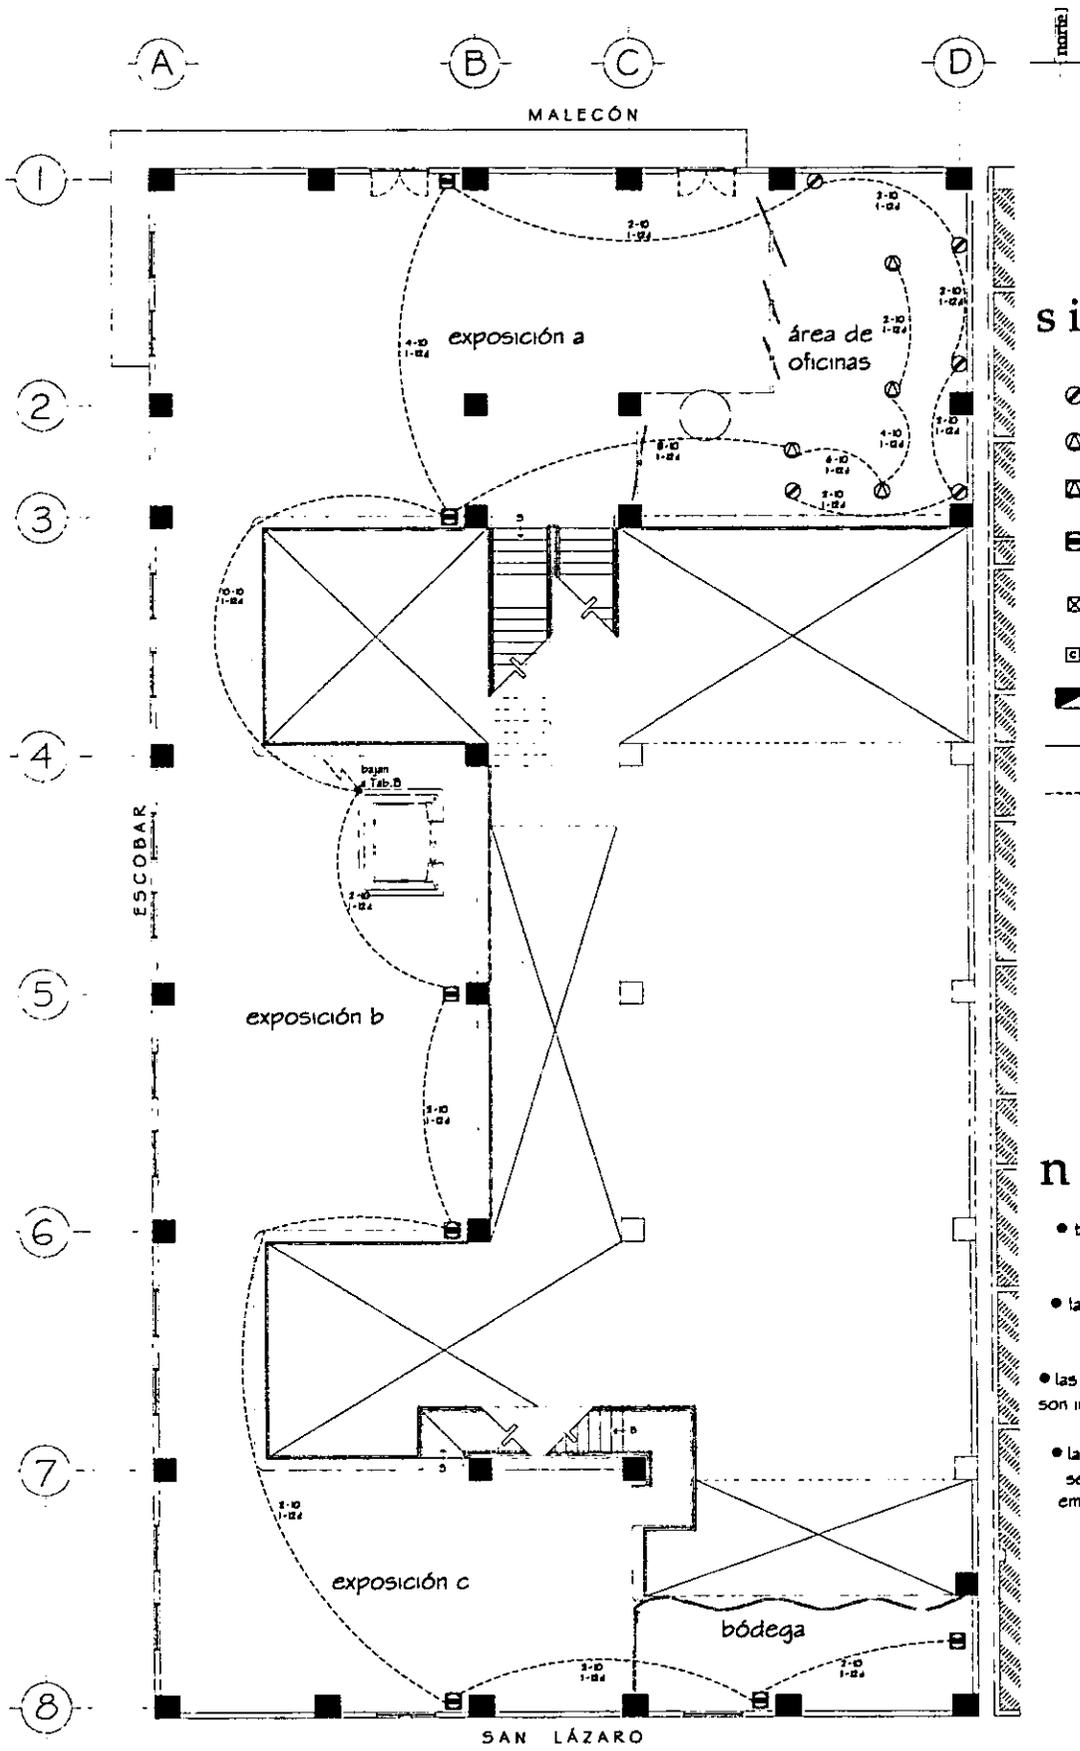
planta eléctrica-contactos 1er nivel
 rehabilitación del malecón habanero ○ escala 1:200 ○ centro cubano de expresión
 gallegos ferrer guieshuba ○ facultad de arquitectura ○ u.n.a.m. ○ jimena rodríguez cid

- todas las tuberías son conduit de pared gruesa.
- la tubería de diámetro no indicado, será de 13mm.
- las salidas y trayectorias de la tubería son indicativas y se ajustarán en la obra.
- la altura de los contactos en muros será en general 30cm S.N.P.T sin embargo deberá coordinarse con la dirección de la obra.

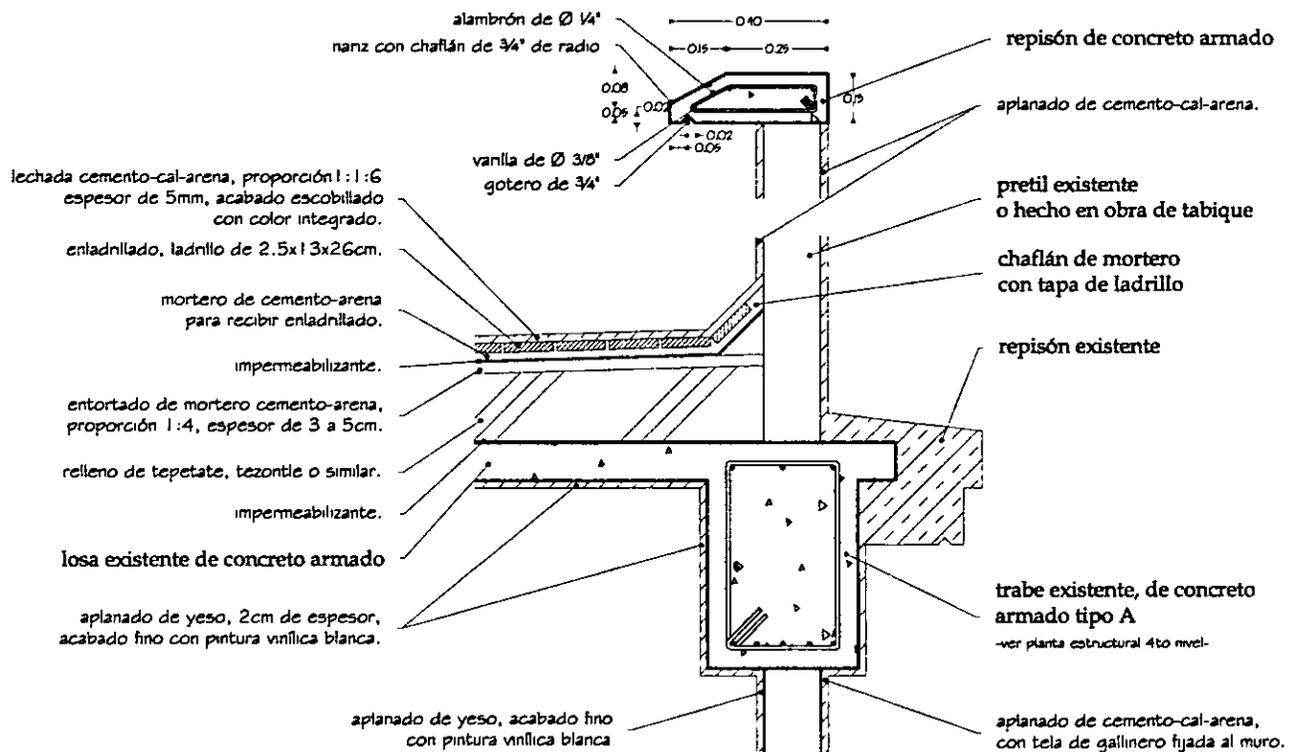
detalle 1

relleno de azotea y reparación

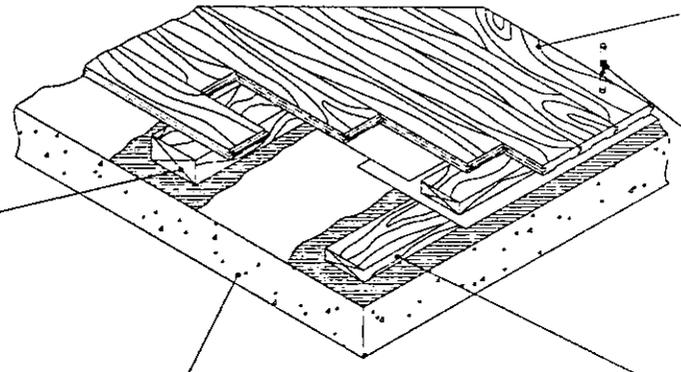
detalle a

tablón de madera tratada de 1era, pulido con máquina de lija o a mano, con varias capas de barniz mate.

la colocación de los tablon se hará por medio de tornillos de 1" fijados a los durmientes, dejando las cabezas de los tornillos 1/2cm abajo del nivel de piso terminado, para ser cubiertas posteriormente con clavacotes.

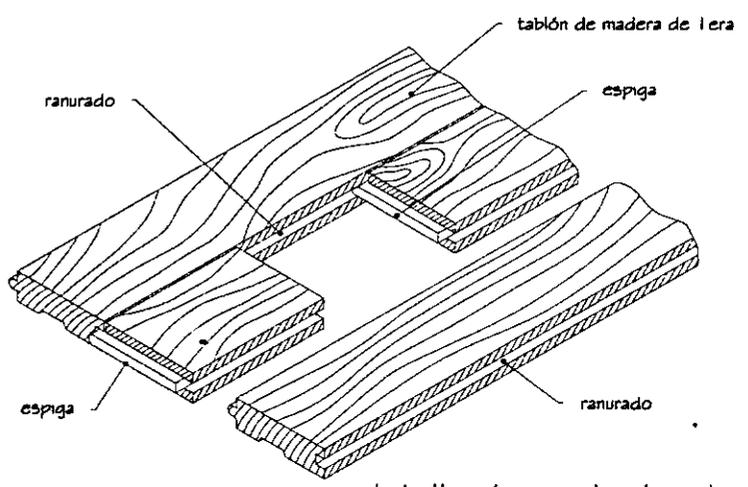
detalle de machimbrado en tablon

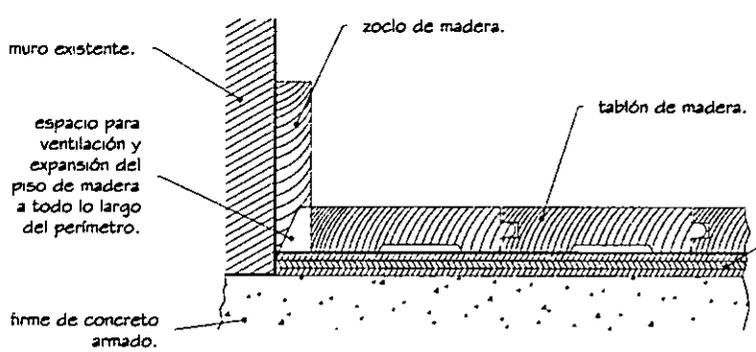
durmiente de madera terciada; los durmientes deben recesar 2cm mínimo antes de llegar a los muros perimetrales, con objeto de permitir la respiración de la madera y no dejar espacios de aire muerto entre el piso a colocar.

detalle de ventilación y expansión de la madera

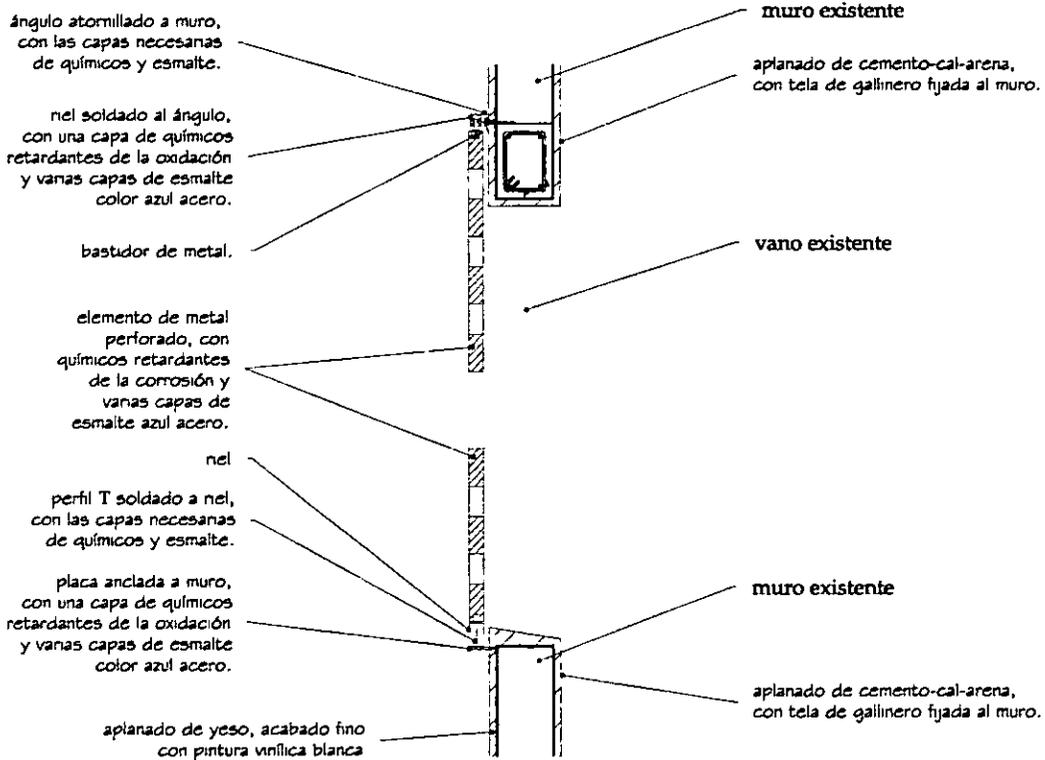
detalle de ventana

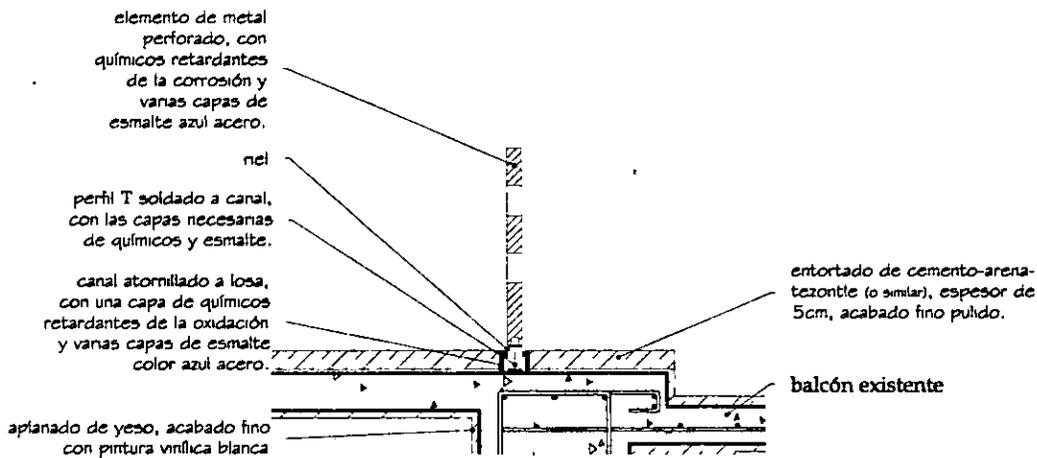
detalle de puerta

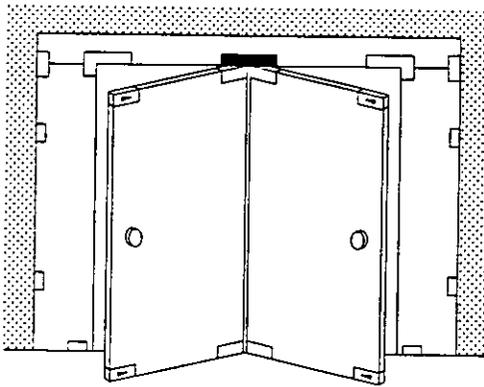
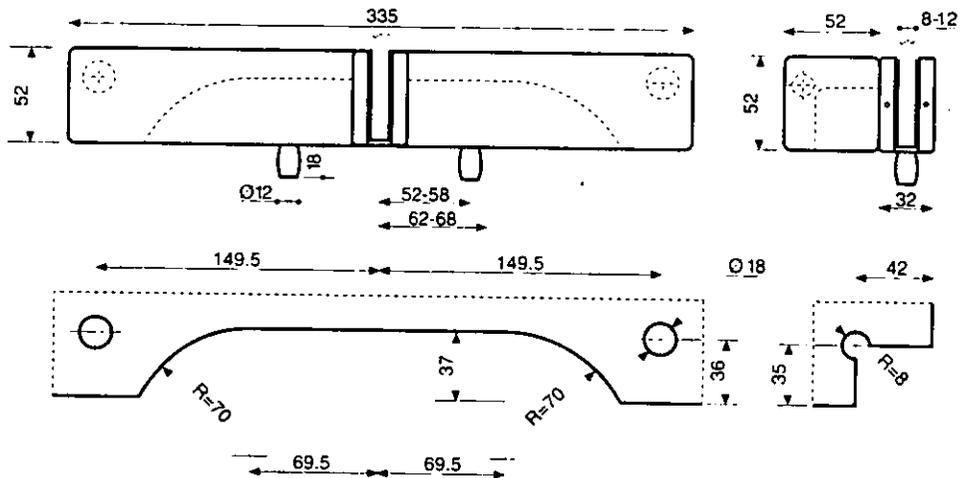
V 548

**DOPPIO PERNO A SOPRALUCE CON
CONTROVENTATURA PER PORTE A ROTA-
ZIONE ASSIALE.**

**DOUBLE PIVOT TRANSOM PANEL PATCH
WITH FIN HOLDER FOR CENTRE HUNG
DOORS.**

**PERNIO DOBLE PARA PANEL SUPERIOR
CON COSTILLA.**

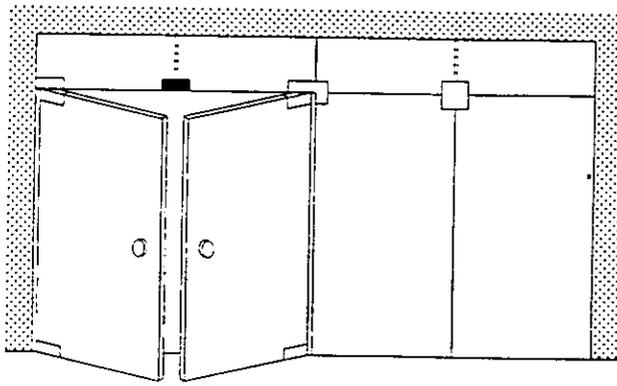
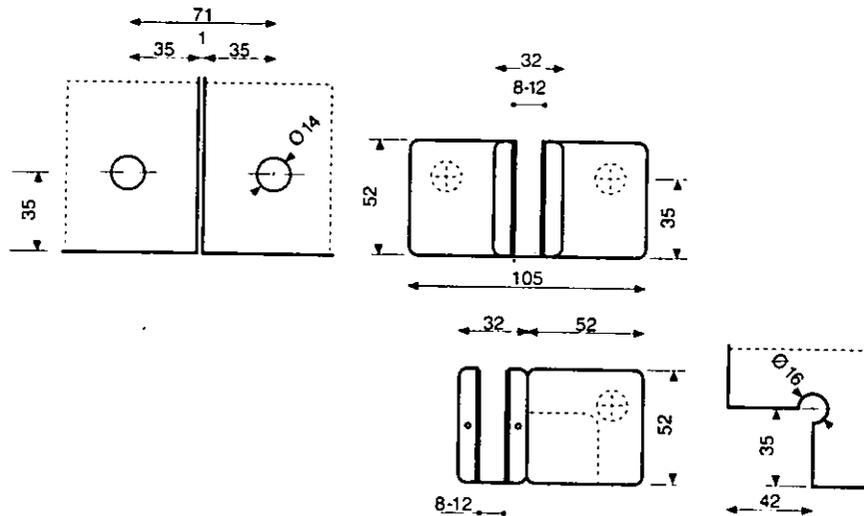
V 583

MORSETTO PER DUE PANNELLI CON CONTROVENTATURA.

CLAMP FOR TWO PANELS WITH FIN HOLDER.

PIEZA DE CONEXION DE DOS PANELOS CON COSTILLA.

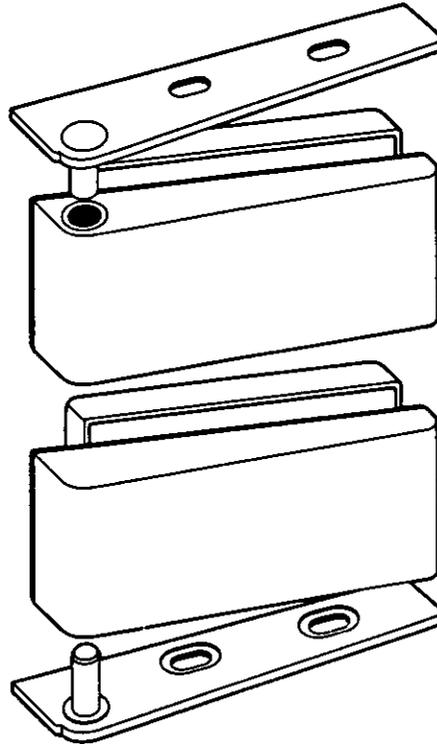
V 590

BISAGRAS DESPLAZADAS INFERIOR Y SUPERIOR CON PLETINAS DE MONTAJE (JUEGO).

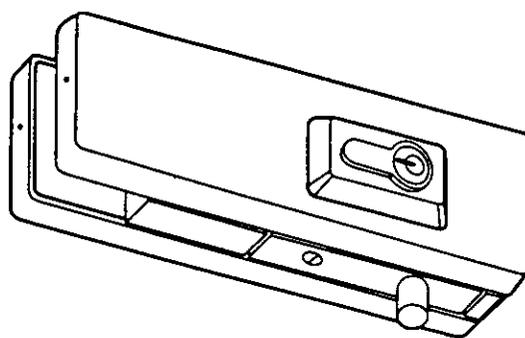
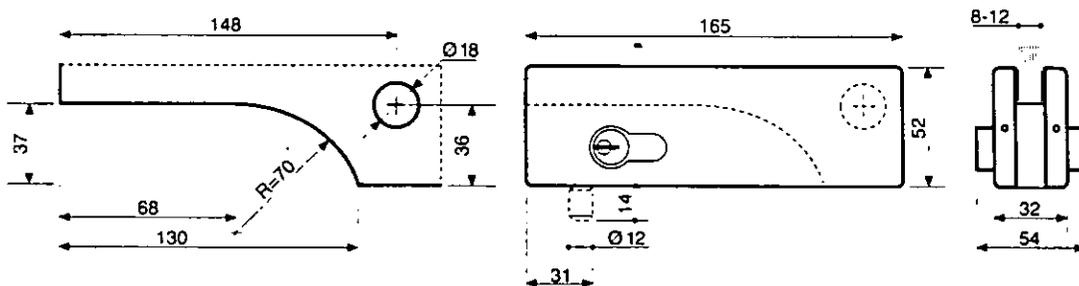
V 517

SERRURE D'ANGLE ANTI-EFFRACTION, AVEC OU SANS PROTECTION DU CYLINDRE.

CERRADURA D'ANGULO ANTI-EFFRACCION, CON O SIN PROTECCION DEL CILINDRO.
