CORTINA DEL PROYECTO HIDROELECTRICO
ZIMAPAN, PROCESOS CONSTRUCTIVOS

T E S I S

I N G E N I E R O C I V I L

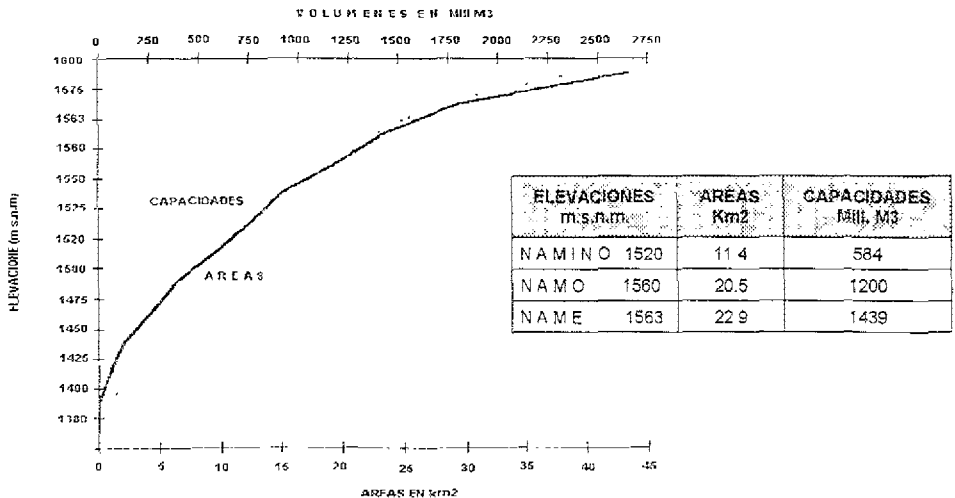
FIGURA 2.2. CARACTERÍSTICAS HIDROLÓGICAS EN LA CORTINA.

De acuerdo con los estudios de aportación de sedimentos, basados en los registros de las estaciones Tula y San Juan, se obtuvo un volumen de sedimentos del orden de 250 mill. m³ para un período de 100 años. Correspondiéndole a este una elevación aproximada de 1470 msnm y un área de 8 Km².

En la siguiente gráfica elevaciones-áreas-capacidades se observan los datos anteriores. En la figura 2.2. se muestran en forma representativa en la cortina.
