REHABILITACIÓN Y OBRAS NUEVAS EDIFICIO DOS DE ABRIL  
"BARRIO DE LA SANTA VERACRUZ"

Tesis Presentada para la obtención del título de  
**ARQUITECTO**

México D.F. 1998

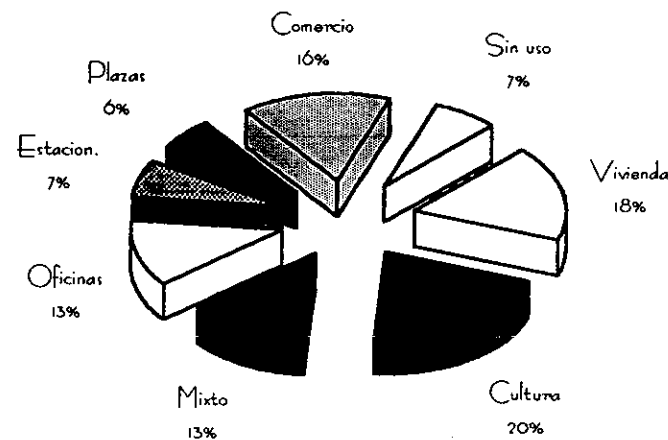
gráfica 2. Porcentaje en base a el área que ocupa cada uno de los usos

Se visualiza que existe un porcentaje casi igual a vivienda con lo cultural por lo cual se debe incrementar las acciones de vivienda ya sea combinándola con el comercio o utilizar los predios sin uso.

En el caso de estacionamiento el porcentaje que se muestra es poco para la demanda que pide el barrio por lo que se debe estudiar donde puede situarse dicho rubor, también se observa que hay un déficit de áreas de esparcimientos a excepción de la plaza no existe otro lugar en la zona.

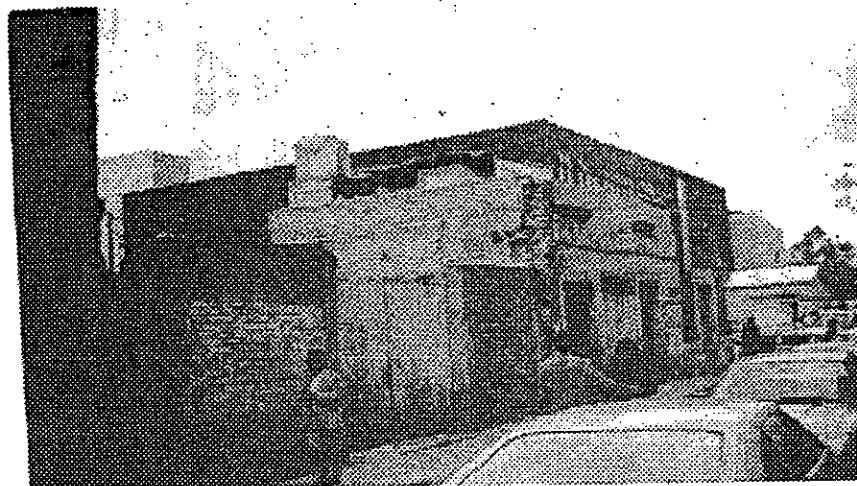
fig. 16 Calle Dos de Abril construcciones en mal estado.

Encontramos también, construcciones a partir de los sismos de 1985 que quebranta totalmente con la integración urbana y una falta de proporción en el volumen, careciendo de elementos arquitectónico (fig. 16).

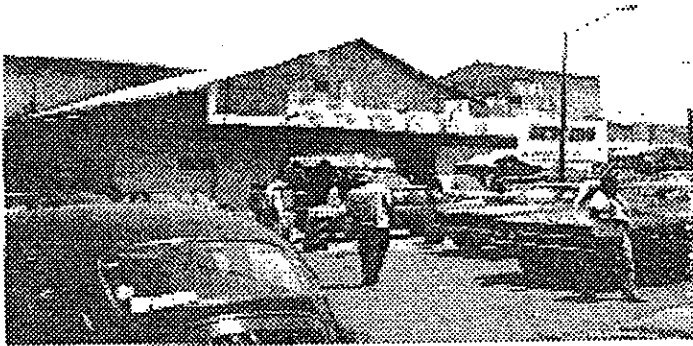
fig. 18 Mercado Dos de Abril

Edificación importante para el barrio ya que su población se abastece con sus servicios. El mercado fue realizado en la época del porfiriato y se encuentra conformado con estructura de hierro laminado, vigas como las columnas juego de volúmenes, acabados de azulejo y cristal, en el lugar que se ubica logra ser el generador de toda actividad dentro del barrio (fig. 18).

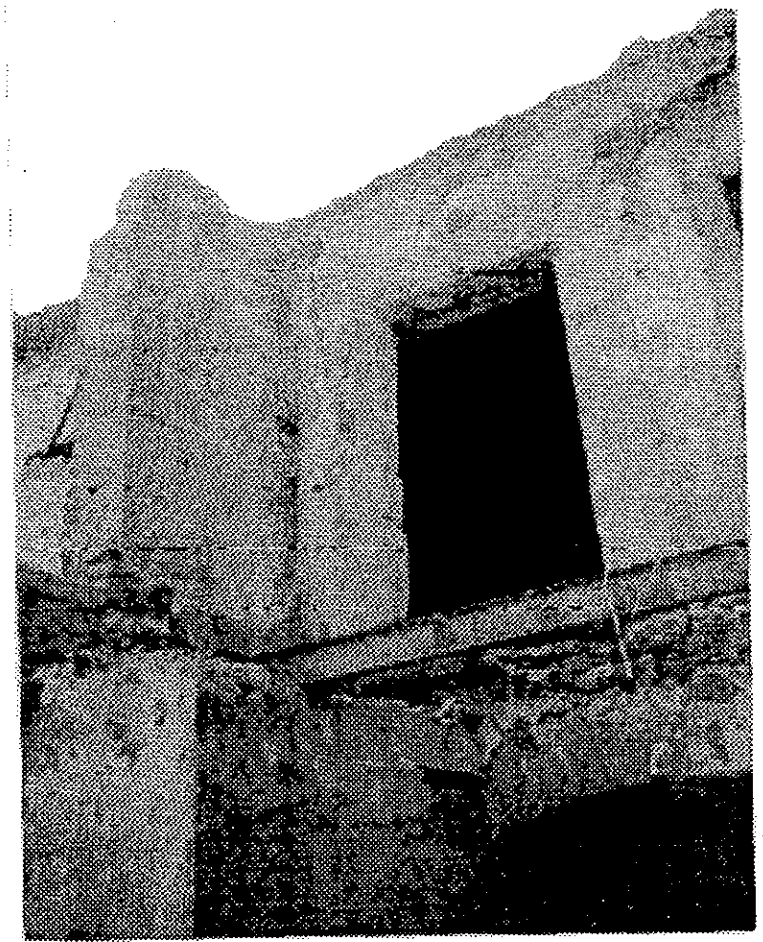
Utilización de materiales como la viga de acero como elemento de liga, también se observa la falta de muros. En puertas se aprecia la existencia de jambas en los acceso a las habitaciones
