LA CORROSION BAJO TENSION POR
MONOMETANOLAMINA

TRABAJO ESCRITO

INGENIERO QUIMICO

1990

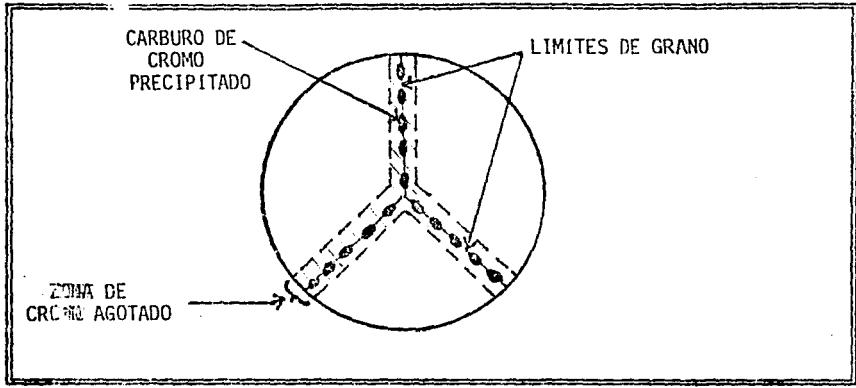
Figura 6

LIMITE DE GRANO SENSIBILIZADO
(ACERO INOXIDABLE TIPO 304)

Numerosas fallas del acero inoxidable 18-8 han ocurrido por la corrosión intergranular. Esto sucede en medios donde la aleación debería exhibir excelente resistencia a la corrosión, pero cuando estos aceros se calientan a rangos de temperatura, aproximados, entre los 950 a 1,450°F, se llegan a sensibilizar o se hacen susceptibles a la corrosión intergranular, la teoría aceptada, casi universalmente, para la corrosión intergranular, se basa en el empobrecimiento o agotamiento del cromo en áreas que limitan a los granos, (Figuras 6 y 7). La adición del cromo a aceros normales imparte resistencia a la corrosión del acero en muchos medios.
