**GEOTECNIA DEL P.H. CHICOASEN
Y ANALISIS DE LA ZONA
INESTABLE**

TESIS PROFESIONAL

INGENIERO GEOLOGO

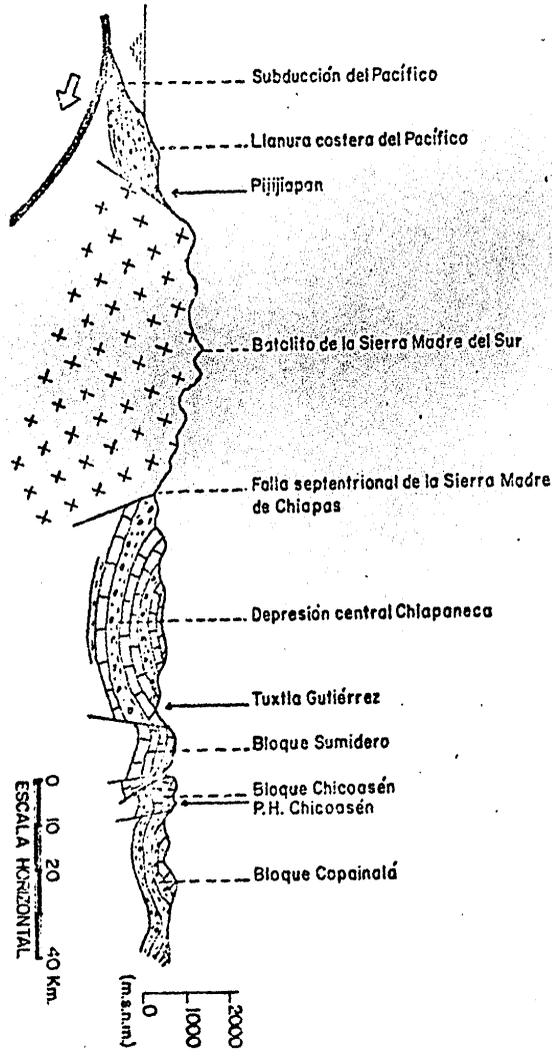
Fig 2.4 SECCION ESTRUCTURAL ESQUEMATICA

De sur a norte los bloques se pueden denominar como:

BATOLITO DE LA SIERRA MADRE DE CHIAPAS
DEPRESION CENTRAL DE CHIAPAS
MONOCLINAL SUMIDERO
SINCLINAL OSUMACINTA Y ANTICLINAL CHICOASEN
SINCLINAL BOMBANA Y ANTICLINAL COPAINALA

Las fallas que limitan estos bloques son:

FALLA DE LA SIERRA MADRE DE CHIAPAS
FALLA CHIAPA DE CORZO
FALLA MUÑIZ
FALLA CHICOASEN-MALPASO

La región está seccionada en cinco grandes bloques, en los cuales se ubican los pliegues (fig. 2.4). Cada bloque está definido por un par de fallas.

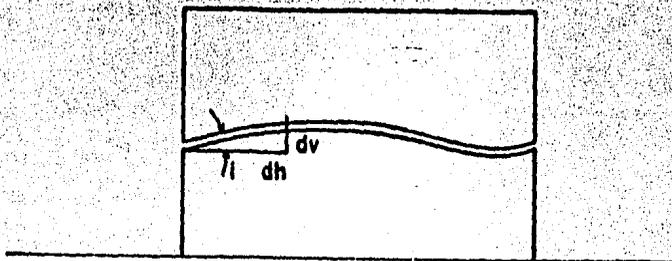
Fig. 4.3 Plano de falla con ondulaciones

$$\operatorname{tg} i = \frac{dv}{dh}$$

Para el caso de las ondulaciones (fig. 4.3) se consideró
