**HOTEL EN EL EX-CONVENTO
DE BETLEMITAS**

TESIS PROFESIONAL

JULIA GUTIERREZ VILLAREAL

PROYECTO: HOTEL EN EL EX-CONVENTO DE BETLEMITAS

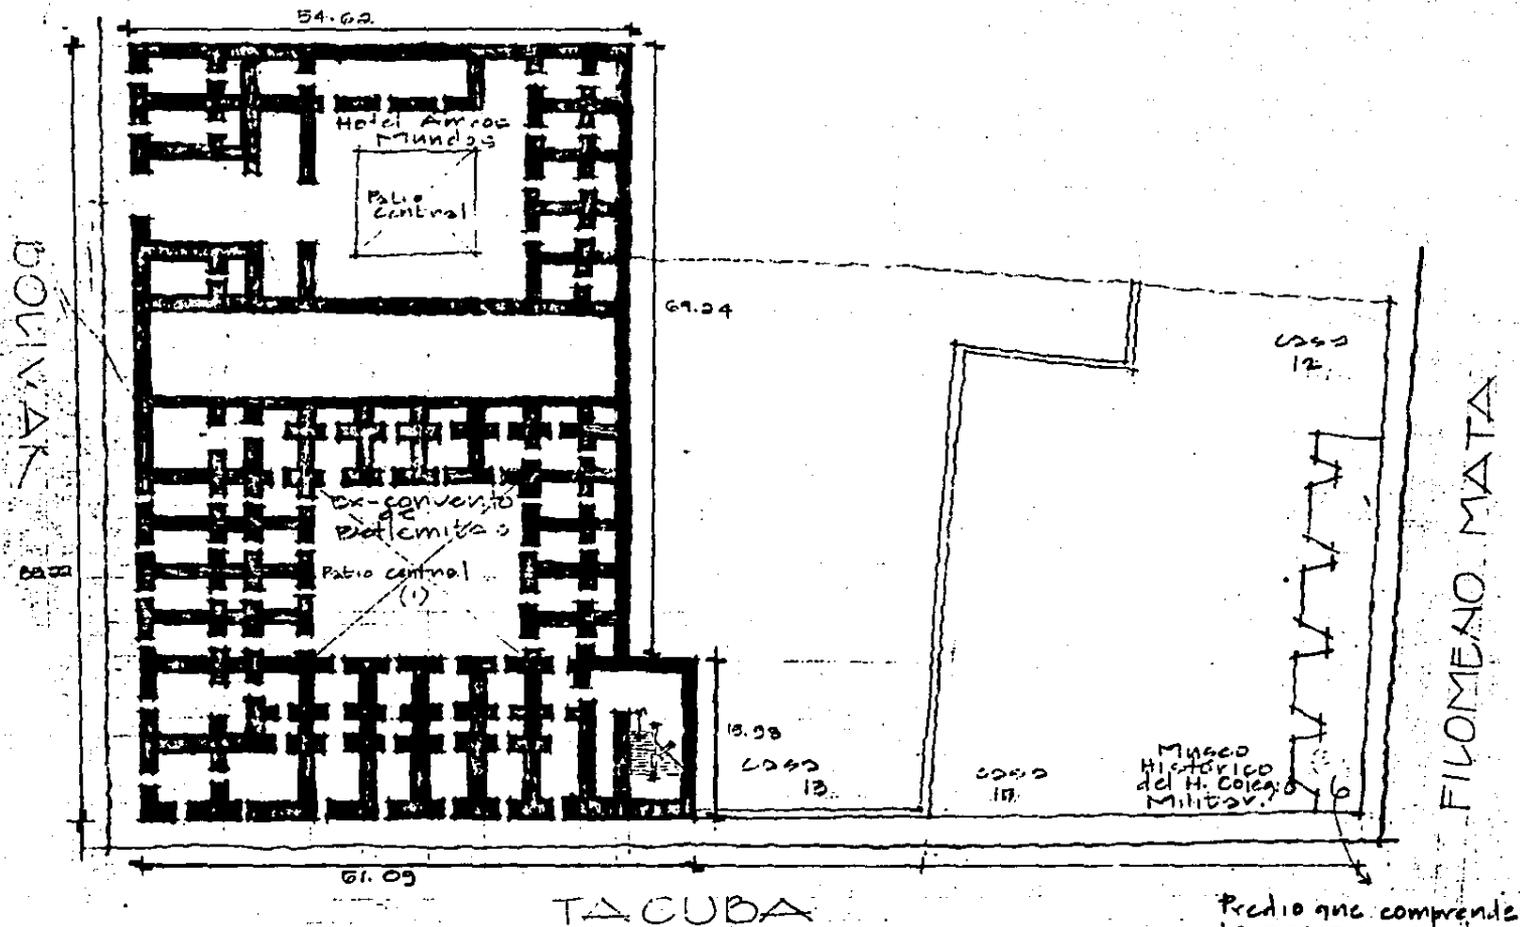
ESTADO ACTUAL

Predio que comprende lo que fueron las casas 2 y 4 de Filomeno Mata.

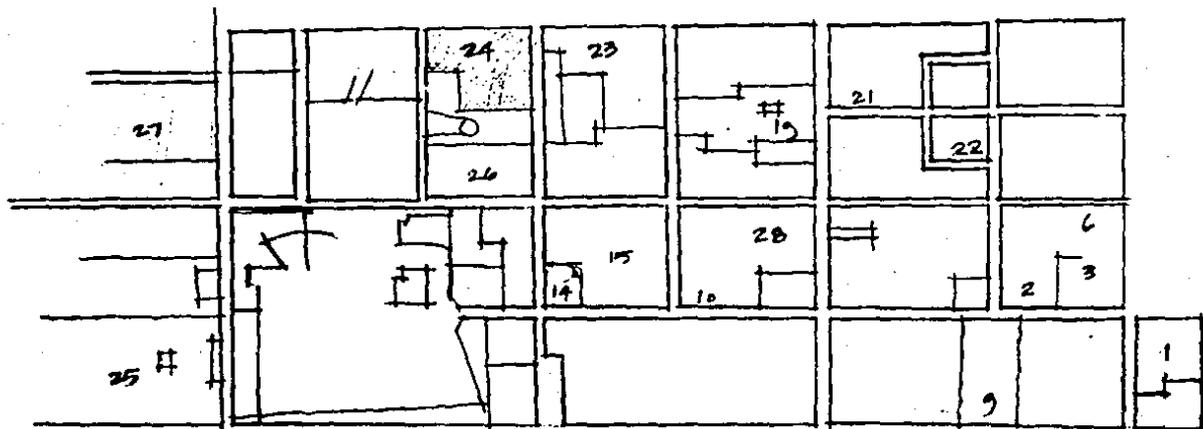
2.- PLANO PARTE CENTRAL
CD. DE MEXICO SIGLO XIX

- 1-Deputación
- 2-Portal de mercaderes
- 3-Portal de Agustinos
- 4-Callejón de Bilbao
- 5-Pondiacho del Consejo Blanco
- 6-Cafe del Cazador
- 7-Sociedad de la Bella Union
- 8-Establo Yingen del Repugio
- 9-Templo de las Capuchinas
- 10-Portal de la Fruta
- 11-Gran Sociedad
- 12-Portal Aguila de Ono
- 13-Portal del Coliseo
- 14-Cafe del Progreso
- 15-Teatro Municipal
- 16-Teatro Nacional
- 17-Cafe del Bazar
- 18-Templo del Espiritu Santo
- 19-La profesora
- 20-Convento de los P. Filipenses.

- 21-Callejón de los Macachos
- 22-Callejón de la Alcazar
- 23-Templo de Sta. Clara
- 24-TEMPLA DE BELLEMITAS
- 25-Palacio de Minerva
- 26-Hospital de Terceros
- 27-Santa Isabel
- 28-Santa Brígida
- 29-Callejón de San Juan de Letran
- 30-Convento de San Francisco
- 31-Hotel de Iturbide
- 32-Casa de los Biligencios
- 33-Callejón de Dolores
- 34-Colegio de Ninas

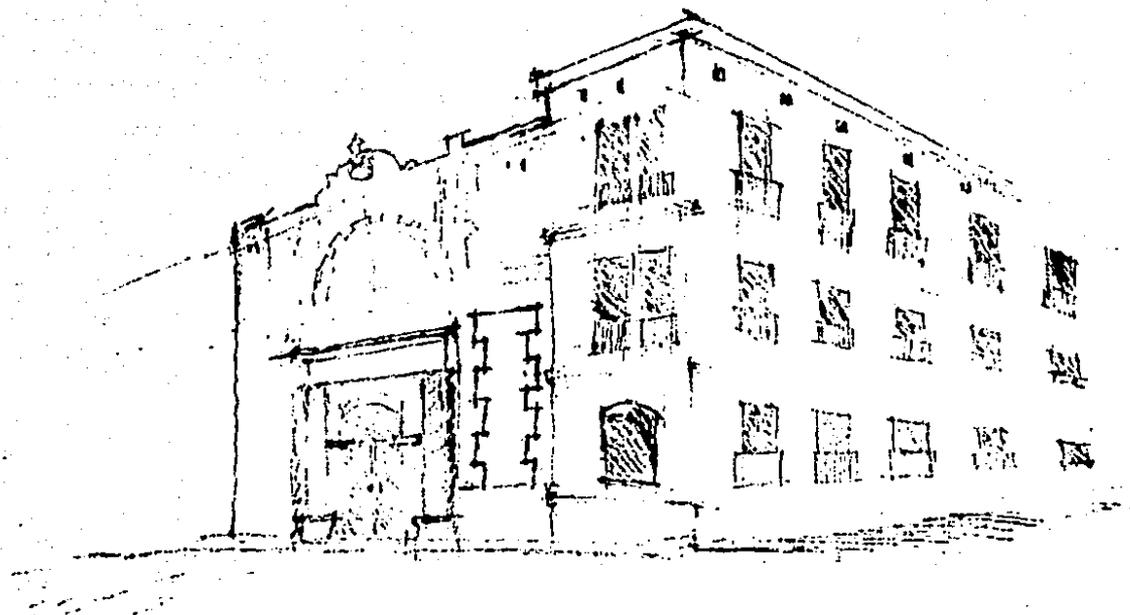
TEMPLO (Siglo XVIII)
CASAS 2 Y 4
