Universidad Nacional Autónoma
De México
Facultad de Arquitectura
Taller Hannes Meyer

Restauración y Adecuación Arquitectónica de la Casa del Diezmo y la Plaza de la Alhóndiga en el Centro Histórico de la Ciudad de México

Tesis profesional para obtener
el título de:

Arquitecto

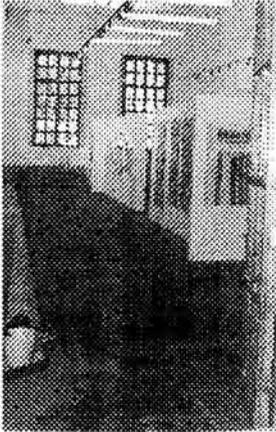
Una vez que se ha pasado por la puerta principal, se encuentra, hacia el lado izquierdo, la Sala de Orientación; hacia el derecho, la librería. Después se pasa a un pequeño patio donde antes estuvieron ubicadas las oficinas norte de contaduría y tesorería. A la izquierda hay unas

oficinas, y a la derecha se encuentran cuatro Salas de Exposiciones que fueron crujías, el Auditorio (que corresponde a lo que fue la oficina de registro para hombres) y , finalmente, la cafetería.

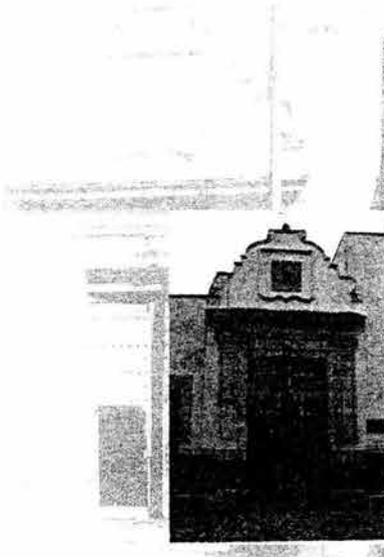
Fachada hacia 1928 Fototeca del INAH

Los marcos de puertas y ventanas están fabricados con cantera labrada. Su estado de conservación es bueno debido a la última intervención de restauración. También se hacen estudios y se les da mantenimiento a las piezas en un cuarto del segundo nivel.

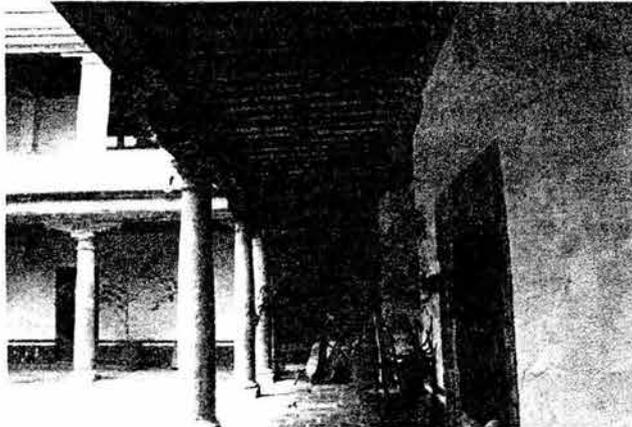
El edificio presenta pequeños asentamientos en entrepiso, principalmente en la zona oriente del segundo nivel y en el primer nivel, a pesar de esto no hay fracturas en los muros.

Algunas de las columnas presentan pequeñas fisuras por efectos de carga, sobre todo aquellas que se encuentran en el patio

Existen elementos de refuerzo horizontal en las vigas del segundo nivel, éstas se encuentran ahogadas en la madera, apoyadas en las pilastras de concreto armado, teniendo su carga en los ejes de las columnas originales que rodean el patio central.

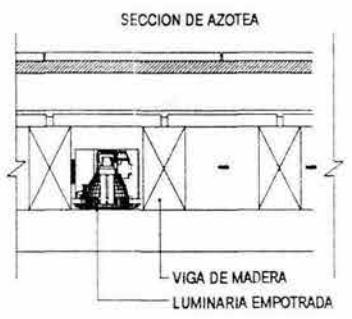
Luminaria empotrada
Modelo L2/60-BV113B2E
D - IE - 1

- Construiteda de Platos.
- Diametro de perforación circular 126 mm.
- Instalación en bote integral con abertura de 120 mm.
- Potencia máxima de 13 w.
- Doble luminaria.
- Casquillo GX 2-2
- Balastro inductivo integrado.
- Luminaria ahorradora de energía.
- Peso de envase 0.64 Kg.
- Volumen de envase 5.3 dm3.
- Disponible en color blanco y negro.

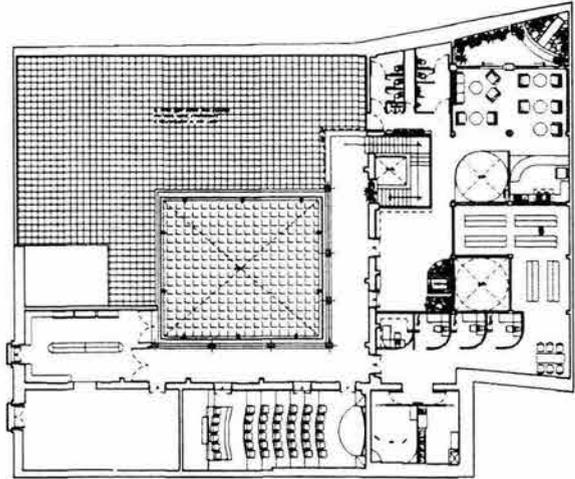
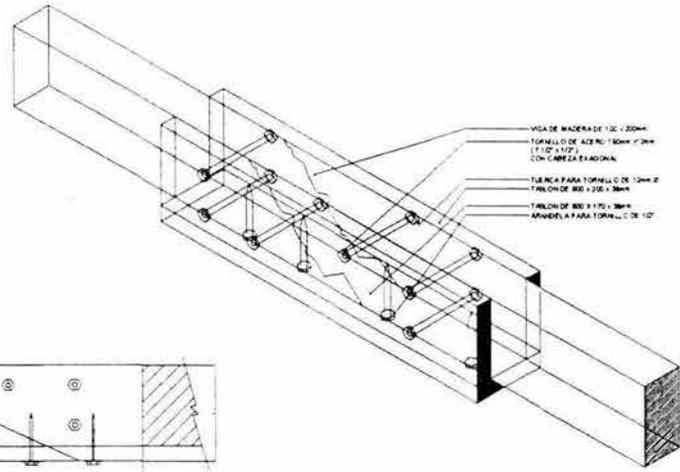
REFUERZO PARA VIGA DE MADERA FRACTURADA
SOLUCION CON MADERA

VIGA DE MADERA DE 100 x 200mm
TORNILLO DE ACERO 120mm x 20mm
(110mm x 12mm)
CON CABEZA EXAGONAL
TUERCA PARA TORNILLO DE 120mm x 20mm
TABLON DE 800 x 250 x 30mm
TABLON DE 800 x 170 x 30mm
APARTELA PARA TORNILLO DE 120

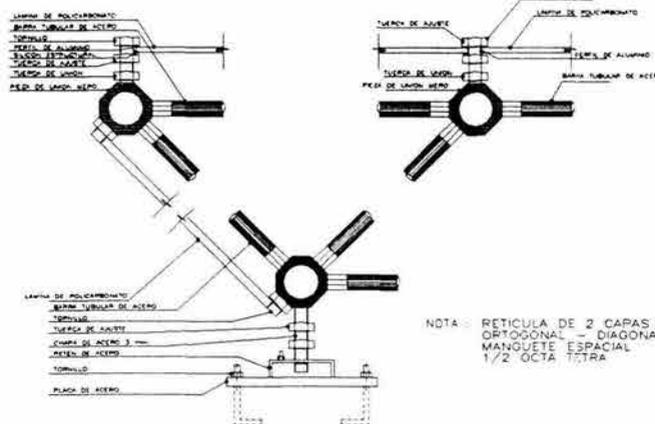
NOTA: RETICULA DE 2 CAPAS ORTOGONAL - DIAGONAL MANGUETE ESPACIAL 1/2 OCTA TETRA

DESCRIPCION	
2.1.1.1	TUBO CEDAULA 40 DE 2" DIAMETRO
2.1.1.2	TUBO CEDAULA 40 DE 1 1/4" DIAMETRO
2.1.1.3	TUBO CEDAULA 40 DE 1 1/2" DIAMETRO
2.1.1.4	TUBO CEDAULA 40 DE 1 1/4" DIAMETRO

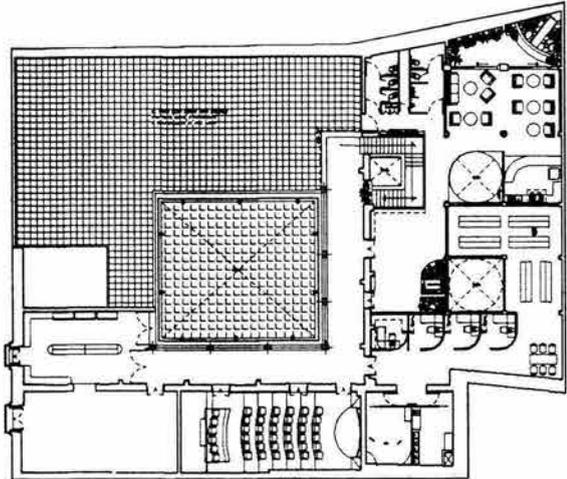
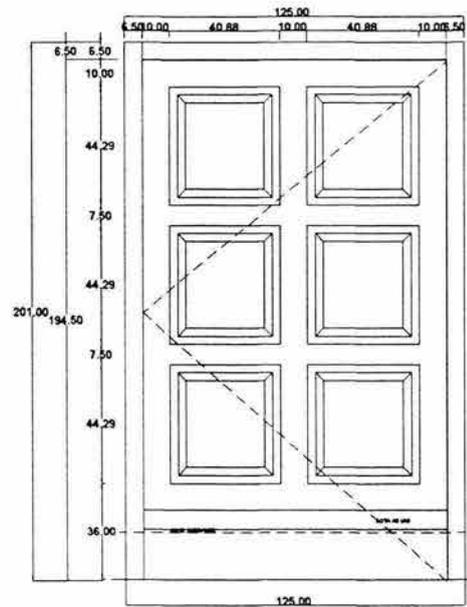
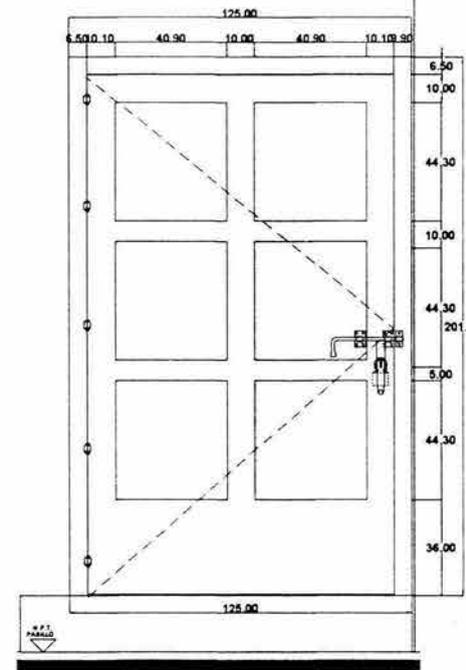
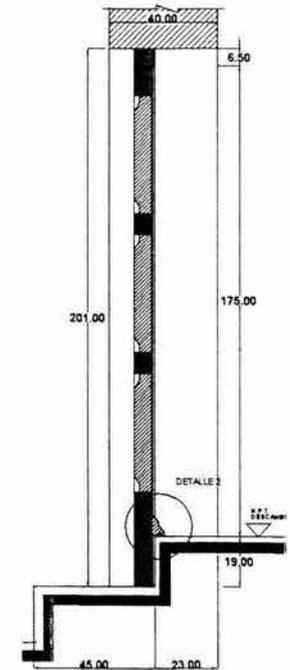
IDENTIFICACIÓN DE PUERTA

Planta Baja

Alzado interior

Alzado exterior

Corte 8 - 8'

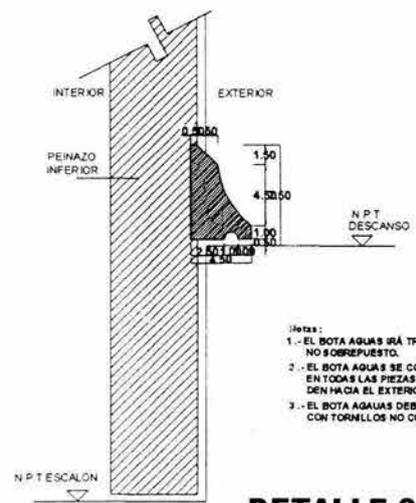
**P-1
Planta**

ESC. 1:10

- Notas:
- 1.- EL BOTA AGUAS IRÁ TRASLAPADO NO SOBREPUESTO.
 - 2.- EL BOTA AGUAS SE COLOCARÁ EN TODAS LAS PIEZAS QUE DEN HAGA EL EXTERIOR.
 - 3.- EL BOTA AGUAS DEBE FIJARSE CON TORNILLOS NO CON CLAVOS.

DETALLE 2 ESC. 1:1

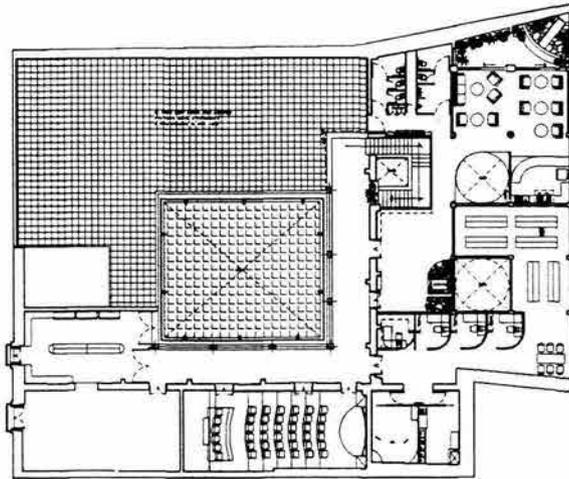
Planta Baja

IDENTIFICACIÓN DE VENTANAS

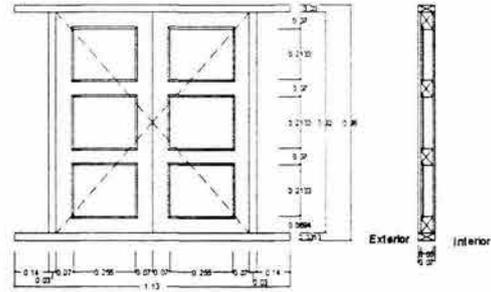
Corte 3 - 3'

Alzado interior

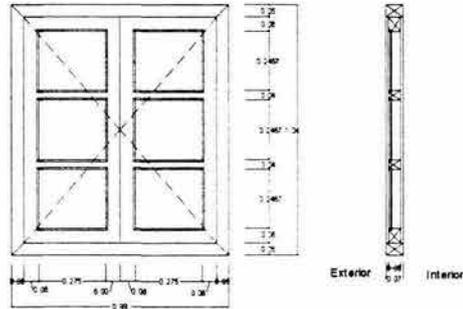
Corte 2 - 2'

Alzado interior

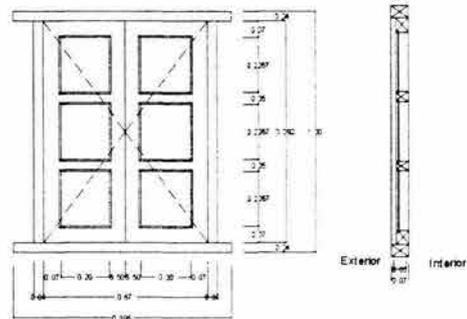
Corte 1 - 1'

Alzado interior

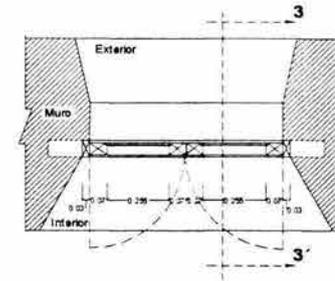
V. 11

Planta ESC 1:10

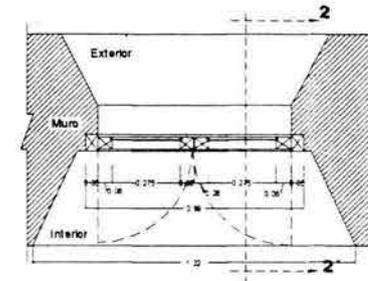
V. 13 - 16

Planta ESC 1:10

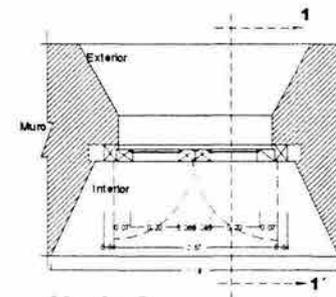
V. 1 - 8

Planta ESC 1:10

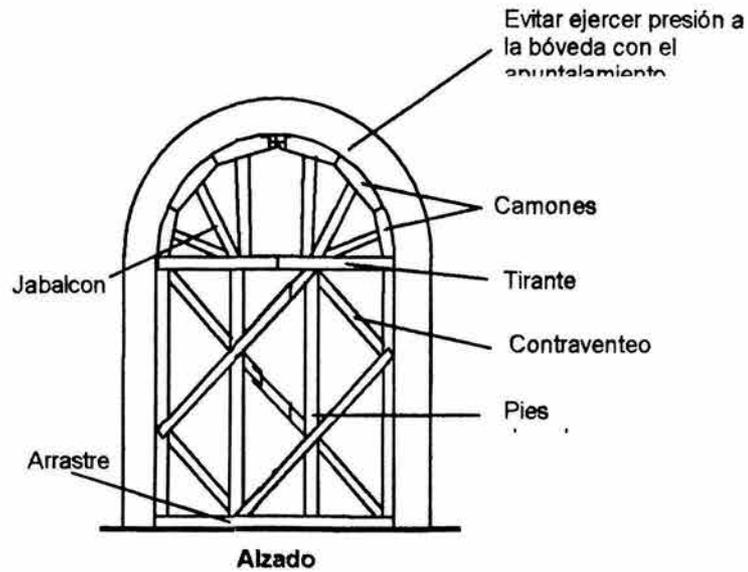
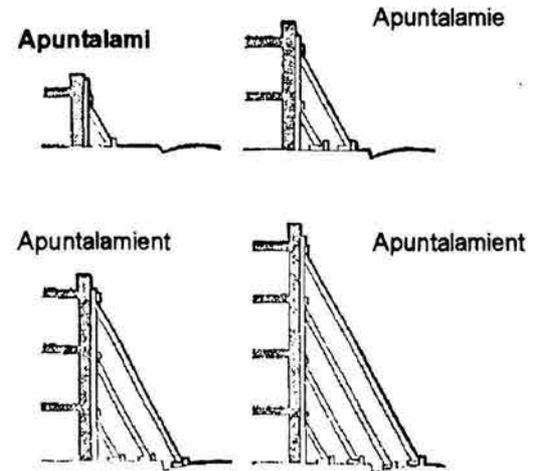
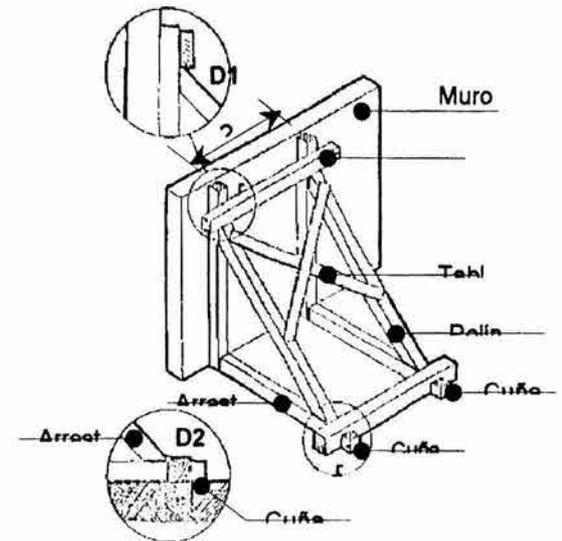
Cuidar que las secciones tengan la escuadría adecuada, de acuerdo con los esfuerzos que vayan a soportar. Cuando se trate de muros, columnas, bóvedas, arcos o cerramientos se construirán arrastres de madera.

Apuntalamiento de arco

Formas para apuntalar fachadas

Apuntalamiento de puertas, ventanas y arcos

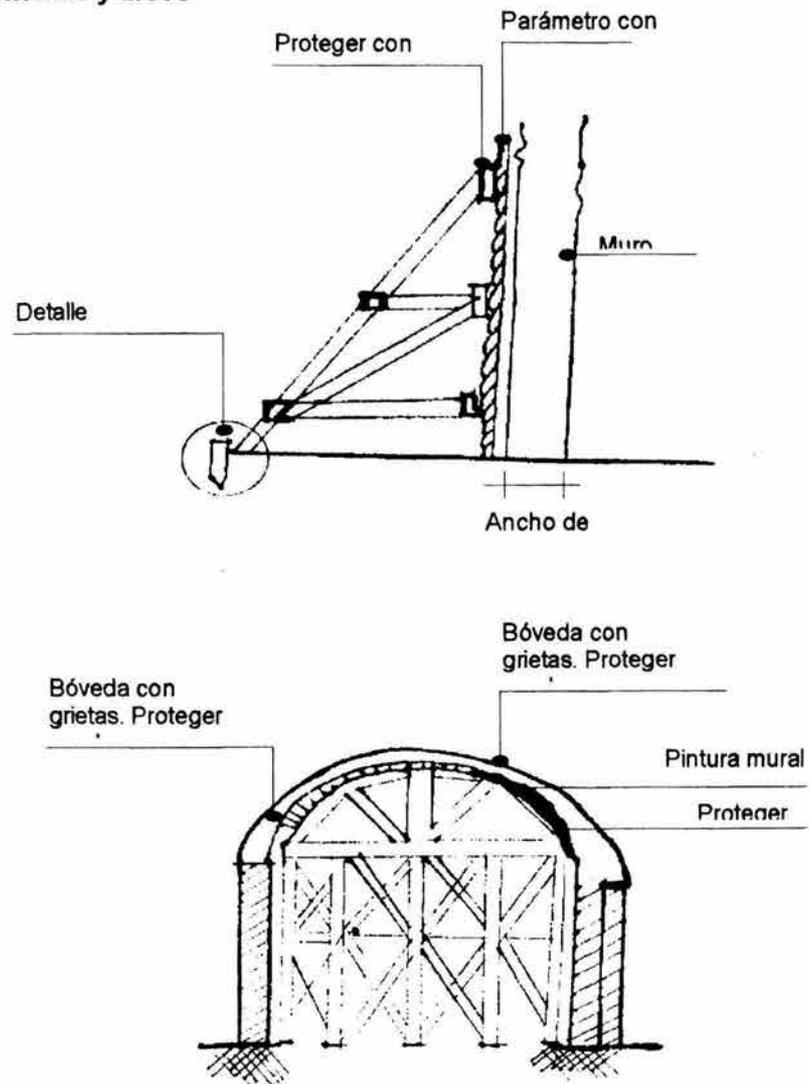
Las secciones deberán tener las escuadrías adecuadas para soportar los esfuerzos de la carga. La transmisión de esfuerzos de pisos, muros, columnas, bóvedas, arcos o cerramientos se harán con arrastres de madera.

Apeo de muro de carga en vano para demoler el cerramiento de concreto y/o viguetas de acero y apeo del cerramiento mencionado.

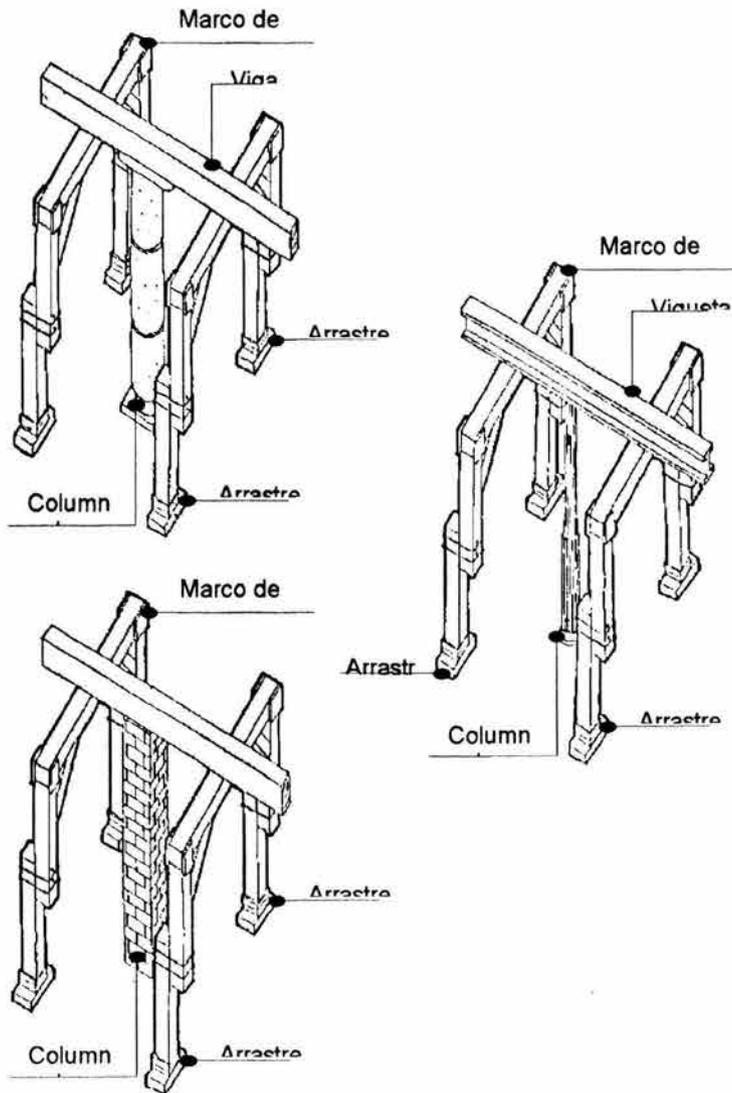
Apeo de columnas

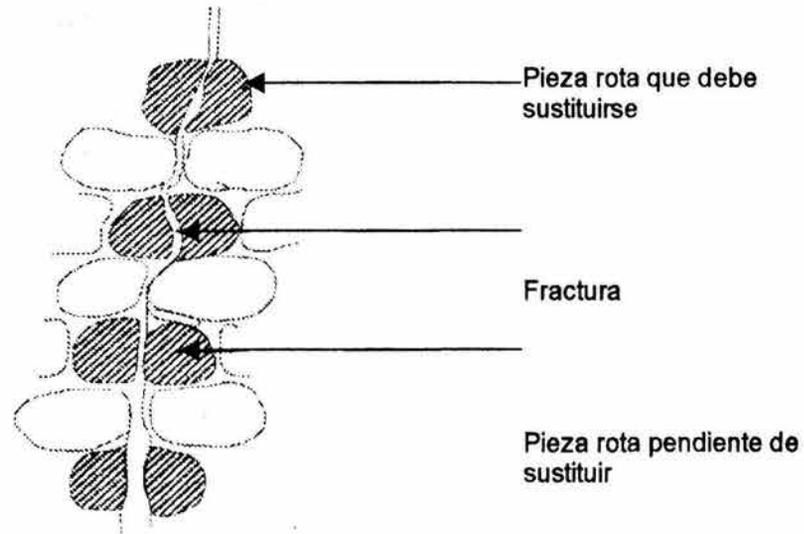
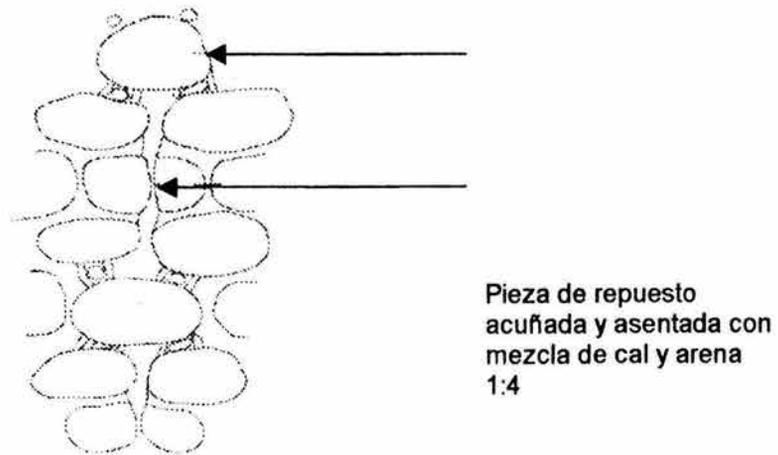
18. Reducción de fracturas con tramado de piedra de tezontle asentada con mezcla de cal y arena en muros de mampostería.

- Retirar el aplanado de la grieta a lo largo de 20 centímetros en ambos lados.
- Retirar y sustituir piezas fracturadas, iniciando por la parte más baja de la fractura, y continuar por tramos.
- Asentar con mortero de cal y arena de 1:4 y acuar la pieza con ripio.
- Continuar con el procedimiento hasta eliminar todas las fracturas. Si es necesario, se inyectarán con mezcla de cal y arena, conforme a la especificación 25.

Repone las piezas faltantes con el mismo material de fábrica, u otro semejante en resistencia, volumen, secciones, color y textura, evitando emplear amarres de concreto o fierro, a manera de grapas, ya que son materiales más resistentes y rígidos que pueden fracturarse y provocar daños mayores.

Variar la proporción de la mezcla de cal apagada de 1:3, si es necesario, para dar mayor resistencia al asiento del material que constituye el muro. Se prohíbe la utilización de mezclas de cemento-arena, las terciadas o las bastardas de cemento-cal y arena, ya que las primeras adquieren mayor resistencia y rigidez que las que conforman el elemento arquitectónico, y el material inyectado se convierte en una cuña que actúa perjudicialmente en el elemento. Las segundas envejecen prematuramente y pierden su consistencia.

- Rejuntar muros de mampostería de tezontle asentada con mezcla de cal y arena.
- Reducir fracturas con tramado de piedra de tezontle asentada con mezcla de cal y arena en muros de mampostería.

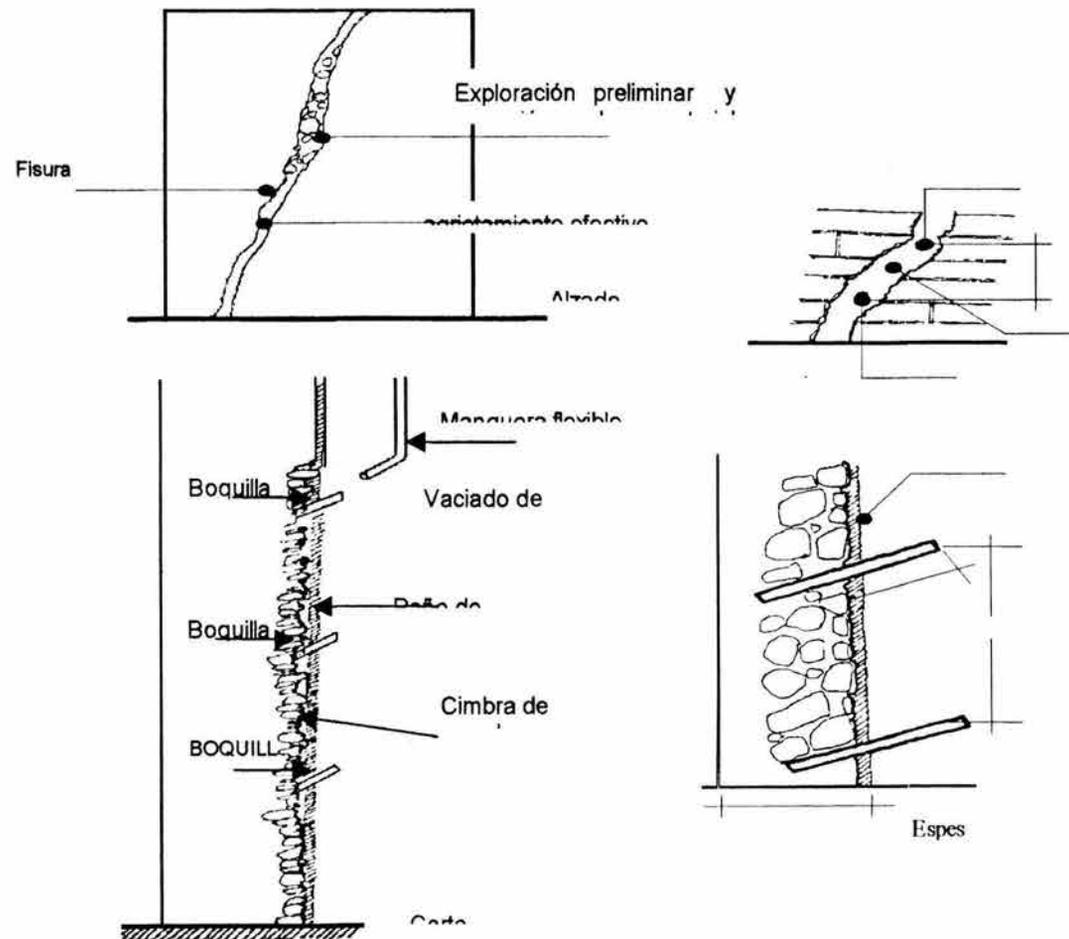
19 Eliminación de grietas con inyección de cal y arena en muros de mampostería de tezontle.

- Retirar 10 centímetros de recubrimiento en ambos lados de la grieta y liberar la mezcla suelta con un gancho de alambón.
- Colocar el ripio de piedra unida con mezcla de cal y arena a todo lo largo, cada 60 centímetros, y las boquillas de tubo "Conduit" de 1.8 centímetros (3/4") de diámetro.
- Inyectar agua a presión para limpiar el interior, observando que no escurra por sitios imprevistos, lo que reportará que el muro está constituido por barro crudo en su interior.
- Inyectar la mezcla a presión por gravedad, colocando el tambo que la contiene a una altura de dos metros con respecto a la boquilla más alta insertada en la grieta. Iniciar el proceso por la boquilla más baja, suspendiendo la inyección cuando brote la mezcla por la boquilla inmediata superior.
- Descimbrar después de siete días.
- Cortar las boquillas y resanar el acabado.

Considerar que la mezcla de cal apagada podrá variar en su proporción a partir de 1:3, de acuerdo con la resistencia que tenga el asiento del material que constituye el muro de la bóveda.

- Eliminar grietas en muros de mampostería de tezontle con inyección de mezcla de cal y arena.
- Reducir grietas en elementos de cantera con mezcla de cal y arena
