UNIVERSIDAD VILLA RICA

FACULTAD DE ARQUITECTURA

**VALOR Y USO DE LA MEMORIA CONSTRUIDA
REHABILITACIÓN DEL ANTIGUO EDIFICIO
"LA PRUEBA" EN EL CENTRO HISTÓRICO
DEL PUERTO DE VERACRUZ**

TESIS

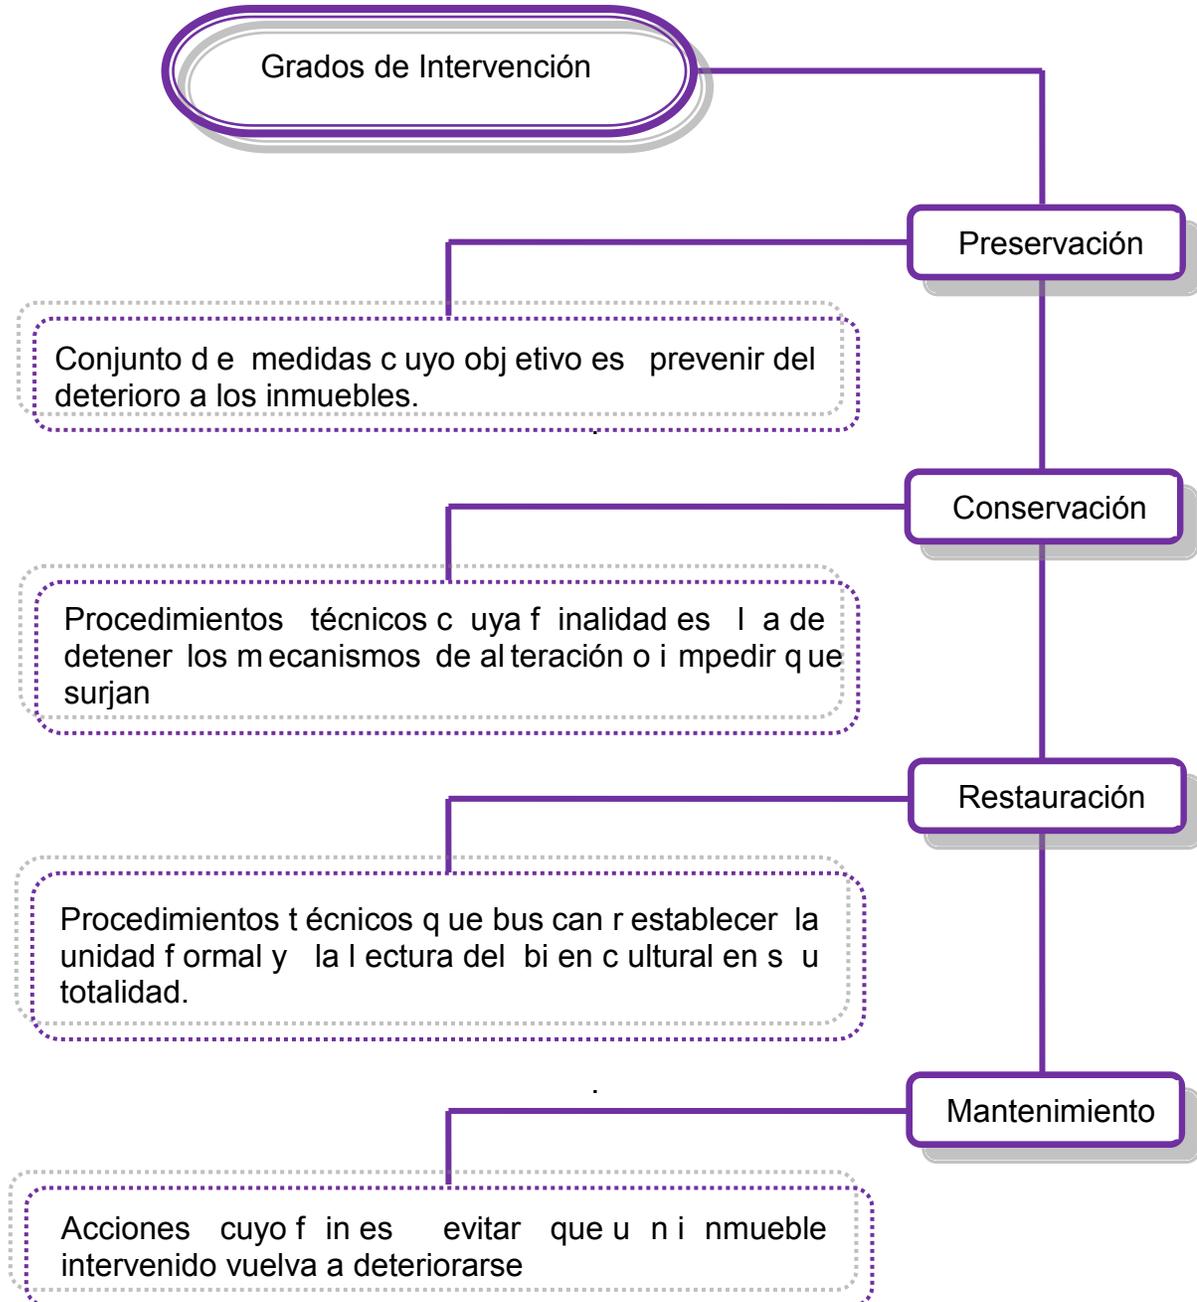
En la disciplina de la Restauración existen cuatro grados de intervención: ⁵⁹

FIGURA 61.- Diagrama de grados de Intervención

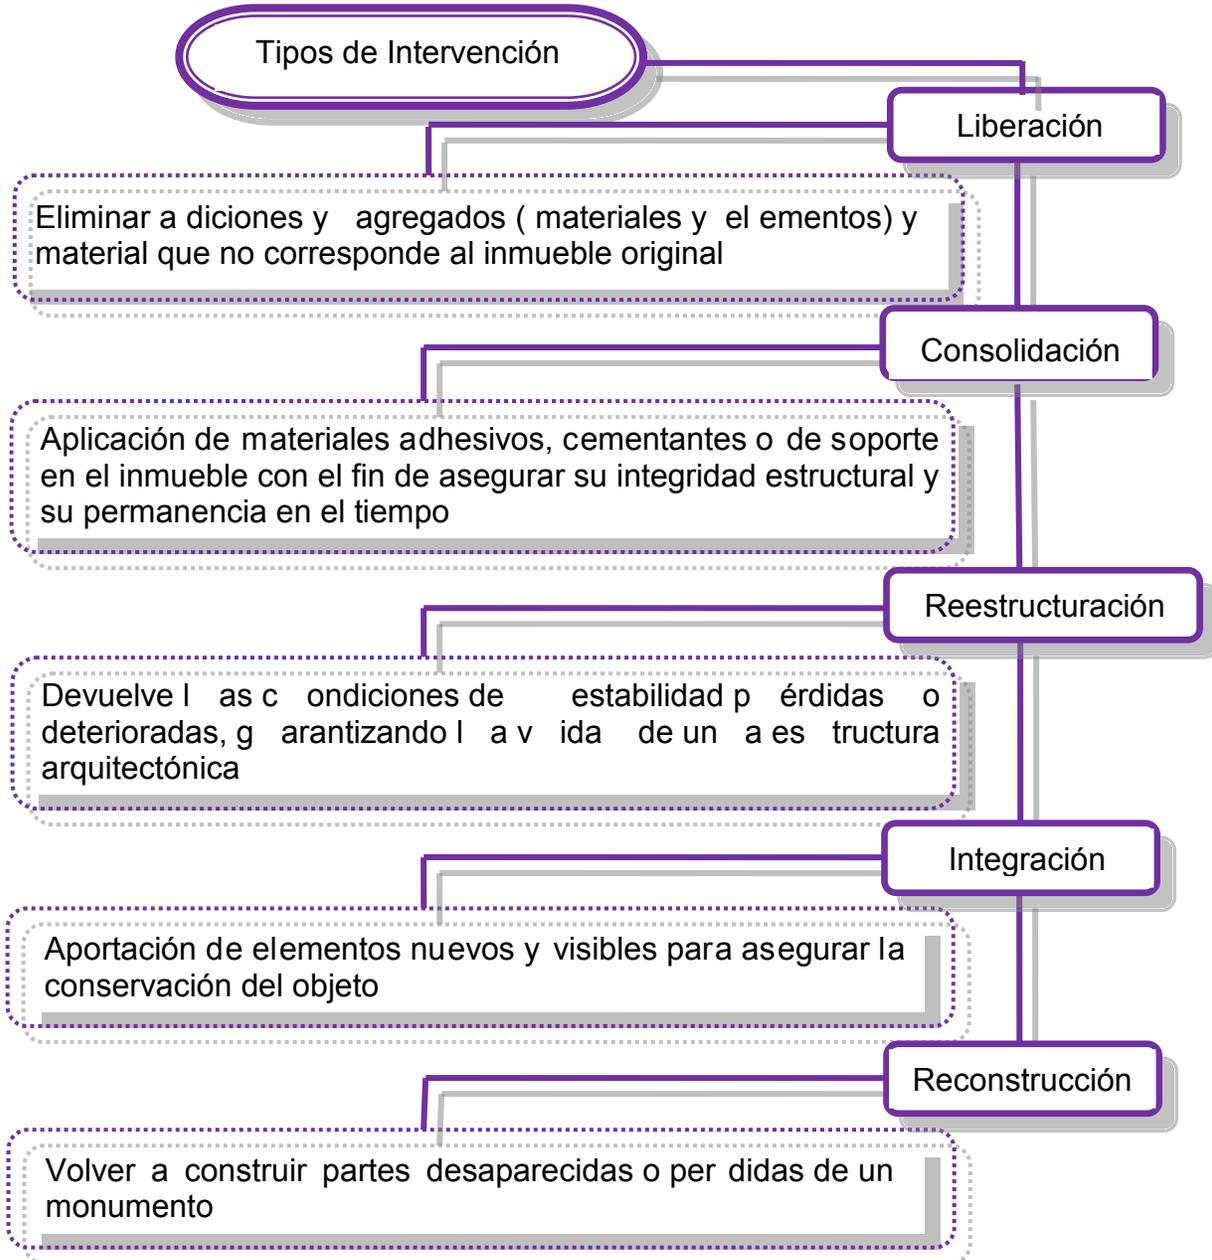
La profundidad y alcance de cada tipo de intervención varían dependiendo del grado de intervención que se efectúe en cada edificio histórico.⁶⁰

FIGURA 65.- Diagrama de tipos de intervención

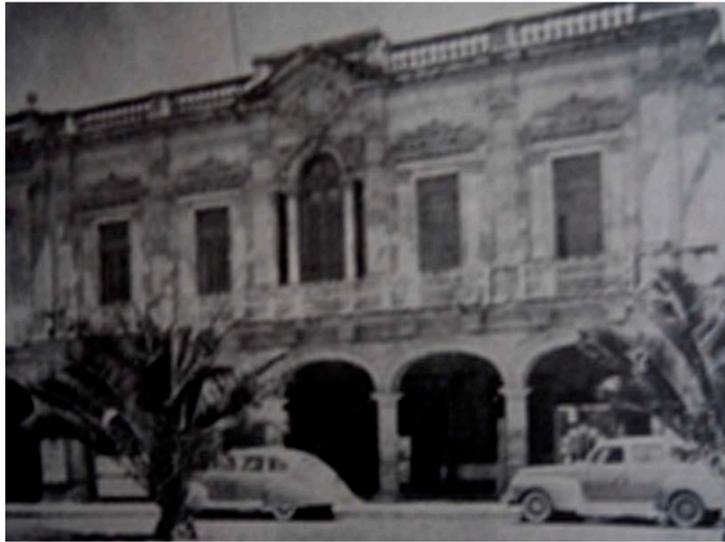
FIGURA 84.- Edificio Normandie en el siglo XIX

El edificio consta de dos plantas; en la planta baja alberga un establecimiento bancario, y es en la planta alta que se encuentra el Hotel Boutique, el cual cuenta con once habitaciones tipo suite.

Cantera Diez presenta un diseño de interiores que combina acertadamente lo moderno con lo histórico. Es notable que se respetó gran parte de su arquitectura original, ya que no presenta signos de alteración en sus materiales ni en su estructura. El proyecto respetó notablemente la estructura original, prueba de ello, se encuentran en la innovación propuesta de los baños, no se agregaron falsos muros, se utiliza el espacio abierto con una división de vidrio.

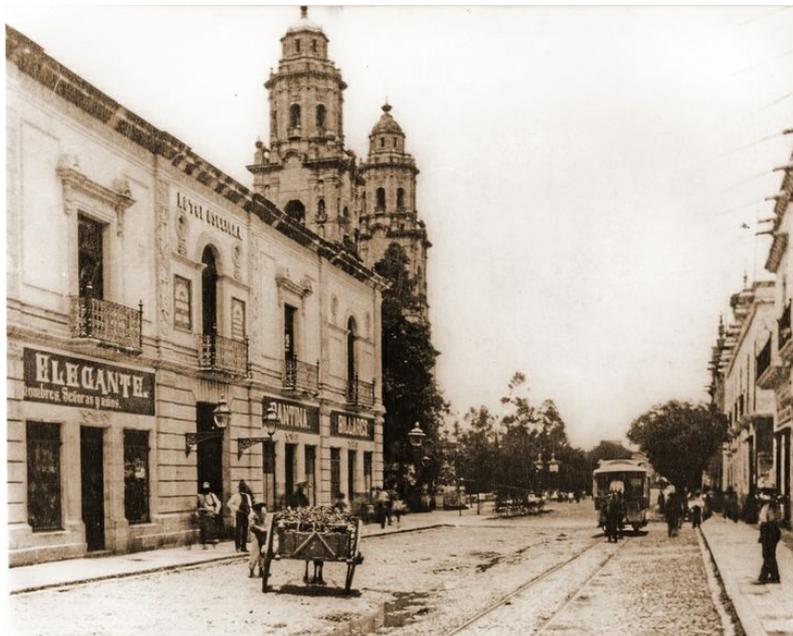
FIGURA 91.- Antiguo Hotel Oseguera

Hay que resaltar que en el año de 1886, la ciudad no contaba con suministro de energía eléctrica ni con drenaje municipal, por lo que este lujoso y magnífico edificio carecía de estos servicios. Esto nos da una idea del concepto de hotel de esa época, cuando existían solamente baños comunes.

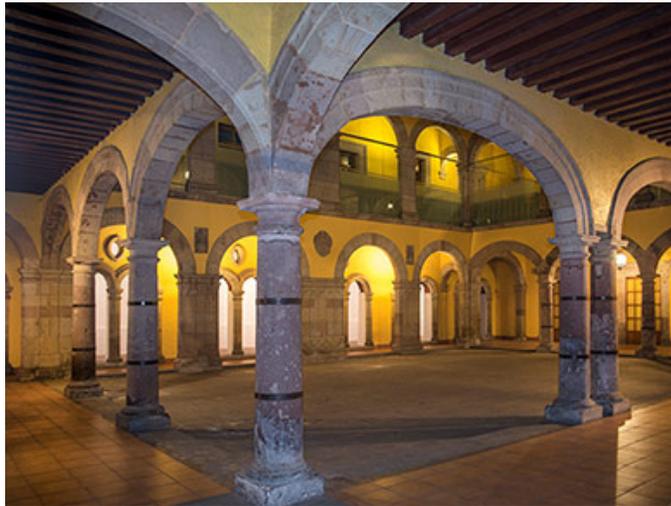
FIGURA 92.- Patio central

El inmueble ha sido conformado por tres zonas, un área de recepción y servicios necesarios de un hotel, lobby, salón de eventos y centro de negocios, otra área de uso comercial y bancario. En planta alta una zona de suites y por último un área de restaurante, bar y administración.⁷⁷

La introducción de nuevos elementos, como el elevador y las oficinas de administración, se solucionaron de manera que no afectaran la finca patrimonial dentro de los criterios de reversibilidad de la intervención y veto a la falsificación, expresando la contemporaneidad de los elementos nuevos insertados tanto en su expresión formal como en sus materiales, en donde el concepto de la quinta fachada como espacio útil, otorga otras posibilidades en la intervención.

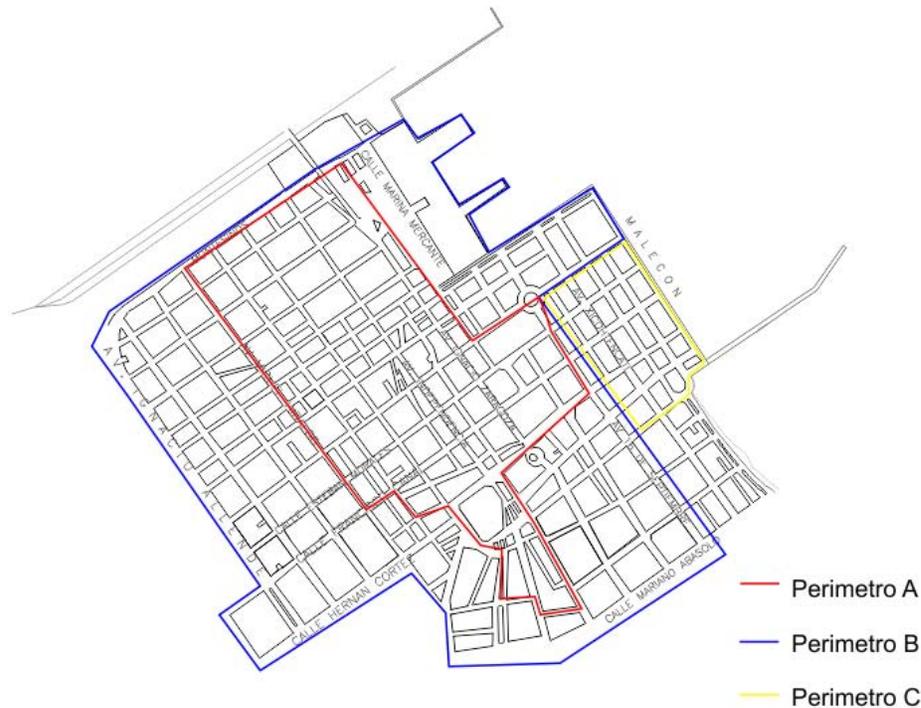
FIGURA 105.- Perímetro de protección del Centro Histórico

Posee las características específicas para ser considerado de gran valor patrimonial, formada por 170 manzanas que comprenden edificios con valor histórico construidos en los siglos XVII y XVIII, en los que se combinan diversas manifestaciones arquitectónicas propias de la región y de cada etapa histórica, los cuales se localizan alineados a la calle, compuestos con patio central a base de columnas con arcos de medio punto, un sistema constructivo con base en muros de piedra muca que soportan cubiertas planas con vigas de madera, todos estos elementos forman una unidad y se insertan en la topografía del lugar.

Para su estudio el Centro Histórico se clasifica en tres perímetros:

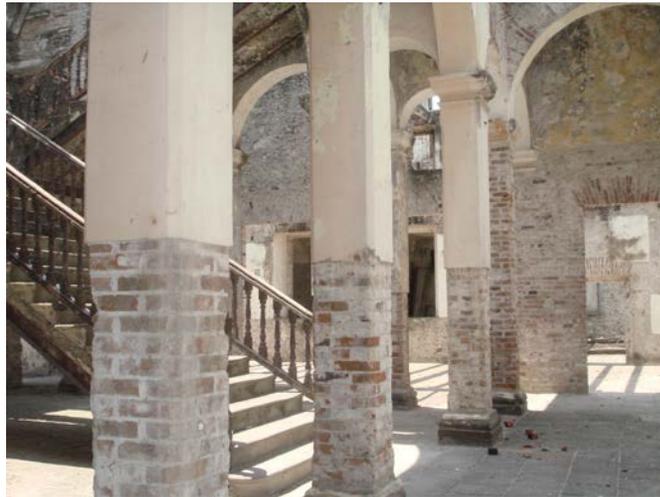
FIGURA 119.- Vista del patio central.

Después de pasar por el vestíbulo principal ubicado en la calle de Lerdo, nos encontramos en el patio central con la gran escalera de tipo imperial, la cual se encuentra en un buen estado, ya que cuenta con su barandal de madera.

Es notable la falta de losas en casi todo el edificio, se aprecian algunas vigas de madera, aunque en su gran mayoría también hay una escasez.

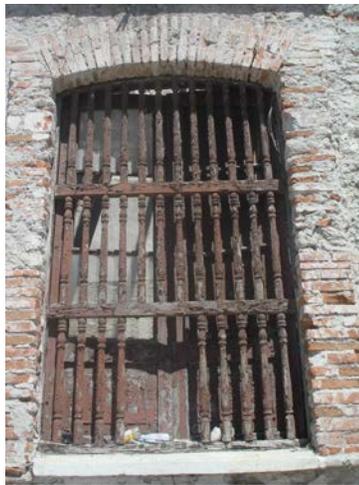
FIGURA 122.- Detalle Ventana

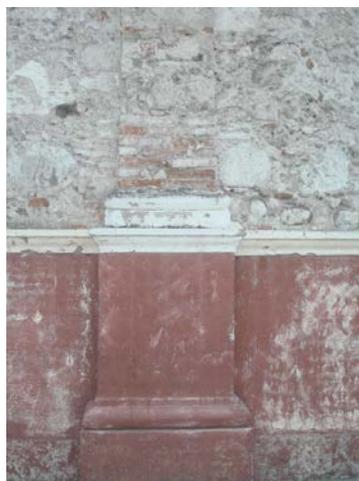
FIGURA 123.- Detalle columna.

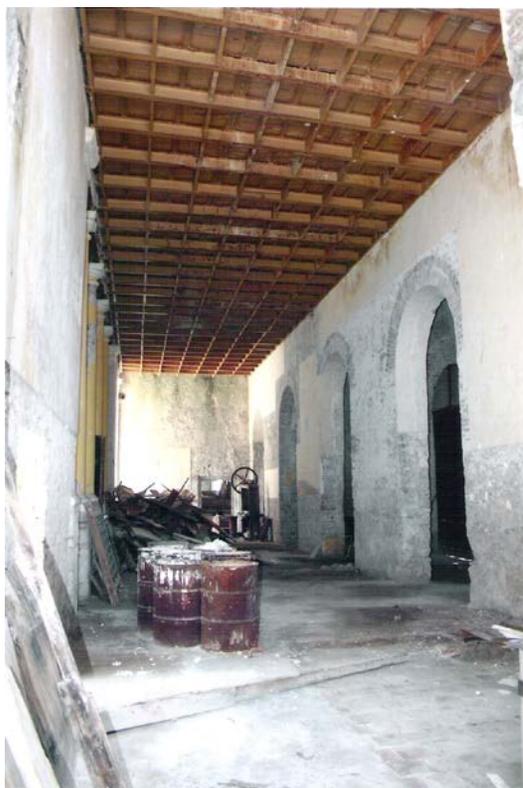
Así mismo se realizó una estructura de madera en la planta baja de la calle de Zamora, misma que actualmente se encuentra en muy buenas condiciones.

FIGURA 125.- Estructura nueva

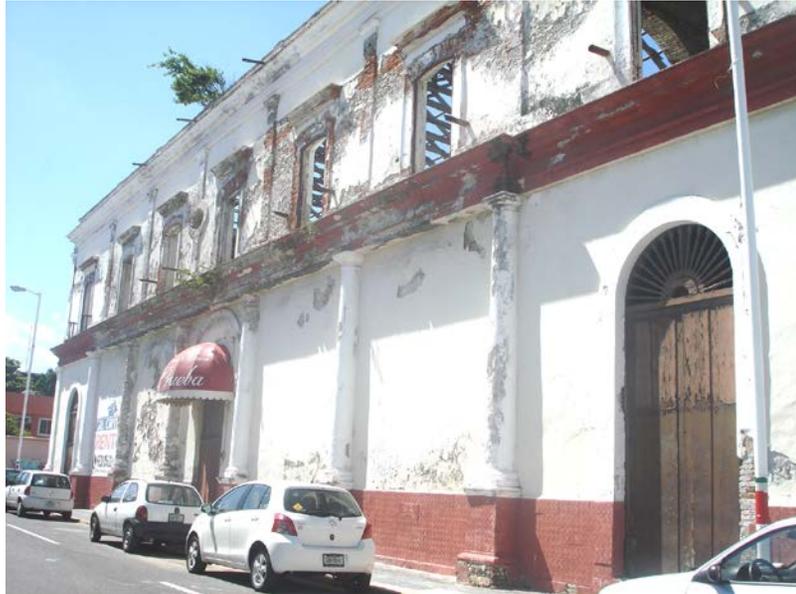
FIGURA 129.- Fachada Gutiérrez Zamora.

Se aprecia una gran cantidad de losas colapsadas del entrepiso y la cubierta

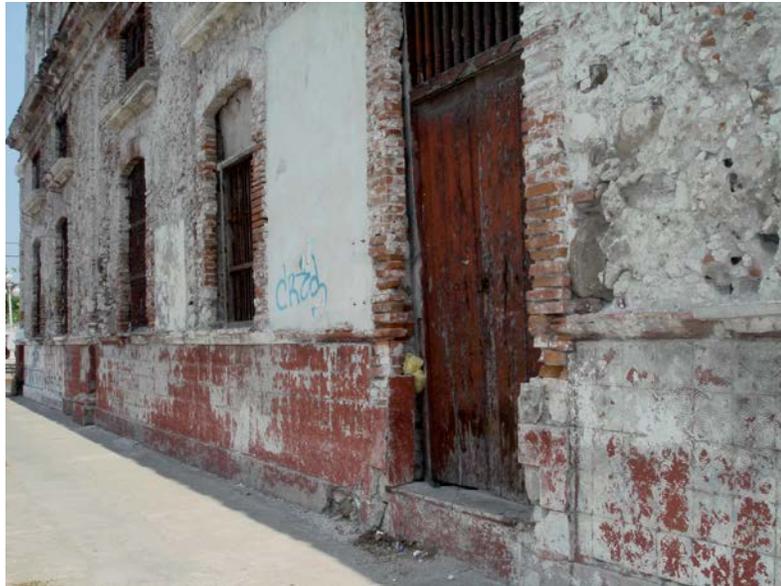
FIGURA 130.- Fachada Avenida Miguel Hidalgo.

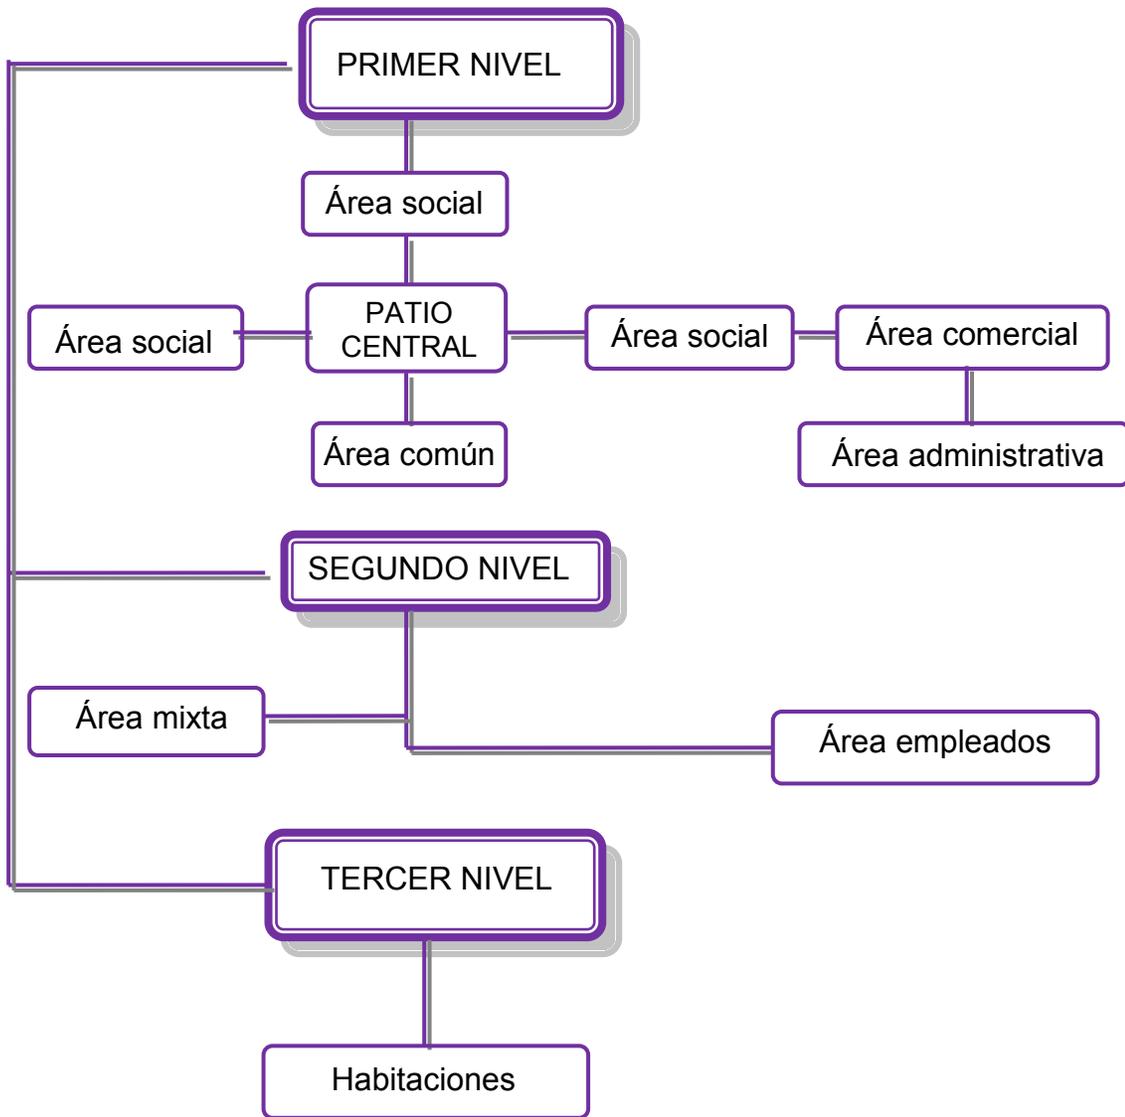
Mediante el diagrama de funcionamiento se analizan las opciones a tomar en cuenta para la ubicación de las áreas a diseñar. Se generan tres diagramas correspondientes a los tres niveles del edificio.

FIGURA 133.- Diagrama de funcionamiento

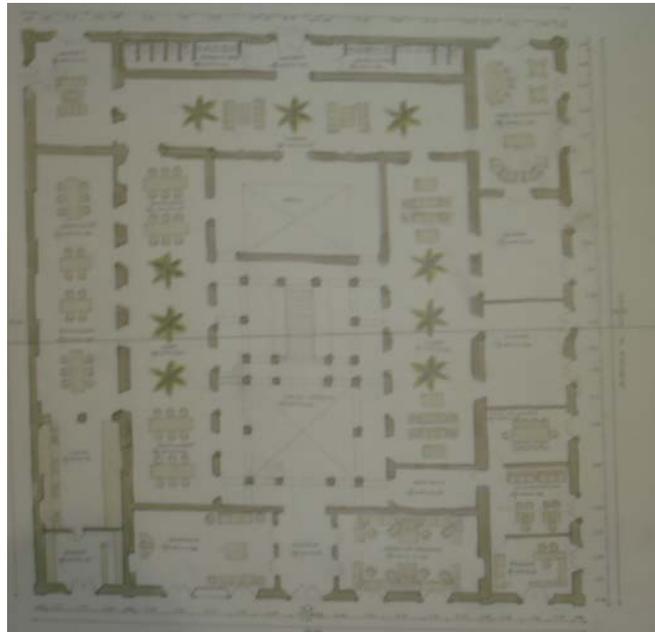
De acuerdo a la disposición de espacios actual del edificio, se fueron generando propuestas por medio de análisis de áreas, llegando a una primer propuesta donde se ubicaron todos los servicios de hotel en la planta baja, como lo es la recepción, áreas de recreación, servicios de limpieza y empleados y administración, con el fin de sacarle el mejor provecho al inmueble y destacando su emplazamiento comercial se propusieron áreas para el uso del público en general con el diseño de un restaurant, un bar y una agencia de viajes.

FIGURA 134.- Primer propuesta de planta baja

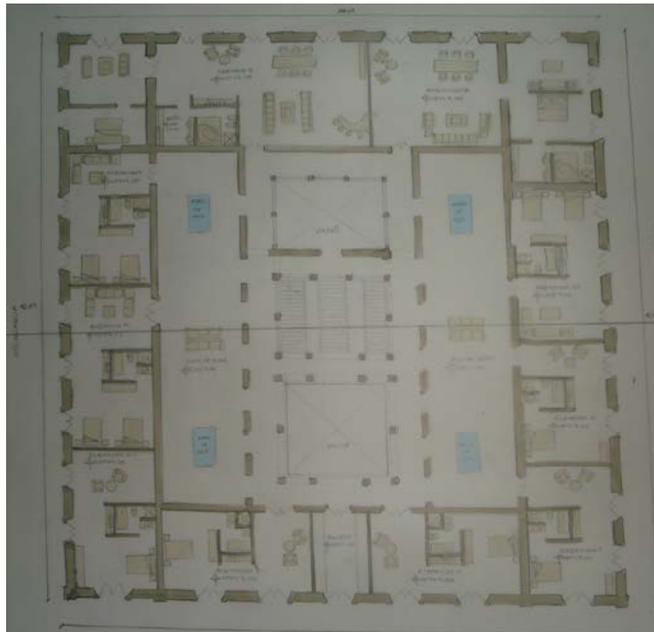
En la planta alta desarrollé diez habitaciones y áreas sociales, es to utilizando gran parte del espacio, pero no fue del todo funcional ya que se trataban de espacios muy amplios y poco aprovechados.

FIGURA 135.- Primer propuesta de planta alta

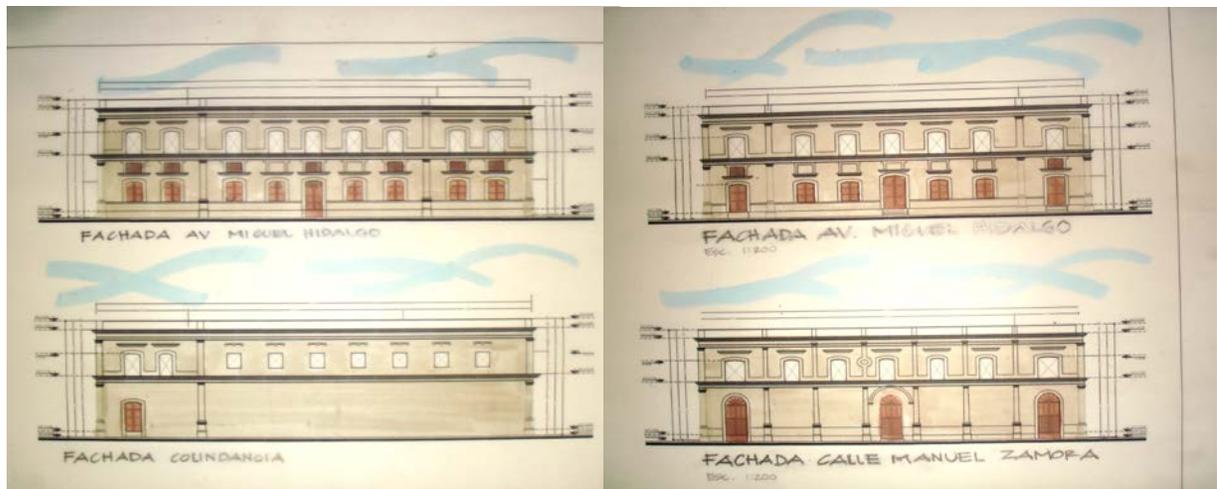
FIGURA 136.- Alzados

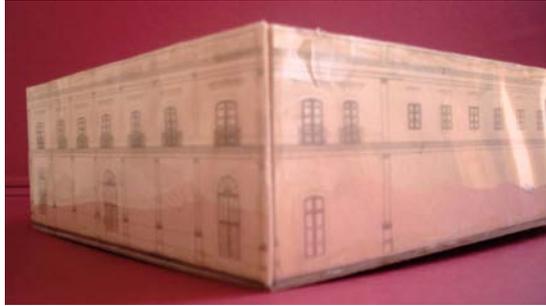
Como parte de estas propuestas exploratorias, se realizó una maqueta volumétrica, con el fin de analizar la rehabilitación e integración de los elementos arquitectónicos en sus fachadas.

FIGURA 137.- Maqueta de trabajo

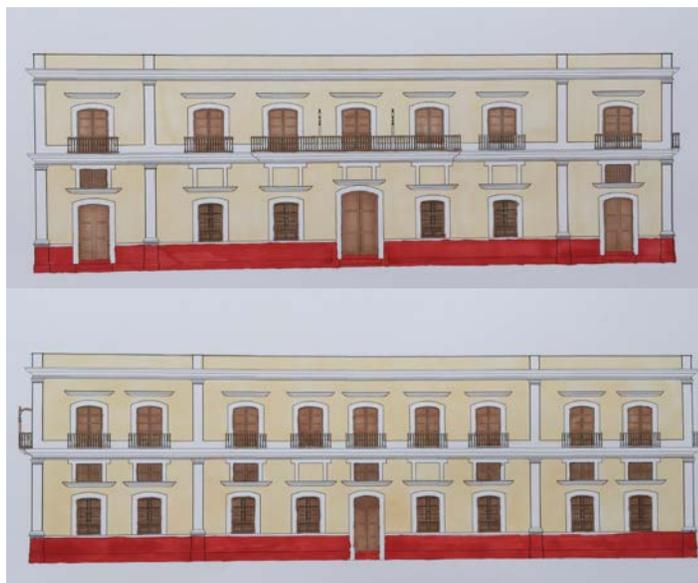
FIGURA 139.- Propuesta de color en fachadas.

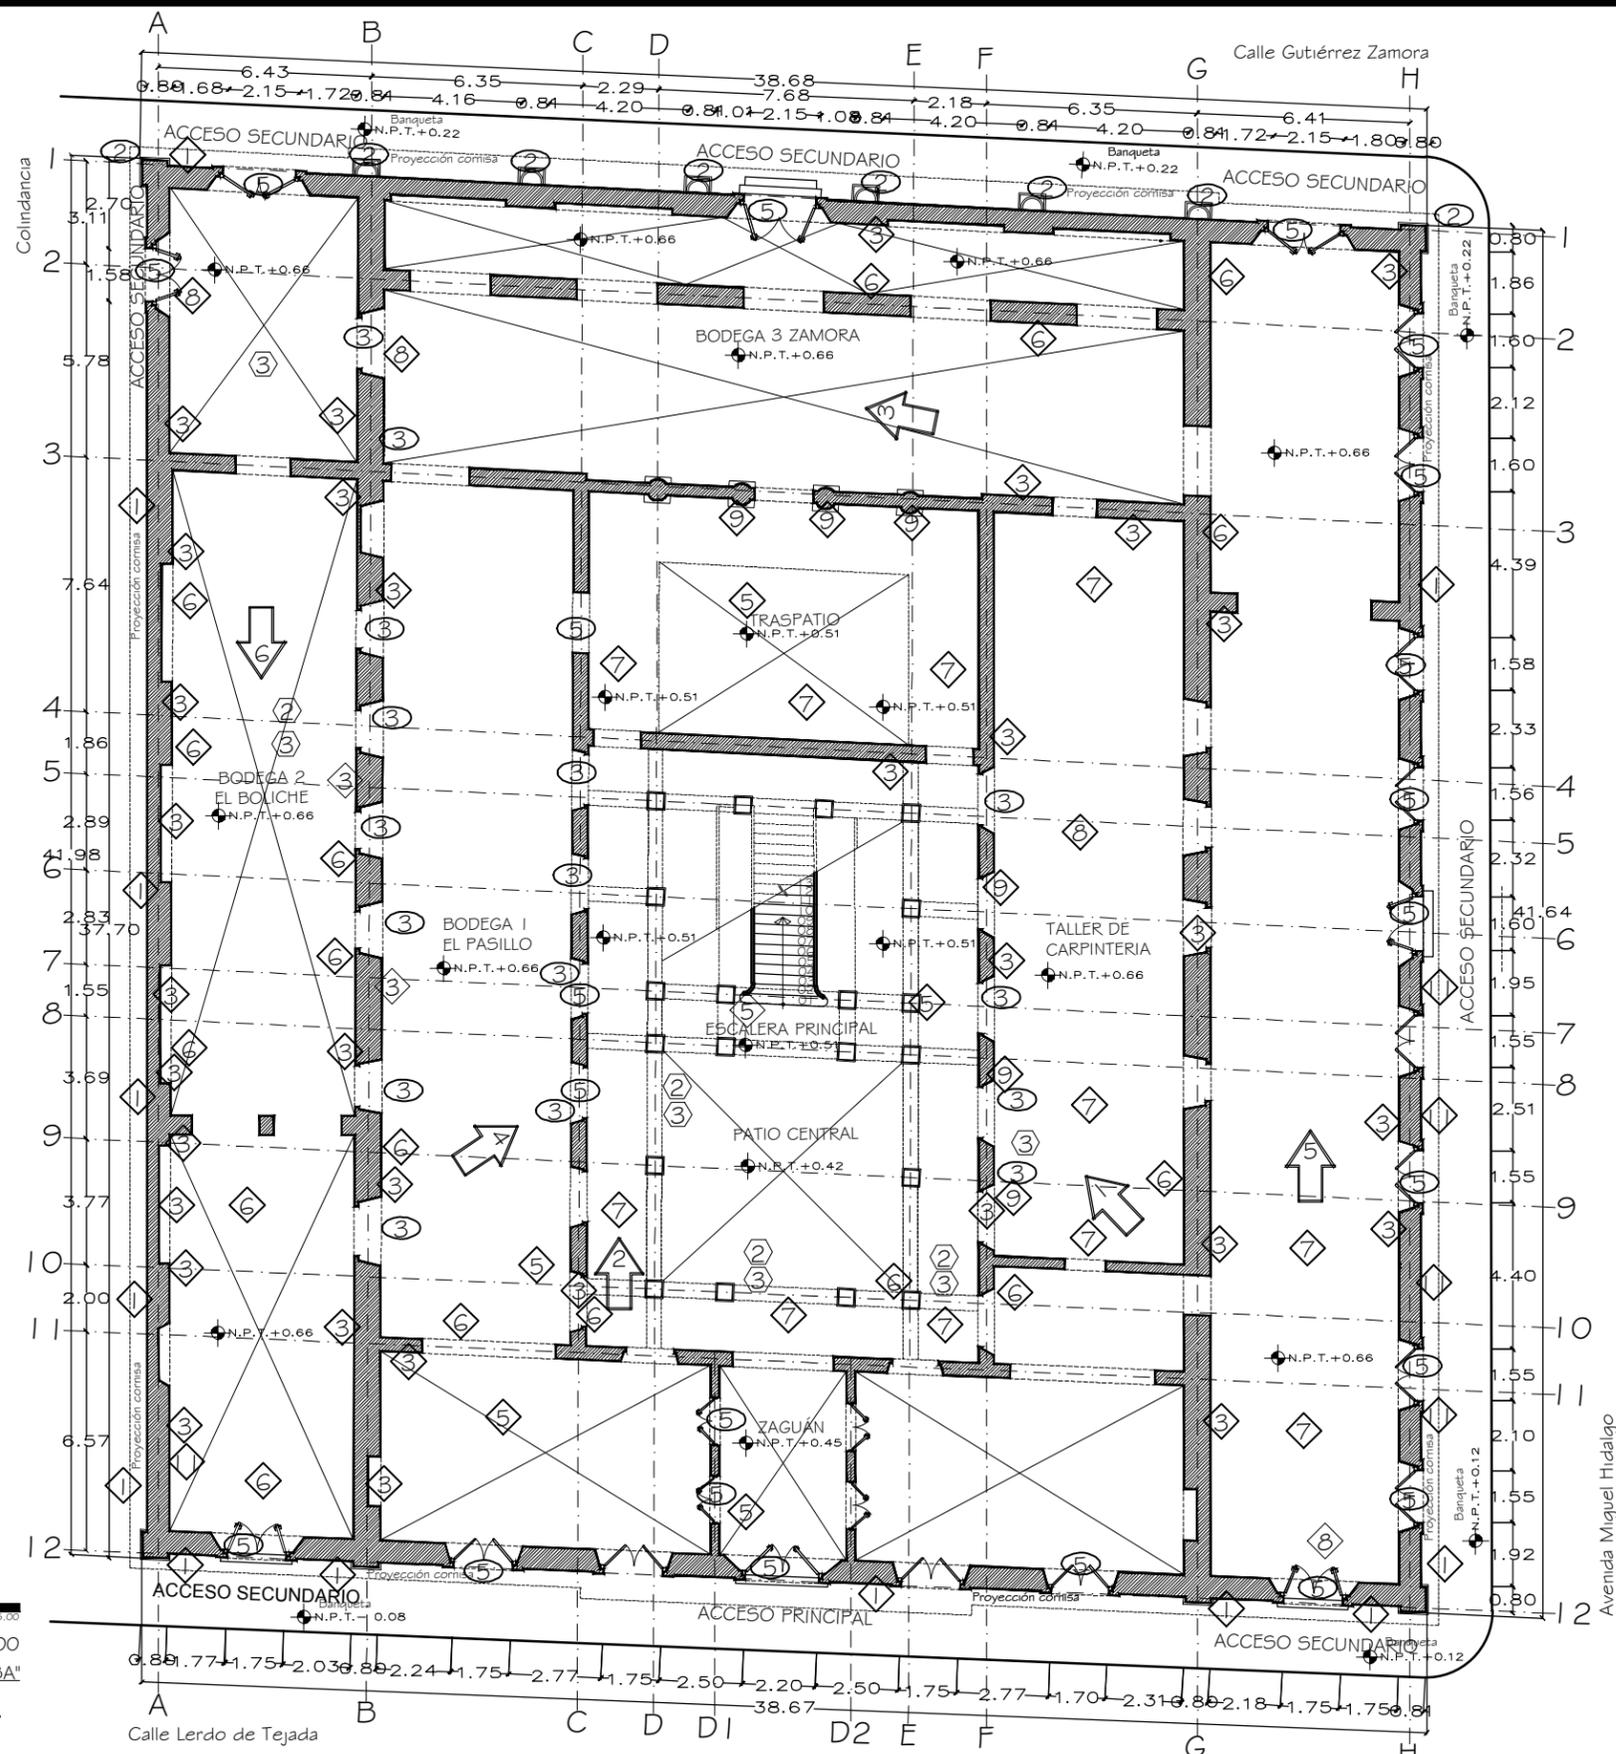
D-2

- SIMBOLOGÍA:
 DETERIOROS**
- PISOS**
- 1 Piso original de barro en mal estado
 - 2 Piso de pasta en mal estado
- MUROS**
- 1 Humedad en muros de fachada
 - 2 Humedad en muros interiores por filtración

DIAGNÓSTICO:
 PLANTA BAJA
 ESC: 1:200
 COTAS: METROS

Escala 1:200
 EX-FÁBRICA DE PUROS "LA PRUEBA"
PLANTA BAJA

- 1 El pasado uso ha provocado desgaste, fragmentación y corrosión.
- 2 El pasado uso ocasiono la colocación de piso de pasta, ocasionando cambios de nivel.

- ◊ El deterioro en general de muros tanto de fachada como interiores se debe principalmente a abandono del edificio, originando diversos problemas físicos en el. La humedad se debe en general a la falta de mantenimiento; falta de impermeabilización ocasiona filtración de agua generando desprendimiento en aplanados; la humedad también promueve la aparición de musgos, mohos y algas. Cambios en el clima y sismos han pasado por el edificio a través del tiempo, ocasionando daños en muros como las grietas en mampostería y tabique. La humedad por microcapilaridad a consecuencia del agua contenida en el suelo, ocasiona desprendimientos de los elementos en general de la fachada. Resultado de partículas de polvo atmosférico, los muros presentan suciedad. La falta de protección a los elementos constructivos de la intemperie ha ocasionado desprendimiento de aplanados.

- ⬡ La corrosión por reacción al medio ambiente, principalmente del salitre, localizada en las vigas de acero ocasiona perdida en su capacidad de carga.

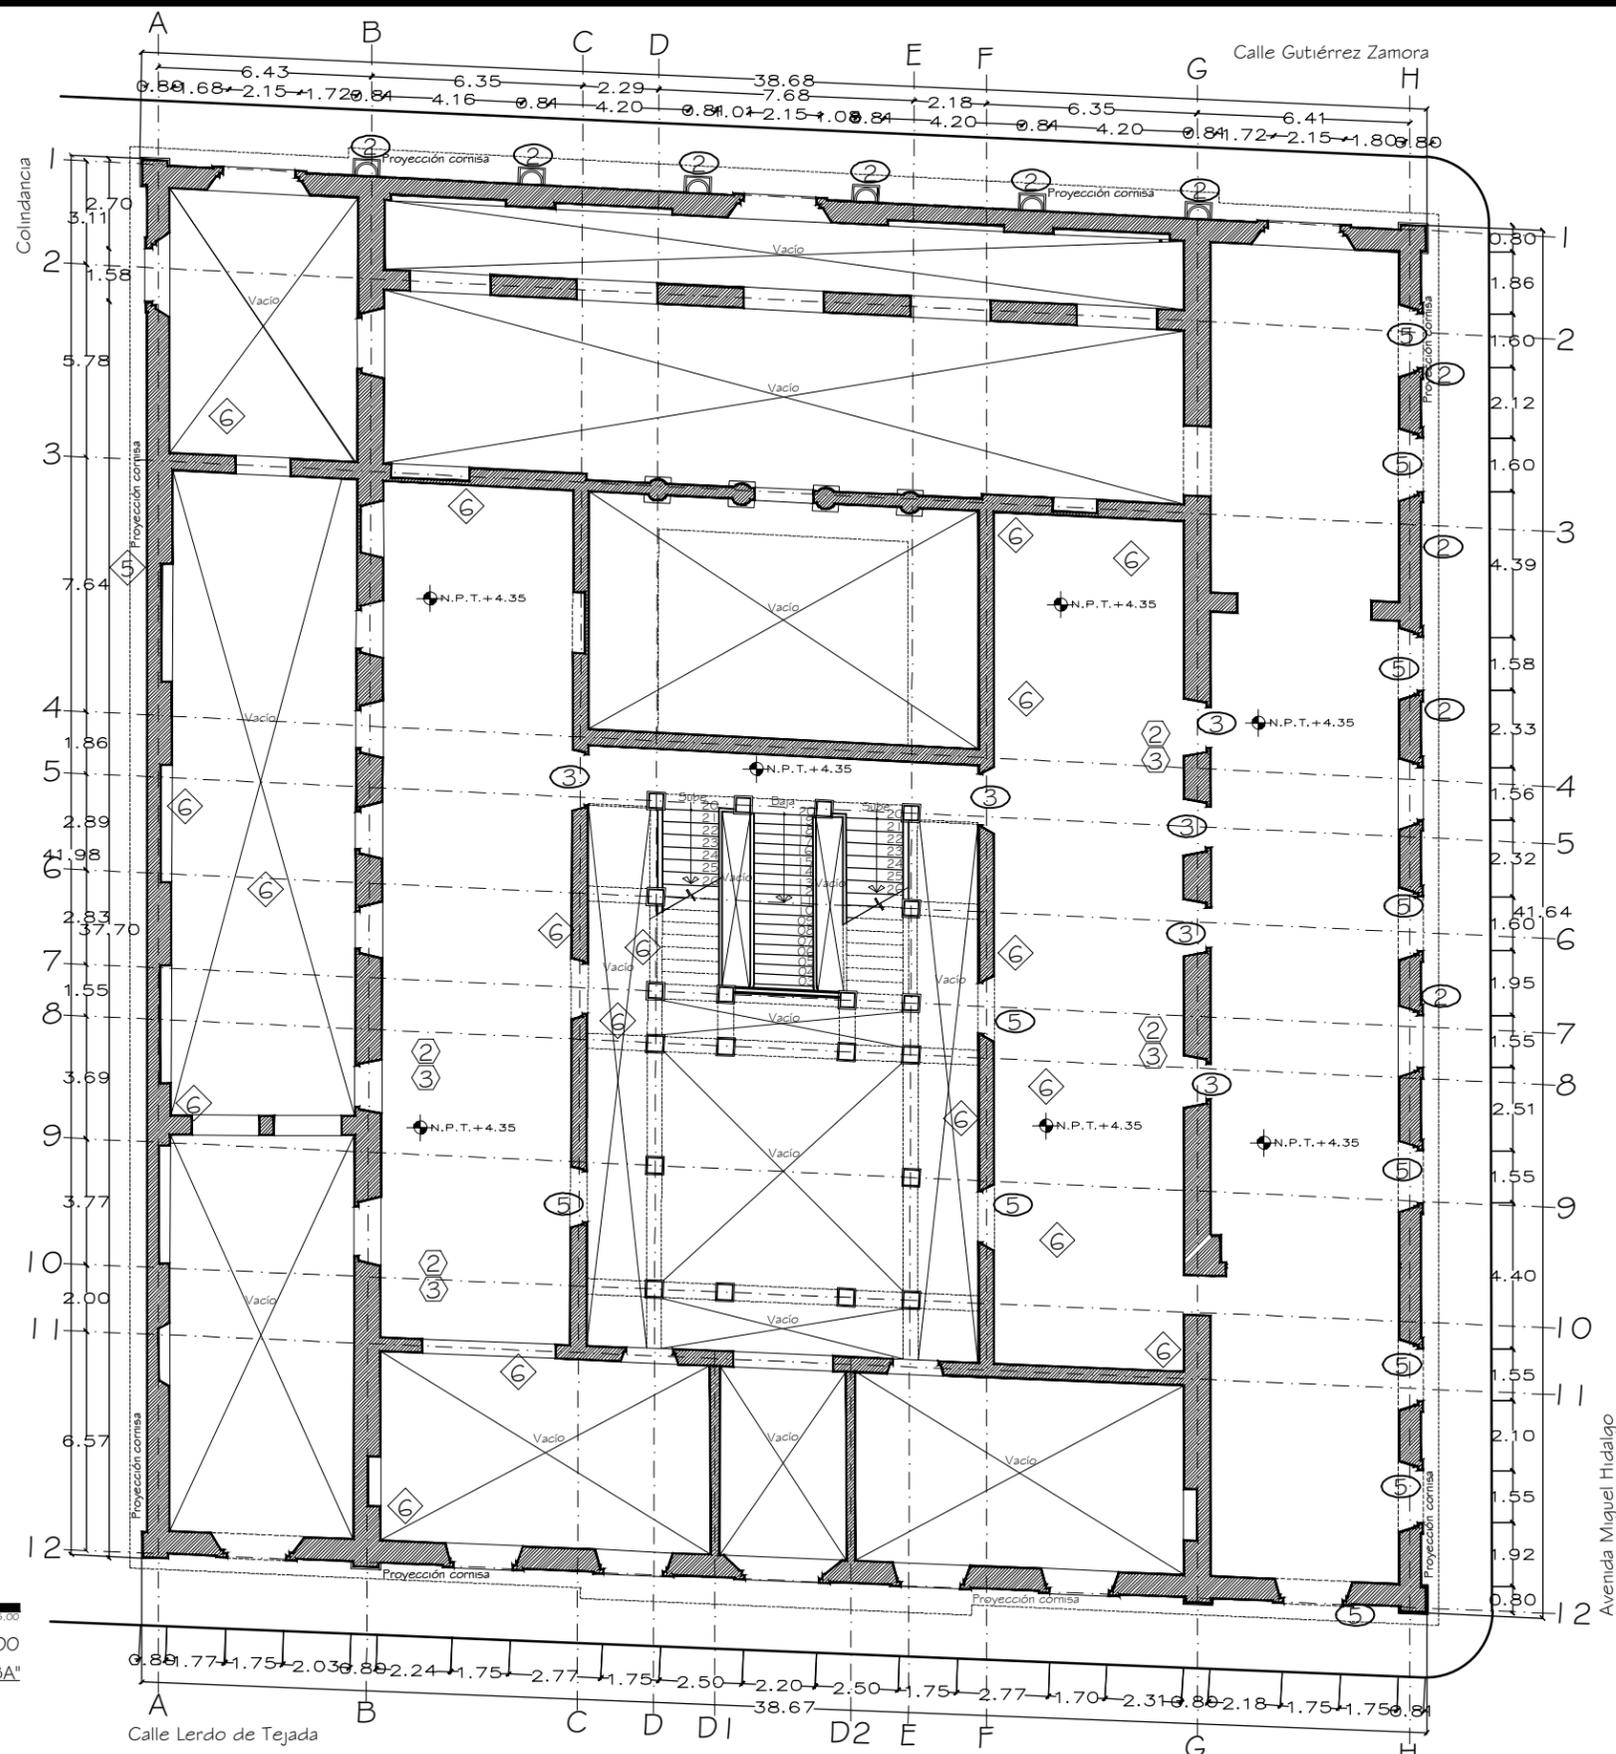
D-3

- SIMBOLOGÍA:
 DETERIOROS**
- PISOS**
- 1 Piso original de barro en mal estado
 - 2 Piso de pasta en mal estado
- MUROS**
- 1 Humedad en muros de fachada
 - 2 Humedad en muros interiores por filtración

DIAGNÓSTICO:
 MEZZANINE
 ESC: 1:200
 COTAS: METROS

Escala 1:200
 EX-FÁBRICA DE PUROS "LA PRUEBA"
MEZZANINE

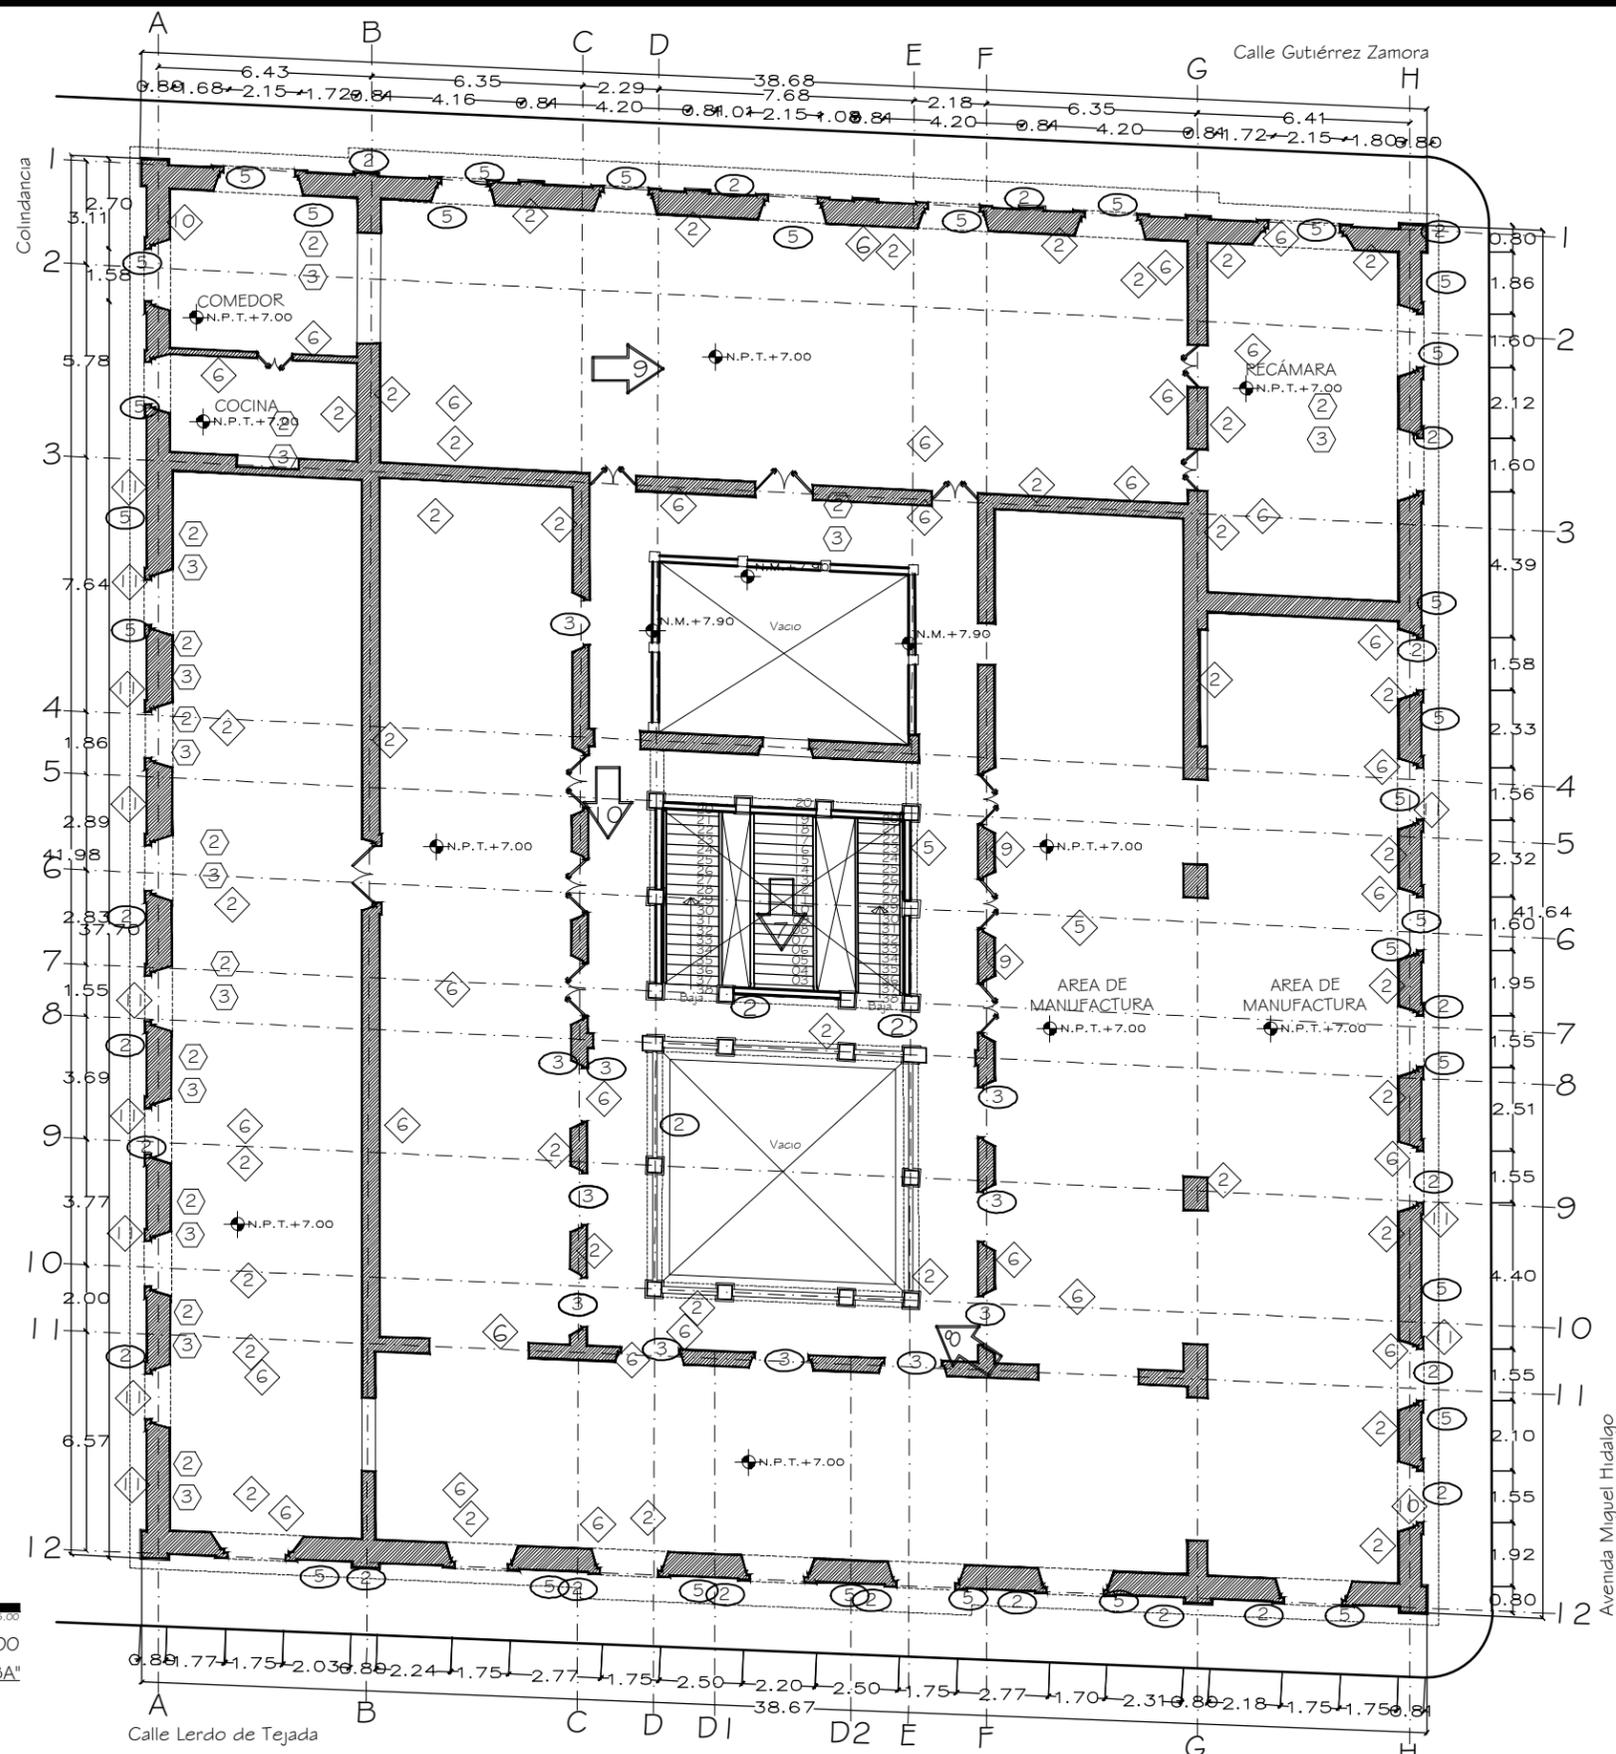
D-4

- SIMBOLOGÍA: DETERIOROS**
- PISOS**
- 1 Piso original de barro en mal estado
 - 2 Piso de pasta en mal estado
- MUROS**
- 1 Humedad en muros de fachada
 - 2 Humedad en muros interiores por filtración

- 3 Humedad en muros interiores en zonas inferiores
 - 4 Humedades y desprendimientos de aplanados en muros.
 - 5 Desarrollo de vegetación en muros interiores y exteriores

DIAGNÓSTICO:
 PLANTA ALTA
 ESC: 1:200
 COTAS: METROS
