UNIVERSIDAD VILLA RICA

FACULTAD DE ARQUITECTURA

**VALOR Y USO DE LA MEMORIA CONSTRUIDA
REHABILITACIÓN DEL ANTIGUO EDIFICIO
"LA PRUEBA" EN EL CENTRO HISTÓRICO
DEL PUERTO DE VERACRUZ**

TESIS

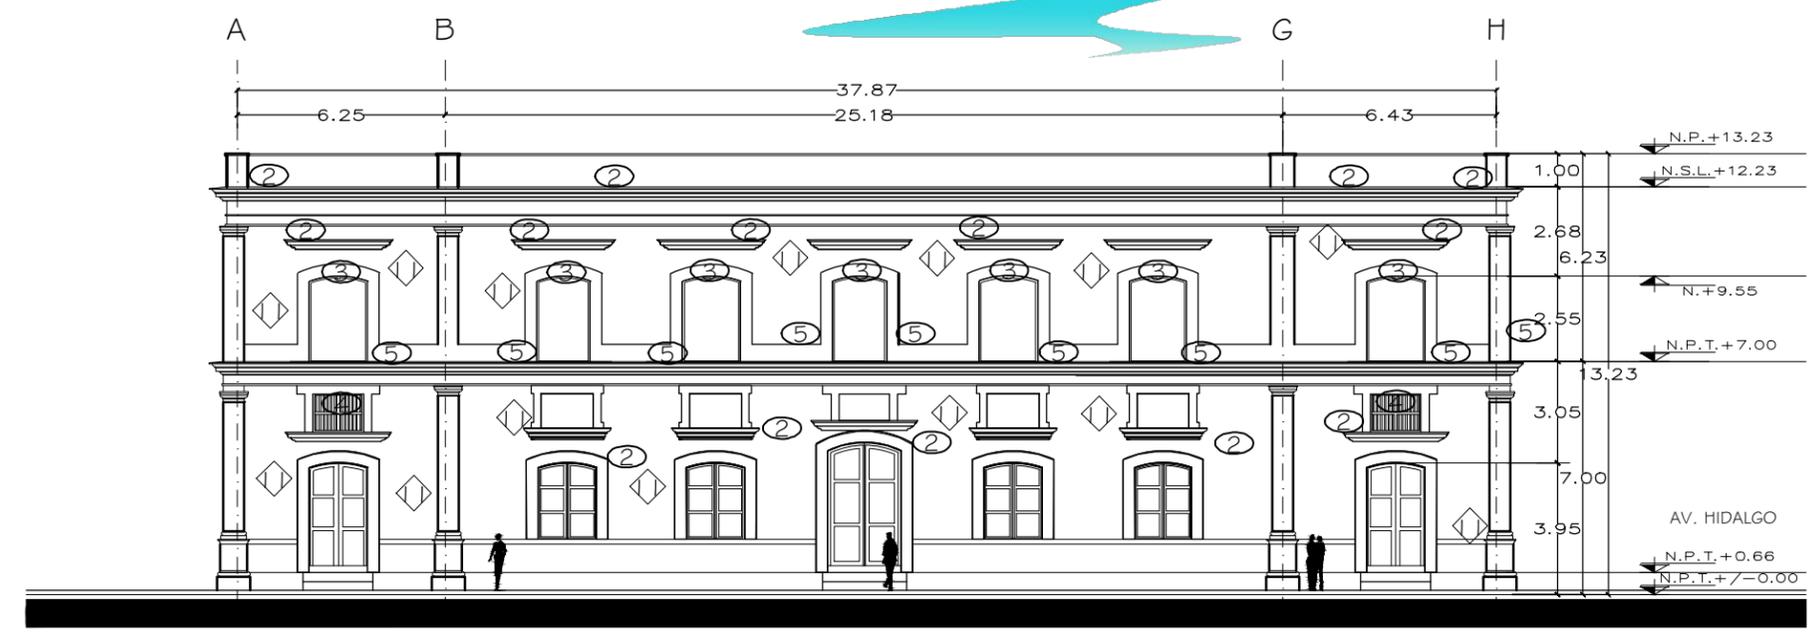
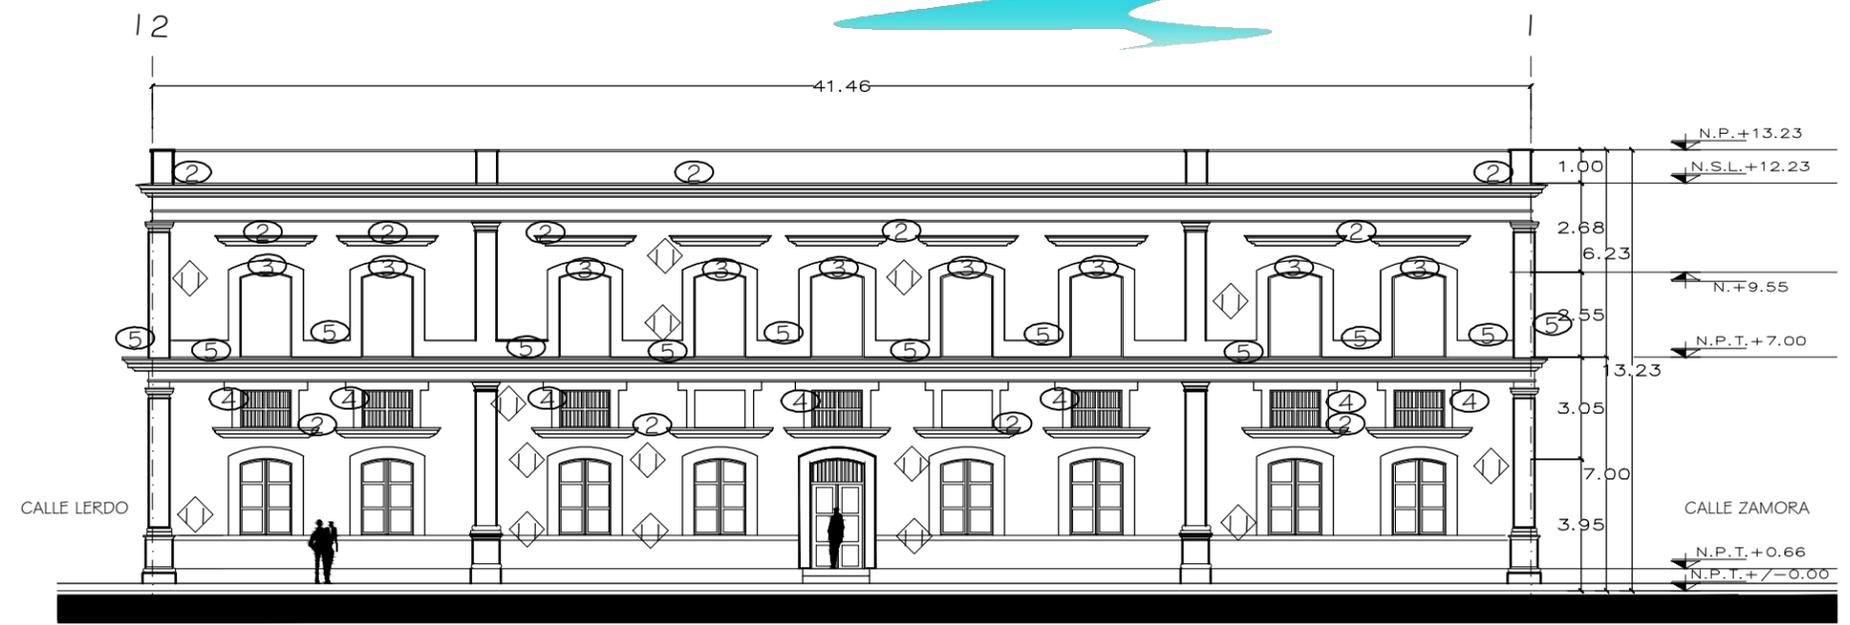
D-5

Escala 1:200
 EX-FÁBRICA DE PUROS "LA PRUEBA"
FACHADA LERDO DE TEJADA

Escala 1:200
 EX-FÁBRICA DE PUROS "LA PRUEBA"
FACHADA MIGUEL HIDALGO

- SIMBOLOGÍA:
 DETERIOROS
- PISOS
1 Piso original de barro en mal estado
2 Piso de pasta en mal estado
- MUROS
1 Humedad en muros de fachada
2 Humedad en muros interiores por filtración
3 Humedad en muros interiores en zonas inferiores
4 Humedades y desprendimientos de aplanados en muros.
5 Desarrollo de vegetación en muros interiores y exteriores
6 Proliferación de algas, líquenes y musgos en muro
7 Fisura en muro interior a centro de vanos
8 Proliferación de sales en muros
9 Fisuras en muros interiores de tabique
10 Grietas en muros de mampostería y tabique
11 Erosion en muros de fachadas.

DIAGNÓSTICO
 FACHADAS
 ESC: 1:200
 COTAS: METROS

- ◊ El deterioro en general de muros tanto de fachada como interiores se debe principalmente a abandono del edificio, originando diversos problemas físicos en el. La humedad se debe en general a la falta de mantenimiento; falta de impermeabilización ocasiona filtración de agua generando desprendimiento en aplanados; la humedad también promueve la aparición de musgos, mohos y algas. Cambios en el clima y sismos han pasado por el edificio a través del tiempo, ocasionando daños en muros como las grietas en mampostería y tabique. La humedad por microcapilaridad a consecuencia del agua contenida en el suelo, ocasiona desprendimientos de los elementos en general de la fachada. Resultado de partículas de polvo atmosférico, los muros presentan suciedad. La falta de protección a los elementos constructivos de la intemperie ha ocasionado desprendimiento de aplanados.

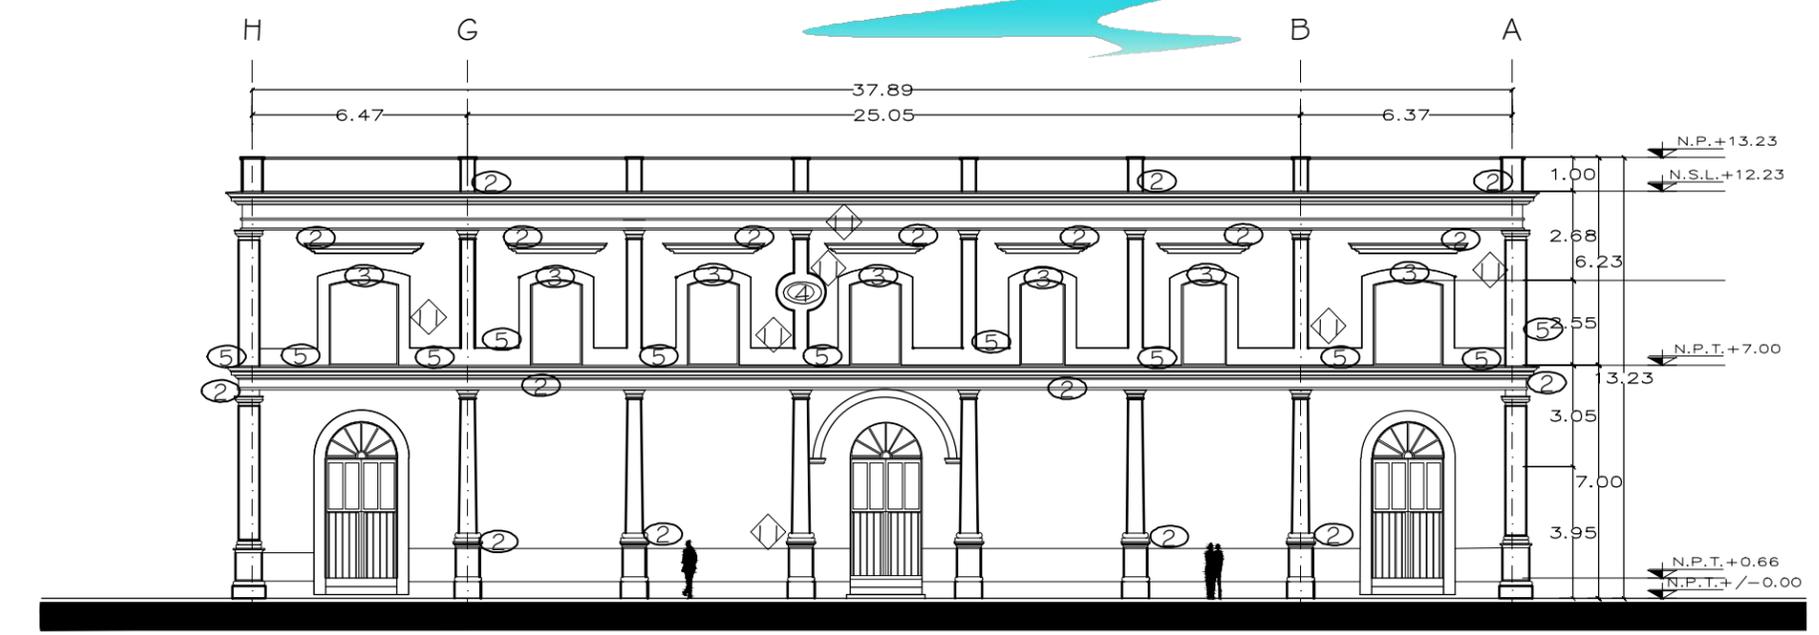
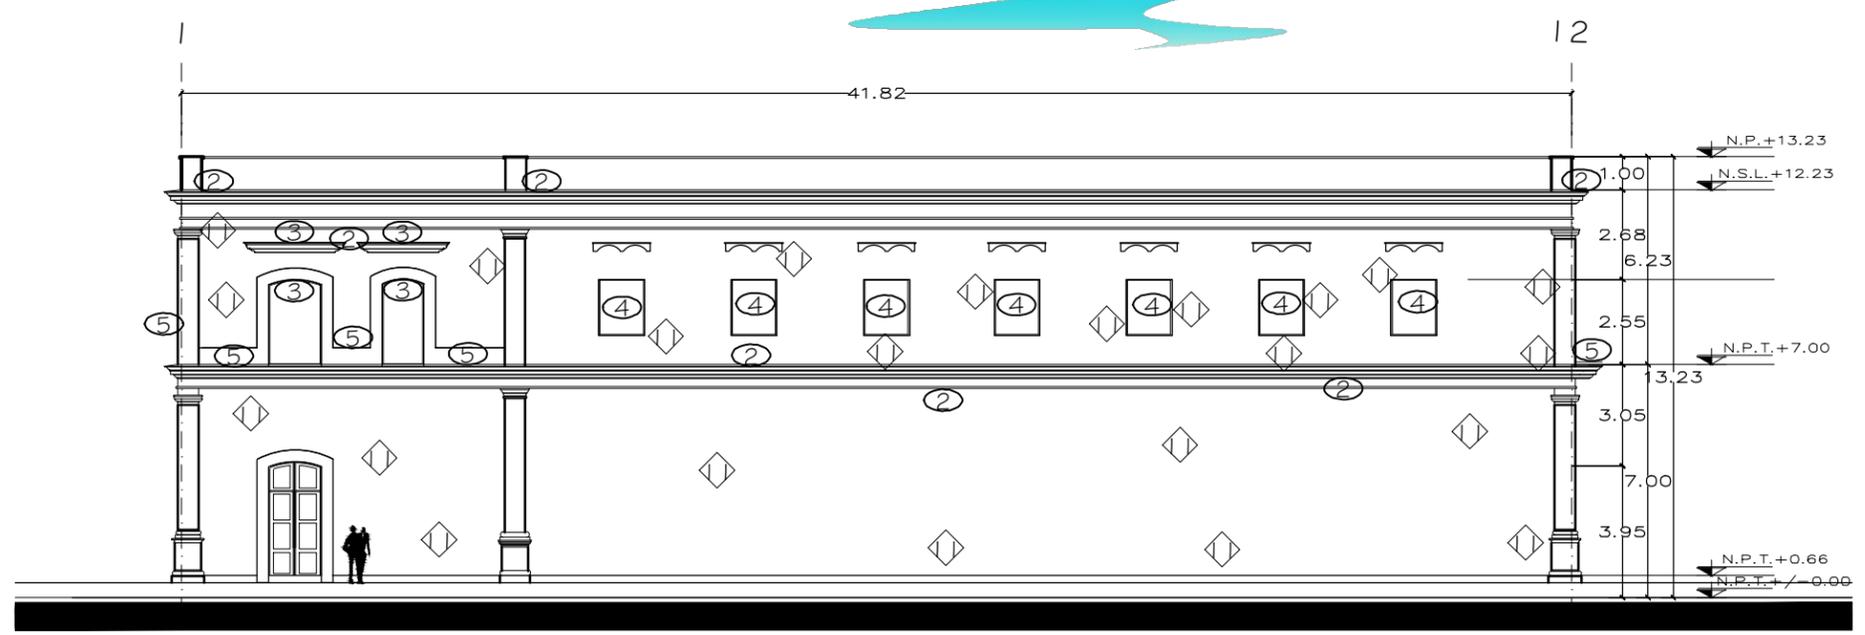
Escala 1:200
 EX-FÁBRICA DE PUROS "LA PRUEBA"
FACHADA GUTIERREZ ZAMORA

Escala 1:200
 EX-FÁBRICA DE PUROS "LA PRUEBA"
FACHADA COLINDANCIA

- SIMBOLOGÍA:
 DETERIOROS
- PISOS
 1 Piso original de barro en mal estado
 2 Piso de pasta en mal estado
- MUROS
 1 Humedad en muros de fachada
 2 Humedad en muros interiores por filtración
 3 Humedad en muros interiores en zonas inferiores
 4 Humedades y desprendimientos de aplanados en muros.
 5 Desarrollo de vegetación en muros interiores y exteriores
 6 Proliferación de algas, líquenes y musgos en muro
 7 Fisura en muro interior a centro de vanos
 8 Proliferación de sales en muros
 9 Fisuras en muros interiores de tabique
 10 Grietas en muros de mampostería y tabique
 11 Erosion en muros de fachadas.

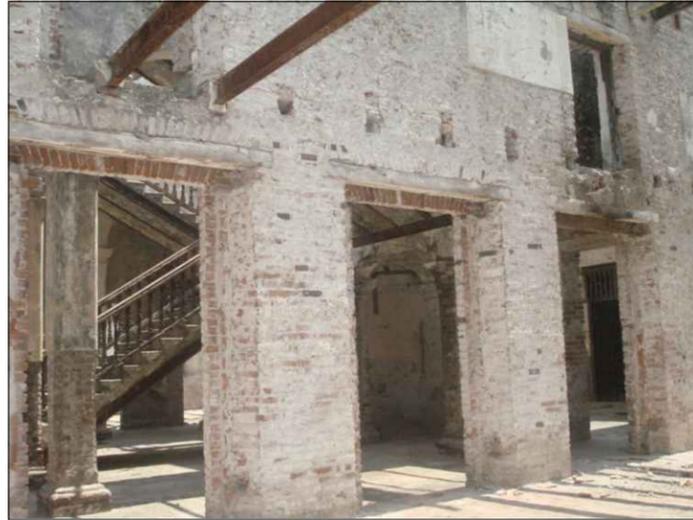
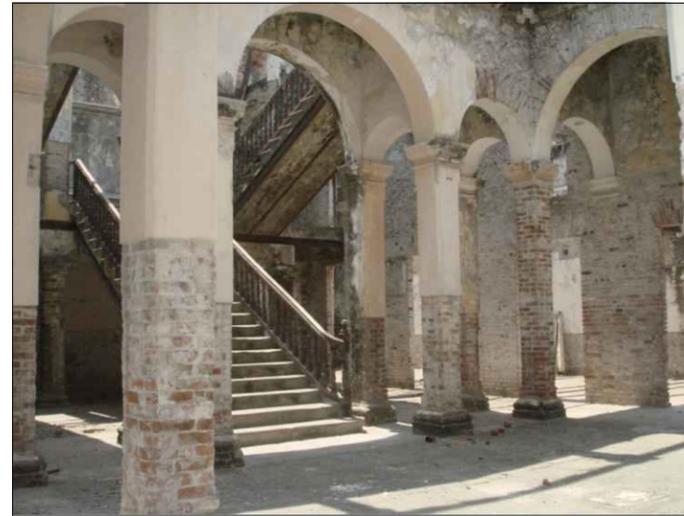
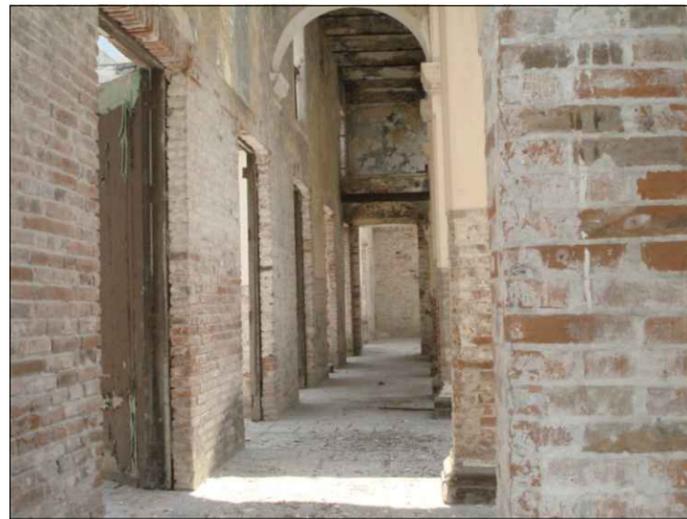
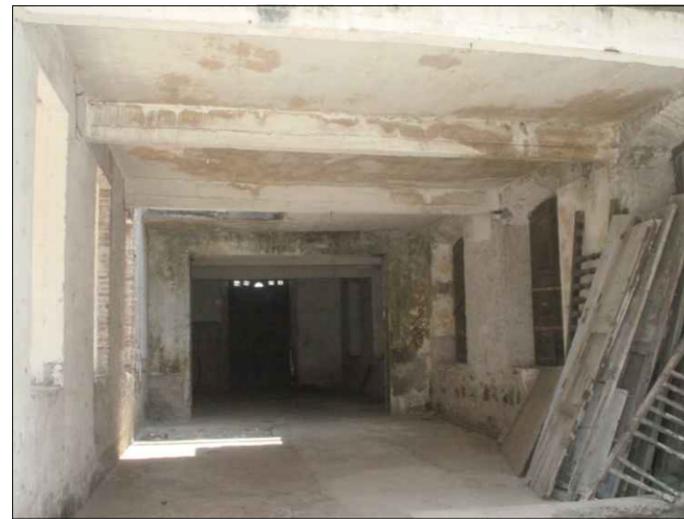
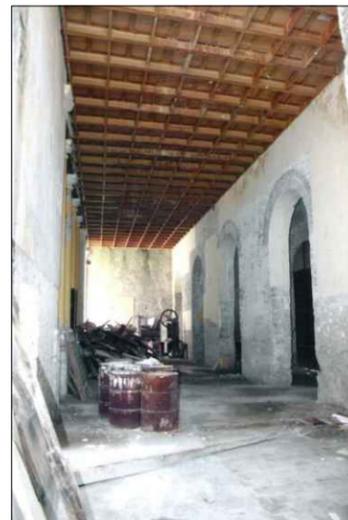
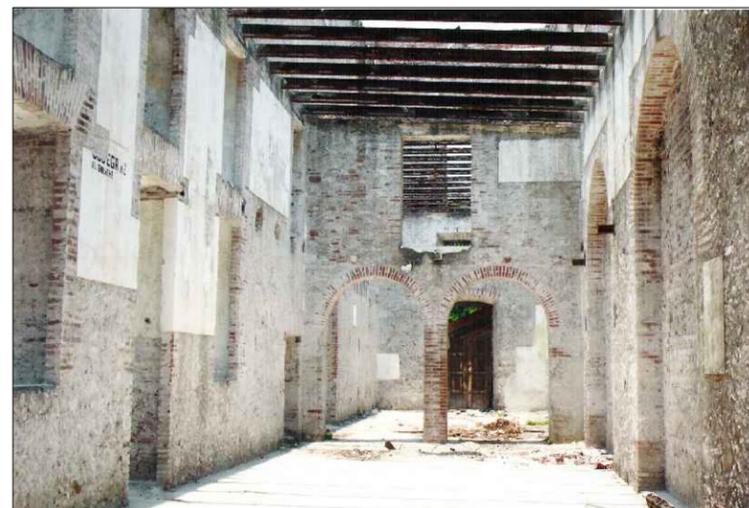
D-7

EX-FÁBRICA DE PUROS "LA PRUEBA"
 PLANTA BAJA

ORIGEN/DESCRIPCIÓN DEL DETERIORO

- 1 El pasado uso ha provocado desgaste, fragmentación y corrosión.
- 2 El pasado uso ocasiono la colocación de piso de pasta, ocasionando cambios de nivel.

- ⬡ La corrosión por reacción al medio ambiente, principalmente del salitre, localizada en las vigas de acero ocasiona perdida en su capacidad de carga.

- Elementos expuestos en la intemperie, como es el caso de la madera, han originado su deterioro, putrefacción y deformación.

Mediante varias visitas y los planos del levantamiento, se llevó a cabo una identificación de deterioros dentro del inmueble, representados en los planos de diagnóstico correspondientes a cada nivel, así como imágenes para un mejor entendimiento del alcance del deterioro del edificio “La Prueba”

Se desarrollaron seis planos correspondientes al diagnóstico actual del inmueble a intervenir; tres plantas arquitectónicas y sus cuatro fachadas identificando el tipo de deterioro que este presenta, así mismo dos planos más donde se presentan imágenes del edificio y una tabla de deterioros

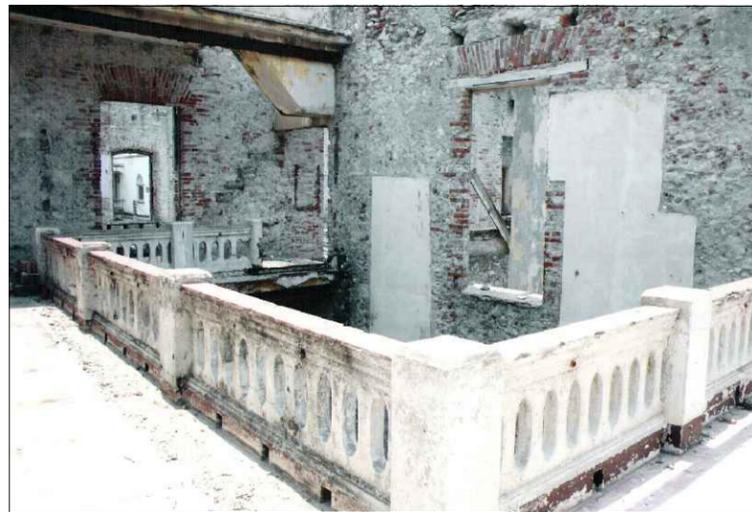
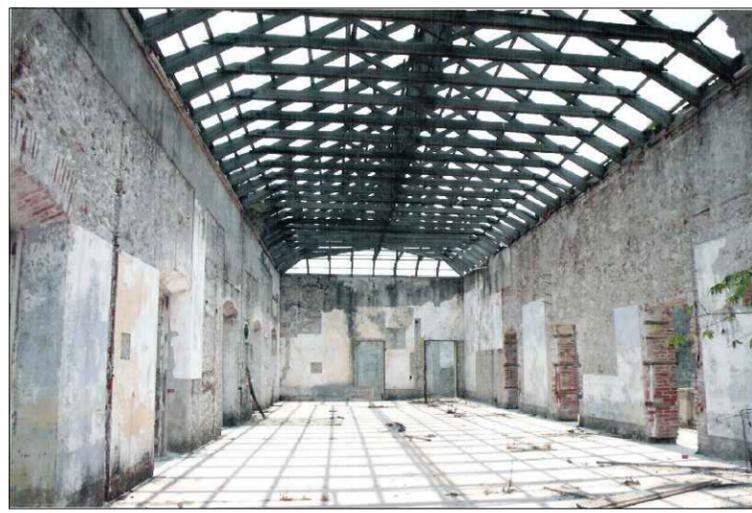
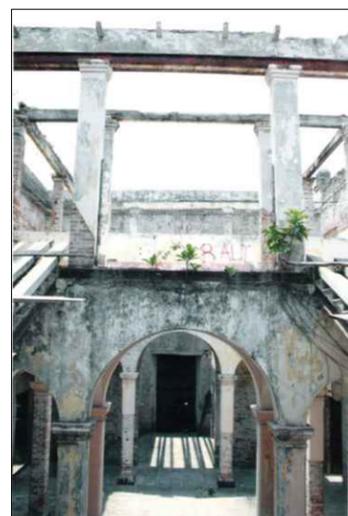
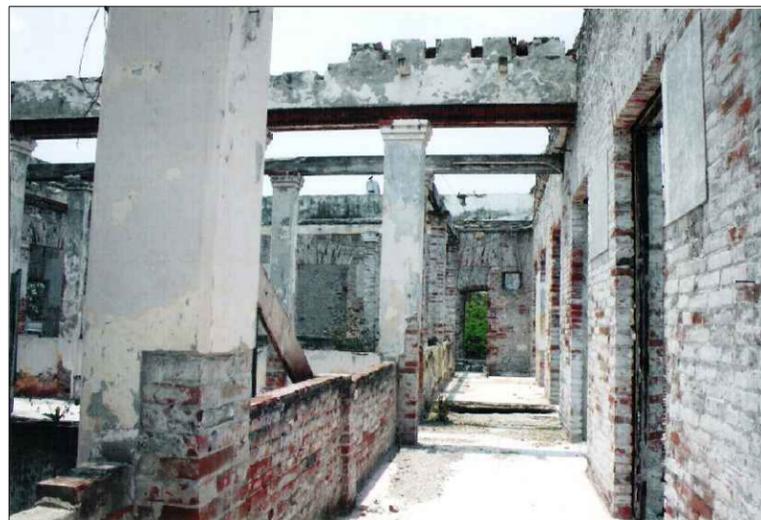
Se procedera a la revision estructural en general. Se retiraran las vigas que ya no esten en posibilidades y se sustitiran con nuevas de igual o similar dimension y sistema constructivo. Una impermeabilizacion periodica es el metodo mas efectivo para la conservacion de la cubierta, por eso se aplicara impermeabilizante con emulsion acrilica a base de agua.

Se procederá a la revisión de puertas, ventanas y balastrado de madera y se procederá a la sustitución de elementos faltantes respetando mismas dimensiones y características de los originales. Se aplicara tratamiento para su conservación a futuro.

EX-FABRICA DE PUROS "LA PRUEBA"
PLANTA ALTA

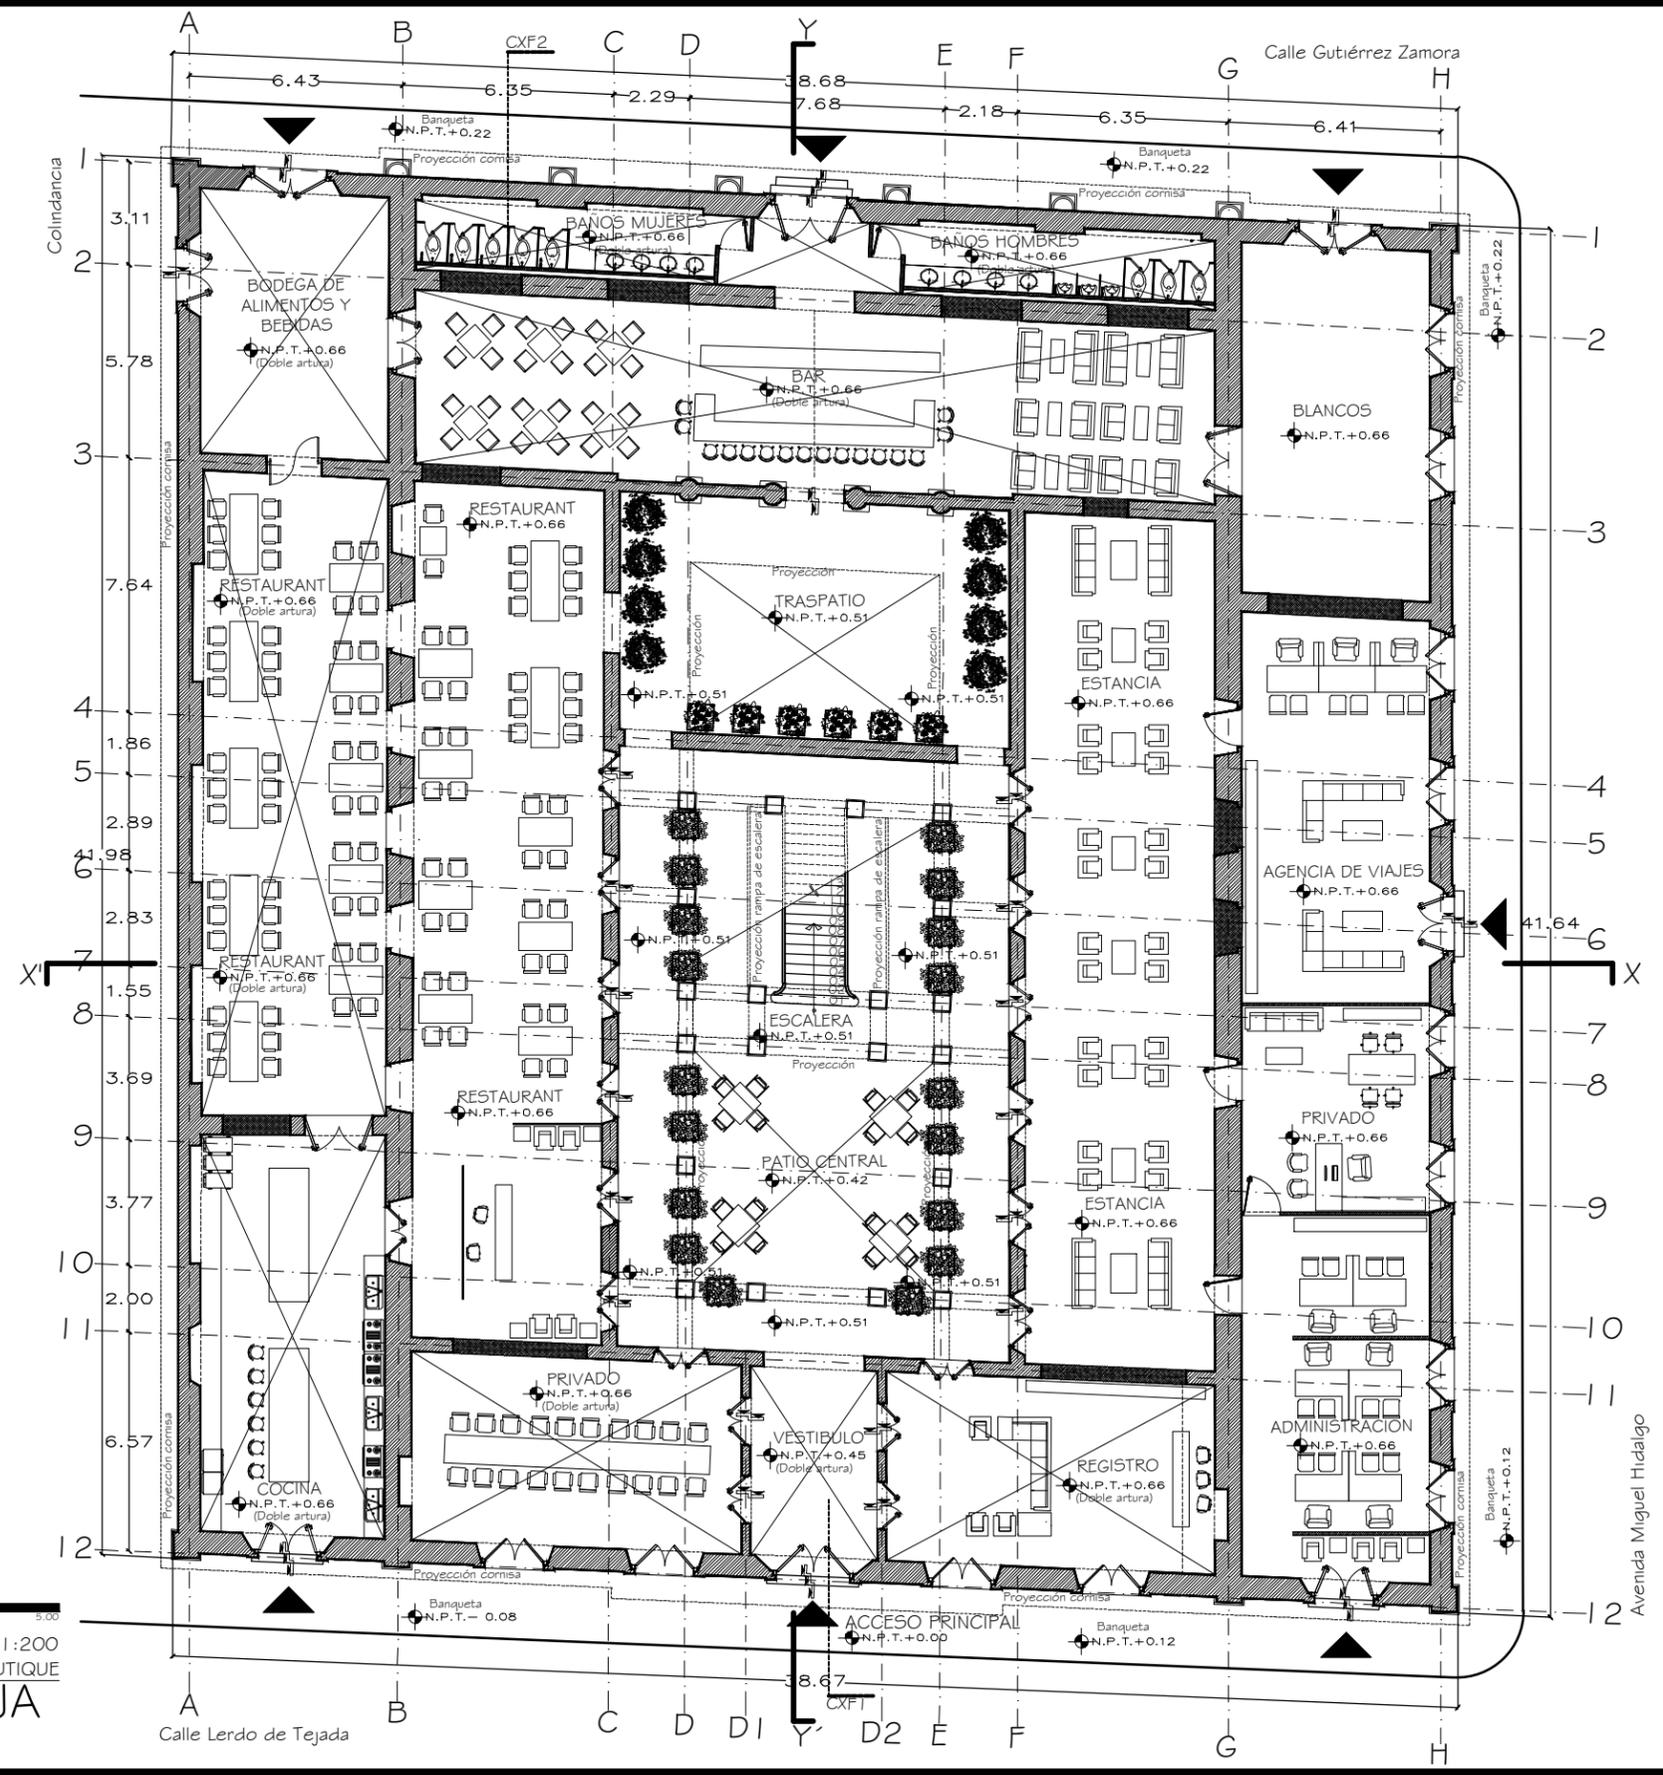
A-1

PROYECTO: HOTEL BOUTIQUE CENTRO HISTÓRICO VERACRUZ, VER.
 ARQUITECTÓNICO PLANTA BAJA
 ESC: 1:200
 COTAS: METROS

Escala 1:200
 HOTEL BOUTIQUE
PLANTA BAJA

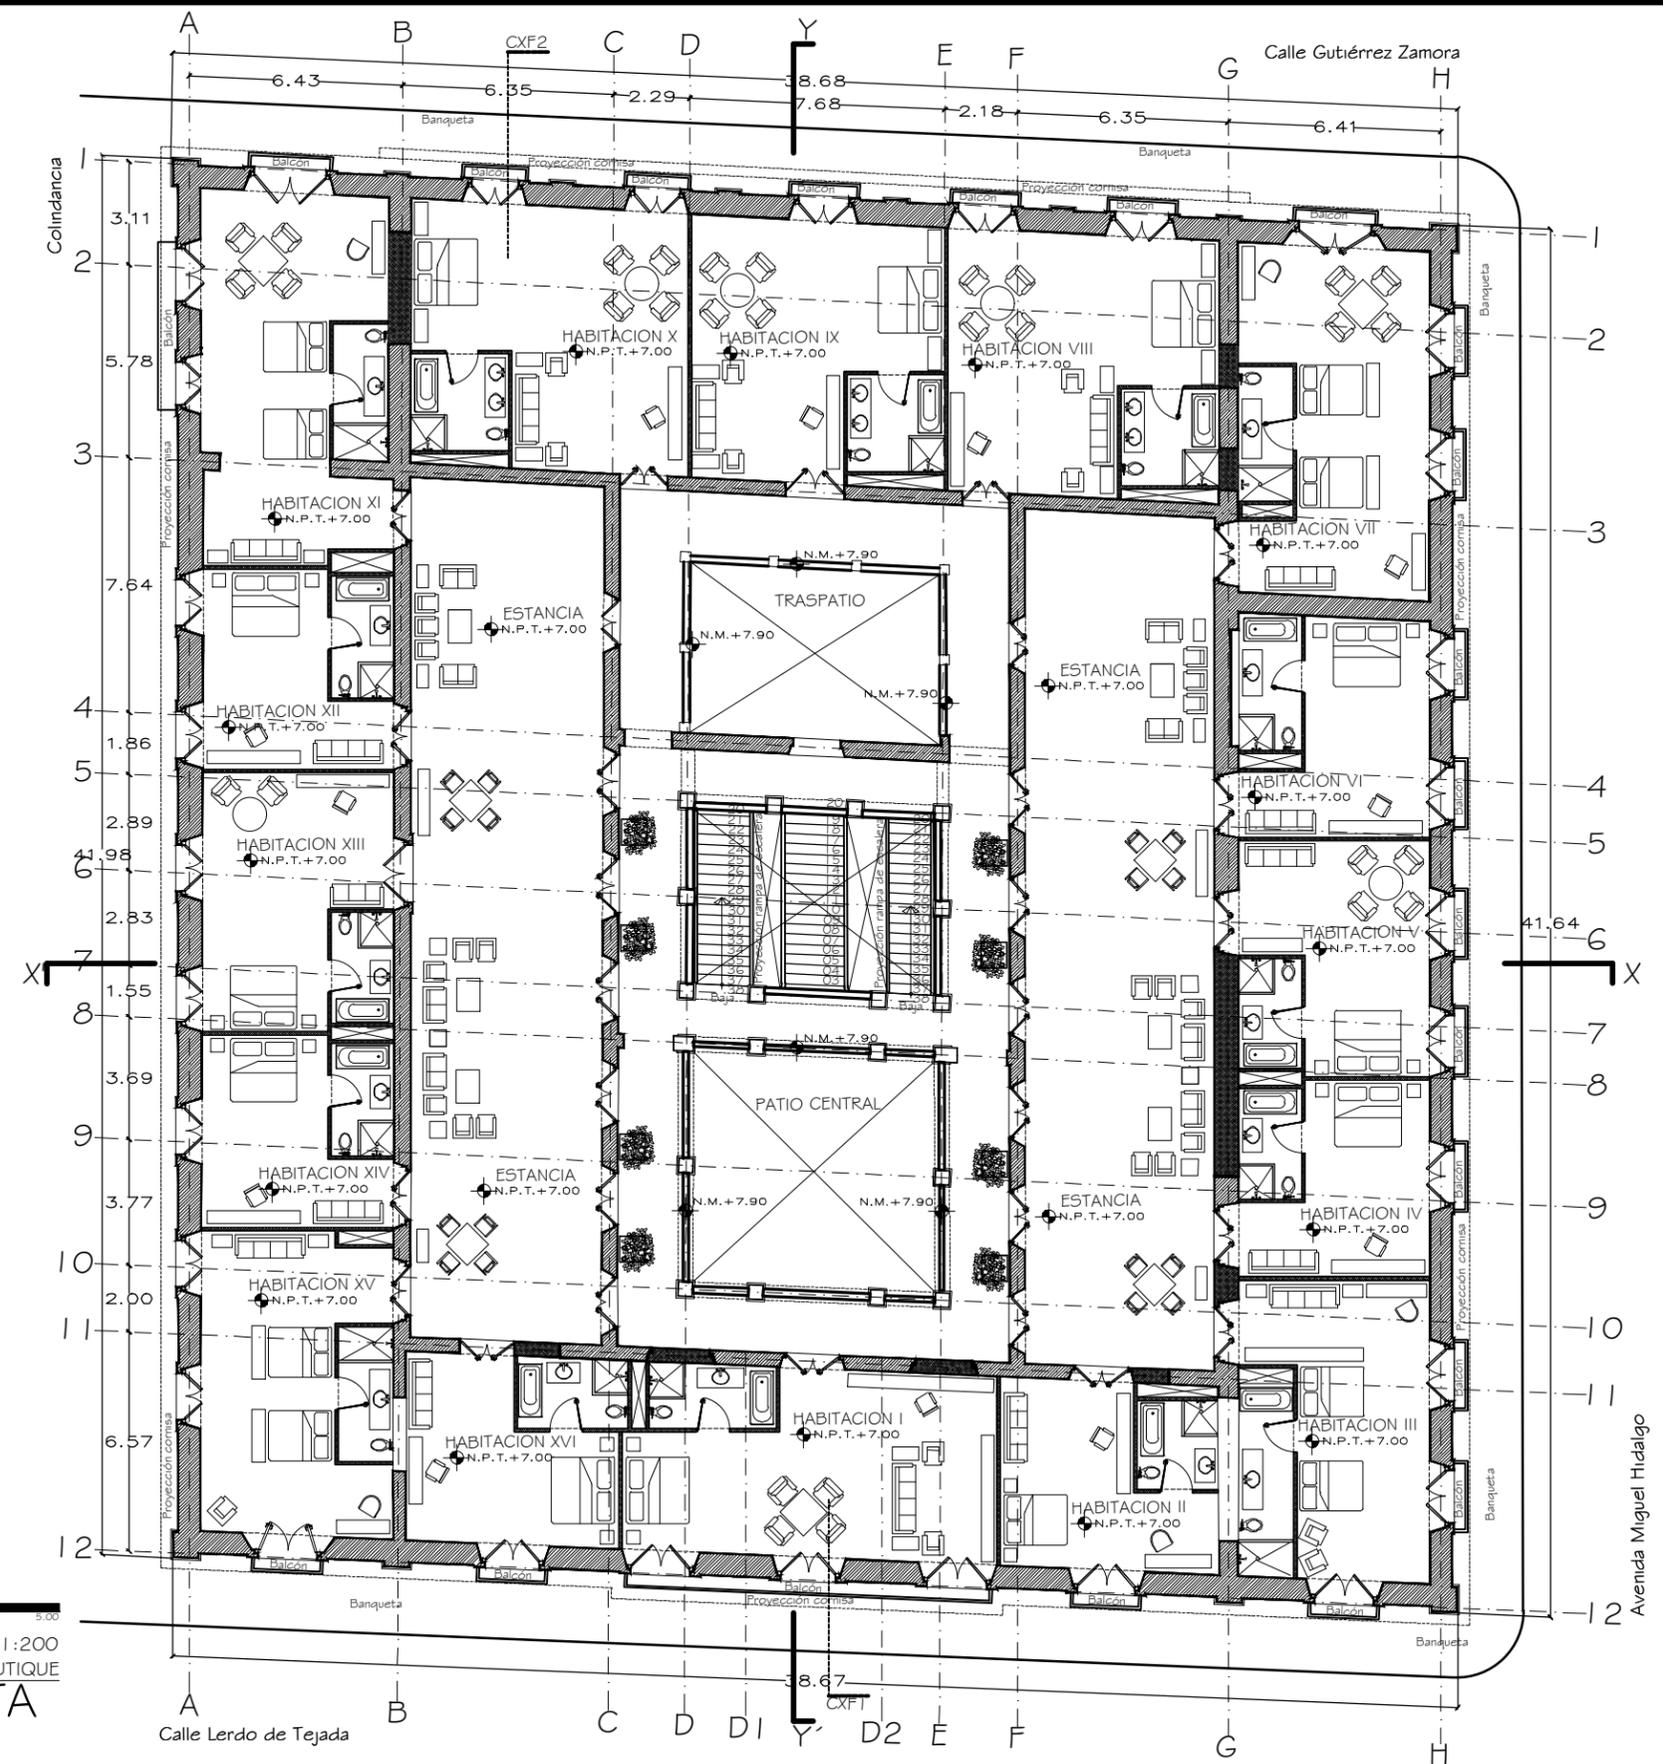
A-3

PROYECTO:
 HOTEL BOUTIQUE
 CENTRO HISTÓRICO
 VERACRUZ, VER.
 ARQUITECTÓNICO
 PLANTA ALTA
 ESC: 1:200
 COTAS: METROS

Escala 1:200
 HOTEL BOUTIQUE
PLANTA ALTA

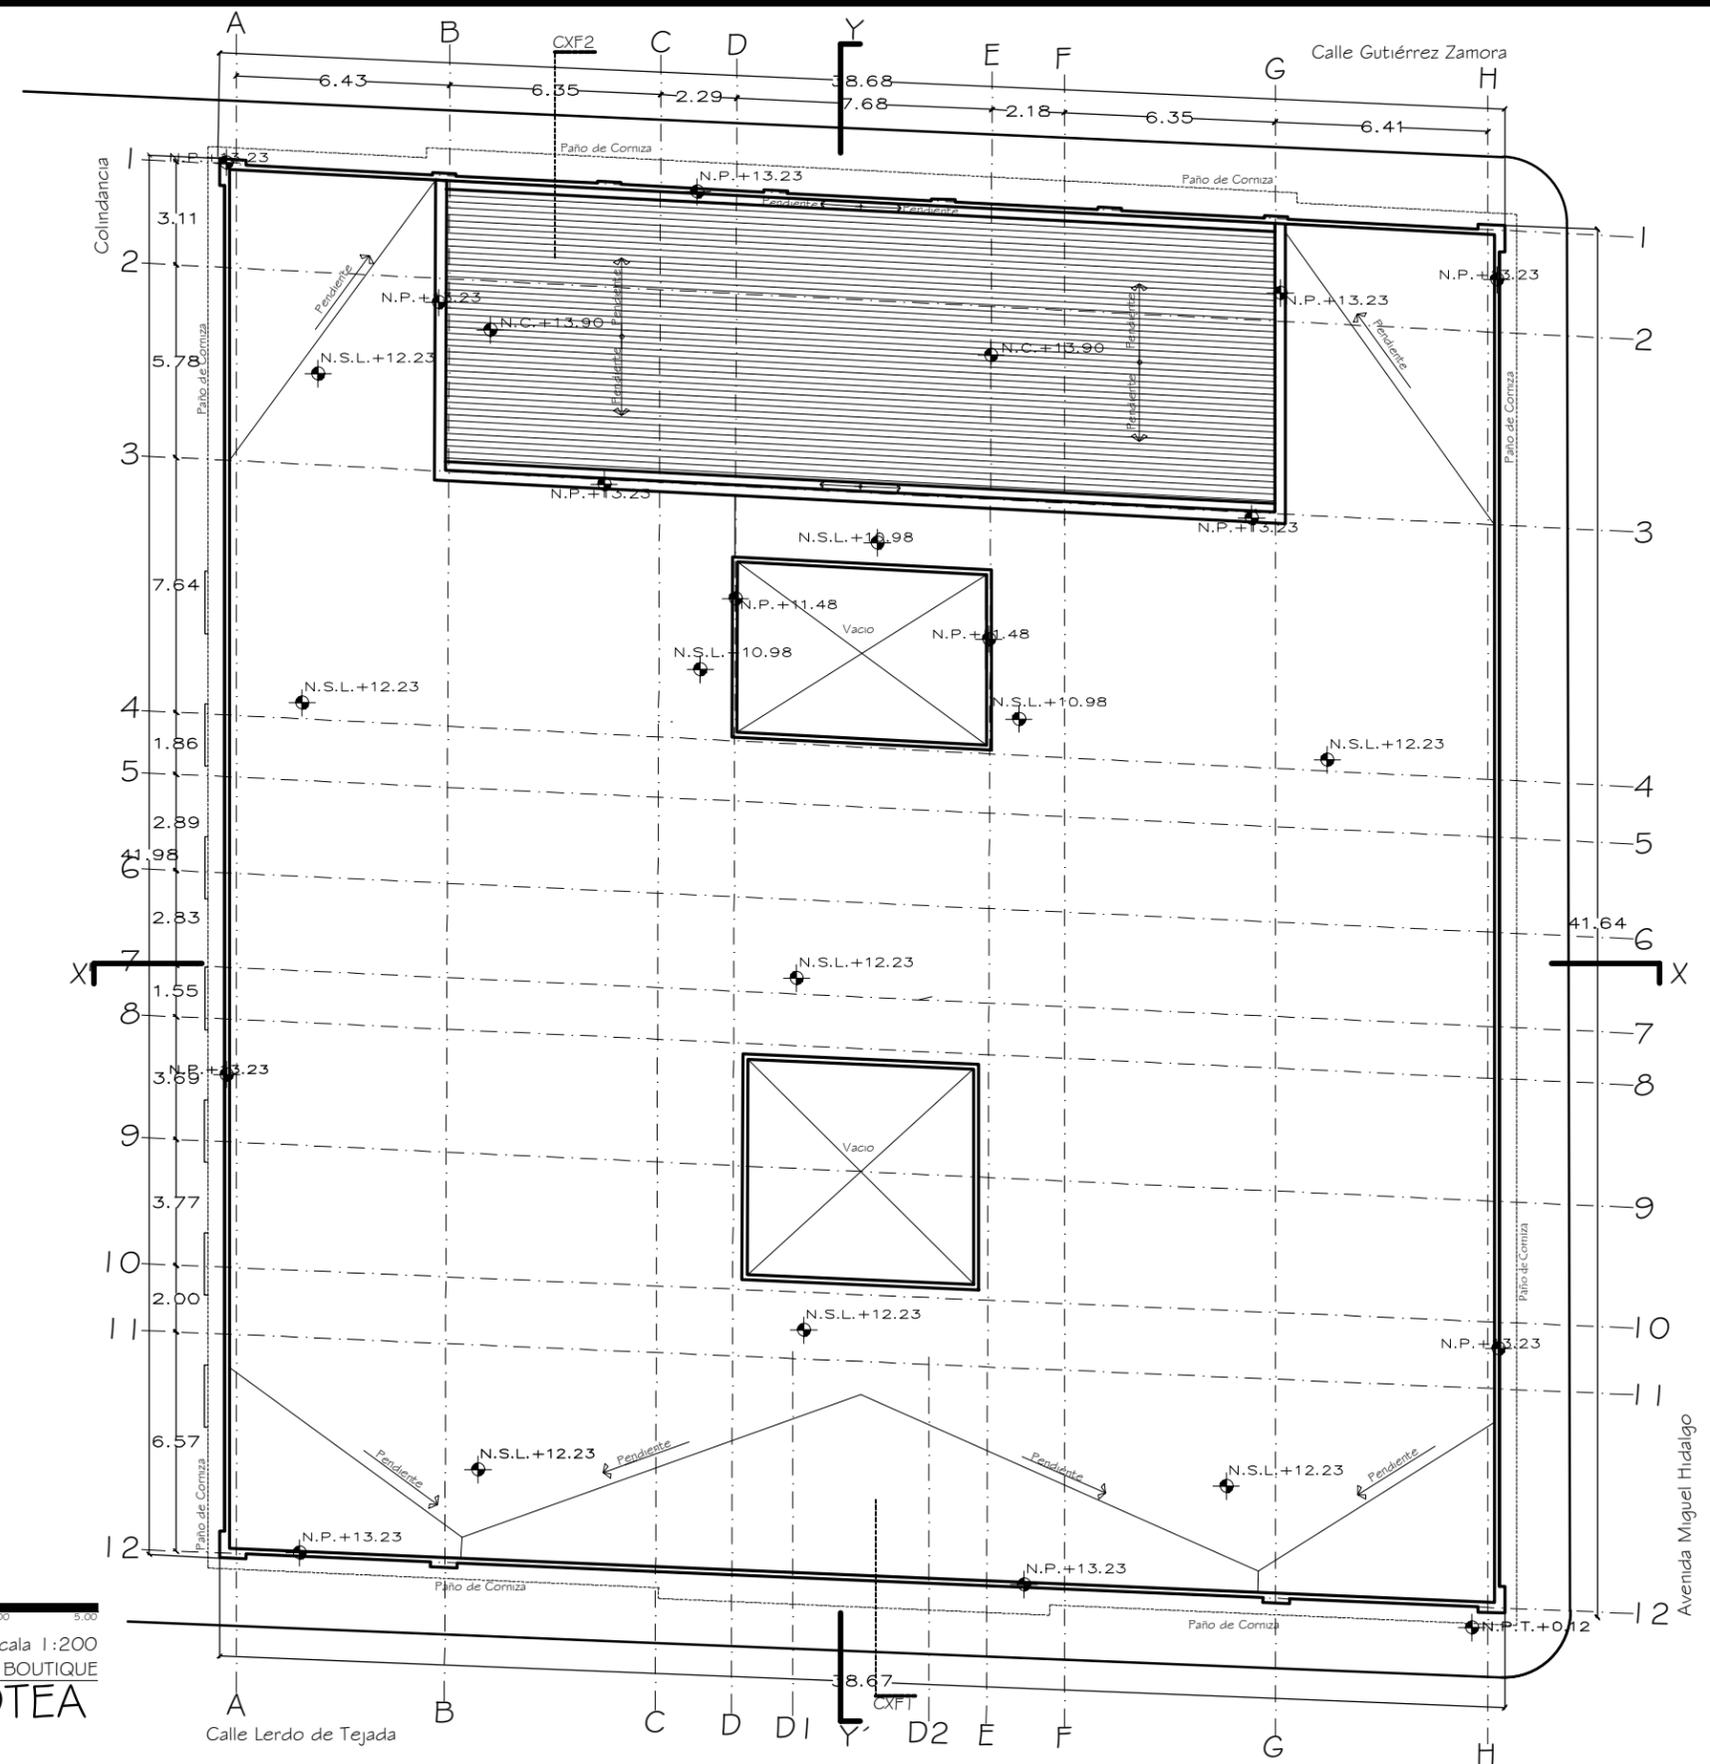
A-4

ARQUITECTÓNICO:
 PLANTA DE AZOTEA
 ESC: 1:200
 COTAS: METROS

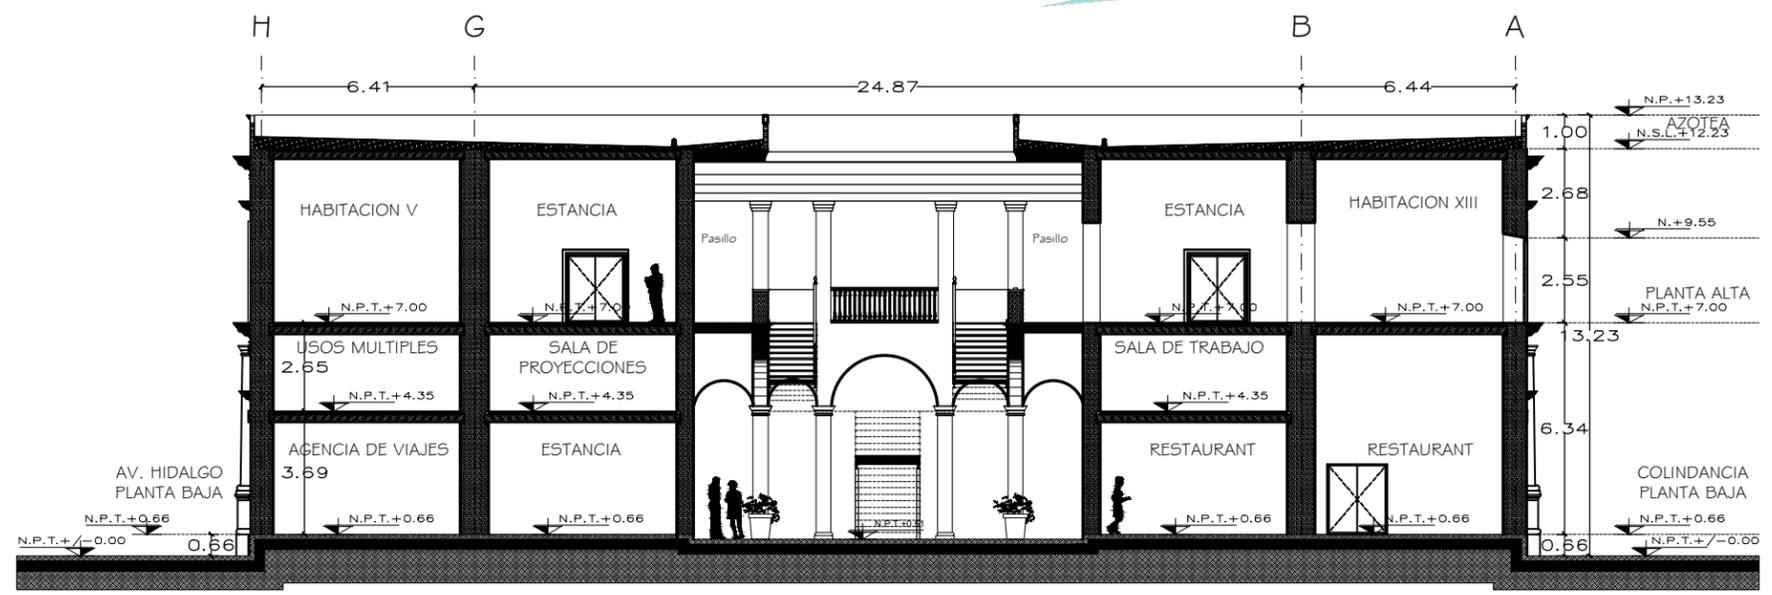
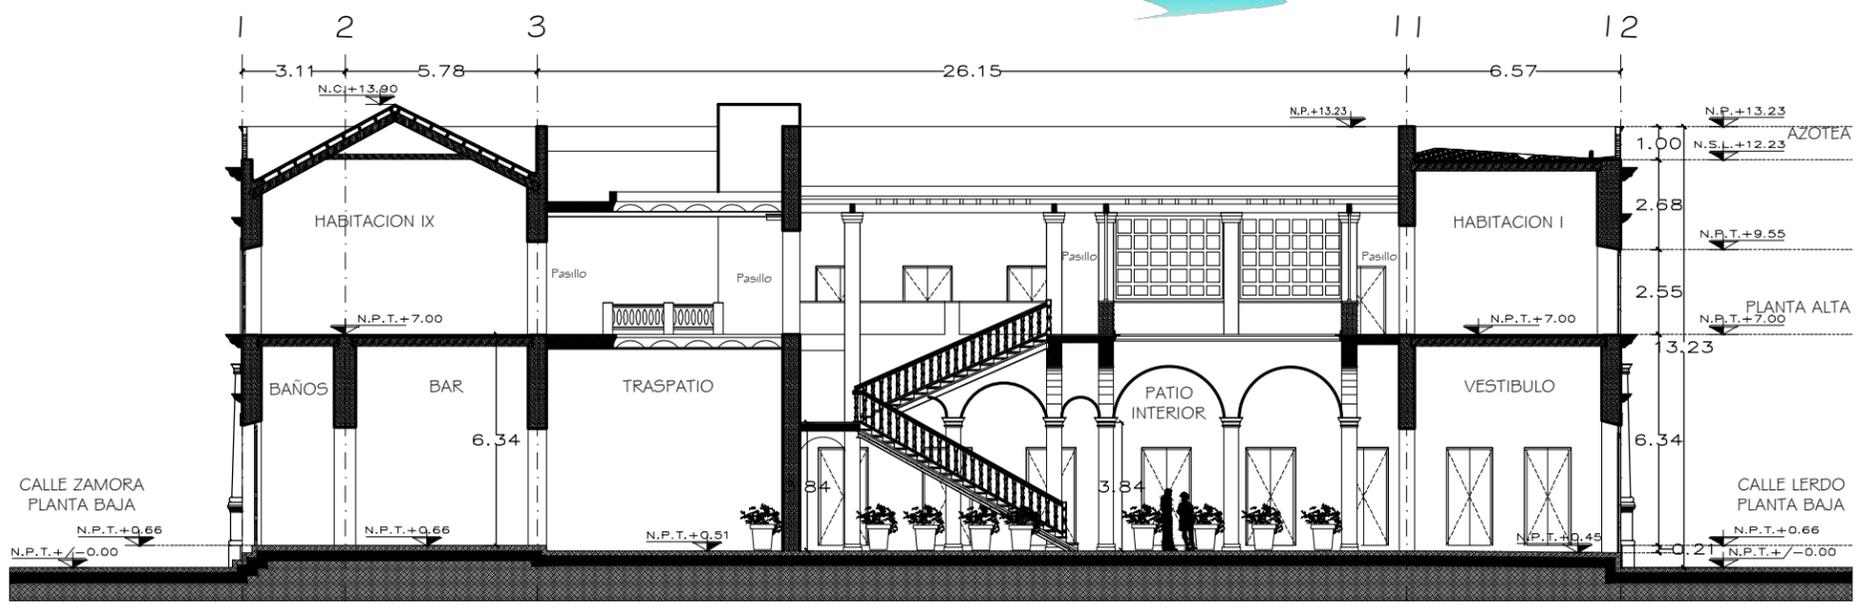
A-5

CORTE X-X'

CORTE Y-Y'

PROYECTO:
 HOTEL BOUTIQUE
 CENTRO HISTÓRICO
 VERACRUZ, VER.
 ARQUITECTÓNICO
 CORTE
 ESC: 1:200
 COTAS: METROS

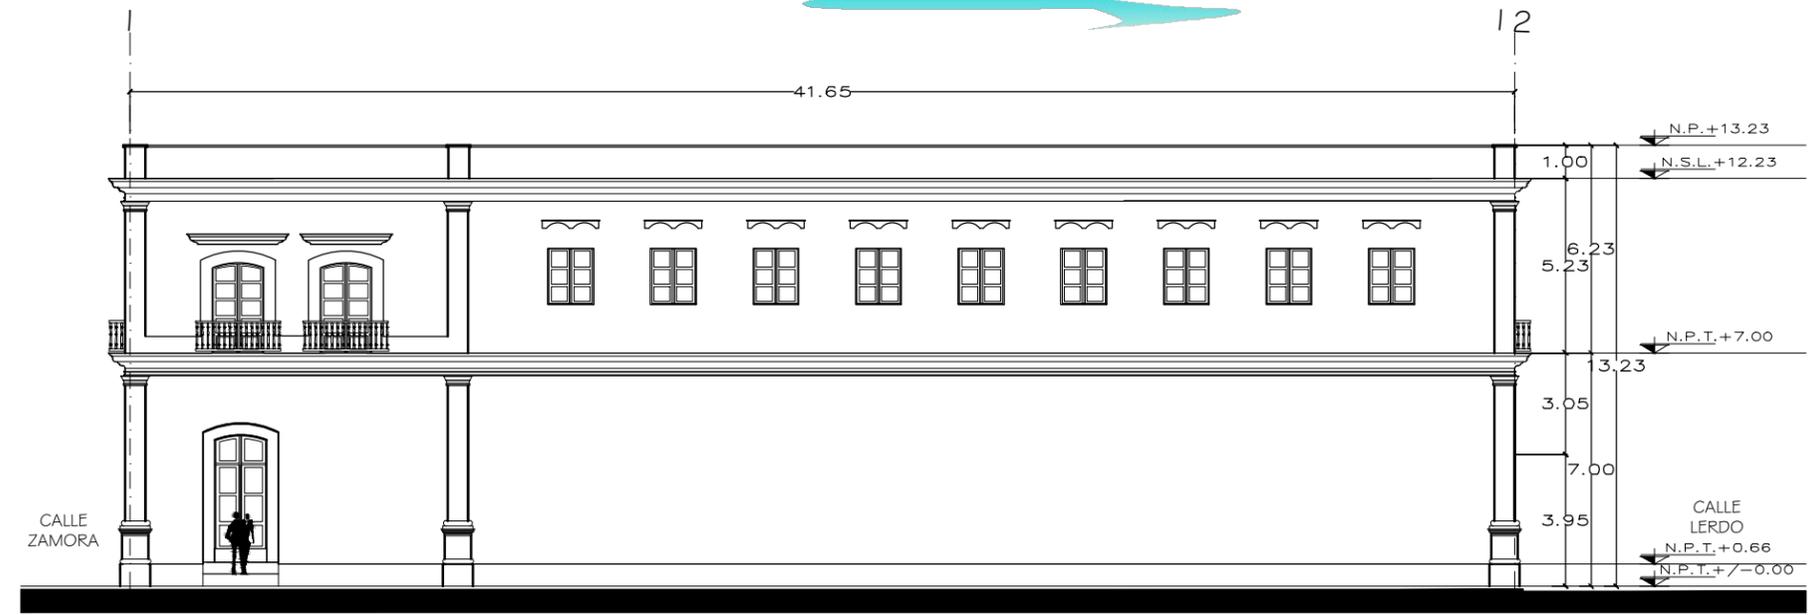
Escala 1:200
 EX-FABRICA DE PUROS "LA PRUEBA"
FACHADA COLINDANCIA

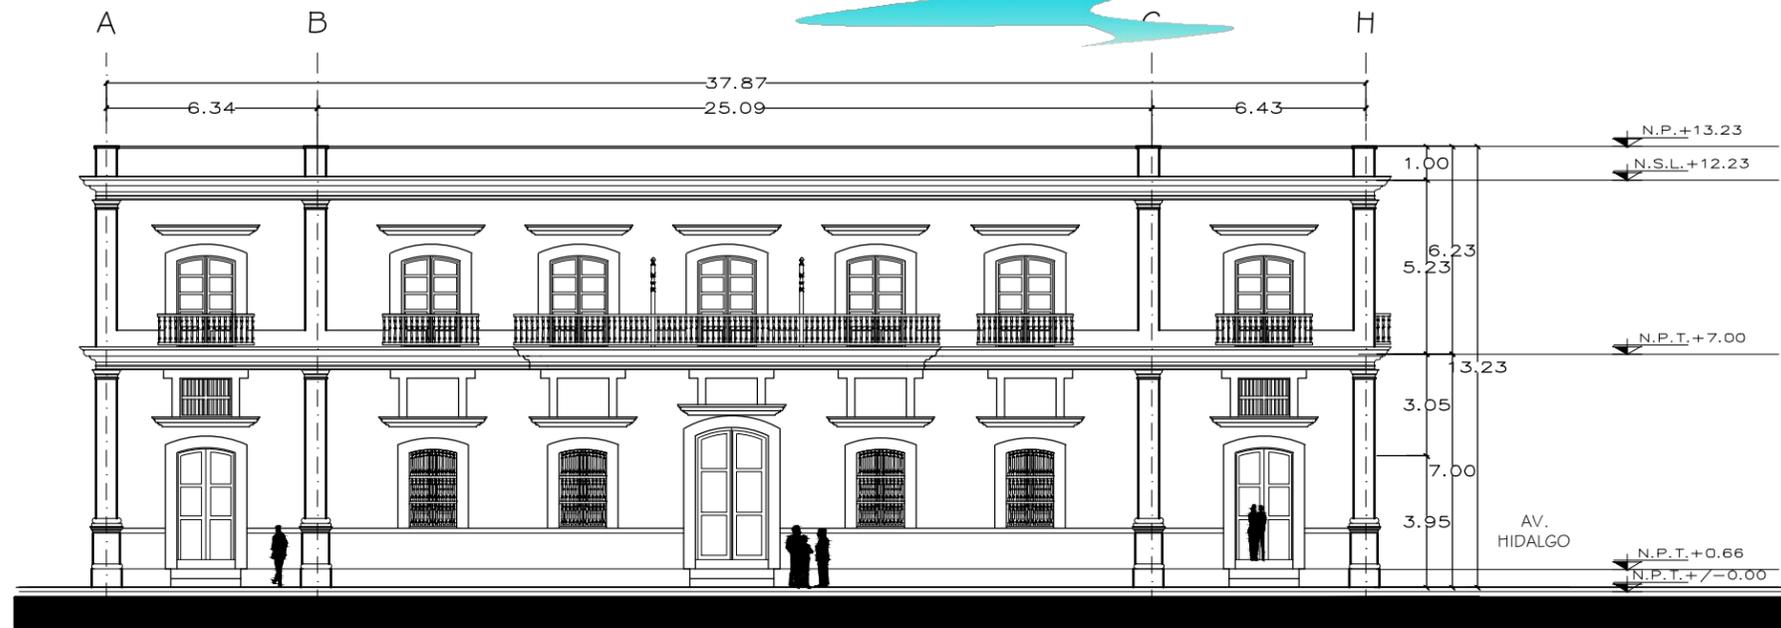
Escala 1:200
EX-FABRICA DE PUROS "LA PRUEBA"
FACHADA LERDO DE TEJADA
