UNIVERSIDAD VILLA RICA

FACULTAD DE ARQUITECTURA

**VALOR Y USO DE LA MEMORIA CONSTRUIDA
REHABILITACIÓN DEL ANTIGUO EDIFICIO
"LA PRUEBA" EN EL CENTRO HISTÓRICO
DEL PUERTO DE VERACRUZ**

TESIS

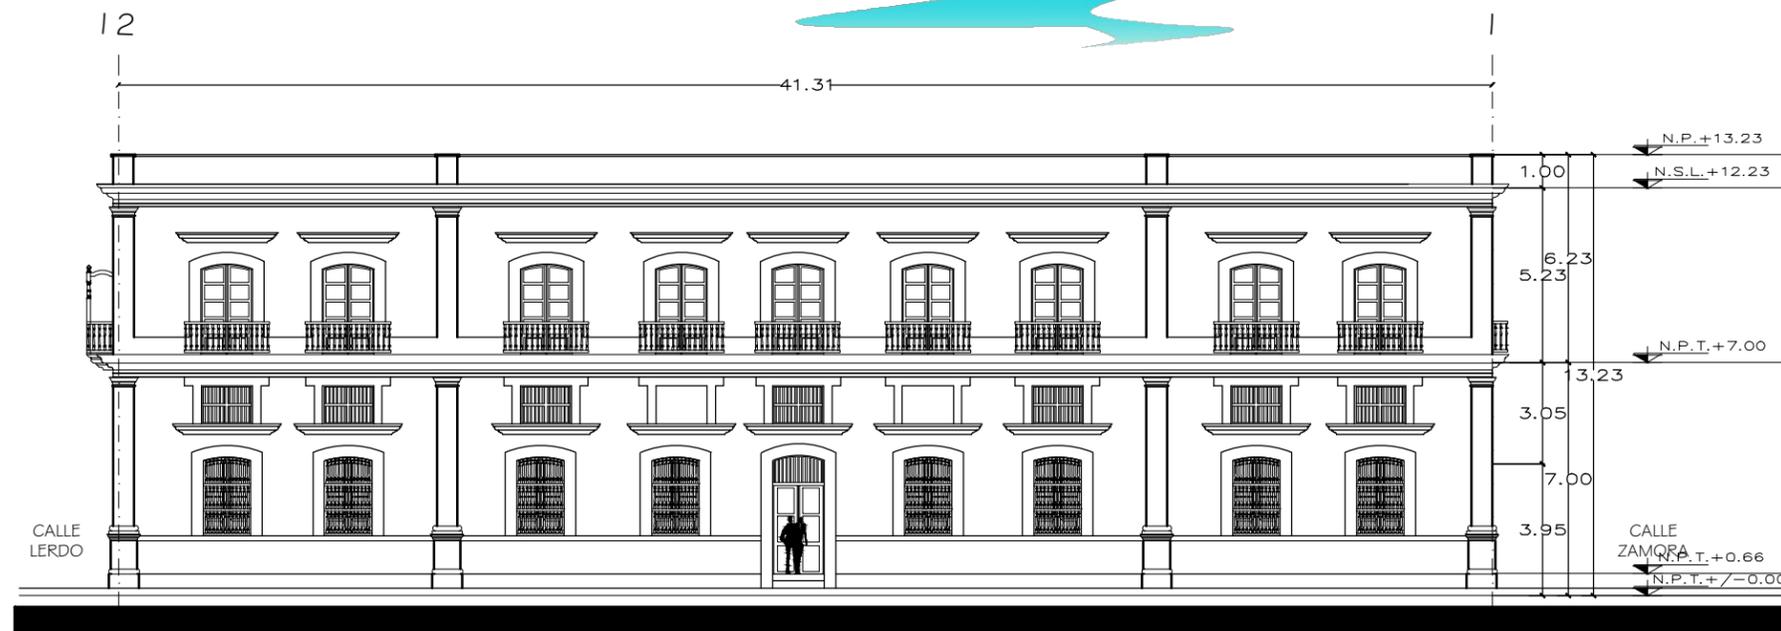
Escala 1:200
EX-FABRICA DE PUROS "LA PRUEBA"
FACHADA MIGUEL HIDALGO

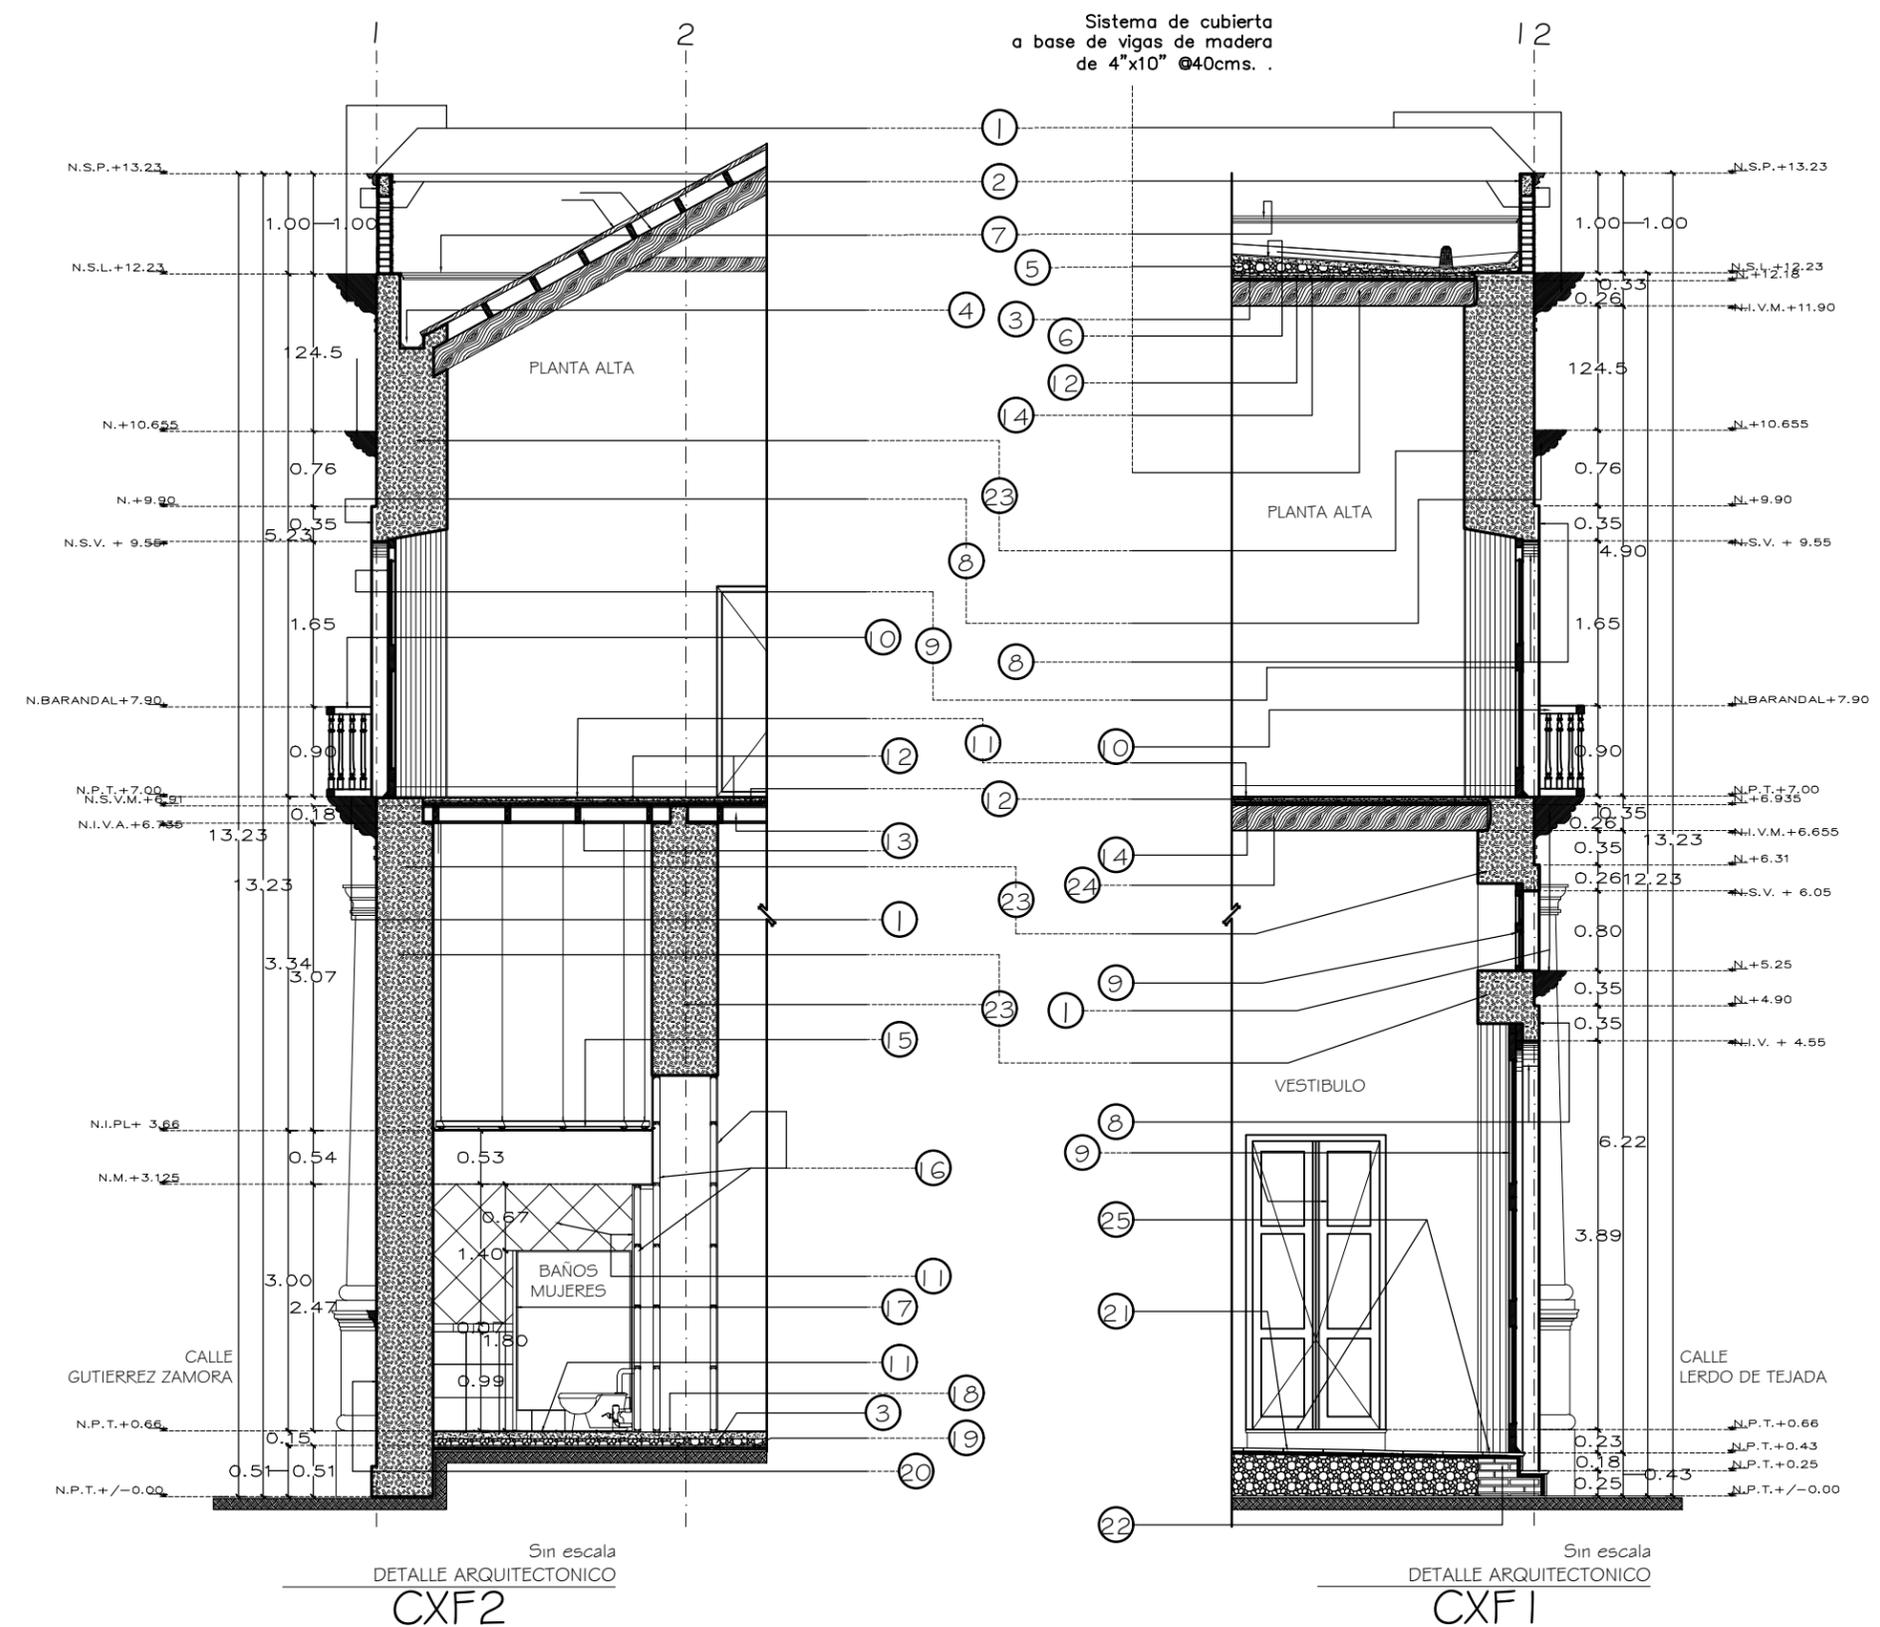
- 19 Piso existente de loseta de barro de 20x20cms.
- 20 Rodapié de mosaico de 20x20cms. de pasta decorada existente.
- 21 Piso de recinto existente
- 22 Escalones forjados de tabique existente.

- 23 Muro existente de piedra muca o tabique rojo, aplanado nuevo
- 24 Sistema de entrepiso a base de vigas de madera de 4"x10" @40cms. .
- 25 Recinto nuevo, dimensión igual al existente, mca. Inter ceramic , sobre escalones forjados de tabique.

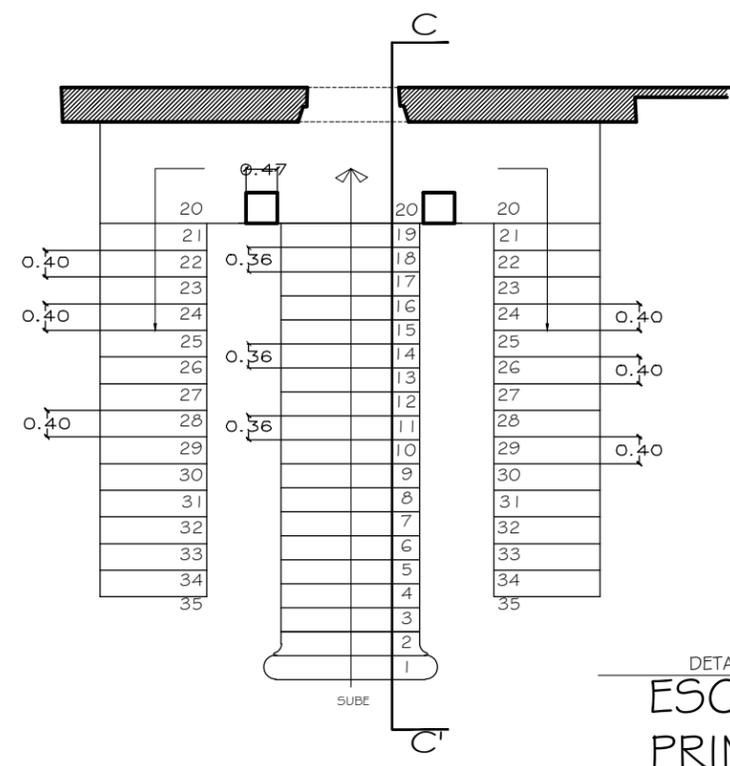
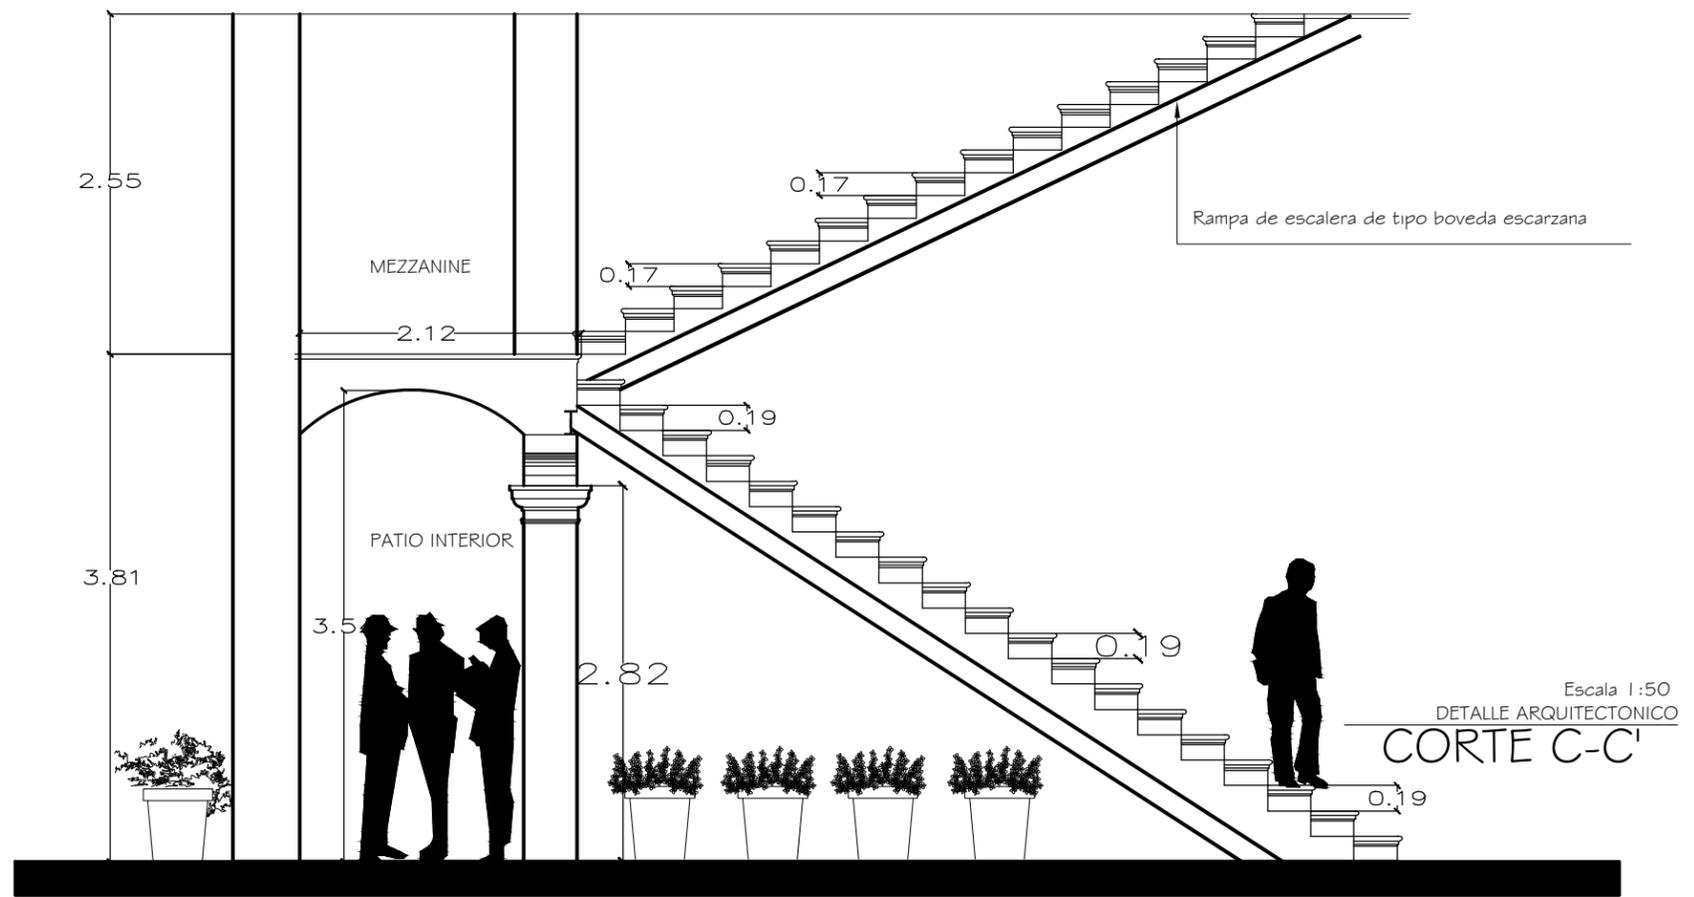
A-9

PROYECTO: HOTEL BOUTIQUE
 CENTRO HISTÓRICO VERACRUZ, VER.
 ARQUITECTÓNICO DE TALLERES
 ESC: 1:100 / 1:50
 COTAS: METROS

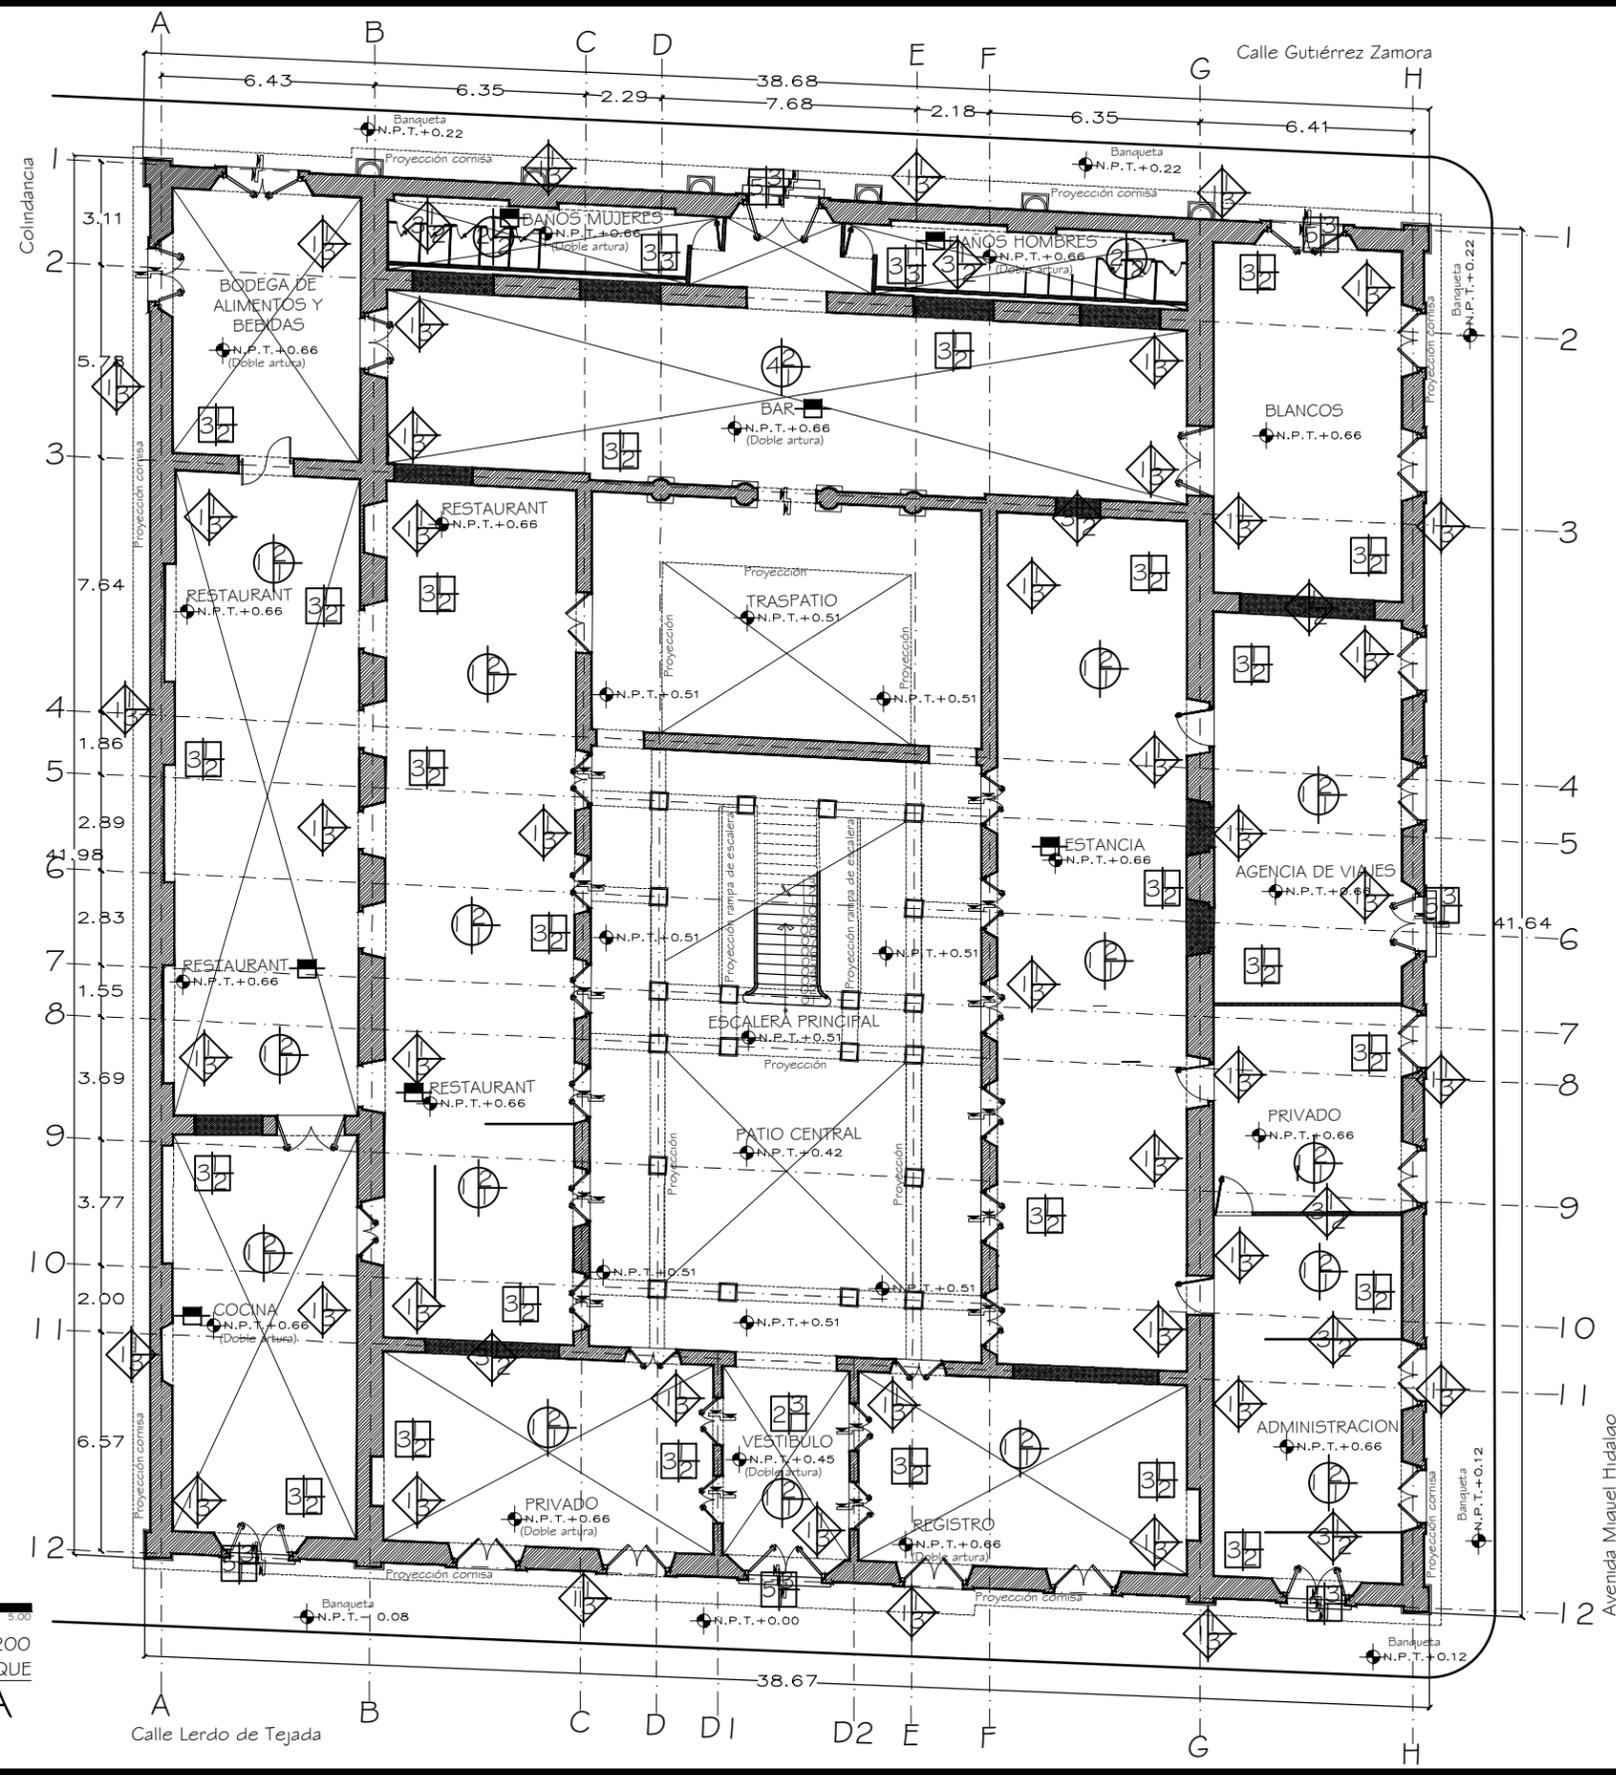
AC-1

- SIMBOLOGIA: ACABADOS**
- PISOS**
- BASE MATERIAL INICIAL MATERIAL FINAL PISOS CAMBIO DE MATERIAL
- Relleno de tierra compactada
 - Piso existente de recinto.

- Piso existente de loseta de barro de 20x20cms.
 - Sistema de entepiso a base de bóveda catalana viga de madera y tablón de 1" de espesor.
 - Escalón forjado de tabique de barro rojo.

PROYECTO:
 HOTEL BOUTIQUE
 CENTRO HISTÓRICO
 VERACRUZ, VER.
 ACABADOS
 PLANTA BAJA
 ESC: 1:200
 COTAS: METROS

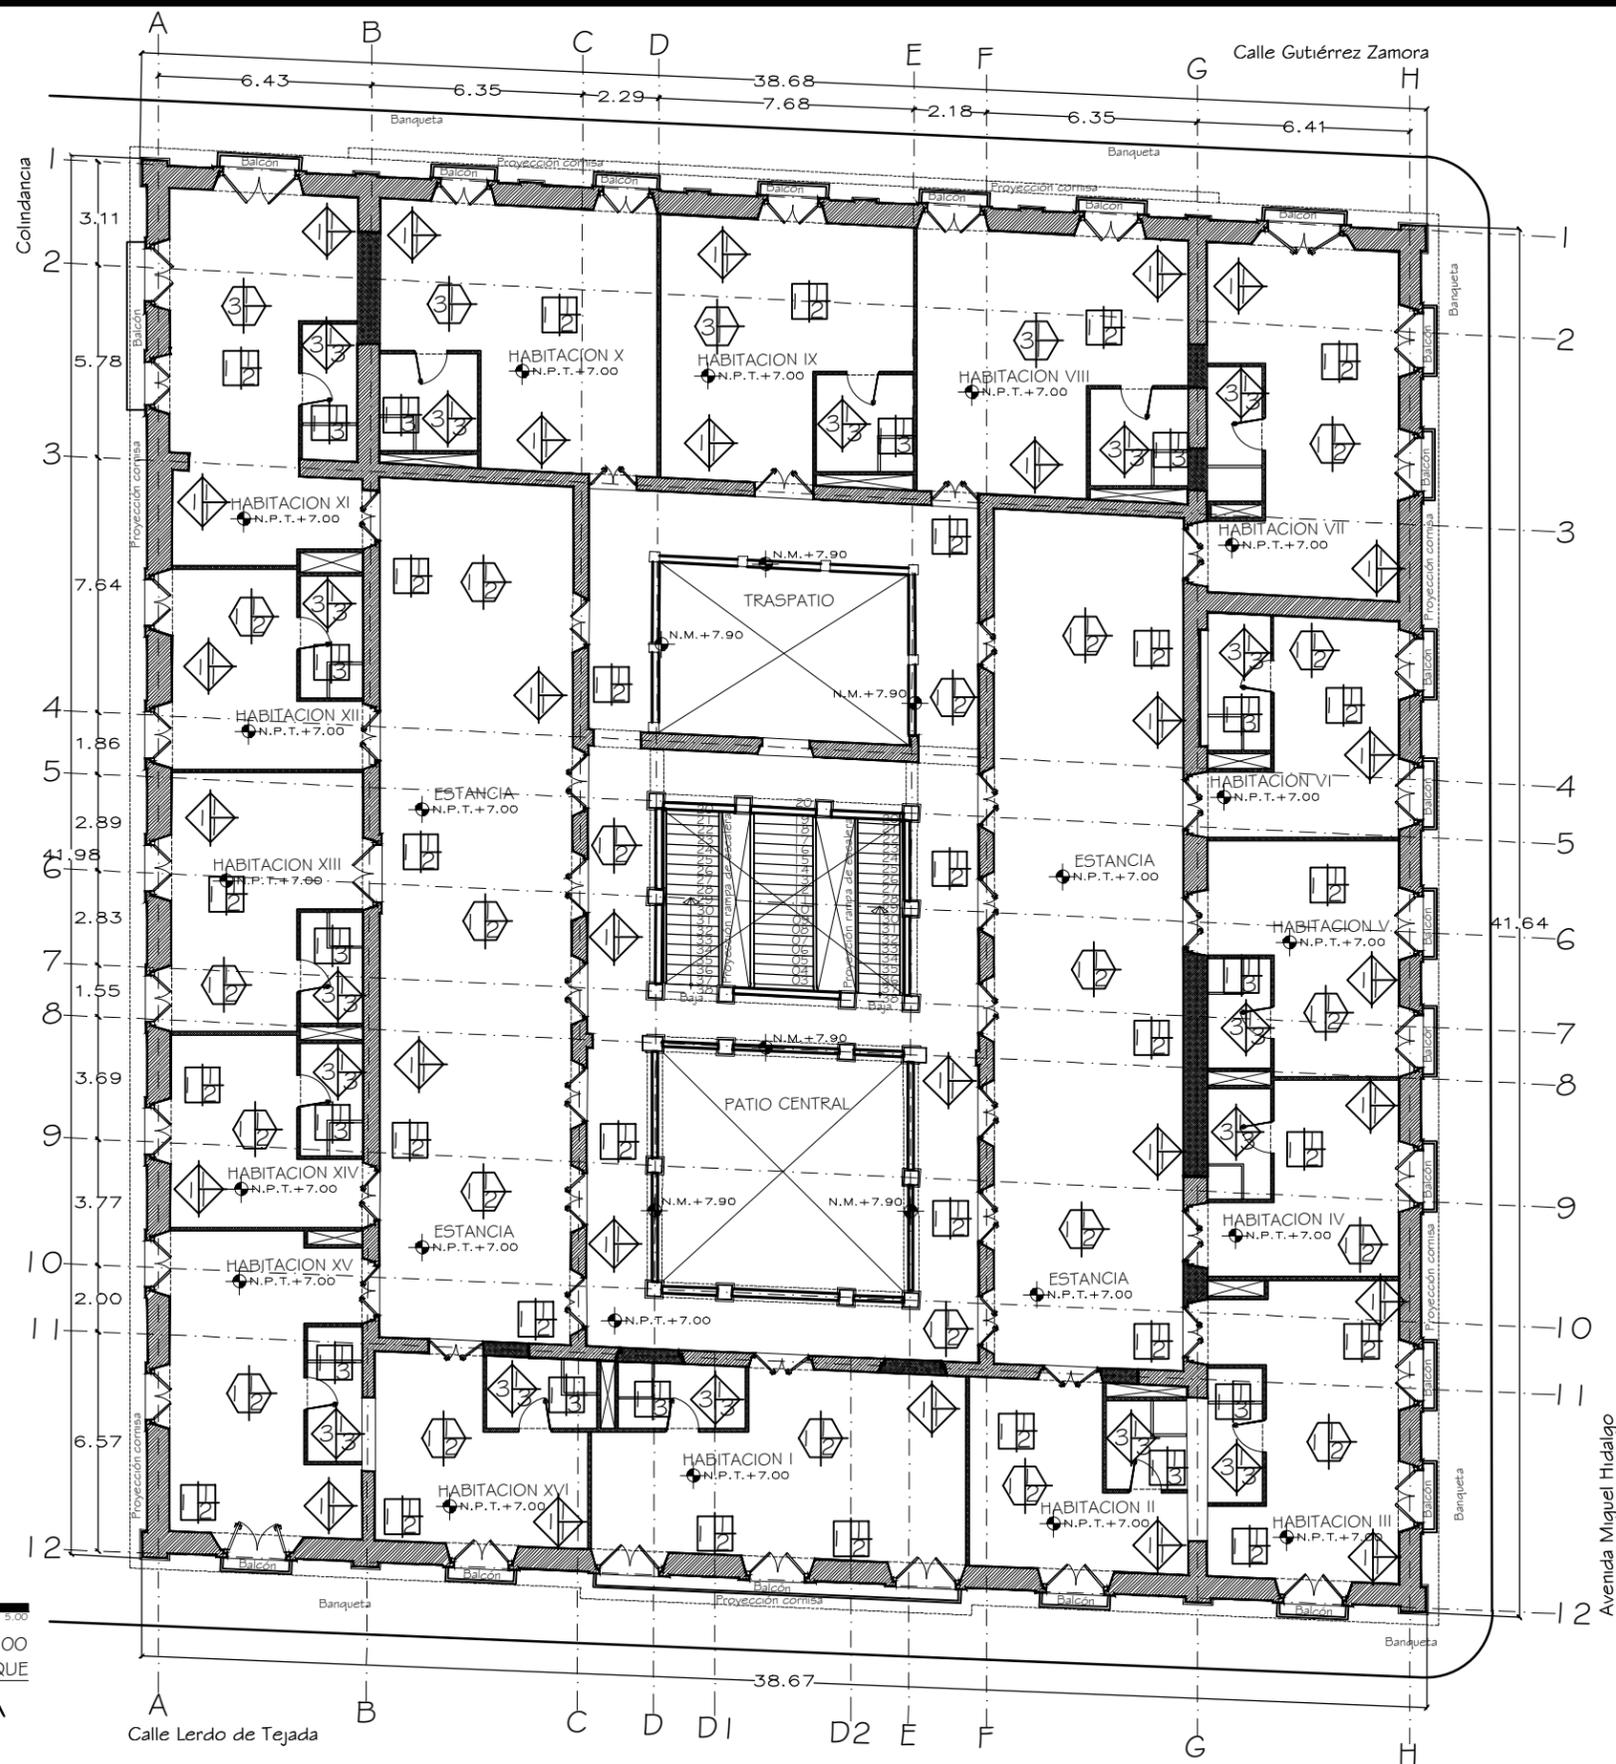
AC-3

**ACABADOS
PLANTA ALTA
ESC: 1:200
COTAS: METROS**

Escala 1:200
HOTEL BOUTIQUE
PLANTA ALTA

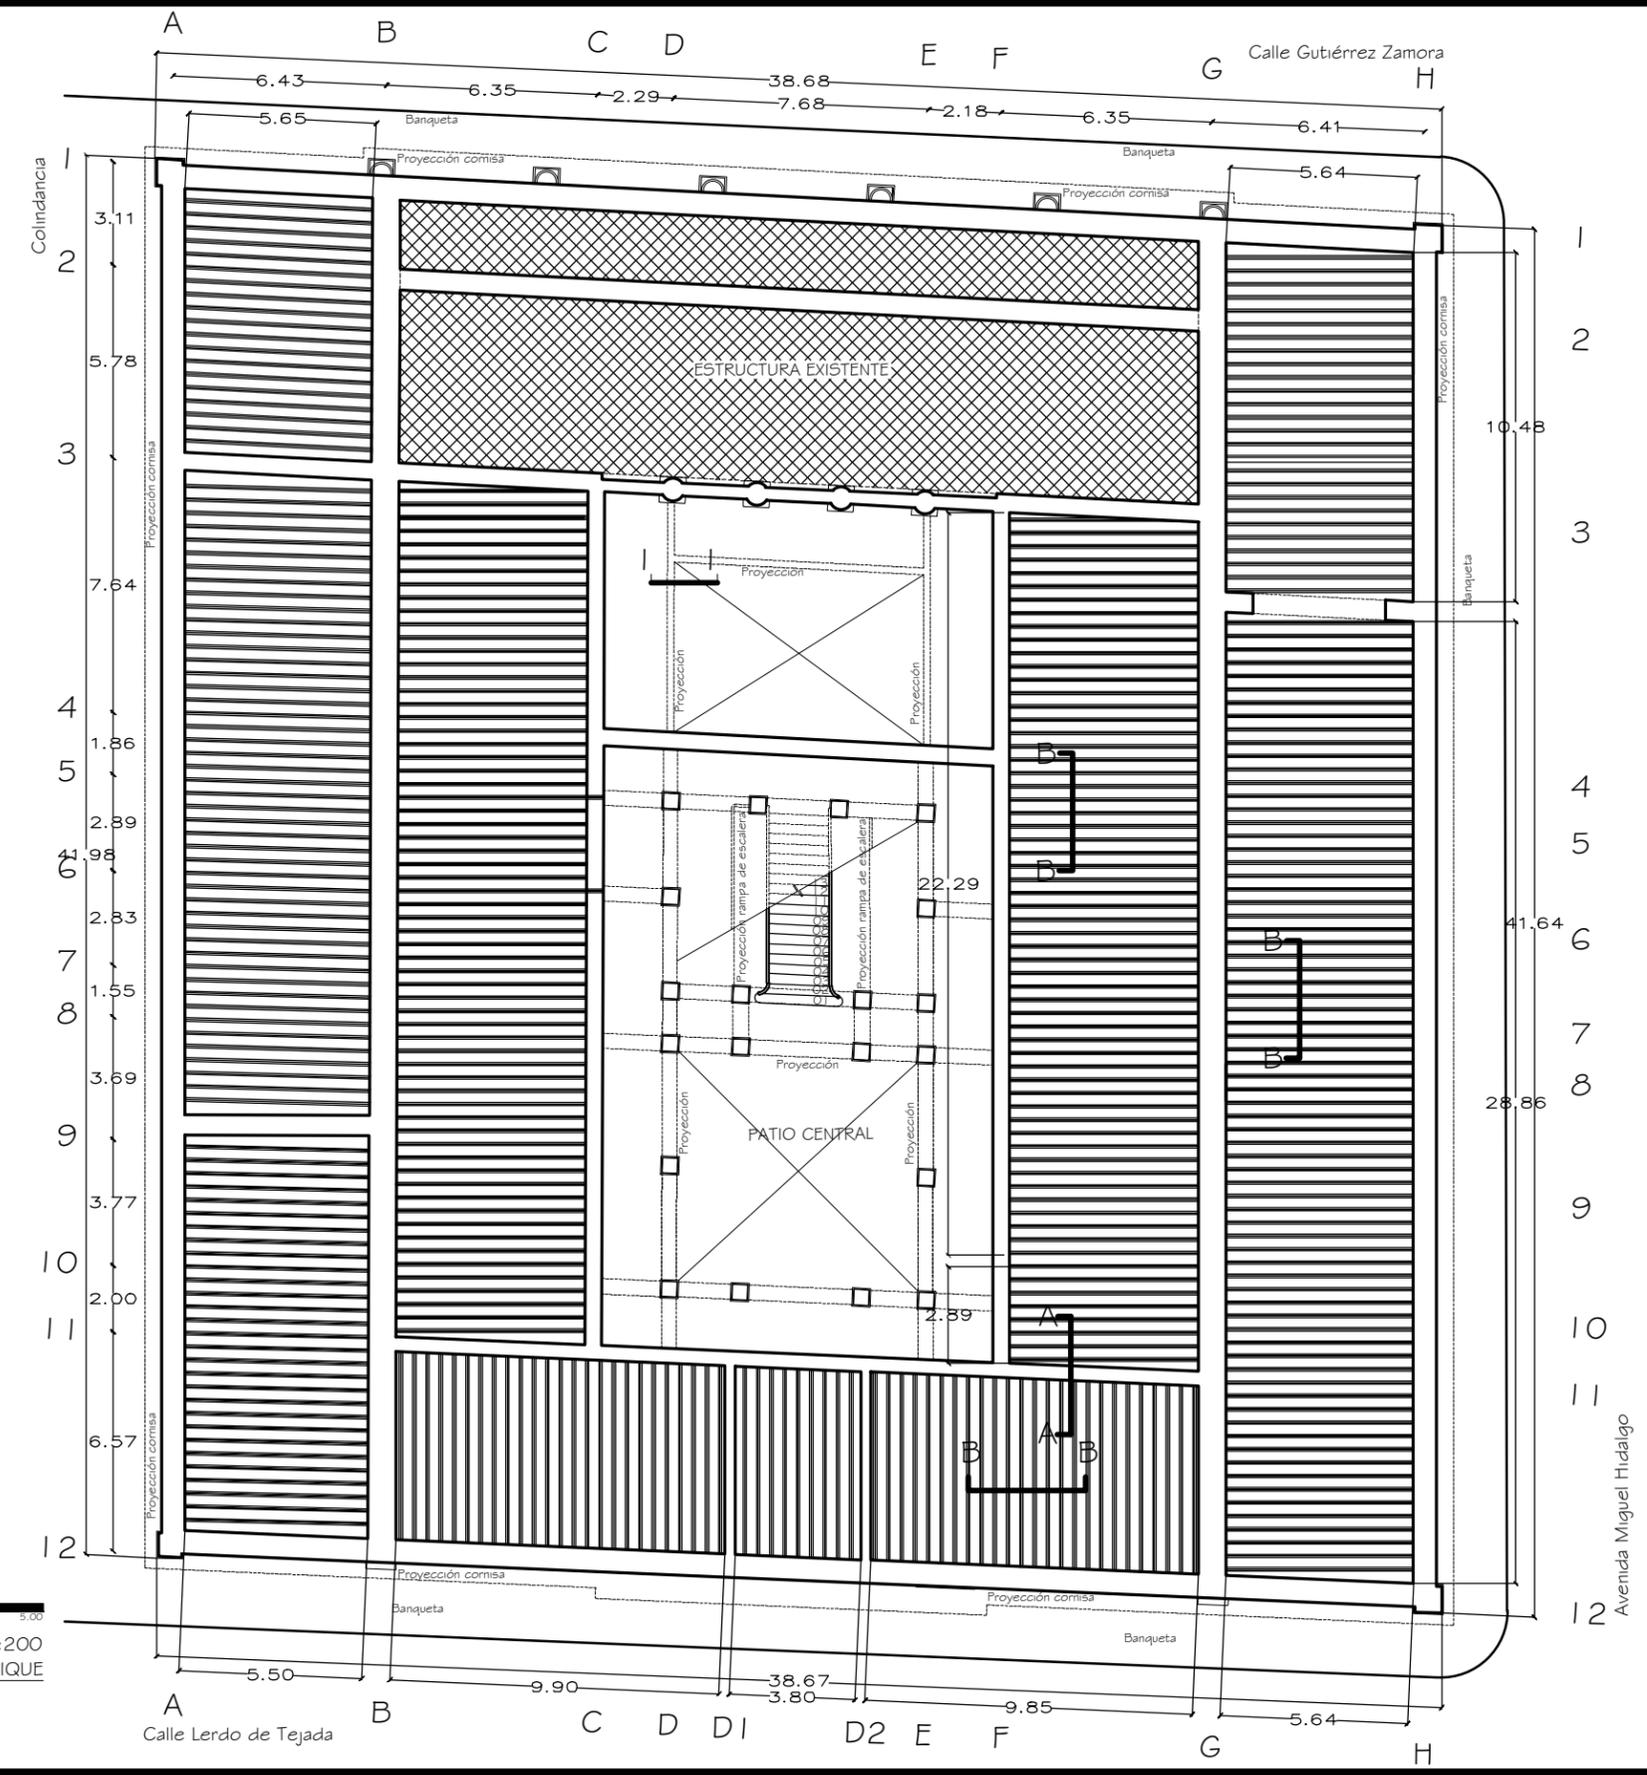
E-1

PROYECTO: HOTEL BOUTIQUE
 CENTRO HISTÓRICO VERACRUZ, VER.
 ESTRUCTURAL ENTREPISO
 ESC: 1:200
 COTAS: METROS

ENTREPISO

En cuanto a la propuesta de estructura, el edificio presenta un deterioro muy marcado en su cubierta y en gran parte de sus pacios carece de losas, se propone emplear losas a base de bóveda catalana y vigas de madera.

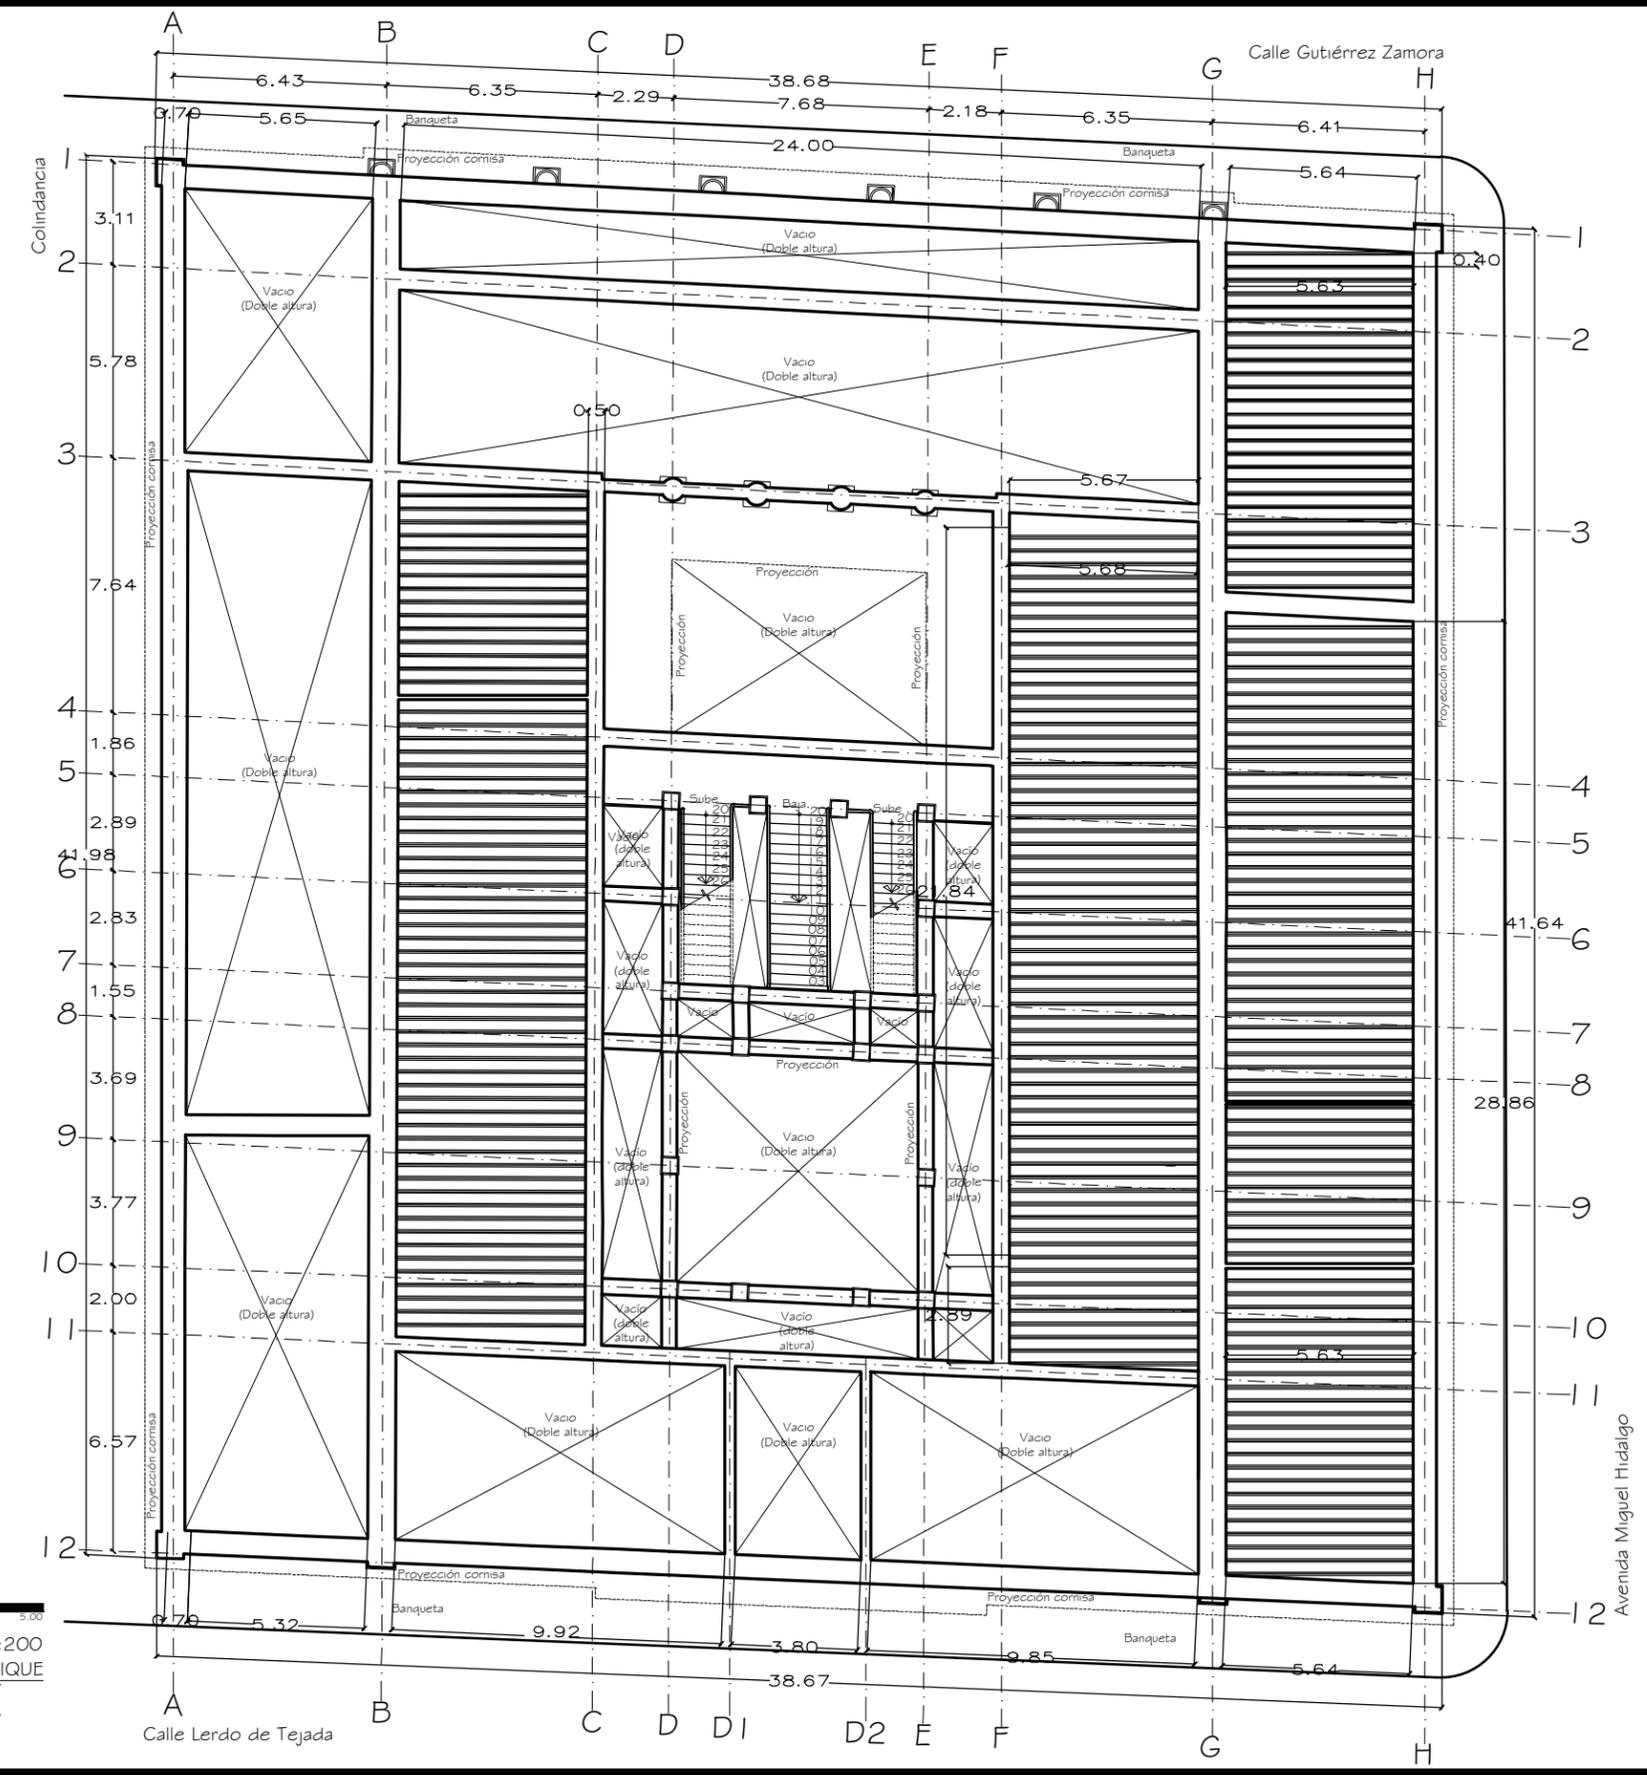
E-2

PROYECTO: HOTEL BOUTIQUE
 CENTRO HISTÓRICO VERACRUZ, VER.
 ESTRUCTURAL MEZZANINE
 ESC: 1:200
 COTAS: METROS

MEZZANINE

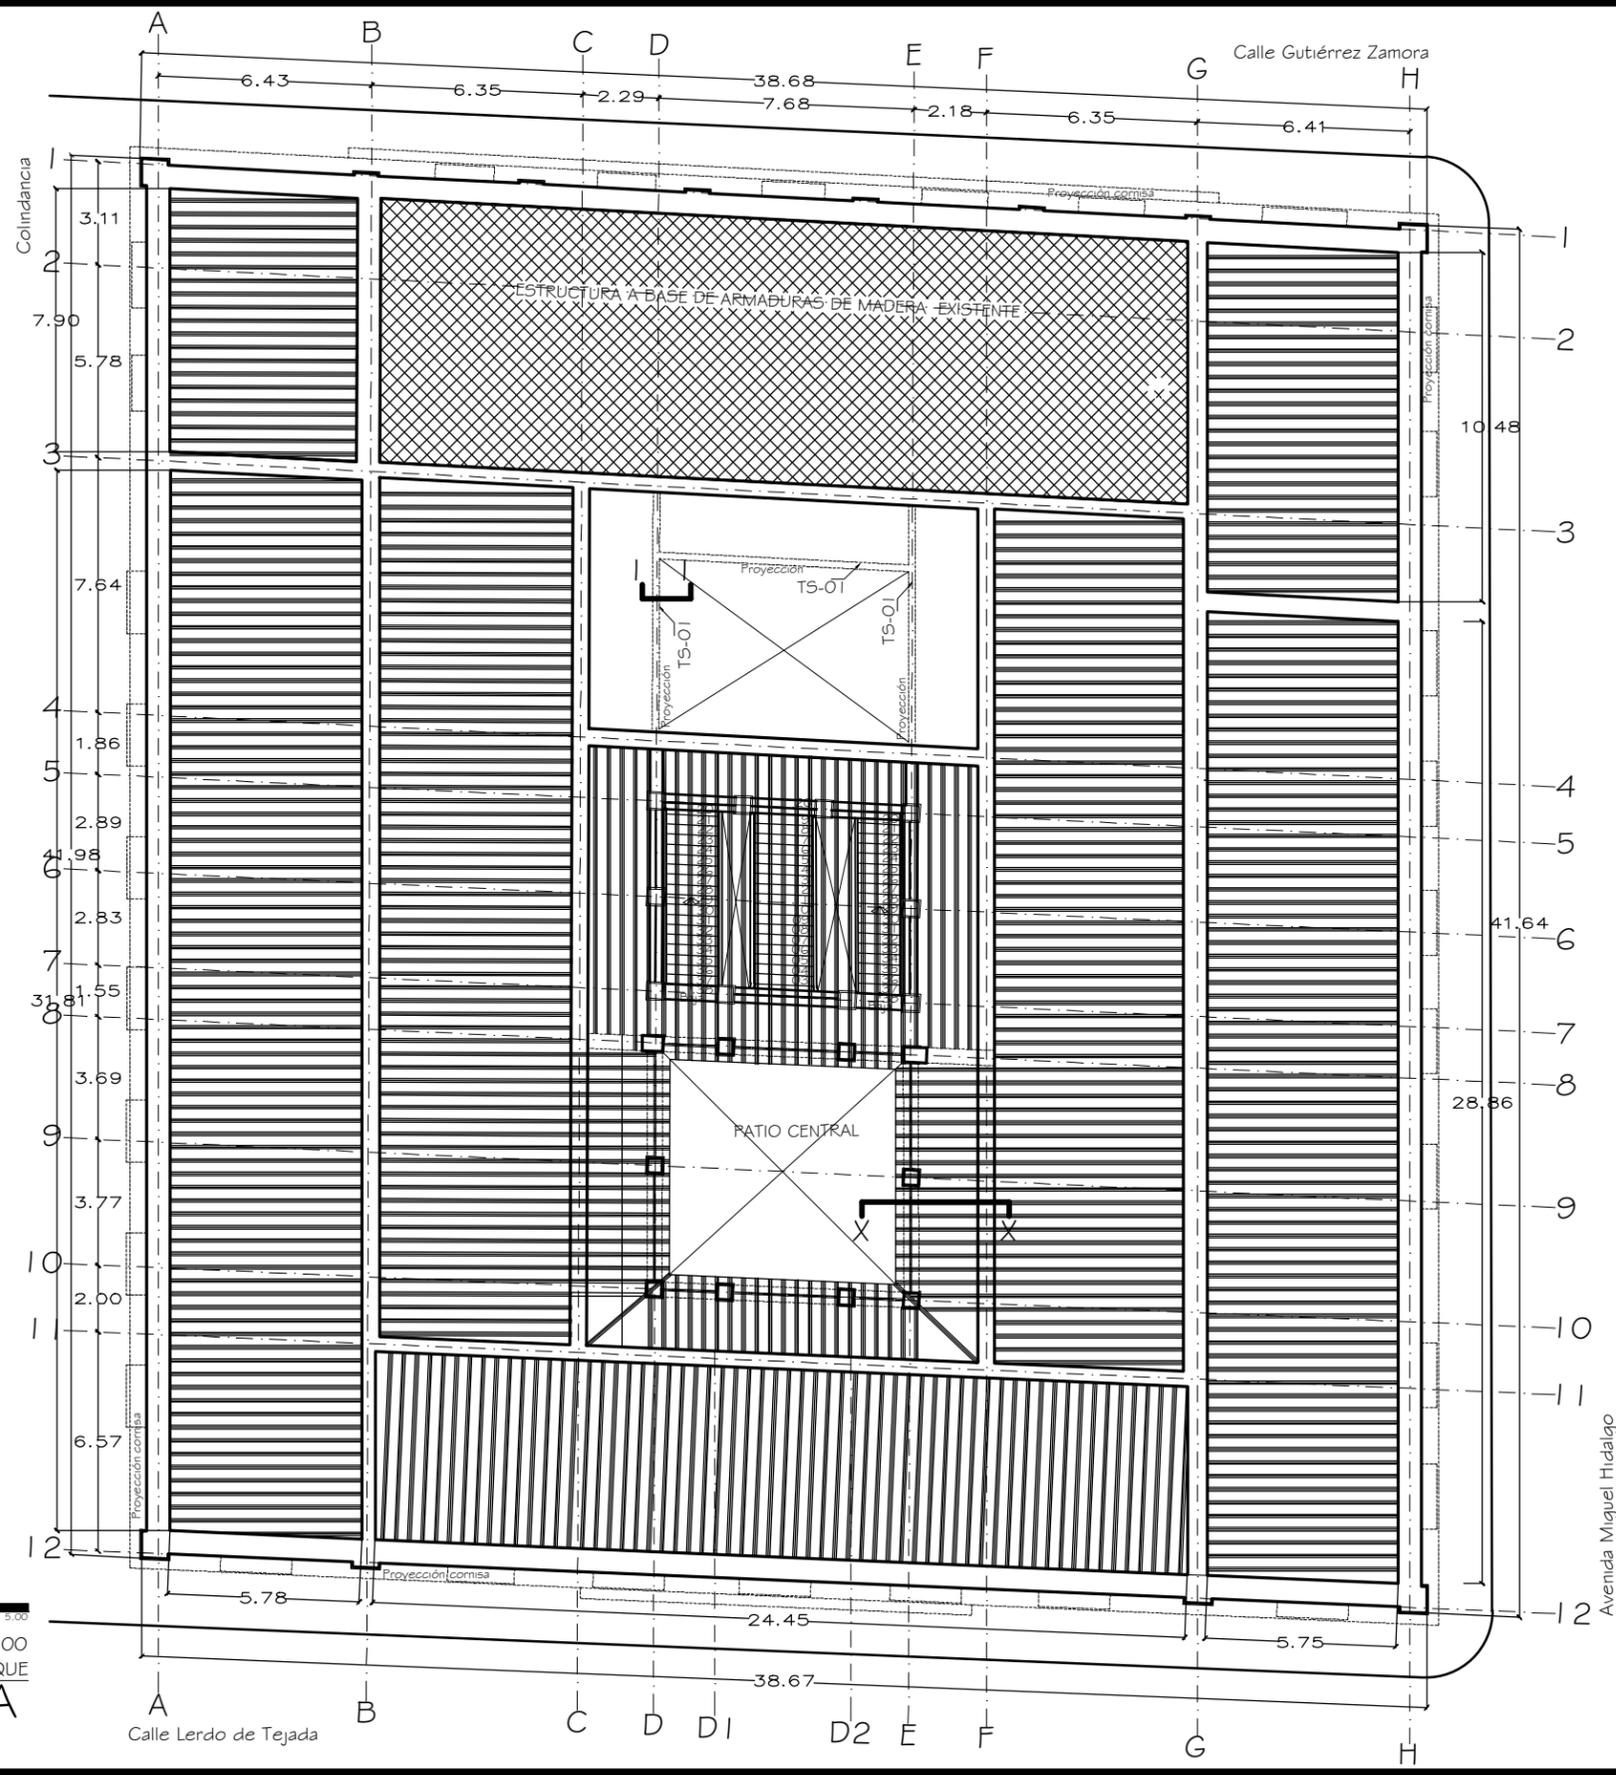
E-3

ESTRUCTURAL
 PLANTA DE AZOTEA
 ESC: 1:200
 COTAS: METROS

Escala 1:200
 HOTEL BOUTIQUE
P. DE AZOTEA
