UNIVERSIDAD VILLA RICA

FACULTAD DE ARQUITECTURA

**VALOR Y USO DE LA MEMORIA CONSTRUIDA
REHABILITACIÓN DEL ANTIGUO EDIFICIO
"LA PRUEBA" EN EL CENTRO HISTÓRICO
DEL PUERTO DE VERACRUZ**

TESIS

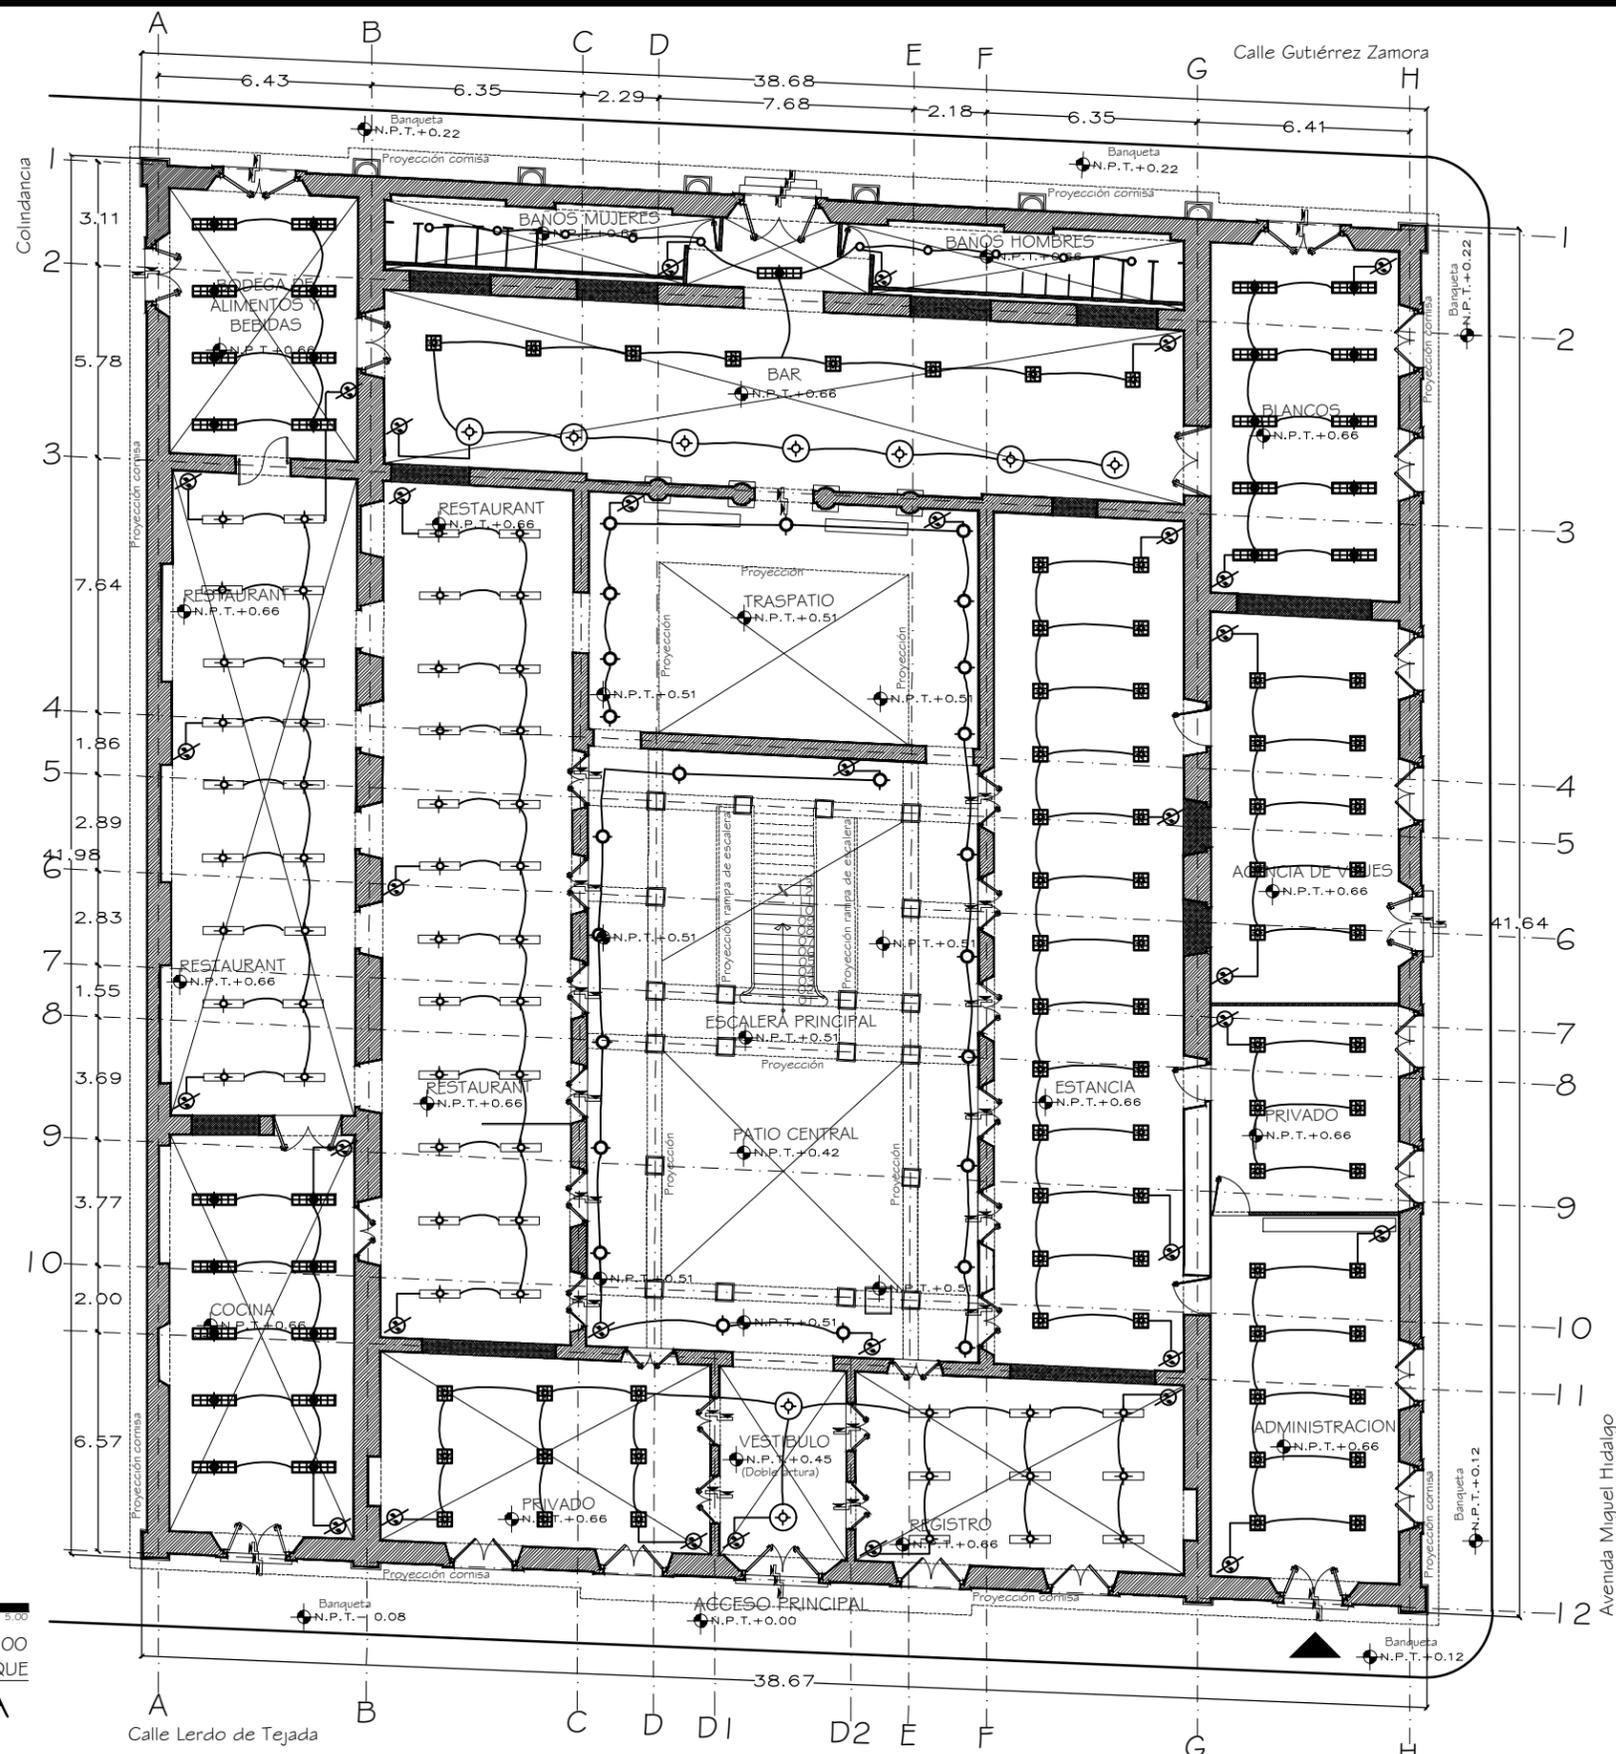
IE-1

ELECTRICO
 PLANTA BAJA
 ESC: 1:200
 COTAS: METROS

Escala 1:200
 HOTEL BOUTIQUE
PLANTA BAJA

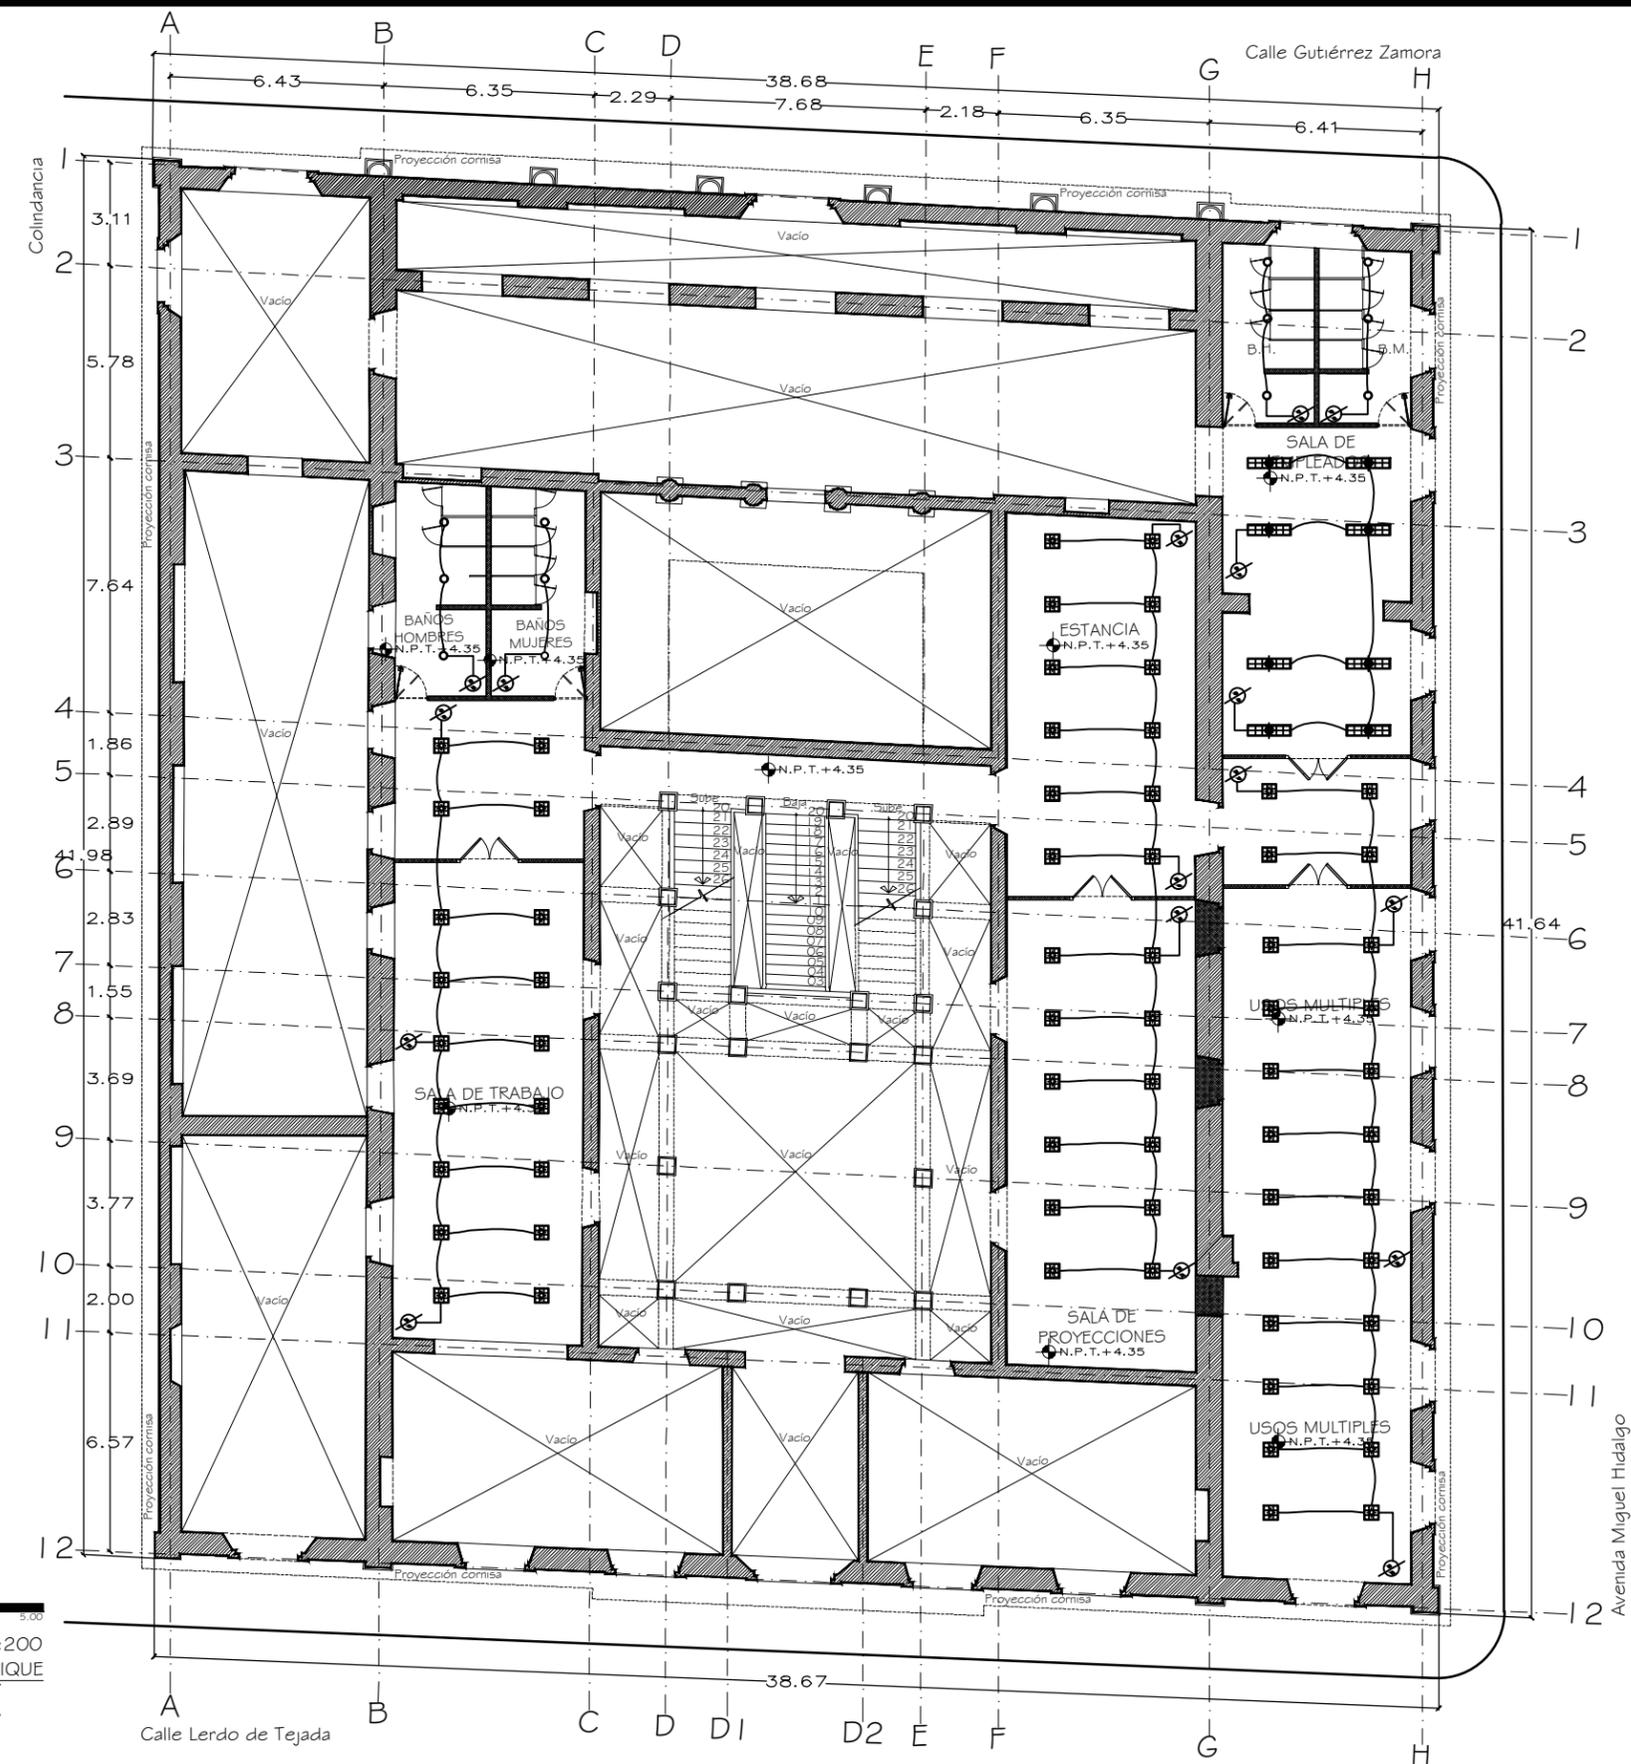
IE-2

**ELECTRICO
 MEZZANINE
 ESC: 1:200
 COTAS: METROS**

Escala 1:200
 HOTEL BOUTIQUE
MEZZANINE

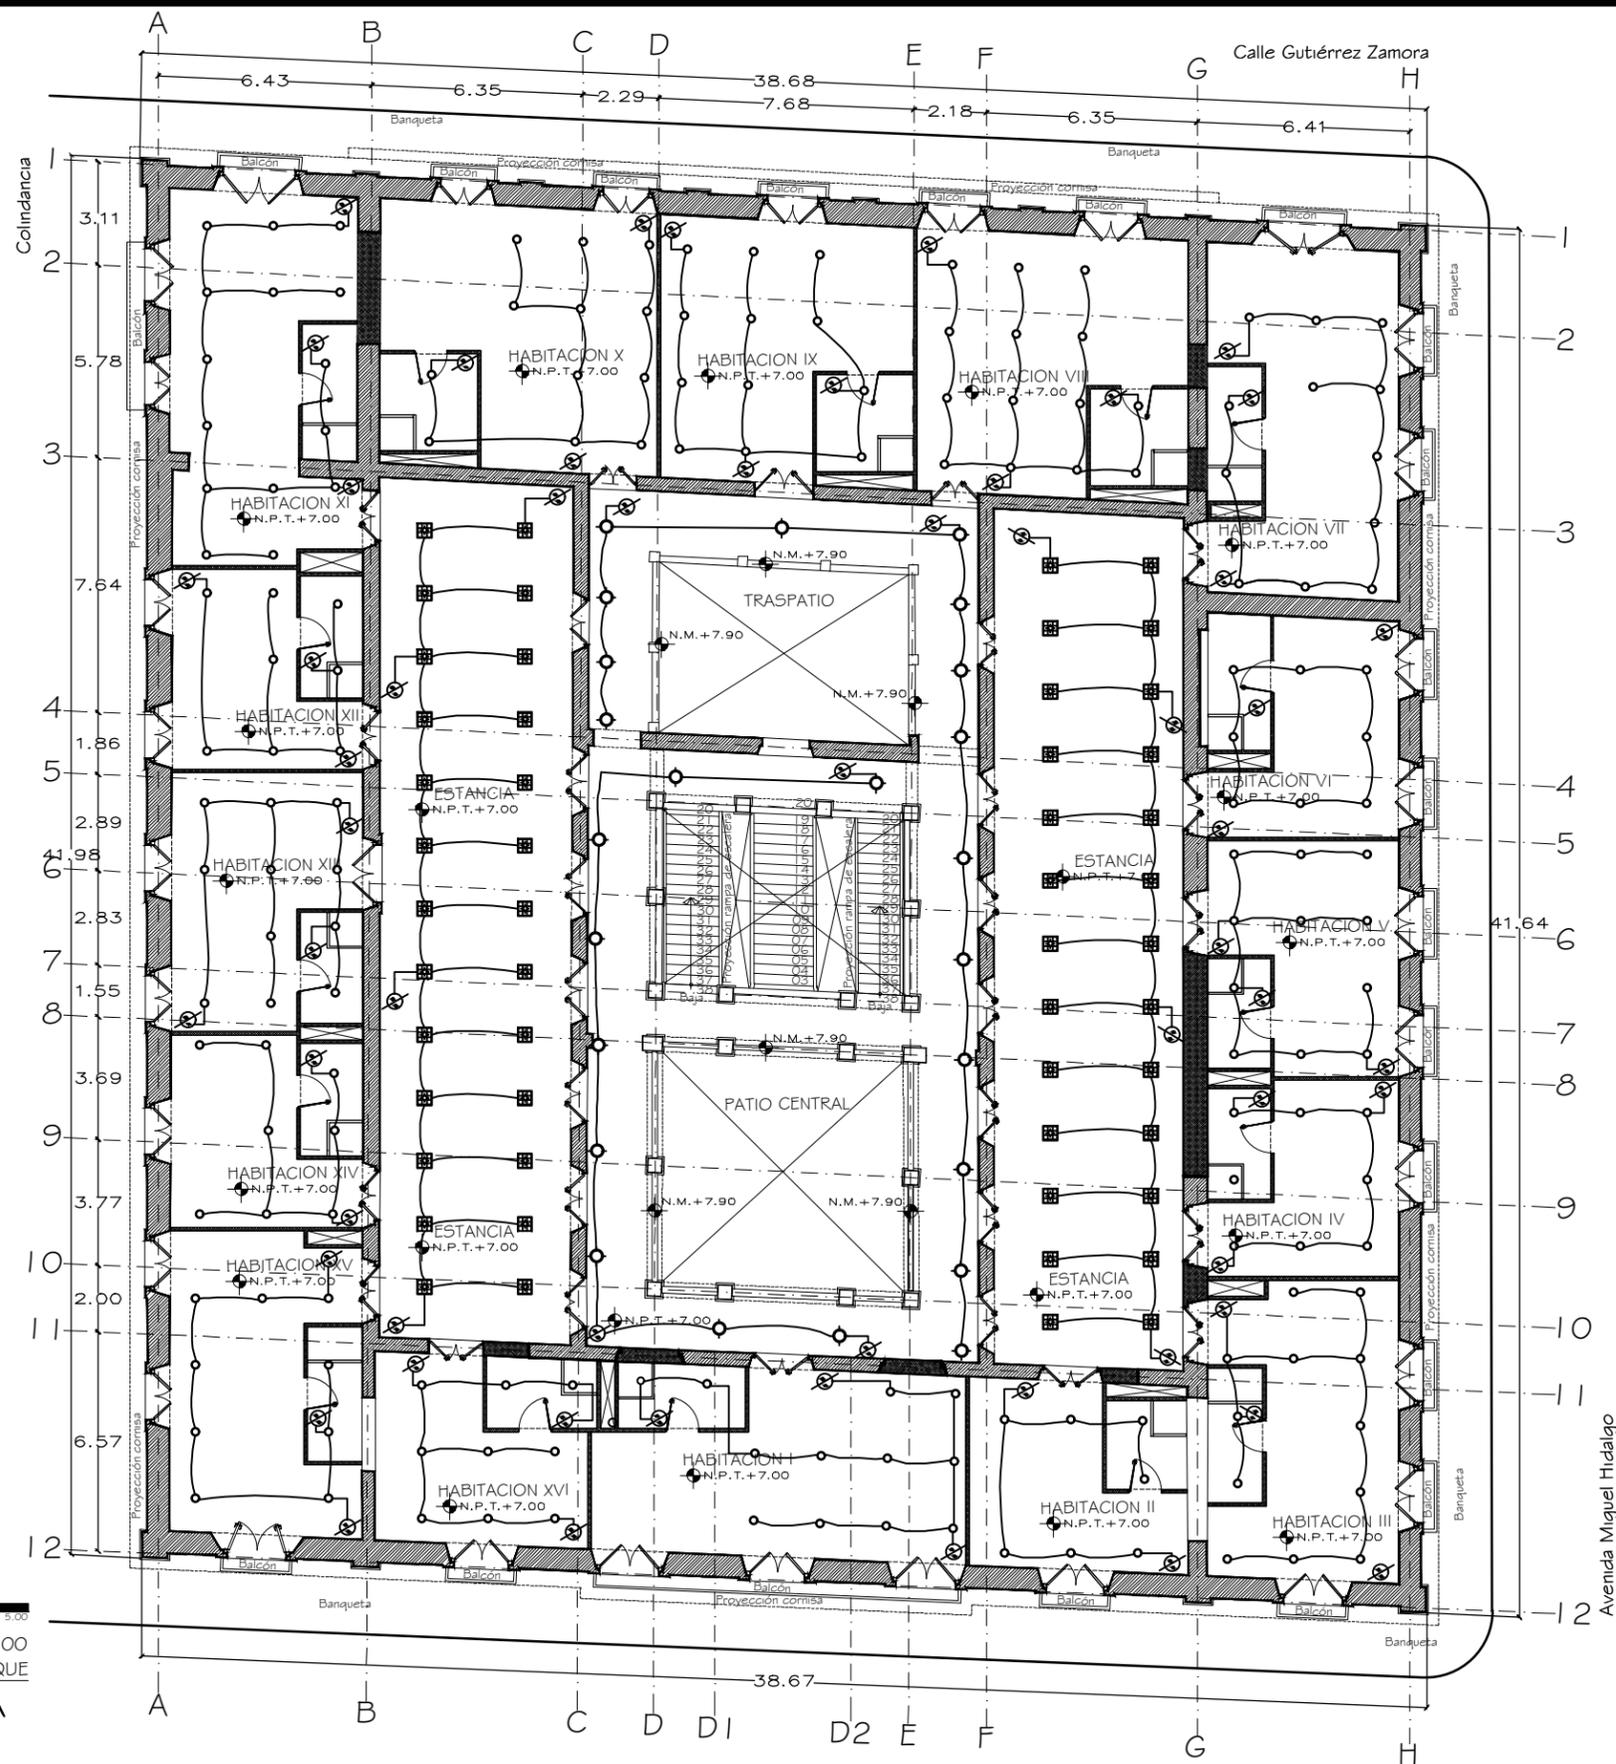
IE-3

ELECTRICO
 PLANTA ALTA
 ESC: 1:200
 COTAS: METROS

Escala 1:200
 HOTEL BOUTIQUE
PLANTA ALTA

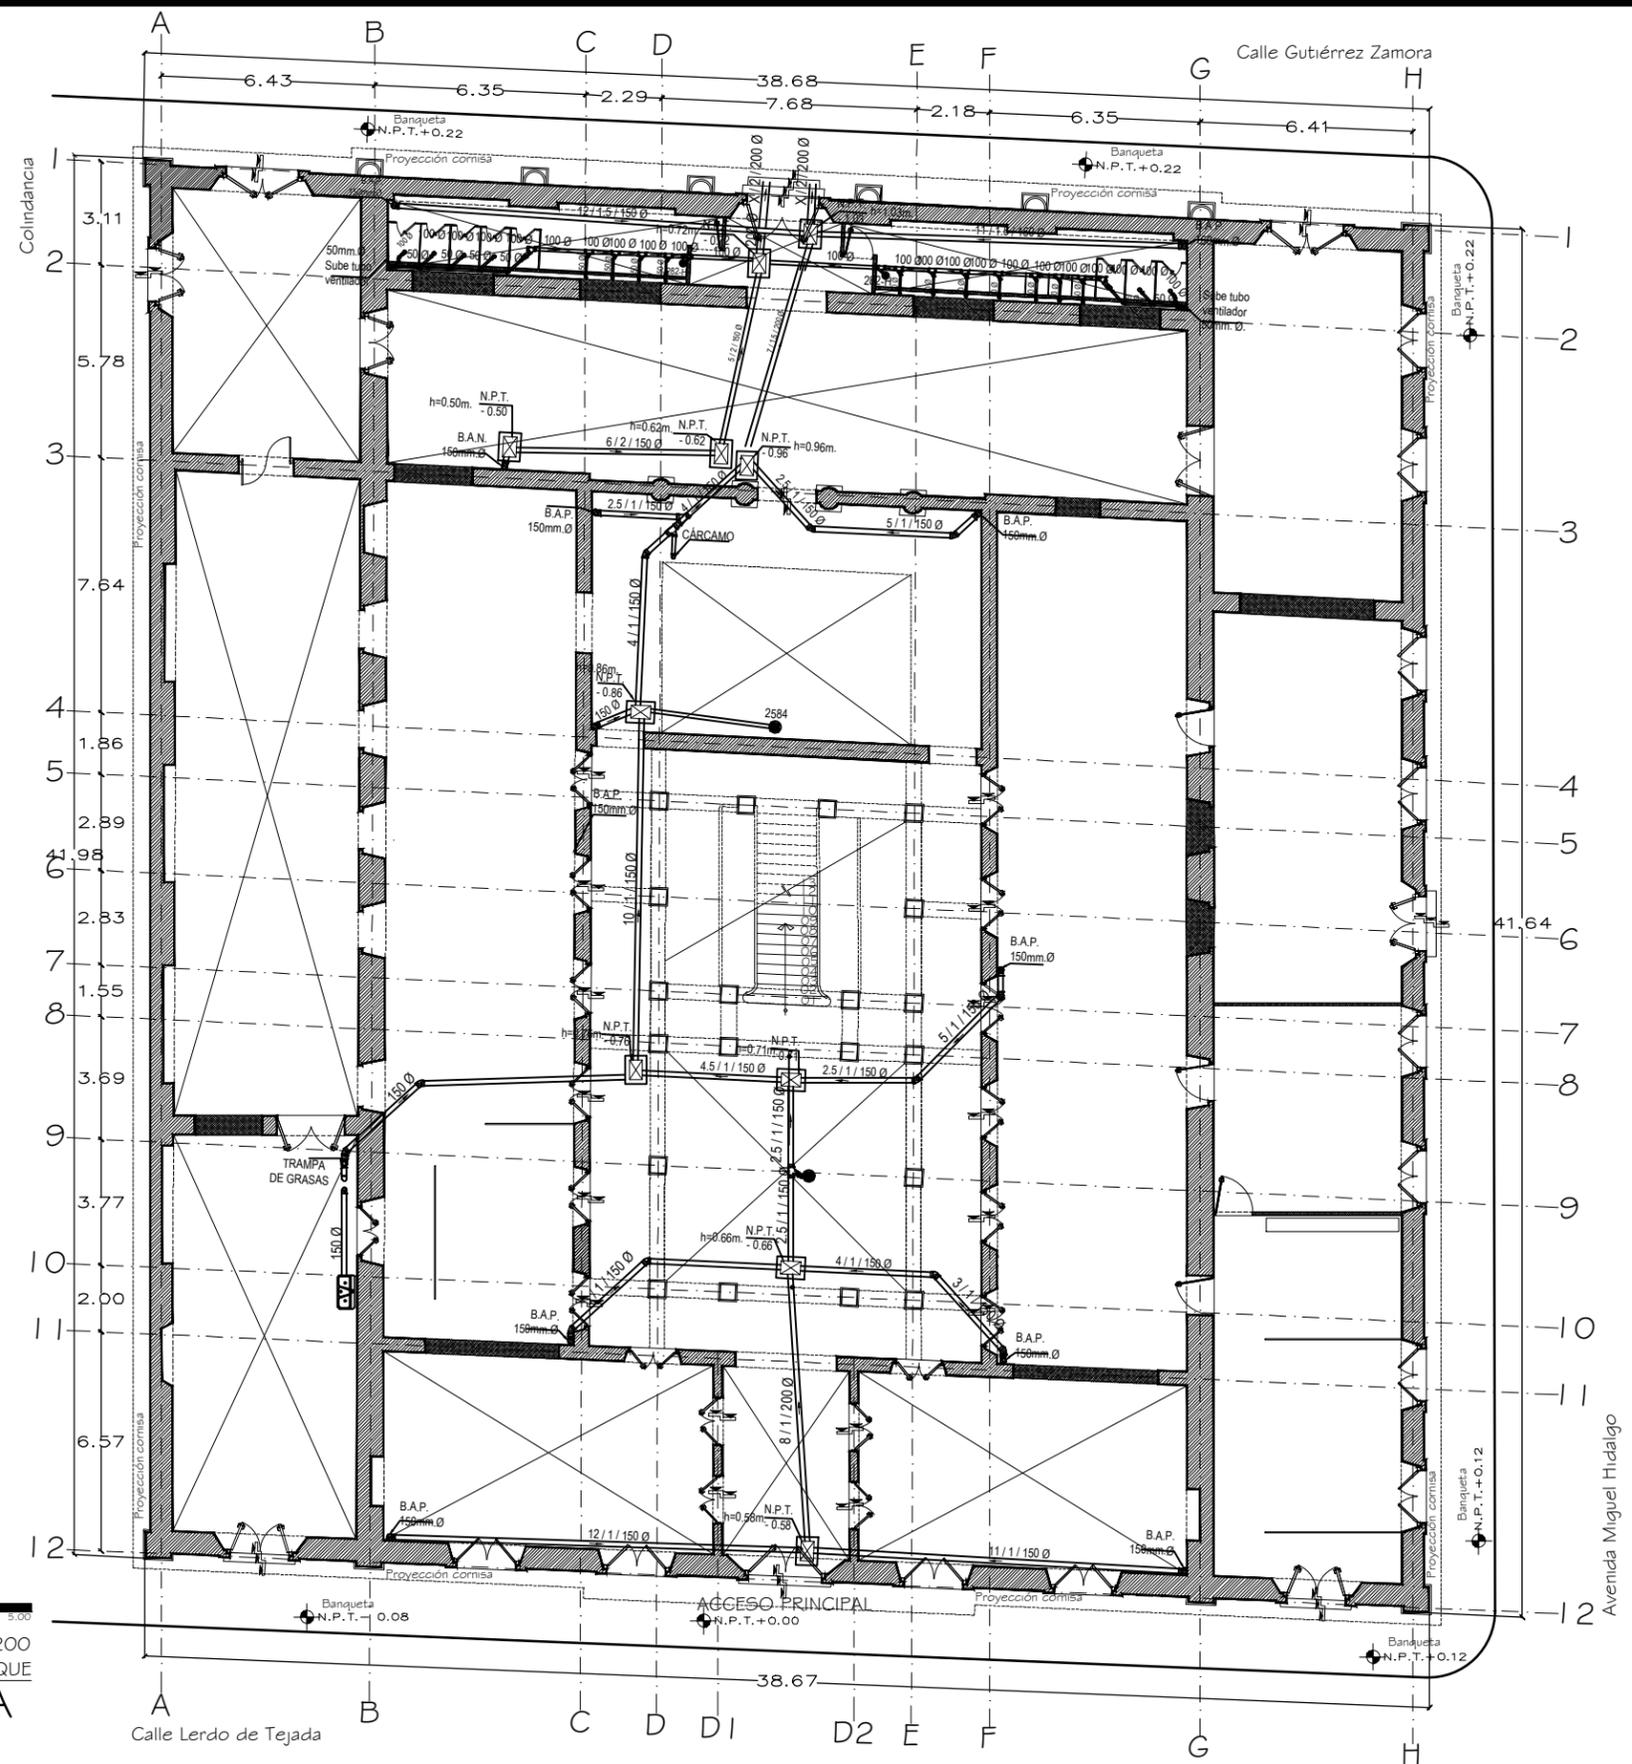
NOTAS:
 Tubería de cobre tipo "m" mca. mueller.
 Conexiones de cobre soldable mca. mueller
 Diametros indicados en milímetros.

Escala 1:200
 HOTEL BOUTIQUE
PLANTA BAJA

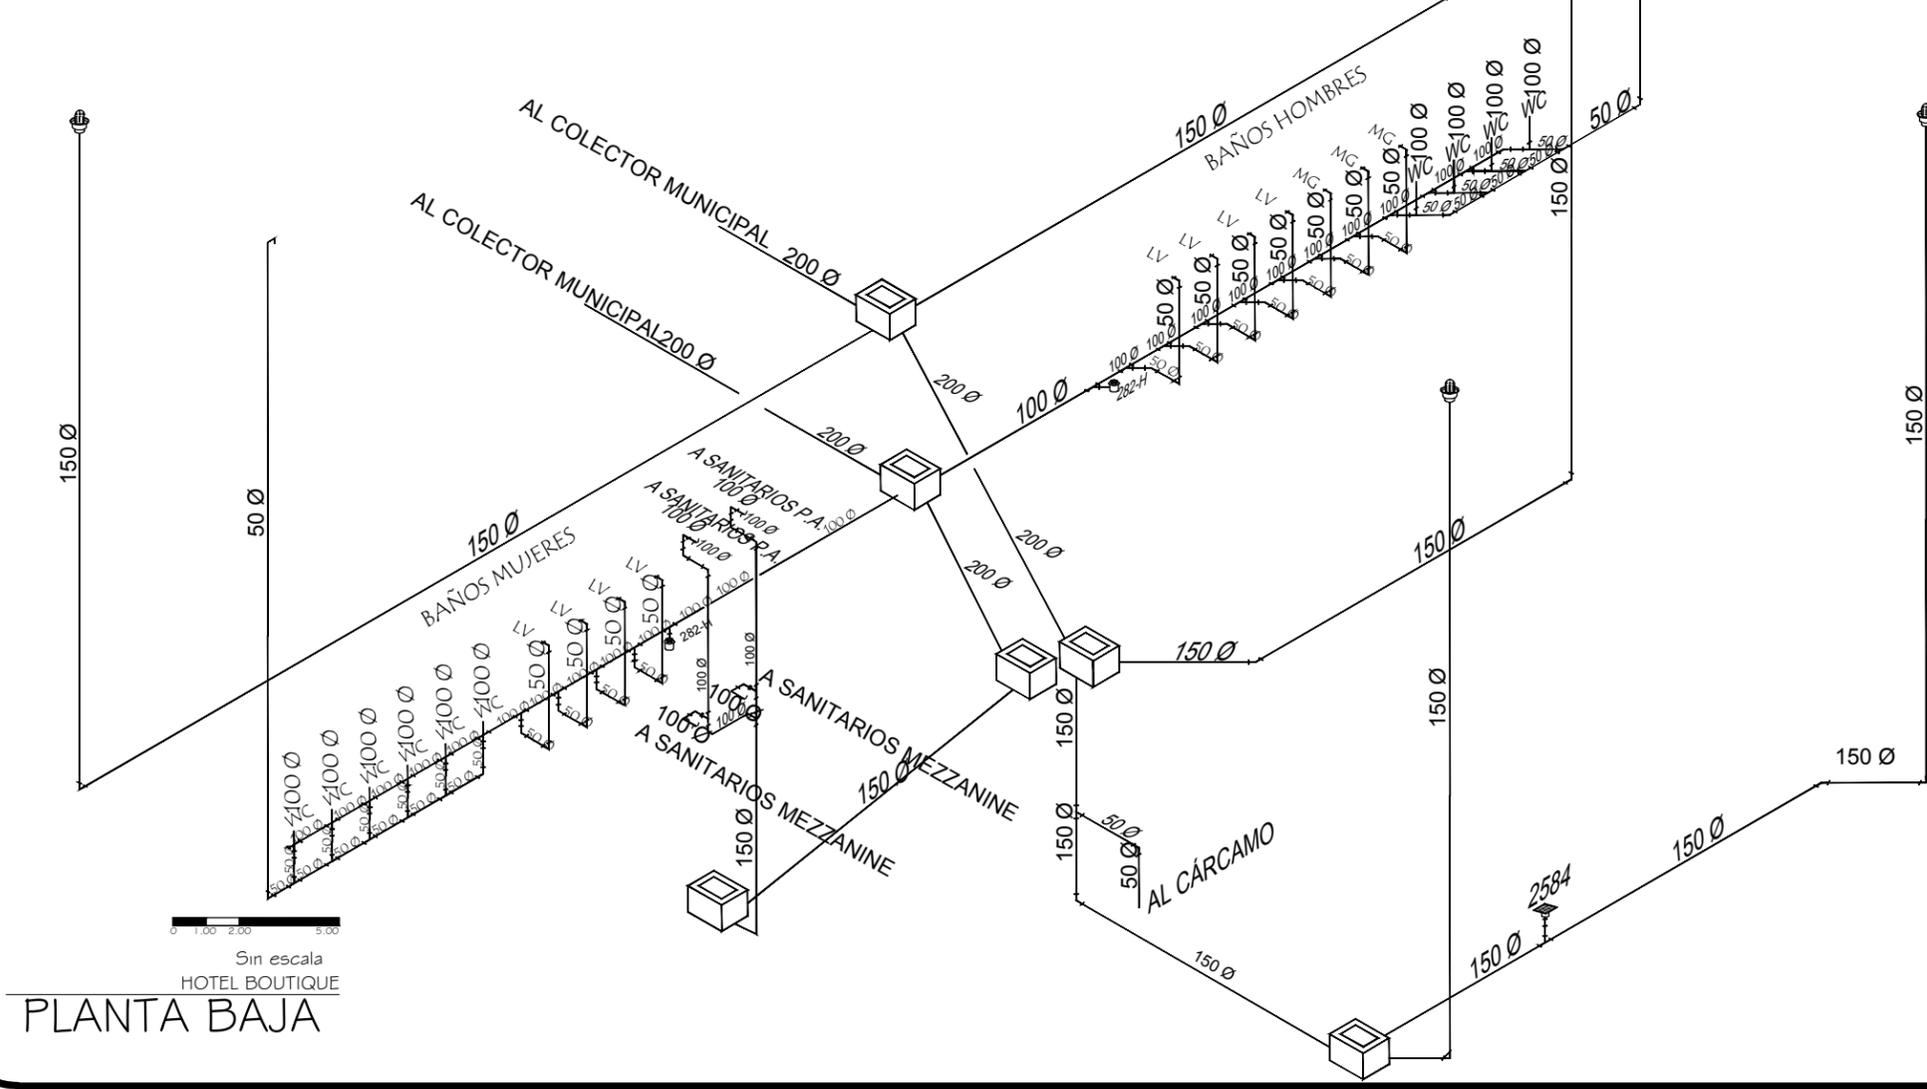
NOTAS:
 Tubería de cobre tipo "m" mca. mueller.
 Conexiones de cobre soldable mca. mueller
 Diametros indicados en milímetros.

Sin escala
 HOTEL BOUTIQUE
PLANTA BAJA

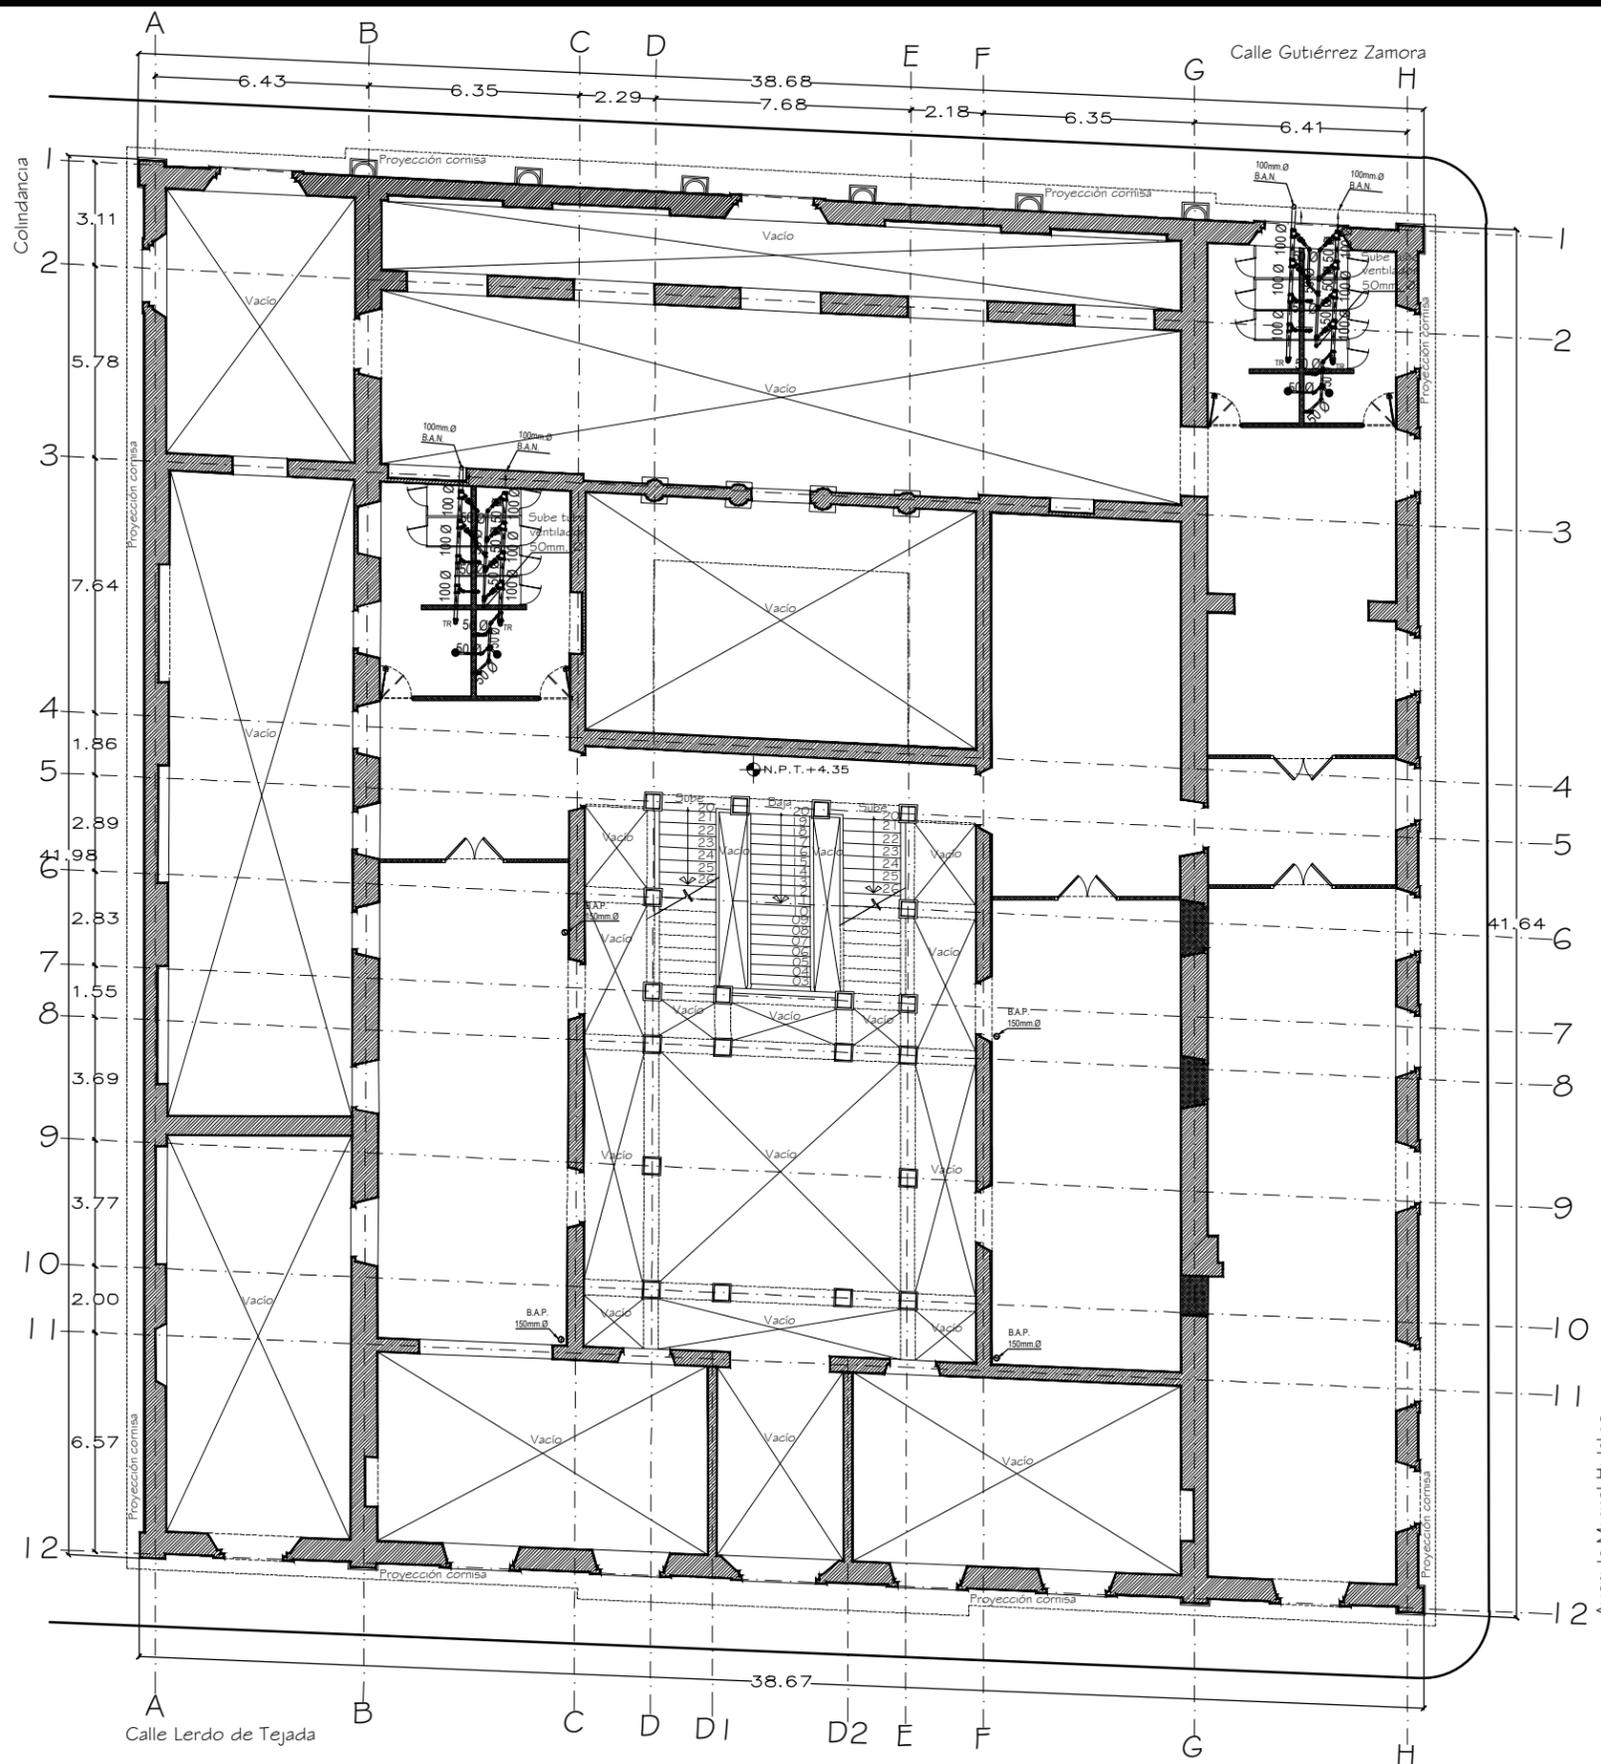
IS-2

PROYECTO:
 HOTEL BOUTIQUE
 CENTRO HISTÓRICO
 VERACRUZ, VER.
 SANITARIO
 ISOMÉTRICO
 SIN ESCALA

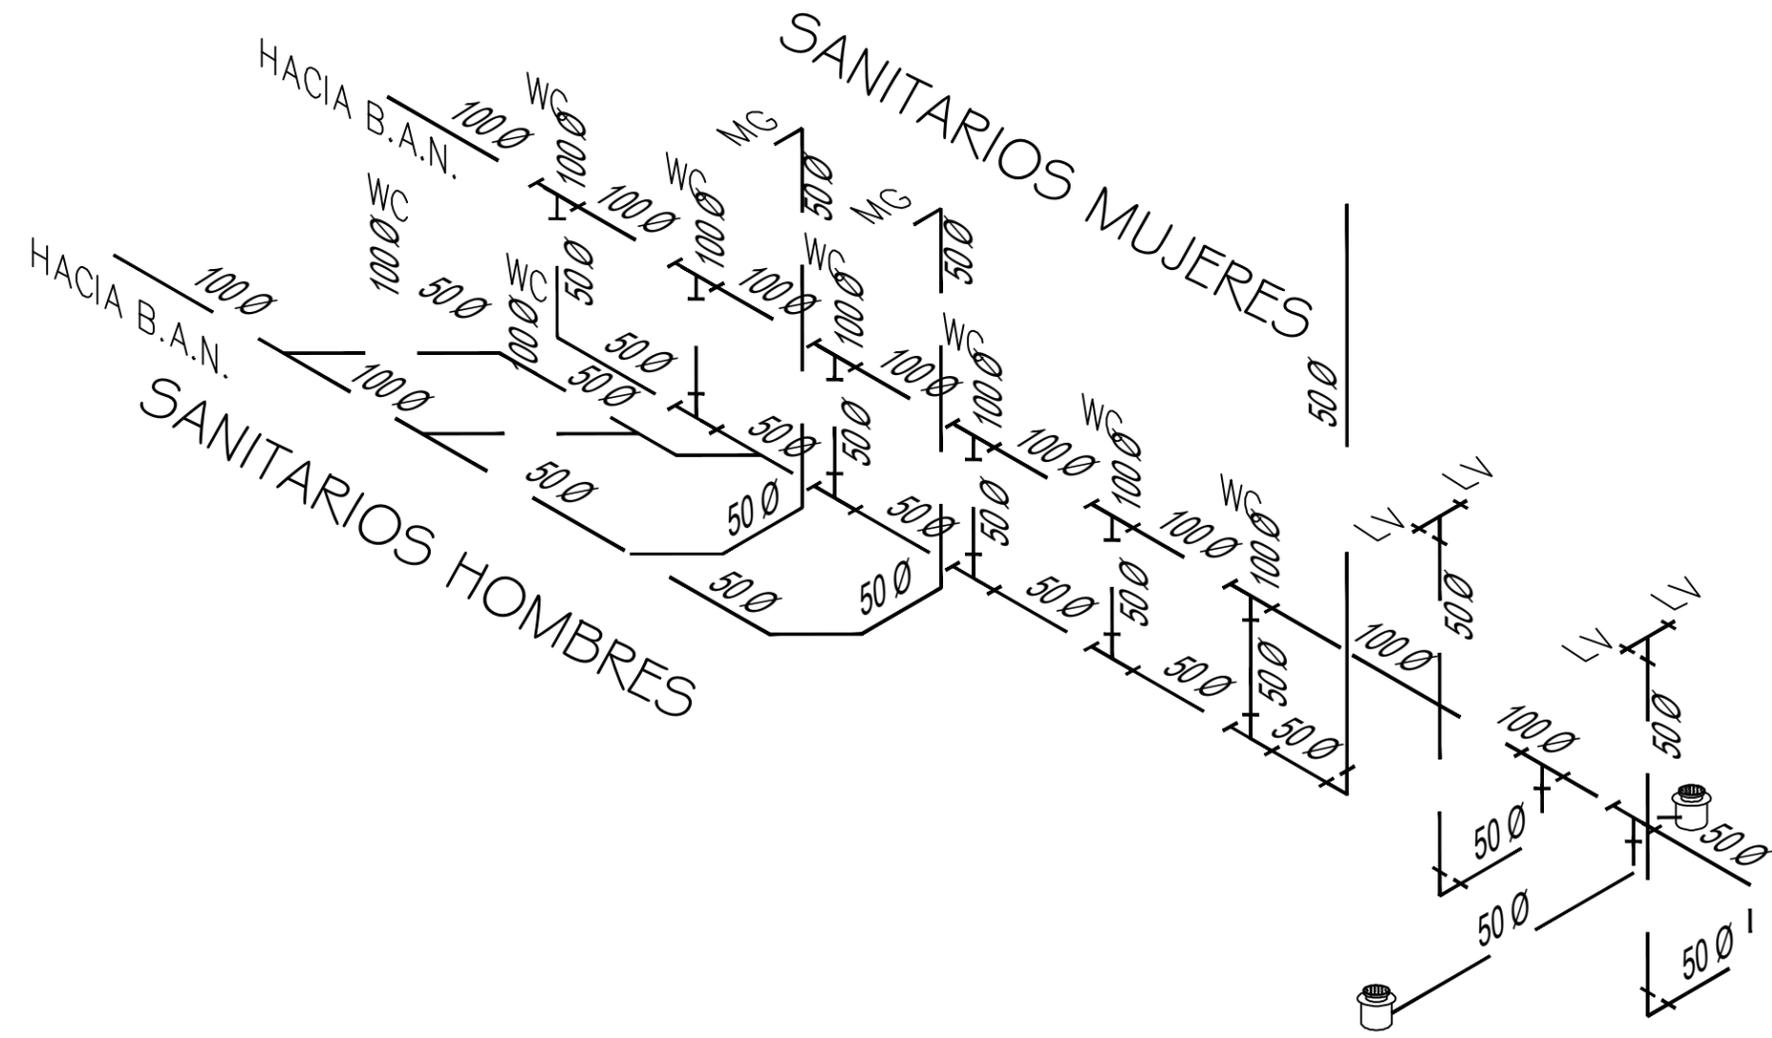
IS-4

PROYECTO: HOTEL BOUTIQUE
 CENTRO HISTÓRICO VERACRUZ, VER.
 SANITARIO ISOMÉTRICO SIN ESCALA

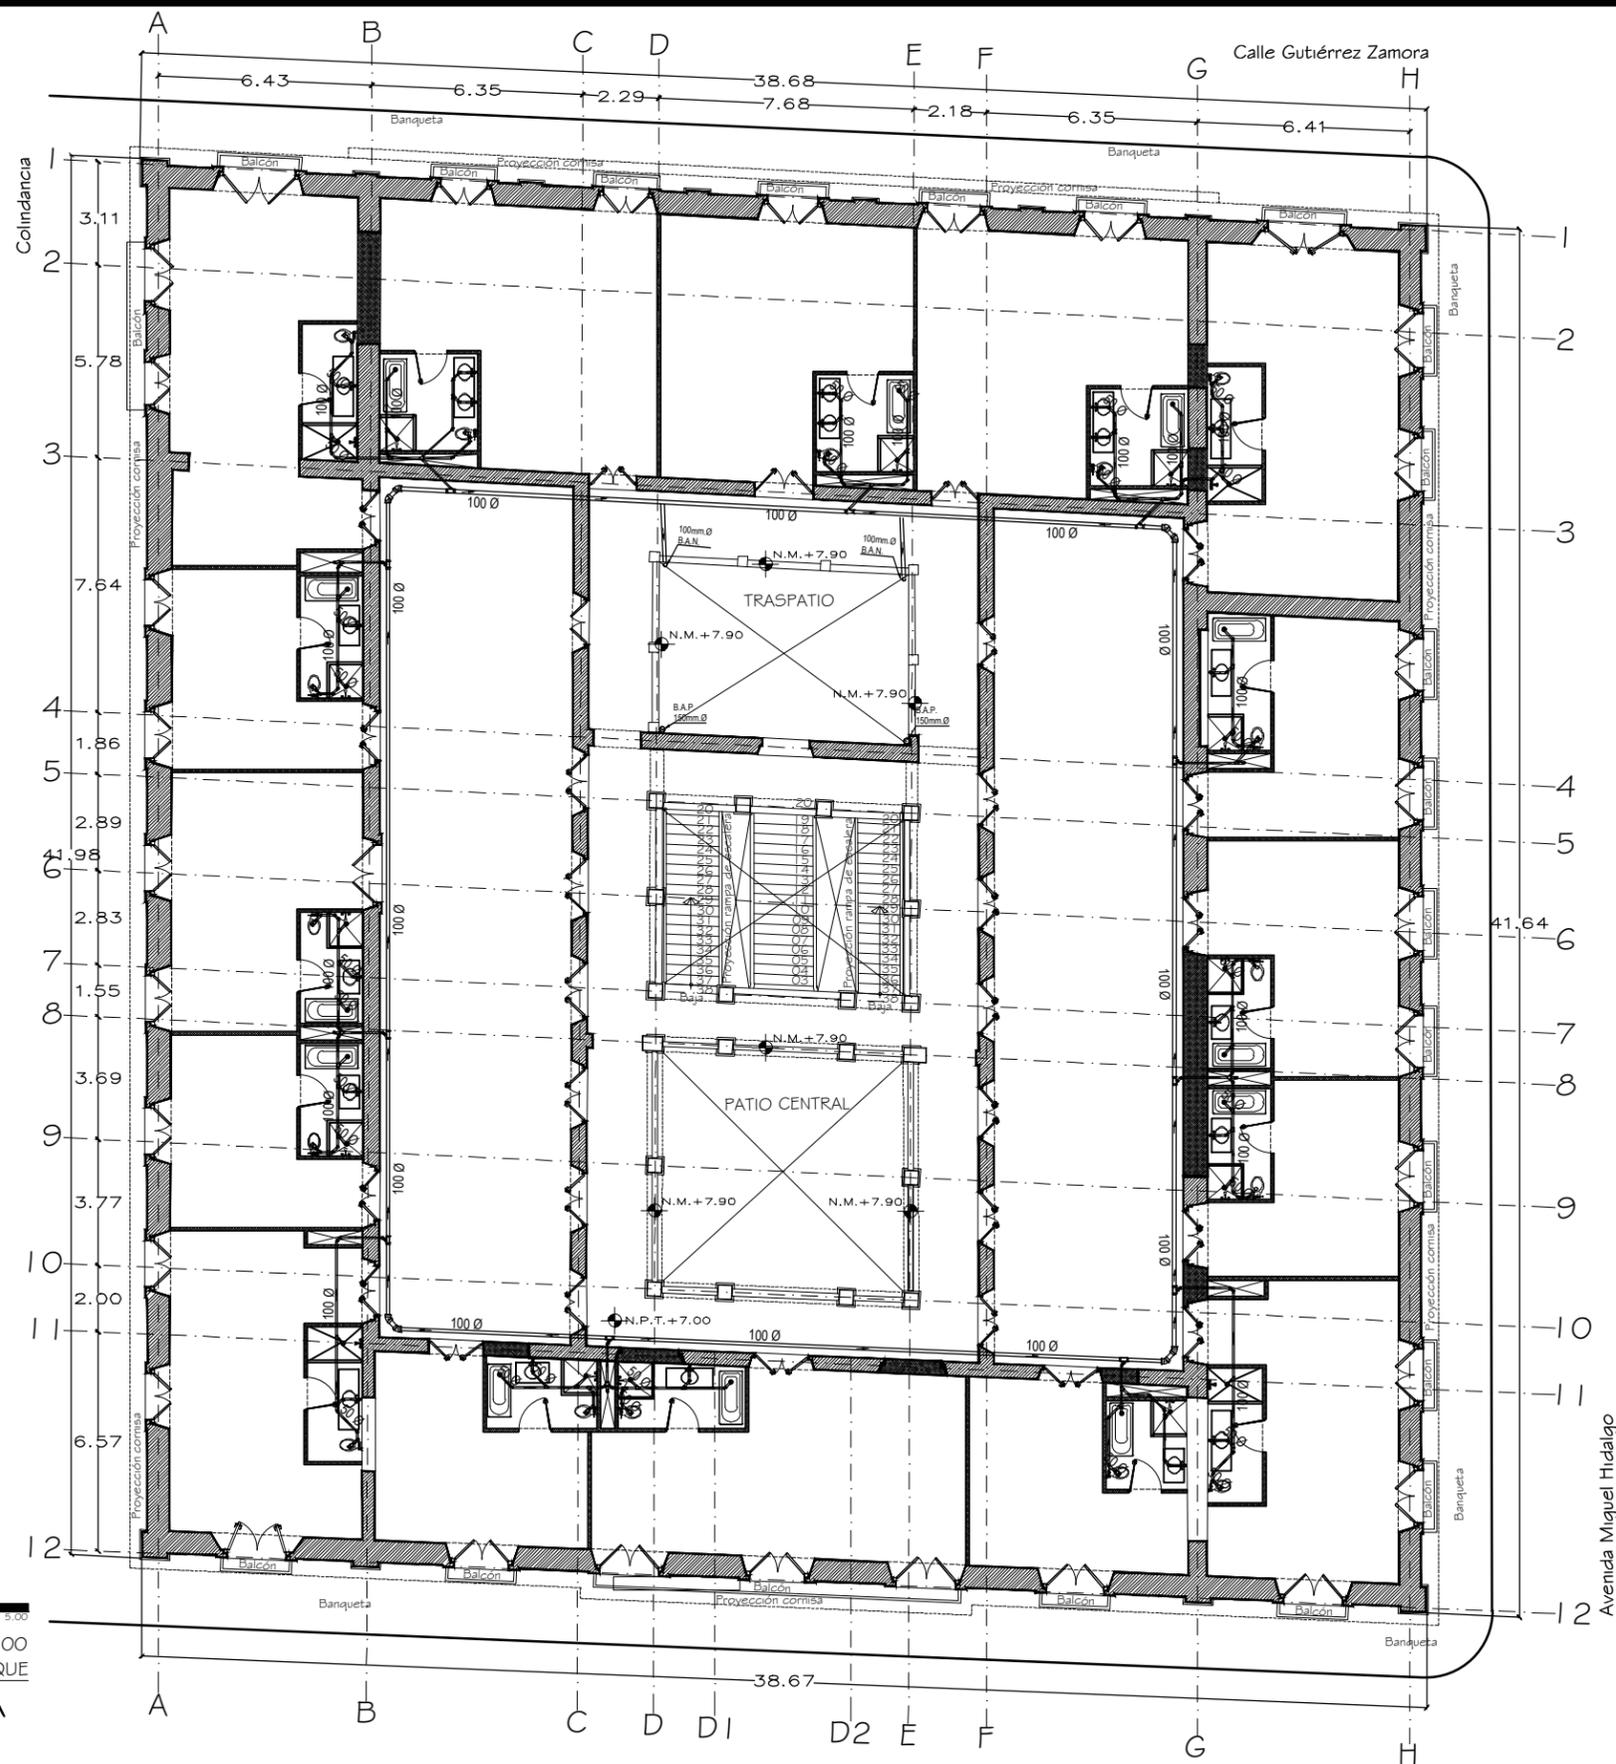
PROYECTO:
 HOTEL BOUTIQUE
 CENTRO HISTÓRICO
 VERACRUZ, VER.
 SANITARIO
 PLANTA ALTA
 ESC: 1:200
 COTAS: METROS

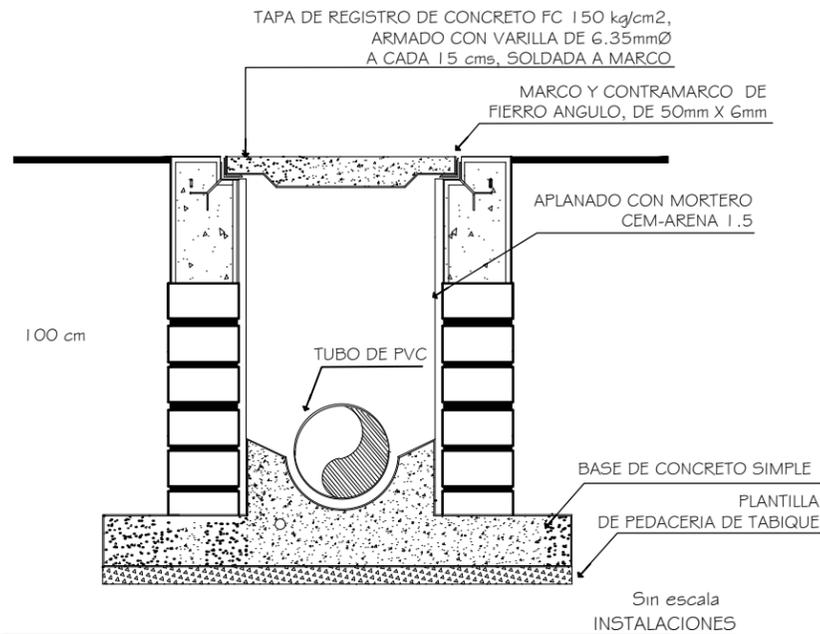
DETALLE REGISTRO SANITARIO

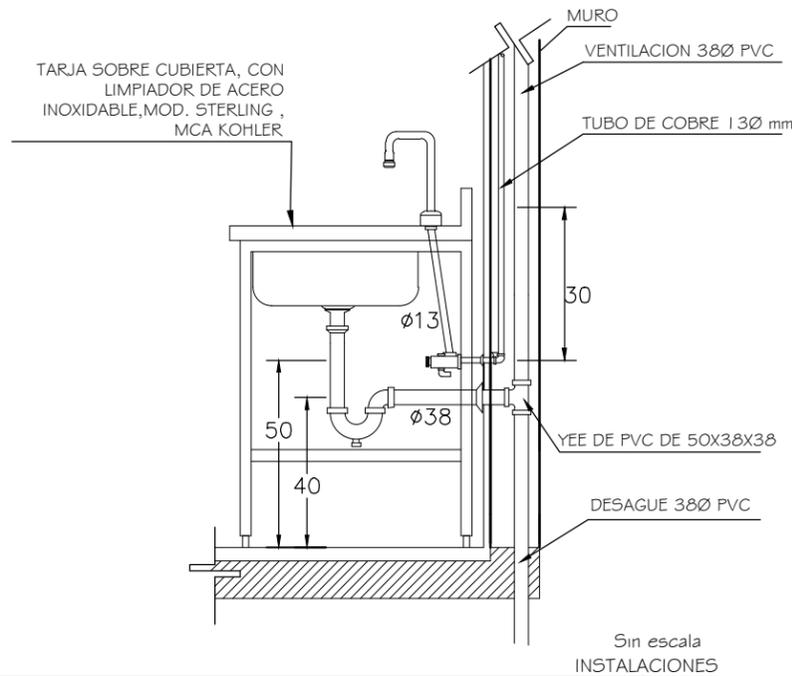
DETALLE DE TARJA CON FILTRO Y SANITIZADOR (COCINA)

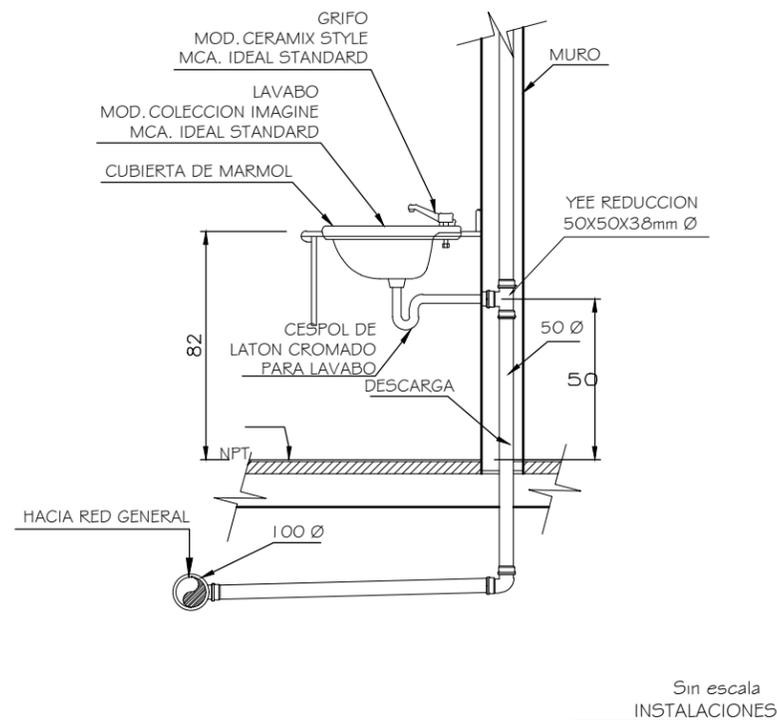
CONEXION DE LAVABO (BAR)
