UNIVERSIDAD VILLA RICA

FACULTAD DE ARQUITECTURA

**VALOR Y USO DE LA MEMORIA CONSTRUIDA
REHABILITACIÓN DEL ANTIGUO EDIFICIO
"LA PRUEBA" EN EL CENTRO HISTÓRICO
DEL PUERTO DE VERACRUZ**

TESIS

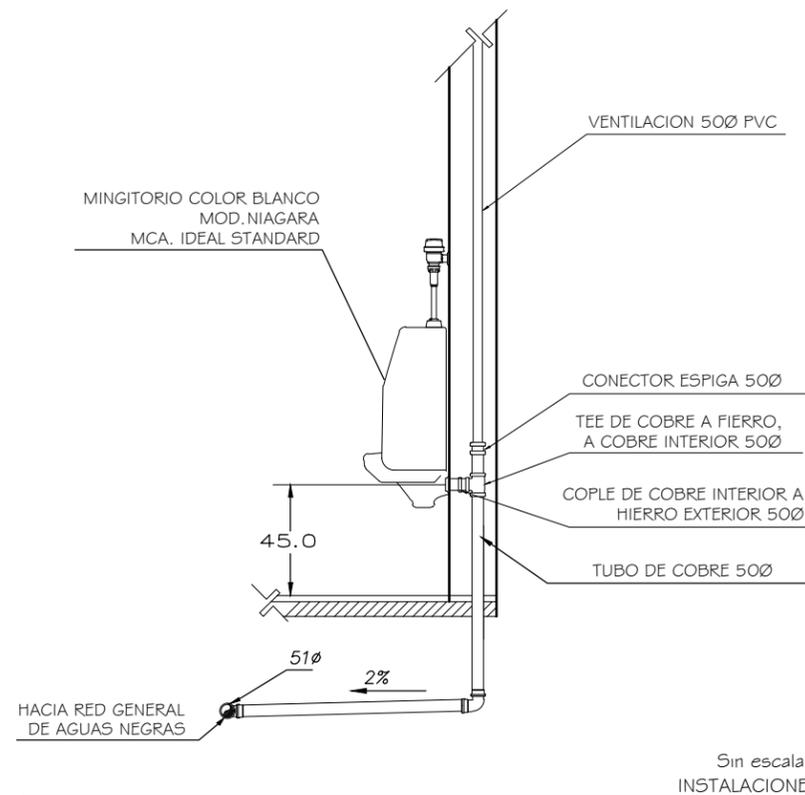
CONEXION DE MINGITORIO (BAR)

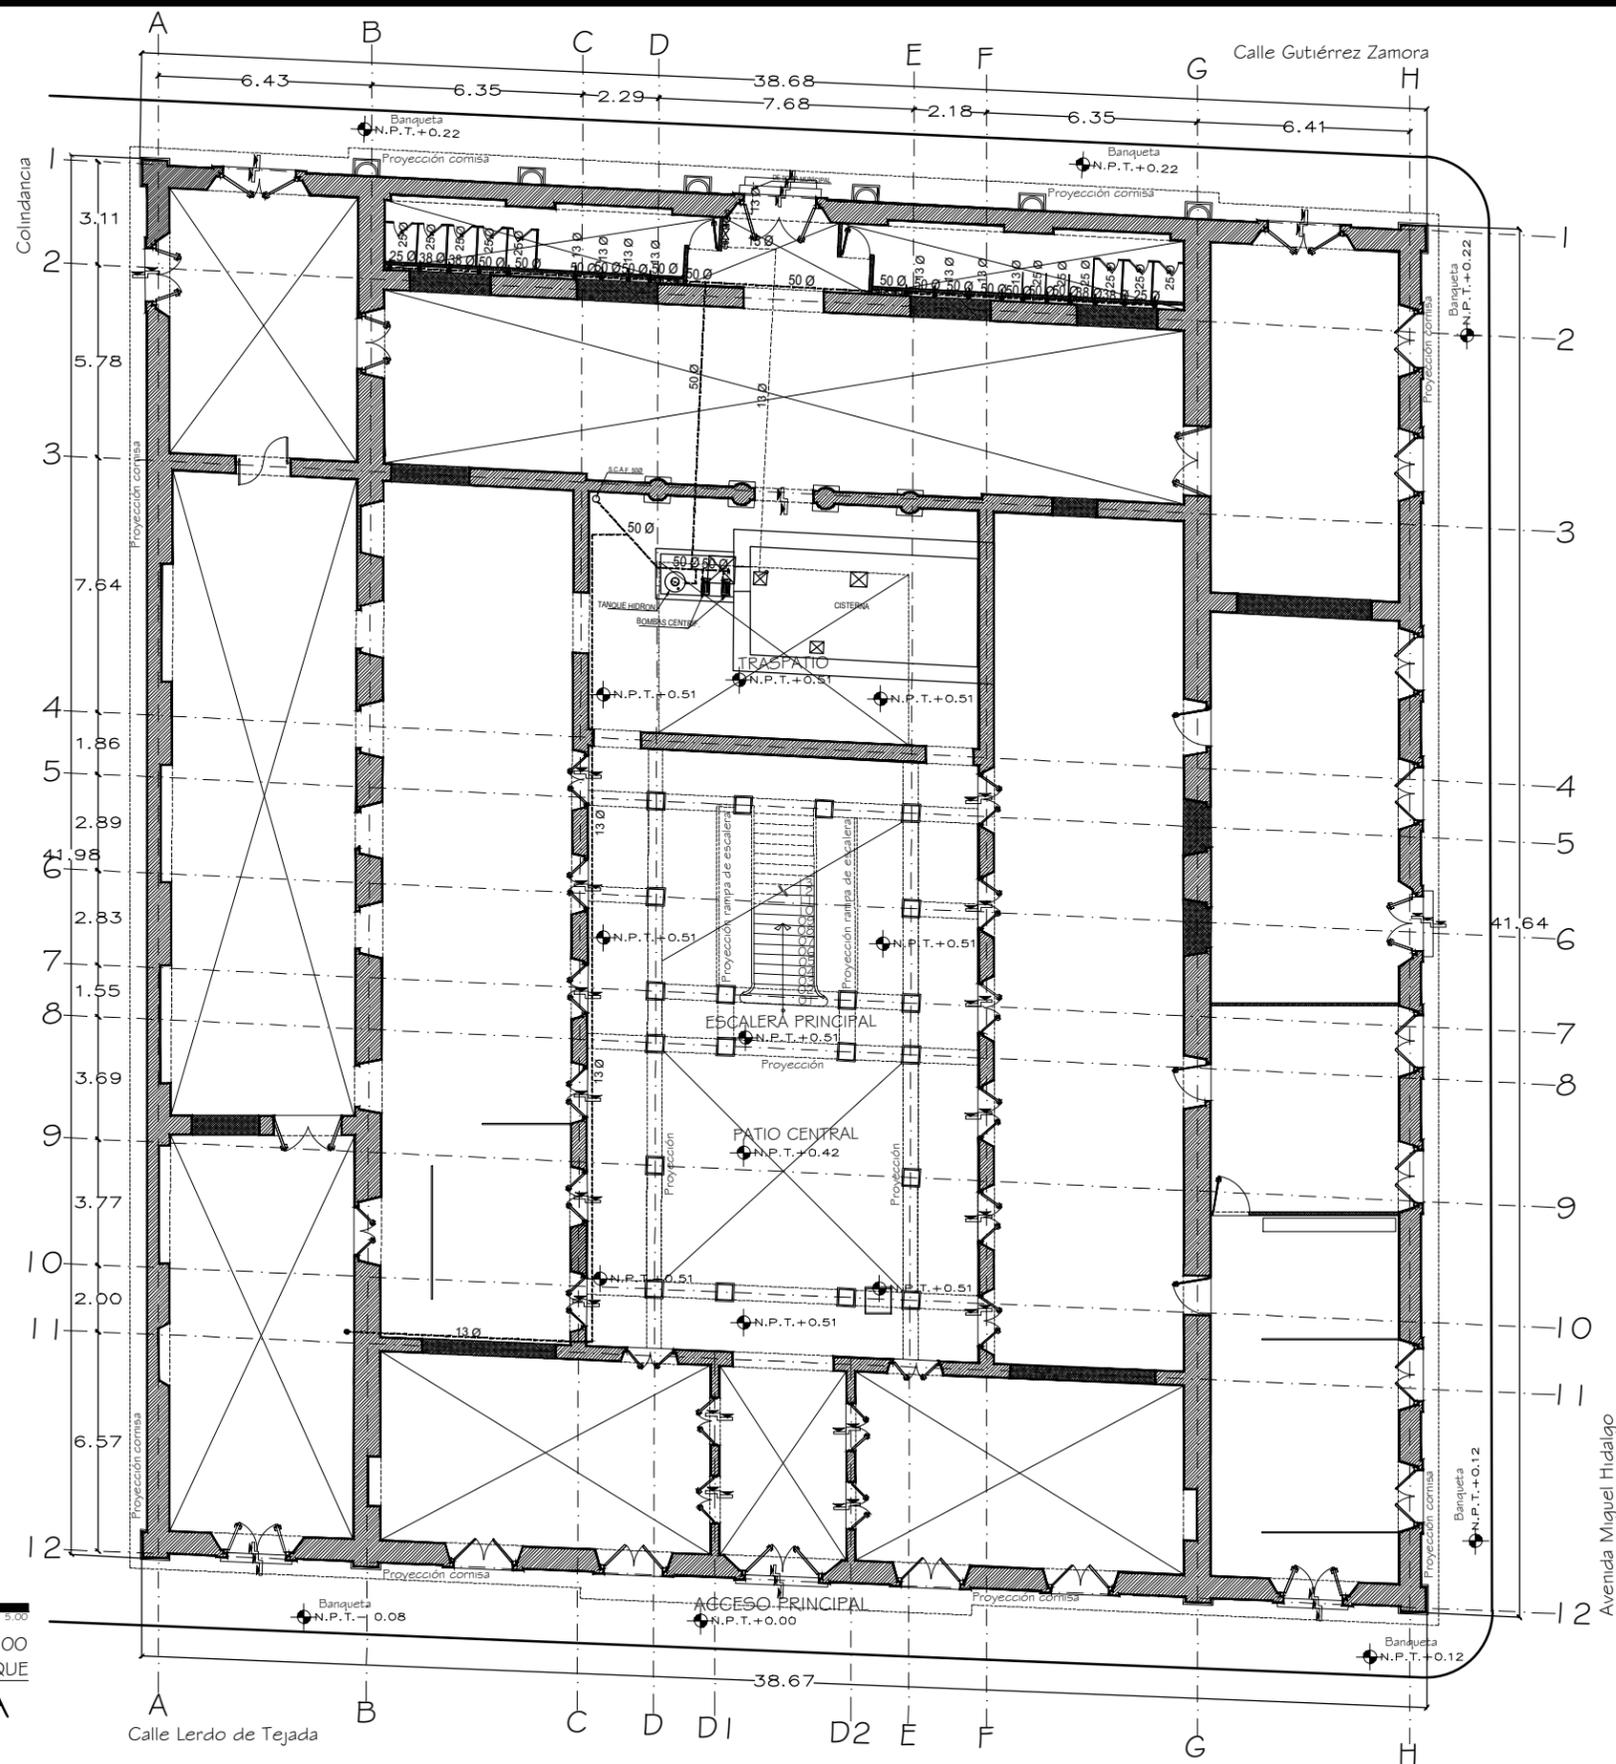
IH-1

HIDRÁULICO
 PLANTA BAJA
 ESC: 1:200
 COTAS: METROS

Escala 1:200
 HOTEL BOUTIQUE
PLANTA BAJA

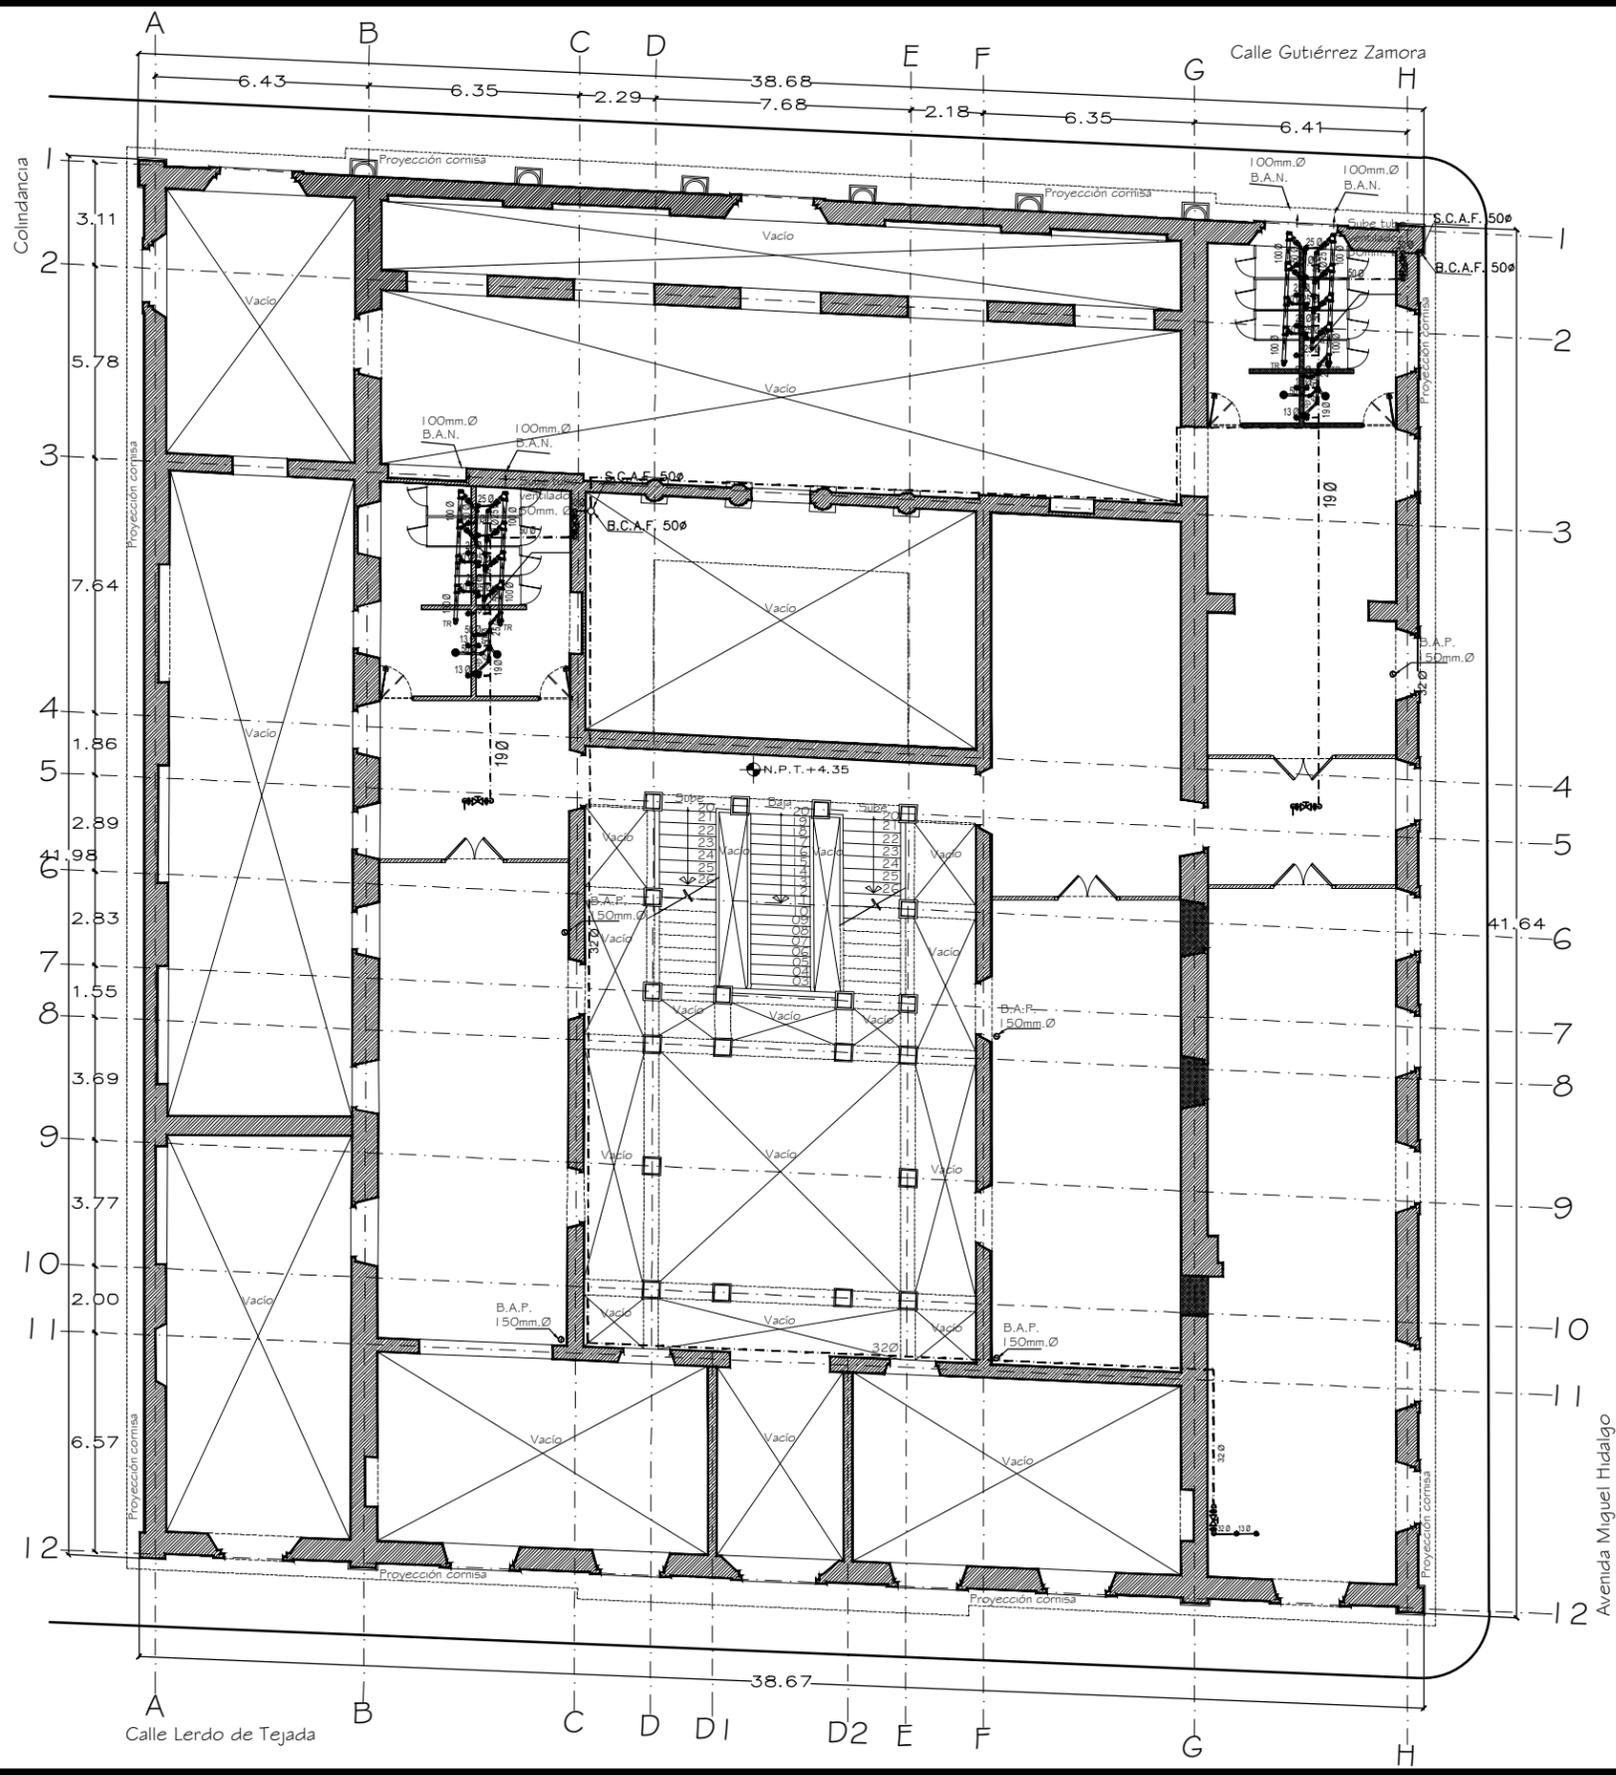
IH-2

PROYECTO:
 HOTEL BOUTIQUE
 CENTRO HISTÓRICO
 VERACRUZ, VER.
 HIDRÁULICO
 MEZZANINE
 ESC: 1:200
 COTAS: METROS

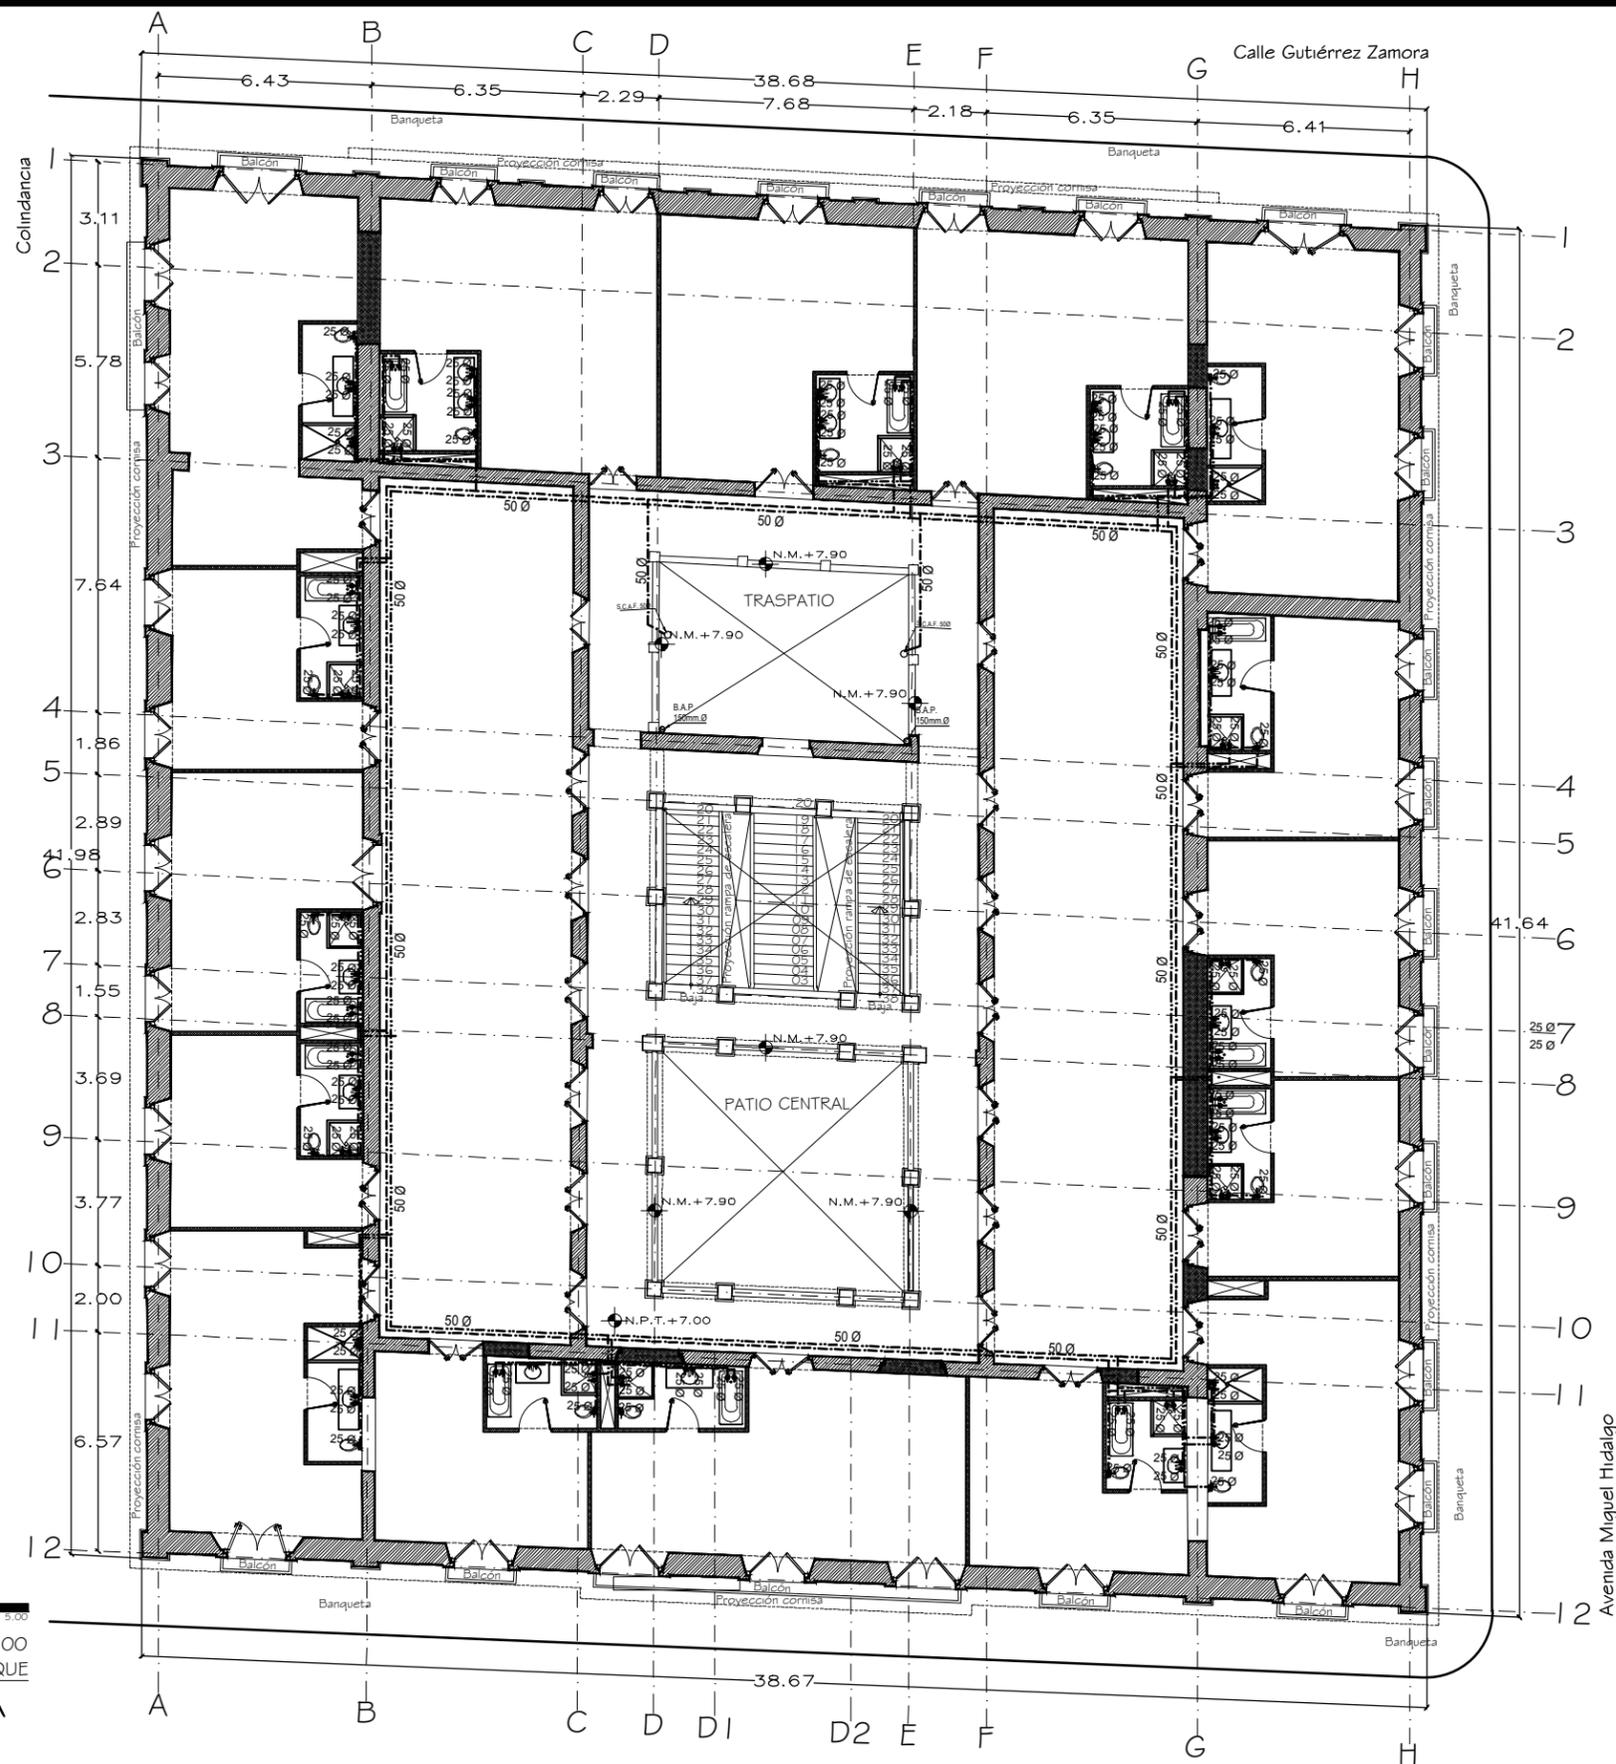
IH-3

HIDRÁULICO
 PLANTA ALTA
 ESC: 1:200
 COTAS: METROS

Escala 1:200
 HOTEL BOUTIQUE
PLANTA ALTA

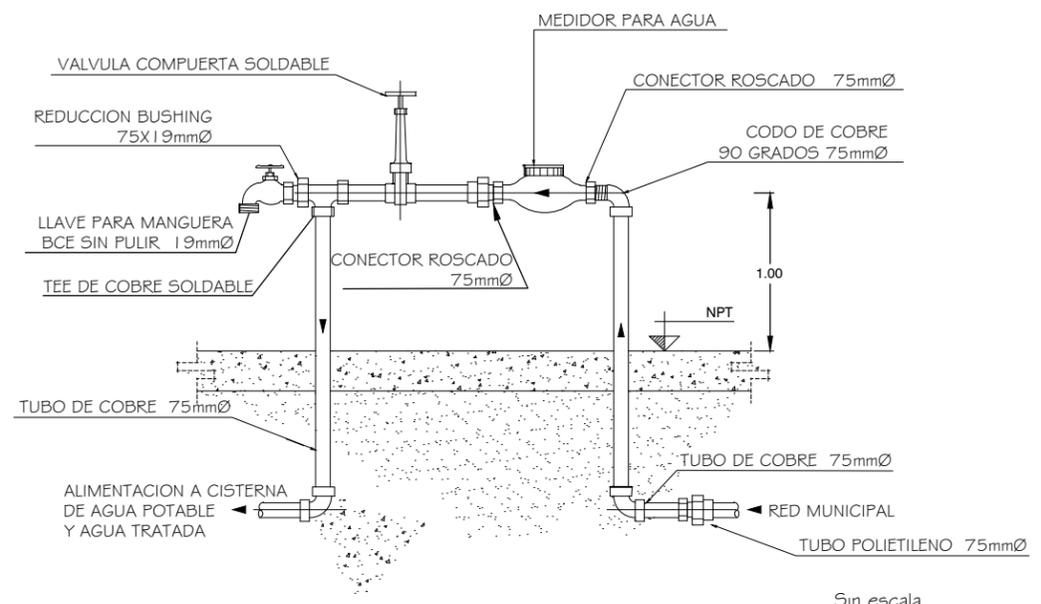
TOMA DOMICILIARIA A COBRE

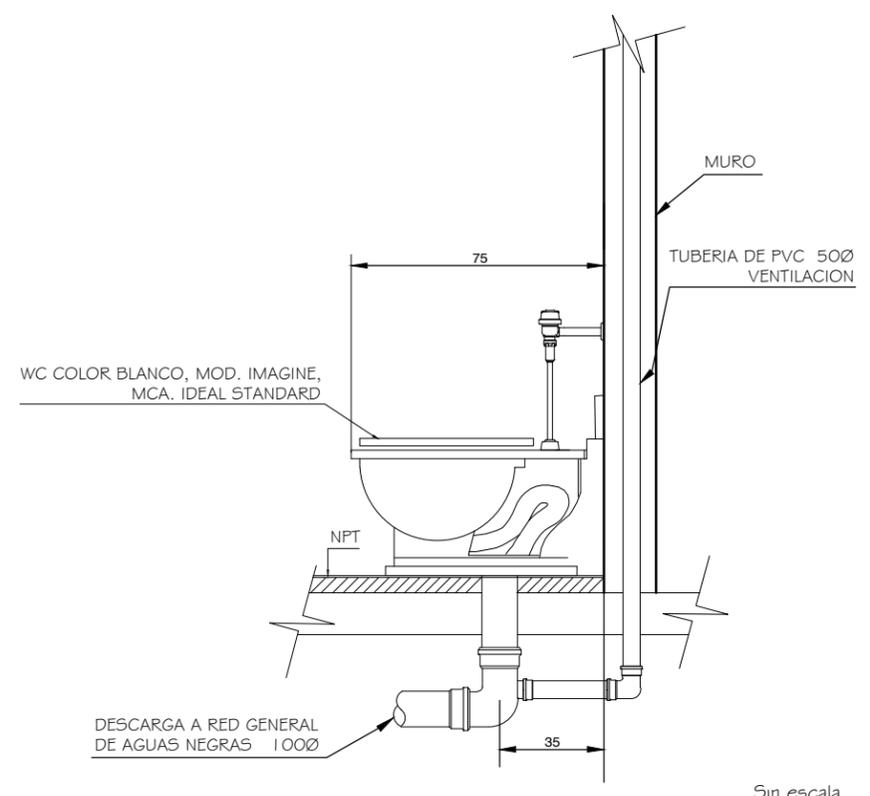
CONEXION DE WC

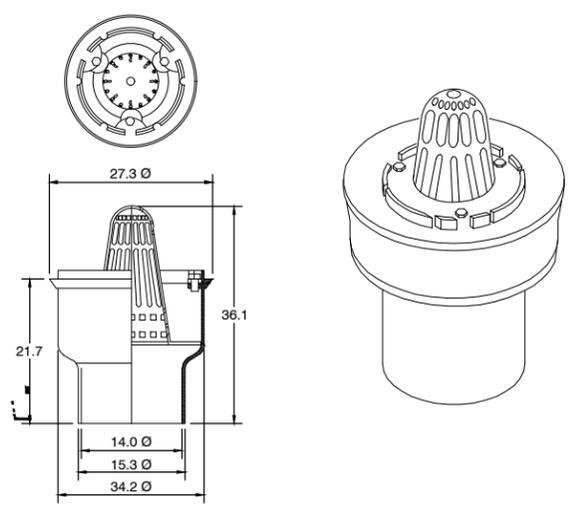
DETALLE DE COLADERA PLUVIAL

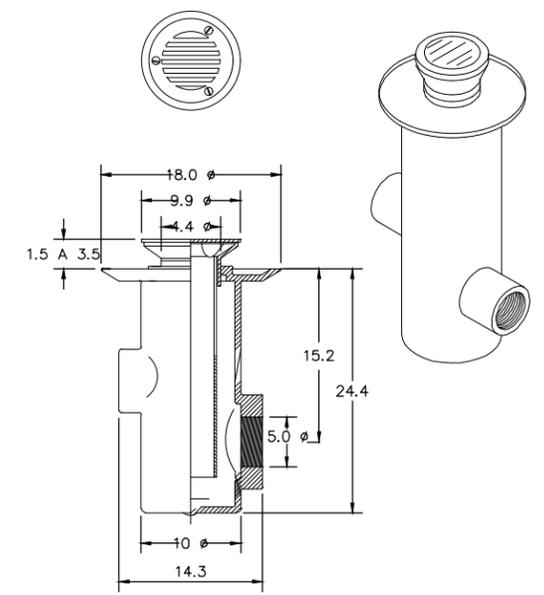
DETALLE DE COLADERA EN PISO
