Universidad Nacional Autónoma de México

Facultad de Arquitectura
Taller Juan O'Gorman

Proyecto de rehabilitación del Cine Ópera
para su uso como Centro Cultural
Ubicado en la delegación Cuauhtémoc. México, D.F.

Tesis que para obtener el título de Arquitecta
presenta:

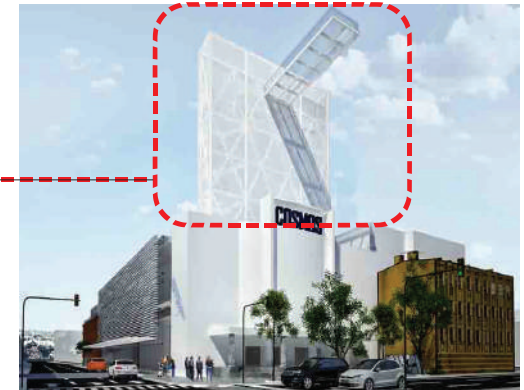
Fachada hacia la Calzada México-Tacuba

Propuesta de Mirador para el nuevo centro cultural Cosmos

El cine cosmos paso por una etapa de dudosa existencia debido a la política de la delegación, en este momento su rehabilitación se encuentra desarrollandose, sin embargo sería importante considerar el impacto de la nueva imagen del centro cultural en relación a su contexto.

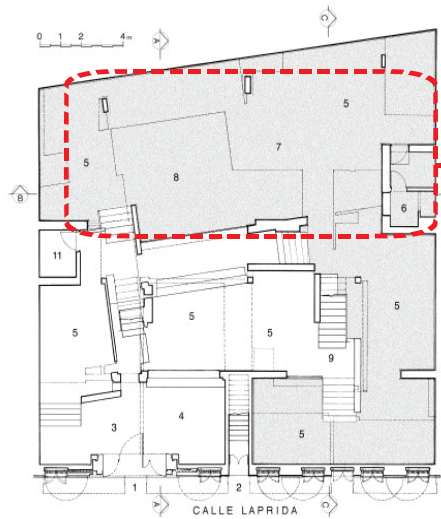
Planta baja

Isométrico y planos del estado actual del museo.
Información en: www.wikiarquitectura.com

Áreas de exposición actuales

La incorporación de una estructura que se adapta a la existente y la incursión de nuevos materiales es uno de los atractivos principales del edificio, al igual que las diferentes entradas de luz natural y los recorridos propuestos por medio de puentes entre una sala y otra.

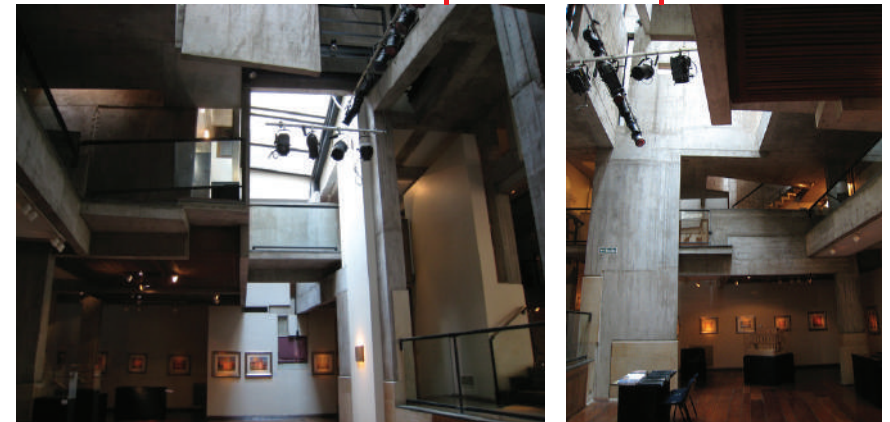
Áreas de exposición actuales
www.wikiarquitectura.com

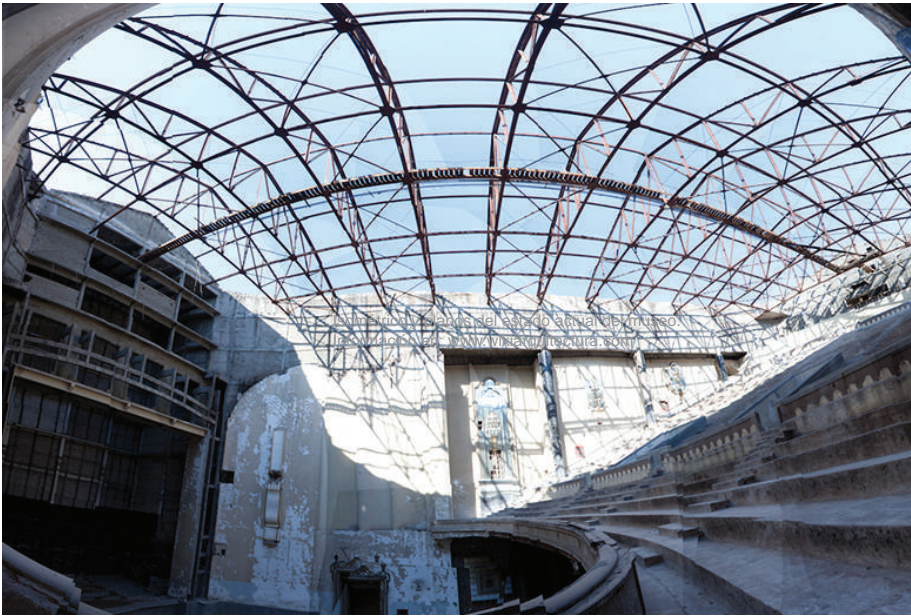
Vista actual del interior del Cine Ópera
www.gutierrez-alonso.com

Mediante la comprensión de estos factores se puede llevar a cabo una rehabilitación que no resulte agresiva para el Cine, es importante considerar qué elementos estructurales y de servicios generales deben conservarse, en caso de incorporar una nueva estructura se tiene que analizar cómo puede sujetarse sobre la ya existente.

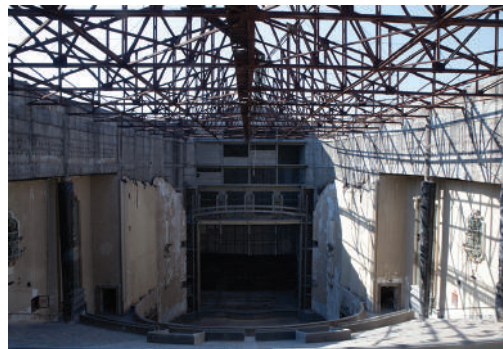
Corte del aspecto original del edificio.
Información obtenida en el libro
"Espacios distantes aún vivos.
Las salas cinematográficas de la ciudad"

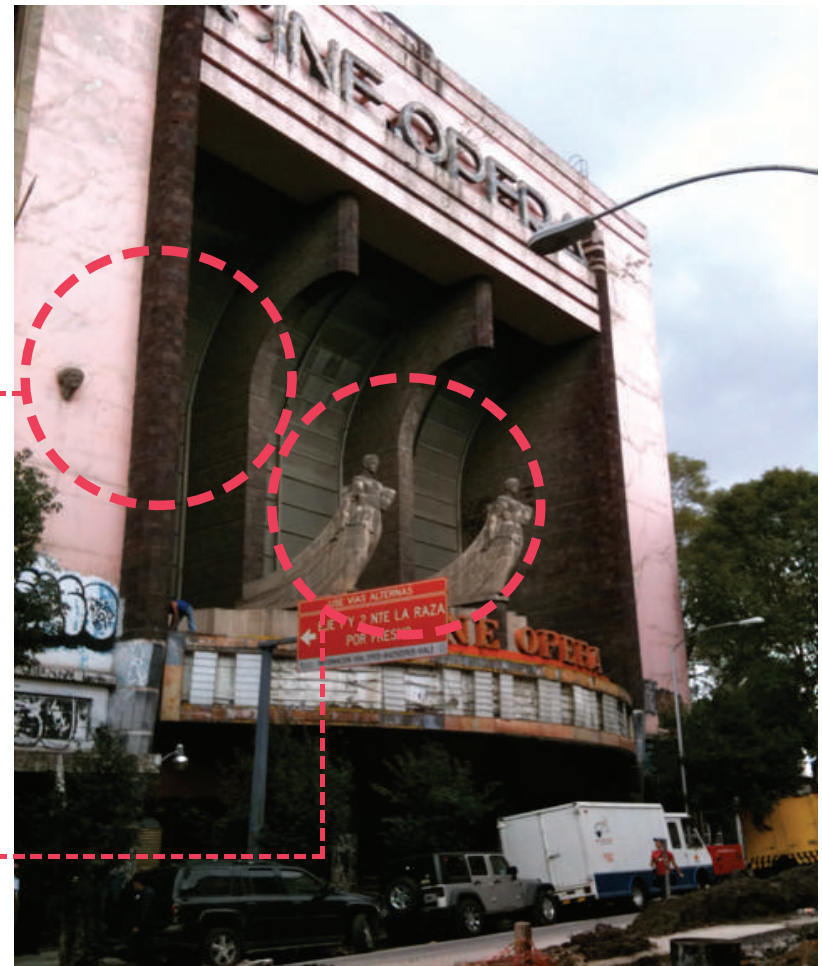
MATERIALES ACTUALES

Piedra tezontle utilizada en fachada

Piedra cantera utilizada en esculturas

Mármol gris y rosa utilizado en fachada

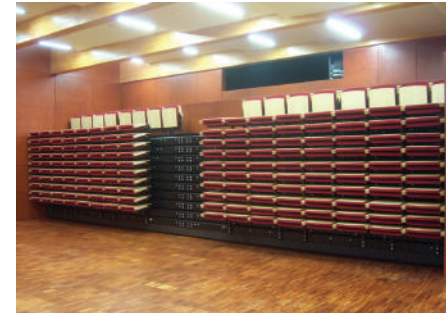
Incorporación de un sistema de butacas retráctiles

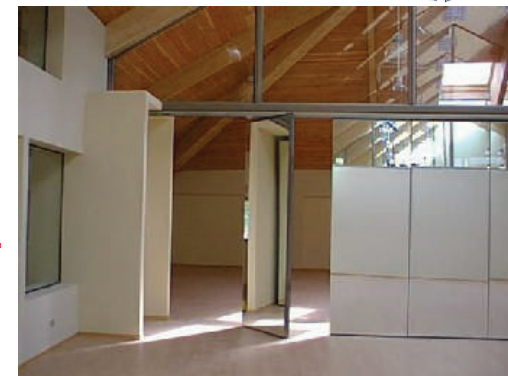
Incorporación de un sistema de paneles acústicos corredizos
