UNIVERSIDAD NACIONAL AUTÓNOMA DE MÉXICO
PROGRAMA DE MAESTRÍA Y DOCTORADO EN INGENIERÍA
INGENIERÍA CIVIL – ÁREA ESTRUCTURAS

DISEÑO SÍSMICO DE HOSPITALES BASADO EN CRITERIOS DE DESEMPEÑO

TESIS

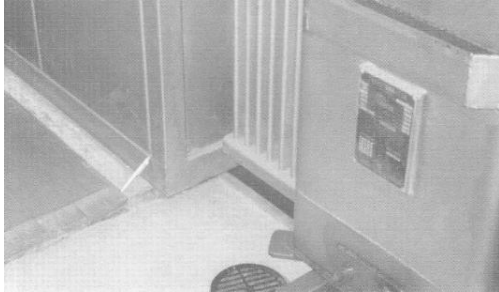
Figura 2.32 Movimiento horizontal de la subestación eléctrica provocado por el sismo

Edificio construido en la misma época que el de hospitalización, está constituido a base de marcos de concreto y un sistema de piso conformado por losa maciza. Se presentaron daños en muros divisorios y contenido. En este edificio se presentó el deslizamiento de 1 m de la subestación eléctrica de 3 ton (figura 2.32) de peso provocado por el movimiento generado por el sismo. Asimismo, se observó agrietamiento inclinado en algunas columnas debido al efecto de la columna corta (figura 2.33).

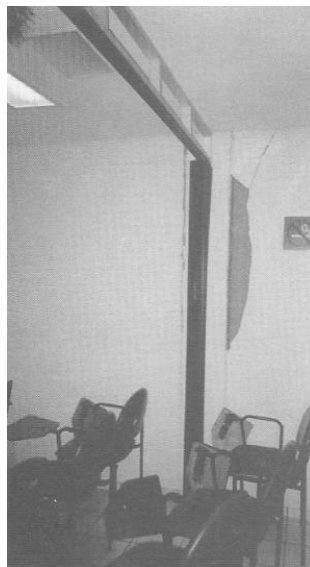
Figura 2.34 Daño en muros divisorios del Edificio de Investigación y Capacitación

Es el edificio más reciente y el que menor daño presentó. Está construido a base de marcos de concreto reforzado y su sistema de piso es de losa maciza. Sólo se presentaron daños ligeros en algunos de los muros divisorios ubicados entre ejes de columna (figura 2.34).

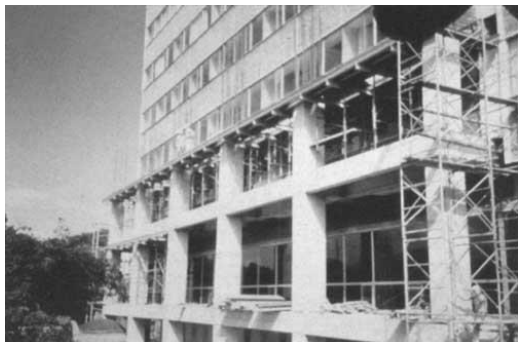
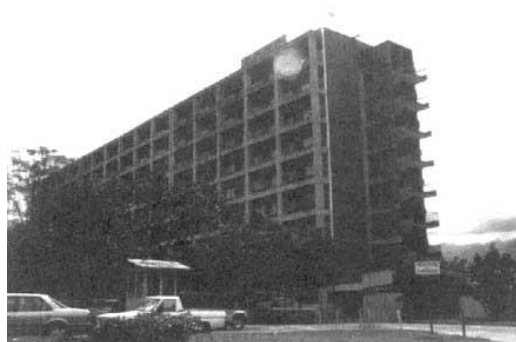
El sismo de 1983, $M_s = 8.5$, provocó daños en el hospital México y las fotografías (figuras 2.36 y 2.37) muestran la rehabilitación de la estructura del complejo hospitalario².

Figura 2.36 Hospital México (Remodelación)

Figura 2.37 Hospital México

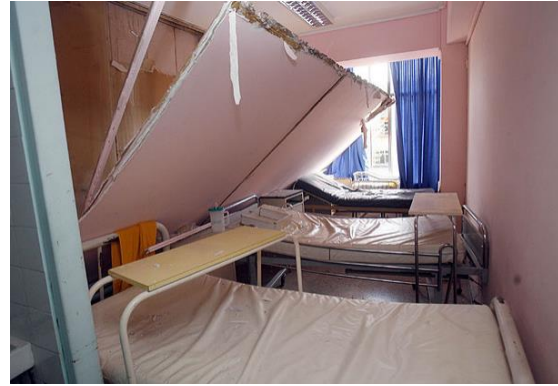
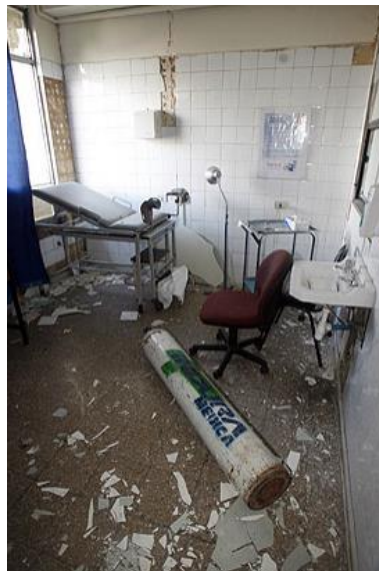
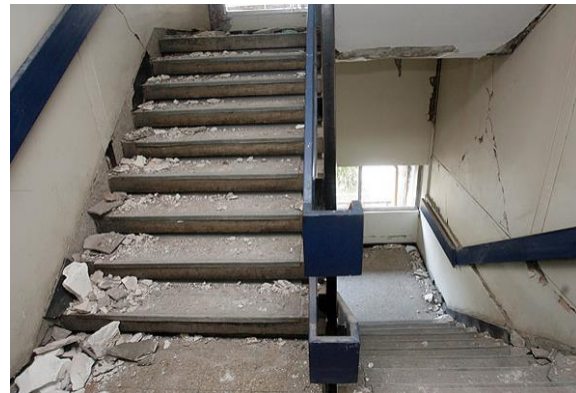
Las siguientes imágenes muestran (figura 2.40 a la 2.45) la falla de un muro interior además de la caída de mobiliario, techos falsos, sustancias médicas que pudieron afectar tanto al personal como a los pacientes y familiares dejando al hospital totalmente inoperable y sin servicio para la gente con necesidad de atención médica⁵.

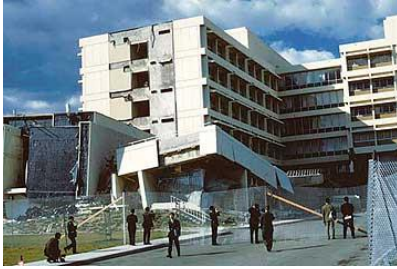
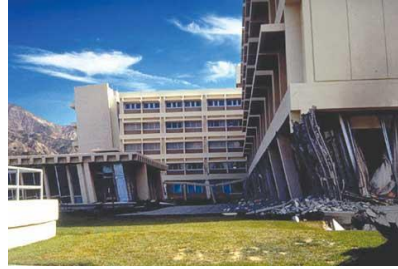
En seguida se muestran fotografías (figuras 2.46 a la 2.48) de daños en hospitales ya mencionados, así como el Hospital de Kern y el Hospital Native, provocados por diferentes sismos en Estados Unidos de América.

El sismo de 1971 con magnitud de 6.7 causó bastantes daños en la estructura del Hospital Olive View en Sylmar, San Fernando, Los Ángeles, California, EUA, se presentó el fenómeno de piso débil

debido a la vulnerabilidad que tuvo la planta baja provocado por tener menor rigidez y poca resistencia. El edificio fue demolido y reemplazado con un mejor sistema estructural que sobrevivió al terremoto de Northridge de 1994⁶.

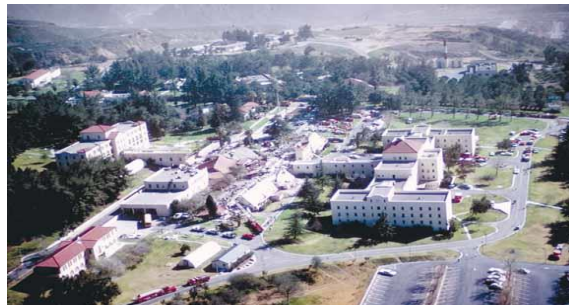
En San Fernando, California, EUA el Hospital Administrativo de Veteranos sufrió daños a causa del sismo de 1971, su magnitud fue de 6.7 matando a 47 personas. Se puede observar (figura 2.49) que el colapso de tres edificios fue por problemas en la cimentación. Los edificios se habían construido en 1925, antes de que los códigos de construcción estuvieran en vigor⁷.

Figura 2.49 Hospital Administrativo de Veteranos

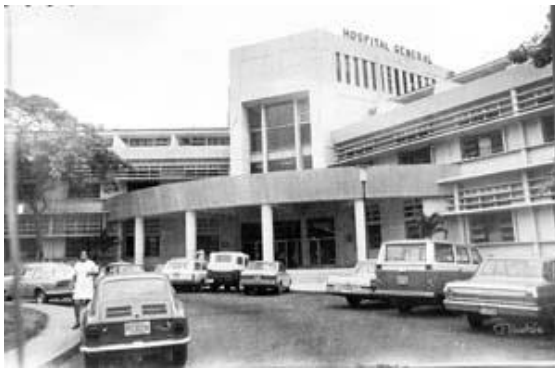
El Hospital general de Managua “El Retiro”, Nicaragua, antes del sismo se observa en la fotografía de la izquierda (figura 2.52), días después del sismo, en el año de 1972, la estructura del hospital tuvo graves daños y se observa en la fotografía de la derecha (figura 2.53), se presentó el fenómeno de piso débil en el segundo nivel por el drástico cambio de rigidez en la planta alta¹⁰.

Figura 2.52 Hospital general de Managua “El Retiro” (antes del sismo)

Figura 2.53 Hospital general de Managua “El Retiro” (después del sismo)

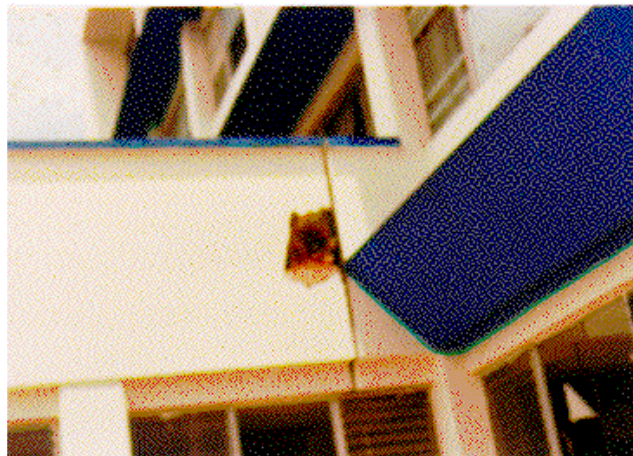
El sismo de magnitud 6.9 ocurrió el 2 de Octubre de 1995 donde el Hospital de Tena presentó daños en la junta de construcción que unía a dos bloques del hospital¹² (figura 2.55).

Figura 2.55 Hospital de Tena

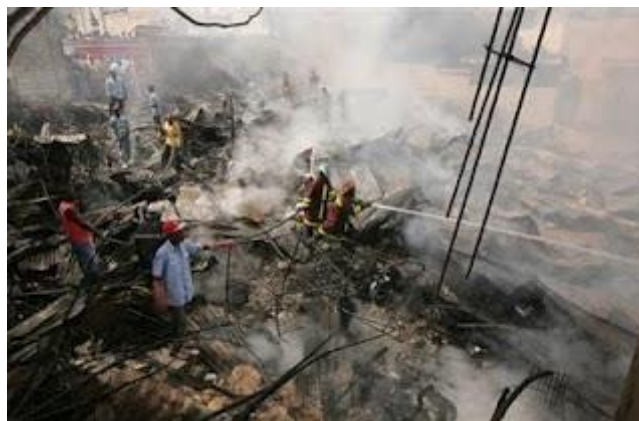
En la imagen 2.62 se observa el colapso de un Hospital, el evento sísmico tuvo una magnitud de grado 7.0 durante el año de 2010¹⁶.

Figura 2.62 Hospital en Haití

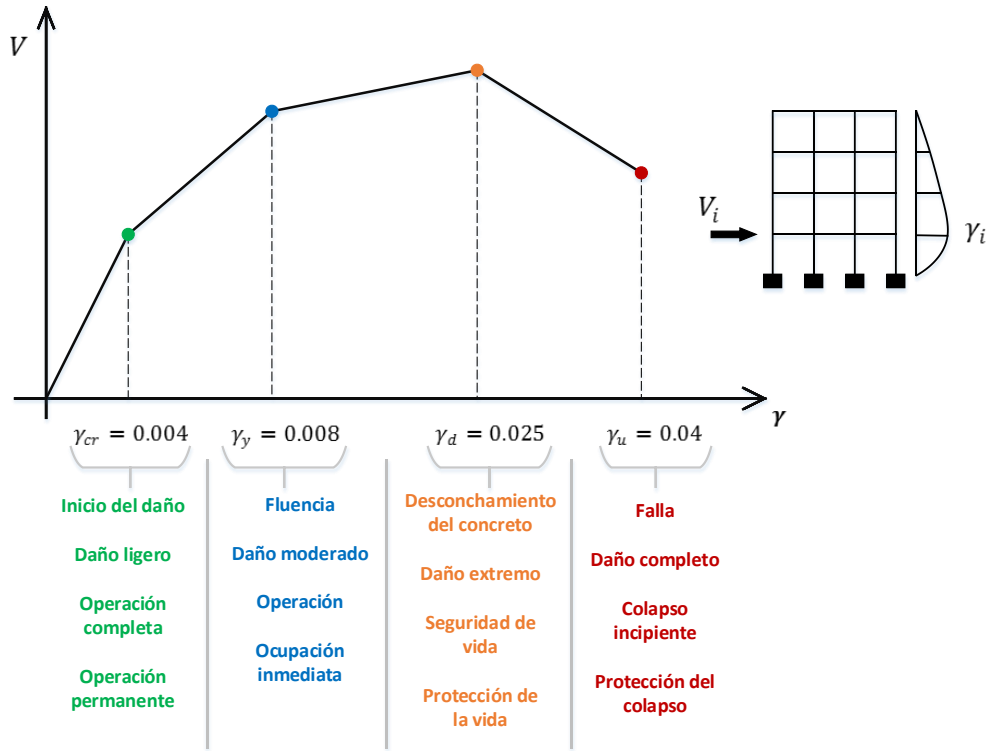
En la figura 4.9 muestra la curva de capacidad teórica fundamentada por lo antes mencionado y cabe señalar que las distorsiones permisibles propuestas son elegidas de manera conservadora.

Figura 4.9 Curva de capacidad teórica

Tomando en cuenta los valores de distorsión recomendadas en la literatura, así como los encontrados de ensayos experimentales en marcos de concreto reforzado se puede proponer una curva de capacidad teórica para cuando se presenta daño en elementos no estructurales y estructurales. La primera rama se determinó de una manera conservadora ya que la mayoría de los trabajos experimentales optan por proponer 0.004 como distorsión para las cuales se inicia el daño estructural, es decir el agrietamiento del concreto de columnas y vigas, también por Viera (2004) para daño ligero en elementos no estructurales y que no está tan alejado a lo propuesto por Reyes (1999). El siguiente punto de esta gráfica se fija en la fluencia del acero longitudinal y del daño moderado en elementos que no pertenecen al sistema estructural, el tercer punto de la curva se compone de la distorsión para las cuales los elementos no estructurales presentan daño extensivo (Viera, 2004) y correlacionando también con los trabajos experimentales. Por último, la falla se asocia al cuarto punto de la curva de capacidad, se elige la distorsión propuesta por Reyes (1999) acorde con las distorsiones de la literatura encontrada.

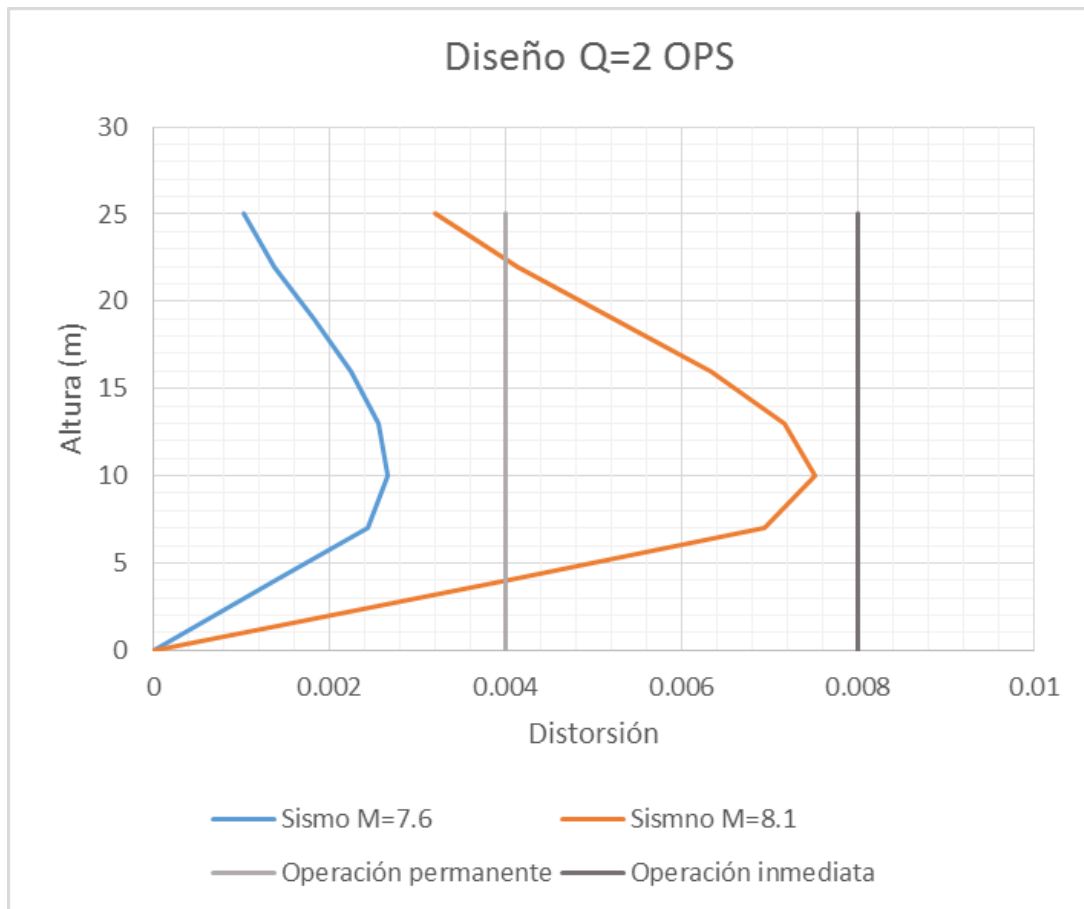
Figura 5.7 Diseño Método riguroso, Criterio OPS ($Q=2$)

En la figura 5.7 después de haber sometido a la estructura a un análisis paso a paso se observa que las distorsiones demandantes son menores a las permisibles lo que indica que las secciones y el detallado del acero longitudinal y transversal es adecuado para el criterio. El detallado de las secciones se encuentra en el Apéndice 2 (tabla A2.1).

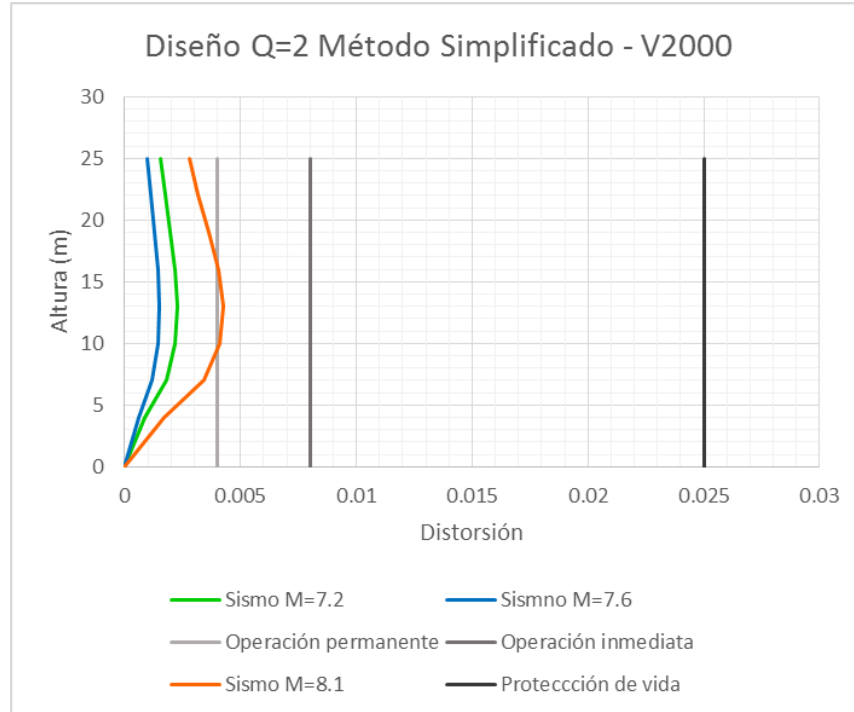
Figura 5.11 Diseño Método simplificado, Criterio Comité Visión 2000 (Q=2)

En este diseño se observa que las demandas de distorsión están por debajo de la primera distorsión permisible propuesta en el estado límite Operación Permanente. Lo anterior indica que el diseño en general cumple perfectamente con las distorsiones límite y se puede observar en la imagen 5.11.

También se hace notar que el sismo con magnitud $M = 7.6$ provocaría menos daño a la estructura a comparación de los demás sismos. El dimensionamiento y detallado de las secciones se presenta en el Apéndice 2 (tabla A2.5).

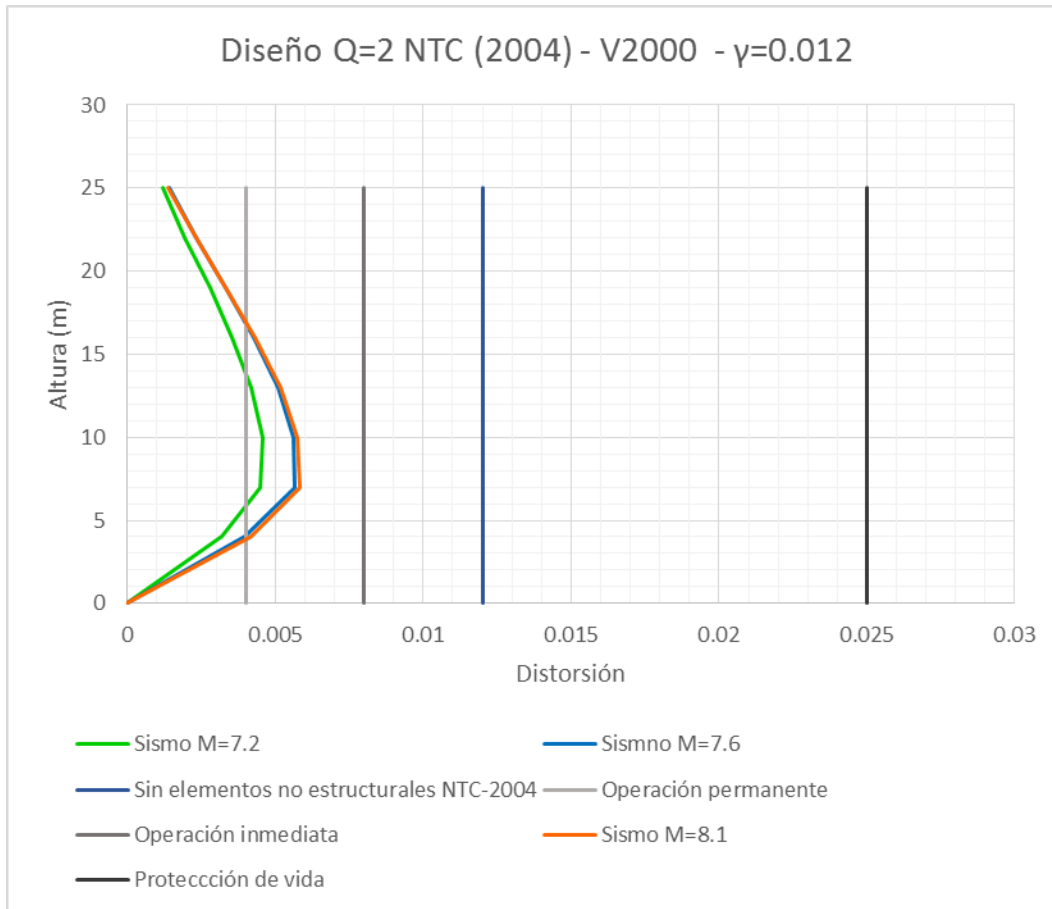
De forma similar el primer estado límite del criterio del Comité Visión 2000 no se cumple cuando la estructura se somete al sismo de 7.2. Las demás distorsiones límite se cumplen incluso la distorsión de 0.012 y se puede observar en la figura 5.16. Los sismos de 7.6 y 8.1 provocan demandas de distorsiones menores a 0.006.

Figura 5.16 Diseño NTC (2004), Criterio Comité Visión 2000 (Q=2), $\gamma = 0.012$

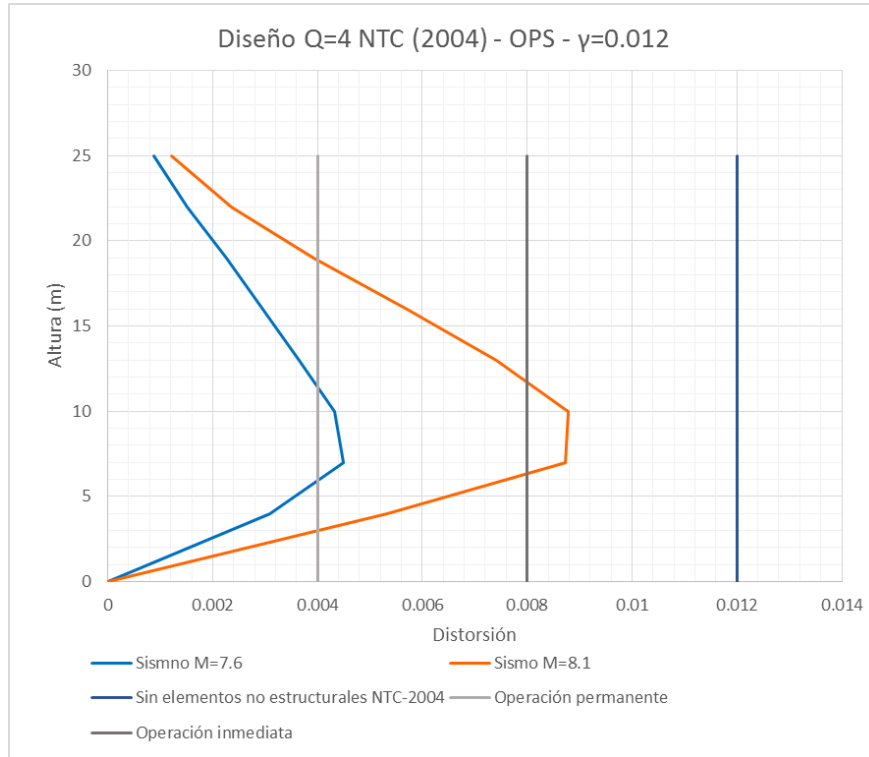
Figura 5.19 Diseño NTC (2004), Criterio OPS (Q=4), $\gamma = 0.012$

El diseño de la estructura tiene un mal comportamiento sísmico frente a los sismos que se usaron para los análisis dinámicos, las distorsiones demandantes que se presentan son claramente mayores a las permisibles en cada uno de los márgenes de los estados límite correspondientes a sismos con magnitud 7.6 y 8.1, sin embargo, la estructura cumple con la distorsión permisible de 0.012 que marca las NTC (2004) incluso para el sismo de mayor intensidad (8.1). Lo anterior se puede observar en las figuras 5.19 y 5.20.

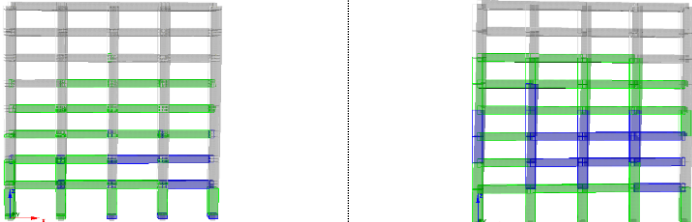
Fleuncia en vigas y agrietameinto en columnas

En cuanto a los análisis y diseños que se realizaron por el criterio de la Organización Panamericana de la Salud en el cual la estructura solo se desarrolla en el rango elástico involucrando los dos primeros dos puntos de la curva de capacidad, sin embargo, se presentan imágenes donde se observa la falla de vigas, lo anterior se demuestra a continuación (tabla 5.15).

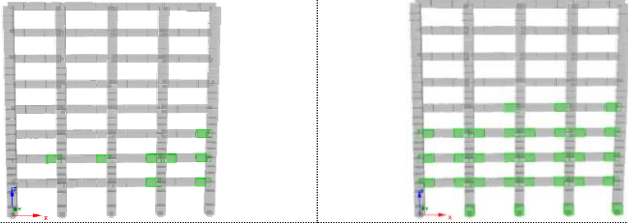
CRITERIO COMITÉ VISIÓN 2000	
Agrietamiento en vigas

Por otra parte, se muestran también imágenes de los análisis y diseños hechos por el Comité Visión 2000 para los cuales se desarrollan en el rango inelástico, en este criterio están involucrados 3 puntos de la curva de capacidad teórica aún que de igual forma se presenta imágenes de la falla en columnas (tabla 5.16).

Tabla 5.16 Fallas en elementos estructurales, Criterio Comité Visión 2000

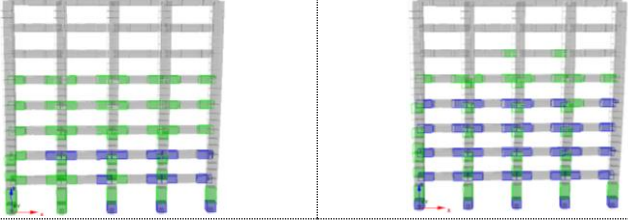
Fleuncia en vigas y agrietameinto en columnas

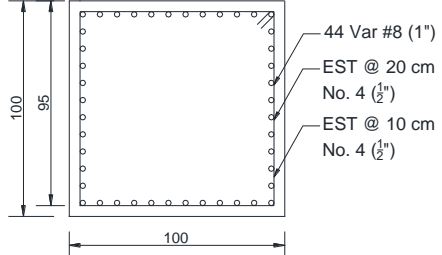
MÉTODO RIGUROSO	
Diseño Criterio OPS ($Q = 2$)	
Columnas	Nivel 1 al 3

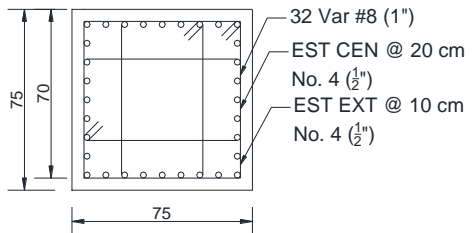
MÉTODO RIGUROSO	
Diseño Criterio Comité Visión ($Q = 4$)	
Columnas	Nivel 1 al 3

<ul style="list-style-type: none"> 32 Var #8 (1") EST CEN @ 20 cm No. 4 ($\frac{1}{2}$" EST EXT @ 10 cm No. 4 ($\frac{1}{2}$"
	Nivel 4 al 5

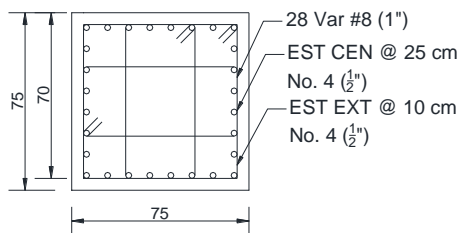
<ul style="list-style-type: none"> 28 Var #8 (1") EST CEN @ 25 cm No. 4 ($\frac{1}{2}$" EST EXT @ 10 cm No. 4 ($\frac{1}{2}$"
	Nivel 6

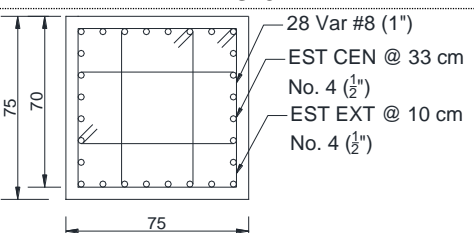
<ul style="list-style-type: none"> 28 Var #8 (1") EST CEN @ 33 cm No. 4 ($\frac{1}{2}$" EST EXT @ 10 cm No. 4 ($\frac{1}{2}$"
	Nivel 7 al 8

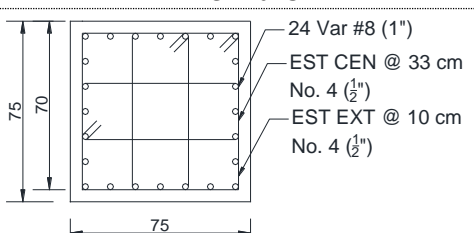
<ul style="list-style-type: none"> 24 Var #8 (1") EST CEN @ 33 cm No. 4 ($\frac{1}{2}$" EST EXT @ 10 cm No. 4 ($\frac{1}{2}$"
Vigas	Nivel 1

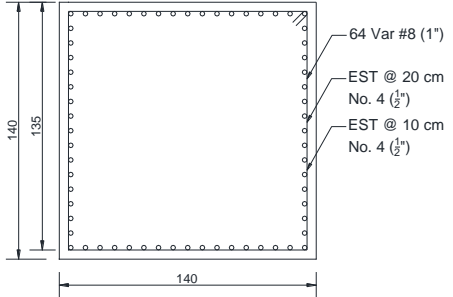
MÉTODO SIMPLIFICADO	
Diseño Criterio Comité Visión 2000 ($Q = 2$)	
Columnas	<p style="text-align: center;">Nivel 1 al 3</p>

<p>64 Var #8 (1" EST @ 20 cm No. 4 ($\frac{1}{2}$" EST @ 10 cm No. 4 ($\frac{1}{2}$"</p>
	<p style="text-align: center;">Nivel 4 al 6</p>

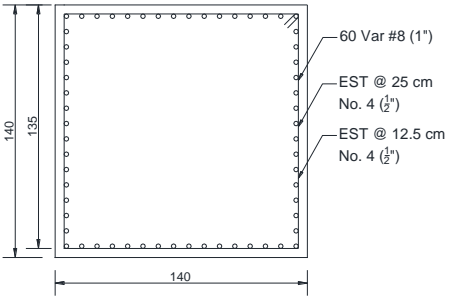
<p>60 Var #8 (1" EST @ 25 cm No. 4 ($\frac{1}{2}$" EST @ 12.5 cm No. 4 ($\frac{1}{2}$"</p>
	<p style="text-align: center;">Nivel 7 al 8</p>
