HACIENDA VIVA UAYALCEH

TESIS QUE PARA OBTENER EL TÍTULO DE ARQUITECTO

PRESENTA XIOMARA STEPHANY NIÑO ARIAS

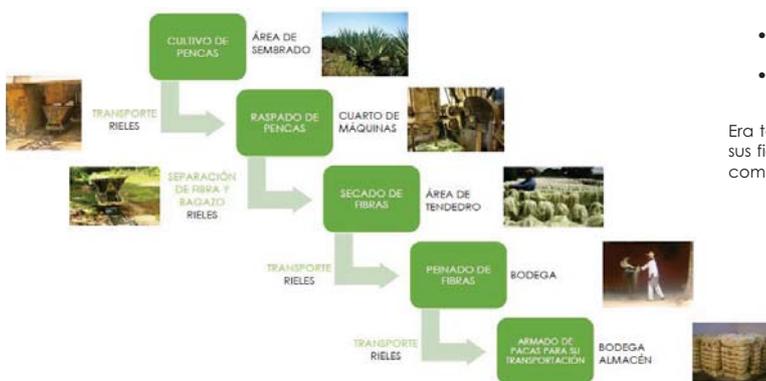
Diagrama 2. Proceso industrial y espacios requeridos.

- Casa de Máquinas
- Chimenea
- Áreas de secado de la fibra
- Caminos de rieles
- Bodegas y almacén

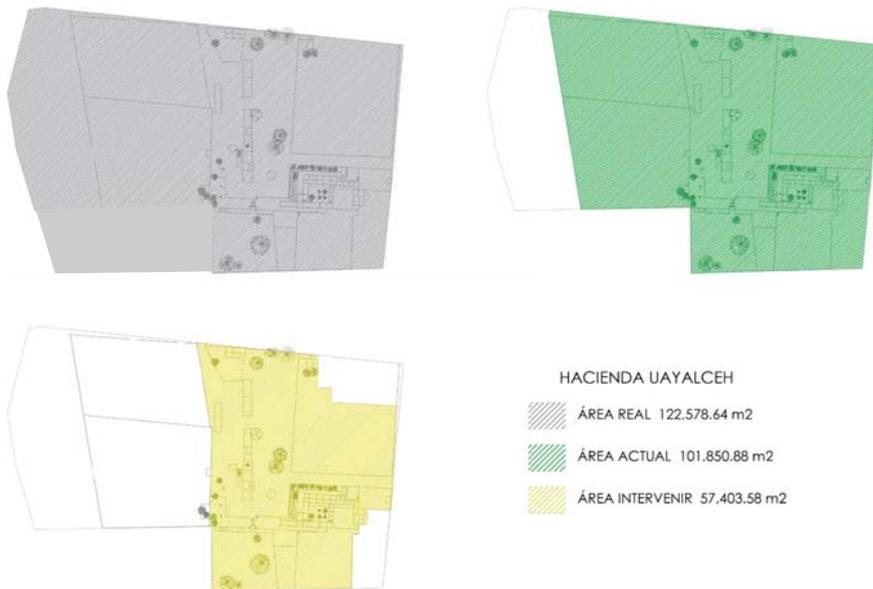
Imagen 23. Superficies de la hacienda con el paso del tiempo.

El área real era la superficie de la que se tiene registro que pertenecía a la Hacienda.

El área a intervenir; es la superficie que se utilizará para el desarrollo del proyecto turístico.

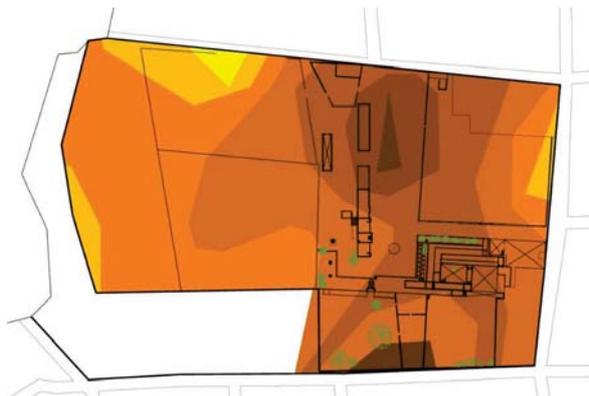
Imagen 27. Topografía del terreno.

La mayor parte del territorio lo conforma una llanura que se formó como producto de la aparición de una plataforma marina compuesta por roca calcárea (que contiene cal) y en donde se han formado cenotes.¹³

En la imagen se pueden ver los diferentes niveles; donde el color más fuerte es el área más elevada.

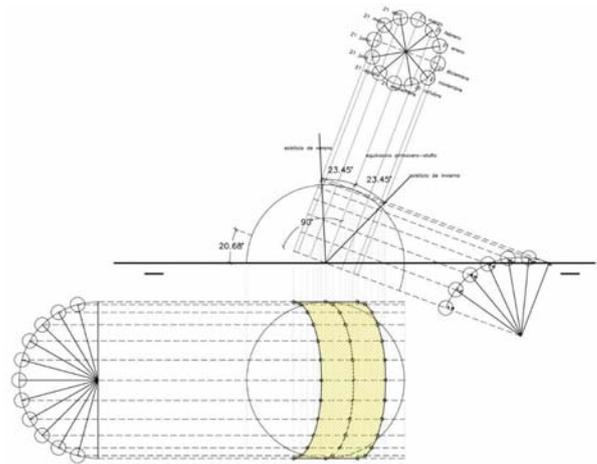
Imagen 29. Montea Solar.

Uyalceh Latitud Norte 20° 41' 40''

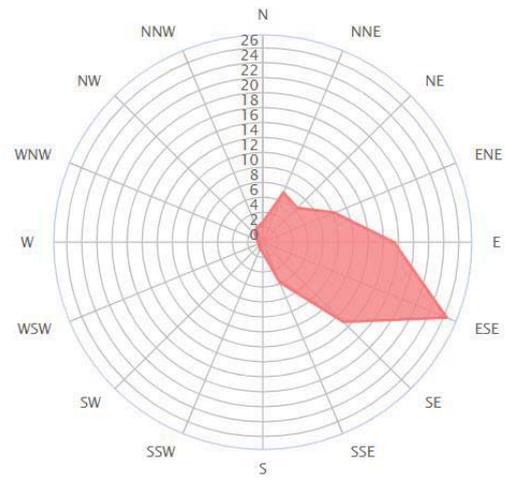
Imagen 31. Vientos dominante

Los vientos dominantes la mayoría vienen del Sureste.

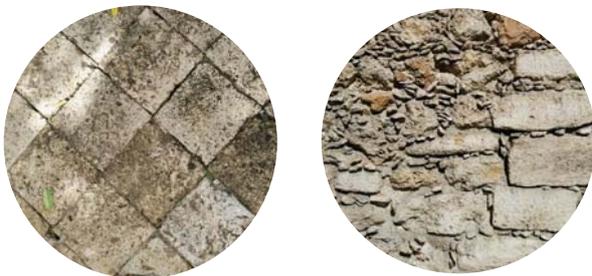
Imagen 34. Piedra caliza en muros y pisos de la Hacienda.

"Tierra maya" Roca desmenuzable y blanca. Su resistencia puede ser medida al ser rayada y ver la profundidad de la rayadura. Es resistente a la meteorización y permeable.

Tiene una gran utilización en la construcción. Como revestimiento, como tipo cementoso, estructural y complementos para la mezcla.

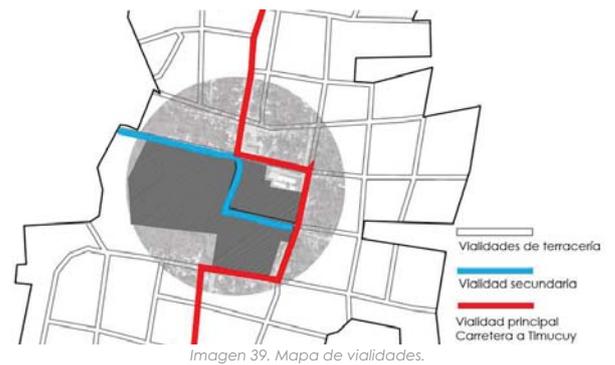
Imagen 39. Mapa de vialidades.

Las vialidades que rodean la hacienda se encuentran en malas condiciones. La principal y algunas secundarias se encuentran pavimentadas; sin embargo, les hace falta mantenimiento.

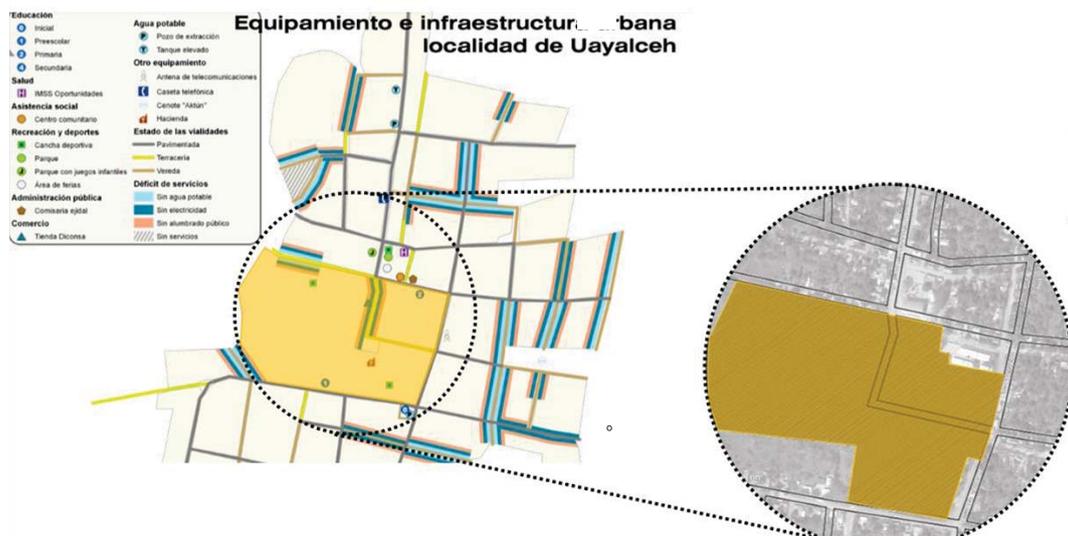
Imagen 40. Infraestructura de la localidad.

Dentro de la comunidad existen algunas zonas donde no cuentan con servicios básicos. Esto se debe a que concentraron los servicios en la hacienda y en las casas aledañas.

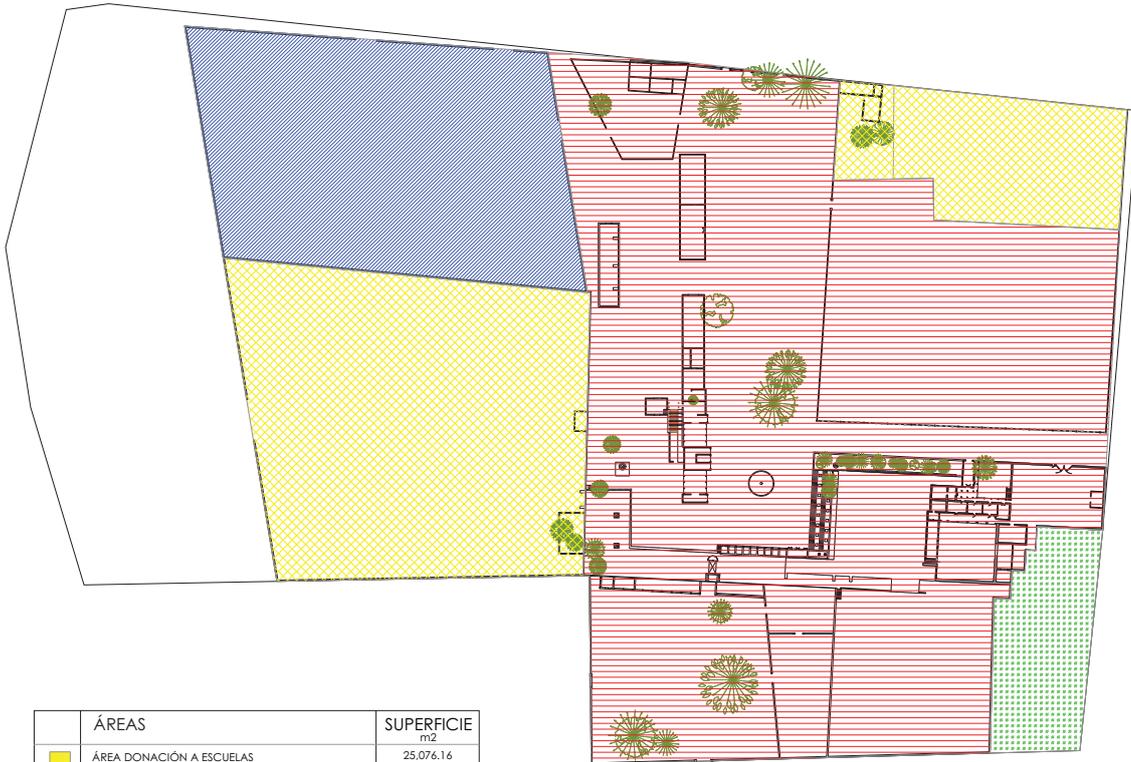
PLANO DE ÁREAS

ÁREAS	SUPERFICIE
ÁREA DONACIÓN A ESCUELAS	25,076.16
ÁREA DONACIÓN A UAYALCÉH CANCHAS SOCCER	15,781.65
ÁREA DONACIÓN A UAYALCÉH CASAS HABITACIÓN	3,723.56
ÁREA DE HACIENDA	56,376.66
SUPERFICIE TOTAL	
	100,958.03

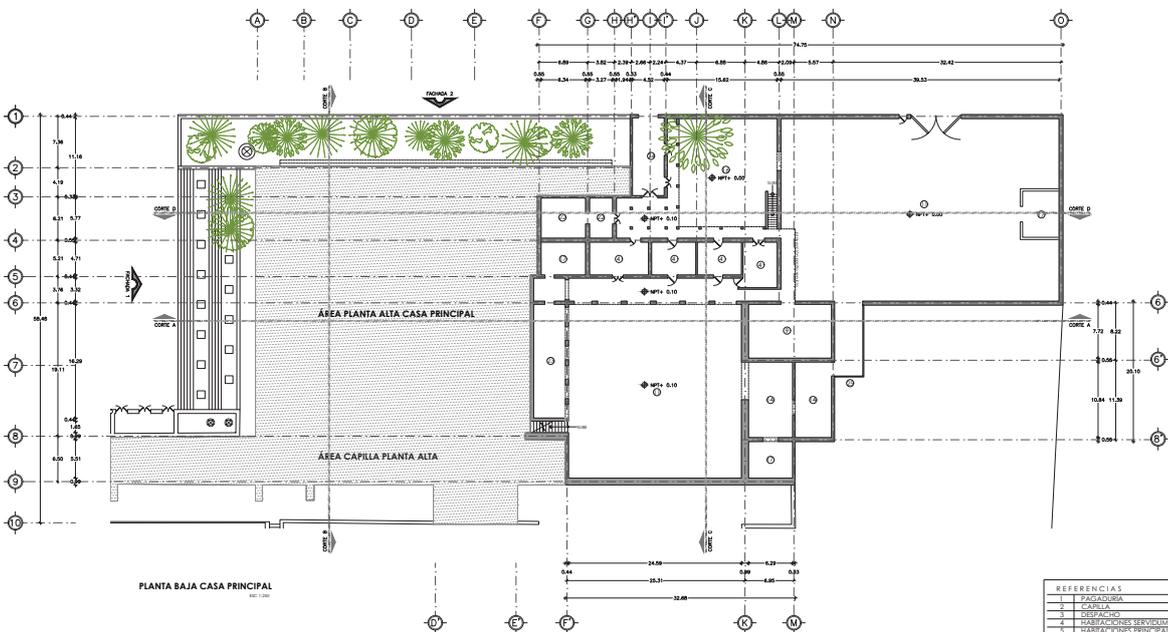
PLANTA BAJA CASA PRINCIPAL
ESC. 1:250

1	PASADIZO
2	CALLE
3	DESPACHO
4	HABITACIONES SERVIDUMBRE
5	HABITACIONES PRINCIPALES
6	CONFESION
7	COCINA
8	BAÑO SERVIDUMBRE
9	BOVEDA ALIMENTOS
10	BOVEDA CERVEZA
11	PATIO GANADERO
12	PATIO PRINCIPAL
13	CASA MATRUCOMIO
14	CORREDOR GANADERO
15	CORREDOR
16	PATIO SERVICIO
17	BOVEDA ALIMENTO
18	BALCON
19	BANO
20	JARDINERA
21	ALISE
22	CALABAZO
23	CORRAL
24	COCHERA
25	PASILLO SERVICIO

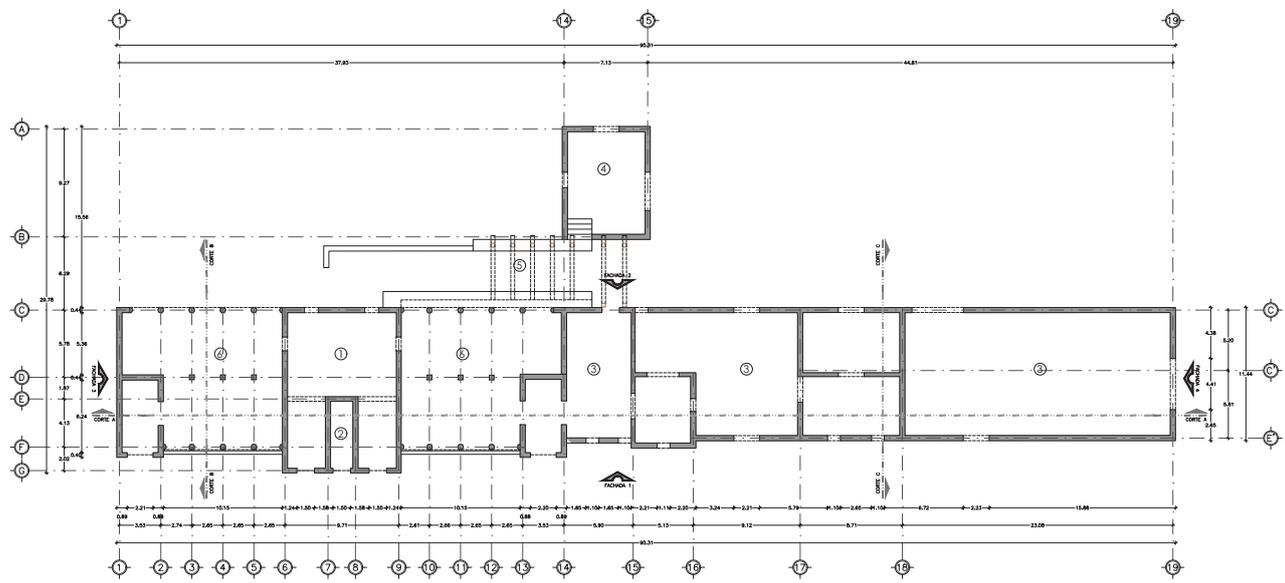
PLANTA ALTA CASA DE MÁQUINAS
SEC 11150

REFERENCIAS	
1	CAMPANARIO
2	BODEGAS
3	RIELES
4	PLATAFORMA

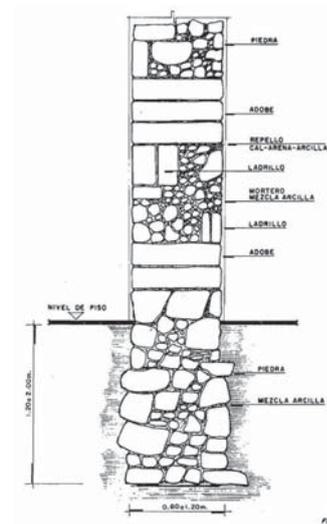
Imagen 57. Detalle de cimentación.

La cimentación se hace de mampostería con escarpio y plantillas de arena para mejorar el terreno. Los muros de mampostería se siguen utilizando como parte de la estructura; sin embargo, se refuerza con vigas y columnas de acero.

Se utilizan rieles como emparrillado en las losas que descansan sobre las vigas de acero y que distribuyen las cargas hasta las columnas y/o muros de mampostería.

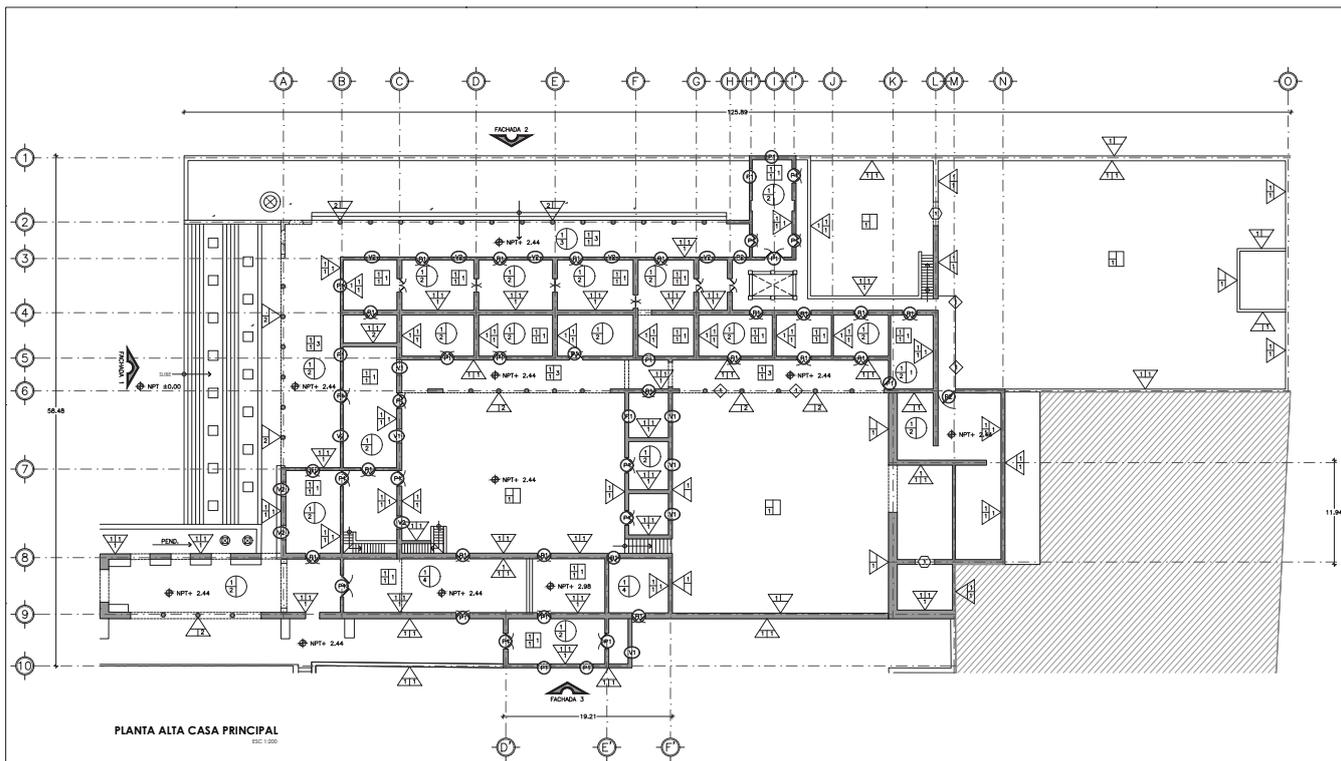
PLANTA ALTA CASA PRINCIPAL

PISOS	
ACABADO BASE	
AI	1. Relleno de tierra compactada
AF	2. Estructura de vigas de madera
ACABADO INICIAL	
AI	1. Aplanado de cal-arena
AF	
ACABADO FINAL	
AI	1. Loseta cerámica de 10cmx10cm
AF	2. Duela de madera
AF	3. Piedra caliza labrada

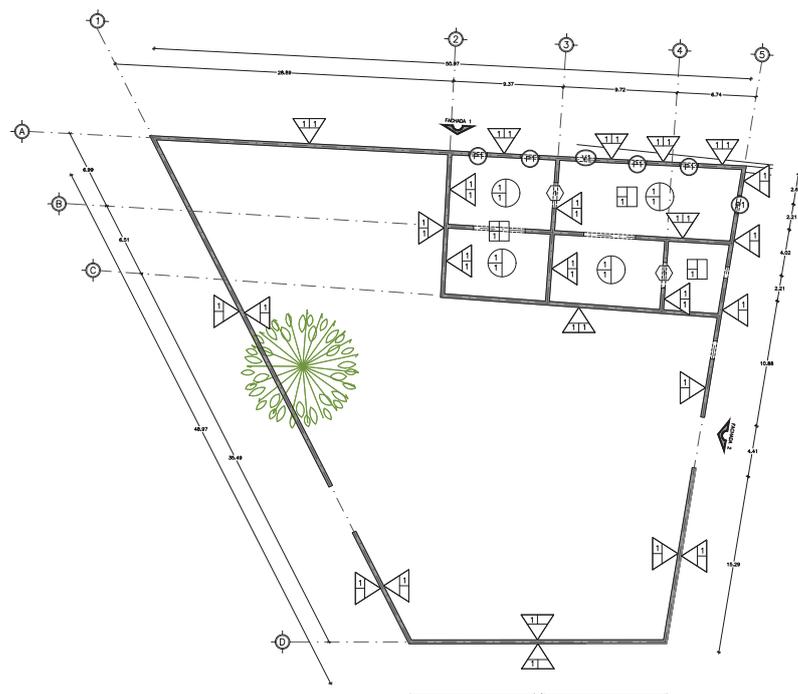
PLANTA TIENDA DE RAYA
ESC 1:150

PISOS	
ACABADO BASE	
AI	1. Relleno de tierra compactada
AF	2. Estructura de vigas de madera
ACABADO INICIAL	
AI	1. Aplanado de cal-arena
AF	
ACABADO FINAL	
AI	1. Loseta cerámica de 10cmx10cm
AE	2. Dúela de madera
AF	3. Piedra caliza labrada

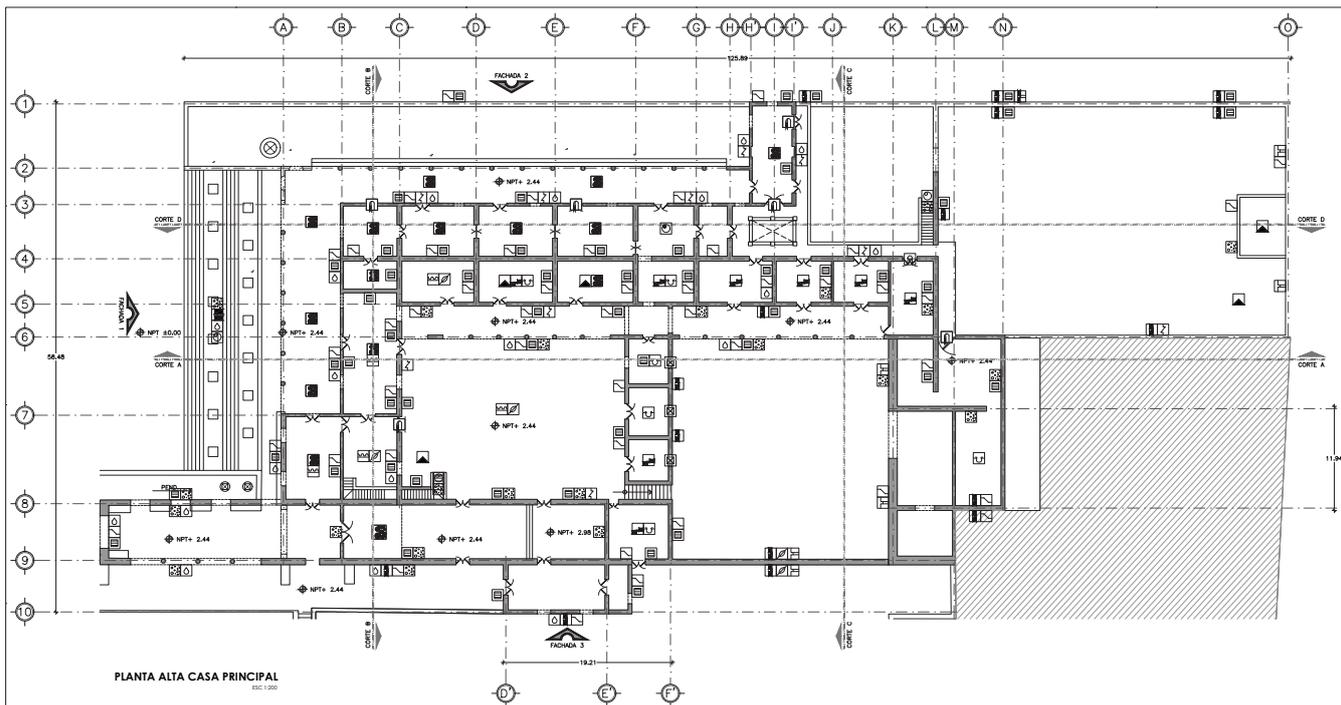
PLANTA ALTA CASA PRINCIPAL
ESC 1:200

PISOS	
	AGREGADOS
	FALTANTE DE RELLENO
	FALTANTE DE PISO
	PRESENCIA DE ESCOMBRO
	DISREGACION DE PISOS
	CAMBIOS DE NIVEL ORIGINAL
	ELEMENTOS SUBTERRANOS PRESUMIBLES
	SUCIEDAD
	SUCIEDAD EN CANTERA
	PRESENCIA DE VEGETALES
	PRESENCIA DE HONGOS
	JUNTAS EROSIONADAS

MUROS			
	AGREGADOS		FALTANTE DE ELEMENTO
	DISREGACION DE MATERIALES		FALTANTE DE APLASTADO
	DETERIORO DE PINTURA MURAL		GRIETAS Y FISURAS
	DESPRENDIMIENTO DE APLASTADOS		HUMEDAD
	DETERIORO EN JAMBAS		PRESENCIA DE VEGETALES
	DETERIORO EN MURO		PRESENCIA DE HONGOS
	PRESENCIA DE SALES		VANOS TAPIADOS
	PINTURA SOBRE MUROS APLASTADOS		SUCIEDAD

AZOTEA	
	LOSAS FALLADAS
	PERDIDA DE IMPERMEABILIZACION
	PERDIDA DE PENDIENTES EN AZOTEA
	ACCIONES CLIMATICAS NOCIDAS
	GRIETAS Y FISURAS EN BODEGA
	FALTANTE DE ENTREPIOS

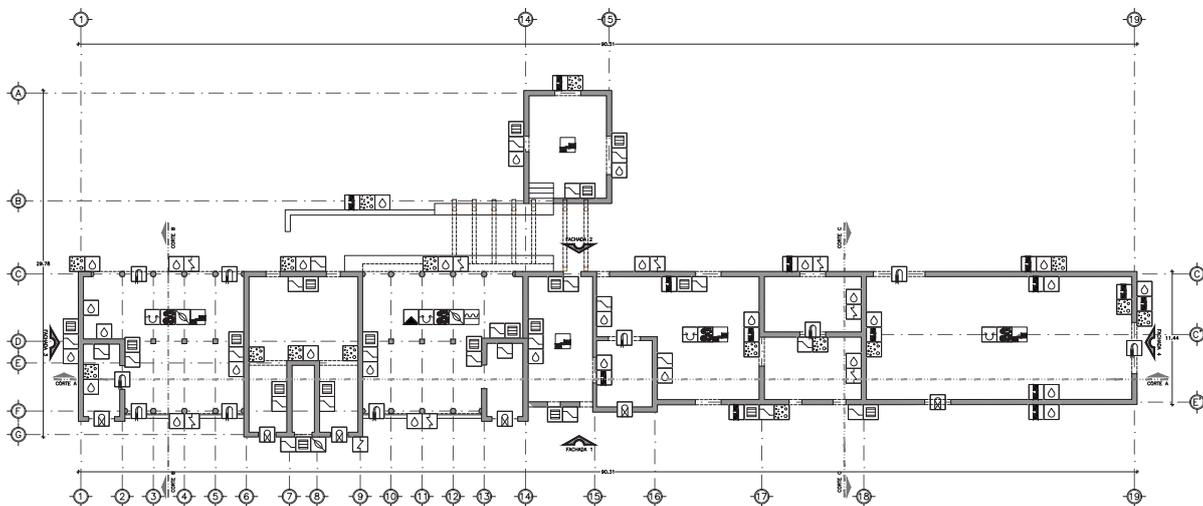
PLANTA ALTA CASA DE MÁQUINAS
E.C. 11/80

PISOS	
	AGREGADOS
	FALTANTE DE RELLENO
	FALTANTE DE PISO
	PRESENCIA DE ESCOMBRO
	DISREGACION DE PISOS
	CAMBIOS DE NIVEL ORIGINAL
	ELEMENTOS SUBTERRANEOS PRESUNTIVOS
	SUCIEDAD
	SUCIEDAD EN CANTERA
	PRESENCIA DE VEGETALES
	PRESENCIA DE HONGOS
	JUNTAS EROSIONADAS

MUROS	
	AGREGADOS
	DISREGACION DE MATERIALES
	DETERIORO DE PINTURA MURAL
	DESPRENDIMIENTO DE APLAMADOS
	DETERIORO EN JAMBAS
	DETERIORO EN MURO
	FALTANTE DE ELEMENTO
	FALTANTE DE APLAMADO
	GRIETAS Y FISURAS
	HUMEDAD
	PRESENCIA DE VEGETALES
	PRESENCIA DE HONGOS
	PRESENCIA DE SALES
	VANOS TAPIADOS
	PINTURA SOBRE MUROS APLAMADOS
	SUCIEDAD

AZOTEA	
	LOSAS FALLADAS
	PERDIDA DE IMPERMEABILIZACION
	PERDIDA DE PENDIENTES EN AZOTEA
	ACCIONES CLIMATICAS NOCIVAS
	GRIETAS Y FISURAS EN BOVEDA
	FALTANTE DE ENTREPISOS

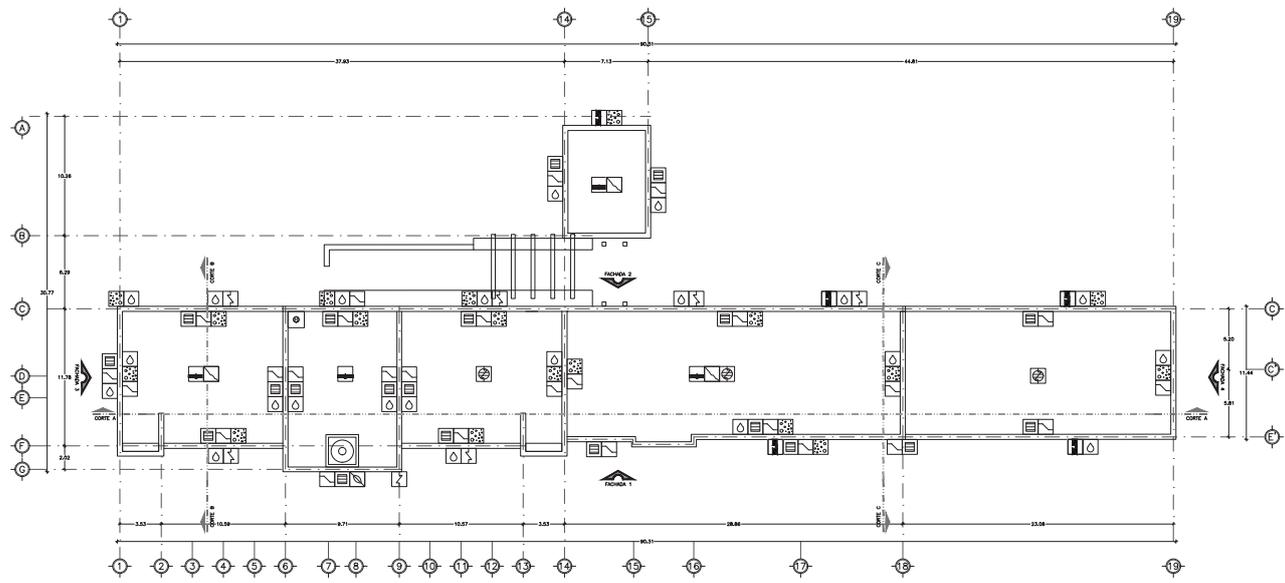
PLANTA AZOTEAS CASA DE MÁQUINAS
ESC 1:150

PISOS	
	AGREGADOS
	FALTANTE DE RELLENO
	FALTANTE DE PISO
	PRESENCIA DE ESCOMBRO
	DISREGACIÓN DE PISOS
	CAMBIOS DE NIVEL ORIGINAL
	ELEMENTOS SUBTERRÁNEOS PRESUNTIVOS
	SUCIEDAD
	SUCIEDAD EN CANTERA
	PRESENCIA DE VEGETALES
	PRESENCIA DE HONGOS
	JUNTAS EROSIONADAS

MUROS	
	AGREGADOS
	DISREGACIÓN DE MATERIALES
	DETERIORO DE PINTURA MURAL
	DESPRENDIMIENTO DE APLASTADOS
	DETERIORO EN JAMBAS
	DETERIORO EN MURO
	FALTANTE DE ELEMENTO
	FALTANTE DE APLASTADO
	GRIETAS Y FISURAS
	HUMEDAD
	PRESENCIA DE VEGETALES
	PRESENCIA DE HONGOS
	PRESENCIA DE SALES
	VIENTOS TAPADOS
	PINTURA SOBRE MUROS APLASTADOS
	SUCIEDAD

AZOTEA	
	LOSAS FALLADAS
	PERDIDA DE IMPERMEABILIZACIÓN
	PERDIDA DE PENDIENTES EN AZOTEA
	ACCIONES CLIMÁTICAS NOCIDAS
	GRIETAS Y FISURAS EN BÓVEDA
	FALTANTE DE ENTREPIOS

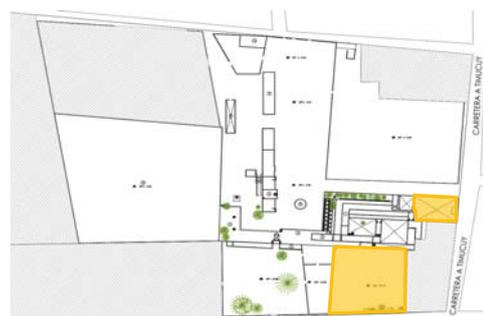
Imagen 59. Espacios para almacenaje.

Almacenamiento de material, herramienta y equipo que se utilizará durante la restauración. Se contemplan dos lugares:

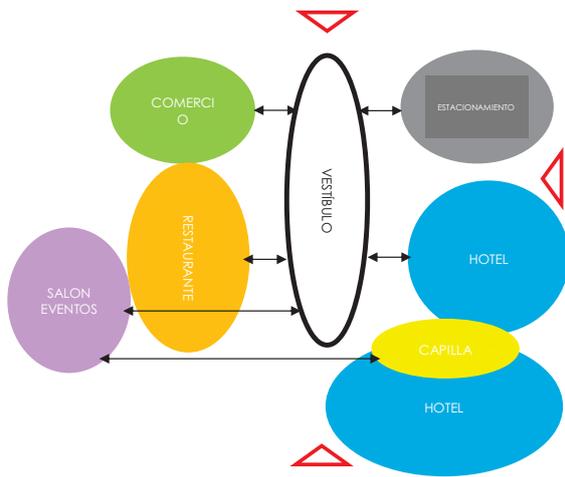
DIAGRAMA DE FUNCIONAMIENTO GENERAL

El funcionamiento se rige principalmente por los edificios existentes y su ubicación dentro de todo el complejo.

- 1 HOTEL
 - 2 RESTAURANTE
 - 3 ÁREA DE EVENTOS
 - 4 COMERCIO
 - 5 CAPILLA
 - 6 ESTACIONAMIENTO
- ACCESO

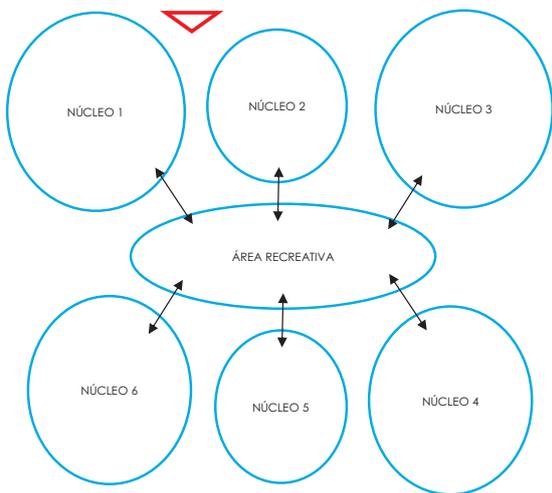
DIAGRAMA FUNCIONAMIENTO GENERAL BÚNGALOS

Cada núcleo en el área de bungalós estará conformado por seis y cuatro bungalós agrupados.

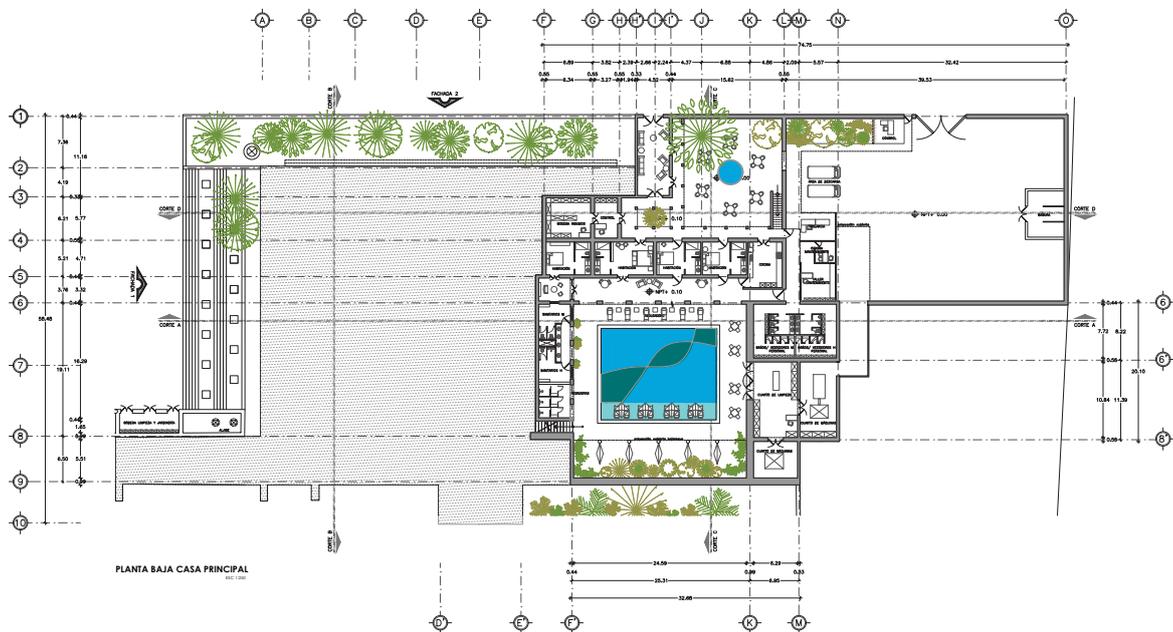
PLANTA BAJA CASA PRINCIPAL
001 1/250

PLANTA BAJA CASA PRINCIPAL

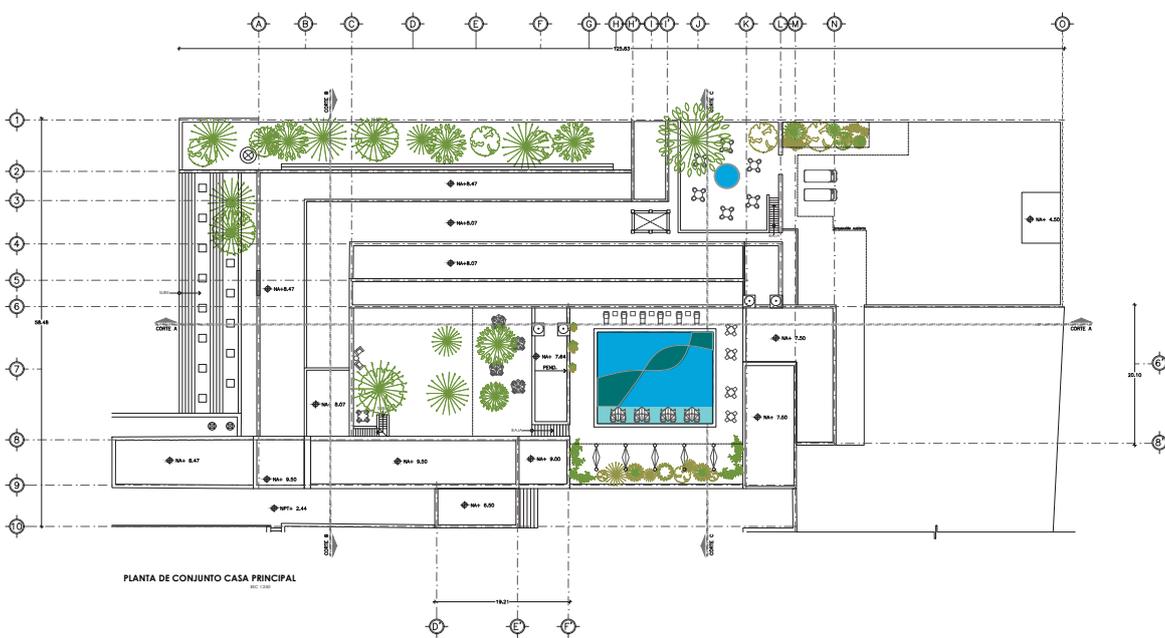
PLANTA DE CONJUNTO CASA PRINCIPAL

PLANTA CONJUNTO CASA PRINCIPAL

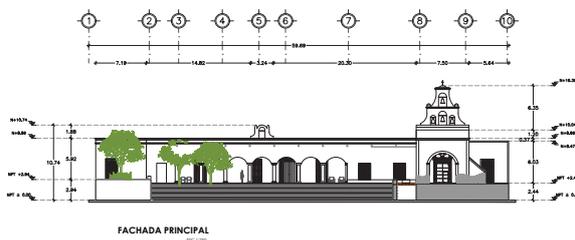
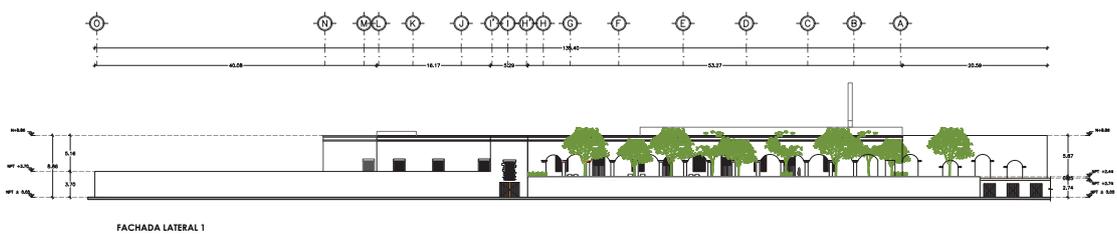
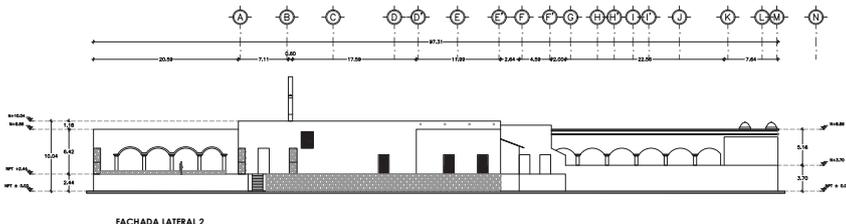
FACHADAS CASA PRINCIPAL

ESTADO ACTUAL
 1:250 A-05

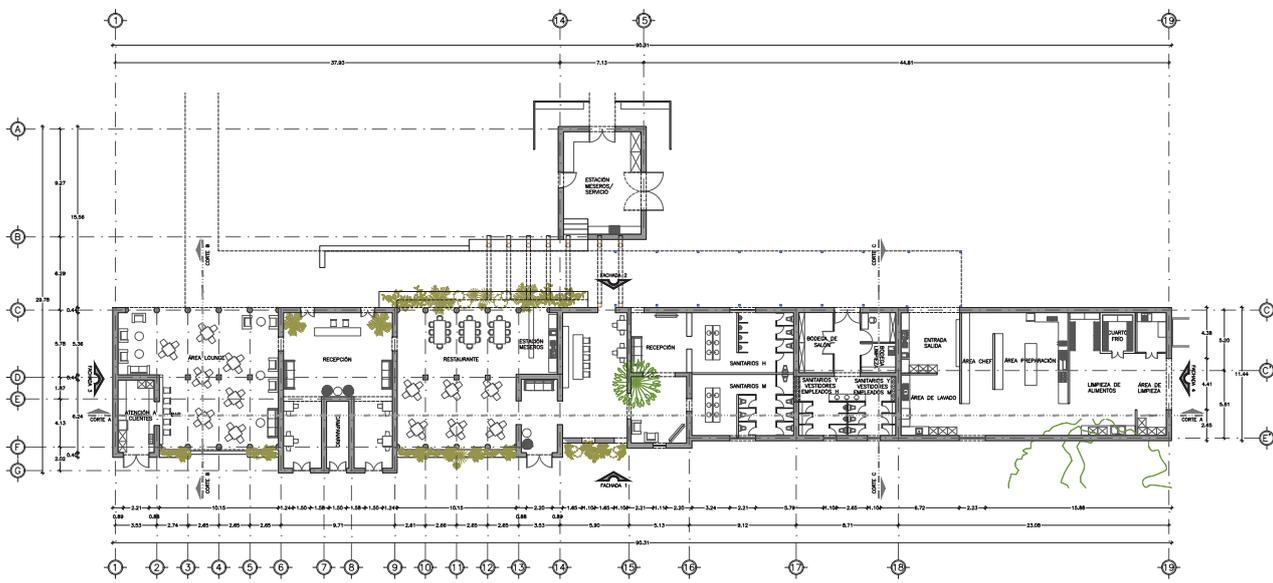
PLANTA CASA DE MÁQUINAS
ESC: 1:150

PLANTA CASA DE MÁQUINAS

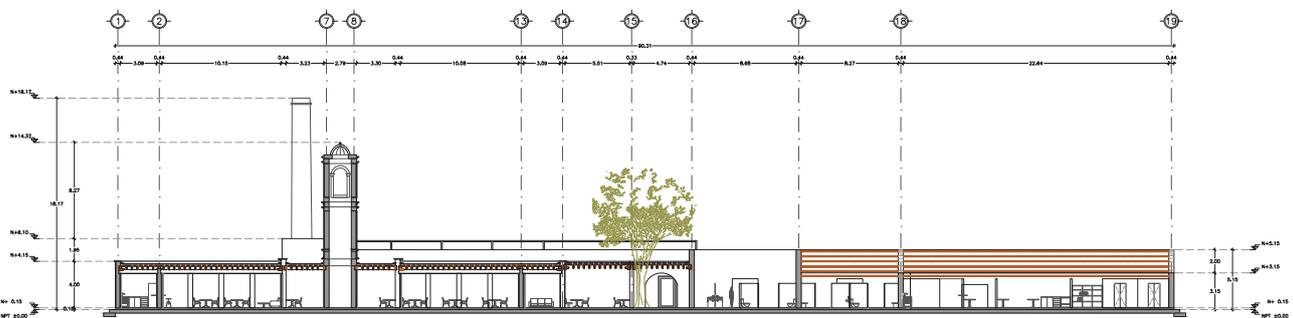
CORTE A-A
ESC. 1:100

CORTES CASA DE MÁQUINAS

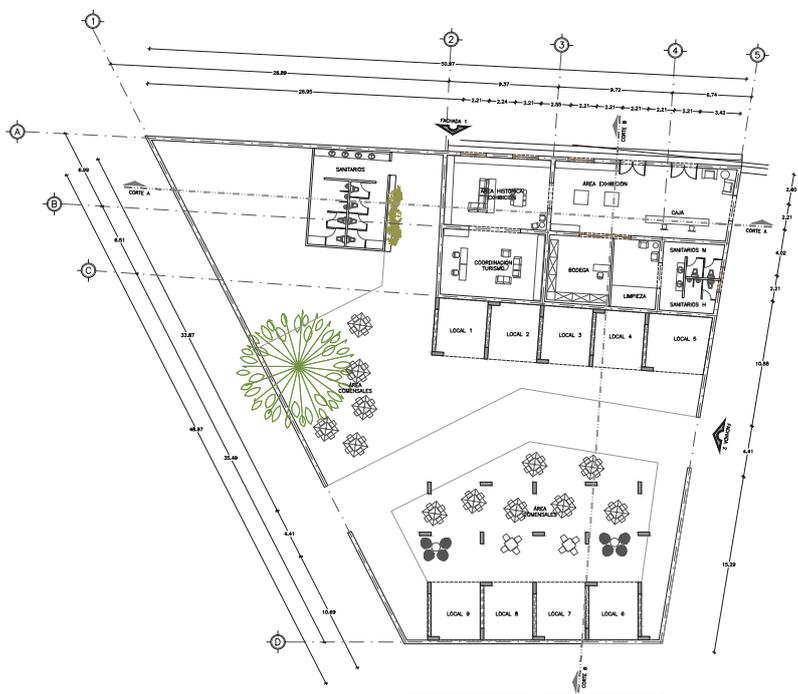
PLANTA TIENDA DE RAYA
ESC: 1:150

PLANTA TIENDA DE RAYA

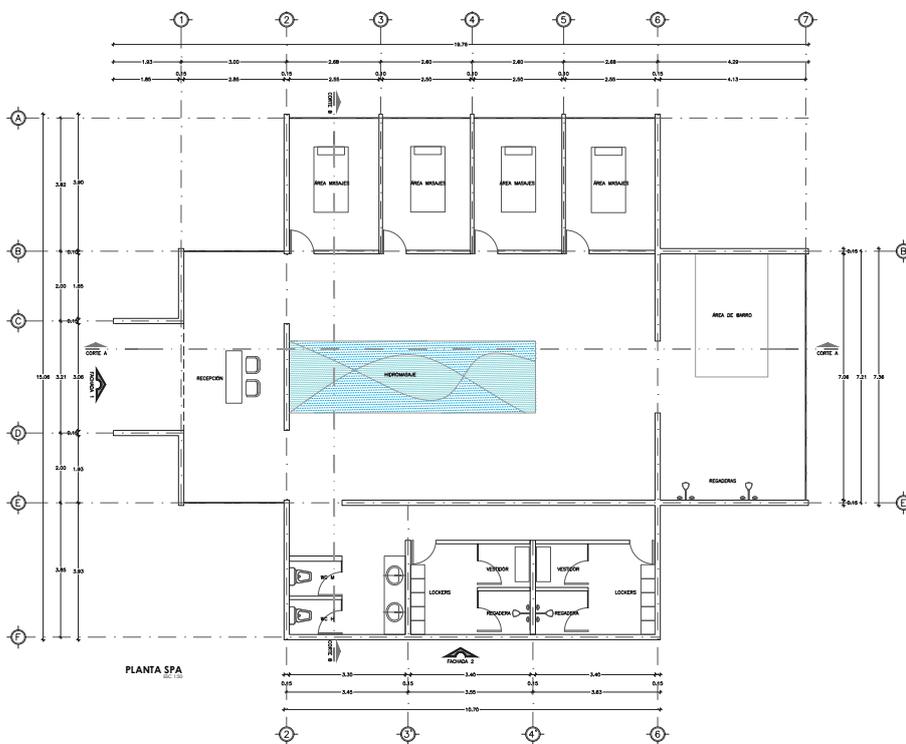
PLANTA SPA

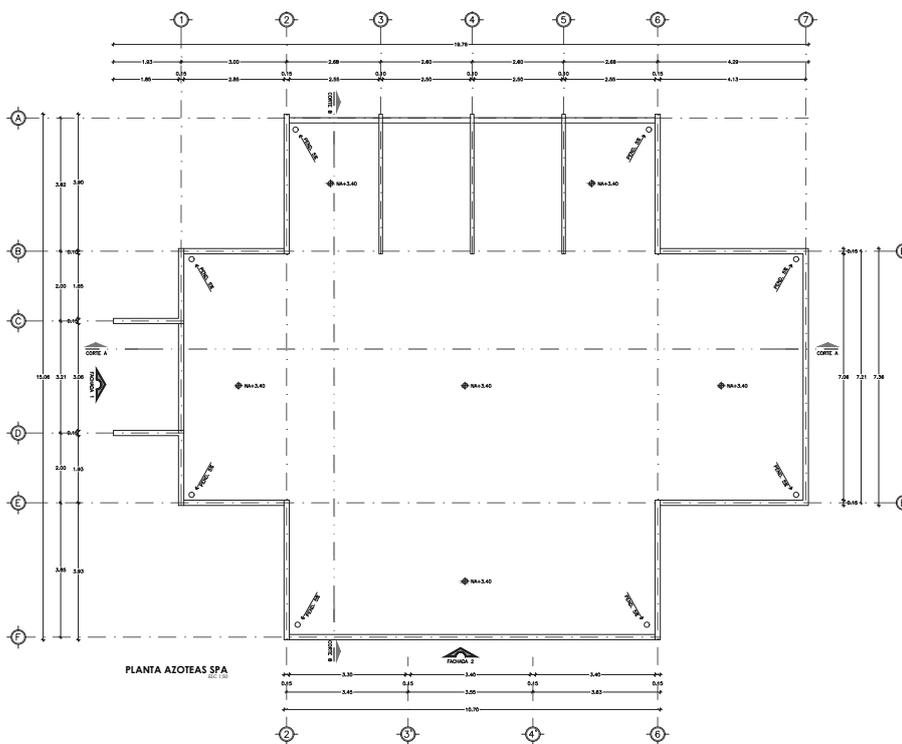
PLANTA AZOTEAS SPA

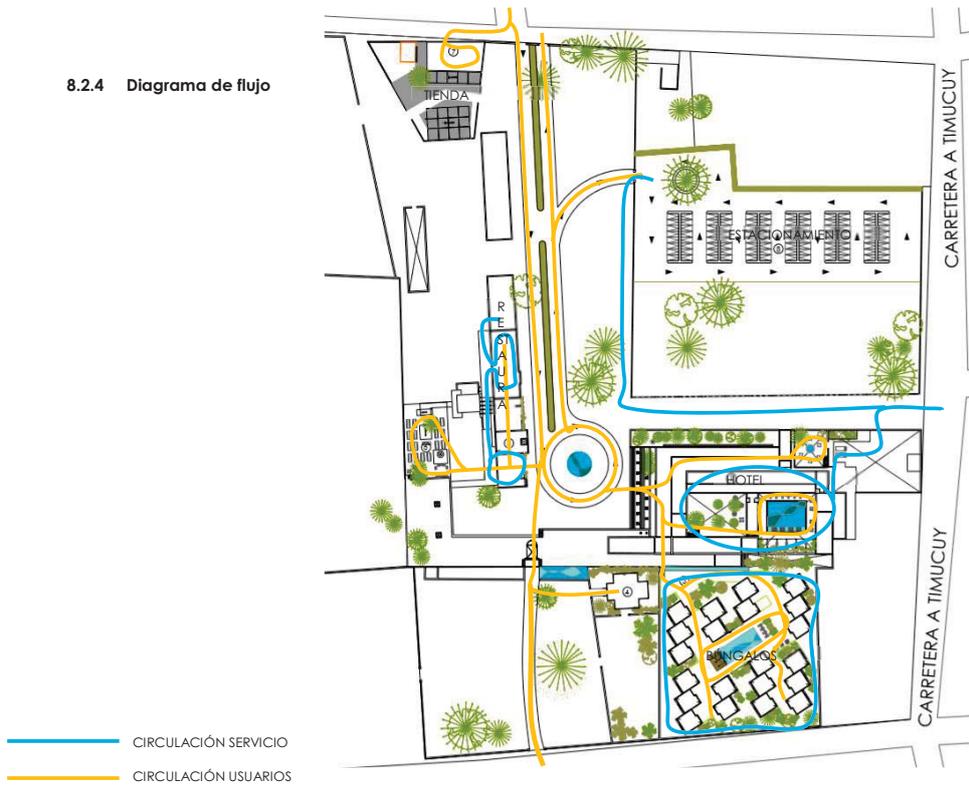
8.2.4 Diagrama de flujo

— CIRCULACIÓN SERVICIO
— CIRCULACIÓN USUARIOS

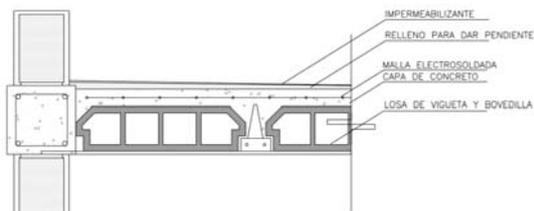
LOSA

MATERIAL	PESO VOLUMÉTRICO		ESPESOR	TOTAL
Impermeabilizante	1600 kg/m ³	1x1	0.003	4.8
Lechada	1900 kg/m ³	1x1	0.001	1.9
Losa de concreto armado	2400 kg/m ³	1x1	0.08	192
Losa de vigueta y bovedilla	370 kg/m ³	1x1	0.13	48.1
Plafón tablaroca	1700 kg/m ³	1x1	0.02	34

W muerta =	280.8	kg
W viva =	170	kg
	450.8	
Factor de carga =	1.4	
TOTAL	631.1	kg/m²

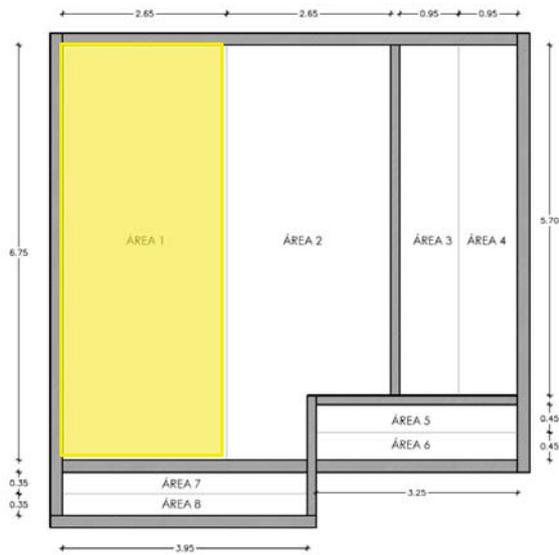
8.3.2 Áreas tributarias

ÁREAS TRIBUTARIAS	
ÁREA 1	17.88m ²
ÁREA 2	16.46m ²
ÁREA 3	5.41m ²
ÁREA 4	5.41m ²
ÁREA 5	1.46m ²
ÁREA 6	1.46m ²
ÁREA 7	1.38m ²
ÁREA 8	1.38m ²

W LOSA = 631.10 kg/m² x 17.88m² = **11,284.06 kg**

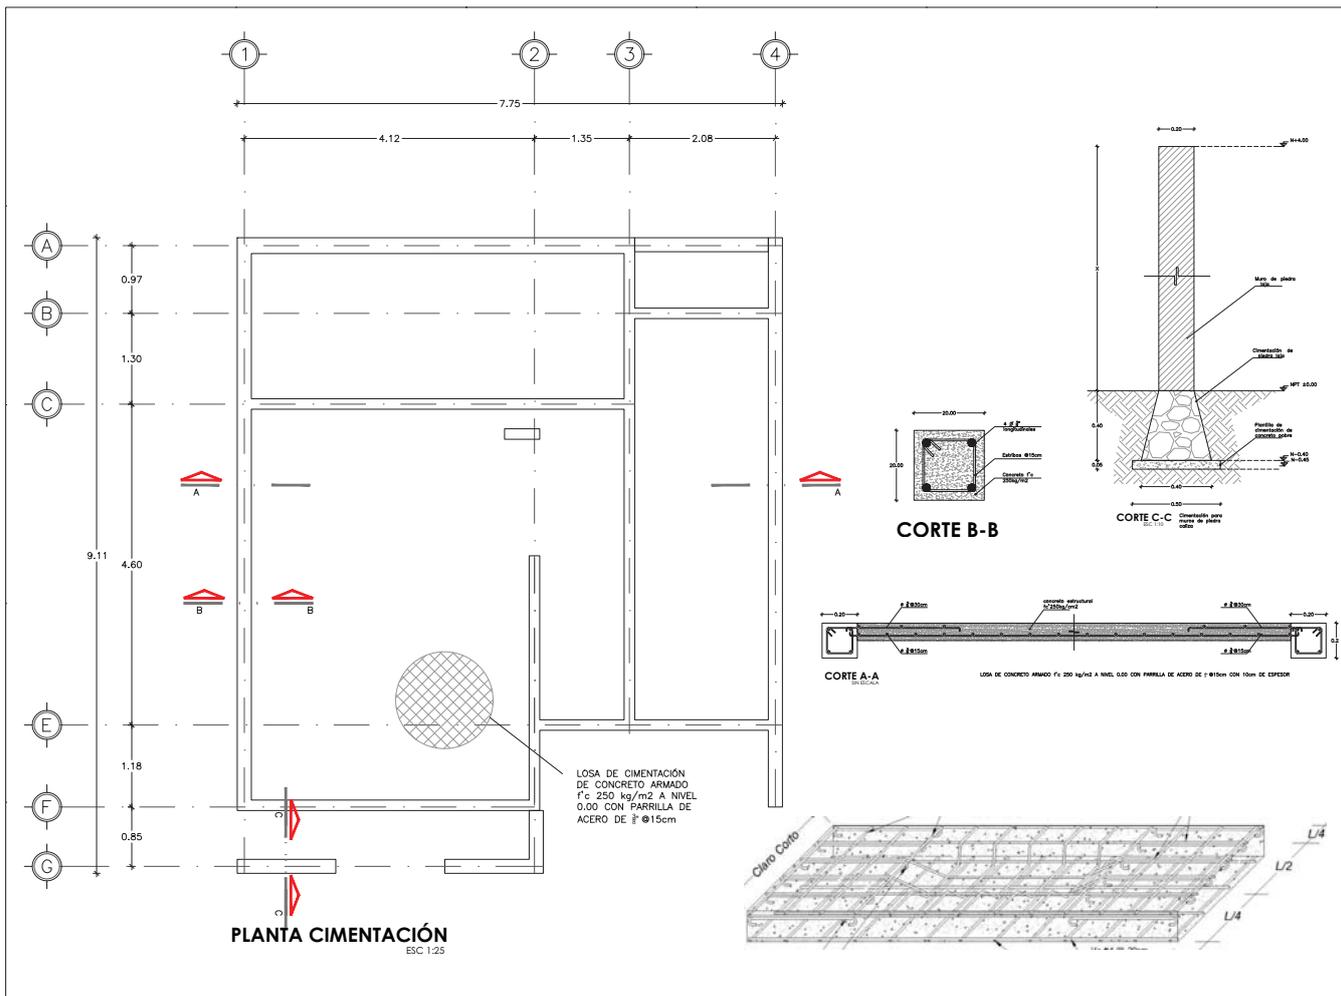
PLANTA CIMENTACIÓN

VARIAS E-01

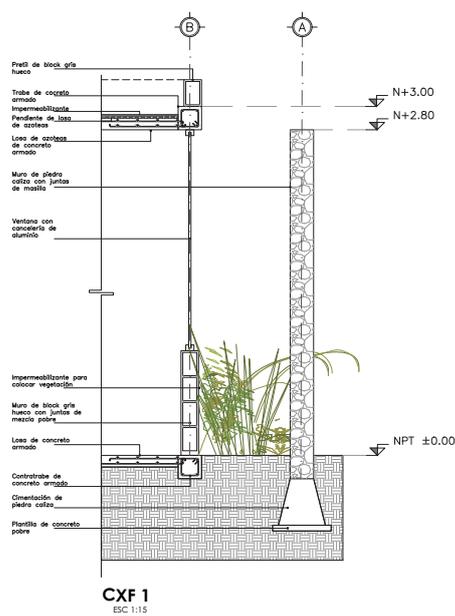
CXF 1
ESC 1:15

CORTES POR FACHADA
