UNIVERSIDAD NACIONAL AUTONOMA DE MEXICO

FACULTAD DE ESTUDIOS SUPERIORES CUAUTITLAN

SUPERVISION DE INSTALACIONES ELECTROMECANICAS

TRABAJO PROFESIONAL

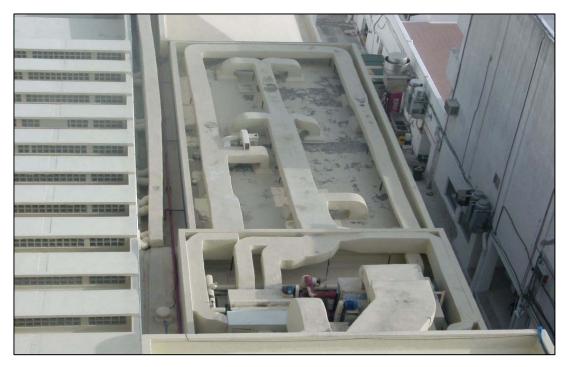
1.- Reparación Inmediata: Reemplazo de 700 pies cuadrados de Impermeabilizante en la azotea del área de cocina de un Hotel ubicado en Cancún, Quintana Roo, el cual se visito en Agosto de 2003. El costo del impermeabilizante fue de USD\$ 1.80 por pie cuadrado para un importe total de USD\$ 1,260

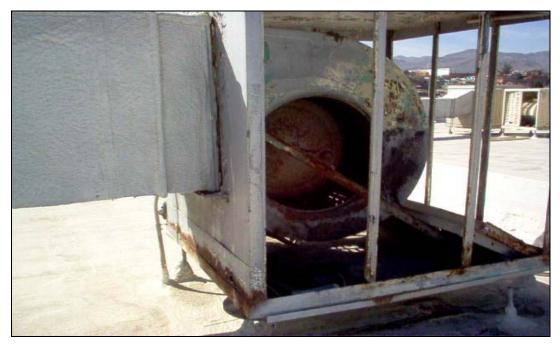
2.- Reparación Inmediata : Mantenimiento mayor a 10 Unidades de Aire Lavado en una Nave Industrial ubicada en Ciudad Juárez, Chihuahua, la cual se visito en Febrero de 2006. El costo de mantenimiento fue de USD\$ 650 por unidad para un importe total de USD\$ 6,500

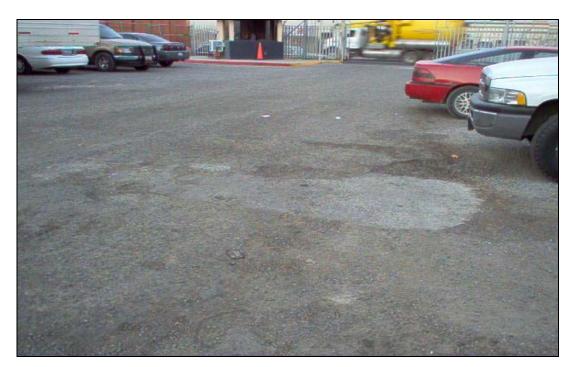
3.- Reparación a corto Plazo: Reemplazo de 26,900 ft2 de carpeta asfáltica en el estacionamiento de una Nave industrial ubicada en Cd. Juárez, Chihuahua. El costo de la carpeta asfáltica fue de USD\$ 2.75 por pie cuadrado para un importe total de USD\$ 73,975

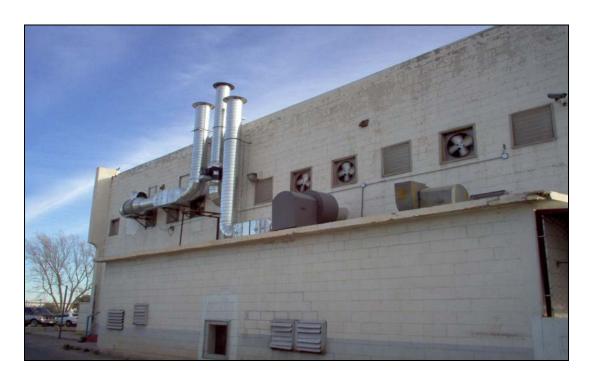
4.- Reparación a corto Plazo : Reposición de 25,600 ft2 de pintura vinílica en muros de la fachada exterior de una nave industrial ubicada en Cd. Juárez, Chihuahua, la cual se visito en Febrero de 2006. El costo de la pintura vinílica fue de USD\$ 0.50 por pie cuadrado para un importe total de USD\$ 12,800

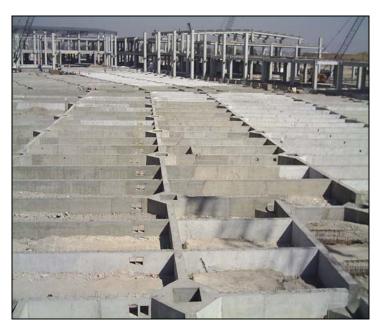
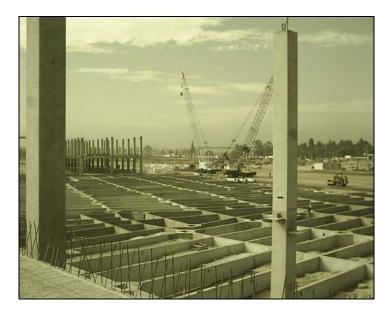
En estas fotos se observa la cimentación y la estructura de los edificios que conforman el Centro Comercial

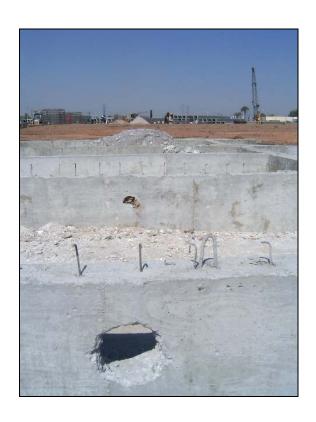
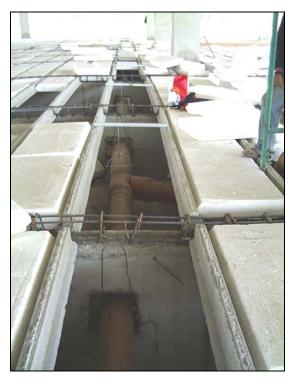
En la foto superior se observa los pasos en cimentación para la tubería de drenaje. Mientras que en la foto inferior se muestra la tubería de drenaje colocada a través de los pasos en cimentación.

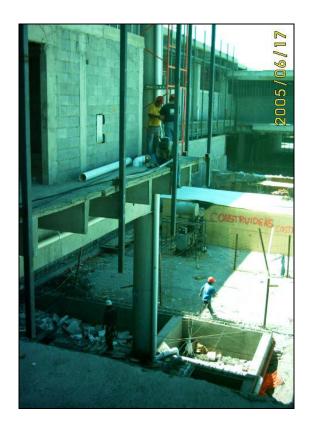
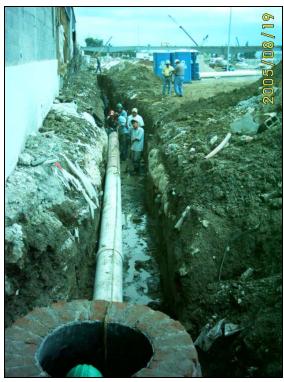
En la foto de la izquierda se observa la colocación de tubería de desalojo pluvial en uno de los Edificios, mientras que en la foto de la derecha se muestra parte de la red de drenaje sanitario exterior.

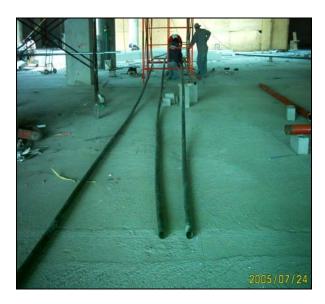
En estas fotos se observa la preparación de tubería para red exterior de agua potable exterior. En la foto de la derecha se observa la termofusión entre 2 tramos de tubería, de 6 metros cada uno.

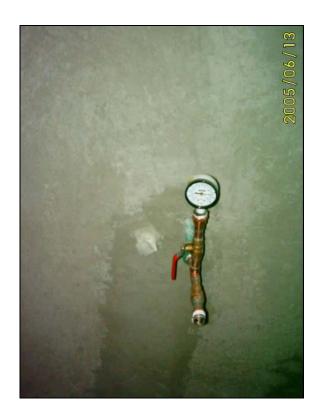
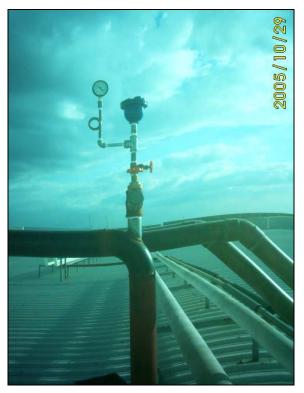
En la foto de la izquierda se observa la realización de prueba de hermeticidad a una parte de la red interna de agua potable. En la foto de la derecha se muestra la aplicación de la prueba de hermeticidad a una parte de la red de protección contra incendios que se encuentra instalada en la techumbre del Centro Comercial.

Como se observa en las ultimas dos fotos mostradas arriba, durante la obra se realizan pruebas a los diferentes sistemas instalados. En este caso, se realizaron pruebas a las redes de agua potable, de protección contra incendios, de agua tratada y de drenajes sanitario y pluvial, tanto en el interior como en el exterior del Centro Comercial. Las pruebas se realizan en tramos de entre 30 y 50 metros colocando tapones en los extremos y llenando la tubería durante un tiempo de 8 horas como mínimo, para observar que no existan fugas. En lo que respecta a los sistemas de agua potable, de protección contra incendios y de agua tratada se aplica agua a presión en la tubería a probar, mientras que en los sistemas de drenaje pluvial y sanitario solamente se introduce agua a cierto nivel, ya que no es necesario aplicar presión en este caso. En la Figura 7 se muestra un formato para la aplicación de pruebas a los sistemas mencionados.
