U.N.A.M.
FACULTAD DE ARQUITECTURA
DIVISIÓN DE ESTUDIOS DE POSGRADO
MAESTRÍA EN ARQUITECTURA
RESTAURACIÓN DE MONUMENTOS

**LAS INVARIANTES ARQUITECTÓNICAS DE LAS HACIENDAS PULQUERAS
DEL SIGLO XIX EN MÉXICO, EL CASO DE LA EXHACIENDA DE SAN
ANTONIO OMETUSCO, AXAPUSCO, ESTADO DE MÉXICO: PROPUESTA DE
RESTAURACIÓN**

ARQ. JOSÉ SACRAMENTO CORREA GARCÍA

2002

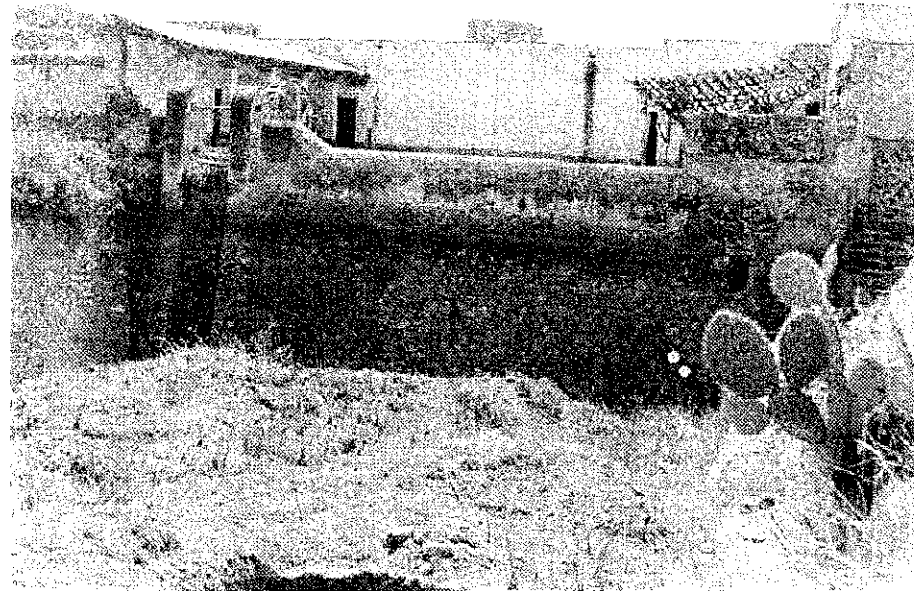
ALJIBE DE
VENTA DE CRUZ
EN EL QUE SE APRECIA
EL SISTEMA UTILIZADO
EN LOS MUROS.
NÓTESE LA RUEDA
HIDRÁULICA PARA
LA ELEVACIÓN DEL AGUA
FOTO DEL AUTOR

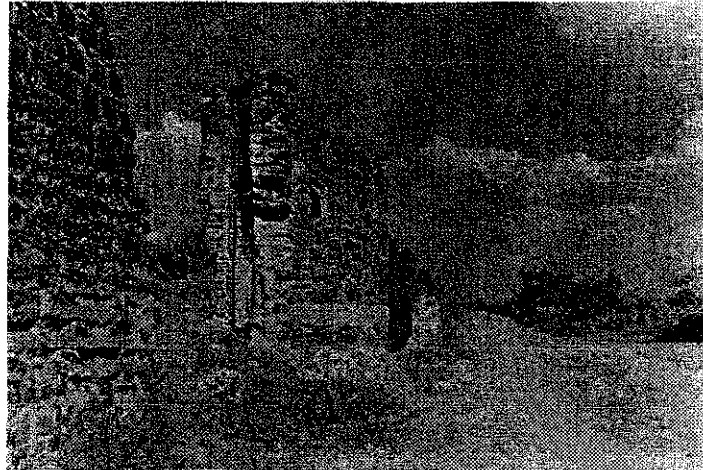
VISTA PARCIAL DEL MURO PERIMETRAL
EXHACIENDA DE XALA, MPIO. DE ZEMPOALA
(NO ANALIZADA EN ESTE ESTUDIO, PERO QUE
NOS AYUDA A CONOCER LOS SISTEMAS
ESTRUCTURALES Y CONSTRUCTIVOS)
FOTO DEL AUTOR
