MUSEO DE ARTE POPULAR
De la revisión del proyecto a la realización de la obra

Que postula: ARQ. CARLOS CRUZ RODEA

Para realizar el examen general de conocimientos
para obtener el grado de Maestro en Arquitectura.

Arq. CARLOS CRUZ RODEA
PROGRAMA DE MAESTRÍA Y DOCTORADO EN ARQUITECTURA
RESTAURACIÓN DE MONUMENTOS
C.U. 2007

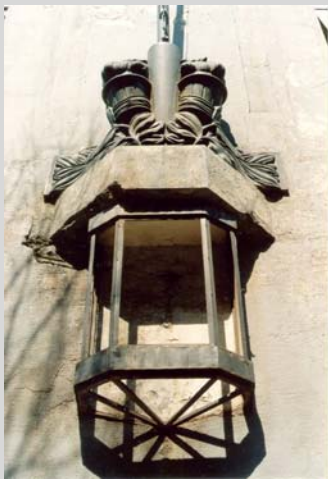
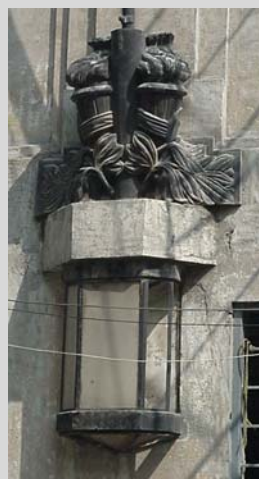
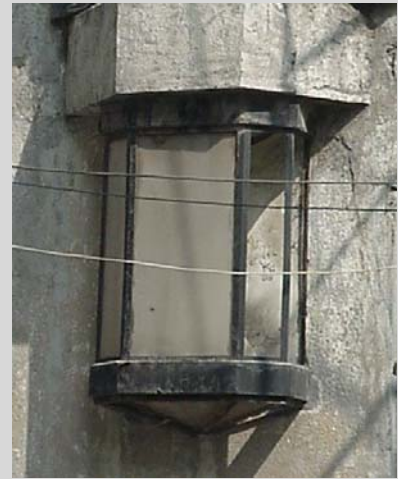
Deterioro de lámpara

Lámparas localizadas en la fachada

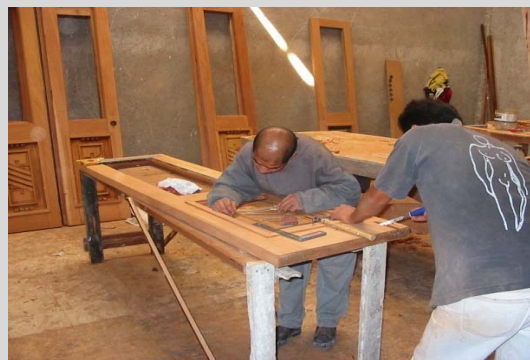
Proceso de restauración de las puertas originales

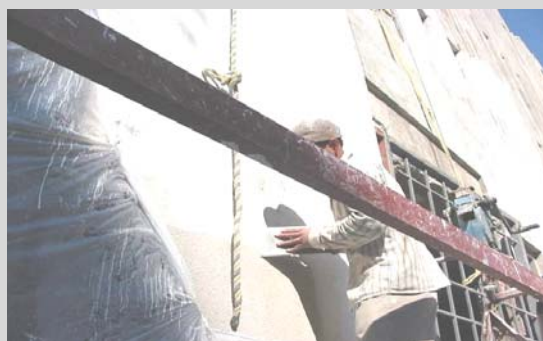
Proceso de aplicación de la pasta en muros exteriores

1. Limpieza exhaustiva de la zona de aplicación.
2. Aplicación de aplanado a base de cemento, cal, arena con acabado rastreado y utilizando adherente *Festerbond*.
3. Esperar hasta que se aparezcan fisuras.
4. Aplicar el acabado final, a base de polvo y grano de mármol.

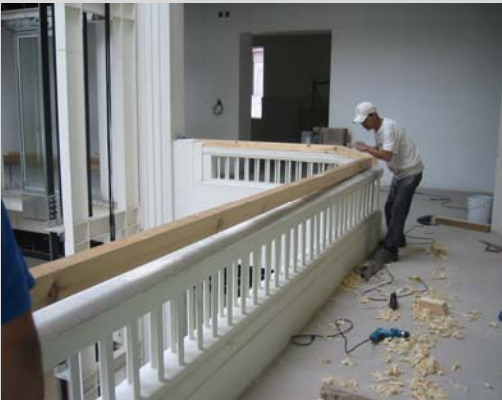
Integración de pasamanos de madera

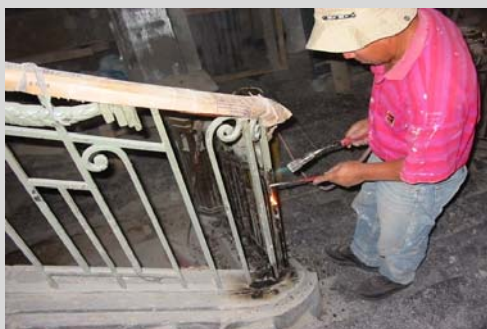
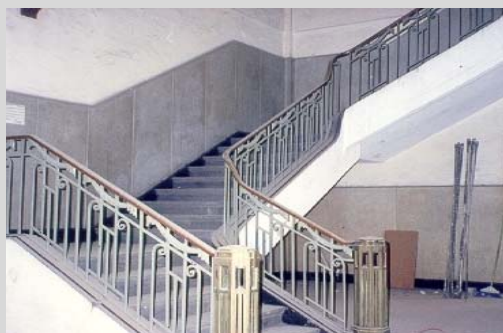
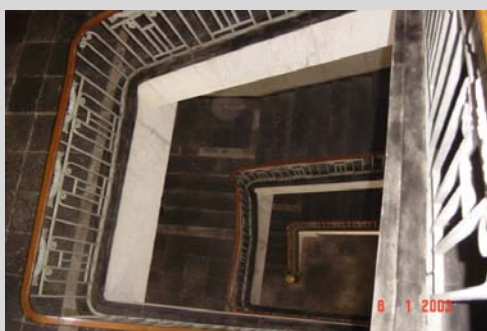
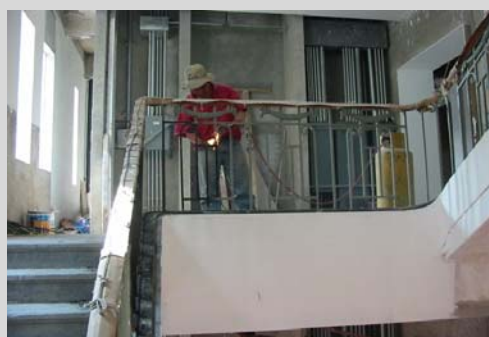
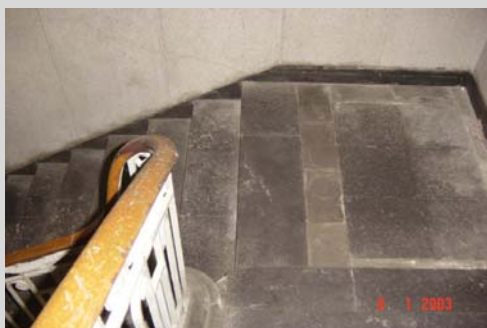
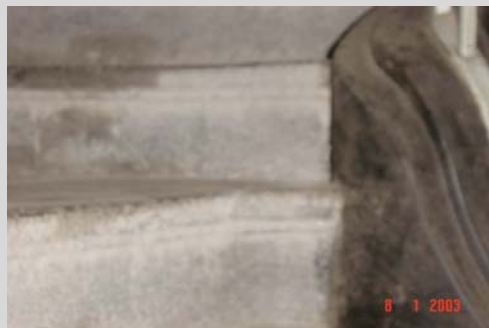
Proceso de restauración de la escalera principal

La conservación de esta escalera para su restauración planteó la necesidad de reconsiderar la demolición de los muros de tabique existentes que la soportan, para sustituirlos por otros de concreto armado (ejes B y D) ya que se ponía en riesgo la estabilidad de la misma. La solución consistió en confinar dichos muros de tabique entre dos capas de concreto armado, ligadas entre sí a través de dichos muros.
