**“REHABILITACIÓN DE CALLES
DEL CENTRO HISTÓRICO DEL PUERTO VERACRUZ”**

TESIS

ARQUITECTA

CIRENIA COUSILLAS GARCÍA

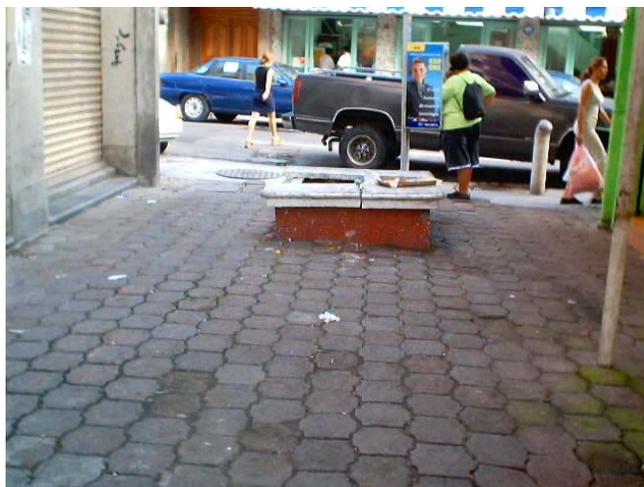
Figura. 72.- Detalle de vestigios de arriate a la mitad de banqueta, que dejo de cumplir su función de esparcimientos.

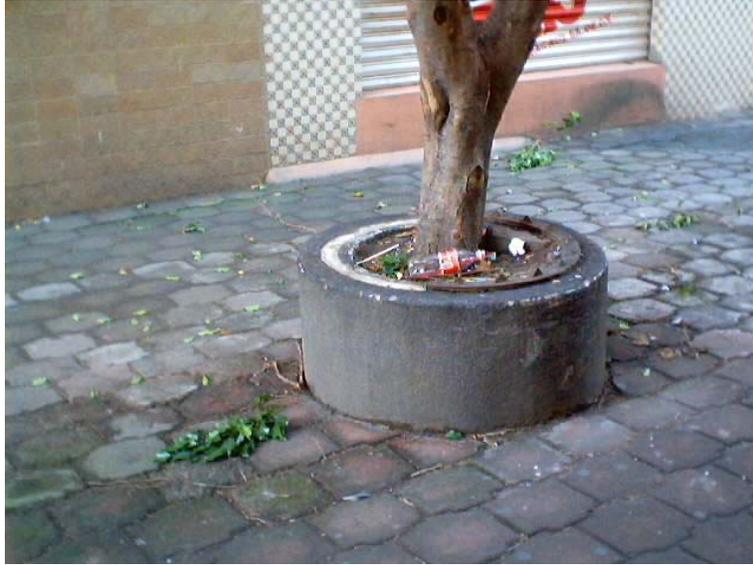
Figura. 73.- Detalle de arriate que son utilizados para depositar basura.

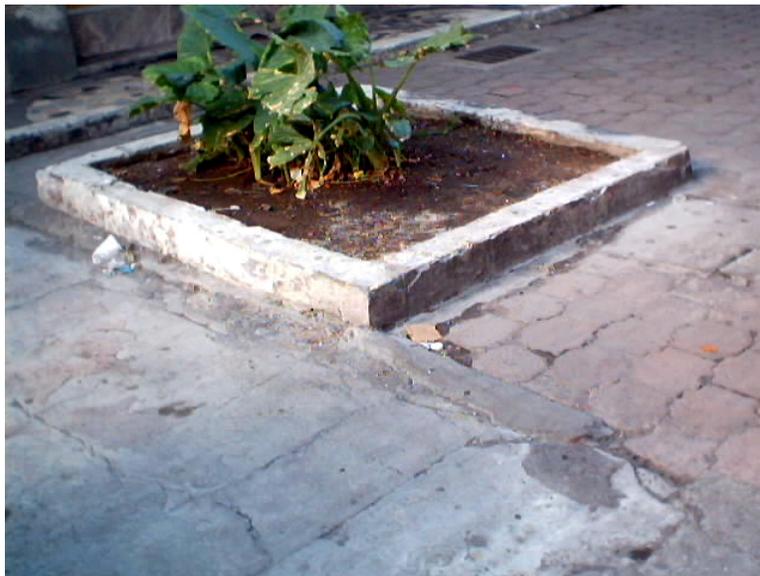
Figura. 74.- Detalle de jardinera sin mantenimiento alguno.

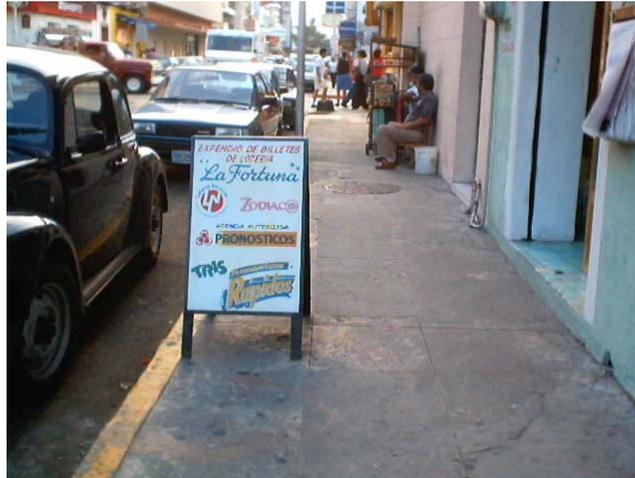
Figura. 83.- Estorba el paso y deja pequeña dimensión.

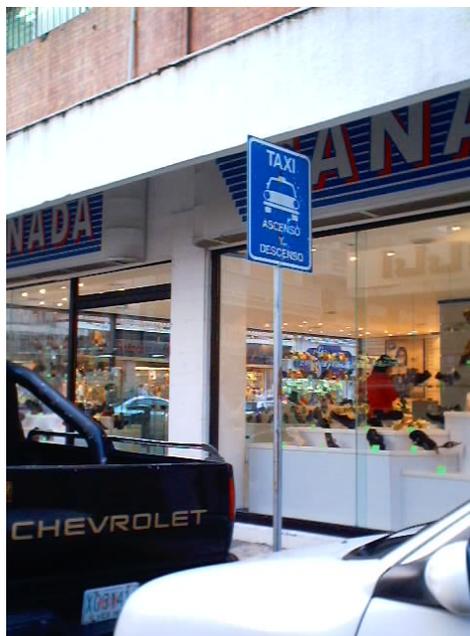
Figura. 84.- Es necesario un diseño integral de anuncios para el centro histórico.

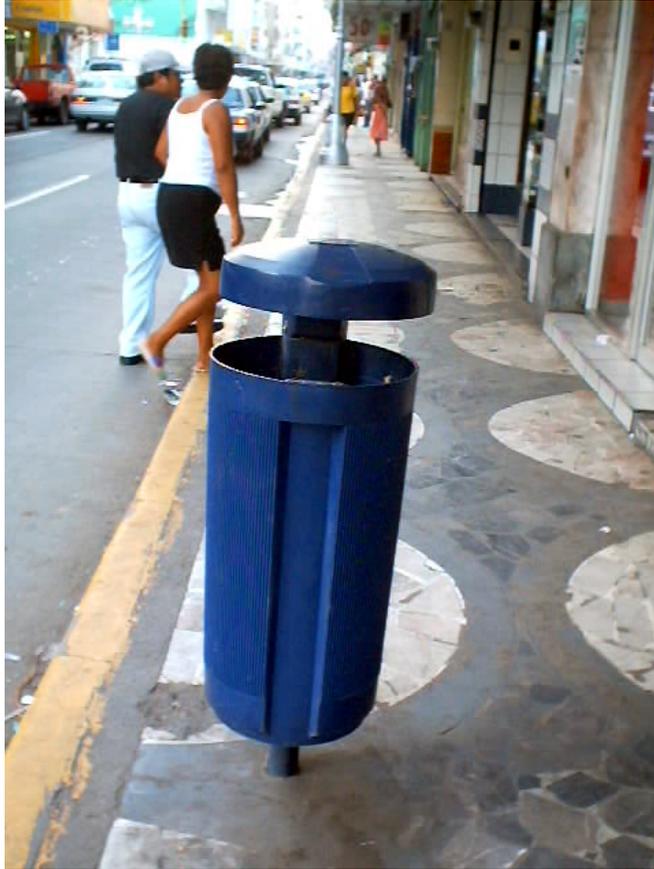
Figura. 85.- Bote de basura del estado actual.

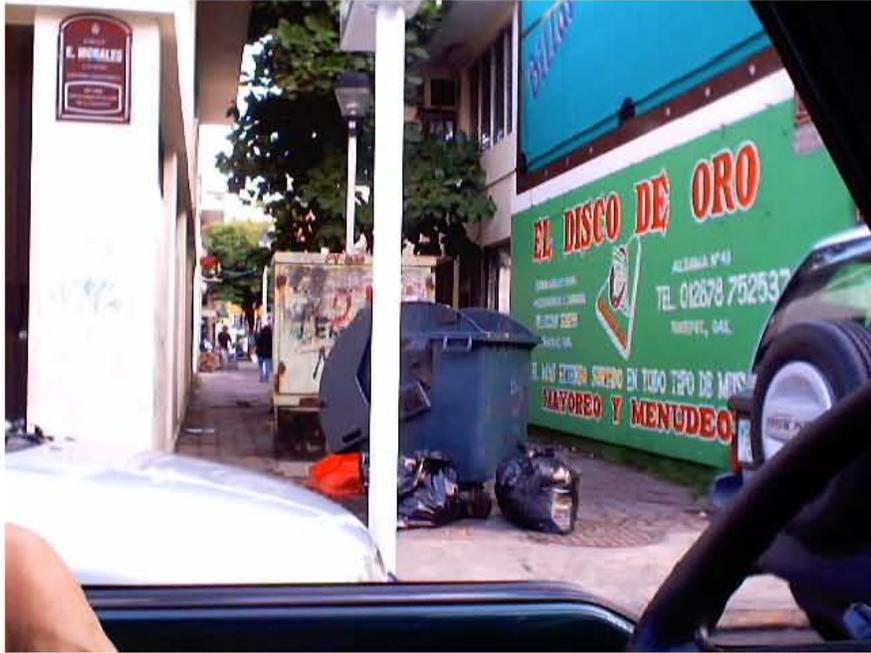
Figura. 86.- ¿Por donde pasas?, Se observa, el mobiliario urbano, botes de basura y transformadores ubicados al Centro del callejón, rompiendo la visual arquitectónica.

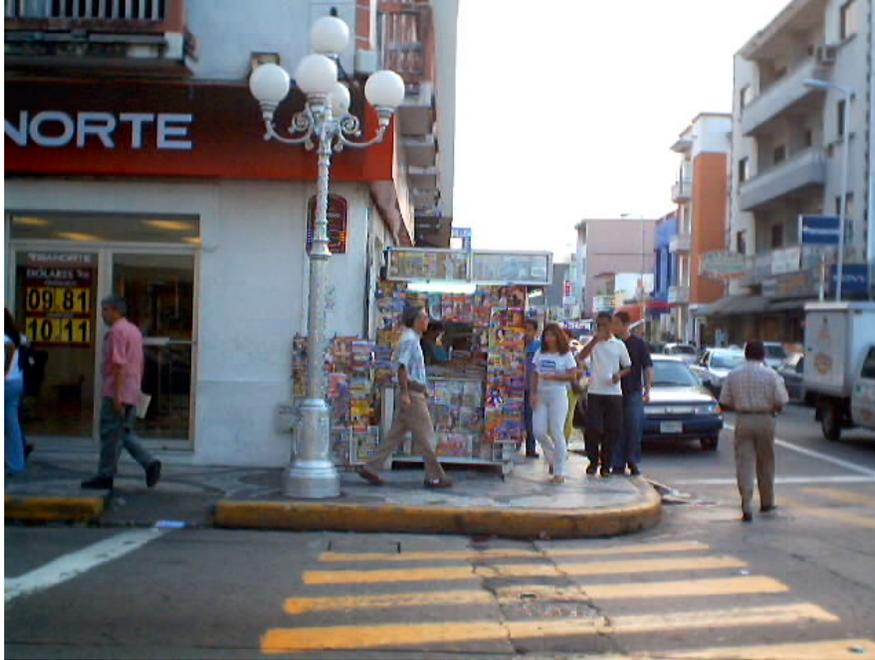
Figura. 87.- En esta foto muestra los diversos puestos semifijos ubicados en espacios para circulación peatonal, disminuyendo el área óptima de funcionamiento de tránsito peatonal.

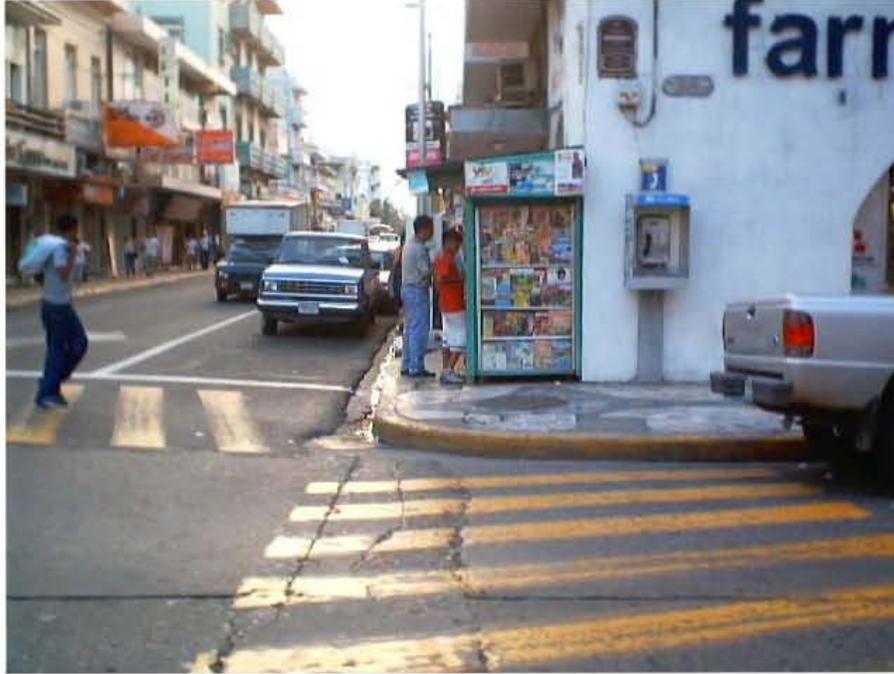
Figura. 88.-En diferentes calles se establecen puestos ambulantes, ubicados de forma desordenada, ocupando superficie de banqueta y creando puntos de conflicto.

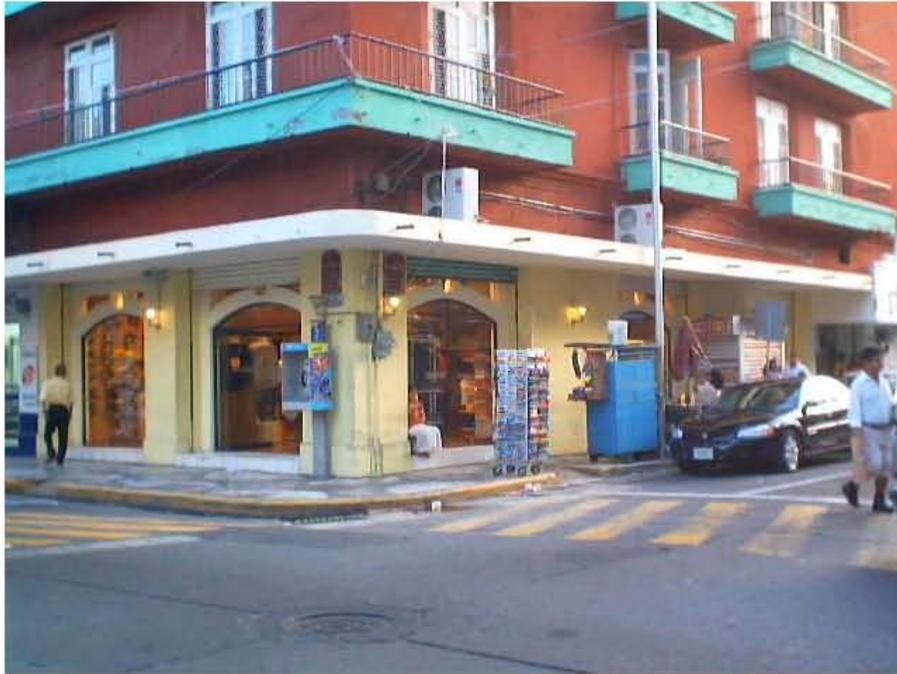
Figura. 89.- Puestos Ambulantes.

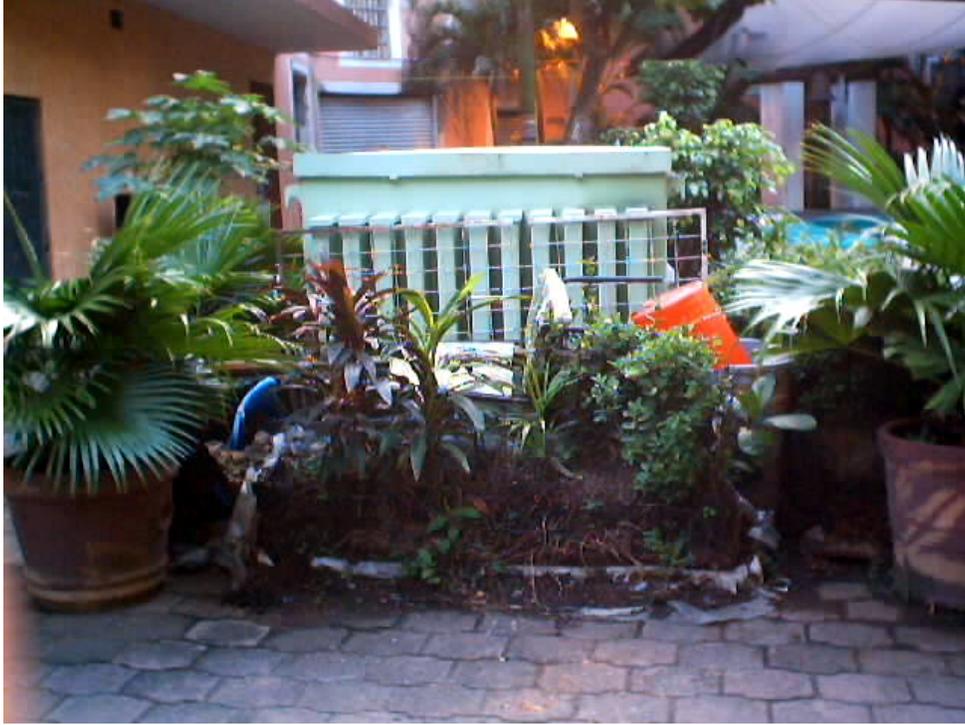
Figura. 90.- Transformador Escondido delimitado virtualmente.

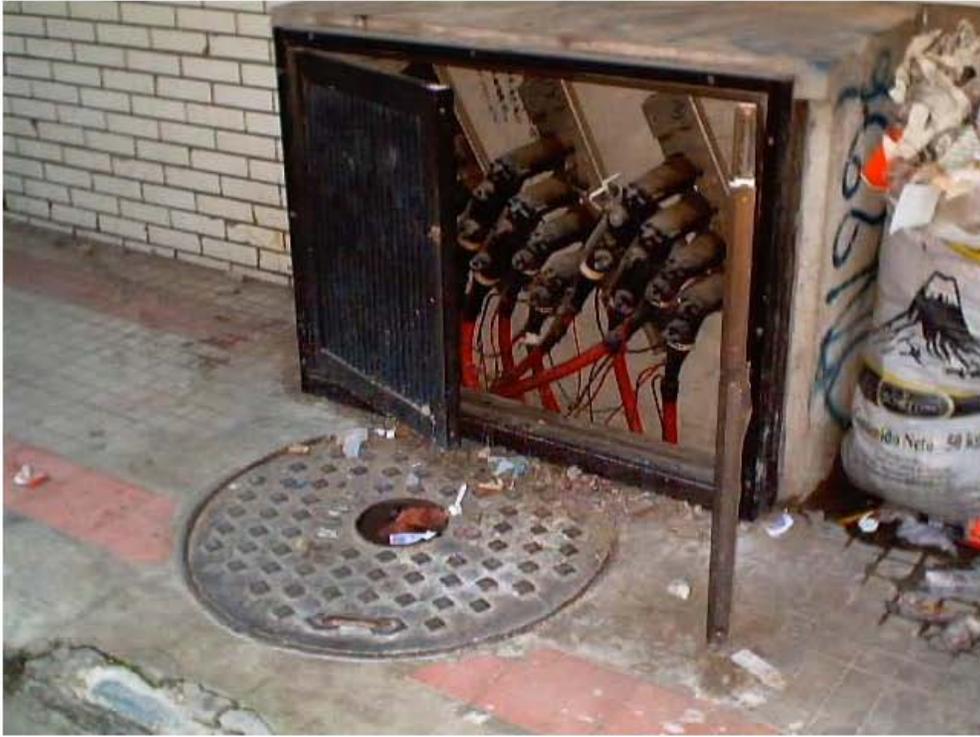
Figura. 93.-Verdaderas trampas al peatón

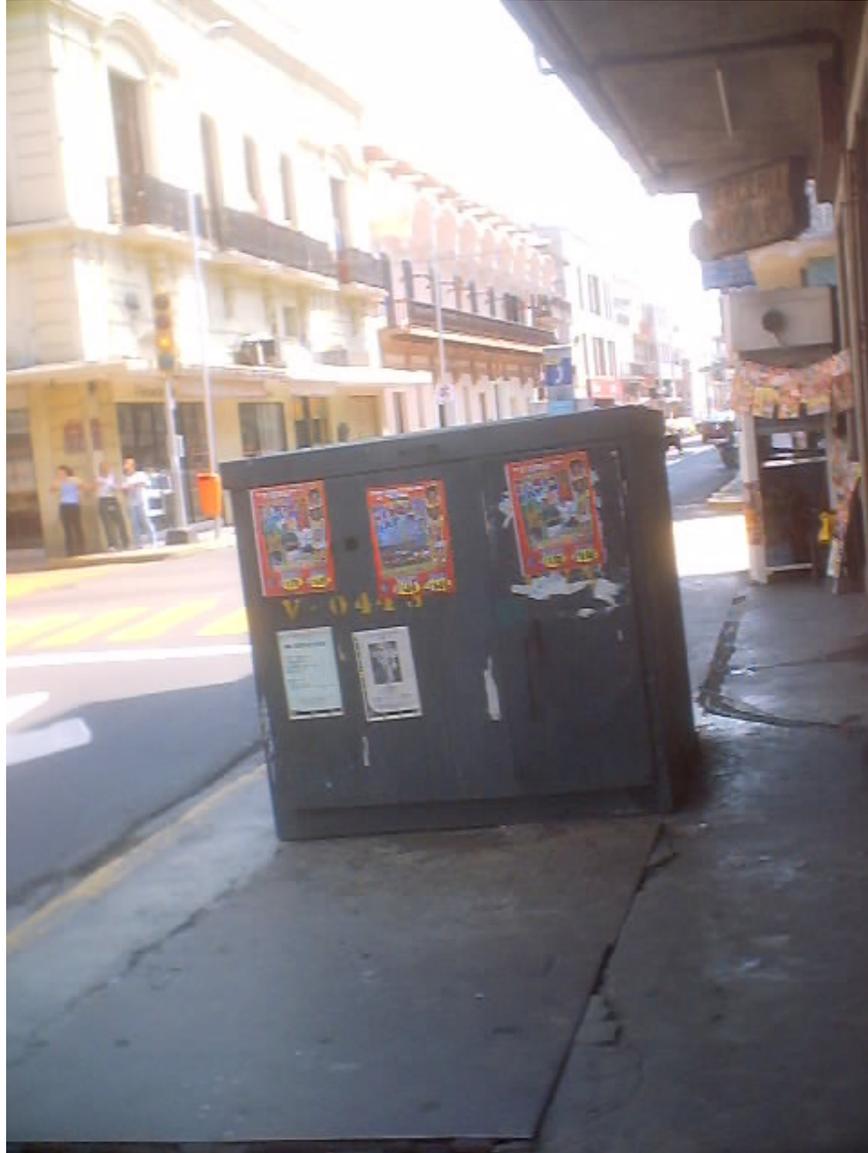
Figura. 94.- Sin comentarios.

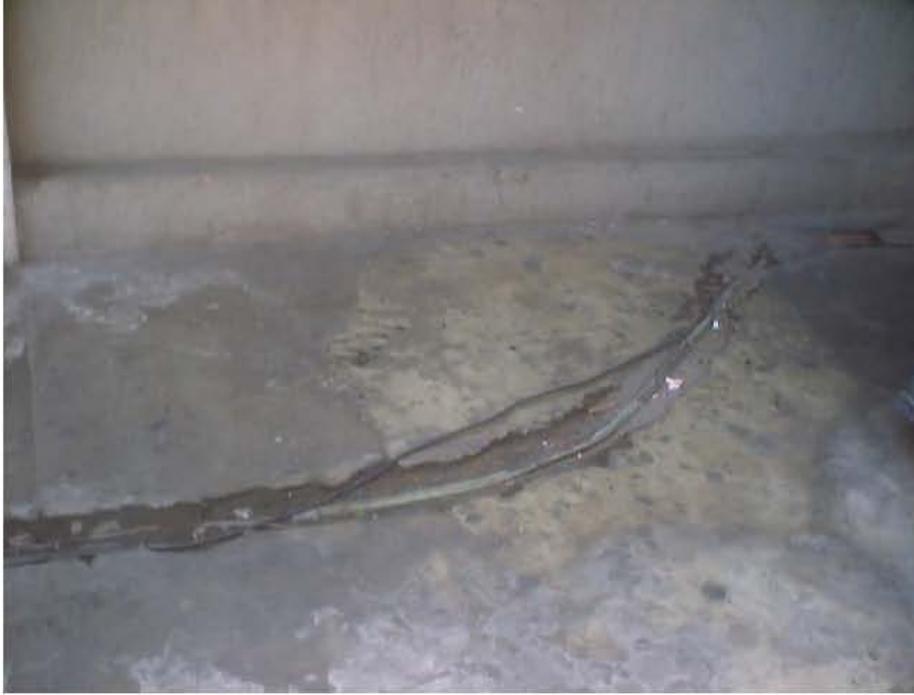
Figura. 96.-En recorrido de trabajo de campo se encontró en casi todas las banquetas cables sueltos que podrían ocasionar graves problemas de seguridad al peatón.

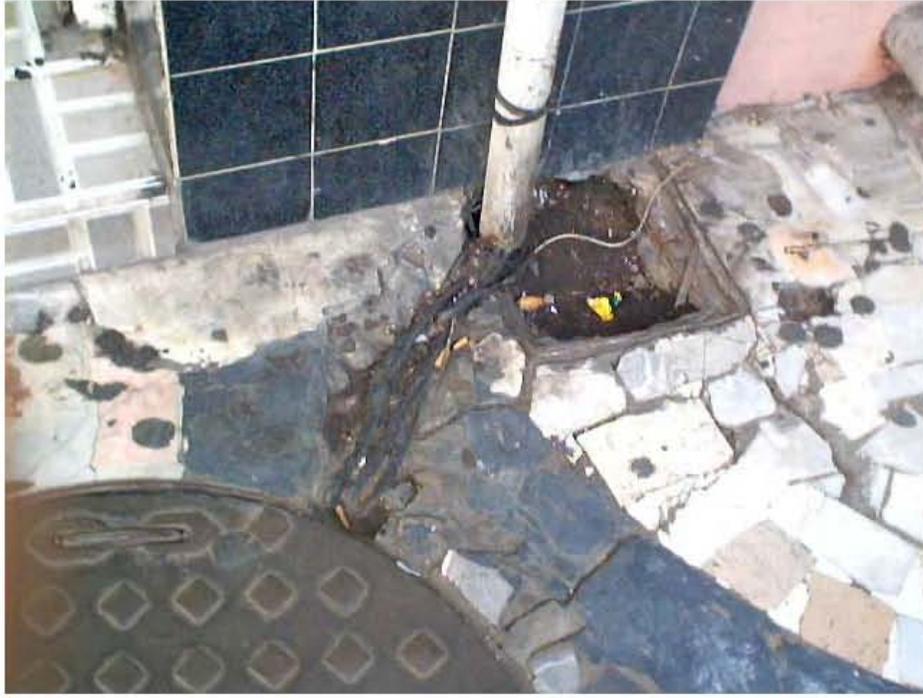
Figura. 97.-Cables sueltos.

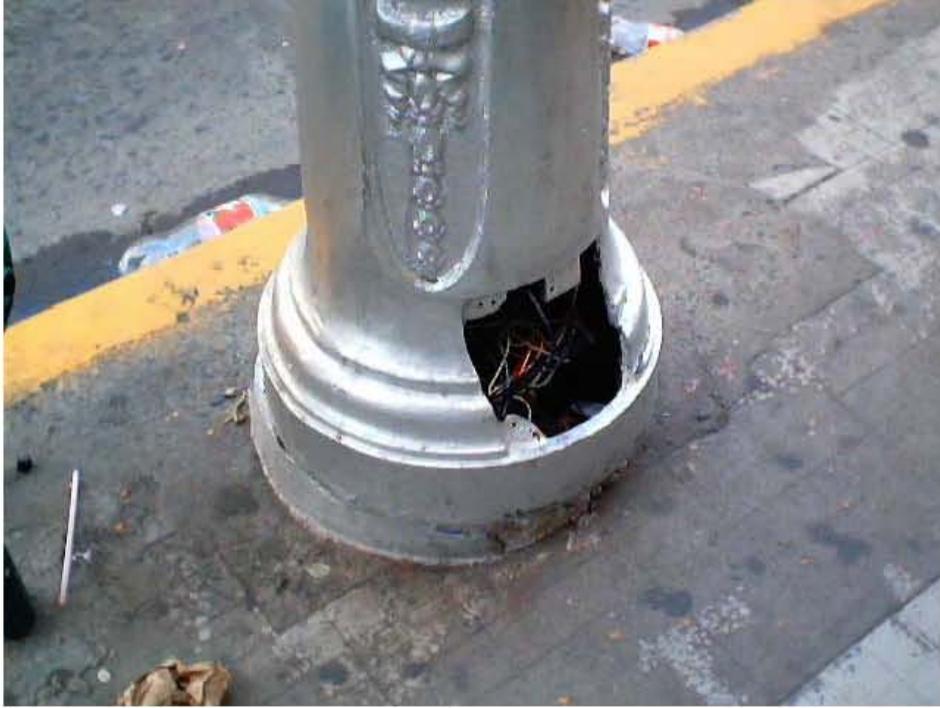
Figura. 98.- Detalle de poste con cables expuesto a la intemperie.

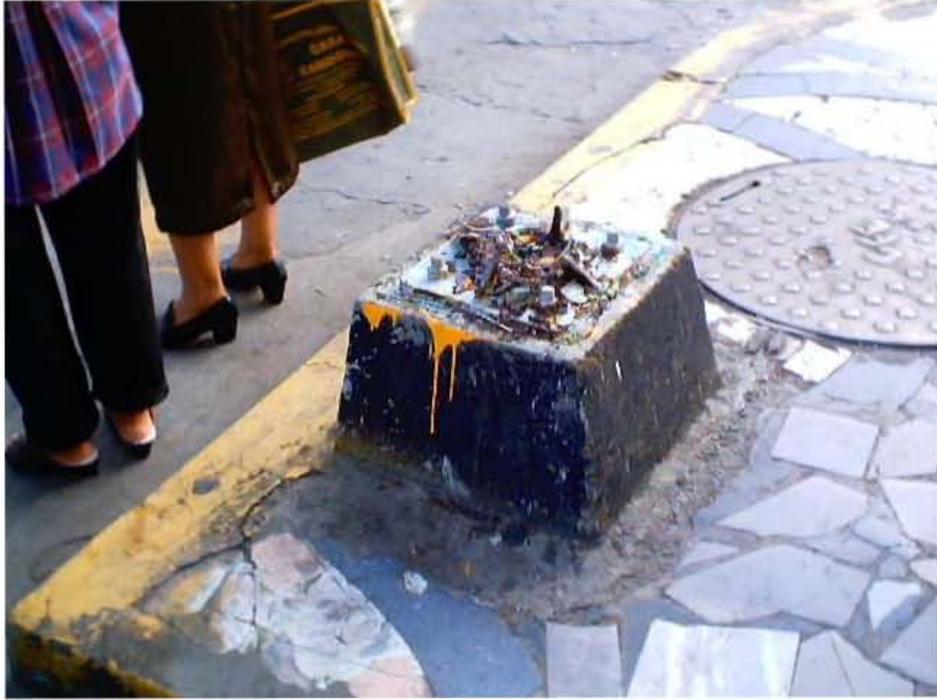
Figura. 99.- Detalles de instalaciones eléctricas casi aparentes y vestigios de lo que fue un poste de semáforo.

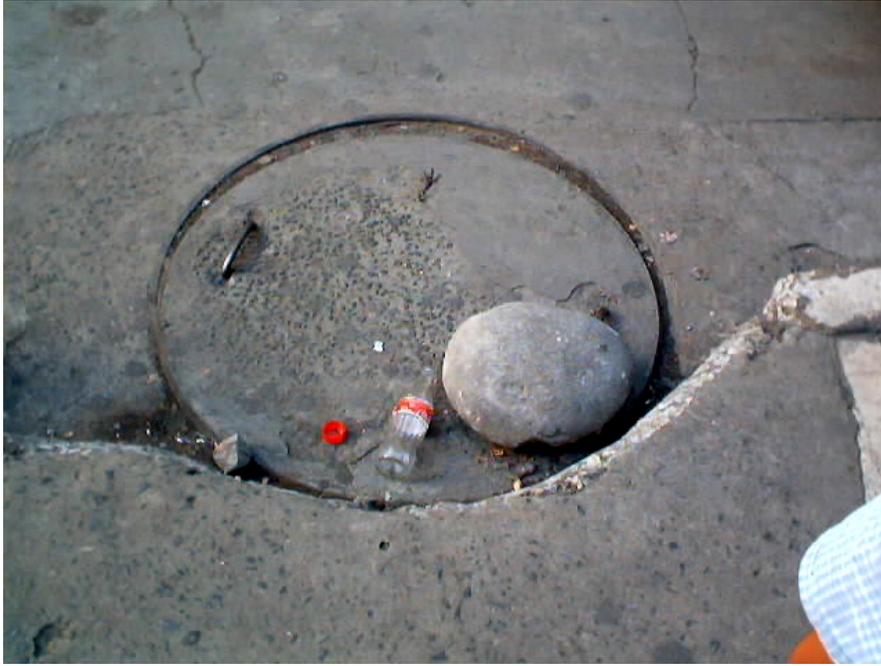
Casi todas las tapas de los registros tienen un hueco u hoyos grandes de material deteriorado y roto, esto sucede en cada banqueta y es muy peligroso para las personas que circulan en ellas y para los discapacitados.

Figura. 102.- Esta foto muestra que las tapas de pozos de registro están sin guarnición y sin banquetta completa.

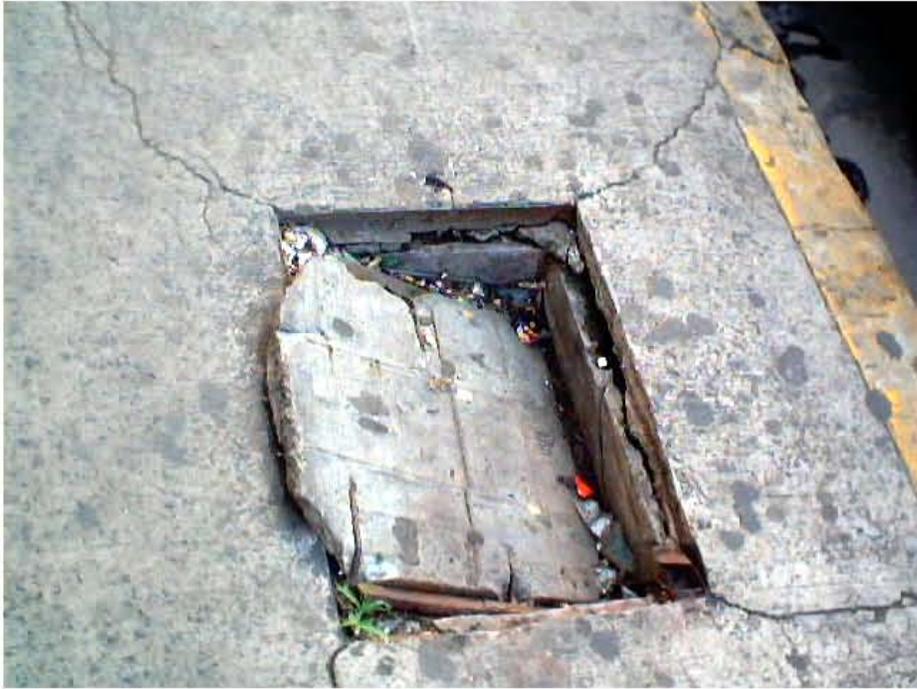
Figura. 105.- Tapas con materiales destruidos.

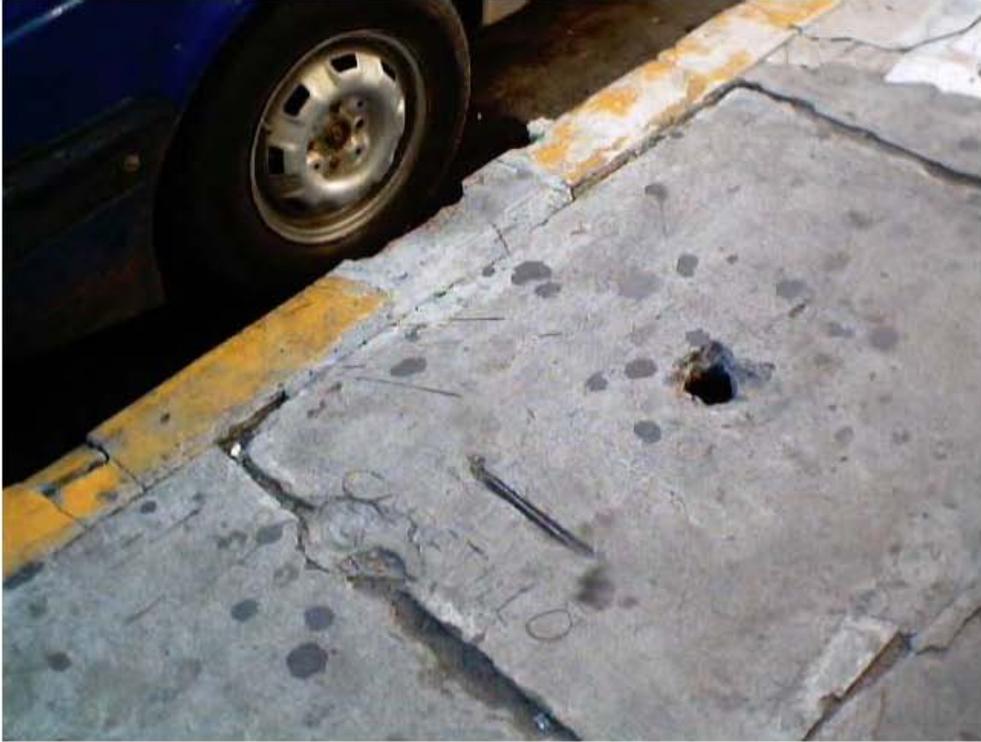
Figura. 111.- Materiales Destruídos.

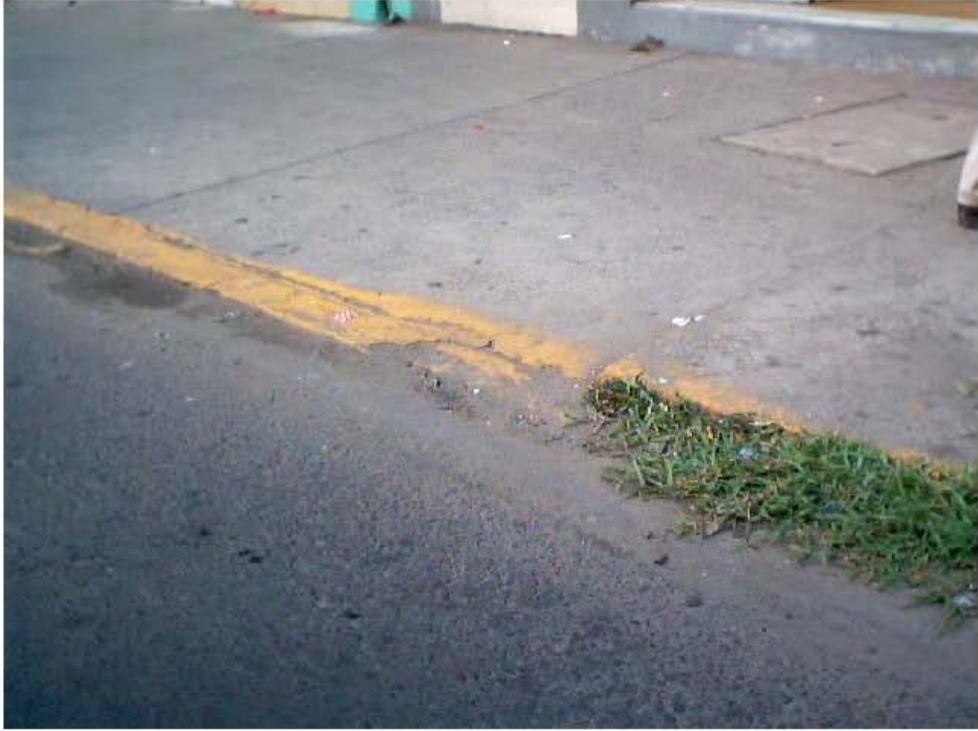
Figura. 110.- Banquetas con guarnición de baja altura.

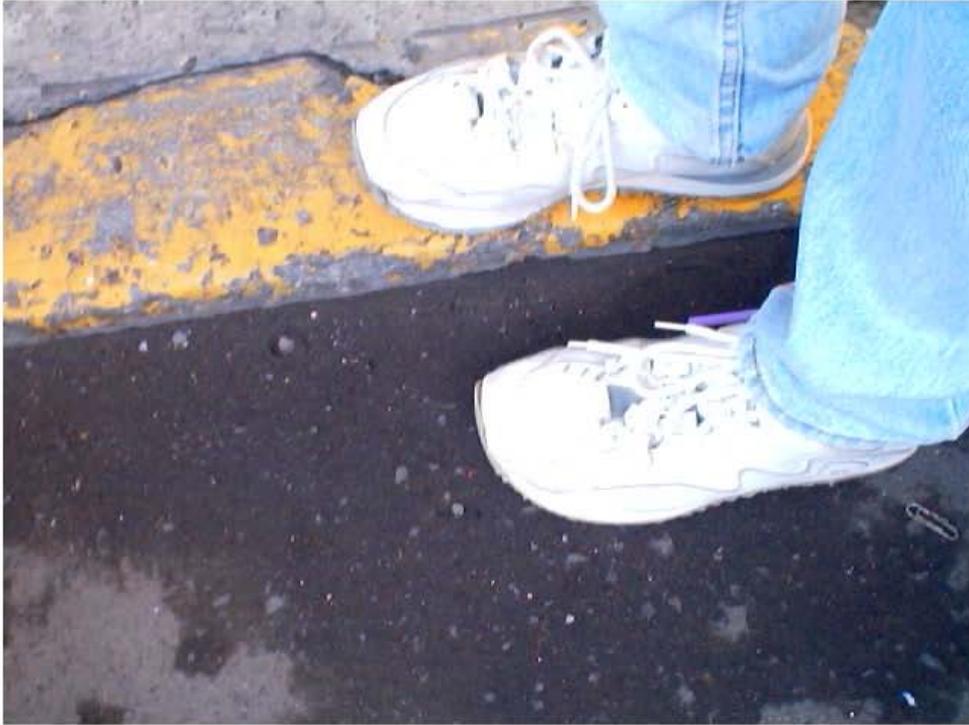
Figura. 113.- Como muestra mas clara, en esta foto podemos observar que las banquetas casi han perdido su guarnición.

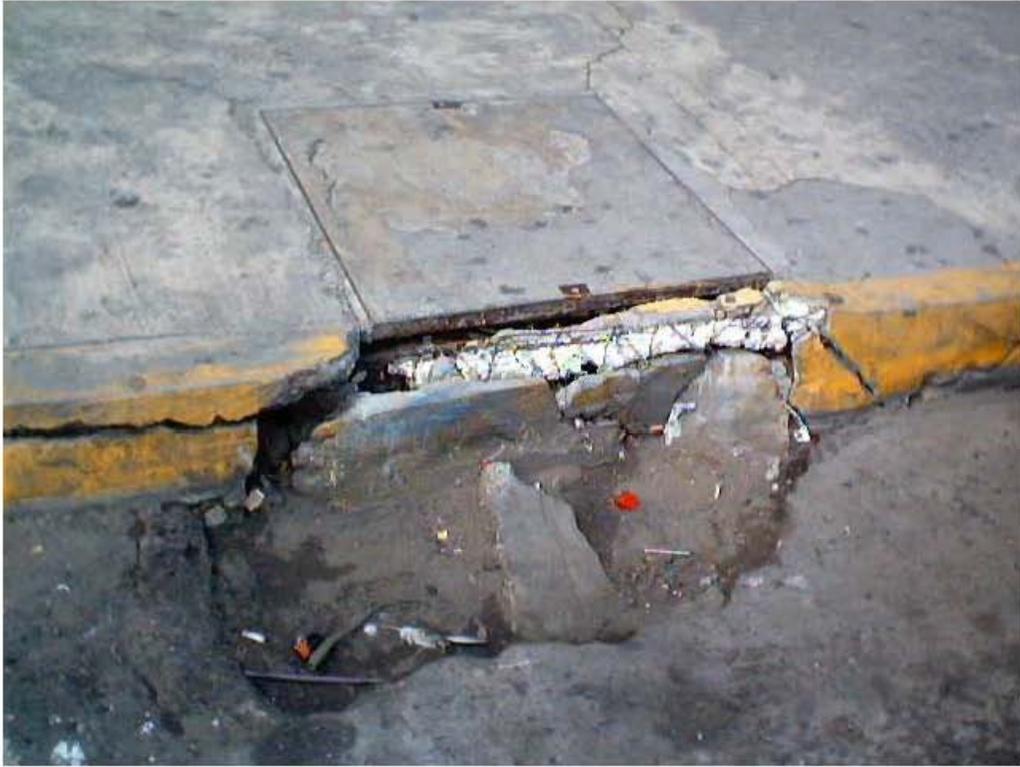
Figura. 114.- Detalle de registro con desprendimiento y pérdida de material de guarnición y registro.

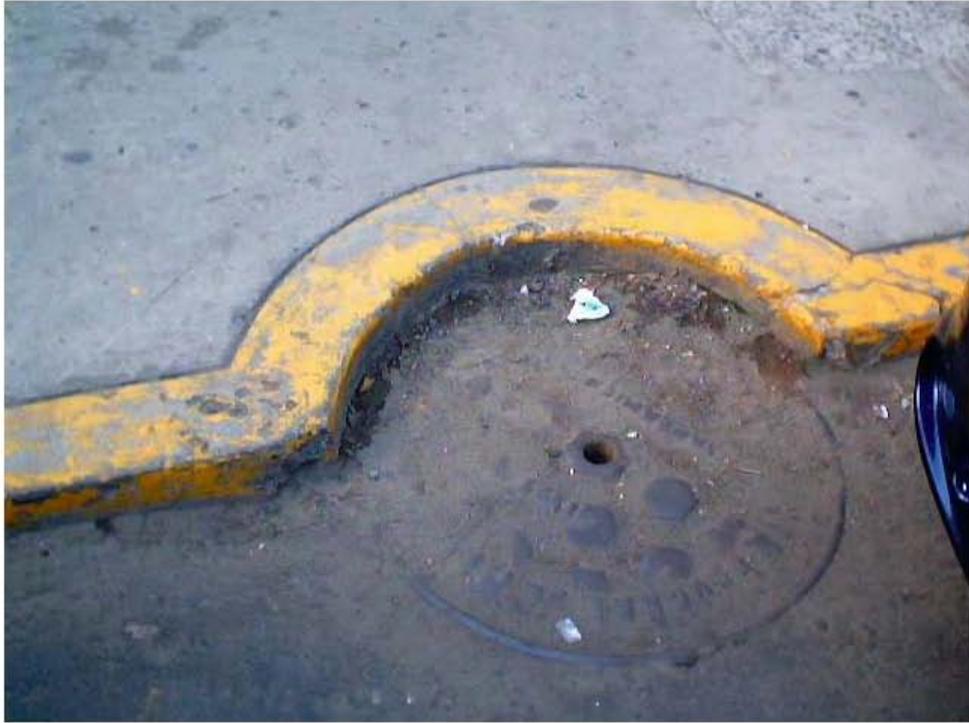
Figura. 118.- Guarniciones en muy mal estado.

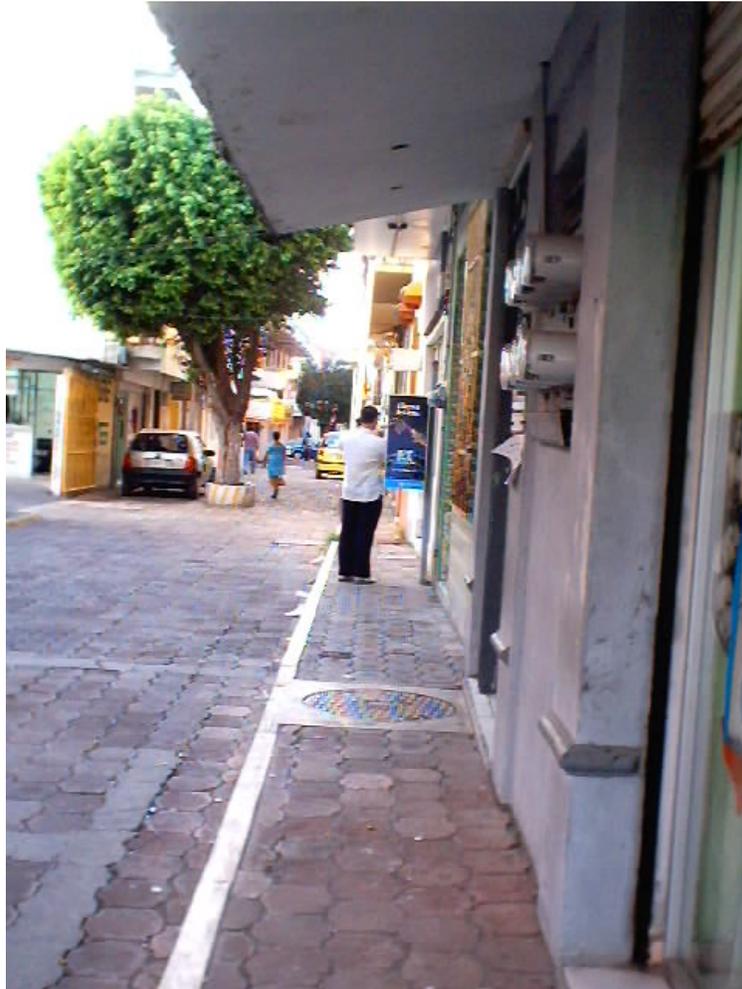
Figura.- 120.- Dimensiones pequeñas en las banquetas

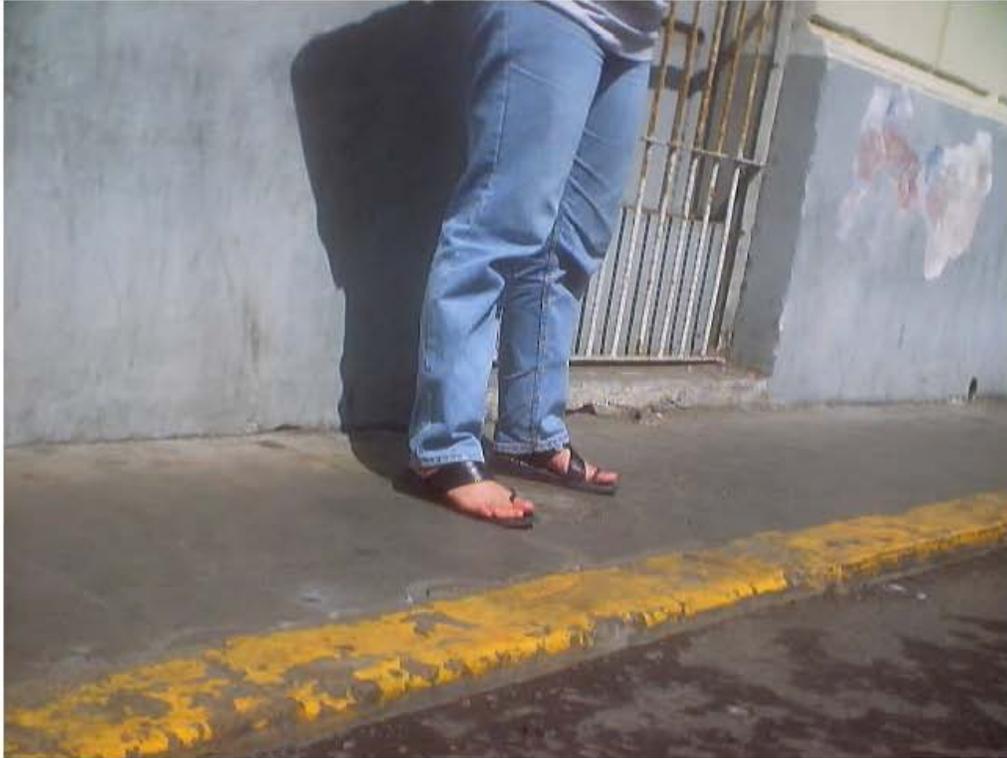
Figura. 121.- Detalle de medidas mínimas en banquetas.

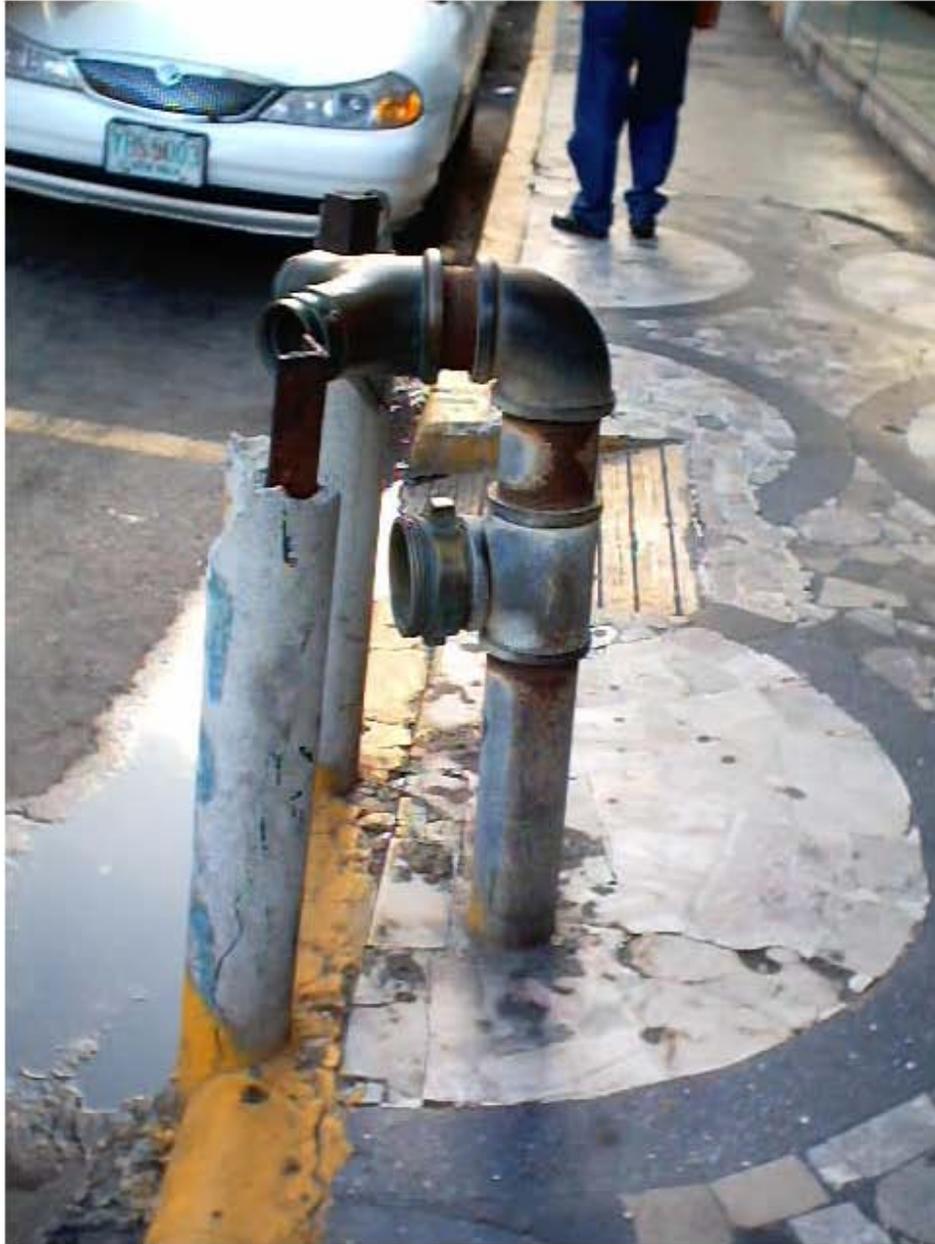
Figura. 122.- Los tragantes, ¿Podrían ser subterráneos?

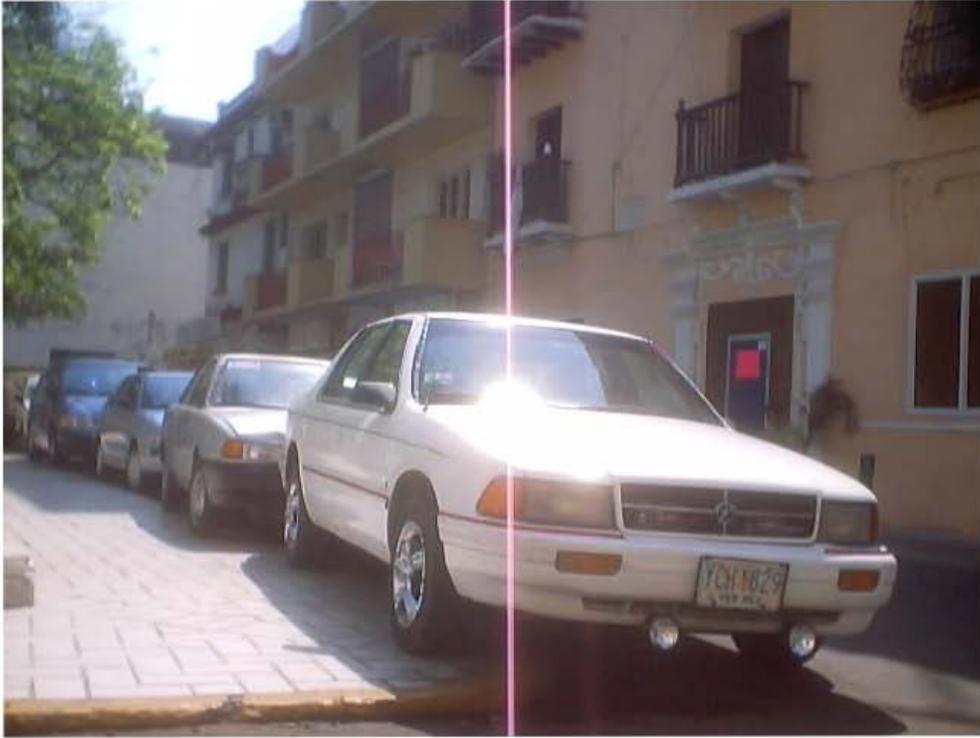
Figura. 123.- Verdaderos abusos de los automovilistas

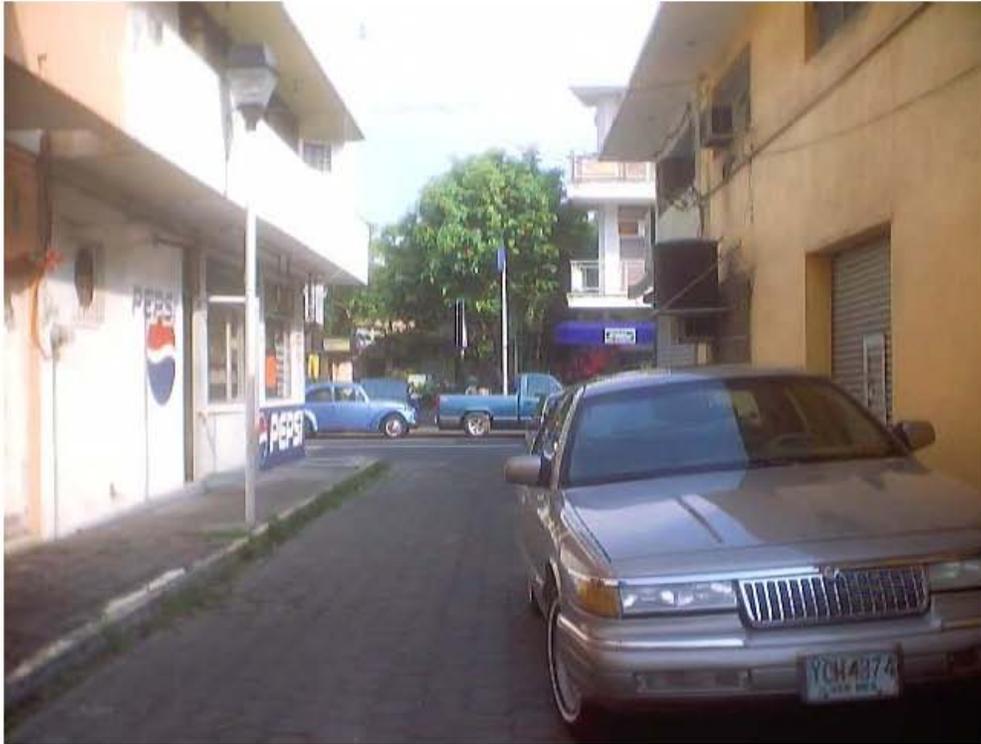
Figura. 123.- Mal uso en las banqueta.
